ผลการปฏิบัติตามมาตรการป้องกัน แก้ไข และลดผลกระทบสิ่งแวดล้อม

## บทที่ 2

#### 2.1 ผลการดำเนินการตามมาตรการลดผลกระทบสิ่งแวดล้อม

ตารางที่ 2.1 สรุปผลการดำเนินการตามมาตรการลดผลกระทบสิ่งแวดล้อม โครงการ Le Menara Khaolak Resort  
ประจำเดือนมกราคม – มิถุนายน 2568

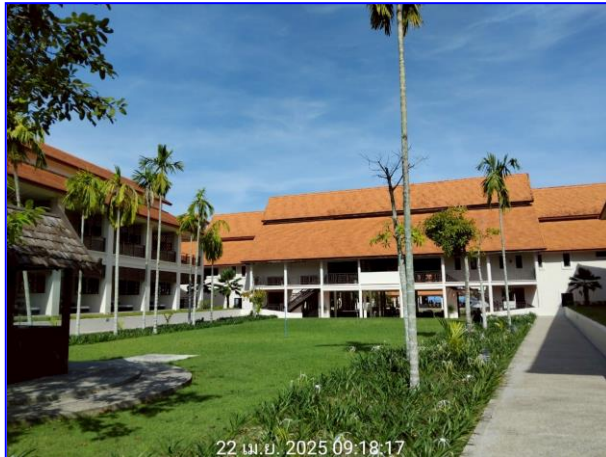
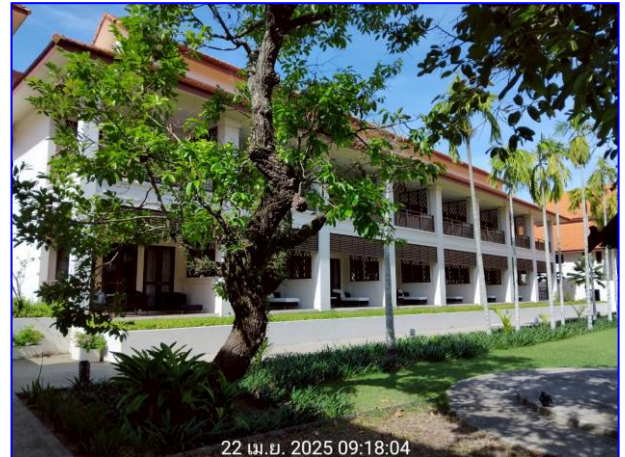
รูปที่ 2.1 พื้นที่สีเขียว

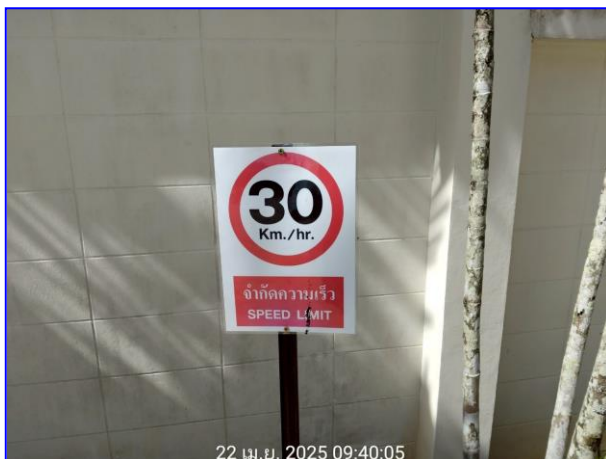
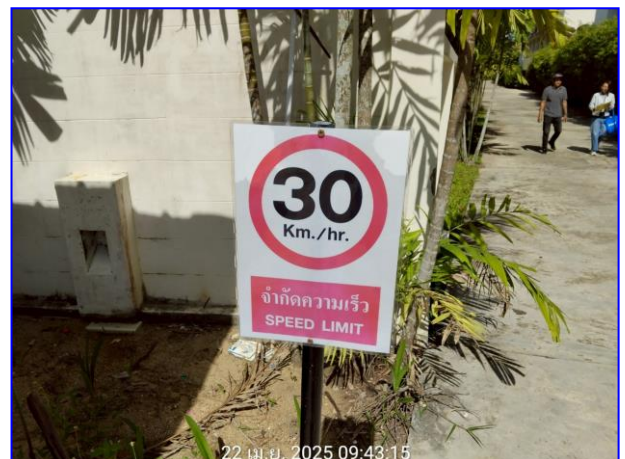
รูปที่ 2.2 ป้ายจำกัดความเร็ว

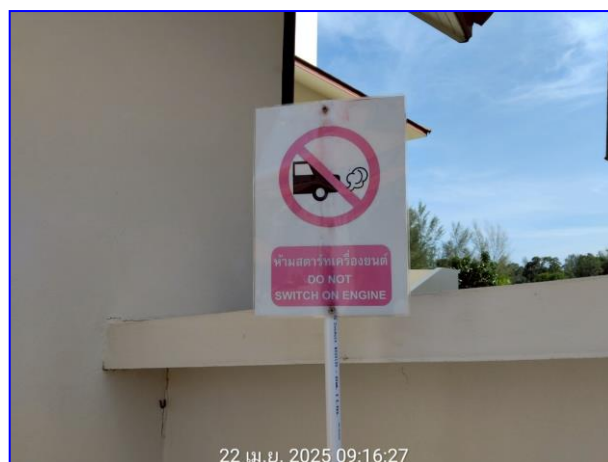
รูปที่ 2.3 ป้ายกวดัดเครื่องยนต์

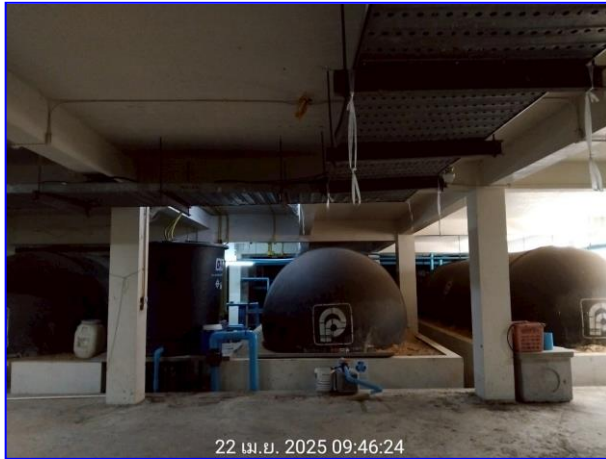
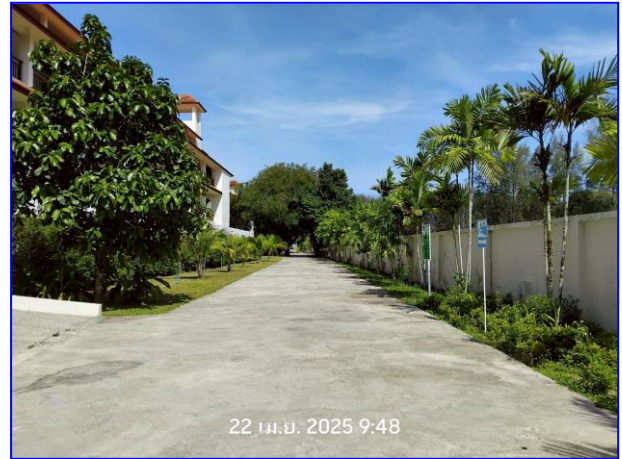
รูปที่ 2.4 ระบบบำบัดน้ำเสีย

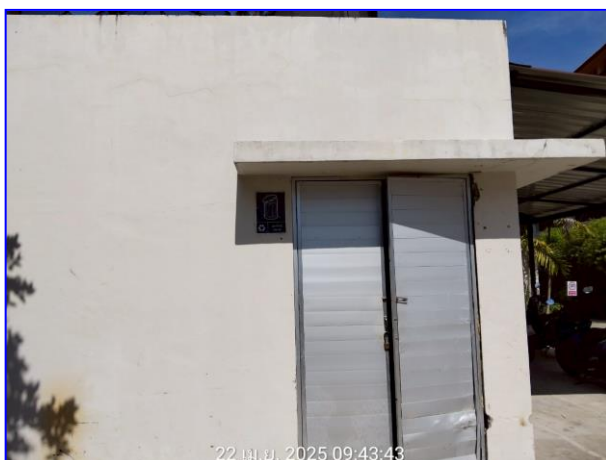
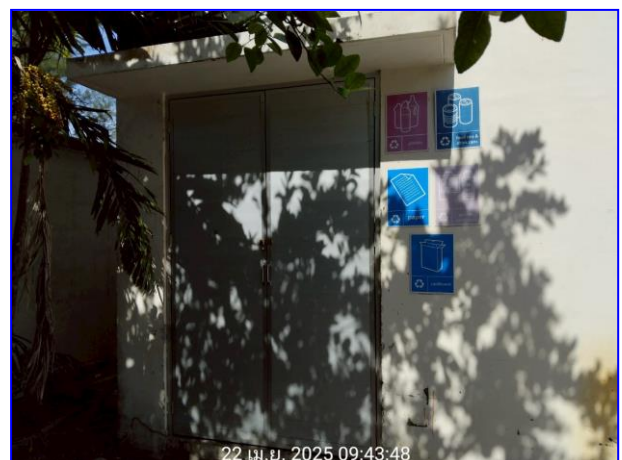
รูปที่ 2.6 ห้องพักขยะ

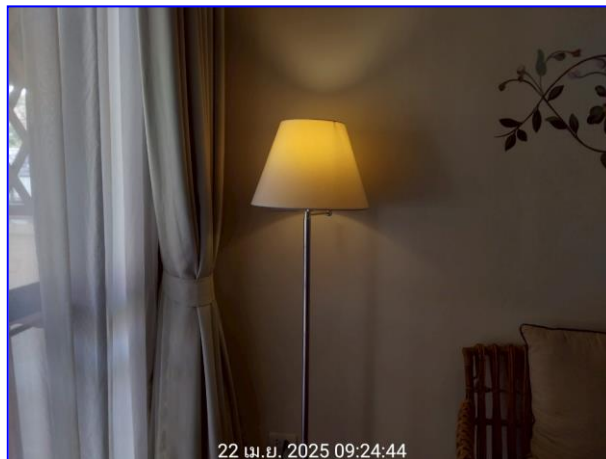
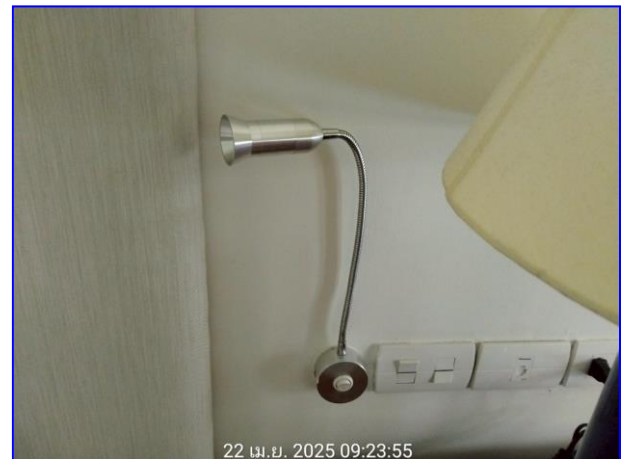
| มาตรการป้องกันและแก้ไขผลกระทบสิ่งแวดล้อม | รายละเอียดผลการปฏิบัติตามมาตรการ และประสิทธิภาพของการดำเนินการ | ปัญหา อุปสรรค และแนวทางการแก้ไข |
|---|---|---|
| <b>3.7 การใช้ไฟฟ้า และพลังงาน</b><br><b>1) มาตรการสำหรับเจ้าของโครงการ</b> <ul style="list-style-type: none"> <li>การออกแบบ <ul style="list-style-type: none"> <li>(1) ออกแบบอาคารให้เป็นไปตามกฎกระทรวง กำหนดประเภท หรือขนาดของอาคาร และ มาตรฐานหลักเกณฑ์ วิธีการในการ ออกแบบอาคารเพื่อการอนุรักษ์พลังงาน พ.ศ.2552</li> <li>(2) เลือกใช้อุปกรณ์ที่ประหยัดพลังงาน เช่น เครื่องปรับอากาศ หลอดไฟฟ้า ก๊อกน้ำ ฝักบัว เป็นต้น</li> </ul> </li> </ul> | - ปฏิบัติตามมาตรการ<br>- โครงการเลือกใช้อุปกรณ์ประหยัดพลังงาน (รูปที่ 2.8) | - ไม่พบปัญหา<br>- ไม่พบปัญหา |

รูปที่ 2.8 อุปกรณ์ประหยัดพลังงาน

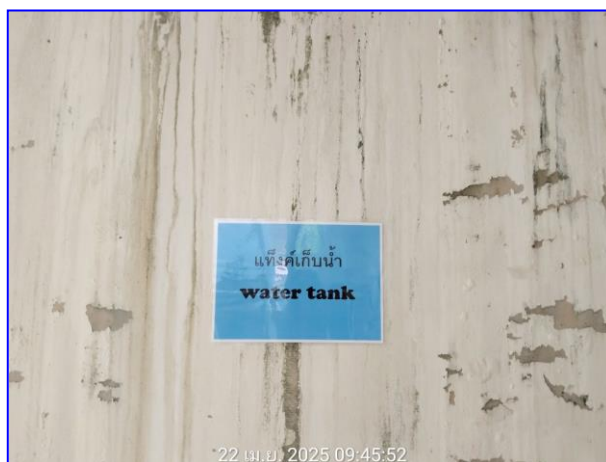
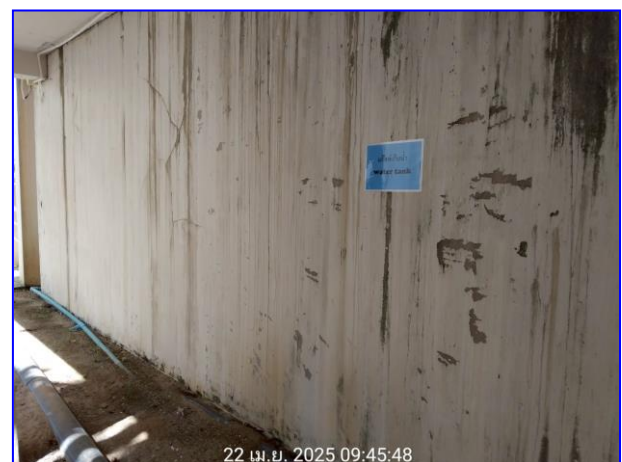
รูปที่ 2.9 ถังเก็บน้ำใต้ดิน

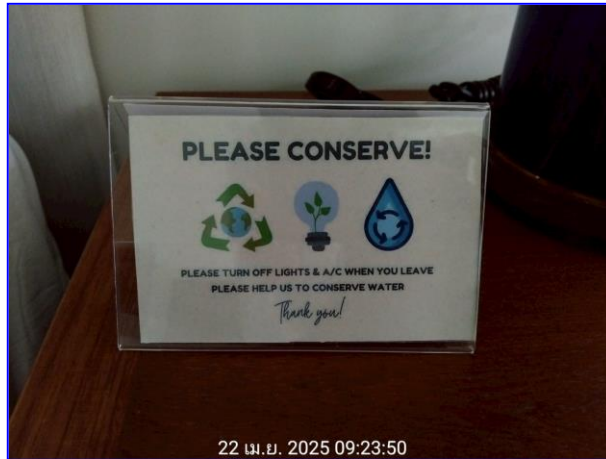
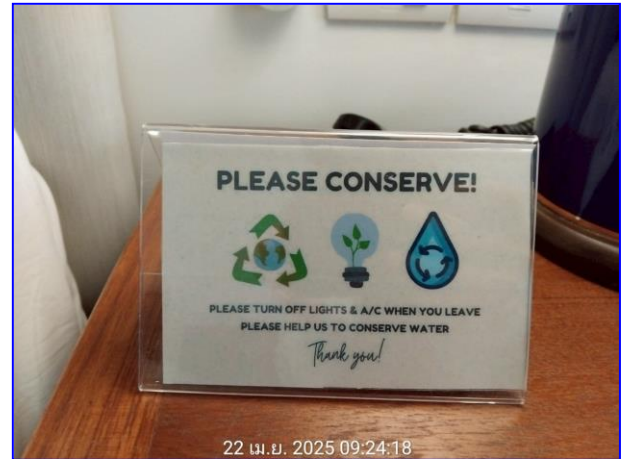
| มาตรการป้องกันและแก้ไขผลกระทบสิ่งแวดล้อม | รายละเอียดผลการปฏิบัติตามมาตรการ และประสิทธิภาพของการดำเนินการ | ปัญหา อุปสรรค และแนวทางการแก้ไข |
|---|---|---|
| <p>(2) จัดทำคู่มือการอนุรักษ์พลังงานซึ่งมีเนื้อหา เกี่ยวกับการประหยัดและอนุรักษ์พลังงานเช่น การประหยัดน้ำ การประหยัดไฟจาก หลอดไฟแสงสว่าง การประหยัดไฟจากการ ใช้เครื่องไฟฟ้า เช่น ตู้เย็น กระติกน้ำร้อน โทรทัศน์ และเครื่องปรับอากาศ เป็นต้น ไว้ภายในห้องพักทุกห้อง</p> <p>(3) ติดสติ๊กเกอร์รณรงค์การประหยัดและอนุรักษ์พลังงานในห้องพัก เช่น สติกเกอร์ ข้อความให้ประหยัดน้ำ ปิดน้ำให้สนิทไม่เปิดน้ำทิ้งไว้ โดยติดไว้บริเวณผนังเหนือ ก๊อก ำ และสติ๊กเกอร์ข้อความให้ประหยัด ไฟฟ้า ปิดไฟและทีวีเมื่อไม่ใช้งานโดยติดไว้ บริเวณผนังเหนือสวิตช์ไฟในห้องพักและติด สติกเกอร์ให้แขกที่เข้าพักแจ้ง พนักงานเมื่อมีการรั่วไหลของน้ำ เป็นต้น</p> | <p>- โครงการมีการติดป้ายประชาสัมพันธ์ ให้ช่วยกันอนุรักษ์พลังงาน เช่นป้ายประหยัด ไฟฟ้า ป้ายประหยัดน้ำแทนการใช้คู่มือ (รูปที่2.7 และรูปที่ 2.10)</p> <p>- โครงการมีการติดตั้งป้ายประหยัดน้ำและประหยัดพลังงานไว้ทุกห้อง (รูปที่2.7 และรูปที่ 2.10)</p> | <p>- ไม่พบปัญหา</p> <p>- ไม่พบปัญหา</p> |

รูปที่ 2.10 ป้ายประหยัดน้ำ

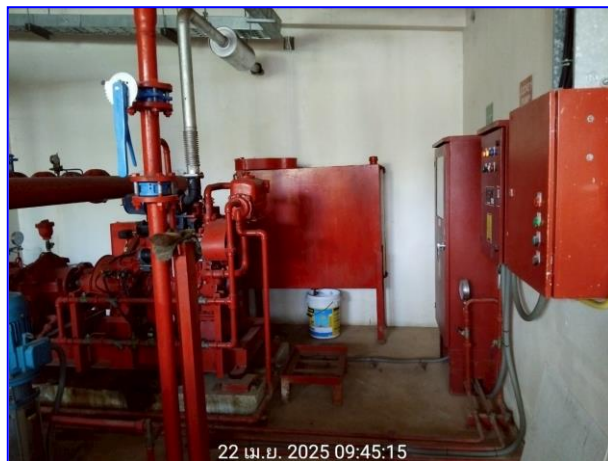
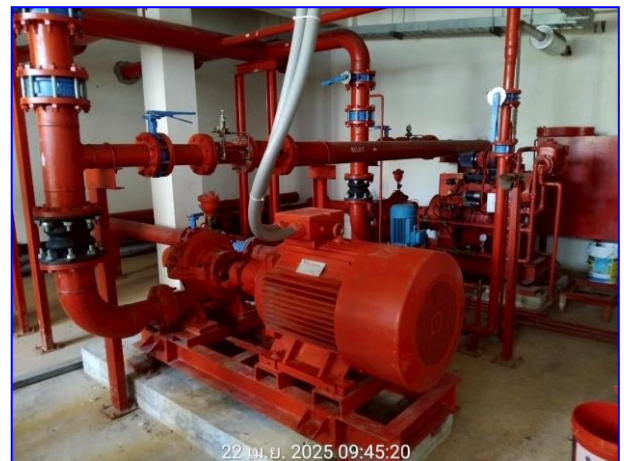
รูปที่ 2.13 ระบบ fire pump

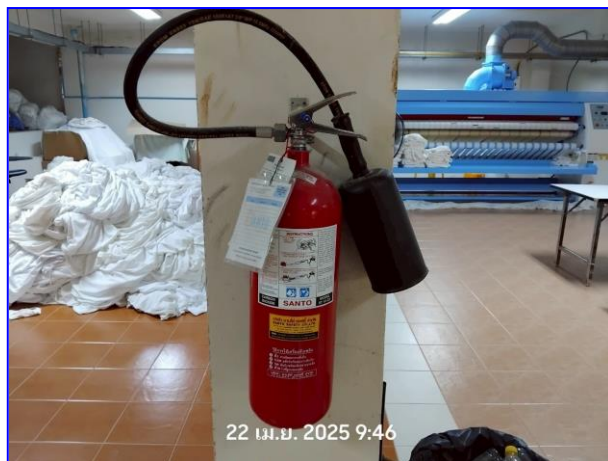
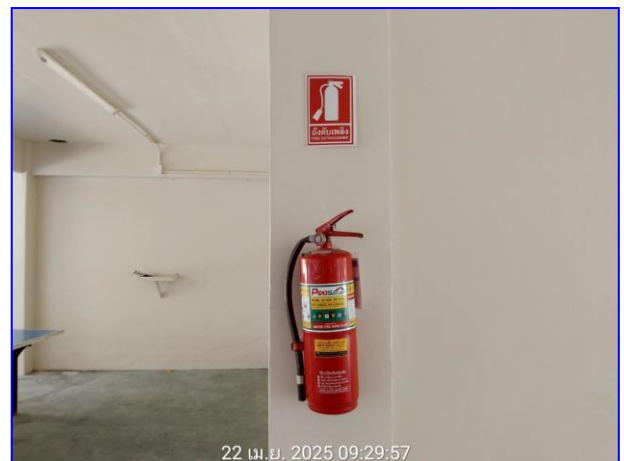
รูปที่ 2.14 ถังดับเพลิง

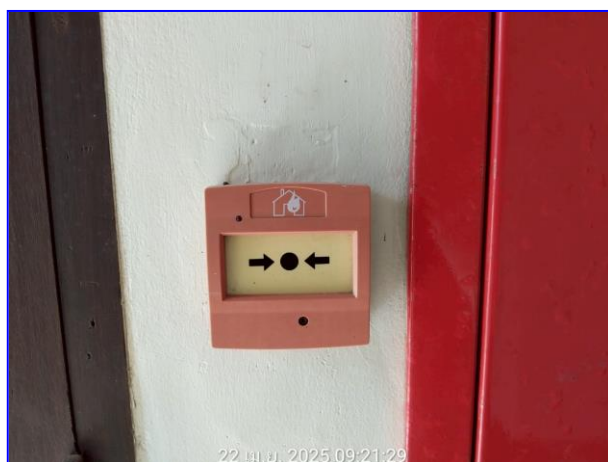
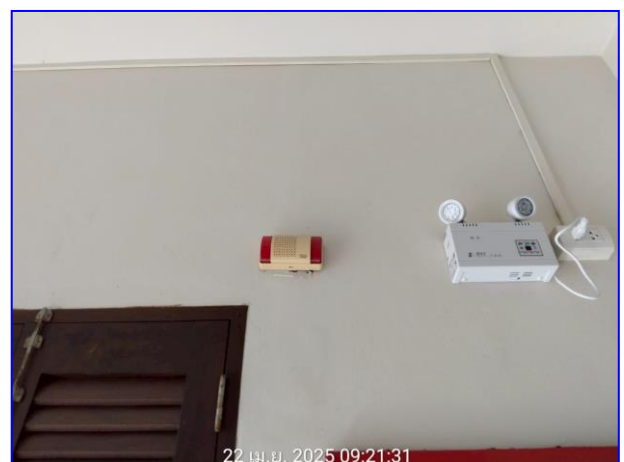
รูปที่ 2.15 ระบบแจ้งเหตุเพลิงไหม้

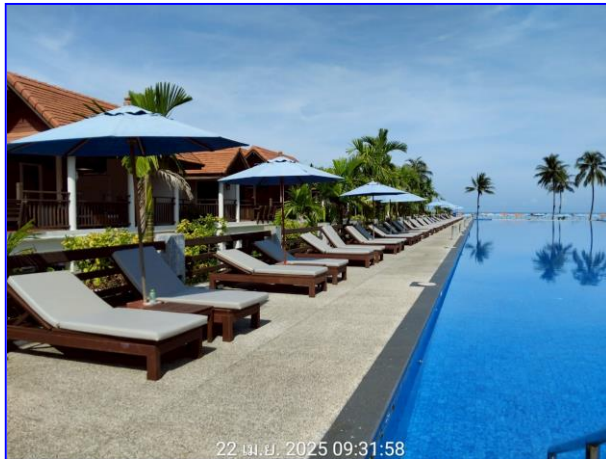
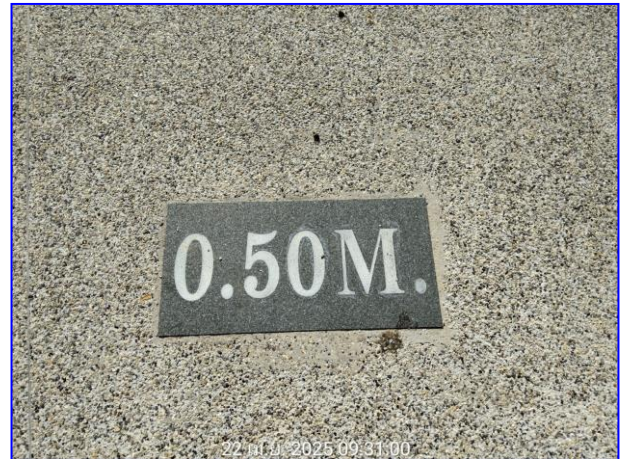
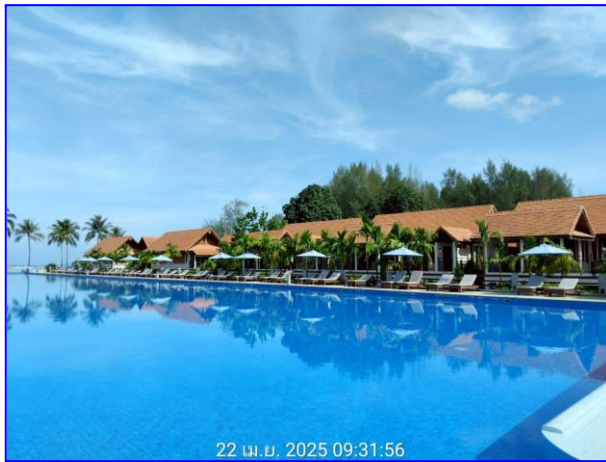
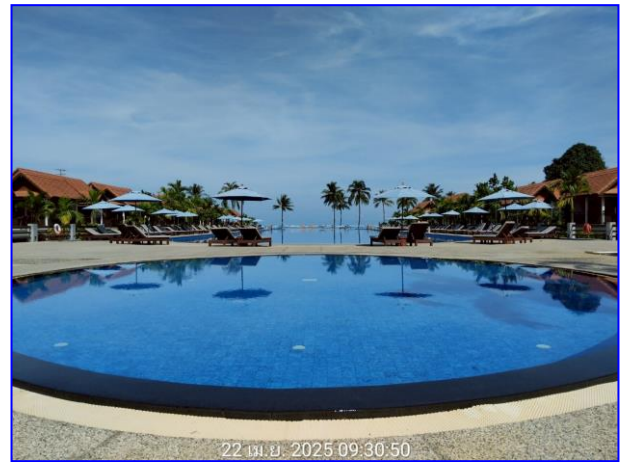
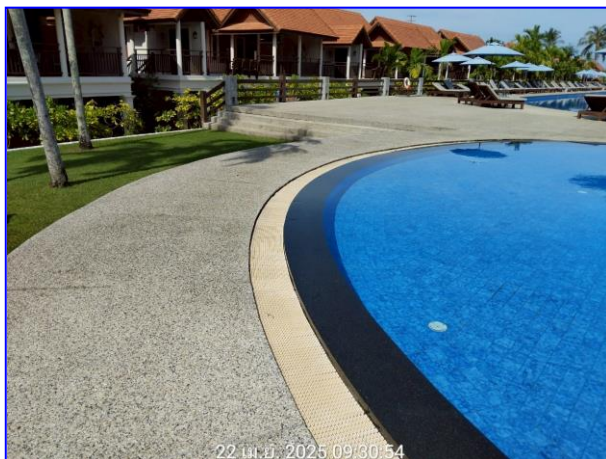
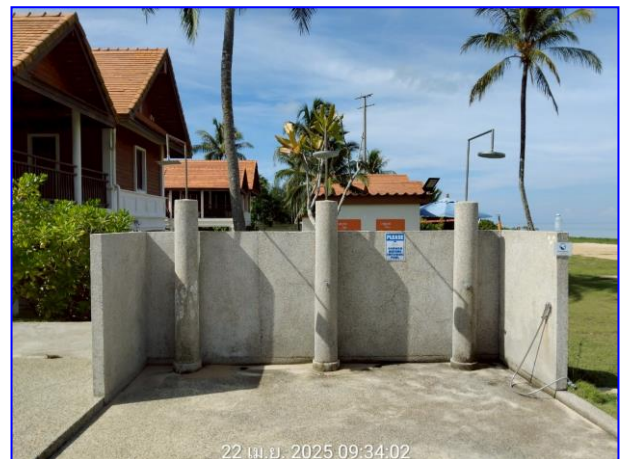
รูปที่ 2.22 สระว่ายน้ำ / รางระบายน้ำ / ที่วางทางเดินรอบสระ/ ป้ายบอกความลึก / แสงสว่างประจำสระ/ ที่  
อาบน้ำ/ป้ายกฎ / ที่เก็บสารเคมี/ อุปกรณ์ช่วยชีวิต

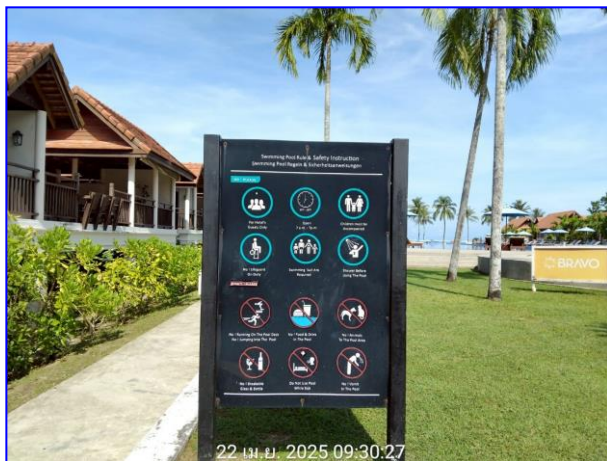
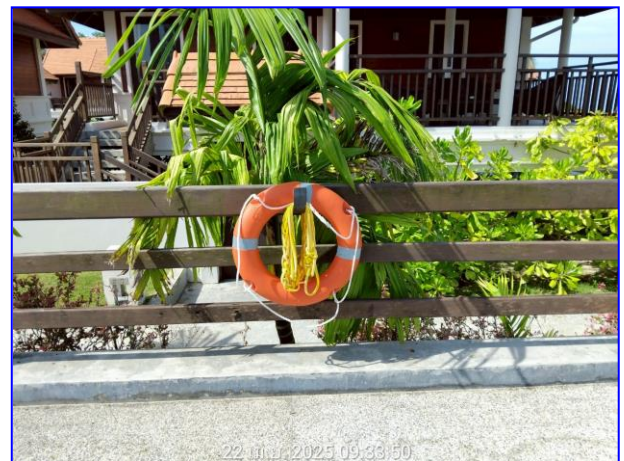
| มาตรการป้องกันและแก้ไขผลกระทบสิ่งแวดล้อม | รายละเอียดผลการปฏิบัติตามมาตรการ และประสิทธิภาพของการดำเนินการ | ปัญหา อุปสรรค และแนวทางการแก้ไข |
|---|---|---|
| <p><b>6. การป้องกันควบคุมสัตว์และแมลงนำโรค</b></p> <ul style="list-style-type: none"> <li>ภายในสถานประกอบกิจการไม่มีหนู แมลงวัน และแมลงสาบมีการป้องกันควบคุม กำจัดสัตว์และแมลงนำโรค โดยเฉพาะหนู แมลงวัน และแมลงสาบอย่างถูกต้องตามหลักสุขาภิบาล</li> </ul> <p><b>7. การดูแลสุขภาพและความปลอดภัย</b></p> <ul style="list-style-type: none"> <li>กำหนดให้ผู้ดูแลด้วย กรณีที่นำเด็กอายุต่ำกว่า 10 ปี ที่ยังว่ายน้ำไม่เป็น และผู้สูงอายุที่ไม่สามารถดูแลตัวเองได้มาใช้บริการสระว่ายน้ำ</li> <li>จัดให้มีอุปกรณ์ช่วยชีวิต ดังนี้ <ul style="list-style-type: none"> <li>- โฟมช่วยชีวิตอย่างน้อย 2 อัน</li> <li>- ห่วงชูชีพ ขนาดเส้นผ่าศูนย์กลางภายใน 15 นิ้ว หรือทุ่นลอย ผูกไว้กับเชือกยาว ไม่น้อยกว่าความกว้างของสระว่ายน้ำ อย่างน้อย 2 อัน</li> <li>- ไม้ช่วยชีวิต หรือวัตถุอื่นใดมีความยาว ไม่น้อยกว่า 3.5 ม. น้ำหนักเบาอย่างน้อย 1 อัน และต้องวางไว้ที่ปลายลู่ส่วนลึกของ สระว่ายน้ำ</li> <li>- เครื่องช่วยหายใจ สำหรับผู้ใหญ่ และสำหรับเด็ก อย่างละ 1 ชุด</li> <li>- ห้องปฐมพยาบาลพร้อมชุดปฐมพยาบาลที่ พร้อมใช้งานได้ตลอดเวลาไว้ประจำ สระว่ายน้ำและอยู่ในบริเวณที่ใกล้ที่สุด</li> </ul> </li> </ul> | <p>- โครงการมีการฉีดพ่นยา เป็นประจำทุกเดือน</p> <p>- ปฏิบัติตามมาตรการ (รูปที่ 2.23)</p> | <p>- ไม่พบปัญหา</p> <p>- ไม่พบปัญหา</p> |

รูปที่ 2.23 ป้ายกฎระเบียบ และ อุปกรณ์ช่วยชีวิต

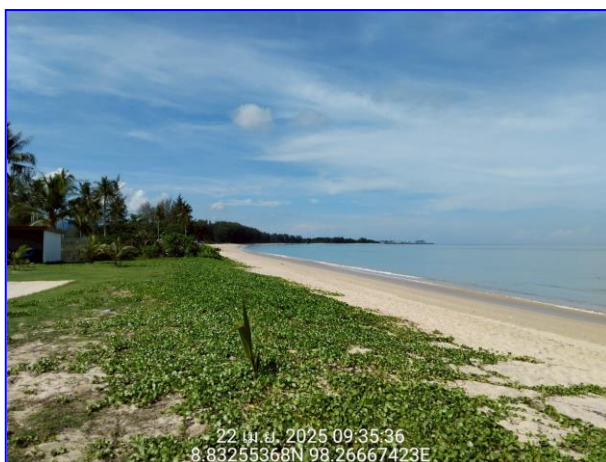
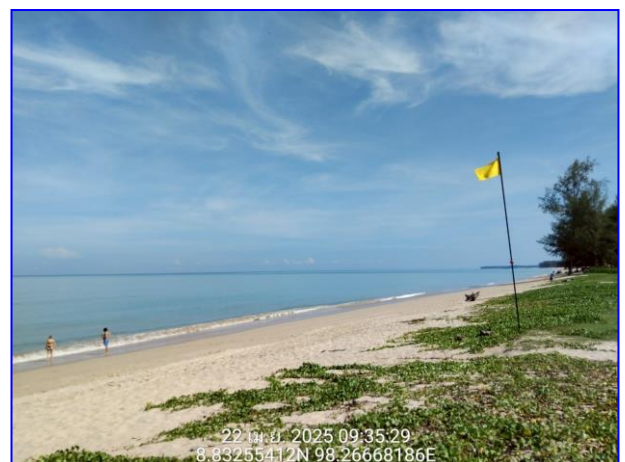
รูปที่ 2.31 พื้นที่หาดทางตะวันตกไม่มีรั้วกั้น
