ภาคผนวกที่ 7

ภาพถ่ายผลการปฏิบัติตามมาตรการป้องกันและแก้ไขผลกระทบสิ่งแวดล้อม
และมาตรการติดตามตรวจสอบคุณภาพสิ่งแวดล้อม

ภาพถ่ายผลการปฏิบัติตามมาตรการป้องกันและแก้ไขผลกระทบสิ่งแวดล้อม และมาตรการติดตามตรวจสอบคุณภาพสิ่งแวดล้อม
โครงการโรงแรม เซ็นทรัล หาดใหญ่ (Central hatyai hotel) (ระยะก่อสร้าง)
ประจำเดือนมกราคม-มิถุนายน 2568

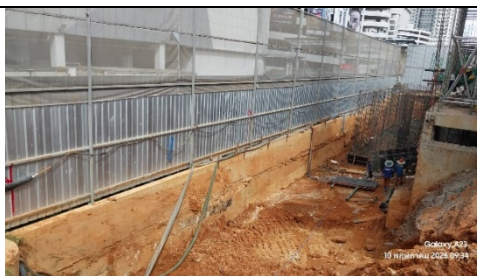
รูปที่ ผ7.1 กำแพงกันดินตลอดแนวอาคารชั้นใต้ดิน

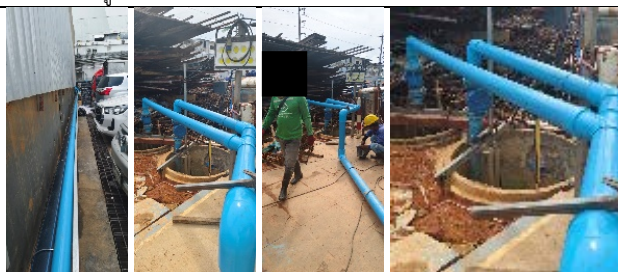
รูปที่ ผ7.2 ท่อระบายน้ำชั่วคราว และบ่อดักตะกอน

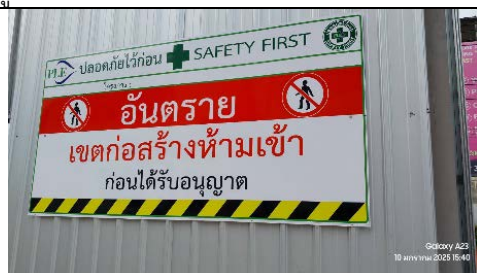
รูปที่ ผ7.3 ป้ายเตือนอันตรายเขตการก่อสร้าง

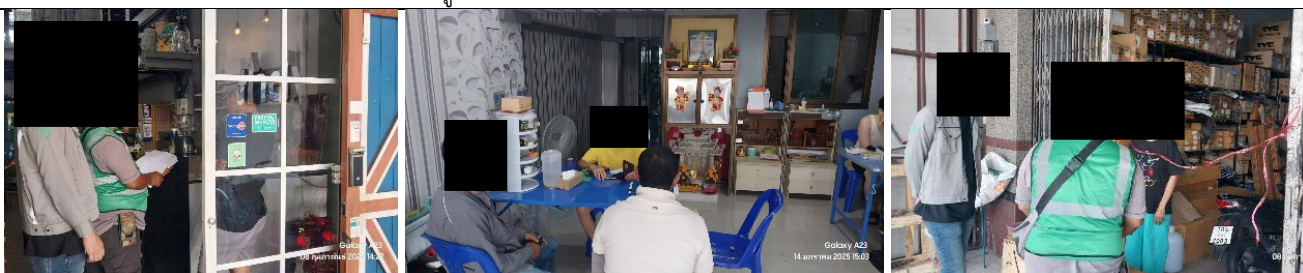
รูปที่ ผ7.4 เจ้าหน้าที่มวชนสัมพันธ์เข้าพบพื้นที่ข้างเคียง

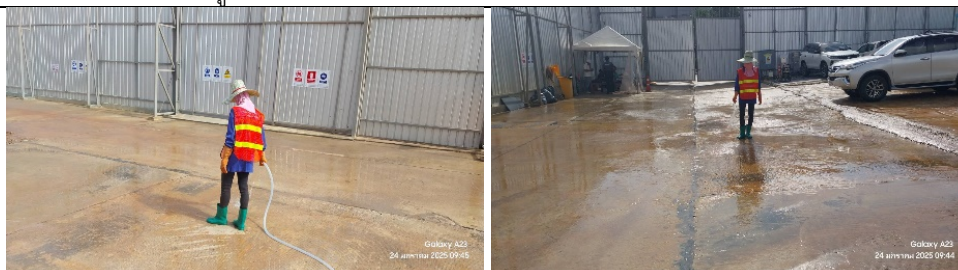
รูปที่ ผ7.5 เจ้าหน้าที่ฉีดพรมน้ำเพื่อลดฝุ่น

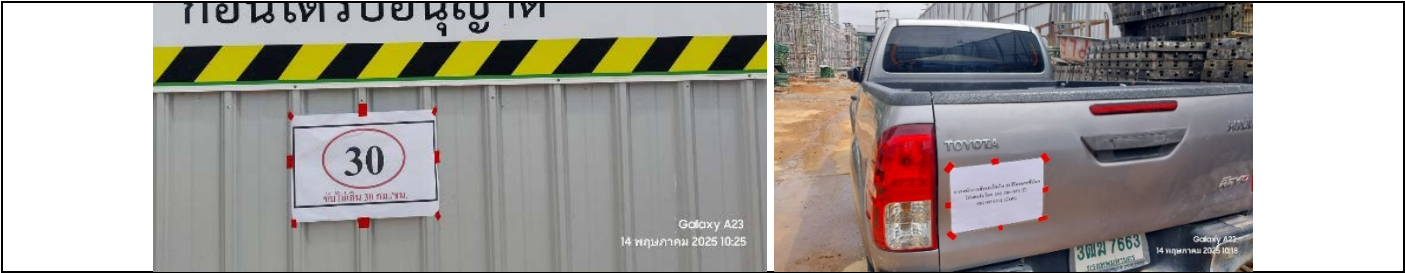
รูปที่ ๗7.6 ป้ายจำกัดความเร็วของรถบรรทุกไม่เกิน 30 กิโลเมตร/ชั่วโมง
และป้ายหลังรถระบุว่า “หากพนักงานขับรถเร็วเกิน 30 กิโลเมตร/ชั่วโมง โปรตแจ้ง (ระบุเบอร์โทรศัพท์)”

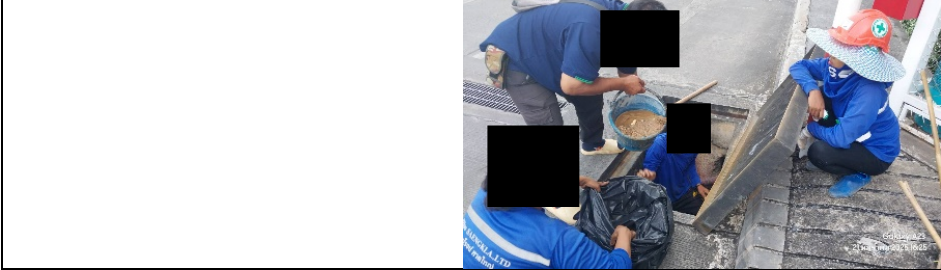
รูปที่ ๗7.7 การทำความสะอาดทางระบายน้ำสาธารณะให้ปราศจากเศษวัสดุที่ตกลงอันเนื่องมาจากการรื้อถอน

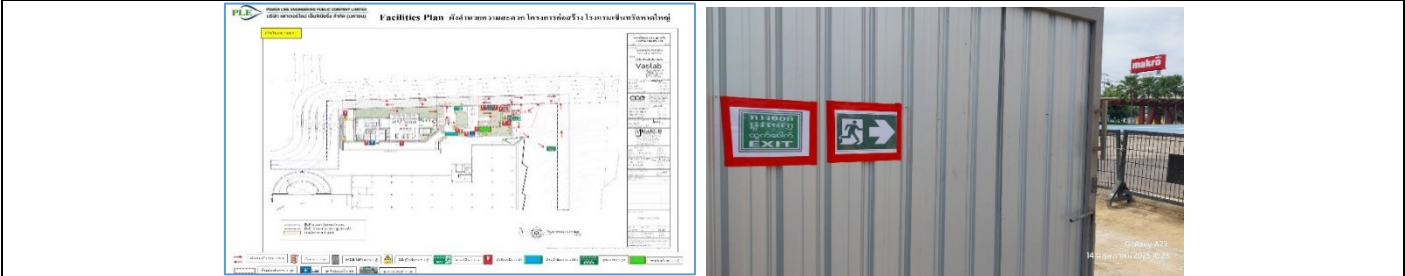
รูปที่ ๗7.8 ป้ายเส้นทางหนีภัย

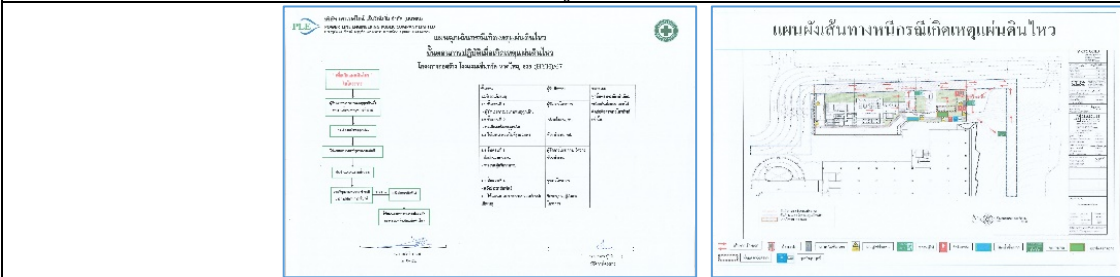
รูปที่ ๗7.9 ป้าย ประชาสัมพันธ์ให้ความรู้ด้านการปฏิบัติตนกรณีเกิดธรณีพิบัติภัย

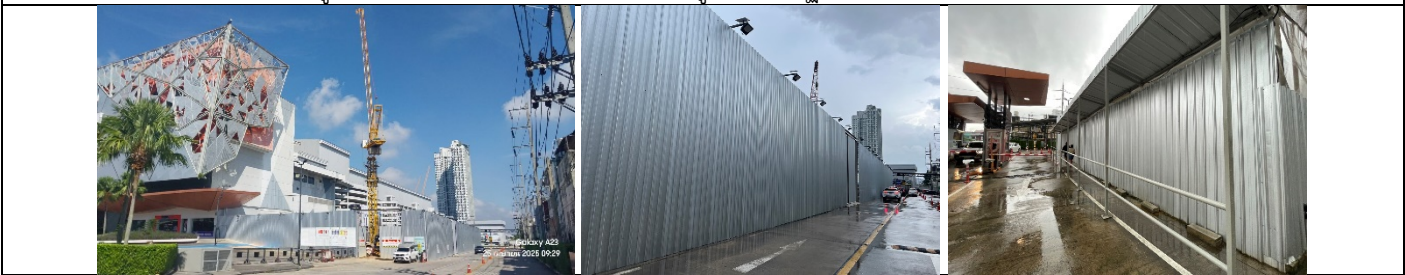
รูปที่ ๗7.10 รั้วทึบกันบริเวณพื้นที่ก่อสร้าง

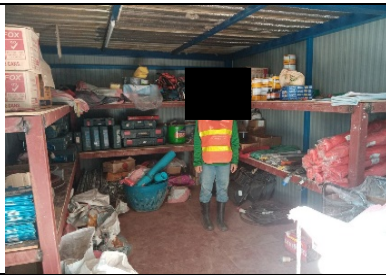
รูปที่ ผ7.11 โรงเก็บวัสดุอุปกรณ์ (Store)

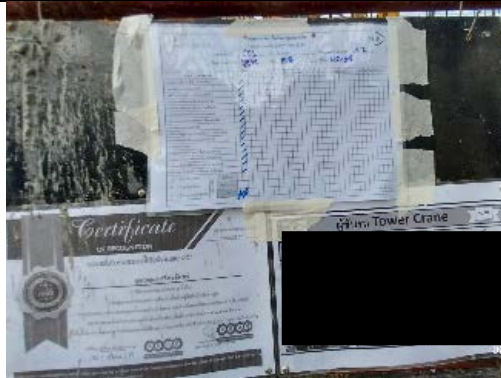
รูปที่ ผ7.12 เครน (Tower crane)

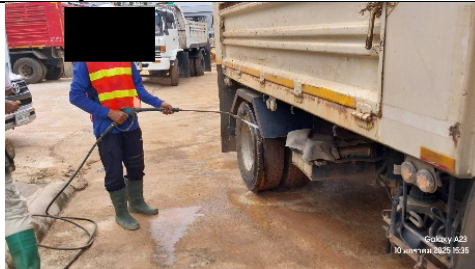
รูปที่ ผ7.13 เจ้าหน้าที่ทำความสะอาดล้างล้อรถบรรทุก

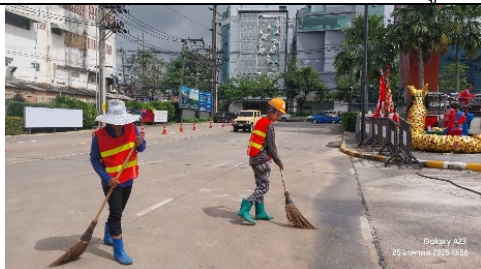
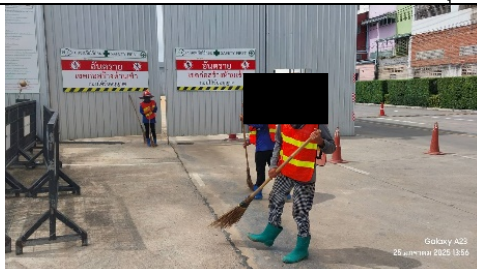
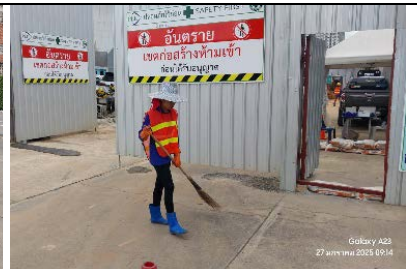
รูปที่ ผ7.14 เจ้าหน้าที่คอยกวาดเศษดิน ทราย

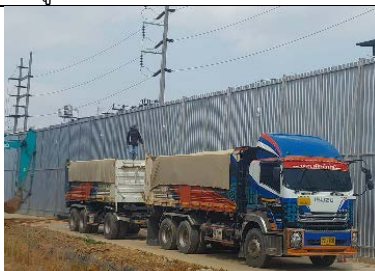
รูปที่ ผ7.15 ผ้าใบปิดคลุมรถบรรทุก

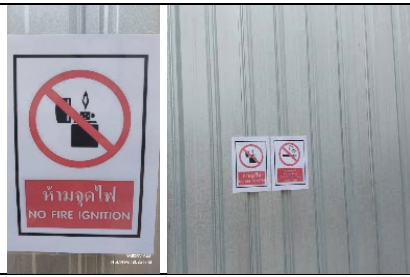
รูปที่ ๗7.16 ป้าย “ห้ามจุดไฟห้ามเผาขยะมูลฝอยวัสดุก่อสร้างภายในพื้นที่ก่อสร้าง”

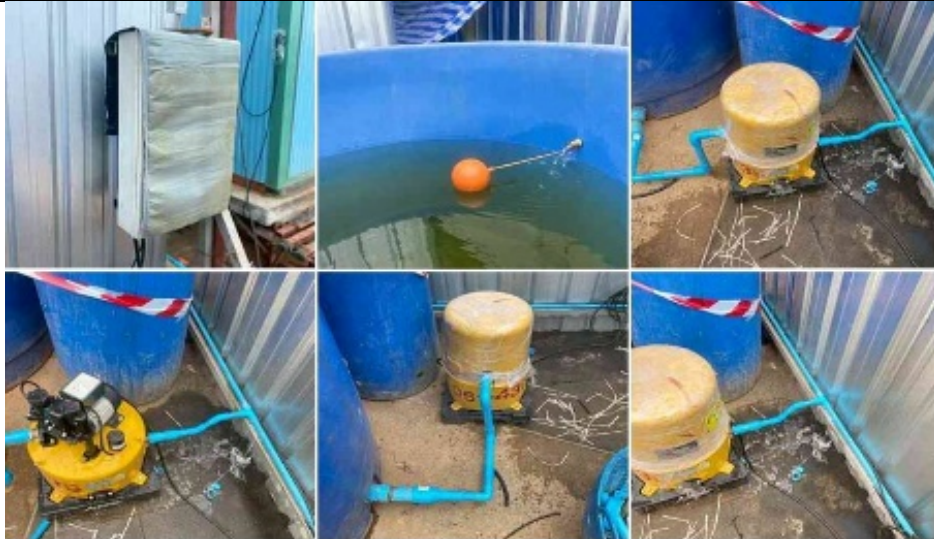
รูปที่ ๗7.17 ถังสำรองน้ำใช้

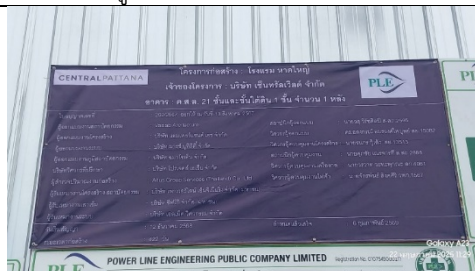
รูปที่ ๗7.18 ป้ายรายละเอียดโครงการ

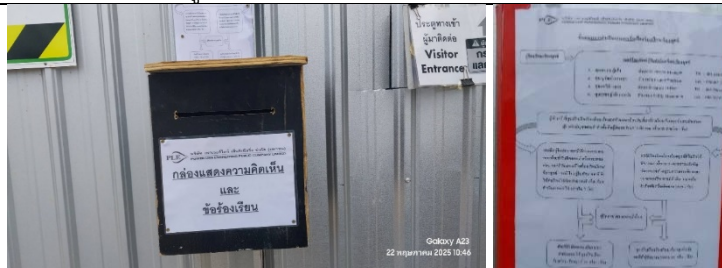
รูปที่ ๗7.19 ช่องทางติดต่อรับเรื่องร้องเรียน และขั้นตอนรับเรื่องร้องเรียน

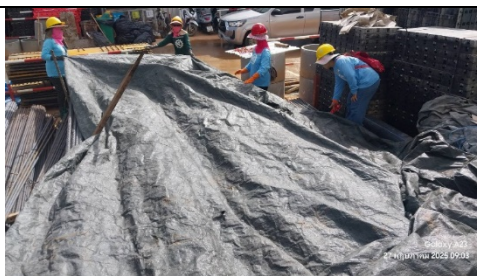
รูปที่ ๗.20 ปิดคลุมเศษวัสดุก่อสร้างด้วยผ้าใบ

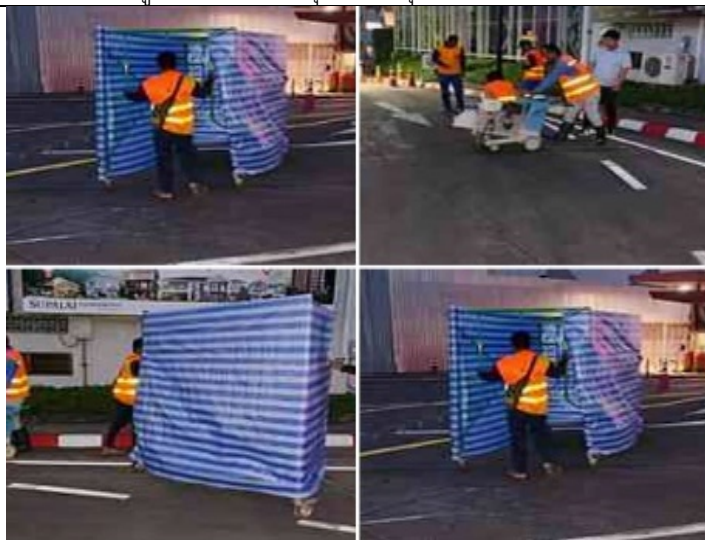
รูปที่ ๗.21 ห้องที่มีหลังคาและผนังปิดด้านข้างอีก 3 ด้าน

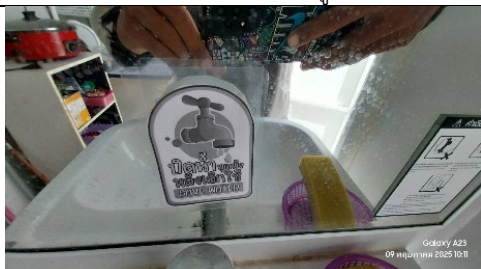
รูปที่ ๗.22 ป้ายรณรงค์ประหยัดน้ำ

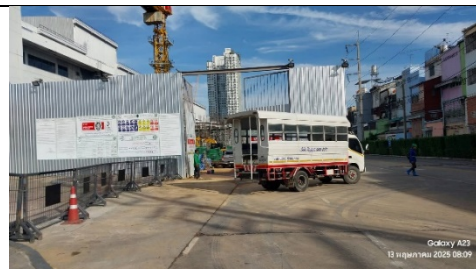
รูปที่ ๗.23 รถรับส่งคนงานก่อสร้าง

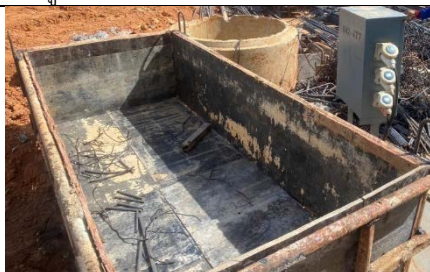
รูปที่ ๗.24 การเก็บกองทรายในบ้น (Bund)

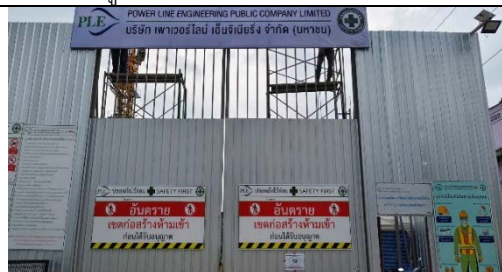
รูปที่ ๗.25 บริเวณปากทางเข้า-ออก ปิดที่ตลอดเวลา เปิดเฉพาะ
เมื่อมีรถเข้า-ออก

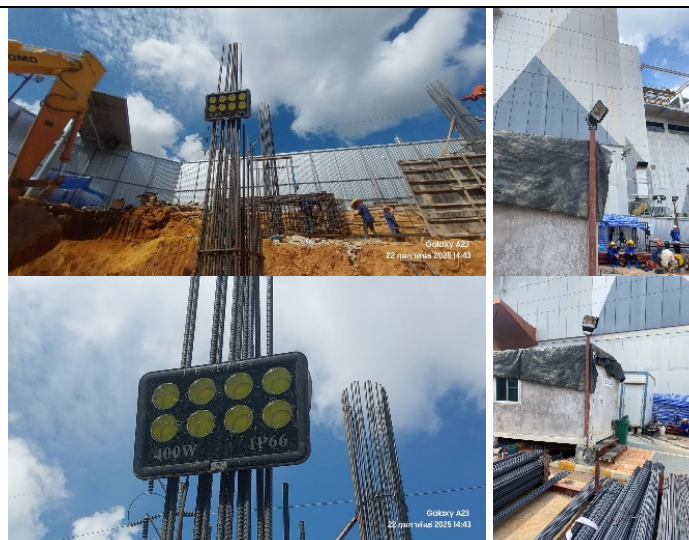
รูปที่ ผ7.26 ไฟฟ้าส่องสว่าง

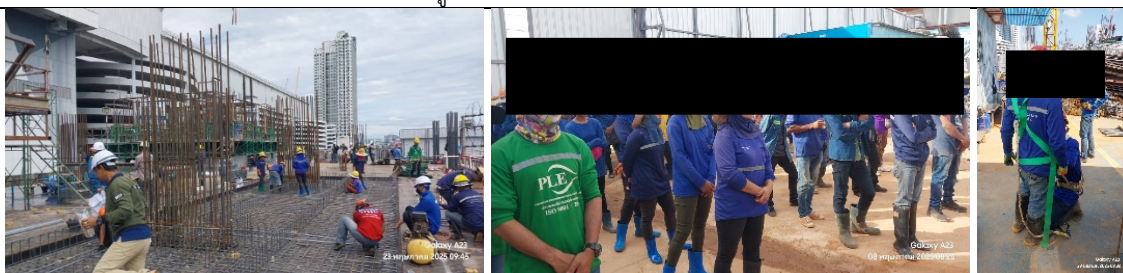
รูปที่ ผ7.27 อุปกรณ์ป้องกันอันตรายส่วนบุคคล

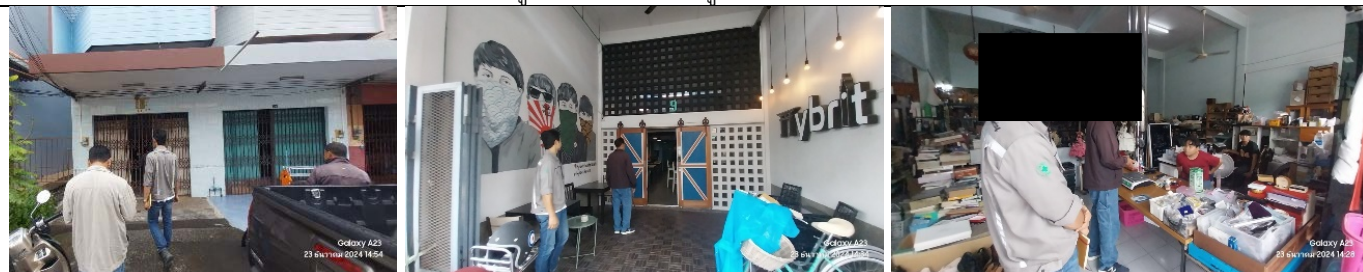
รูปที่ ผ7.29 เจ้าหน้าที่เข้าสำรวจและถ่ายภาพรอยร้าวของอาคารข้างเคียงก่อนการดำเนินการก่อสร้าง

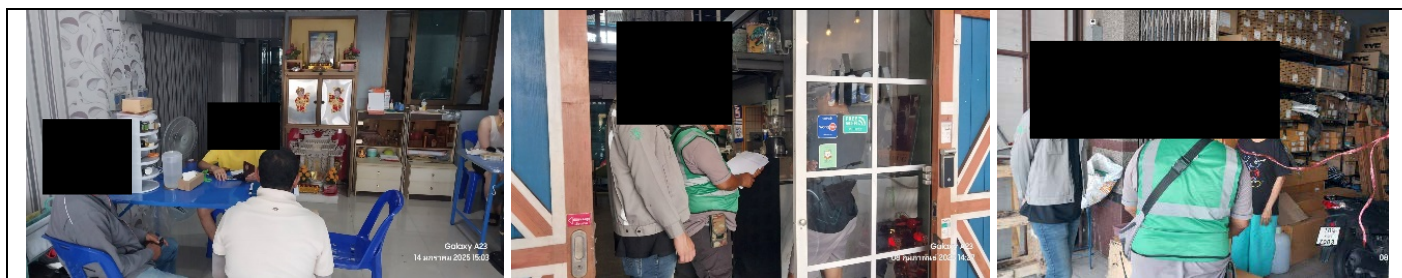
รูปที่ ผ7.30 เจ้าหน้าที่เข้าประชาสัมพันธ์พื้นที่ข้างเคียงตลอดการก่อสร้าง

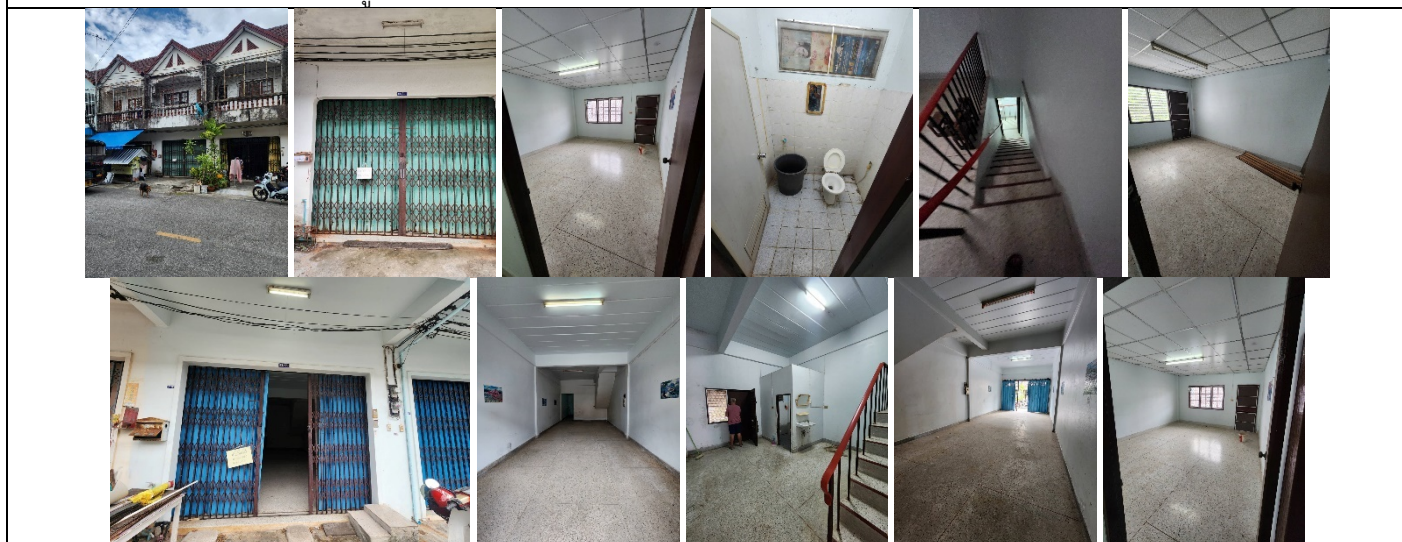
รูปที่ ผ7.31 บ้านเช่าสำหรับคนงาน 3 ชั้น จำนวน 2 หลัง

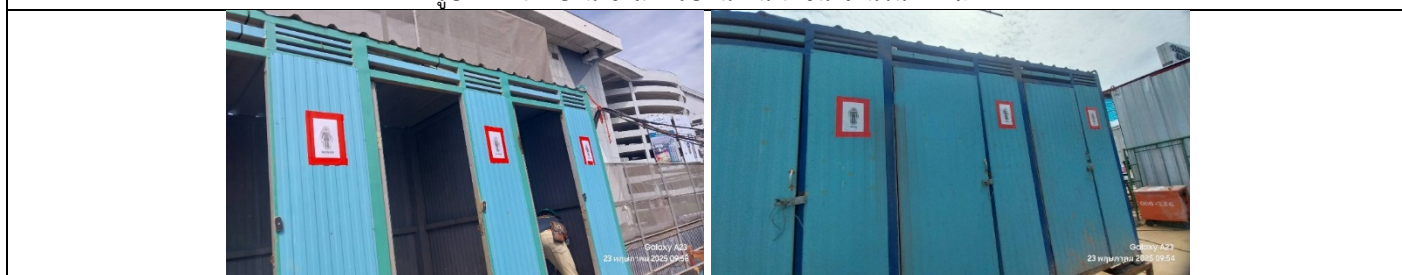
รูปที่ ผ7.32 ห้องน้ำในพื้นที่ก่อสร้าง

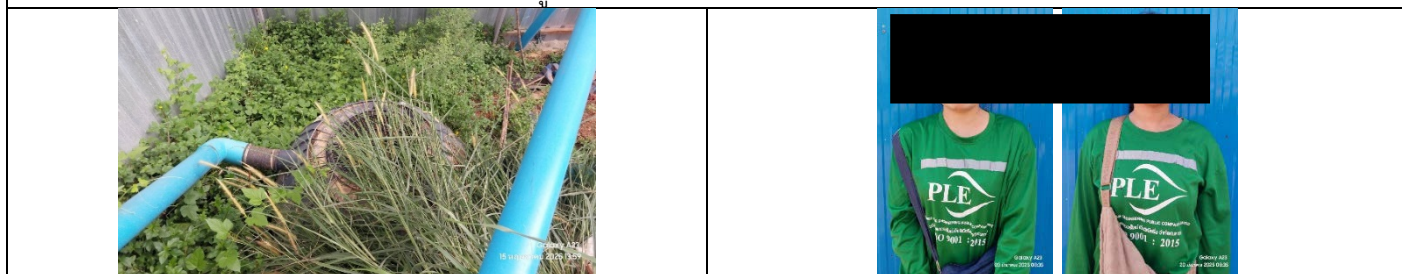
รูปที่ ผ7.33 ถังบำบัดน้ำเสียสำเร็จรูป ในพื้นที่ก่อสร้าง

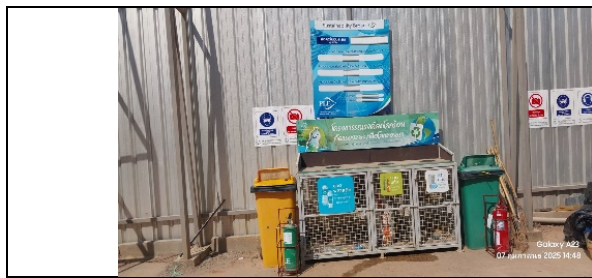
รูปที่ ๗7.35 พักขยะรวม

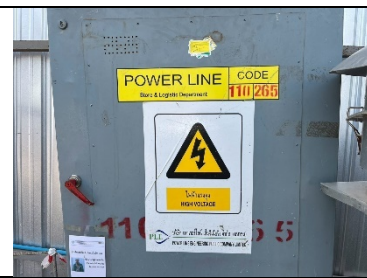
รูปที่ ๗7.36 การติดตั้งอุปกรณ์ และการจ่ายไฟฟ้าตามมาตรฐาน

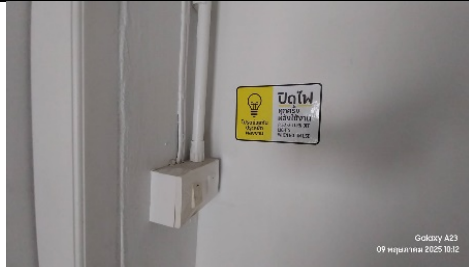
รูปที่ ๗7.37 ป้ายรณรงค์ประหยัดไฟฟ้า

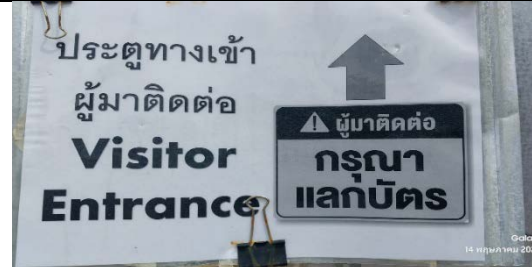
รูปที่ ๗7.38 ป้าย ลูกศรแสดงทิศทางการเข้า - ออกโครงการ

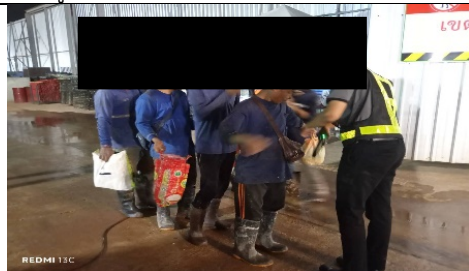
รูปที่ ๗7.39 เจ้าหน้าที่รักษาความปลอดภัย

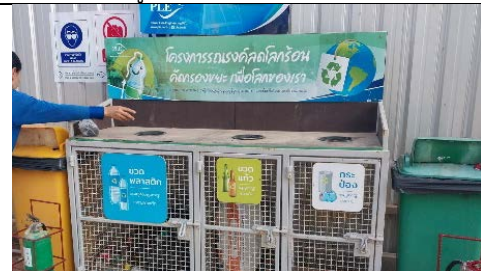
รูปที่ ๗7.40 ป้ายให้ความรู้เกี่ยวกับการคัดแยกขยะ

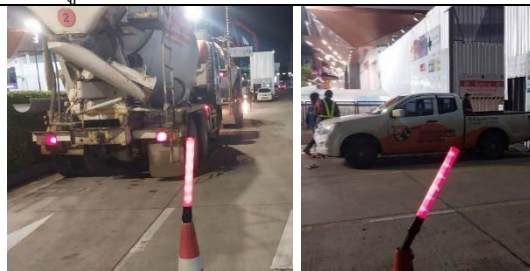
รูปที่ ๗7.41 สัญญาณไฟเตือน ไฟกระพริบ

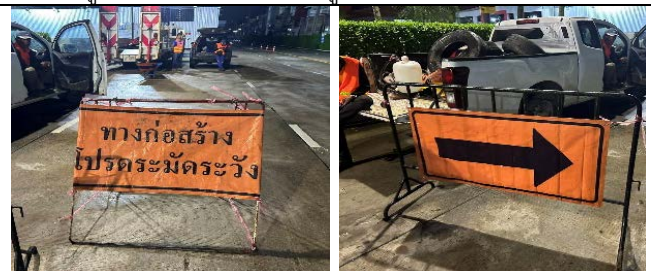
รูปที่ ๗7.42 ป้ายการจราจรชั่วคราวบริเวณทางเข้า - ออกโครงการ

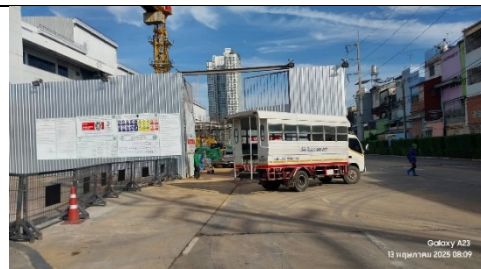
รูปที่ ๗7.44 รถรับ - ส่งคนงานก่อสร้าง

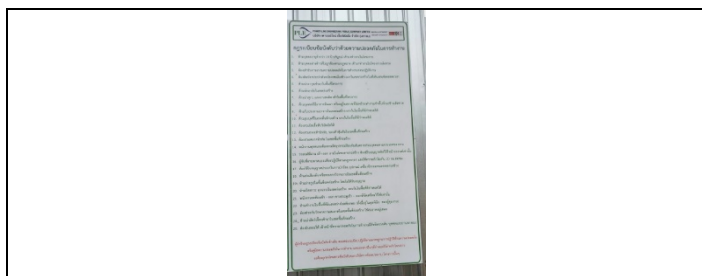
รูปที่ ๗7.45 ป้ายกฎระเบียบข้อบังคับในการทำงาน

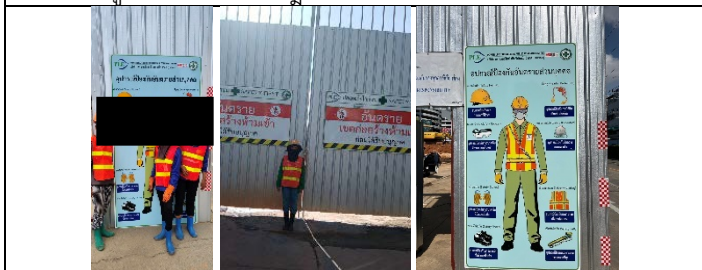
รูปที่ ๗7.47 การแต่งกายของคนงาน

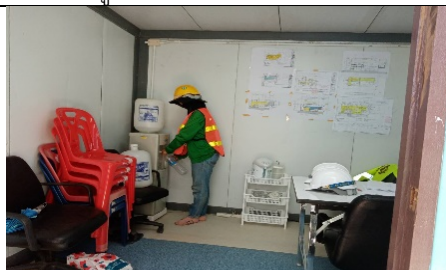
รูปที่ ๗7.48 น้ำดื่ม

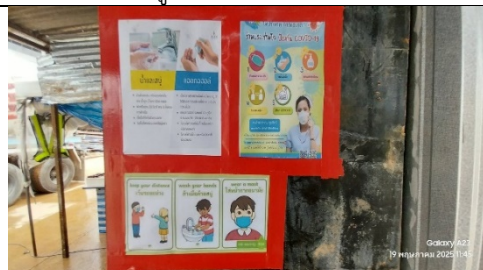
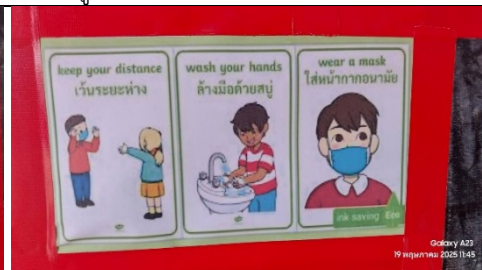
รูปที่ ๗7.49 ป้ายประชาสัมพันธ์ป้องกันโรคโควิด 19

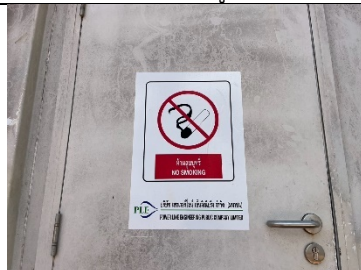
รูปที่ ๗7.51 ป้ายห้ามสูบบุหรี่

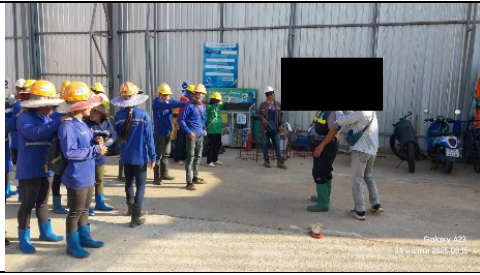
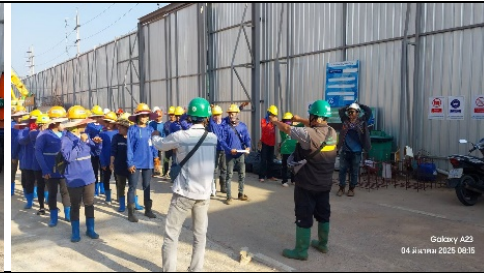
รูปที่ ๗7.53 Morning talk

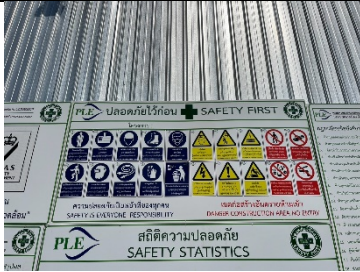
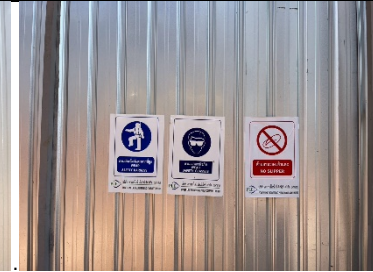
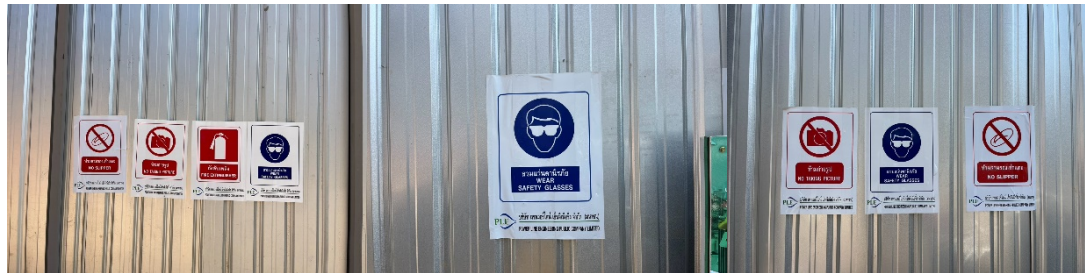
รูปที่ ๗7.54 ป้ายแนะนำการทำงาน ป้ายเตือนต่างๆ

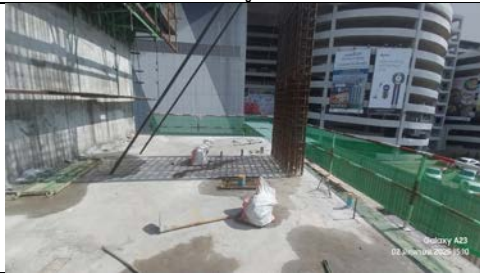
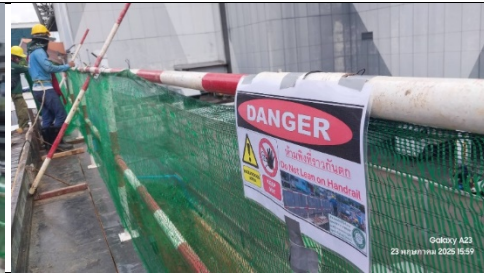
รูปที่ ๗7.55 นั่งร้านเหล็กซึ่งด้วยผ้าใบ เพื่อป้องกันเศษวัสดุร่วงหล่น

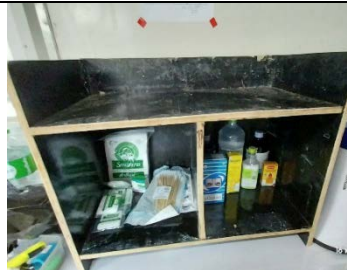
รูปที่ ๗7.56 อุปกรณ์ปฐมพยาบาลเบื้องต้น
