บทที่ 2

ผลการดำเนินการตามมาตรการป้องกัน และลดผลกระทบสิ่งแวดล้อม

2.1 การปฏิบัติตามเงื่อนไขสิ่งแวดล้อม

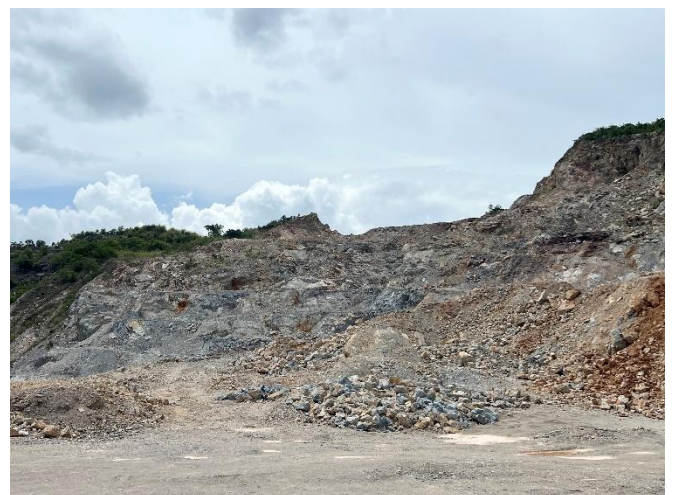
รูปที่ 2-2 หน้าเหมืองที่มีการปรับแต่งให้เป็นไปตามที่แผนผังโครงการกำหนด

2. กำหนดการเปิดหน้าเหมืองให้มีทิศทางและลำดับขั้นตอน ตลอดจนขอบเขตพื้นที่ทำเหมืองตามแผนผังโครงการทำเหมืองอย่างเคร่งครัด การออกแบบหน้าเหมืองให้มีลักษณะชั้นบันได มีความสูงของแต่ละชั้นบันไดสูงไม่เกิน 10 เมตร ความกว้างของแต่ละชั้นบันไดไม่น้อยกว่า 10 เมตร และควบคุมความลาดชันของหน้าเหมืองโดยรวมไม่เกิน 45 องศา ทั้งนี้ หากยังเปิดหน้าเหมืองด้านที่ติดกับประทานบัตรข้างเคียงยังไม่แล้วเสร็จให้แต่ละรายออกแบบหน้าเหมืองให้มีลักษณะชั้นบันไดเช่นเดียวกับด้านอื่น ๆ	<ul style="list-style-type: none"> - กำหนดขอบเขตพื้นที่โครงการและพื้นที่ทำเหมืองอย่างเคร่งครัด เปิดหน้าเหมืองในลักษณะชั้นบันได โดยเปิดการทำเหมืองไปพร้อมกับการพัฒนาหน้าเหมืองให้มีความสูงของชั้นบันไดไม่เกิน 10 เมตร ความกว้างของชั้นบันไดไม่น้อยกว่า 10 เมตร และควบคุมความลาดชันโดยรวมไม่เกิน 45 องศา ทั้งนี้ การดำเนินการทำเหมืองอยู่ในการควบคุมของวิศวกรเหมืองแร่ โดยตรวจสอบควบคุมเสถียรภาพหน้าเหมืองให้อยู่ในสภาพที่ปลอดภัยทางโครงการ 	- ไม่มี	- แสดงในรูปที่ 2-2 หน้าเหมืองที่มีการปรับแต่งให้เป็นไปตามที่แผนผังโครงการกำหนด

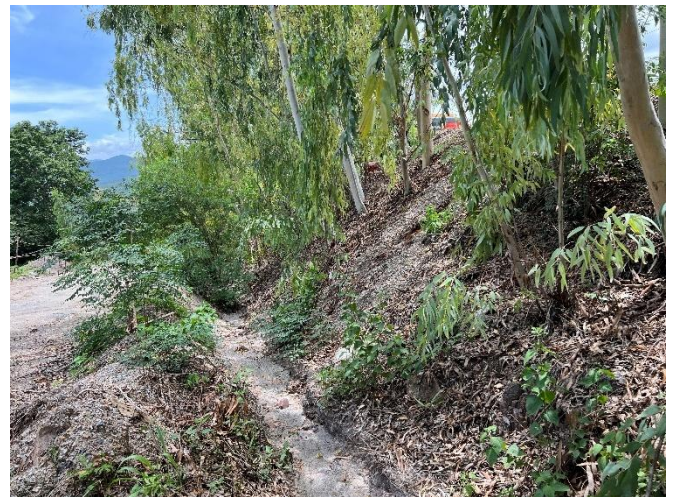
รูปที่ 2-24 คูระบายน้ำริมเส้นทางขนส่งแร่ภายนอก
โครงการ

<p>1.3. ทรัพยากรน้ำ</p> <p>1) ให้จัดสร้างคันทำนบกั้นดินอัดแน่นและระบายน้ำโดยรอบพื้นที่โรงโม่หินและลานเก็บกองดินมูลทราย ขนาดกว้างประมาณ 1 เมตร ลึกประมาณ 0.40 เมตร ท้องคูกว้างประมาณ 0.20 เมตร ให้ระบายลงสู่บ่อเก็บขังน้ำที่มีขนาด 2.6 ไร่ เพื่อให้มีการตกตะกอนป้องกันการชะล้างตะกอนดินออกสู่ภายนอกโดยตรง</p>	<ul style="list-style-type: none"> - โครงการมีการจัดสร้างระบายน้ำรอบโรงโม่หินและจุดเก็บกองเปลือกดินซึ่งอยู่บริเวณใกล้เคียงกัน ให้ระบายลงสู่บ่อเก็บกักน้ำ เพื่อให้มีการตกตะกอนป้องกันการชะล้างตะกอนดินออกสู่ภายนอกโดยตรง 	<ul style="list-style-type: none"> - ไม่มี 	<ul style="list-style-type: none"> - แสดงในรูปที่ 2-23 ก. คันทำนบกั้นดินรอบโรงโม่และจุดเก็บกองเปลือกดิน - แสดงในรูปที่ 2-23 ข. ระบายน้ำ - แสดงในรูปที่ 2-23 ค. บ่อเก็บกักน้ำเพื่อให้มีการตกตะกอนป้องกันการชะล้างตะกอนดินออกสู่ภายนอกโดยตรง
<p>2) จัดทำระบายน้ำขนาดกว้าง 1.5 เมตร ลึก 0.5 เมตร ท้องคูกว้าง 0.5 เมตร ริมเส้นทางขนส่งแร่ระบายลงสู่ห้วยริมทางหลวง 108</p>	<ul style="list-style-type: none"> - โครงการมีการสร้างระบายน้ำริมเส้นทางขนส่งแร่ ขนาดกว้าง 1.5 เมตร ลึก 1 เมตร ท้องคูกว้าง 1 เมตร ตามแผนผังโครงการทำเหมือง ฉบับประกอบคำขอต่ออายุประทานบัตรที่ 1/2559 	<ul style="list-style-type: none"> - ไม่มี 	<ul style="list-style-type: none"> - แสดงในรูปที่ 2-24 ระบายน้ำริมเส้นทางขนส่งแร่ภายนอกโครงการ

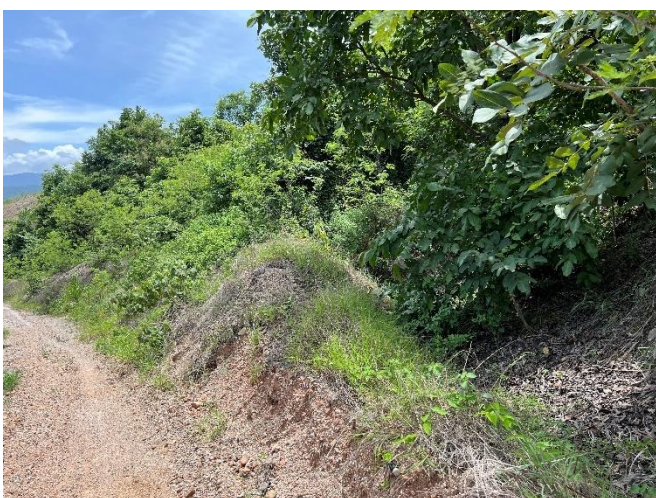
รูปที่ 2-25 คันทำนบดิน คูระบายน้ำ และบ่อกักเก็บน้ำฝน
ของโครงการ

มาตรการป้องกันและแก้ไขผลกระทบสิ่งแวดล้อม	ผลการปฏิบัติตามมาตรการ	ปัญหา อุปสรรค ข้อเสนอแนะ	รูปประกอบมาตรการ
3) จัดสร้างคันทำนบดินบนลานหน้าเหมืองระดับต่ำสุดในทุก ระยะการทำเหมืองหรือเพื่อใช้พื้นที่ช่วยชะลอการไหลของน้ำฝนชะล้าง หน้าเหมืองออกสู่ภายนอกในกรณีที่มีฝนตกหนัก	- เนื่องจากโครงการมีพื้นที่ใช้ประโยชน์ที่เกี่ยวข้องกับการทำเหมือง ทางด้านทิศใต้ของเขตประทานบัตร จึงทำการจัดสร้างคันทำนบดิน คุ้ระบายน้ำและบ่อกักเก็บน้ำฝน เพื่อช่วยชะลอการไหลของน้ำฝน ชะล้างหน้าเหมืองออกสู่ภายนอกในกรณีที่มีฝนตกหนัก	- ไม่มี	- แสดงในรูปที่ 2-25 คันทำนบดิน คุ้ระบายน้ำ และบ่อกักเก็บน้ำฝน ของโครงการ

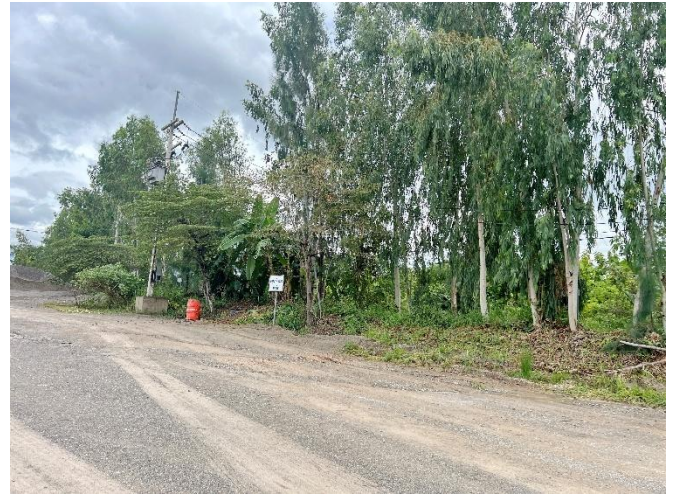
รูปที่ 2-26 ค้นทำนบดินที่มีการปลูกพืชคลุมดิน และไม้ยืนต้น

4) ปลูกพืชตระกูลถั่ว ปกคลุมกองมูลดินทรายและคันทำนบดิน อัดแน่นทั้งหมดให้หนาแน่นตลอดอายุประทานบัตร	- ทางโครงการยังมีกองเปลือกดินไม่มาก เนื่องจากเปลือกดินมีการใช้ใ้ การปรับพื้นที่ ซ่อมแซมคันทำนบดิน จึงมีการปลูกพืชคลุมดินบริเวณคัน ทำนบดินเสียเป็นส่วนใหญ่	- ไม่มี	- แสดงในรูปที่ 2-26 คันทำนบดินที่ มีการปลูกพืชคลุมดินและไม้ยืน ต้น

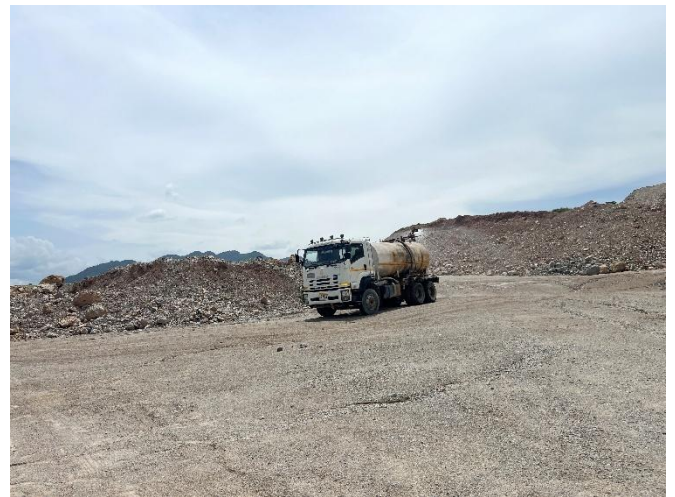
รูปที่ 2-27 การดูแลทำความสะอาดถนน

2. คุณค่าการใช้ประโยชน์ของมนุษย์ - การคมนาคมขนส่ง 1) ปรับปรุงเส้นทางขนส่งแร่ให้อยู่ในสภาพที่ใช้งานได้ดี	- โครงการจัดให้มีเจ้าหน้าที่ตรวจสอบดูแลถนนให้อยู่ในสภาพใช้งานได้ดี อยู่เสมอ และทำความสะอาดถนนเพื่อลดการฟุ้งกระจายของฝุ่นละออง	- ไม่มี	- แสดงในรูปที่ 2-27 การดูแลทำ ความสะอาดถนน
