ภาคผนวกที่ 7

ภาพถ่ายผลการปฏิบัติตามมาตรการป้องกันและแก้ไขผลกระทบสิ่งแวดล้อม และติดตามตรวจสอบคุณภาพสิ่งแวดล้อม  
โครงการ ฟील พหล 34 (ระยะดำเนินการ) ประจำเดือนมกราคม-มิถุนายน 2568

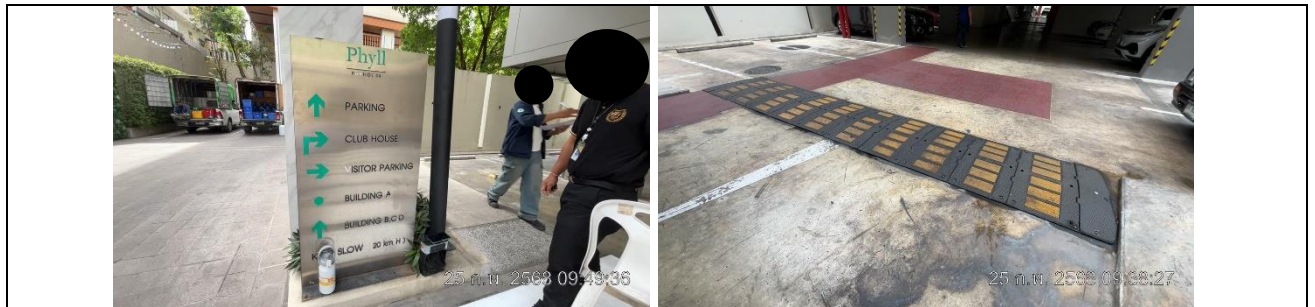
รูปที่ ผ7.1 ป้ายจำกัดความเร็วไม่เกิน 20 กิโลเมตร/ชั่วโมง และสัญญาณ

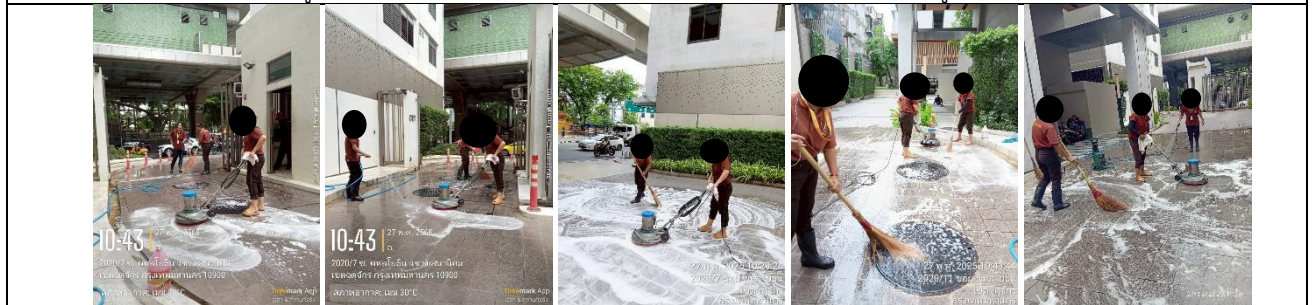
รูปที่ ผ7.2 ฉีดล้างถนนภายในพื้นที่โครงการ

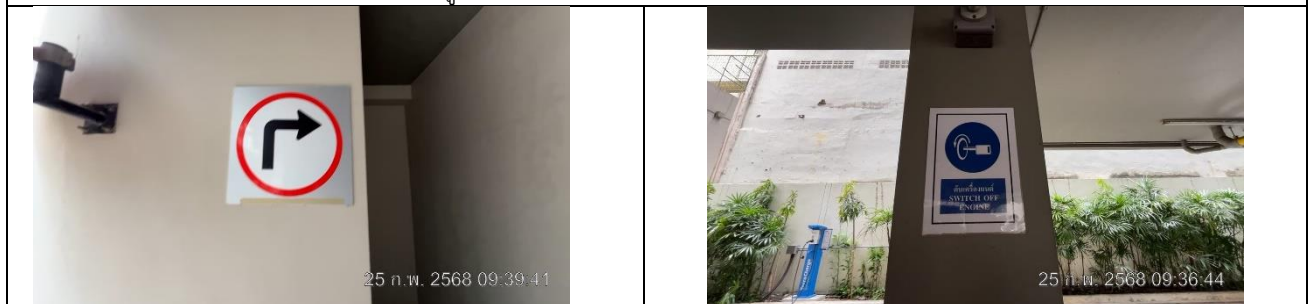
รูปที่ ผ7.3 ป้ายจราจรในโครงการ

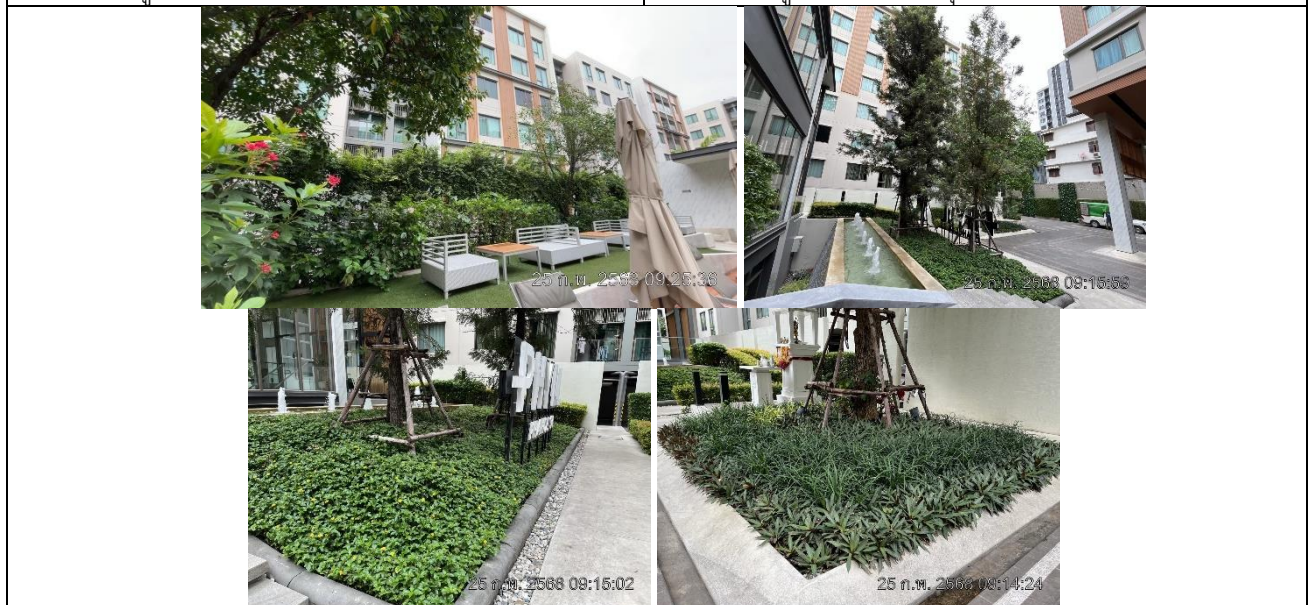
รูปที่ ผ7.5 พื้นที่สีเขียวภายในโครงการ และพนักงานดูแลพื้นที่สีเขียว

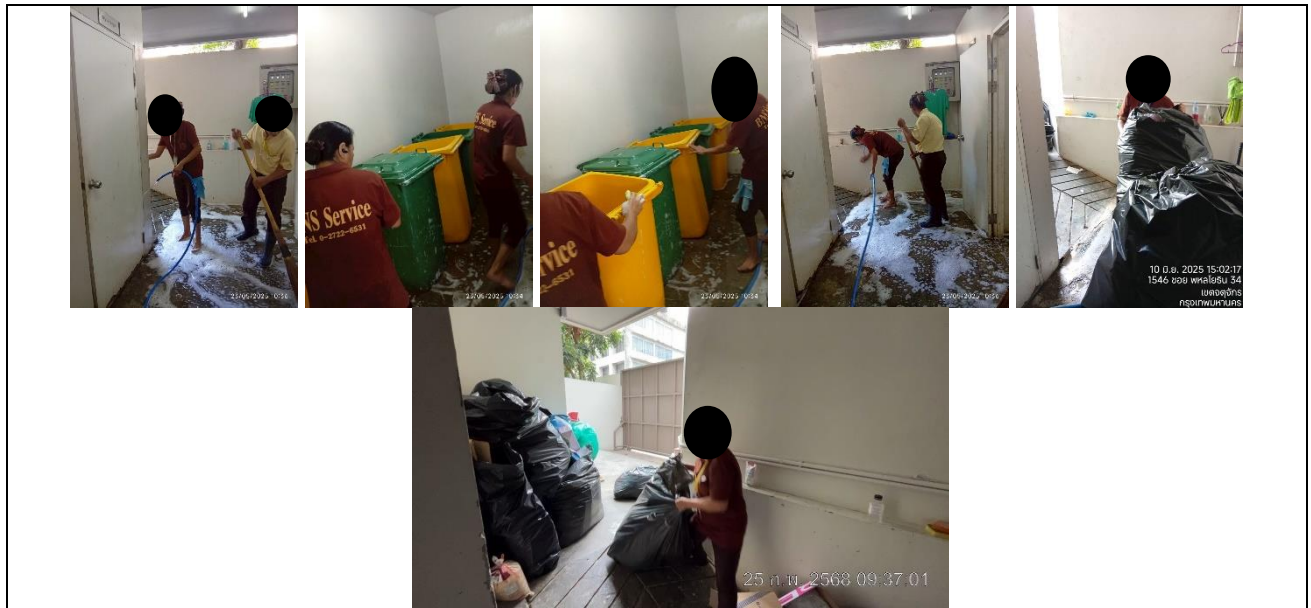
รูปที่ ผ7.18 พนักงานทำความสะอาดถึงขยะ และจัดเก็บขยะมูลฝอย

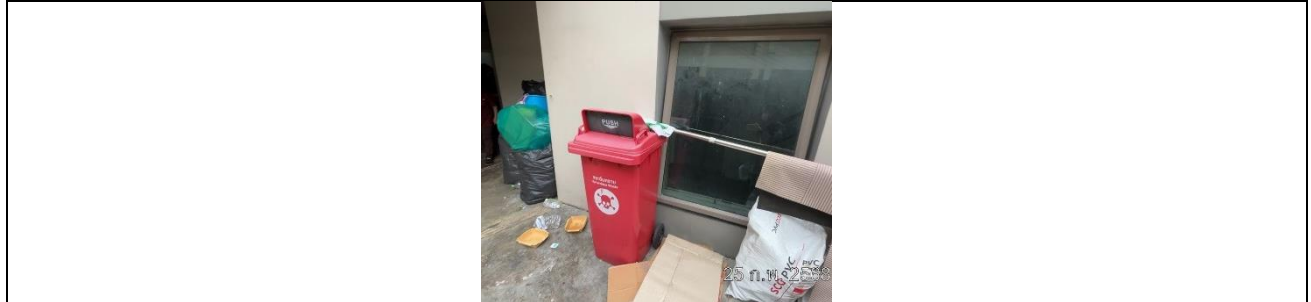
รูปที่ ผ7.19 ถังมูลฝอยอันตราย

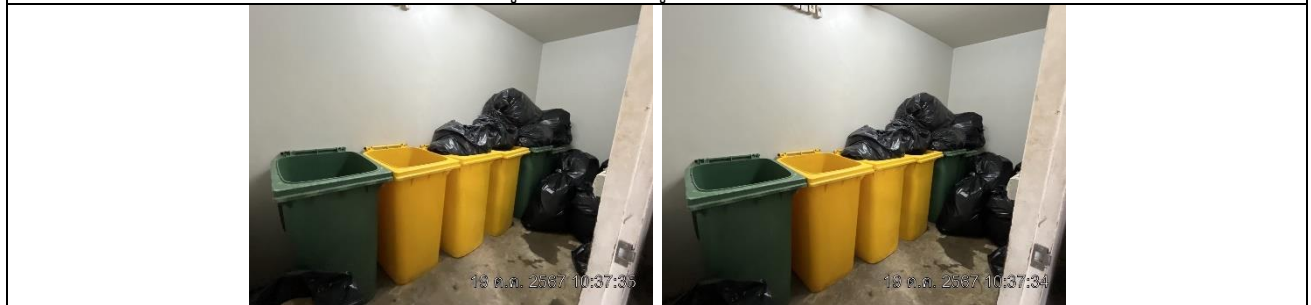
รูปที่ ผ7.20 ห้องพักขยะรวมของโครงการ

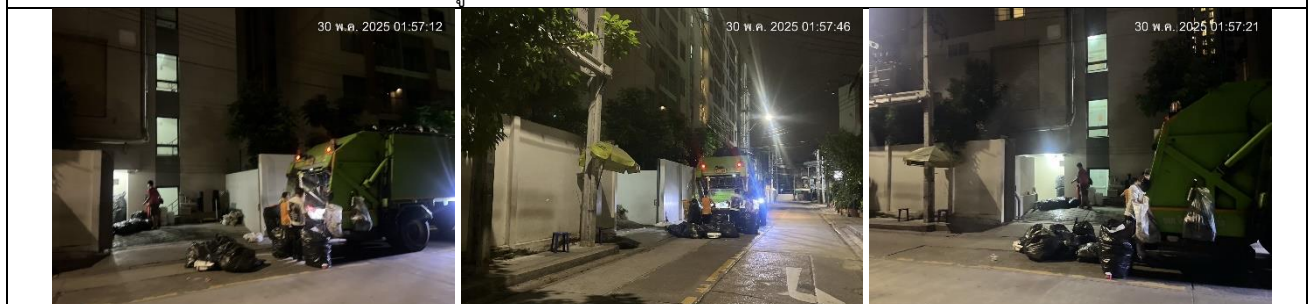
รูปที่ ผ7.21 จุดจอดรถขยะชั่วคราว และรณขขยะ

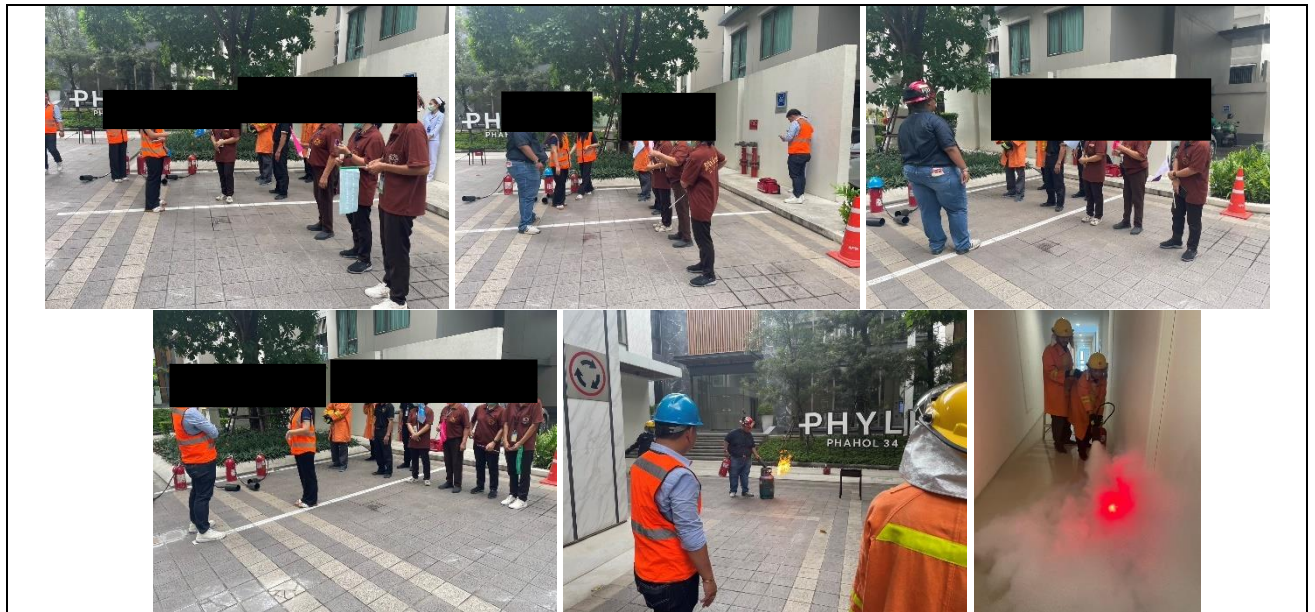
รูปที่ ผ7.38 การอบรม และซ้อมการอพยพคนกรณีเกิดเพลิงไหม้

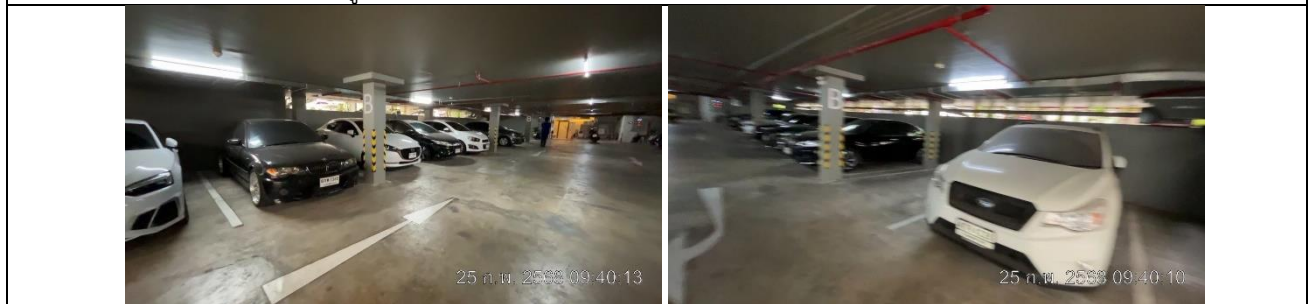
รูปที่ ผ7.39 พื้นที่จอดรถสำหรับรถติดแก๊ส ชั้น 1

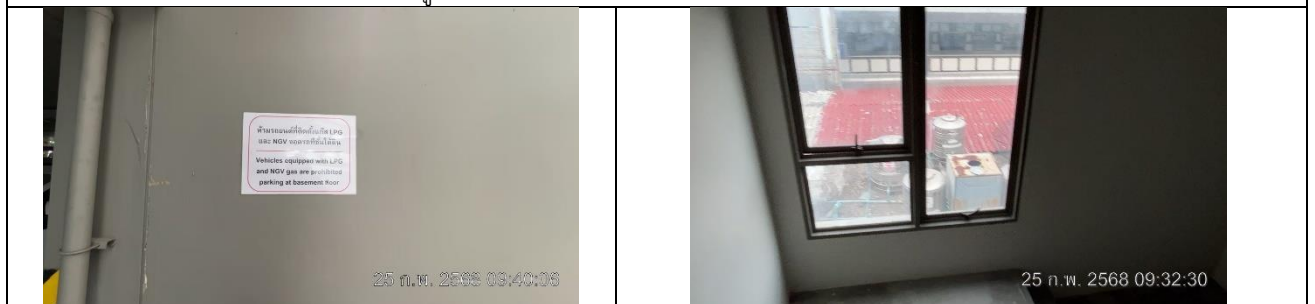
รูปที่ ผ7.40 ป้ายไม่ให้รถติดแก๊สเข้าไปจอดภายในที่จอดรถ บริเวณชั้นใต้ดิน

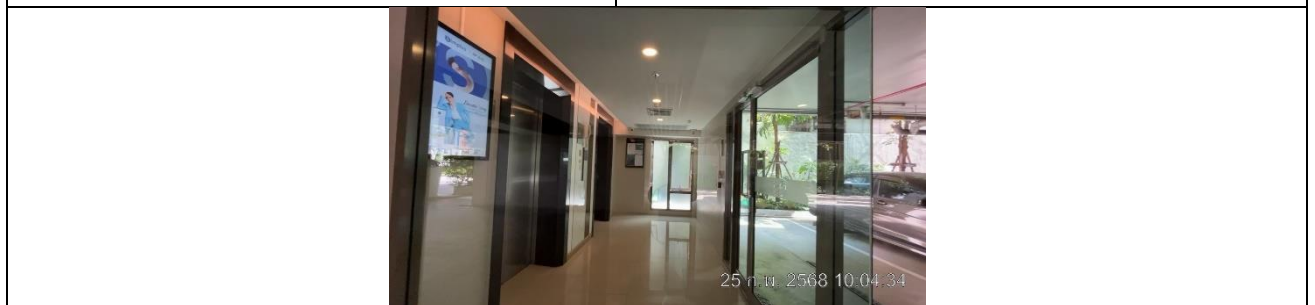
รูปที่ ผ7.42 ช่องระบายอากาศบริเวณห้องโถงหน้าลิฟต์ดับเพลิง

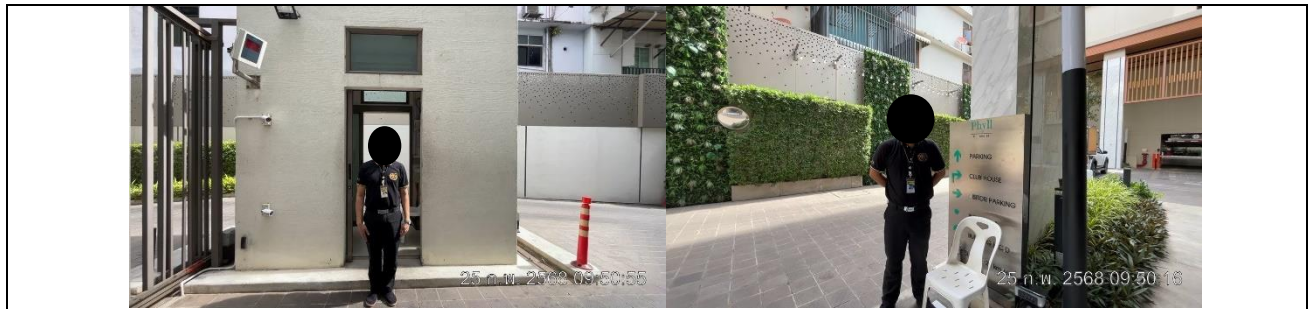
รูปที่ ๗7.43 เจ้าหน้าที่คอยอำนวยความสะดวก บริเวณทางเข้า-ออกโครงการ

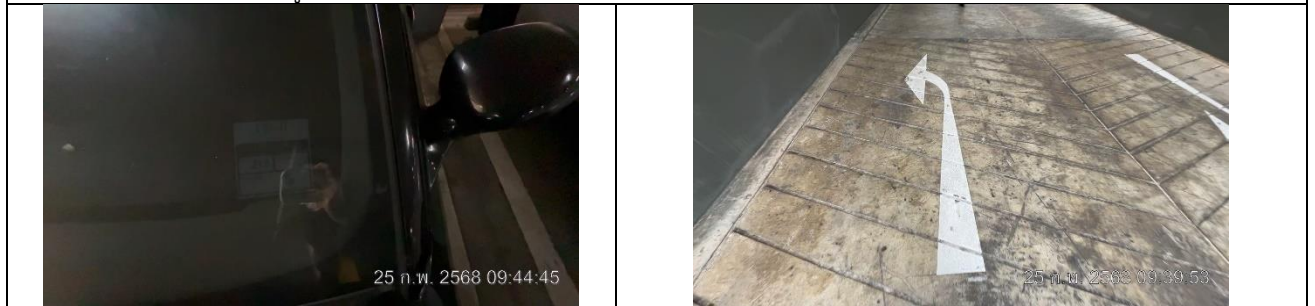
รูปที่ ๗7.44 สติ๊กเกอร์/บัตรอนุญาตผ่านเข้า-ออกโครงการ

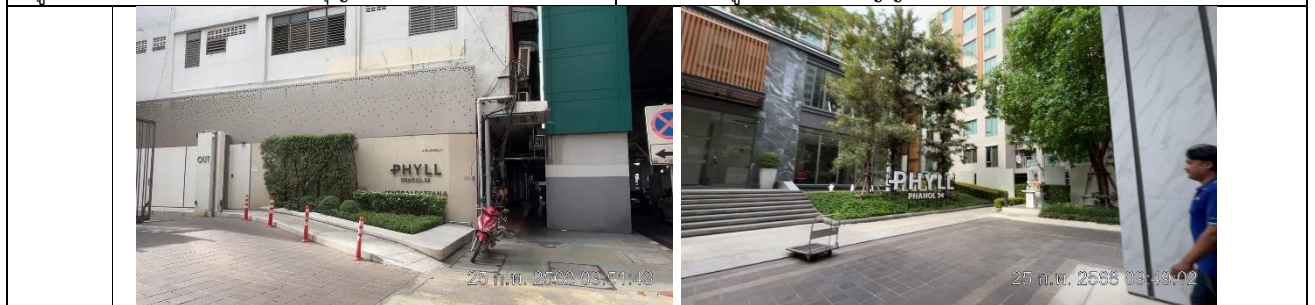
รูปที่ ๗7.46 ป้ายชื่อโครงการ

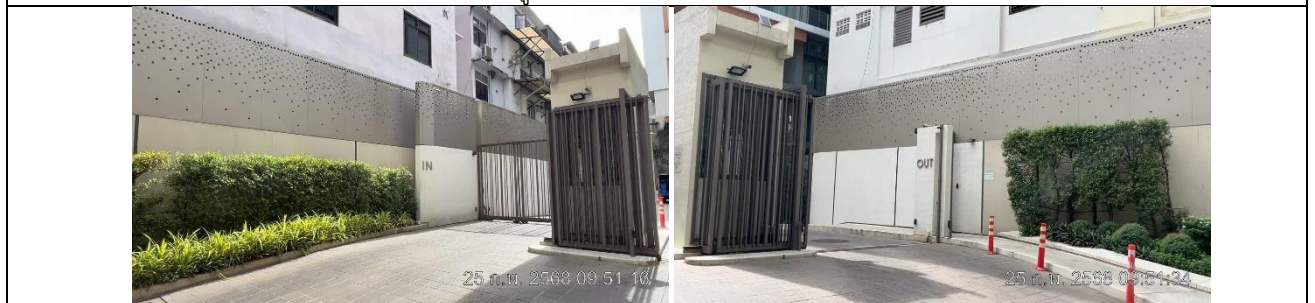
รูปที่ ๗7.47 ลูกศรแสดงทิศทาง บริเวณทางเข้า-ออกโครงการ

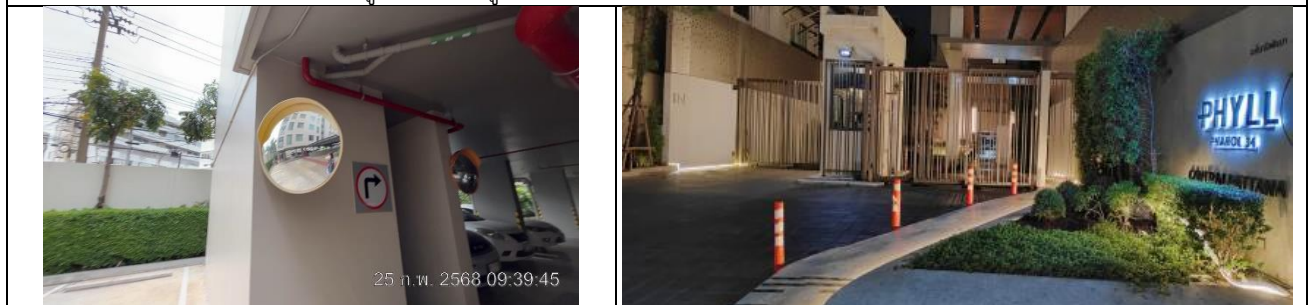
รูปที่ ๗7.48 กระจกโค้งจราจร

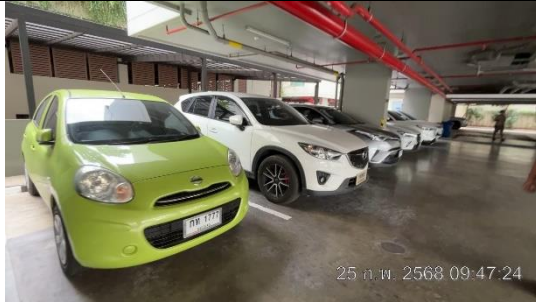
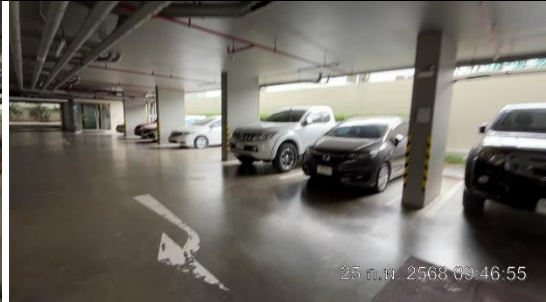
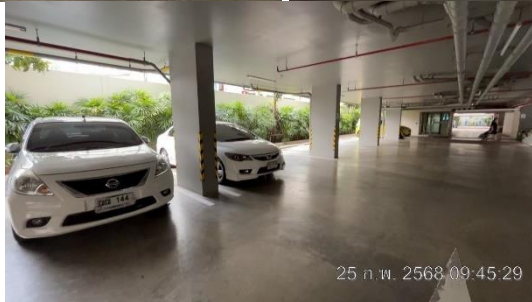
รูปที่ ผ7.50 พื้นที่จอดรถภายในโครงการ

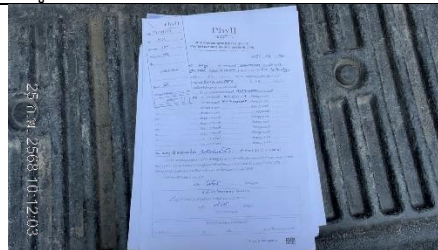
รูปที่ ผ7.51 บัตรจอดรถชั่วคราว

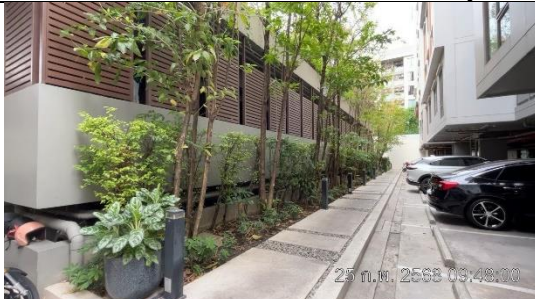
รูปที่ ผ7.52 ระบบไฟฟ้าในพื้นที่สีเขียวและทางเดิน

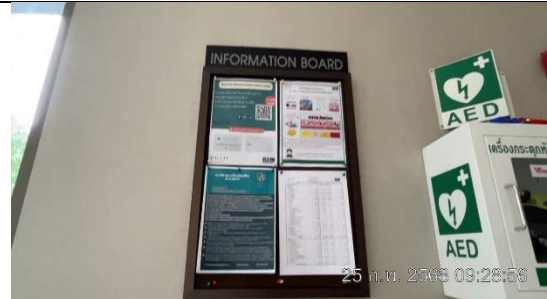
รูปที่ ผ7.53 บอร์ดประชาสัมพันธ์ของโครงการ

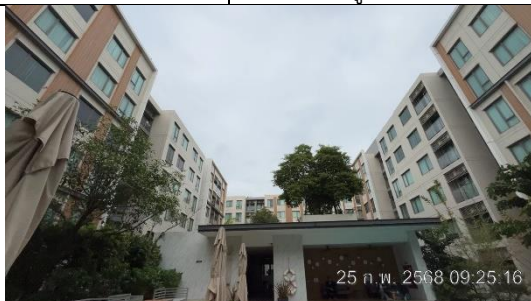
รูปที่ ผ7.54 ตัวอาคารของโครงการ

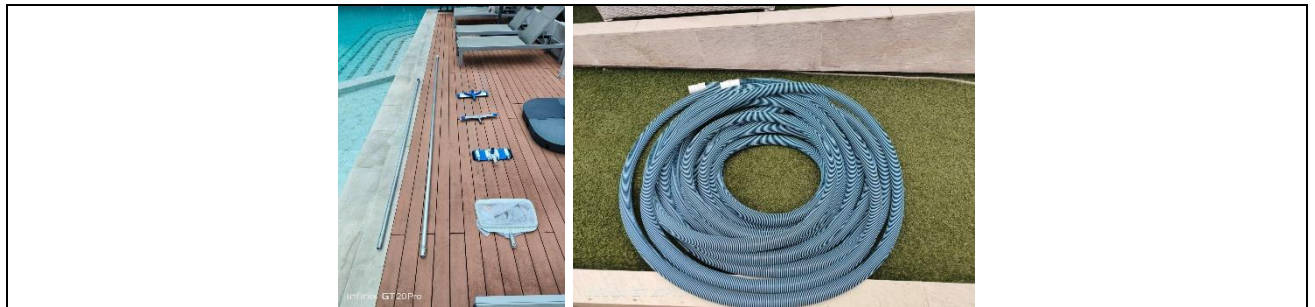
รูปที่ ผ7.60 อุปกรณ์สำหรับใช้ทำความสะอาดสระว่ายน้ำ

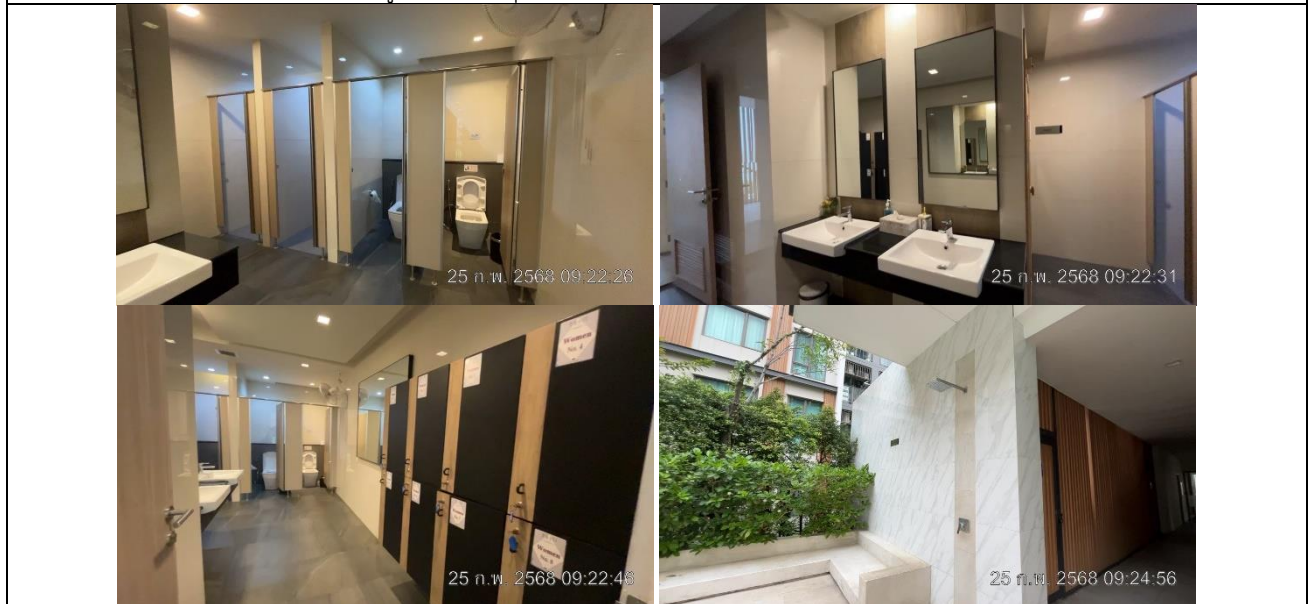
รูปที่ ผ7.61 ห้องน้ำ อ่างล้างมือ และพื้นที่สำหรับล้างตัวก่อนลงสระว่ายน้ำ

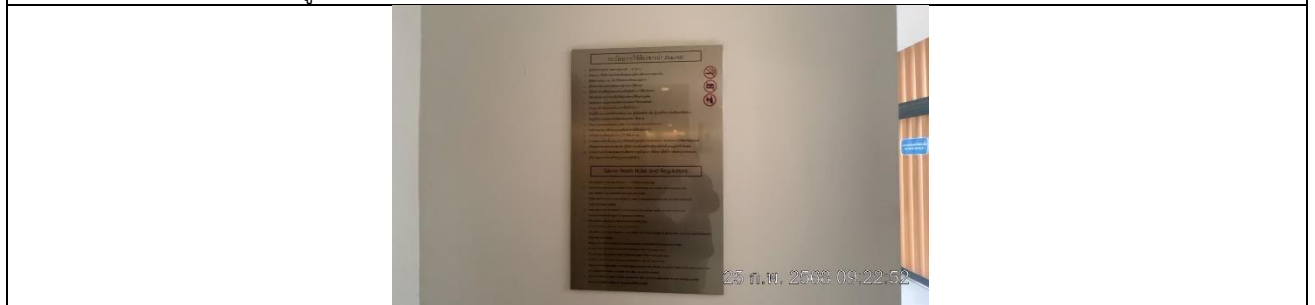
รูปที่ ผ7.62 ป้ายแสดงข้อปฏิบัติสำหรับผู้มาใช้บริการสระว่ายน้ำ

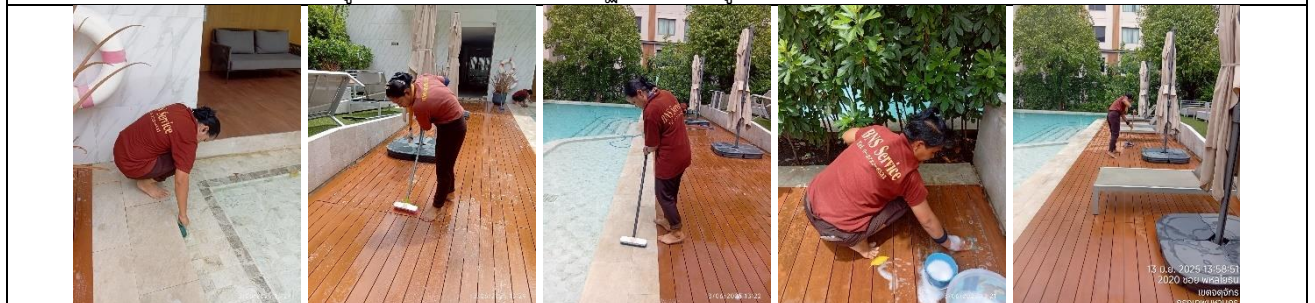
รูปที่ ผ7.63 เจ้าหน้าที่ชุดทำความสะอาดพื้นสระว่ายน้ำ

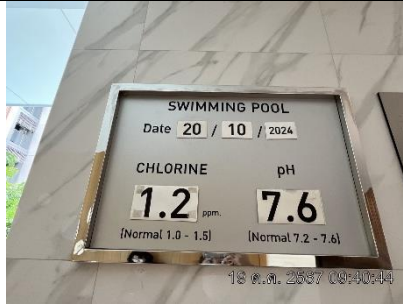
รูปที่ ๗.71 ป้ายแสดงผลการตรวจวัดคุณภาพน้ำสระว่ายน้ำ
