ภาพถ่ายผลการปฏิบัติตามมาตรการป้องกันและแก้ไขผลกระทบสิ่งแวดล้อม
และติดตามตรวจสอบคุณภาพสิ่งแวดล้อม

ภาพถ่ายผลการปฏิบัติตามมาตรการป้องกันและแก้ไขผลกระทบสิ่งแวดล้อมและติดตามตรวจสอบคุณภาพสิ่งแวดล้อม
โครงการ โรงงานหลอมและรีดเหล็ก (ระยะดำเนินการ) ประจำเดือนมกราคม-มิถุนายน 2568

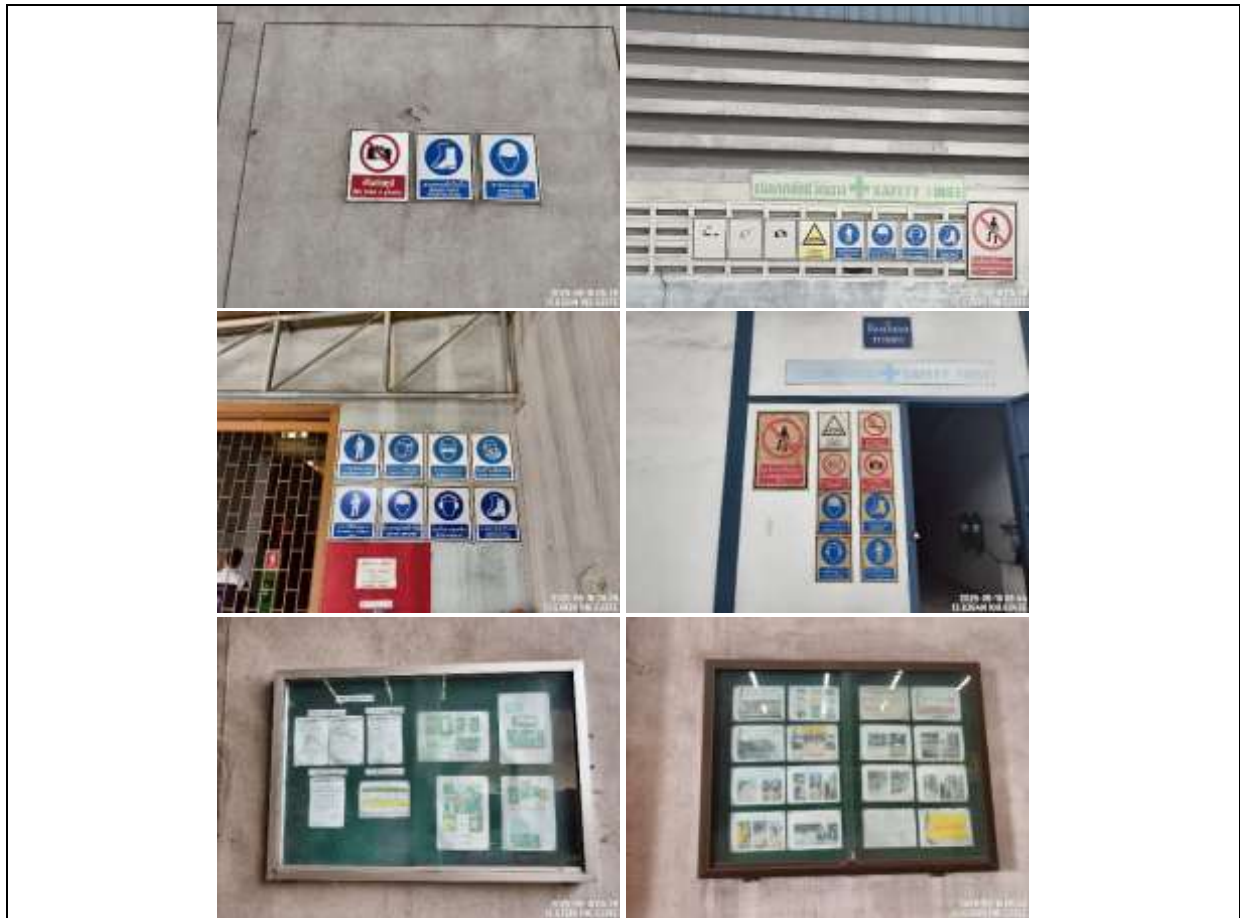
รูปที่ ๗7.8 การประชาสัมพันธ์ และมีเอกสารประชาสัมพันธ์ของโรงงาน

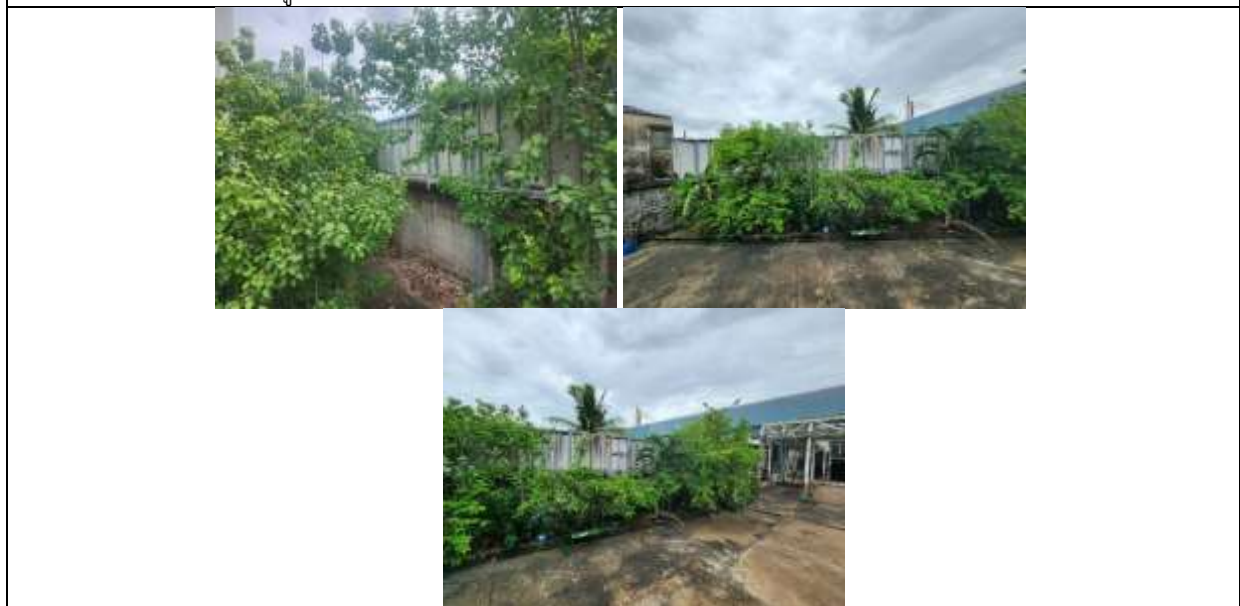
รูปที่ ๗7.9 รั้วคอนกรีตสูง 3 เมตร ล้อมรอบโครงการ

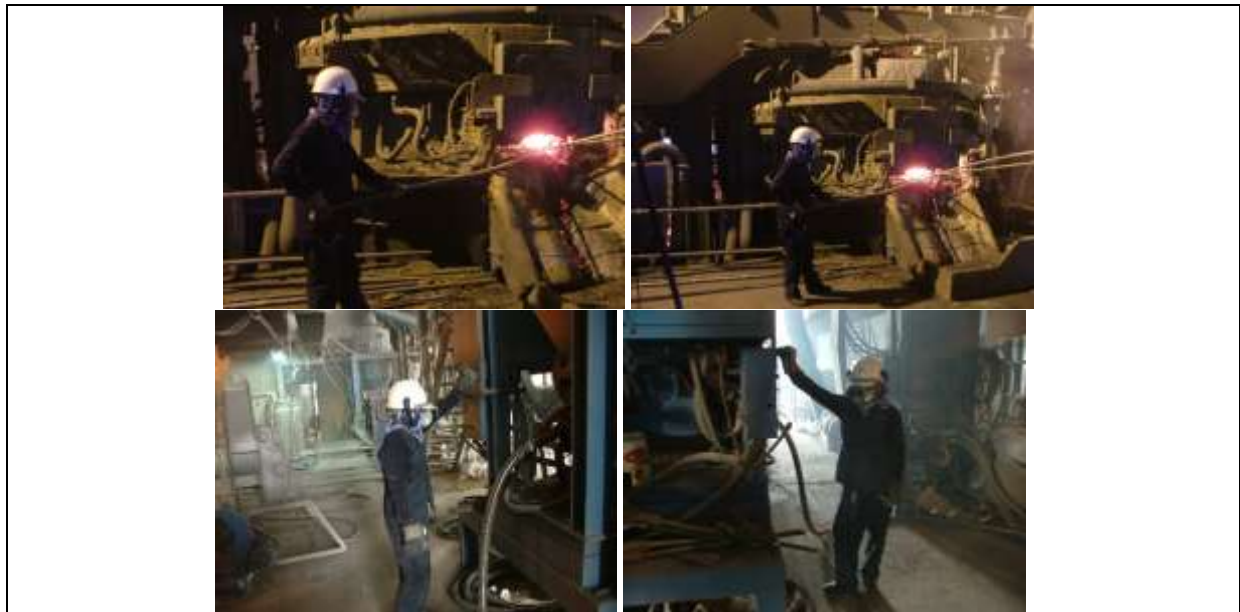
รูปที่ ผ7.10 พนักงานสวมใส่อุปกรณ์ป้องกันส่วนบุคคล

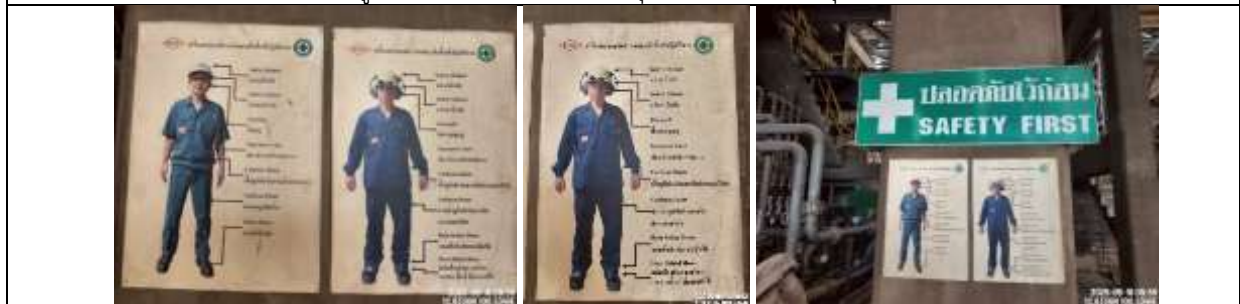
รูปที่ ผ7.11 ป้ายสัญลักษณ์การสวมใส่อุปกรณ์ป้องกันส่วนบุคคล

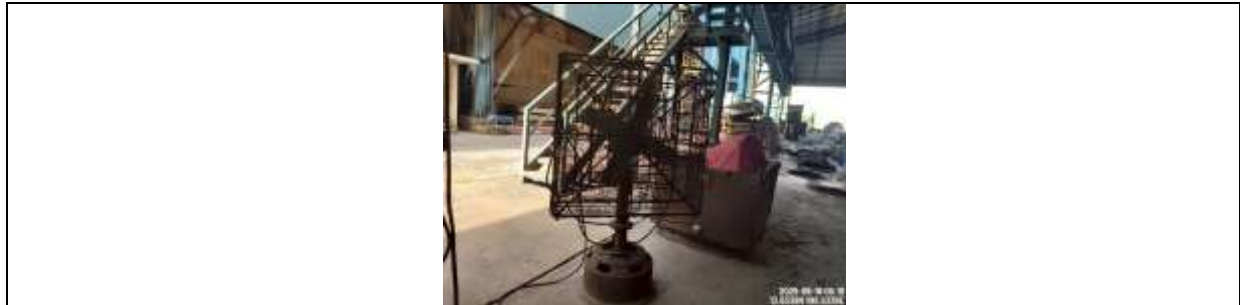
รูปที่ ๗7.12 พัดลม

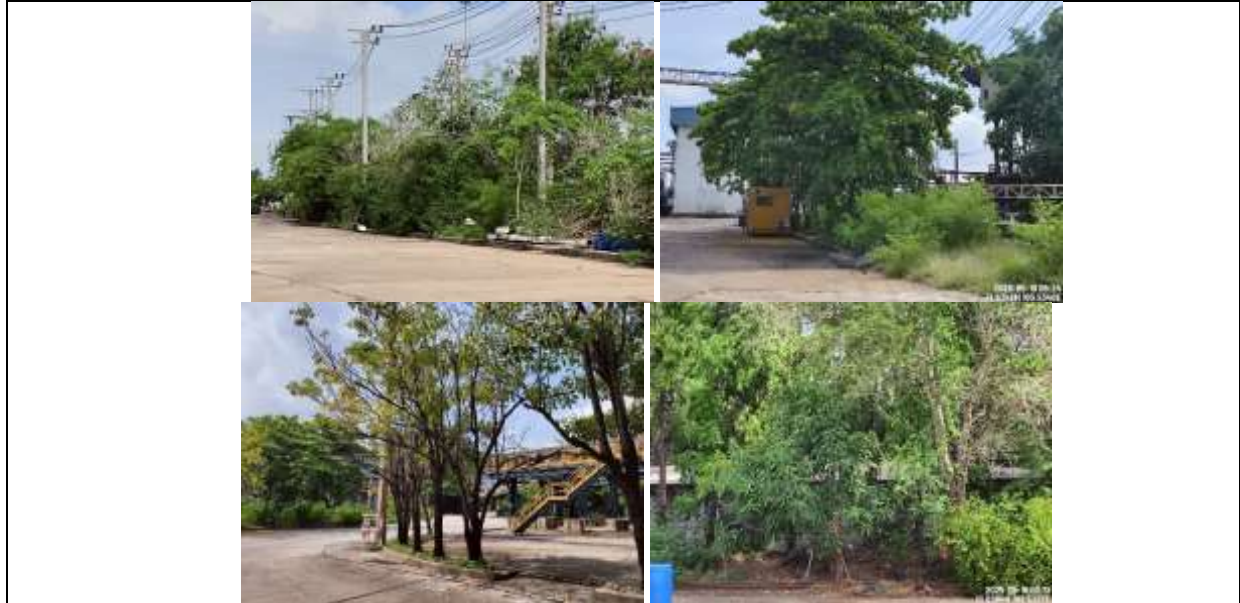
รูปที่ ๗7.13 พื้นที่สีเขียวภายในพื้นที่โรงงาน

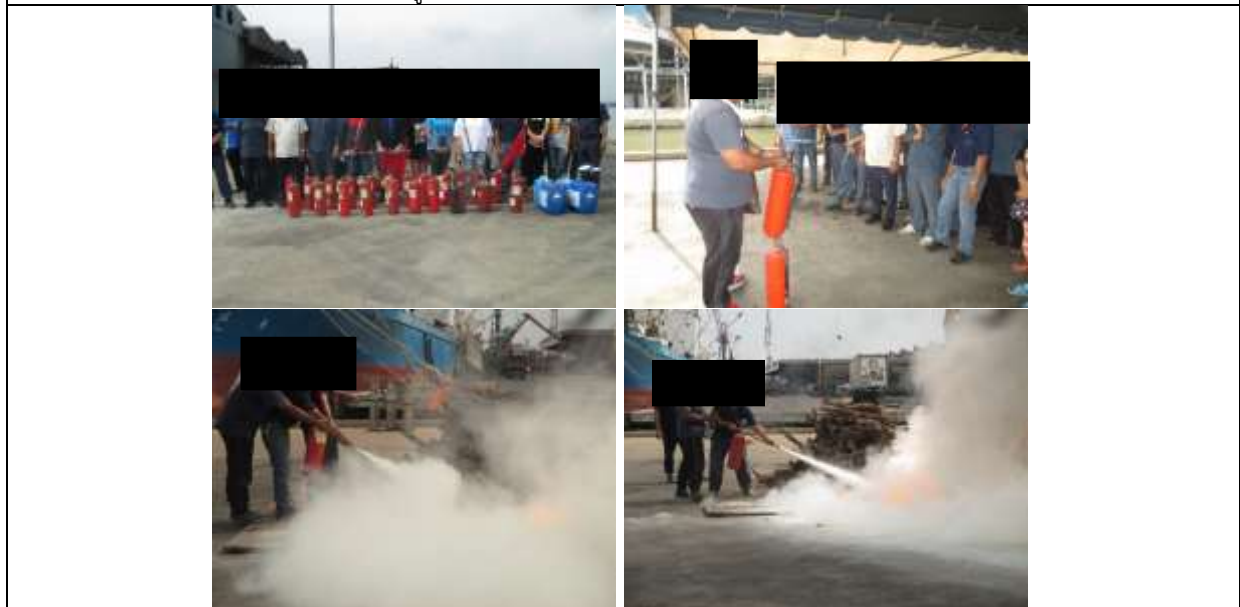
รูปที่ ๗7.14 การฝึกซ้อมดับเพลิง และฝึกซ้อมอพยพหนีไฟ ปี 2566
