ภาพถ่ายผลการปฏิบัติตามมาตรการป้องกันและแก้ไขผลกระทบสิ่งแวดล้อม
และมาตรการติดตามตรวจสอบคุณภาพสิ่งแวดล้อม

ภาพถ่ายผลการปฏิบัติตามการป้องกันและแก้ไขผลกระทบสิ่งแวดล้อม และมาตรการติดตามตรวจสอบคุณภาพสิ่งแวดล้อม
โครงการ ATMOZ CANVAS RAYONG (ระยะสิ้นสุดการก่อสร้าง)
ประจำเดือนมกราคม-มิถุนายน 2568

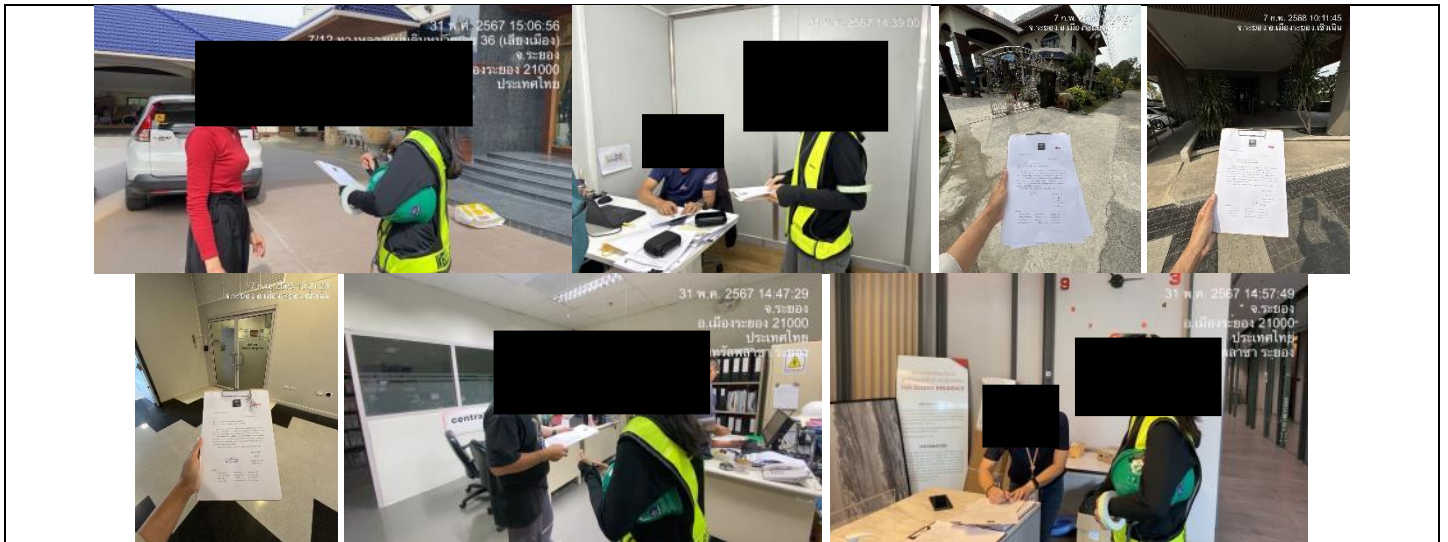
รูปที่ ๗.2 การประชาสัมพันธ์โครงการกับชุมชนพื้นที่ข้างเคียง และเข้าพบผู้พักอาศัยข้างเคียงเป็นประจำ (ในช่วงที่มีการก่อสร้าง)

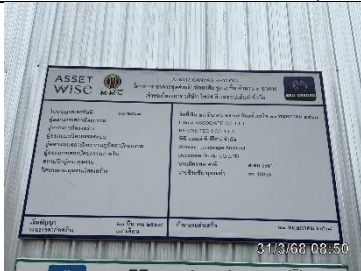
รูปที่ ๗.3 ป้ายการประชาสัมพันธ์บริเวณด้านหน้าโครงการ
(ในช่วงที่มีการก่อสร้าง)

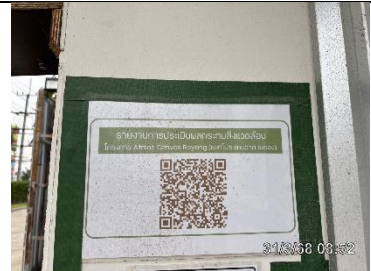
รูปที่ ๗.4 ป้ายข้อมูลตารางสรุปมาตรการและตารางมาตรการ
ป้องกันและแก้ไขผลกระทบสิ่งแวดล้อม และมาตรการติดตาม
ตรวจสอบผลกระทบสิ่งแวดล้อมที่ได้รับความเห็นชอบ
(ในช่วงที่มีการก่อสร้าง)

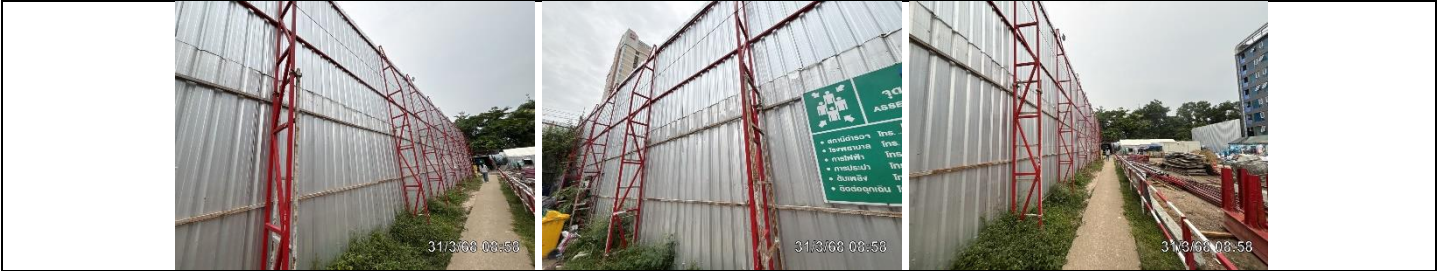
รูปที่ ๗7.9 รั้ว Metal sheet ในช่วงที่มีการก่อสร้าง)

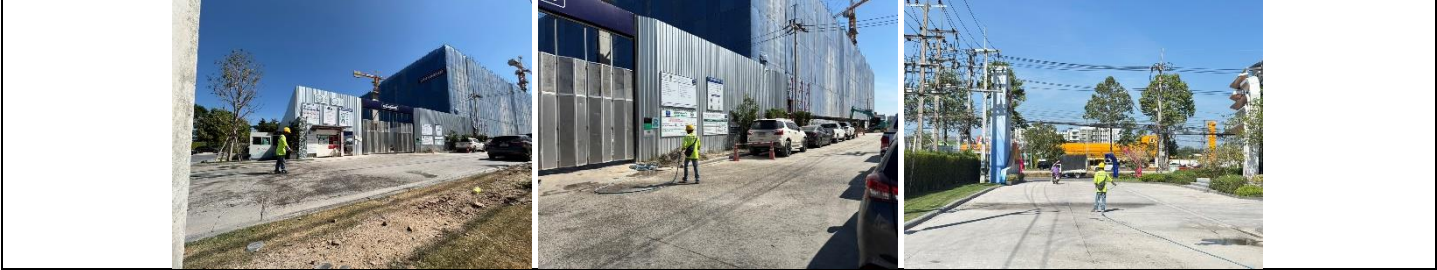
รูปที่ ๗7.10 เจ้าหน้าที่คอยพรมน้ำบริเวณพื้นที่ก่อสร้าง
หรือบริเวณที่ทำให้เกิดฝุ่น (ในช่วงที่มีการก่อสร้าง)

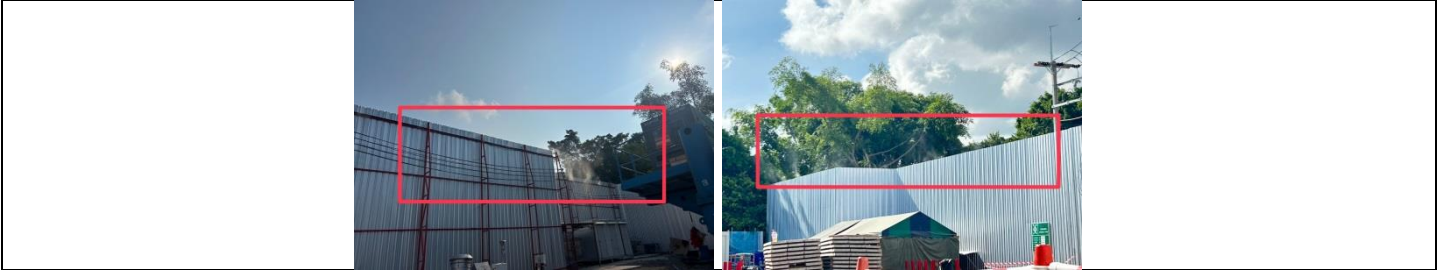
รูปที่ ๗7.11 หัวฉีดสเปรย์น้ำ (Spray Nozzles) (ในช่วงที่มีการก่อสร้าง)

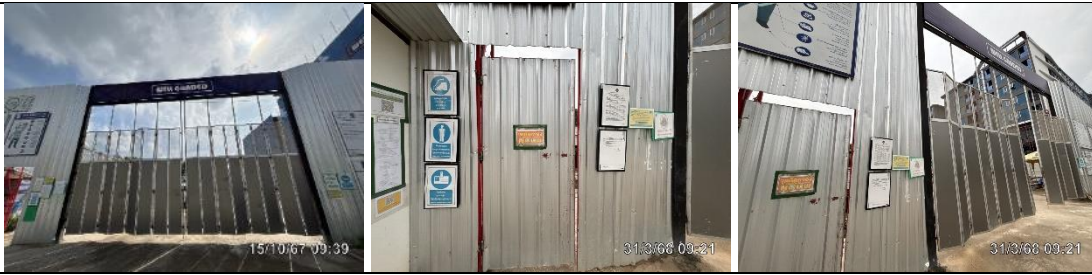
รูปที่ ผ7.15 บริเวณปากทางเข้า-ออกโครงการให้ปิดทึบตลอดเวลา (ในช่วงที่มีการก่อสร้าง)

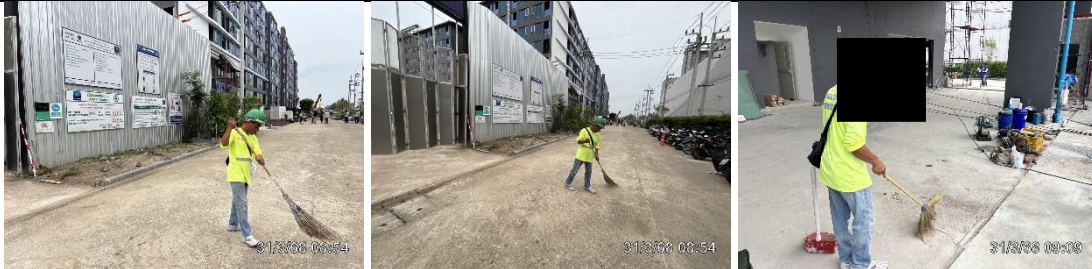
รูปที่ ผ7.16 เจ้าหน้าที่ทำความสะอาดรักษาพื้นผิวให้สะอาดปราศจากเศษหิน ดินทราย หรือฝุ่น ตกค้าง (ในช่วงที่มีการก่อสร้าง)

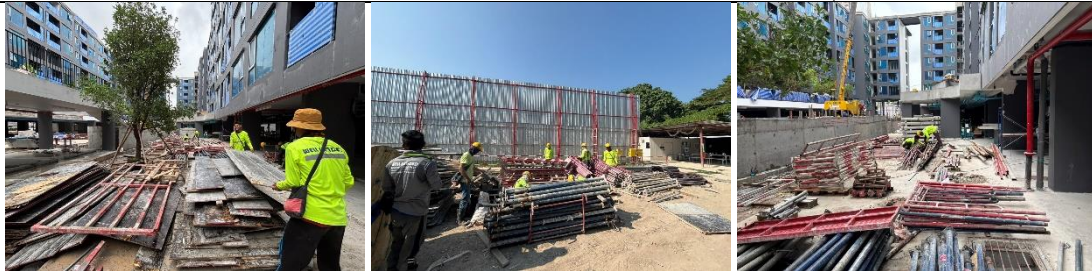
รูปที่ ผ7.17 เจ้าหน้าที่ดูแลความเป็นระเบียบบริเวณพื้นที่กองเศษวัสดุ และพื้นที่กองเก็บวัสดุ (ในช่วงที่มีการก่อสร้าง)

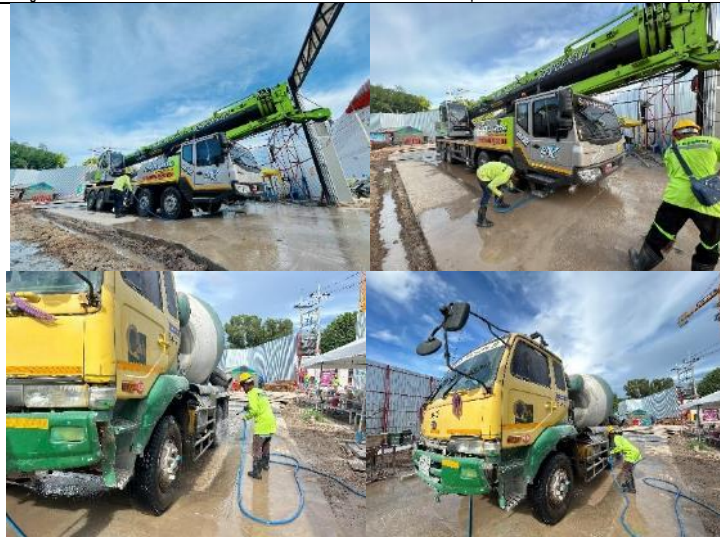
รูปที่ ผ7.18 การล้างล้อรถก่อนออกนอกพื้นที่โครงการ (ในช่วงที่มีการก่อสร้าง)

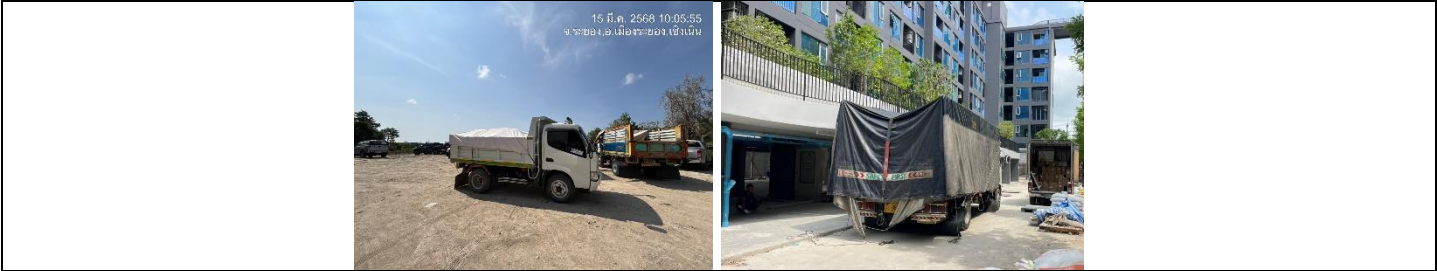
รูปที่ ผ7.19 ผ้าใบคลุมรถขนส่ง (ในช่วงที่มีการก่อสร้าง)

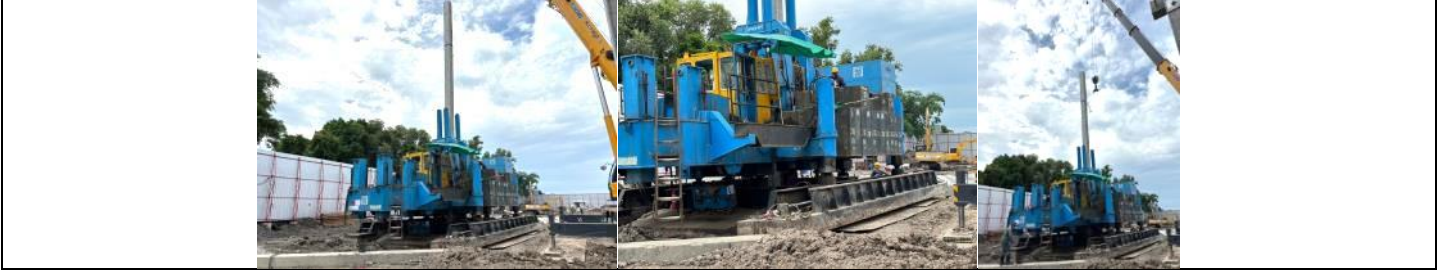
รูปที่ ผ7.20 ใช้เสาเข็มแบบกด (Jack In Pile) (ในช่วงที่มีการก่อสร้าง)

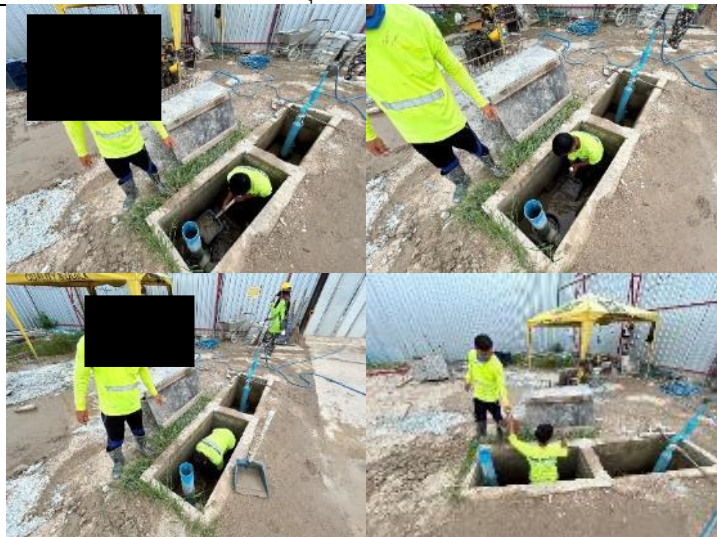
รูปที่ ผ7.34 เจ้าหน้าที่ขุดลอกตะกอนที่สะสมในบ่อดักขยะ (ในช่วงที่มีการก่อสร้าง)

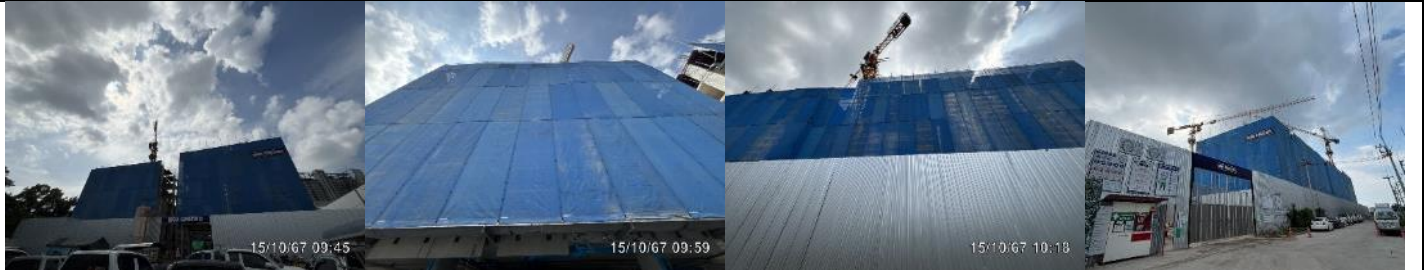
รูปที่ ผ7.55 ผ้าใบก่อสร้าง Mesh Sheet (แบบกันไฟลาม) (ในช่วงที่มีการก่อสร้าง)

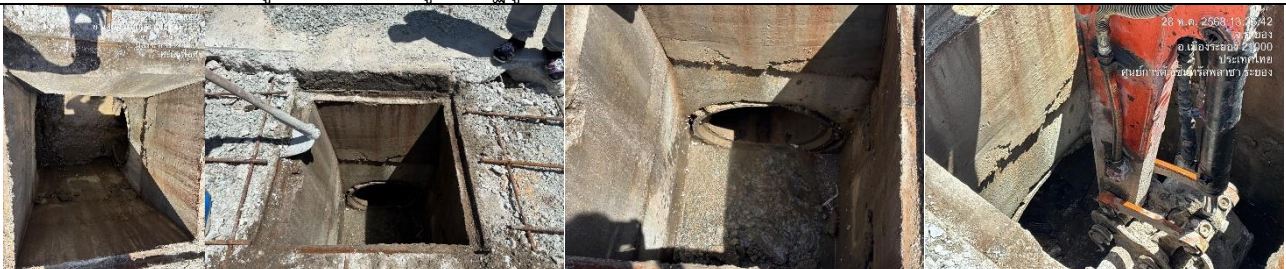
รูปที่ ผ7.58 การขุดลอกทางระบายน้ำริมทางคู่ขนานทางหลวงแผ่นดินหมายเลข 36 บริเวณหน้าโครงการก่อนเปิดใช้อาคาร
