## ภาคผนวกที่ 7

ภาพถ่ายผลการปฏิบัติตามมาตรการป้องกันและแก้ไขผลกระทบสิ่งแวดล้อม และมาตรการติดตามตรวจสอบคุณภาพสิ่งแวดล้อม  
โครงการ Beyond Sukhumvit (ระยะดำเนินการ)  
ประจำเดือนมกราคม-มิถุนายน 2568

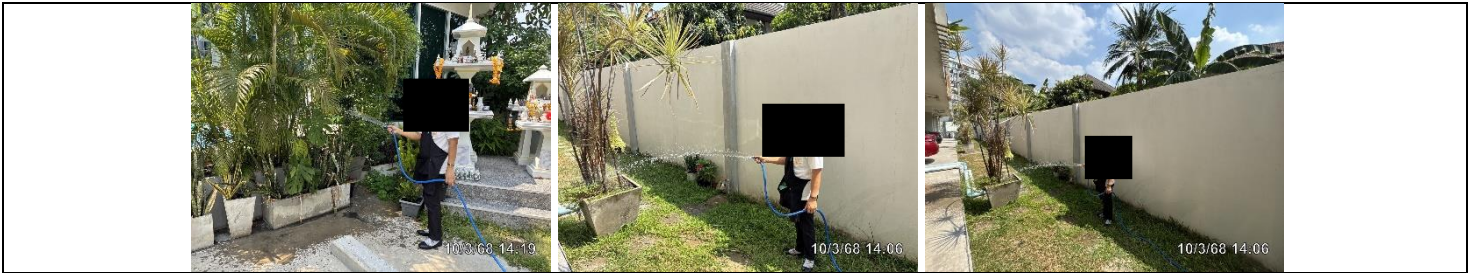
รูปที่ ผ7.1 เจ้าหน้าที่ดูแลพื้นที่สีเขียว

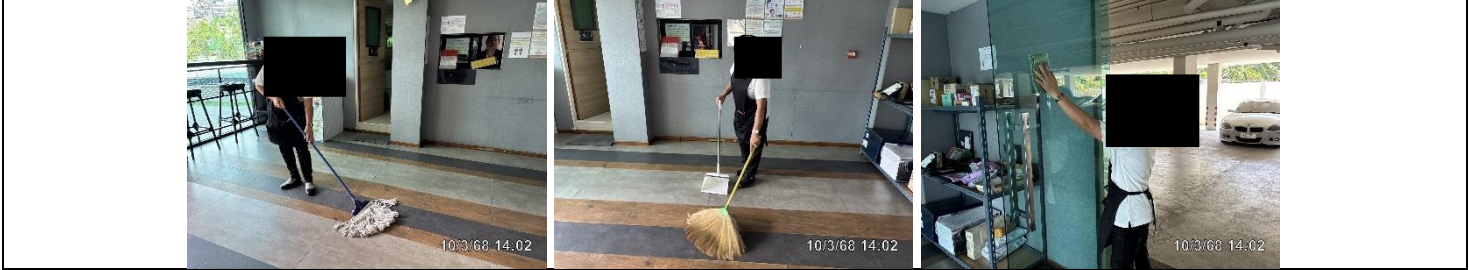
รูปที่ ผ7.2 เจ้าหน้าที่ทำความสะอาดพื้นที่โครงการ

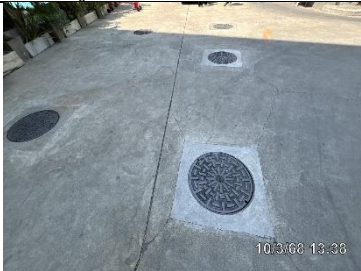
รูปที่ ๗7.8 ระบบบำบัดน้ำเสียชนิดเติมอากาศเลี้ยงตะกอนเวียนกลับ (Activated sludge process,. A/S)

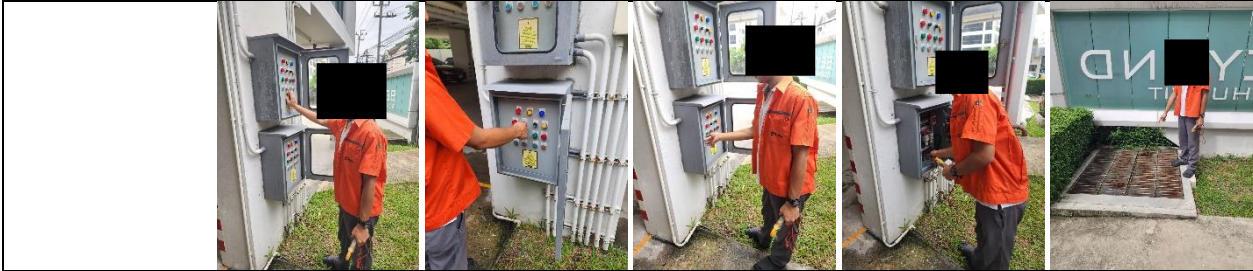
รูปที่ ๗7.9 เจ้าหน้าที่ดูแลระบบควบคุมไฟของระบบบำบัดน้ำเสีย

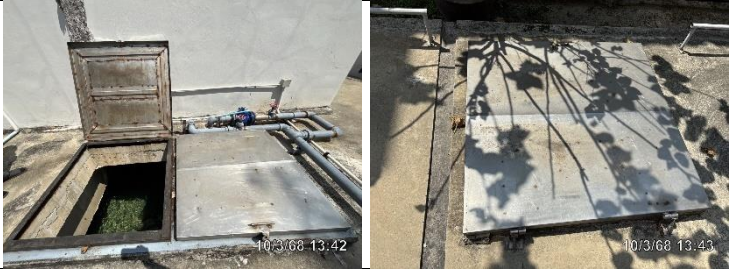
รูปที่ ๗7.10 ถังเก็บน้ำใต้ดินคอนกรีตเสริมเหล็ก

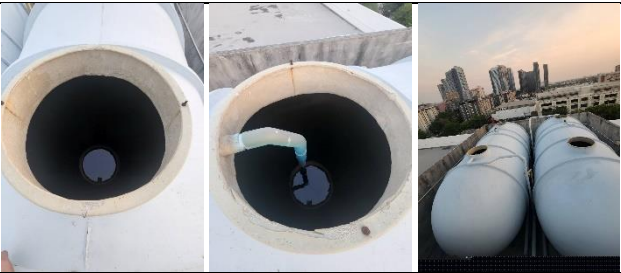
รูปที่ ผ7.11 ถังเก็บน้ำชั้นดาดฟ้า

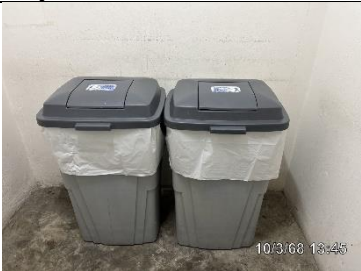
รูปที่ ผ7.15 ห้องขยะประจำชั้น

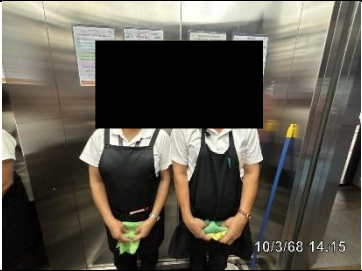
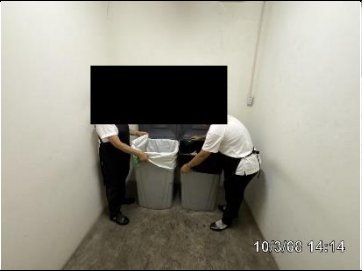
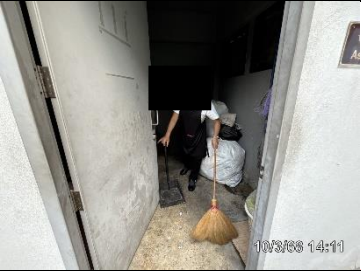
รูปที่ ผ7.16 พนักงานทำความสะอาดห้องขยะ

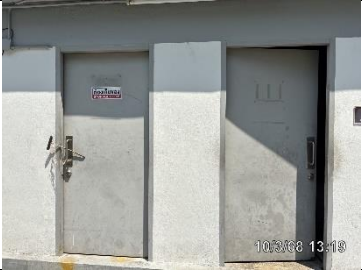
รูปที่ ผ7.17 ห้องพักมูลฝอยรวม

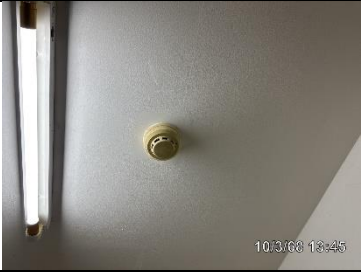
| <p>รูปที่ ผ7.27 เครื่องตรวจจับควัน (Smoke Detector)</p> | <p>รูปที่ ผ7.28 ห้องสำนักงานนิติบุคคล</p> |

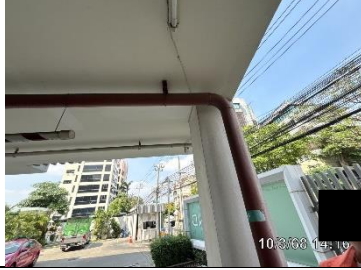
| <p>รูปที่ ผ7.29 ระบบท่อยื่น</p> | <p>รูปที่ ผ7.30 ตู้ดับเพลิง (FHC)</p> |

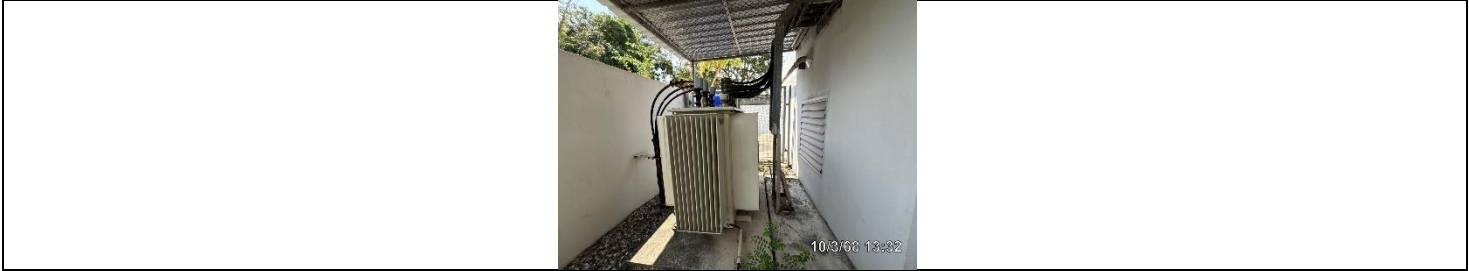
รูปที่ ๗7.50 หม้อแปลงไฟฟ้า

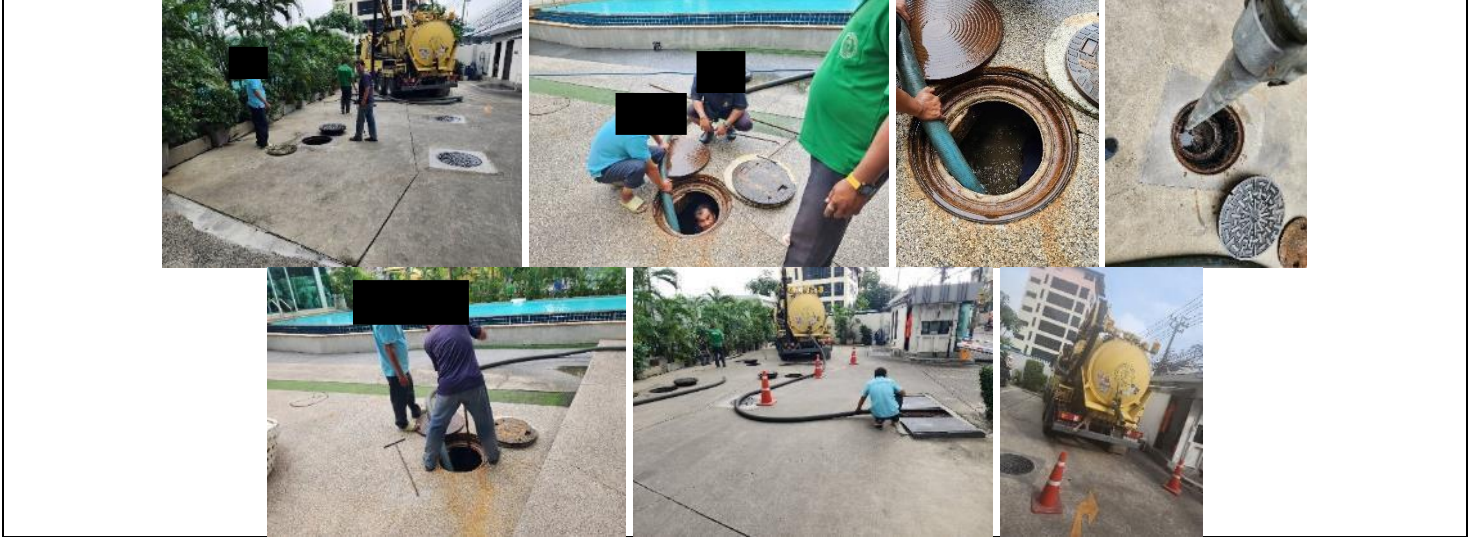
รูปที่ ๗7.51 การสูบน้ำก่อนส่วนเกินจากระบบบำบัดน้ำเสียสำเร็จรูปไปกำจัด

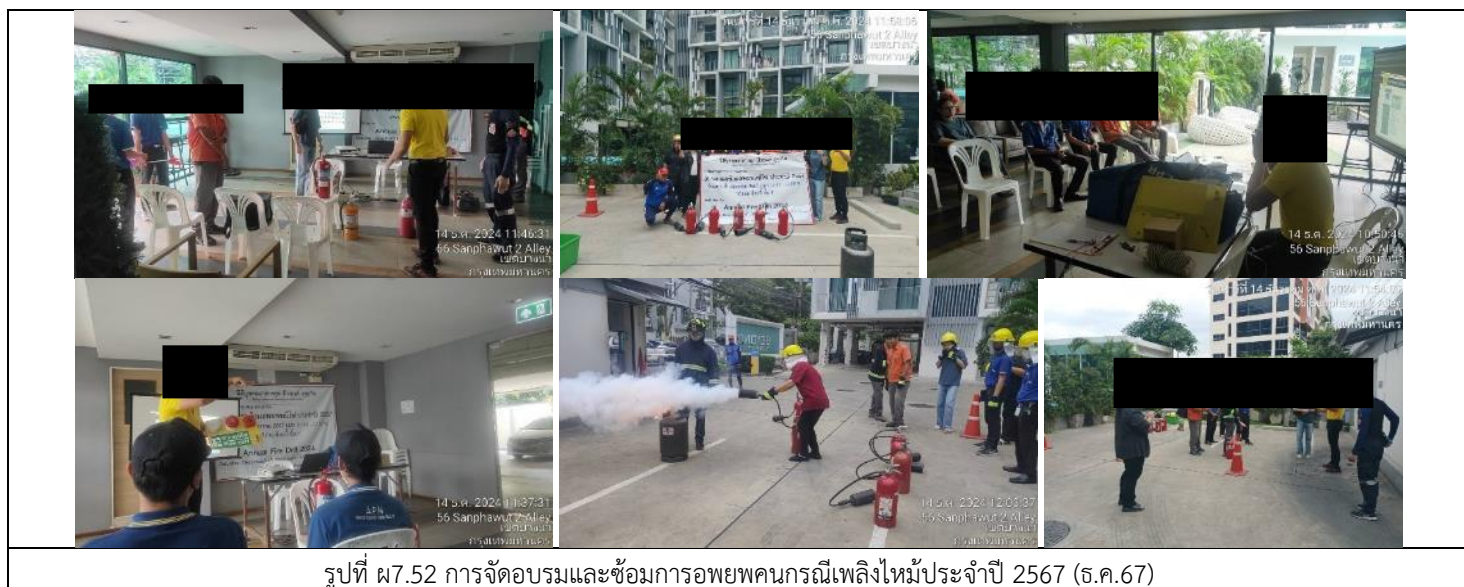
รูปที่ ผ7.52 การจัดอบรมและซ้อมการอพยพคนกรณีเพลิงไหม้ประจำปี 2567 (ธ.ค.67)
