ภาคผนวกที่ 7

ภาพถ่ายผลการปฏิบัติตามมาตรการป้องกันและแก้ไขผลกระทบสิ่งแวดล้อม
และติดตามตรวจสอบคุณภาพสิ่งแวดล้อม

ภาพถ่ายผลการปฏิบัติตามมาตรการป้องกันและแก้ไขผลกระทบสิ่งแวดล้อมและติดตามตรวจสอบคุณภาพสิ่งแวดล้อม
โครงการ MODIZ RATCHADA 32 (ระยะดำเนินการ) ประจำเดือนมกราคม-มิถุนายน 2568

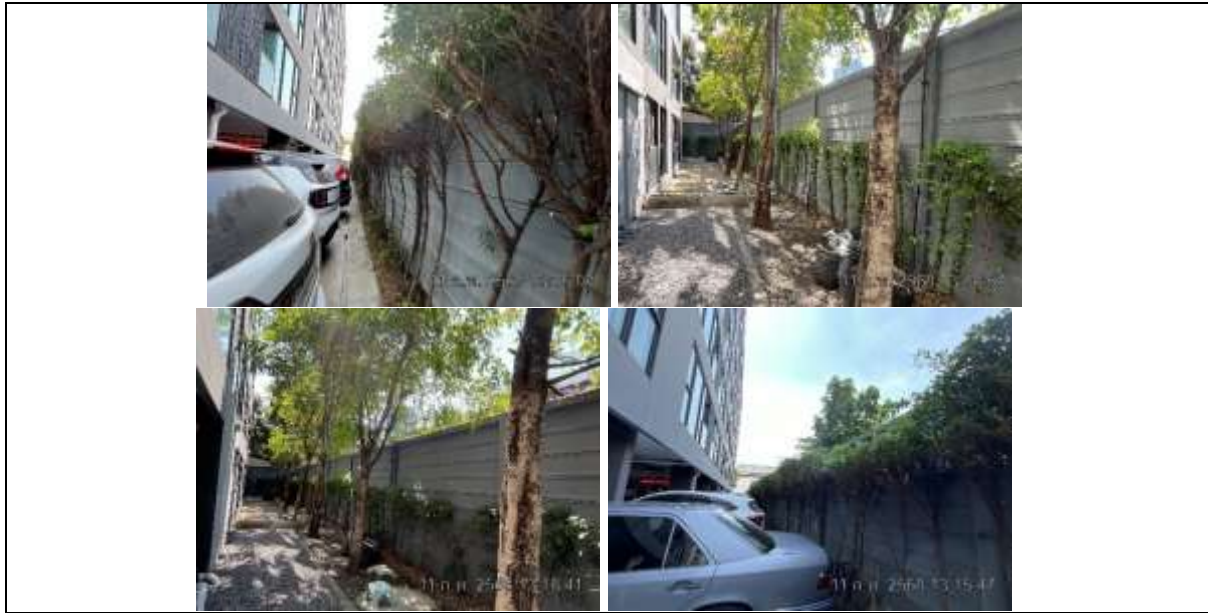
รูปที่ ผ7.1 ร้วโดยรอบพื้นที่โครงการ

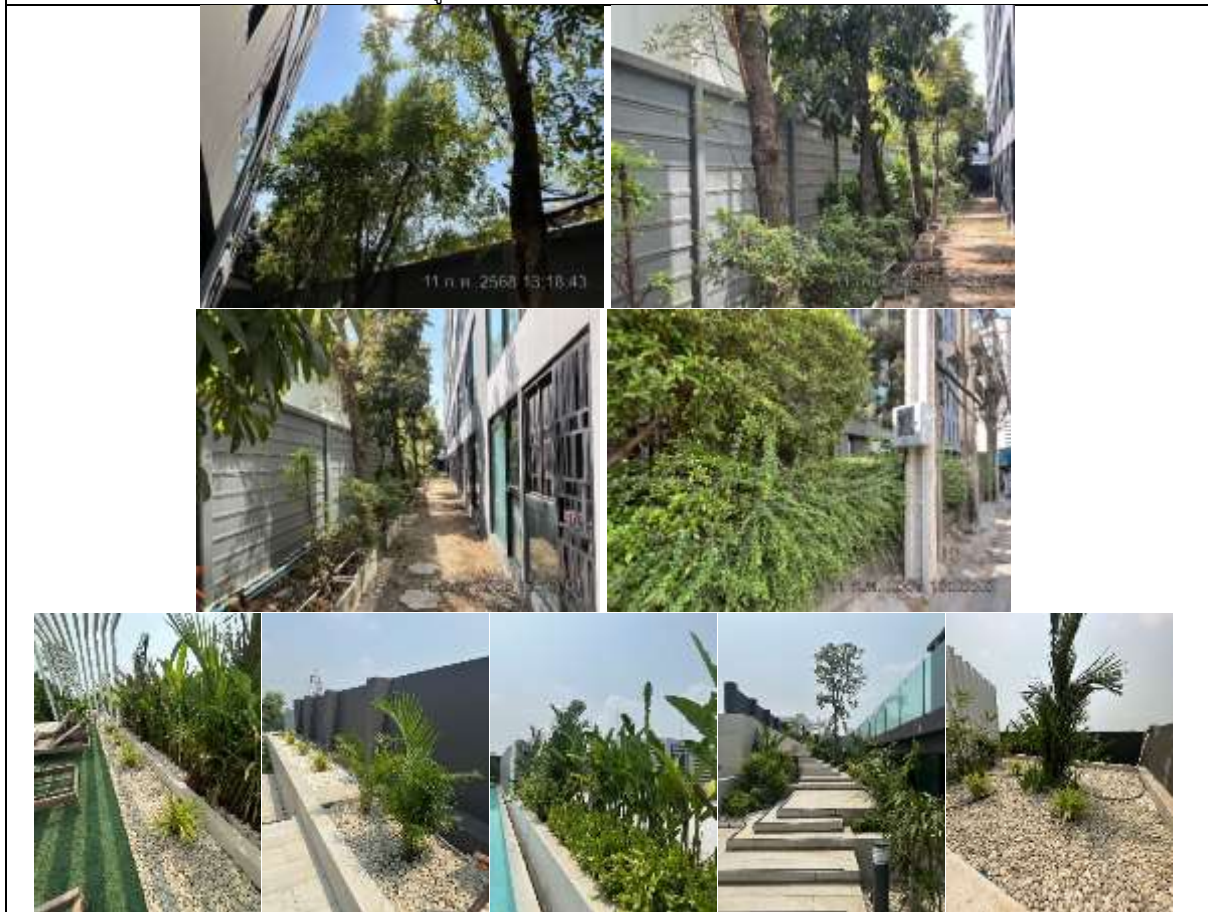
รูปที่ ผ7.2 ไม้ยืนต้น ไม้พุ่ม ตลอดจนไม้คลุมดิน บริเวณชั้นที่ 1 และชั้นดาดฟ้า

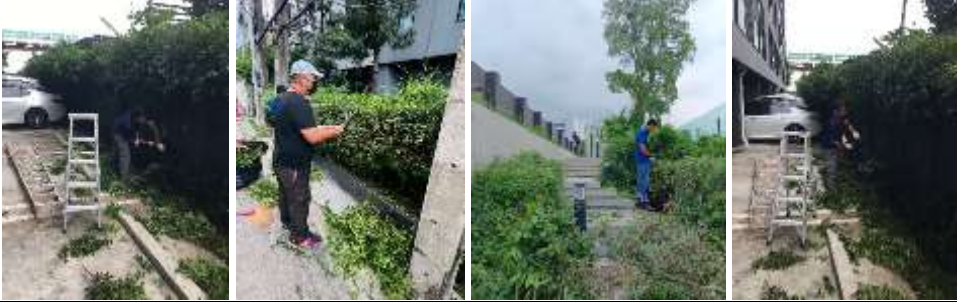
รูปที่ ๗7.9 พนักงานตัดแต่งกิ่งต้นไม้

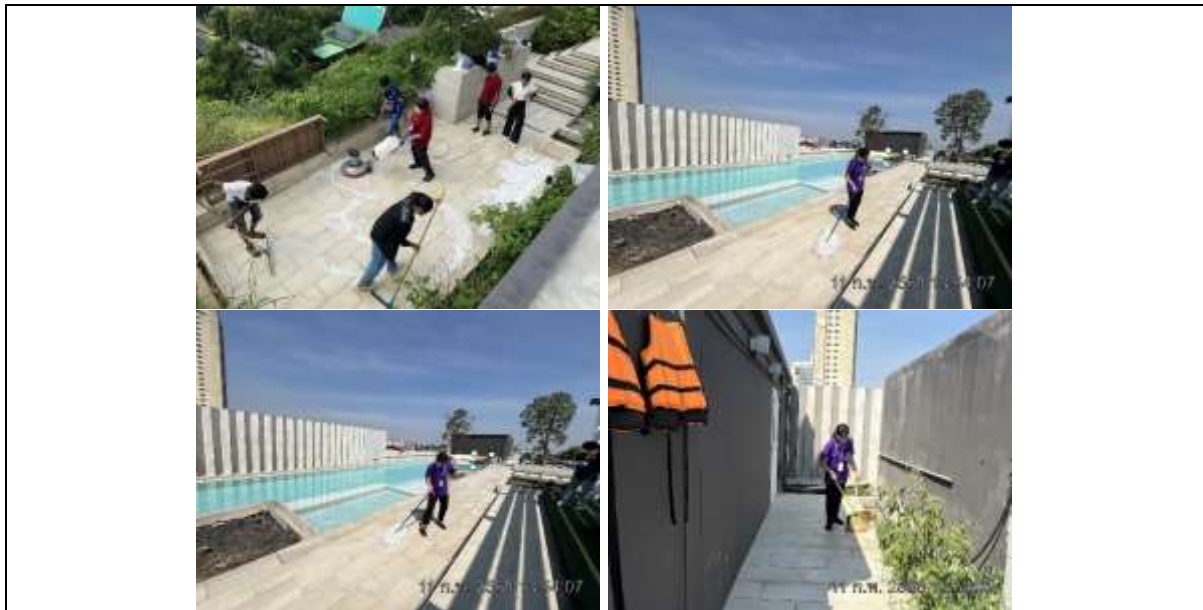
รูปที่ ๗7.26 พนักงานทำความสะอาดบริเวณสระว่ายน้ำ

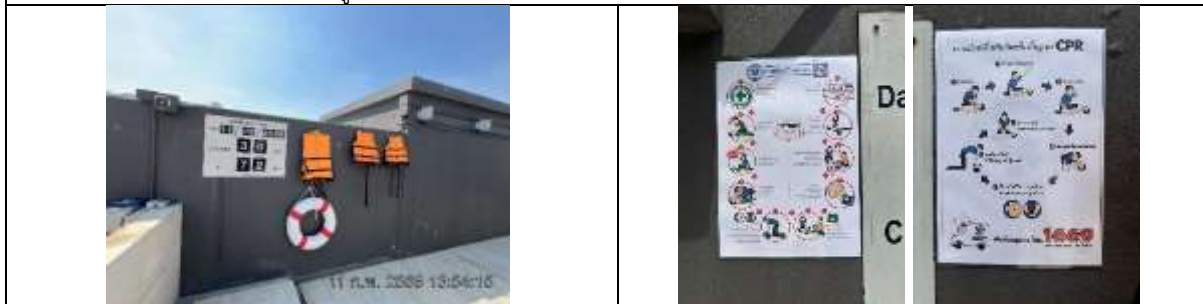
รูปที่ ๗7.27 เสื้อชูชีพ

รูปที่ ๗7.28 ป้ายแสดงวิธีการปฐมพยาบาล
บริเวณสระว่ายน้ำ

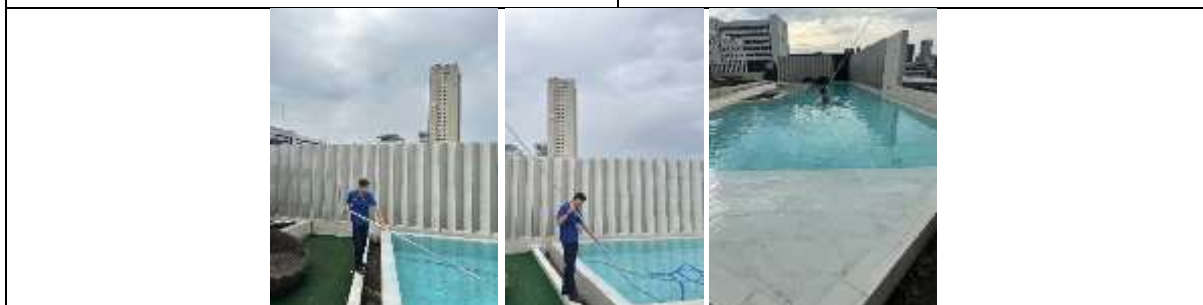
รูปที่ ๗7.29 พนักงานดูแลทำความสะอาด สระว่ายน้ำ และตักเศษผง

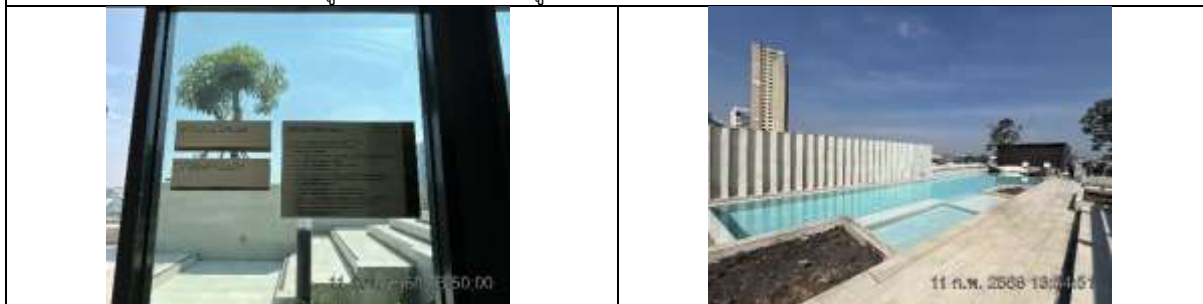
รูปที่ ๗7.30 ป้ายแสดงกฎข้อปฏิบัติสำหรับผู้ใช้สระว่ายน้ำ

รูปที่ ๗7.31 สระว่ายน้ำ

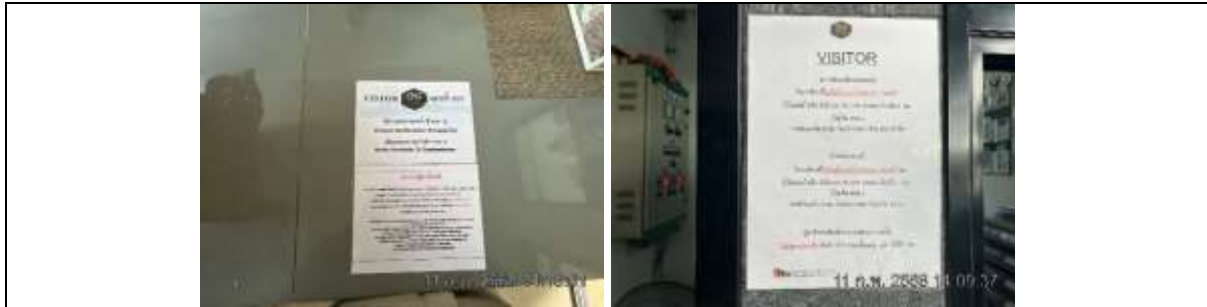
รูปที่ ผ7.74 บัตรขออนุญาตจอดรถชั่วคราว

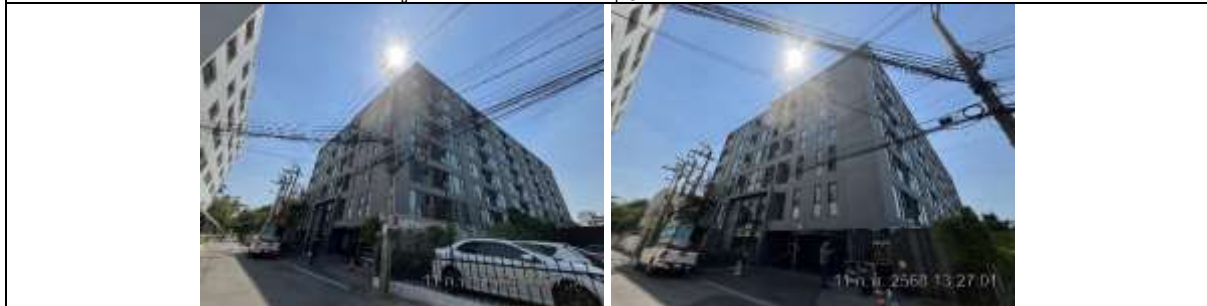
รูปที่ ผ7.75 สภาพปัจจุบันของโครงการ

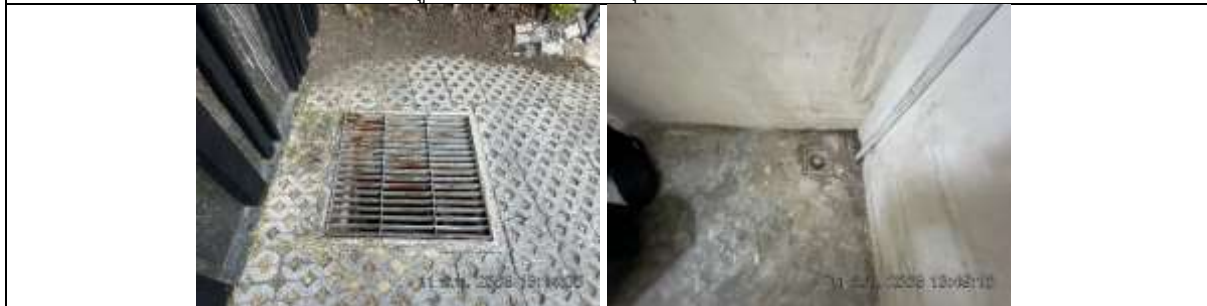
รูปที่ ผ7.76 ตะแกรงครอบตามรูท่อระบายน้ำ

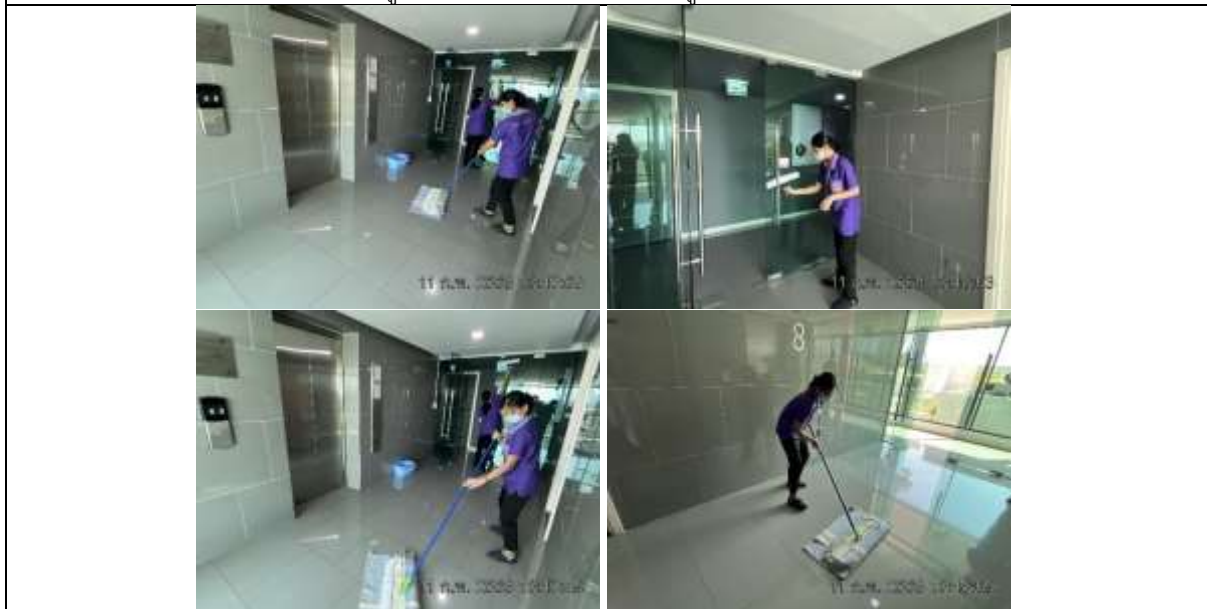
รูปที่ ผ7.77 พนักงานคอยดูแลรักษาความสะอาดบริเวณทางเดินภายในอาคาร

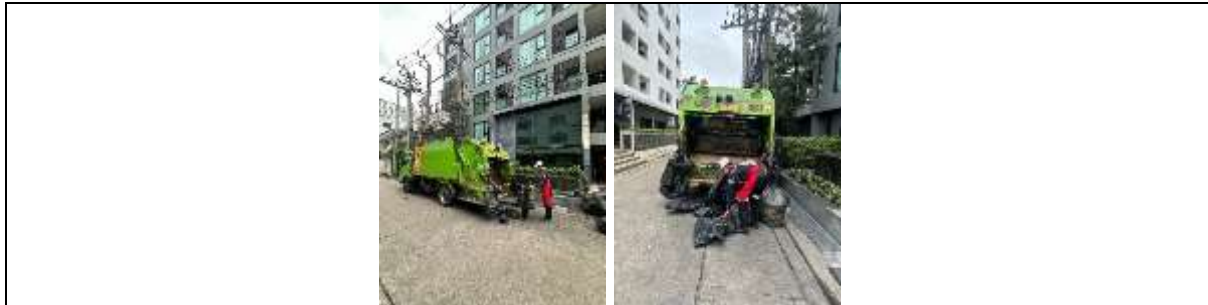
รูปที่ ผ7.78 รถจัดเก็บมูลฝอยสำนักงานเขตจตุจักร

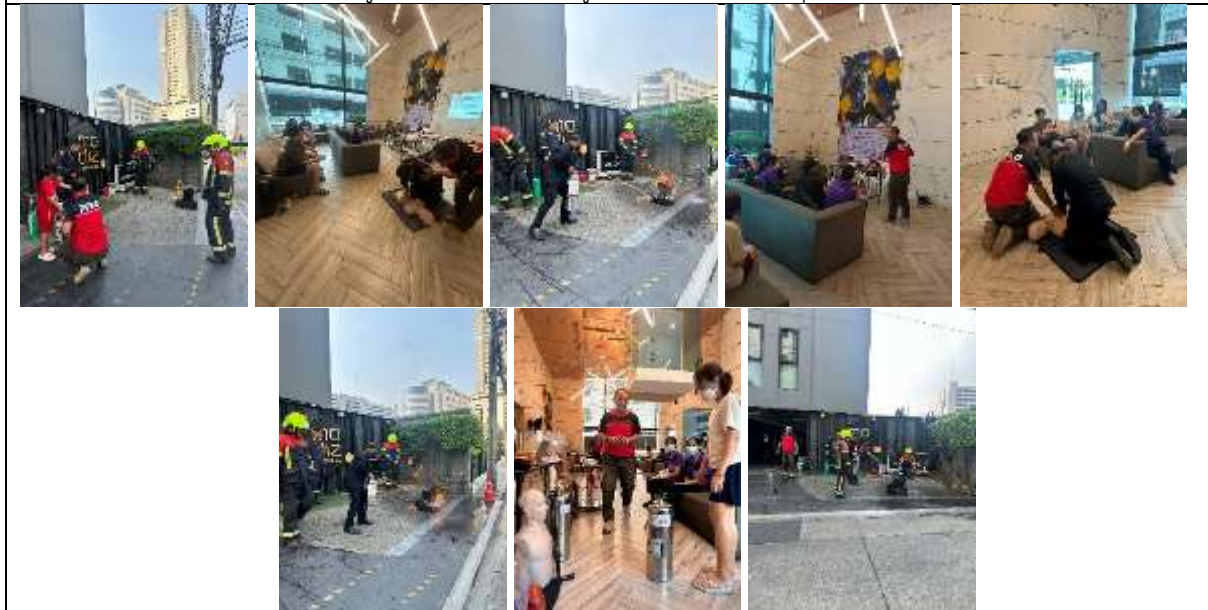
รูปที่ ผ7.79 จัดอบรมและซ้อมการอพยพคนกรณีเพลิงไหม้ ในเดือนมกราคม 2568
