## บทที่ 2

### ผลการปฏิบัติตามมาตรการป้องกันและแก้ไขผลกระทบสิ่งแวดล้อม

บริษัท บิ๊ก ทรี แอสเสท จำกัด เป็นผู้พัฒนา โครงการ TREE CONDO EKAMAI ปัจจุบันโครงการฯ ได้ดำเนินการก่อสร้างเสร็จแล้วและได้มีการจัดตั้งนิติบุคคลเข้ามาบริหารจัดการแล้ว โดยตัวโครงการเป็นอาคารชุดพักอาศัย ขนาดความสูง 8 ชั้น และชั้นใต้ดิน 1 ชั้น โดยอาคารมีความสูงจากระดับพื้นดินถึงชั้นดาดฟ้า 22.95 เมตร (ความสูงวัดจากระดับพื้นที่โครงการถึงระดับพื้นชั้นดาดฟ้า) จำนวน 1 อาคาร มีจำนวนห้องชุดพักอาศัยทั้งสิ้น 115 ห้อง ตั้งอยู่ที่ถนนซอยสมานฉันท์ แขวงพระโขนง เขตคลองเตย กรุงเทพมหานคร ขนาดพื้นที่โครงการ 0-3-84 ไร่ หรือ 1,536 ตารางเมตร โดยโครงการได้จัดทำรายงานการวิเคราะห์ผลกระทบสิ่งแวดล้อม และผ่านการเห็นชอบรายงาน ฯ เมื่อวันที่ 29 เมษายน 2556 ตามหนังสือจากสำนักงานนโยบายและแผนทรัพยากรธรรมชาติและสิ่งแวดล้อมที่ เลขที่ ทส. 1009.5 / 4890 โดยหนังสือเห็นชอบได้กำหนดมาตรการป้องกันและแก้ไขผลกระทบสิ่งแวดล้อมและมาตรการติดตามตรวจสอบผลกระทบสิ่งแวดล้อม เพื่อให้เป็นแนวทางให้โครงการปฏิบัติ รวมไปถึงเสนอรายงานผลการปฏิบัติตามมาตรการฯ ต่อหน่วยงานอนุญาต และหน่วยงานที่เกี่ยวข้อง รวมทั้งสำนักงานนโยบายและแผนทรัพยากรธรรมชาติและสิ่งแวดล้อม (สผ.) ทุก 6 เดือน

บัดนี้ นิติบุคคลอาคารชุด ทรี คอนโด เอกมัย ได้ดำเนินการติดตามตรวจสอบการปฏิบัติตามมาตรการป้องกันและแก้ไ

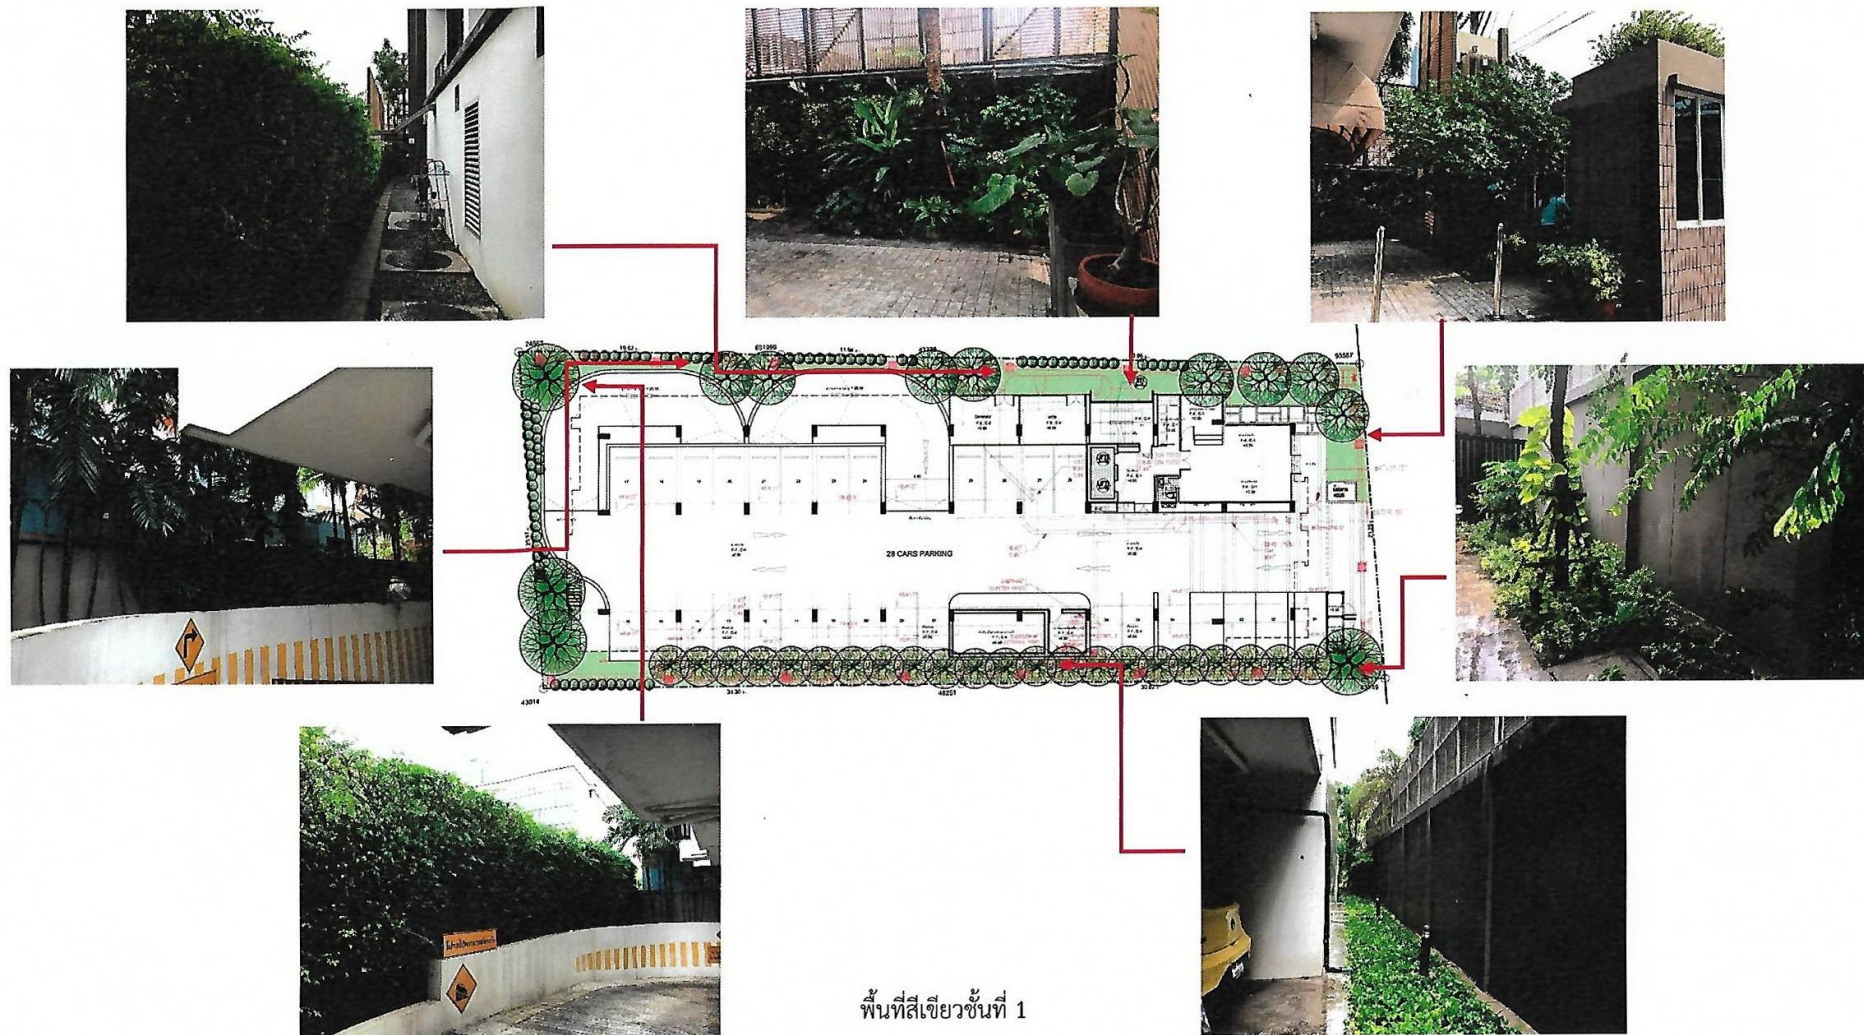
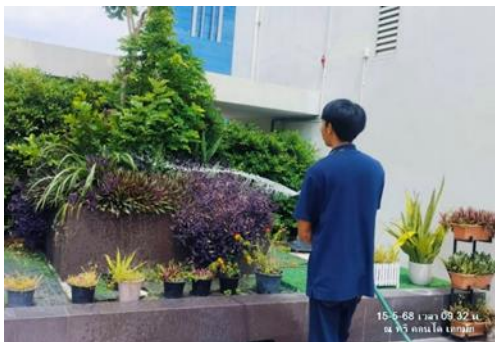
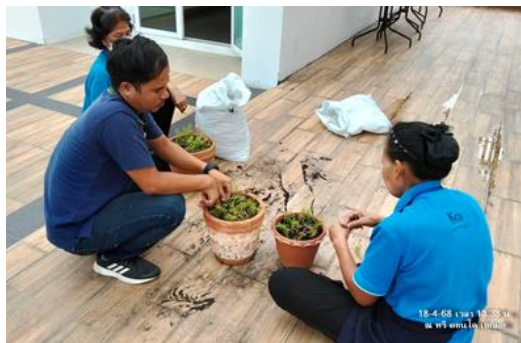
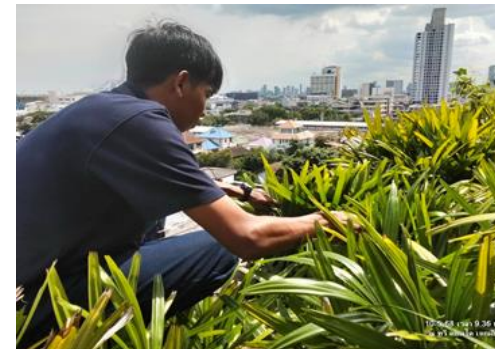
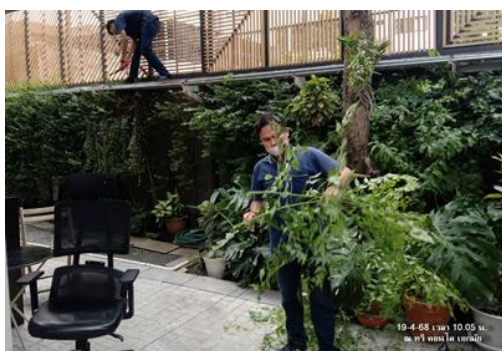
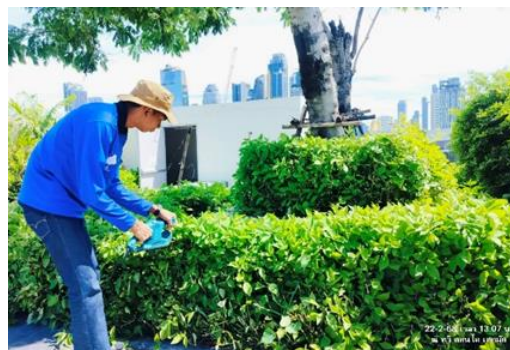
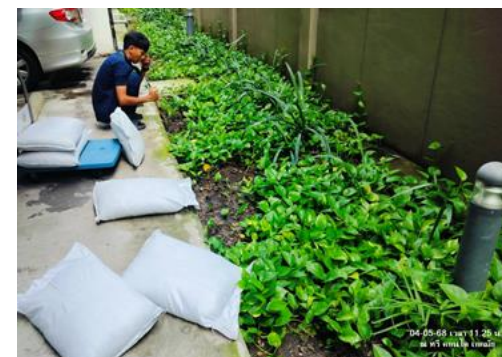
พื้นที่สีเขียวชั้นที่ 1  
ภาพที่ 2.2-2 พื้นที่สีเขียว

| องค์ประกอบทางสิ่งแวดล้อม | มาตรการป้องกันและแก้ไขผลกระทบสิ่งแวดล้อม | ผลการปฏิบัติและรายละเอียดการปฏิบัติตามมาตรการ ฯ | ปัญหา/อุปสรรค/<br>แนวทางการแก้ไข | เอกสารอ้างอิง |
|---|---|---|---|---|
| | 2.จัดให้มีการปลูกไม้ยืนต้น ไม้พุ่ม ไม้คลุมดิน ภายในโครงการโดยเฉพาะบริเวณแนวเขตที่ดิน เพื่อให้พืชช่วยยึดหน้าดิน | ✓ -ทางโครงการได้ทำการปลูกต้นไม้ยืนต้น ไม้พุ่ม ไม้คลุมดินภายในโครงการอยู่ที่บริเวณชั้นที่ 1 และชั้นดาดฟ้า | - | ภาพที่ 2.2-2 พื้นที่สีเขียว |
| | 3.จัดให้มีพื้นที่สีเขียวภายในโครงการ ขนาดพื้นที่รวม 683.3 ตารางเมตร เพื่อช่วยดูดซับฝุ่นละออง | ✓ -โครงการจัดให้มีพื้นที่สีเขียวภายในโครงการ บริเวณชั้นที่และชั้นดาดฟ้า เพื่อช่วยดูดซับฝุ่นละออง และเป็นพื้นที่พักผ่อนหย่อนใจแก่ผู้พักอาศัยภายในโครงการ | - | ภาพที่2.2-2 พื้นที่สีเขียว |

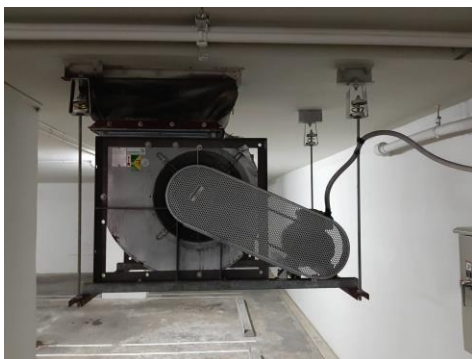
| องค์ประกอบทางสิ่งแวดล้อม | มาตรการป้องกันและแก้ไขผลกระทบสิ่งแวดล้อม | ผลการปฏิบัติและรายละเอียดการปฏิบัติตามมาตรการ ฯ | ปัญหา/อุปสรรค/<br>แนวทางการแก้ไข | เอกสารอ้างอิง |
|---|---|---|---|---|
| 2) มลพิษทางอากาศ | 1.ติดตั้งพัดลมระบายอากาศบริเวณที่จอดรถชั้นใต้ดินเพื่อให้อากาศหมุนเวียนตลอดเวลา สำหรับที่จอดรถบริเวณชั้นที่ 1 มีลักษณะเปิดโล่ง ไม่ปิดทึบ มีพัดลมตลอดเวลา | ✓ -บริเวณพื้นที่จอดรถชั้นใต้ดินของโครงการทางโครงการได้ทำการติดตั้งพัดลมระบายอากาศเพื่อหมุนเวียนอากาศตลอดเวลา และบริเวณที่จอดรถชั้นที่ 1 เปิดโล่ง อากาศมีการถ่ายเทตลอดเวลา | - | ภาพที่ 2.2- การบริหารจัดการด้านการจราจร |

พัดลมระบายอากาศชั้นใต้ดิน

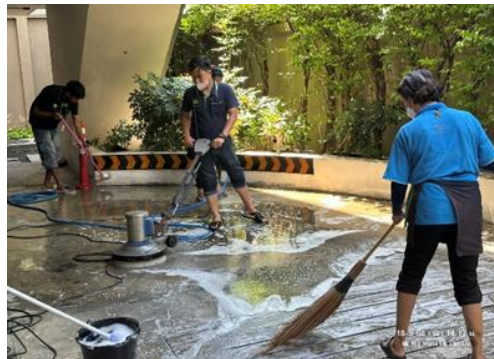
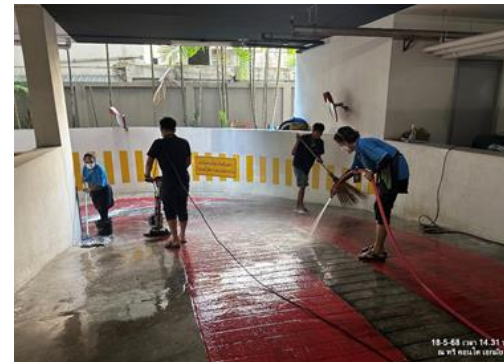
| องค์ประกอบทางสิ่งแวดล้อม | มาตรการป้องกันและแก้ไขผลกระทบสิ่งแวดล้อม | ผลการปฏิบัติและรายละเอียดการปฏิบัติตามมาตรการ ฯ | ปัญหา/อุปสรรค/<br>แนวทางการแก้ไข | เอกสารอ้างอิง |
|---|---|---|---|---|
| | 2.ดูแลรักษาความสะอาดภายในโครงการ โดยฉีดล้างถนนเป็นประจำสม่ำเสมอ | ✓ -ทางโครงการมีการดูแลรักษาความสะอาดฉีดล้างถนนภายในโครงการเป็นประจำอย่างสม่ำเสมอ เพื่อรักษาความสะอาดของพื้นที่จอดรถภายในโครงการ | - | ภาพที่2.2-3 การบริหารจัดการด้านการจราจร |

ล้างถนน

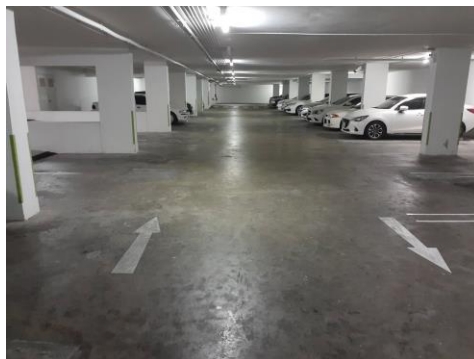
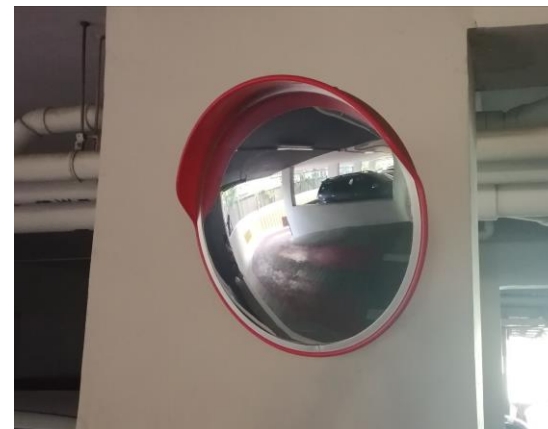
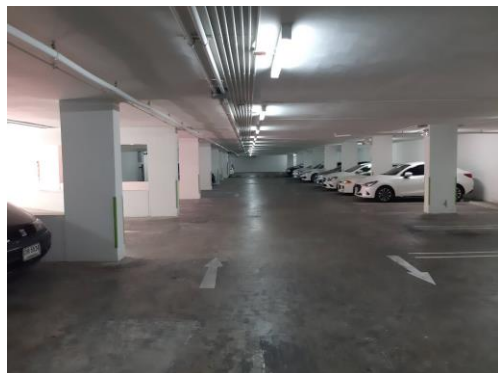
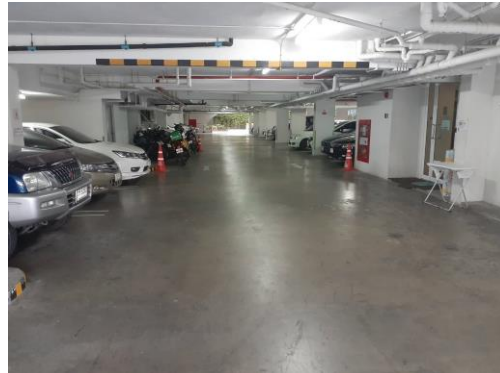
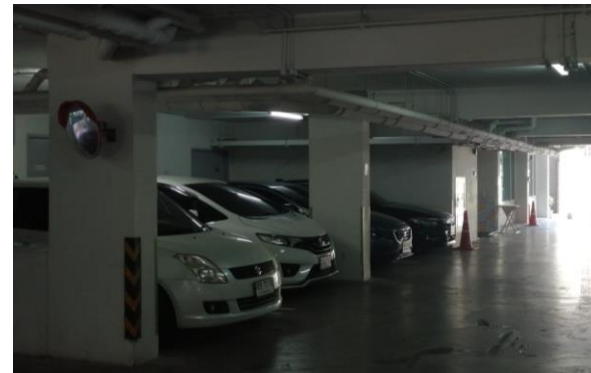
ภาพที่ 2.2-3 การบริหารจราจร

| องค์ประกอบทางสิ่งแวดล้อม | มาตรการป้องกันและแก้ไขผลกระทบสิ่งแวดล้อม | ผลการปฏิบัติและรายละเอียดการปฏิบัติตามมาตรการ ฯ<br>✓ = ปฏิบัติ ✕ = ไม่ได้ปฏิบัติ ○ = ปฏิบัติไม่ได้<br>◎ = ปฏิบัติได้แต่ไม่มีประสิทธิภาพ ● = ยังไม่ถึงเวลาปฏิบัติ | ปัญหา/อุปสรรค/<br>แนวทางการ<br>แก้ไข | เอกสารอ้างอิง |
|---|---|---|---|---|
| | 3.ควบคุมความเร็วของโครงการ เช่น ป้ายจำกัดความเร็ว<br>สัญญาณ เพื่อลดความเร็ว เพื่อไม่ให้เกิดการฟุ้งกระจายของ<br>ฝุ่นบนผิวถนน | ✓ - ทางโครงการได้จัดให้มีป้ายจำกัดความเร็ว 30 กม./ชม เพื่อ<br>ลดความเร็วรถภายในโครงการ | - | ภาพที่ 2.2-3 การ<br>บริหารจัดการด้าน<br>การจราจร |
| | 4. จัดทำป้ายและสัญลักษณ์จราจรบนพื้นทางให้ชัดเจนและ<br>ไม่ก่อให้เกิดความสับสนของผู้ขับขี่ ทำให้การเคลื่อนตัวของ<br>รถในโครงการ และบริเวณทางเข้า-ออกโครงการสามารถทำ<br>ได้อย่างดีและปลอดภัย | ✓ - โครงการจัดทำสัญลักษณ์จราจรบนพื้นทางบริเวณทางเข้า-<br>ออกโครงการและบริเวณพื้นที่จอดรถยนต์ของโครงการ โดย<br>สัญลักษณ์จราจรบนพื้นทางมองเห็นได้แบบชัดเจน | - | ภาพที่ 2.2-3 การ<br>บริหารจัดการด้าน<br>การจราจร |

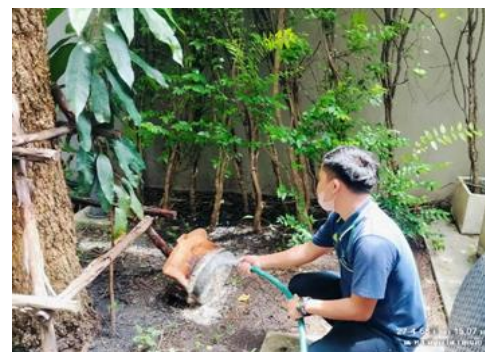
| องค์ประกอบทางสิ่งแวดล้อม | มาตรการป้องกันและแก้ไขผลกระทบสิ่งแวดล้อม | ผลการปฏิบัติและรายละเอียดการปฏิบัติตามมาตรการ ฯ<br>✓ = ปฏิบัติ ✕ = ไม่ได้ปฏิบัติ ○ = ปฏิบัติไม่ได้<br>⊙ = ปฏิบัติได้แต่ไม่มีประสิทธิภาพ ● = ยังไม่ถึงเวลาปฏิบัติ | ปัญหา/<br>อุปสรรค/แนว<br>ทางการแก้ไข | เอกสารอ้างอิง |
|---|---|---|---|---|
| 1.4 คุณภาพน้ำ | 1. จัดให้มีระบบบำบัดน้ำเสียจำนวน 2 ชุด เป็นระบบบำบัดน้ำเสียชนิดเติมอากาศเลี้ยงตะกอนเวียนกลับ (Aeration Activated Sludge Process) ซึ่งระบบบำบัดน้ำเสียแต่ละชุด มีประสิทธิภาพร้อยละ 92 คิดค่าความสกปรกเนเสีย (BOD) ของน้ำเสียที่เข้าระบบบำบัดน้ำเสียเท่ากับ 250 มิลลิกรัม/ลิตร และมีค่า BOD ในน้ำทิ้งไม่เกิน 20 มิลลิกรัม/ลิตร | ✓<br>- โครงการได้ดำเนินการก่อสร้างระบบบำบัดน้ำเสียชนิดเติมอากาศเลี้ยงตะกอนเวียนกลับ (Aeration Activated Sludge Process) จำนวน 2 ชุด พร้อมจัดให้มีเจ้าหน้าที่ตรวจสอบการทำงานของระบบให้มีประสิทธิภาพตามมาตรฐาน | - | ภาพที่ 2.2-4 การบริหารจัดการระบบบำบัดน้ำเสีย |
| | 4 จัดให้มีพนักงานดักไขมันออกจากถังดักไขมันของระบบบำบัดน้ำเสียสำเร็จรูปทุก ๆ 2-3 วันและจดบันทึกรายงานผลทุกครั้ง โดยนำกากไขมันใส่ในทางที่มีกระดาดขี้นสูงที่กั้นกระดาด เพื่อให้ส่วนที่เป็นน้ำซึมออกจากกากไขมันและทิ้งไว้จนแห้งเป็นก้อนก่อนนำไปฝังกลบ จากนั้นนำไปทิ้งรวมกับมูลฝอยที่ห้องพักมูลฝอยแห้งโครงการเพื่อนำไปกำจัดต่อไป | ✓<br>- ทางโครงการมีการจัดเจ้าหน้าที่ดักไขมันออกจากถังไขมันของระบบบำบัดน้ำที่เกิดขึ้นภายในโครงการ และมีการทิ้งในถุงดำและปิดปากถุงอย่างแน่น | - | -<br>ภาพที่ 2.2-4 การบริหารจัดการระบบบำบัดน้ำเสีย |

| องค์ประกอบทางสิ่งแวดล้อม | มาตรการป้องกันและแก้ไขผลกระทบสิ่งแวดล้อม | ผลการปฏิบัติและรายละเอียดการปฏิบัติตามมาตรการ ฯ | ปัญหา/อุปสรรค/แนวทางการแก้ไข | เอกสารอ้างอิง |
|---|---|---|---|---|
| 2.2 นิเวศวิทยาทางน้ำ | - ดูแลรักษาระบบบำบัดน้ำเสียแต่ละชุด ให้สามารถทำงานได้อย่างต่อเนื่องและมีประสิทธิภาพ | ✓ - ทางโครงการมีเจ้าหน้าที่คอยดูแลรักษาระบบบำบัดน้ำเสียของโครงการ เพื่อให้ระบบบำบัดน้ำเสียสามารถทำงานได้อย่างต่อเนื่องและมีประสิทธิภาพ และผลตรวจวัดคุณภาพน้ำเสียอยู่ในเกณฑ์มาตรฐาน | - | ภาพที่ 2.2-4 การบริหารจัดการระบบบำบัดน้ำเสีย |

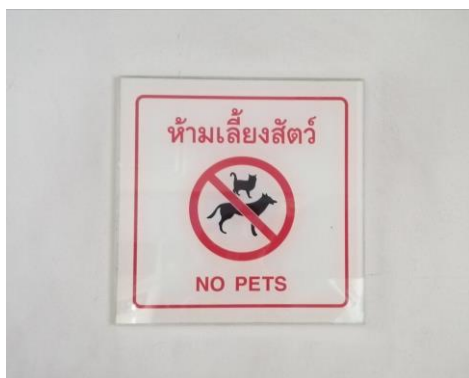
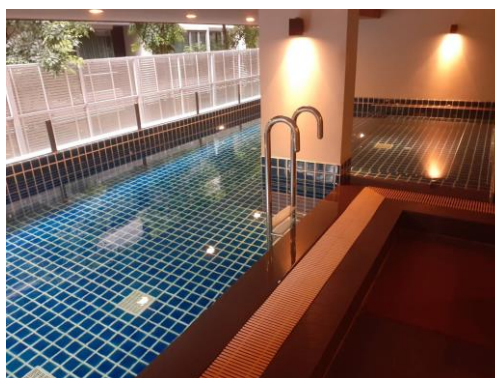
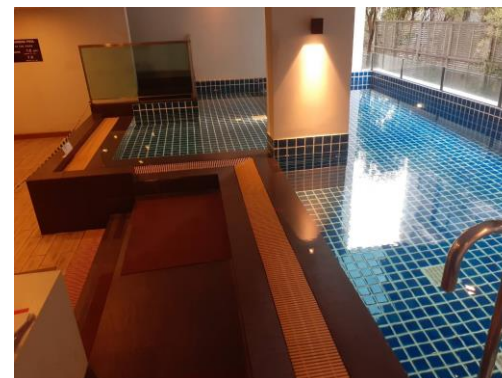
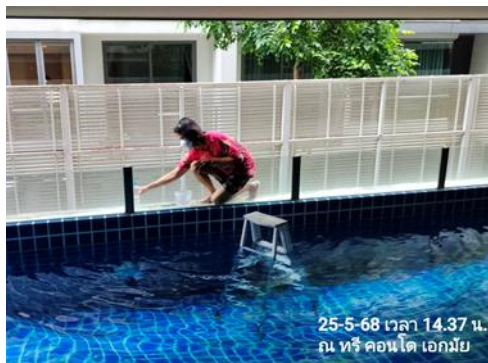
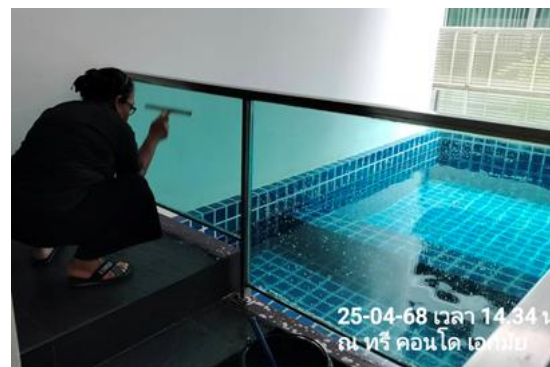
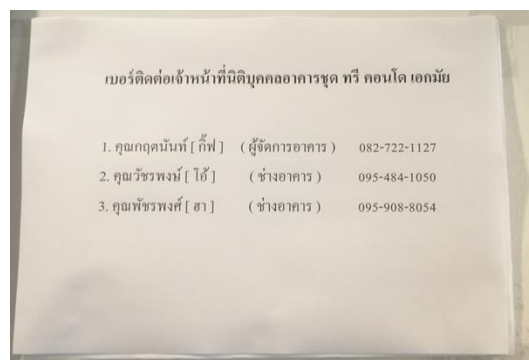
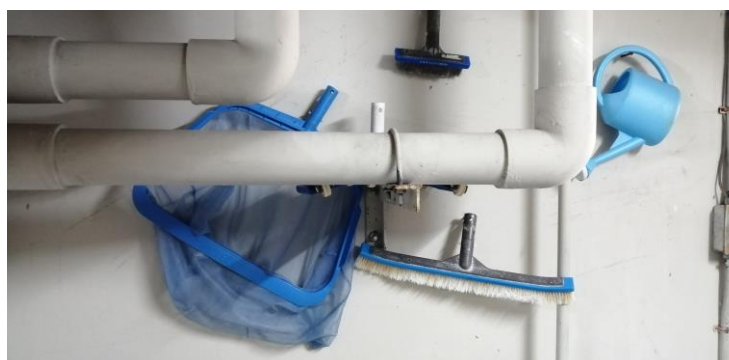
| องค์ประกอบทางสิ่งแวดล้อม | มาตรการป้องกันและแก้ไขผลกระทบสิ่งแวดล้อม | ผลการปฏิบัติและรายละเอียดการปฏิบัติตามมาตรการ ฯ<br>✓ = ปฏิบัติ ✕ = ไม่ได้ปฏิบัติ ○ = ปฏิบัติไม่ได้<br>◎ = ปฏิบัติได้แต่ไม่มีประสิทธิภาพ ● = ยังไม่ถึงเวลาปฏิบัติ | | ปัญหา/อุปสรรค/แนวทางการแก้ไข | เอกสารอ้างอิง |
|---|---|---|---|---|---|
| 3.2 สระว่ายน้ำ<br>1) คุณภาพน้ำสระว่ายน้ำ<br>(ต่อ) | 2. ทำการเดินระบบกรองวันละ 1 ครั้ง ครั้งละ 2 ชั่วโมง ทั้งนี้ขึ้นอยู่กับความชื้นของน้ำในสระว่ายน้ำ กรณีที่น้ำขุ่นให้ดำเนินการเดินระบบทันทีจนกว่าน้ำในสระว่ายน้ำจะใส หลังจากนั้นดำเนินการเดินระบบวันละ 1 ครั้ง ครั้งละ 2 ชั่วโมง ในช่วงที่สระว่ายน้ำปิดบริการ | ✓ | - ทางโครงการทำการเดินระบบกรองน้ำของสระว่ายน้ำโดยทั้งนี้ ขึ้นอยู่กับความขุ่นของน้ำในสระว่ายน้ำ หากน้ำขุ่นจะดำเนินการเดินระบบทันที จนกว่าน้ำจะใส | - | ภาพที่ 2.2-6 การบริหารจัดการสระว่ายน้ำ |
| | 3. ดำเนินการดูดตะกอน ล้างตะไคร่ และตกเศษผงสัปดาห์ละ 1 ครั้ง | ✓ | - ทางโครงการมีการดำเนินการดูดตะกอน ล้างตะไคร่ และตกเศษผงบริเวณสระว่ายน้ำ สัปดาห์ละ 1 ครั้ง | - | ภาพที่ 2.2-6 การบริหารจัดการสระว่ายน้ำ |

| องค์ประกอบทางสิ่งแวดล้อม | มาตรการป้องกันและแก้ไขผลกระทบสิ่งแวดล้อม | ผลการปฏิบัติและรายละเอียดการปฏิบัติตามมาตรการ ฯ<br>✓ = ปฏิบัติ ✕ = ไม่ได้ปฏิบัติ ○ = ปฏิบัติไม่ได้<br>⊙ = ปฏิบัติได้แต่ไม่มีประสิทธิภาพ ● = ยังไม่ถึงเวลาปฏิบัติ | ปัญหา/<br>อุปสรรค/<br>แนวทางการ<br>แก้ไข | เอกสารอ้างอิง |
|---|---|---|---|---|
| 2) โครงสร้างและความปลอดภัยและอุบัติเหตุการจมน้ำ | 1. โครงสร้างของสระว่ายน้ำเป็นคอนกรีตเสริมเหล็ก มีความมั่นคงแข็งแรง น้ำซึ่งไม่ได้ ฝนเรียบ อยู่ในสภาพดีและทำความสะอาดง่าย | ✓ - โครงสร้างของสระว่ายน้ำของโครงการเป็นคอนกรีตเสริมเหล็ก มีความมั่นคงแข็งแรง น้ำซึ่งไม่ได้ ฝนเรียบ อยู่ในสภาพดีและทำความสะอาดง่าย | - | ภาพที่ 2.2-6 การบริหารจัดการสระว่ายน้ำ |
| | 2. จัดให้มีรั้วระบายน้ำล้นมีฝาปิดรอบสระว่ายน้ำ ความกว้าง 30 -40 เซนติเมตร ไม่เป็นสนิมแข็งแรงทำความสะอาดง่าย อยู่ในสภาพดีและไม่มีน้ำล้นออกจากราง | ✓ - ทางโครงการจัดให้มีรั้วระบายน้ำล้น มีฝาปิดรอบสระว่ายน้ำแข็งแรง ทำความสะอาดง่าย อยู่ในสภาพดีและไม่มีน้ำล้นออกจากรางระบายน้ำล้น | - | ภาพที่ 2.2-6 การบริหารจัดการสระว่ายน้ำ |

| องค์ประกอบทางสิ่งแวดล้อม | มาตรการป้องกันและแก้ไขผลกระทบสิ่งแวดล้อม | ผลการปฏิบัติและรายละเอียดการปฏิบัติตามมาตรการ ฯ<br>✓ = ปฏิบัติ ✕ = ไม่ได้ปฏิบัติ ○ = ปฏิบัติไม่ได้<br>◎ = ปฏิบัติได้แต่ไม่มีประสิทธิภาพ ● = ยังไม่ถึงเวลาปฏิบัติ | ปัญหา/อุปสรรค/แนวทางการแก้ไข | เอกสารอ้างอิง |
|---|---|---|---|---|
| 2) โครงสร้างและความปลอดภัยและอุบัติเหตุการจมน้ำ | 7. จัดให้มีการรักษาความสะอาดบริเวณสระว่ายน้ำอย่างสม่ำเสมอ | ✓<br>- ทางโครงการจัดให้มีพนักงานทำความสะอาดบริเวณสระว่ายน้ำอย่างสม่ำเสมอ | - | ภาพที่ 2.2-6 การบริหารจัดการสระว่ายน้ำ |
