ผลการปฏิบัติตามมาตรการป้องกัน  
และแก้ไขผลกระทบสิ่งแวดล้อม

โครงการ ATMOZ Ladprao 71 ดำเนินการโดย บริษัท เอสเตท คิว จำกัด (ปัจจุบันได้โอนอาคารให้แก่ นิติบุคคลแล้ว) ตั้งอยู่เลขที่ 404 ถนนนาคนิวาส แขวงลาดพร้าว เขตลาดพร้าว กรุงเทพมหานคร 10230 เป็นโครงการอาคารอยู่อาศัยรวม (อาคารชุด) ประกอบด้วยอาคารพักอาศัยคอนกรีตเสริมเหล็ก 8 ชั้น 4 อาคาร (อาคาร A B C และ D) มีความสูงจากพื้นดินที่ก่อสร้างถึงระดับหลังคาของอาคารเท่ากับ 22.90 เมตร อาคารสโมสร ขนาด ความสูง 2 ชั้น ความสูง 8.20 เมตร (จากพื้นหลังคา) จำนวน 1 อาคาร และสระว่ายน้ำ มีจำนวนห้องชุดทั้งสิ้น 741 ห้อง (แบ่งเป็นห้องชุดเพื่อการพักอาศัย จำนวน 742 ห้อง และอาคารชุดเพื่อการพาณิชย์ (ร้านค้า) จำนวน 1 ห้อง) มีขนาดพื้นที่โครงการทั้งหมด 7-0-93 ไร่ หรือ 25,387.33 ตารางเมตร จัดเป็นการพัฒนาโครงการที่เข้าข่ายต้อง ศึกษาและจัดทำรายงานการประเมินผลกระทบสิ่งแวดล้อมเพื่อประกอบการขออนุญาตก่อสร้างโครงการตาม ประกาศกฎกระทรวงทรัพยากรธรรมชาติและสิ่งแวดล้อม เรื่อง กำหนดประเภทและขนาดโครงการ หรือกิจการ ที่ต้องรายงานการประเมินผลกระทบสิ่งแวดล้อมและหลักเกณฑ์ วิธีการ ระเบียบปฏิบัติ และแนวทางการจัดทำ รายงานการประเมินผลกระทบสิ่งแวดล้อม (พ.ศ. 2522) ซึ่งกำหนดให้อาคารอยู่อาศัยรวมตามกฎหมายว่าด้วยการ ควบคุมอาคารที่มีห้องพัก 80 ห้องขึ้นไป หรือมีพื้นที่ใช้สอยตั้งแต่ 4,000 ตารางเม

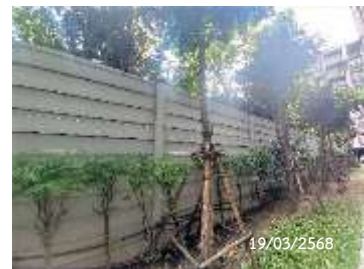
ภาพที่ 2.2-1 สภาพแวดล้อมรอบโครงการ

| องค์ประกอบทางสิ่งแวดล้อม | มาตรการป้องกันและแก้ไขผลกระทบสิ่งแวดล้อม | ผลการปฏิบัติและรายละเอียดการปฏิบัติตามมาตรการฯ<br>✓ = ปฏิบัติ X = ไม่ได้ปฏิบัติ ○ = ปฏิบัติไม่ได้<br>● = ปฏิบัติได้แต่ไม่มีประสิทธิภาพ ● = ยังไม่ถึงเวลาปฏิบัติ | เอกสารอ้างอิง | ปัญหา/อุปสรรค/แนวทางแก้ไข |
|---|---|---|---|---|
| 1.1 ลักษณะภูมิประเทศ | 1. จัดให้มีรั้วรอบพื้นที่โครงการเพื่อกันขอบเขตพื้นที่อย่างชัดเจน | ✓ - โครงการจัดให้มีรั้วรอบพื้นที่โครงการ เพื่อกันขอบเขตพื้นที่อย่างชัดเจน | ภาพที่ 2.2-1 | - |

รั้วรอบโครงการ

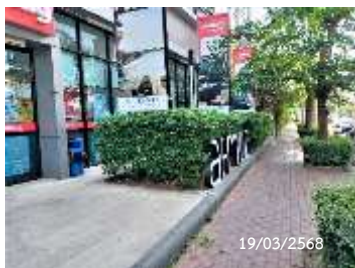
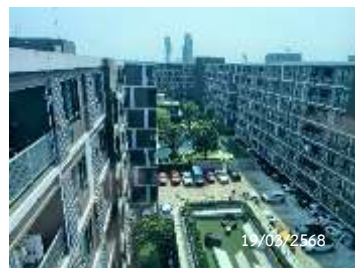
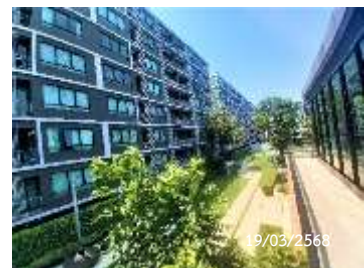
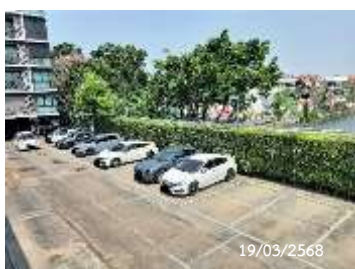
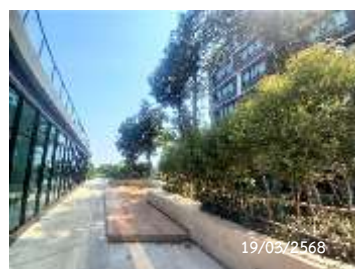
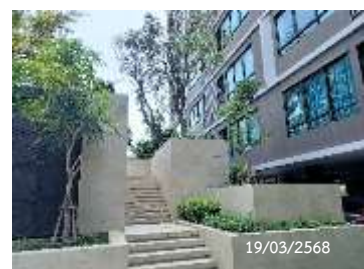
ภาพที่ 2.2-2 พื้นที่สีเขียว

| องค์ประกอบทางสิ่งแวดล้อม | มาตรการป้องกันและแก้ไขผลกระทบสิ่งแวดล้อม | ผลการปฏิบัติและรายละเอียดการปฏิบัติตามมาตรการฯ<br>✓ = ปฏิบัติ X = ไม่ได้ปฏิบัติ ○ = ปฏิบัติไม่ได้<br>● = ปฏิบัติได้แต่ไม่มีประสิทธิภาพ ● = ยังไม่ถึงเวลาปฏิบัติ | เอกสารอ้างอิง | ปัญหา/อุปสรรค/แนวทางแก้ไข |
|---|---|---|---|---|
| | 2. จัดให้มีการปลูกไม้ยืนต้น ไม้พุ่ม ไม้คลุมดิน ภายในโครงการ โดยเฉพาะบริเวณแนวเขตที่ดิน เพื่อให้พืชช่วยยึดหน้าดิน | ✓ - โครงการจัดให้มีพื้นที่สีเขียวภายในโครงการบริเวณชั้นที่ 1 โดยจัดเป็นไม้ยืนต้น ไม้พุ่ม และสนามหญ้า เพื่อช่วยในการยึดเกาะหน้าดิน ลดมลพิษ และเพื่อทัศนียภาพที่สวยงามภายในโครงการ | ภาพที่ 2.2-2 | - |

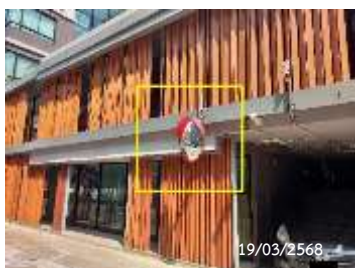
## ภาพที่ 2.2-3 ป้ายจราจรและพื้นที่จอดรถ

| องค์ประกอบทางสิ่งแวดล้อม | มาตรการป้องกันและแก้ไขผลกระทบสิ่งแวดล้อม | ผลการปฏิบัติและรายละเอียดการปฏิบัติตามมาตรการฯ<br>✓ = ปฏิบัติ X = ไม่ได้ปฏิบัติ ○ = ปฏิบัติไม่ได้<br>● = ปฏิบัติได้แต่ไม่มีประสิทธิภาพ ● = ยังไม่ถึงเวลาปฏิบัติ | เอกสารอ้างอิง | ปัญหา/อุปสรรค/แนวทางแก้ไข |
|---|---|---|---|---|
| | 3. ควบคุมความเร็วของรถภายในโครงการ เช่น ป้ายจำกัดความเร็ว สันนุนลดความเร็ว เพื่อไม่ให้เกิดการฟุ้งกระจายของฝุ่นบนผิวถนน | ✓ - โครงการจัดให้มีการควบคุมความเร็วภายในพื้นที่โครงการ โดยการติดตั้งป้ายจำกัดความเร็ว และจัดทำสันนุนลดความเร็ว บริเวณถนน โดยรอบพื้นที่โครงการ รวมถึงจัดให้มีเจ้าหน้าที่รักษาความปลอดภัยคอยอำนวยความสะดวกด้านการจราจร และควบคุมการปฏิบัติตามกฎจราจรอย่างเคร่งครัด | ภาพที่ 2.2-3 | - |

กระงกนูน

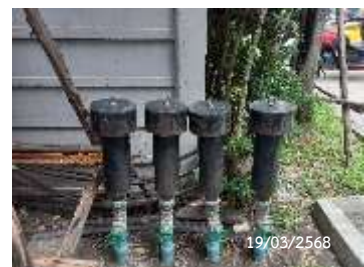
ภาพที่ 2.2-5 ระบบบำบัดน้ำเสีย

| องค์ประกอบทางสิ่งแวดล้อม | มาตรการป้องกันและแก้ไขผลกระทบสิ่งแวดล้อม | ผลการปฏิบัติและรายละเอียดการปฏิบัติตามมาตรการฯ<br>✓ = ปฏิบัติ X = ไม่ได้ปฏิบัติ O = ปฏิบัติไม่ได้<br>● = ปฏิบัติได้แต่ไม่มีประสิทธิภาพ ● = ยังไม่ถึงเวลาปฏิบัติ | เอกสารอ้างอิง | ปัญหา/อุปสรรค/แนวทางแก้ไข |
|---|---|---|---|---|
| 1.4 คุณภาพน้ำ | 1. จัดให้มีระบบบำบัดน้ำเสียรวมแบบเติมอากาศชนิดตะกอนเร่ง (Activated Sludge) จำนวน 4 ชุด โดยออกแบบรองรับน้ำเสียปริมาณ 85 ลูกบาศก์เมตร/วัน จำนวน 1 ชุด ซึ่งสามารถรองรับน้ำเสียจากอาคาร A ได้อย่างเพียงพอ และออกแบบรองรับน้ำเสียปริมาณ 145 ลูกบาศก์เมตร/วัน (จำนวน 3 ชุด แต่ละชุดมีรายละเอียดเหมือนกันทุกประการ) ซึ่งสามารถรองรับน้ำเสียจากอาคาร B อาคาร C และอาคารสโมสร และอาคาร D (อาคารละ 1 ชุด) ได้อย่างเพียงพอ เมื่อบำบัดน้ำเสียให้มีค่า BOD ในน้ำทิ้งไม่เกิน 20 มิลลิกรัม/ลิตร ก่อนระบายออกสู่ท่อระบายน้ำริมถนนภาคนิเวศต่อไป | ✓ - โครงการจัดให้มีระบบบำบัดน้ำเสียรวมแบบเติมอากาศชนิดตะกอนเร่ง (Activated Sludge) จำนวน 4 ชุด ซึ่งสามารถรองรับน้ำเสียที่เกิดขึ้นภายในโครงการได้อย่างเพียงพอ จัดให้มีการจัดจ้างบริษัทเอกชนที่เชื่อถือได้ เข้ามาดำเนินการเก็บตัวอย่างน้ำภายในโครงการ เพื่อส่งวิเคราะห์คุณภาพน้ำ โดยห้องปฏิบัติการที่ได้มาตรฐาน เพื่อนำข้อมูลที่ได้มาประเมินประสิทธิภาพของระบบบำบัดน้ำเสีย และควบคุมคุณภาพน้ำให้มีค่าอยู่ในเกณฑ์ที่มาตรฐานกำหนด | ภาพที่ 2.2-5<br>เอกสารแนบ 4 | - |

ท่อเติมอากาศ

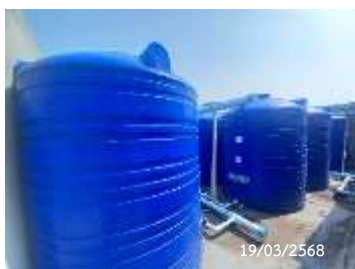
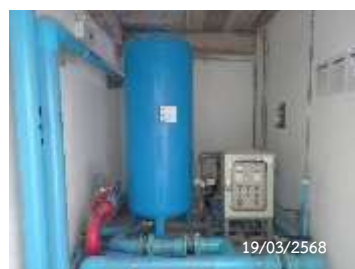
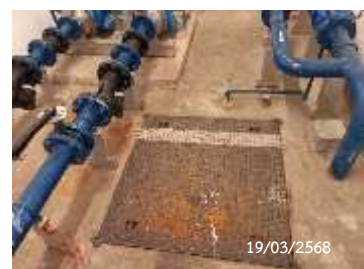
ภาพที่ 2.2-6 ระบบน้ำใช้

| 3.1 การใช้น้ำ | 1. จัดให้มีน้ำสำรองเก็บไว้ในถังเก็บน้ำใต้ดิน และถังเก็บน้ำชั้นดาดฟ้า โดยสำรองน้ำใช้ได้นาน ไม่น้อยกว่า 1 วัน | ✓ | - โครงการจัดให้มีการถังเก็บน้ำใต้ดิน จำนวน 1 ถัง/อาคาร และถังเก็บน้ำชั้นดาดฟ้า จำนวน 10 ถัง/อาคาร (ถังเก็บน้ำขนาด 5,000 ลิตร) สำหรับสำรองน้ำใช้เพื่อการอุปโภค-บริโภคภายในโครงการ โดยสามารถสำรองน้ำใช้ได้ไม่น้อยกว่า 1 วัน ซึ่งเพียงพอต่อความต้องการใช้น้ำของผู้พักอาศัยภายในโครงการ | ภาพที่ 2.2-6 | - |
| | 2. จัดให้มีระบบสูบน้ำในอาคารซึ่งทำหน้าที่สูบน้ำโดยไม่ดึงน้ำเข้ามาจากท่อประปาโดยตรง และควบคุมการจ่ายน้ำด้วยระบบตั้งเวลา ซึ่งกำหนดเวลาการสูบน้ำในช่วง 24.00-05.00 น. ซึ่งอยู่นอกช่วงเวลาที่พักอาศัยใกล้เคียงมีการใช้น้ำมาก | ✓ | - โครงการจัดให้มีระบบสูบน้ำในอาคารซึ่งทำหน้าที่สูบน้ำโดยไม่ดึงน้ำเข้ามาจากท่อประปาโดยตรง และควบคุมการจ่ายน้ำด้วยระบบตั้งเวลา ซึ่งกำหนดเวลาการสูบน้ำในช่วง 24.00-05.00 น. ซึ่งอยู่นอกช่วงเวลาที่พักอาศัยใกล้เคียงมีการใช้น้ำมาก | ภาพที่ 2.2-6 | - |

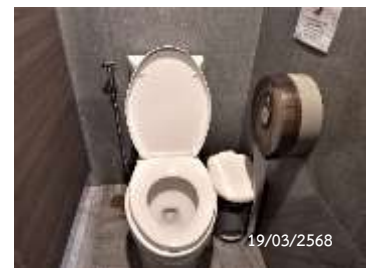
### ภาพที่ 2.2-7 สุขภัณฑ์ที่ใช้ภายในโครงการ

| | 4. ออกแบบโดยเลือกใช้สุขภัณฑ์ที่ประหยัดน้ำ หรืออุปกรณ์ที่มีประสิทธิภาพสูง ทั้งก๊อกประหยัดน้ำ ชักโครก และหัวฉีดประหยัดน้ำ | ✓ | - โครงการจัดให้มีการออกแบบและเลือกใช้สุขภัณฑ์ที่ประหยัดน้ำ รวมถึงอุปกรณ์ที่มีประสิทธิภาพสูง ทั้งก๊อกประหยัดน้ำ ชักโครก และหัวฉีดประหยัดน้ำภายในโครงการ | ภาพที่ 2.2-7 | - |

โถสุขภัณฑ์

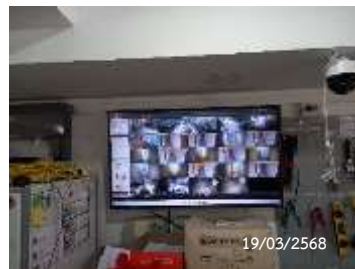
## ภาพที่ 2.2-12 ระบบรักษาความปลอดภัย

| องค์ประกอบทางสิ่งแวดล้อม | มาตรการป้องกันและแก้ไขผลกระทบสิ่งแวดล้อม | ผลการปฏิบัติและรายละเอียดการปฏิบัติตามมาตรการฯ<br>✓ = ปฏิบัติ X = ไม่ได้ปฏิบัติ ○ = ปฏิบัติไม่ได้<br>● = ปฏิบัติได้แต่ไม่มีประสิทธิภาพ ● = ยังไม่ถึงเวลาปฏิบัติ | เอกสารอ้างอิง | ปัญหา/อุปสรรค/แนวทางแก้ไข |
|---|---|---|---|---|
| | 1.6 จัดให้มีผู้ดูแลสระว่ายน้ำ ที่มีความรู้ด้านการปฐมพยาบาล | X - โครงการไม่ได้จัดให้มีเจ้าหน้าที่ประจำสระว่ายน้ำ ทั้งนี้ จัดให้มีระบบกล้องโทรทัศน์วงจรปิด (CCTV) ที่มีเจ้าหน้าที่ประจำการภายในห้องควบคุมระบบโทรทัศน์วงจรปิด (CCTV System Room) ตลอด 24 ชั่วโมง | ภาพที่ 2.2-12 | ตารางที่ 4.1-2 |

ห้องควบคุม CCTV

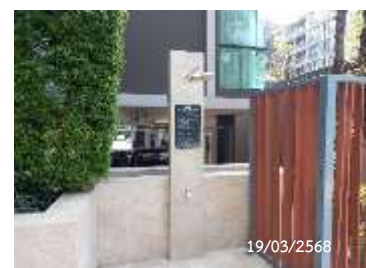
## ภาพที่ 2.2-13 พื้นที่สระว่ายน้ำ

| องค์ประกอบทางสิ่งแวดล้อม | มาตรการป้องกันและแก้ไขผลกระทบสิ่งแวดล้อม | ผลการปฏิบัติและรายละเอียดการปฏิบัติตามมาตรการฯ<br>✓ = ปฏิบัติ X = ไม่ได้ปฏิบัติ ○ = ปฏิบัติไม่ได้<br>● = ปฏิบัติได้แต่ไม่มีประสิทธิภาพ ●● = ยังไม่ถึงเวลาปฏิบัติ | เอกสารอ้างอิง | ปัญหา/อุปสรรค/แนวทางแก้ไข |
|---|---|---|---|---|
| | 2. จัดให้มีรางระบายน้ำล้นมีฝาปิดรอบสระว่ายน้ำ ความกว้าง 60 เซนติเมตร ไม่เป็นสนิม แข็งแรง ทำความสะอาดง่าย อยู่ในสภาพดี และไม่มีน้ำล้นออกจากราง | ● - โครงการจัดให้มีการออกแบบและก่อสร้างรางระบายน้ำล้นรอบสระว่ายน้ำ โดยใช้วัสดุที่ไม่เป็นสนิม แข็งแรง ทำความสะอาดง่าย อยู่ในสภาพดี และไม่มีน้ำล้นออกจากราง ทั้งนี้ไม่ได้จัดให้มีฝาดูปิด เนื่องจากการออกแบบเพื่อความสวยงาม สอดคล้องกับโครงสร้างของสระว่ายน้ำ | ภาพที่ 2.2-13 | ตารางที่ 4.1-2 |
