ผลการปฏิบัติตามมาตรการป้องกัน
และแก้ไขผลกระทบสิ่งแวดล้อม

2.1 การปฏิบัติตามมาตรการป้องกันและแก้ไขผลกระทบสิ่งแวดล้อม

ตารางที่ 2.2-1 ผลการปฏิบัติตามมาตรการป้องกันและแก้ไขผลกระทบสิ่งแวดล้อมของโครงการ เจริญนิย บาย อารีญา สุขุมวิท 53 (ส่วนขยาย) ระยะดำเนินการ

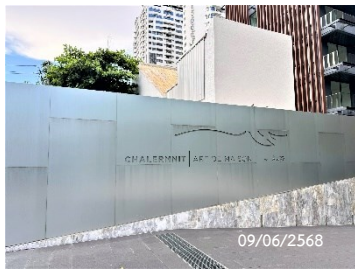
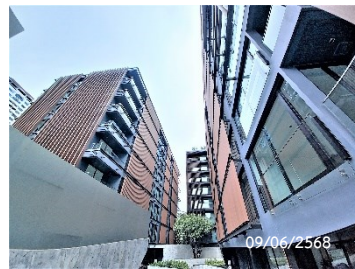
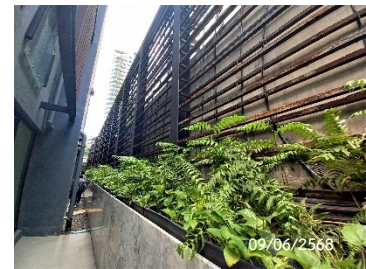
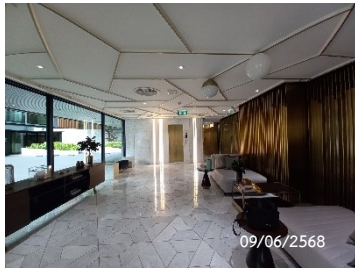
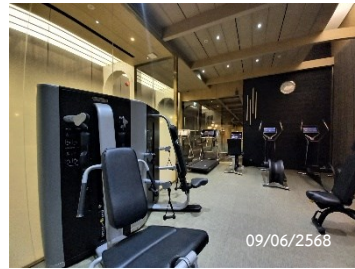
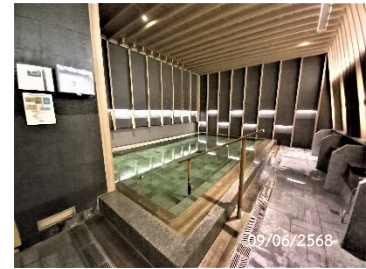
ภาพที่ 2.2-1 สภาพแวดล้อมรอบโครงการ

| องค์ประกอบทางสิ่งแวดล้อม | มาตรการป้องกันและแก้ไขผลกระทบสิ่งแวดล้อม | ผลการปฏิบัติและรายละเอียดการปฏิบัติตามมาตรการ ✓ = ปฏิบัติ X = ไม่ได้ปฏิบัติ O = ปฏิบัติไม่ได้ ● = ปฏิบัติได้แต่ไม่มีประสิทธิภาพ ● = ยังไม่ถึงเวลาปฏิบัติ | เอกสารอ้างอิง | ปัญหา/อุปสรรค/แนวทางแก้ไข |
|--|--|---|---|---|
| 1.1 สภาพภูมิประเทศ | 1. ดูแลรักษาความเป็นระเบียบเรียบร้อยภายในโครงการให้อยู่ในสภาพดีอยู่เสมอ | ✓ - โครงการจัดให้มีพนักงานรักษาความสะอาดทำหน้าที่ตรวจสอบดูแลความสะอาดบริเวณพื้นที่ส่วนกลางให้มีความสะอาดเรียบร้อยเป็นประจำอย่างสม่ำเสมอทุกวัน | ภาพที่ 2.2-1 เอกสารแนบ 3 | - |
| 1.2 การเกิดแผ่นดินไหว | 1. ตรวจสอบความมั่นคงแข็งแรงของโครงสร้างอาคารเป็นประจำทุกปี | ✓ - โครงการจัดให้มีช่างเทคนิคประจำโครงการคอยตรวจสอบความมั่นคงแข็งแรงของโครงสร้างอาคารเป็นประจำอย่างสม่ำเสมอทุกวัน | ภาพที่ 2.2-1 เอกสารแนบ 3 | - |

| องค์ประกอบทางสิ่งแวดล้อม | มาตรการป้องกันและแก้ไขผลกระทบสิ่งแวดล้อม | ผลการปฏิบัติและรายละเอียดการปฏิบัติตามมาตรการ ✓ = ปฏิบัติ X = ไม่ได้ปฏิบัติ ○ = ปฏิบัติไม่ได้ ● = ปฏิบัติได้แต่ไม่มีประสิทธิภาพ ● = ยังไม่ถึงเวลาปฏิบัติ | เอกสารอ้างอิง | ปัญหา/อุปสรรค/แนวทางแก้ไข |
|---|---|---|---|---|
| | 9. ดูแลรักษาความสะอาดพื้นถนนภายในโครงการสม่ำเสมอเพื่อลดปริมาณฝุ่นละออง | ✓ - โครงการจัดให้มีพนักงานรักษาความสะอาดทำหน้าที่ดูแลความสะอาดเรียบร้อย บริเวณพื้นที่ส่วนกลางภายในโครงการเป็นประจำอย่างสม่ำเสมอทุกวัน | ภาพที่ 2.2-1 เอกสารแนบ 3 | - |

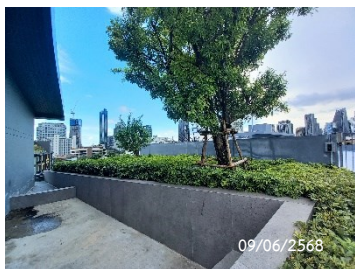
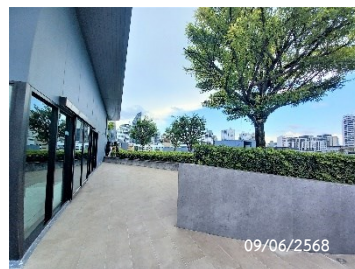
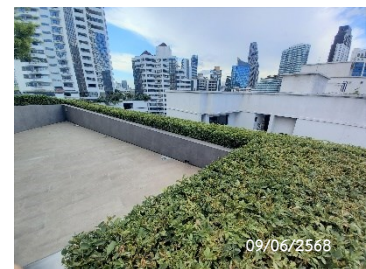
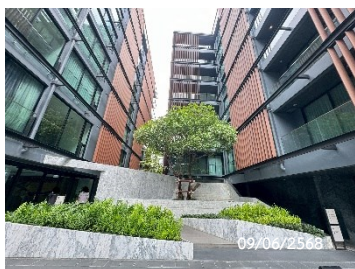
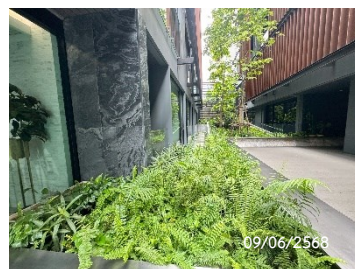
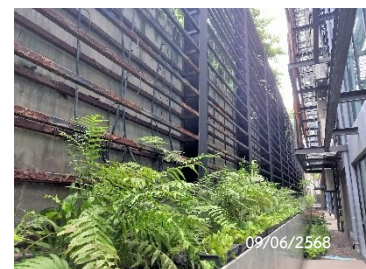
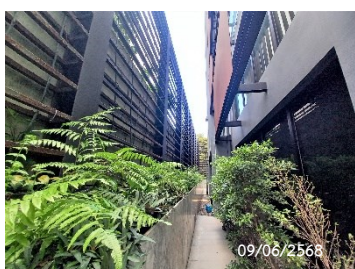
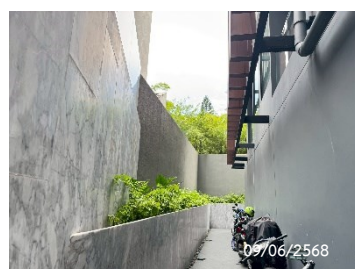
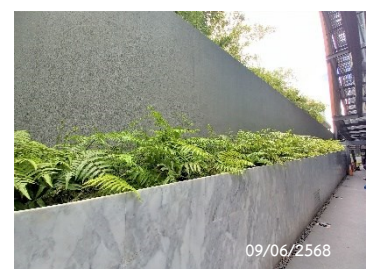
ภาพที่ 2.2-2 พื้นที่สีเขียว

| องค์ประกอบทางสิ่งแวดล้อม | มาตรการป้องกันและแก้ไขผลกระทบสิ่งแวดล้อม | ผลการปฏิบัติและรายละเอียดการปฏิบัติตามมาตรการ ✓ = ปฏิบัติ X = ไม่ได้ปฏิบัติ O = ปฏิบัติไม่ได้ ● = ปฏิบัติได้แต่ไม่มีประสิทธิภาพ ● = ยังไม่ถึงเวลาปฏิบัติ | เอกสารอ้างอิง | ปัญหา/อุปสรรค/แนวทางแก้ไข |
|--|--|---|---|---|
| | 2. จัดให้มีเจ้าหน้าที่ดูแล บำรุง รักษาพื้นที่สีเขียวบริเวณต่าง ๆ ให้อยู่สภาพดีอยู่เสมอ | ✓ - โครงการจัดให้มีการจัดจ้างคนสวนทำหน้าที่ดูแลพื้นที่สีเขียวภายในโครงการ โดยจัดให้มีการรดน้ำต้นไม้ และตรวจสอบสภาพพื้นที่สีเขียวเป็นประจำอย่างสม่ำเสมอทุกวัน ทั้งนี้ หากพบว่าต้นไม้เหี่ยวเฉาจะทำการบำรุงรักษาให้ต้นไม้กลับมาอยู่ในสภาพดี สมบูรณ์ สวยงามอยู่เสมอ กรณีที่พบว่ามีการตายจะดำเนินการปลูกใหม่ทดแทนทันที | ภาพที่ 2.2-2 เอกสารแนบ 3 | - |

| องค์ประกอบทางสิ่งแวดล้อม | มาตรการป้องกันและแก้ไขผลกระทบสิ่งแวดล้อม | ผลการปฏิบัติและรายละเอียดการปฏิบัติตามมาตรการ ✓ = ปฏิบัติ X = ไม่ได้ปฏิบัติ O = ปฏิบัติไม่ได้ ● = ปฏิบัติได้แต่ไม่มีประสิทธิภาพ ● = ยังไม่ถึงเวลาปฏิบัติ | เอกสารอ้างอิง | ปัญหา/อุปสรรค/แนวทางแก้ไข |
|---|--|--|---|---|
| | 5. จัดให้มีการปลูกไม้ยืนต้น ไม้พุ่ม และ หญ้าคลุมดิน ขนาดพื้นที่ 655.43 ตร.ม โดยรอบพื้นที่โครงการ เพื่อลดมลพิษทางอากาศที่เกิดจากรถยนต์ และลดความร้อนเข้าสู่ตัวอาคารในช่วงกลางวัน | ✓ - โครงการจัดให้มีพื้นที่สีเขียวภายในโครงการ โดยจัดให้มีการปลูกไม้ยืนต้น ไม้พุ่ม และพืชคลุมดิน บริเวณชั้นล่างของอาคาร บนอาคาร A (ริมระเบียงบริเวณชั้นสันหนากการ) และตามแนวรั้วโดยรอบโครงการ ทั้งนี้ ปัจจุบันทางโครงการอยู่ระหว่างการปรับปรุงสวนแนวตั้ง (Green wall) บริเวณแนวรั้วรอบโครงการ | ภาพที่ 2.2-2 เอกสารแนบ 3 | - |
| | 6. ปลูกไม้ยืนต้นเท่ากับ 351.71 ตร.ม เพื่อสามารถดูดซับคาร์บอนไดออกไซด์ที่เกิดจากโครงการได้อย่างเพียงพอ และช่วยลดผลกระทบด้านความเป็นส่วนตัวทั้งผู้พักอาศัย และจากมุมมองภายนอกโครงการ | ✓ - โครงการจัดให้มีพื้นที่สีเขียวภายในโครงการ โดยจัดให้มีการปลูกไม้ยืนต้น ไม้พุ่ม และพืชคลุมดิน บริเวณชั้นล่างของอาคาร บนอาคาร A (ริมระเบียงบริเวณชั้นสันหนากการ) และตามแนวรั้วโดยรอบโครงการ ทั้งนี้ ปัจจุบันทางโครงการอยู่ระหว่างการปรับปรุงสวนแนวตั้ง (Green wall) บริเวณแนวรั้วรอบโครงการ | ภาพที่ 2.2-2 เอกสารแนบ 3 | - |

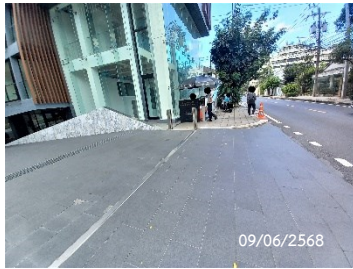
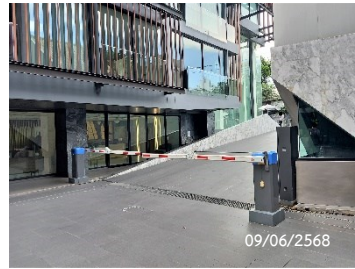
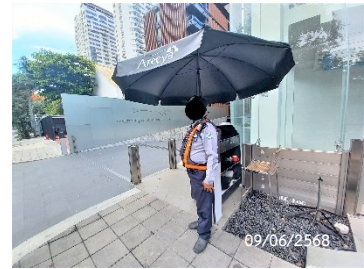
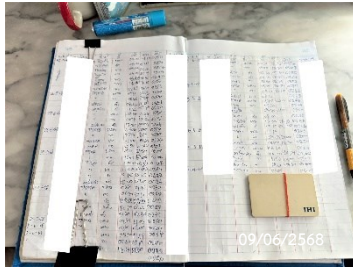
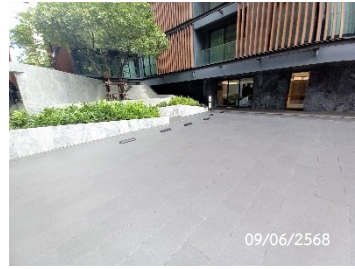
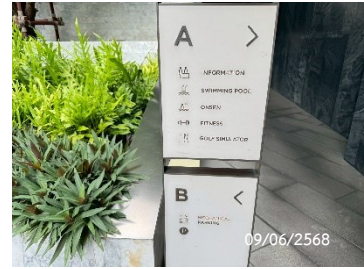
| องค์ประกอบทางสิ่งแวดล้อม | มาตรการป้องกันและแก้ไขผลกระทบสิ่งแวดล้อม | ผลการปฏิบัติและรายละเอียดการปฏิบัติตามมาตรการ ✓ = ปฏิบัติ X = ไม่ได้ปฏิบัติ ○ = ปฏิบัติไม่ได้ ● = ปฏิบัติได้แต่ไม่มีประสิทธิภาพ ● = ยังไม่ถึงเวลาปฏิบัติ | | เอกสารอ้างอิง | ปัญหา/อุปสรรค/แนวทางแก้ไข |
|---|---|--|---|---|---|
| | 3. ติดป้ายจำกัดความเร็วของรถยนต์ที่วิ่งภายในโครงการให้มีความเร็วไม่เกิน 30 กิโลเมตร/ชั่วโมง พร้อมทั้งจัดทำเส้นนูนบนถนนภายในพื้นที่โครงการเป็นระยะ ๆ | X | - โครงการไม่ได้จัดให้มีการติดป้ายจำกัดความเร็วภายในพื้นที่โครงการ เนื่องจากโครงการมีพื้นที่ค่อนข้างจำกัด และจัดให้มีพื้นที่จอดรถแบบระบบอัตโนมัติทำให้ผู้พักอาศัย และผู้มาติดต่อภายในโครงการต้องนำรถเข้าจอดภายในพื้นที่จอดรถอัตโนมัติทันทีจึงไม่มีการสัญจรภายในโครงการ ทั้งนี้ โครงการจัดให้มีเจ้าหน้าที่รักษา | ภาพที่ 2.2-3 | ตารางที่ 4.1-2 |

| องค์ประกอบทางสิ่งแวดล้อม | มาตรการป้องกันและแก้ไขผลกระทบสิ่งแวดล้อม | ผลการปฏิบัติและรายละเอียดการปฏิบัติตามมาตรการ ✓ = ปฏิบัติ X = ไม่ได้ปฏิบัติ O = ปฏิบัติไม่ได้ ● = ปฏิบัติได้แต่ไม่มีประสิทธิภาพ ● = ยังไม่ถึงเวลาปฏิบัติ | เอกสารอ้างอิง | ปัญหา/อุปสรรค/แนวทางแก้ไข |
|---|--|--|---|---|
| | 4. ติดตั้งป้าย “ห้ามติดเครื่องยนต์ทิ้งไว้” บริเวณลานจอดรถที่สามารถสังเกตเห็นได้อย่างชัดเจนและทั่วถึง เพื่อลดผลกระทบจากเขม่าควัน เสียง และ ความร้อนที่เกิดขึ้น | X - โครงการไม่ได้จัดให้มีการติดป้ายห้ามติดเครื่องยนต์ภายในพื้นที่โครงการ เนื่องจากโครงการออกแบบให้มีพื้นที่จอดรถแบบระบบอัตโนมัติทำให้ผู้พักอาศัย และผู้มาติดต่อภายในโครงการต้องนำรถเข้าจอดภายในพื้นที่จอดรถอัตโนมัติทันที ทั้งนี้ ระบบดังกล่าวจะมีข้อปฏิบัติในการใช้ระบบจอดรถอัตโนมัติ โดยมีข้อที่ระบุให้เมื่อจอดรถแล้วต้องดับเครื่องยนต์ทันที รวมถึงจัดให้มีเจ้าหน้าที่รักษาความปลอดภัยคอยควบคุมการใช้ระบบจอดรถอัตโนมัติอย่างเคร่งครัดตลอด 24 ชั่วโมง | ภาพที่ 2.2-3 | ตารางที่ 4.1-2 |

| องค์ประกอบทางสิ่งแวดล้อม | มาตรการป้องกันและแก้ไขผลกระทบสิ่งแวดล้อม | ผลการปฏิบัติและรายละเอียดการปฏิบัติตามมาตรการ ✓ = ปฏิบัติ X = ไม่ได้ปฏิบัติ ○ = ปฏิบัติไม่ได้ ● = ปฏิบัติได้แต่ไม่มีประสิทธิภาพ ● = ยังไม่ถึงเวลาปฏิบัติ | | เอกสารอ้างอิง | ปัญหา/อุปสรรค/แนวทางแก้ไข |
|---|---|--|--|---|---|
| | 2. ติดตั้งป้ายห้ามติดเครื่องยนต์ทิ้งไว้ในบริเวณลานจอดรถ ให้สามารถสังเกตเห็นอย่างชัดเจนและทั่วถึง เพื่อลดปริมาณมลพิษบริเวณชั้นจอดรถ | X | - โครงการไม่ได้จัดให้มีการติดป้ายห้ามติดเครื่องยนต์ภายในพื้นที่โครงการ เนื่องจากโครงการออกแบบให้มีพื้นที่จอดรถแบบระบบอัตโนมัติทำให้ผู้พักอาศัย และผู้มาติดต่อภายในโครงการต้องนำรถเข้าจอดภายในพื้นที่จอดรถอัตโนมัติทันที ทั้งนี้ ระบบดังกล่าวจะมีข้อปฏิบัติในการใช้ระบบจอดรถอัตโนมัติ โดยมีข้อที่ระบุให้เมื่อจอดรถแล้วต้องดับเครื่องยนต์ทันที รวมถึงจัดให้มีเจ้าหน้าที่รักษาความปลอดภัยคอยควบคุมการใช้ระบบจอดรถอัตโนมัติอย่างเคร่งครัดตลอด 24 ชั่วโมง | ภาพที่ 2.2-3 | ตารางที่ 4.1-2 |

| องค์ประกอบทางสิ่งแวดล้อม | มาตรการป้องกันและแก้ไขผลกระทบสิ่งแวดล้อม | ผลการปฏิบัติและรายละเอียดการปฏิบัติตามมาตรการฯ ✓ = ปฏิบัติ ✗ = ไม่ได้ปฏิบัติ ○ = ปฏิบัติไม่ได้ ● = ปฏิบัติได้แต่ไม่มีประสิทธิภาพ ● = ยังไม่ถึงเวลาปฏิบัติ | | เอกสารอ้างอิง | ปัญหา/อุปสรรค/แนวทางแก้ไข |
|---|---|---|--|---|---|
| 1.3 คุณภาพอากาศ (ต่อ) | 3. ควบคุมความเร็วรถยนต์ภายในพื้นที่โครงการ โดยการติดตั้งป้ายจำกัดความเร็ว และ จัดทำป้ายและสัญลักษณ์จราจรบนพื้นทางให้เห็นชัดเจน เพื่อป้องกันการสับสนของผู้ขับขี่ | ✗ | - โครงการไม่ได้จัดให้มีการติดป้ายจำกัดความเร็ว ป้ายจราจร และสัญลักษณ์จราจรบนพื้นทางภายในพื้นที่โครงการ เนื่องจากโครงการมีพื้นที่ค่อนข้างจำกัด และจัดให้มีพื้นที่จอดรถแบบระบบอัตโนมัติทำให้ผู้พักอาศัย และผู้มาติดต่อภายในโครงการต้องนำรถเข้าจอดภายในพื้นที่จอดรถอัตโนมัติทันทีจึงไม่มีการสัญจรภายในโครงการ ทั้งนี้ โครงการจัดให้มีเจ้าหน้าที่รักษาความปลอดภัยคอยอำนวยความสะดวกการจราจร และควบคุมให้มีการปฏิบัติตามกฎจราจรอย่างเคร่งครัดตลอด 24 ชั่วโมง | ภาพที่ 2.2-3 | ตารางที่ 4.1-2 |

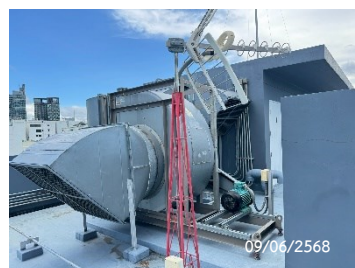
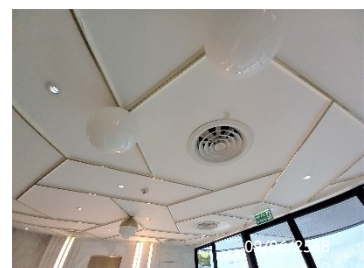
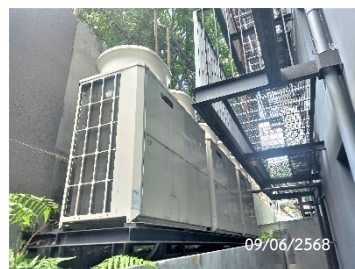
ภาพที่ 2.2-4 ระบบระบายอากาศ

| องค์ประกอบทางสิ่งแวดล้อม | มาตรการป้องกันและแก้ไขผลกระทบสิ่งแวดล้อม | ผลการปฏิบัติและรายละเอียดการปฏิบัติตามมาตรการ ✓ = ปฏิบัติ X = ไม่ได้ปฏิบัติ ○ = ปฏิบัติไม่ได้ ● = ปฏิบัติได้แต่ไม่มีประสิทธิภาพ ● = ยังไม่ถึงเวลาปฏิบัติ | | เอกสารอ้างอิง | ปัญหา/อุปสรรค/แนวทางแก้ไข |
|---|---|--|---|---|---|
| | 2. ผนังอาคารอย่างน้อย 1 ด้าน ต้องมีช่องเปิดออกสู่ภายนอกได้ โดยช่องเปิดนี้ต้องมีพื้นที่ไม่น้อยกว่าร้อยละ 10 ของพื้นที่ | ✓ | - โครงการจัดให้มีการออกแบบ และก่อสร้างอาคารให้ผนังอย่างน้อย 1 ด้าน มีประตู หรือ หน้าต่าง โดยมีพื้นที่ไม่น้อยกว่าร้อยละ 10 ของพื้นที่ | ภาพที่ 2.2-1 ภาพที่ 2.2-4 | - |

| องค์ประกอบทางสิ่งแวดล้อม | มาตรการป้องกันและแก้ไขผลกระทบสิ่งแวดล้อม | ผลการปฏิบัติและรายละเอียดการปฏิบัติตามมาตรการ ✓ = ปฏิบัติ X = ไม่ได้ปฏิบัติ ○ = ปฏิบัติไม่ได้ ● = ปฏิบัติได้แต่ไม่มีประสิทธิภาพ ● = ยังไม่ถึงเวลาปฏิบัติ | | เอกสารอ้างอิง | ปัญหา/อุปสรรค/แนวทางแก้ไข |
|---|---|--|--|---|---|
| | <u>มาตรการลดมลพิษที่เกิดจากรถยนต์ที่สัญจรภายในโครงการ</u> 1. ติดตั้ง Aluminum air filter บริเวณท่อระบายอากาศจากชั้นใต้ดิน เพื่อกรองไม่ให้ฝุ่นเข้า-ออกจากอาคารที่ใช้หมุนเวียนสำหรับใช้ใต้ดิน | ✓ | - โครงการจัดให้มีระบบท่อระบายอากาศจากชั้นใต้ดินโดยการติดตั้ง Aluminum air filter | ภาพที่ 2.2-3 ภาพที่ 2.2-4 | - |

| องค์ประกอบทางสิ่งแวดล้อม | มาตรการป้องกันและแก้ไขผลกระทบสิ่งแวดล้อม | ผลการปฏิบัติและรายละเอียดการปฏิบัติตามมาตรการ ✓ = ปฏิบัติ X = ไม่ได้ปฏิบัติ ○ = ปฏิบัติไม่ได้ ● = ปฏิบัติได้แต่ไม่มีประสิทธิภาพ ● = ยังไม่ถึงเวลาปฏิบัติ | | เอกสารอ้างอิง | ปัญหา/อุปสรรค/แนวทางแก้ไข |
|--|--|--|--|---|---|
| | 3.ติดตั้งพัดลมระบายอากาศ โดยมีอัตราการระบายอากาศไม่น้อยกว่า 4 เท่าของปริมาตรห้อง | ✓ | - โครงการจัดให้มีการออกแบบ และก่อสร้างอาคารให้ผนังอย่างน้อย 1 ด้าน มีประตู หรือ หน้าต่าง โดยมีพื้นที่ไม่น้อยกว่าร้อยละ 10 ของพื้นที่ รวมถึงจัดทำมีการติดตั้งระบบพัดลมอัดอากาศ (Pressurized fan) และระบบเครื่องปรับอากาศบริเวณพื้นที่ส่วนกลางเป็นระบบ HVAC (Heating Ventilation and Air Conditioning) | ภาพที่ 2.2-4 | - |

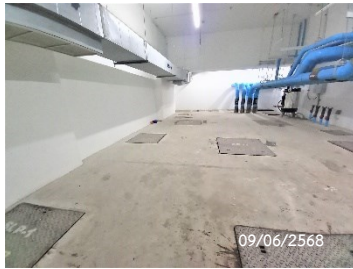
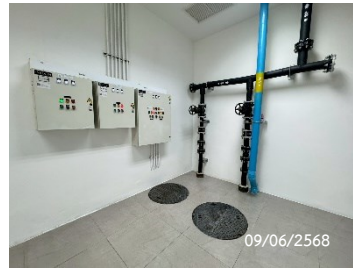
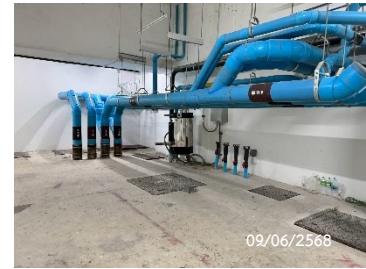
ภาพที่ 2.2-5 ระบบบำบัดน้ำเสีย

| องค์ประกอบทางสิ่งแวดล้อม | มาตรการป้องกันและแก้ไขผลกระทบสิ่งแวดล้อม | ผลการปฏิบัติและรายละเอียดการปฏิบัติตามมาตรการ ✓ = ปฏิบัติ X = ไม่ได้ปฏิบัติ O = ปฏิบัติไม่ได้ ● = ปฏิบัติได้แต่ไม่มีประสิทธิภาพ ● = ยังไม่ถึงเวลาปฏิบัติ | เอกสารอ้างอิง | ปัญหา/อุปสรรค/แนวทางแก้ไข |
|---|--|--|--|---|
| 1.5 คุณภาพน้ำ | 1. จัดให้มีระบบบำบัดน้ำเสียชนิดตะกอนเวียนกลับจำนวน 1 ชุด ระบบบำบัดน้ำเสียมีประสิทธิภาพในการบำบัดน้ำเสียร้อยละ 92 ค่า BOD ของน้ำเสียก่อนเข้าระบบบำบัดทั้งหมดเท่ากับ 50 ลบ.ม./วัน และ ค่า BOD ที่ออกจากระบบบำบัดน้ำเสียเท่ากับ 20 มก./ล. ซึ่งมีคุณภาพตามมาตรฐานน้ำทิ้งจากอาคารประเภท ข ที่กำหนดให้ค่า BOD ในน้ำทิ้งไม่เกิน 30 มก./ล. | ✓ - โครงการจัดให้มีการติดตั้งระบบบำบัดน้ำเสียชนิดตะกอนเวียนกลับ จำนวน 1 ชุด เพื่อรองรับน้ำเสียจากกิจกรรมต่าง ๆ ที่เกิดขึ้นภายในโครงการ รวมถึงจัดให้มีการจ้างบริษัทเอกชนที่เชื่อถือได้ให้เข้ามาดำเนินการเก็บตัวอย่างน้ำทิ้งภายในโครงการ เพื่อส่งวิเคราะห์คุณภาพน้ำทิ้งโดยห้องปฏิบัติการที่ได้มาตรฐาน เป็นประจำทุก 6 เดือน ซึ่งจะนำข้อมูลที่ได้มาใช้ในการประเมิน และควบคุมการทำงานของระบบบำบัดน้ำเสีย ให้มีคุณภาพน้ำทิ้งที่ออกจากระบบบำบัดน้ำเสียเป็นไปตามมาตรฐานน้ำทิ้งจากอาคารประเภท ข | ภาพที่ 2.2-5 เอกสารแนบ 3 เอกสารแนบ 4 | - |

| องค์ประกอบทาง สิ่งแวดล้อม | มาตรการป้องกันและแก้ไขผลกระทบสิ่งแวดล้อม | ผลการปฏิบัติและรายละเอียดการปฏิบัติตามมาตรการฯ ✓ = ปฏิบัติ x = ไม่ได้ปฏิบัติ ○ = ปฏิบัติไม่ได้ ● = ปฏิบัติได้แต่ไม่มีประสิทธิภาพ ● = ยังไม่ถึงเวลาปฏิบัติ | | เอกสารอ้างอิง | ปัญหา/ อุปสรรค/ แนวทางแก้ไข |
|---|---|--|---|--|---|
| 2.2 นิเวศวิทยาทางน้ำ | 1. จัดให้มีระบบบำบัดน้ำเสียชนิดตะกอนเวียนกลับจำนวน 1 ชุด ขนาด 135 ลบ.ม./วัน ซึ่งมากกว่าน้ำเสียที่เกิดขึ้นจากการประเมิน (121.65 ลบ.ม./วัน) | ✓ | - โครงการจัดให้มีการติดตั้งระบบบำบัดน้ำเสียชนิดตะกอนเวียนกลับ จำนวน 1 ชุด เพื่อรองรับน้ำเสียจากกิจกรรมต่าง ๆ ที่เกิดขึ้นภายในโครงการ รวมถึงจัดให้มีการจ้างบริษัทเอกชนที่เชื่อถือได้ | ภาพที่ 2.2-5 เอกสารแนบ 3 เอกสารแนบ 4 | - |

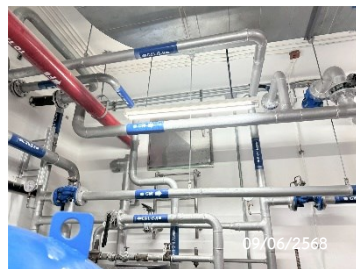
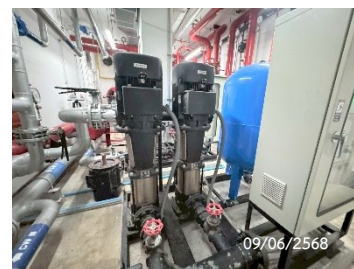
ภาพที่ 2.2-6 ระบบน้ำใช้

| องค์ประกอบทางสิ่งแวดล้อม | มาตรการป้องกันและแก้ไขผลกระทบสิ่งแวดล้อม | ผลการปฏิบัติและรายละเอียดการปฏิบัติตามมาตรการ ✓ = ปฏิบัติ X = ไม่ได้ปฏิบัติ ○ = ปฏิบัติไม่ได้ ● = ปฏิบัติได้แต่ไม่มีประสิทธิภาพ ●● = ยังไม่ถึงเวลาปฏิบัติ | | เอกสารอ้างอิง | ปัญหา/อุปสรรค/แนวทางแก้ไข |
|---|--|---|---|---|---|
| 3.1 น้ำใช้ | 1. จัดให้มีถังเก็บน้ำใต้ดิน ปริมาตรรวมทั้งสิ้น 152.32 ลบ.ม. สามารถสำรองน้ำใช้ได้น้อย 1 วัน | ✓ | - โครงการจัดให้มีการออกแบบ และติดตั้งถังเก็บน้ำชั้นใต้ดินจำนวน 1 ถัง ที่มีฝาปิดอย่างมิดชิดจำนวน 2 ฝา เพื่อป้องกันการปนเปื้อน และเพื่อความสะอาดในการล้างทำความสะอาดถังเก็บน้ำ โดยเป็นการสำรองน้ำใช้ เพื่อการอุปโภค - บริโภค และเพื่อการดับเพลิงภายในโครงการ | ภาพที่ 2.2-6 | - |

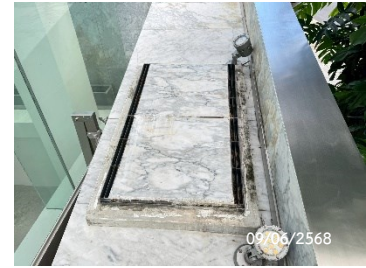
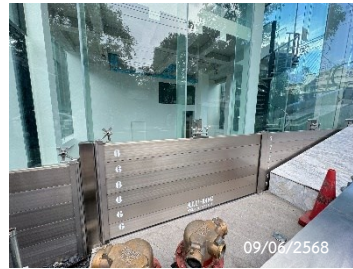
ภาพที่ 2.2-8 ระบบระบายน้ำ

| องค์ประกอบทางสิ่งแวดล้อม | มาตรการป้องกันและแก้ไขผลกระทบสิ่งแวดล้อม | ผลการปฏิบัติและรายละเอียดการปฏิบัติตามมาตรการ ✓ = ปฏิบัติ X = ไม่ได้ปฏิบัติ O = ปฏิบัติไม่ได้ ● = ปฏิบัติได้แต่ไม่มีประสิทธิภาพ ● = ยังไม่ถึงเวลาปฏิบัติ | เอกสารอ้างอิง | ปัญหา/อุปสรรค/แนวทางแก้ไข |
|---|--|---|---|---|
| | 9. จัดให้มีเจ้าหน้าที่ดูแลรักษาระบบระบายน้ำ เช่น ตะแกรงดักมูลฝอย ท่อระบายน้ำ เครื่องสูบน้ำ อุปกรณ์ต่าง ๆ ให้มีสภาพดีอยู่เสมอ | ✓ - โครงการจัดให้มีช่างเทคนิคประจำโครงการคอยตรวจสอบดูแลการทำงานของระบบระบายน้ำเป็นประจำอย่างสม่ำเสมอทุกวัน วันละ 2 รอบ (เวลา 09.00-12.00 น. และเวลา 15.00-21.00 น.) และจัดให้มีการชุดลอกกระบบระบายน้ำเป็นประจำทุกเดือน รวมถึงจัดให้มีการบำรุงรักษาเชิงป้องกัน (PM) เป็นประจำทุก 4 เดือน | ภาพที่ 2.2-8 เอกสารแนบ 3 | - |
| | 10. นำน้ำทิ้งที่ผ่านการบำบัดแล้วจะระบายออกสู่ท่อระบายน้ำสาธารณะริมถนนซอยสุขุมวิท 53 ด้านหน้าโครงการต่อไป | ✓ - โครงการจัดให้มีการระบายน้ำทิ้งที่ผ่านการบำบัดแล้ว มายังบ่อน้ำด้านหน้าโครงการก่อนปล่อยออกสู่ระบบระบายน้ำสาธารณะริมถนนซอยสุขุมวิท 53 ด้านหน้าโครงการต่อไป | ภาพที่ 2.2-8 | - |

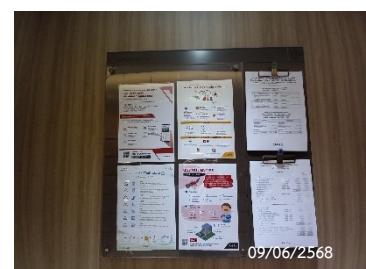
ภาพที่ 2.2-14 การประชาสัมพันธ์

| องค์ประกอบทางสิ่งแวดล้อม | มาตรการป้องกันและแก้ไขผลกระทบสิ่งแวดล้อม | ผลการปฏิบัติและรายละเอียดการปฏิบัติตามมาตรการ ✓ = ปฏิบัติ X = ไม่ได้ปฏิบัติ ○ = ปฏิบัติไม่ได้ ● = ปฏิบัติได้แต่ไม่มีประสิทธิภาพ ● = ยังไม่ถึงเวลาปฏิบัติ | | เอกสารอ้างอิง | ปัญหา/อุปสรรค/แนวทางแก้ไข |
|---|---|--|---|---|---|
| 1.3 คุณภาพอากาศ | 1. รมรณคใ้ผู้พักอาศัยใช้งานระบบปรับอากาศอย่างถูกวิธีและแนะนำการดูแลรักษาเครื่องปรับอากาศให้มีประสิทธิภาพดี | ✓ | - โครงการจัดให้มีการรณรงค์การล้างเครื่องปรับอากาศให้แก่ผู้พักอาศัยภายในโครงการโดยการติดป้ายประชาสัมพันธ์บริเวณบอร์ดประชาสัมพันธ์ หน้าจอประชาสัมพันธ์ และระบบออนไลน์ของโครงการ รวมถึงจัดให้มีการแจกจ่ายช่องทางติดต่อบริษัททำความสะอาด และบำรุงรักษาเครื่องปรับอากาศ ให้แก่ผู้พักอาศัยภายในโครงการบริเวณห้องสำนักงานนิติบุคคลอาคารชุด | ภาพที่ 2.2-14 เอกสารแนบ 3 | - |

| องค์ประกอบทางสิ่งแวดล้อม | มาตรการป้องกันและแก้ไขผลกระทบสิ่งแวดล้อม | ผลการปฏิบัติและรายละเอียดการปฏิบัติตามมาตรการ ✓ = ปฏิบัติ X = ไม่ได้ปฏิบัติ ○ = ปฏิบัติไม่ได้ ● = ปฏิบัติได้แต่ไม่มีประสิทธิภาพ ● = ยังไม่ถึงเวลาปฏิบัติ | เอกสารอ้างอิง | ปัญหา/อุปสรรค/แนวทางแก้ไข |
|---|---|---|---|---|
| | 8. รณรงค์ให้ผู้พักอาศัยปลูกต้นไม้บริเวณริมระเบียงห้องพักเพื่อลดความร้อนจากระบบปรับอากาศ | ✓ - โครงการจัดให้มีการรณรงค์เรื่องการปลูกต้นไม้ให้แก่ผู้พักอาศัยภายในโครงการ โดยการติดป้ายรณรงค์บริเวณบอร์ดประชาสัมพันธ์หน้าจอประชาสัมพันธ์ และระบบออนไลน์ของโครงการ | ภาพที่ 2.2-14 | - |

| องค์ประกอบทางสิ่งแวดล้อม | มาตรการป้องกันและแก้ไขผลกระทบสิ่งแวดล้อม | ผลการปฏิบัติและรายละเอียดการปฏิบัติตามมาตรการ ✓ = ปฏิบัติ X = ไม่ได้ปฏิบัติ ○ = ปฏิบัติไม่ได้ ● = ปฏิบัติได้แต่ไม่มีประสิทธิภาพ ●● = ยังไม่ถึงเวลาปฏิบัติ | | เอกสารอ้างอิง | ปัญหา/อุปสรรค/แนวทางแก้ไข |
|---|--|---|---|---|---|
| | 3. จัดทำคู่มือการใช้น้ำอย่างประหยัดให้กับผู้พักอาศัยภายในโครงการ พร้อมทั้งรณรงค์และประชาสัมพันธ์ให้ผู้พักอาศัยใช้น้ำอย่างประหยัดดังนี้ - จัดให้มีเจ้าหน้าที่ฝ่ายช่างประจำสำนักงานนิติบุคคลอาคารชุด เพื่อดูแลรักษาระบบเส้นท่อประปาให้อยู่ในสภาพดี โดยตรวจสอบการรั่วไหลของน้ำ เพื่อลดการสูญเสียอย่างเปล่าประโยชน์ | ✓ | - โครงการจัดให้มีช่างเทคนิคประจำโครงการคอยตรวจสอบดูแลการทำงานของระบบเส้นท่อประปา ลักษณะทางกายภาพของน้ำ และเครื่องสูบน้ำเป็นประจำอย่างสม่ำเสมอทุกวัน วันละ 2 รอบ (เวลา 09.00-12.00 น. และเวลา 15.00-21.00 น.) และจัดให้มีการบำรุงรักษาเชิงป้องกัน (PM) เป็นประจำทุก 4 เดือน รวมถึงจัดให้มีการล้างทำความสะอาดถังเก็บน้ำเป็นประจำทุกปี ทั้งนี้ จัดให้มีการ | ภาพที่ 2.2-14 เอกสารแนบ 3 | - |
