# บทที่ 2

## ผลการดำเนินการตามมาตรการป้องกันและแก้ไขผลกระทบสิ่งแวดล้อม

ตารางที่ 2.1-1 ผลการดำเนินการตามมาตรการป้องกันและแก้ไขผลกระทบสิ่งแวดล้อมทั่วไป

ตารางที่ 2.2-1 ผลการดำเนินการตามมาตรการป้องกันและแก้ไขผลกระทบสิ่งแวดล้อมระยะดำเนินการทำเหมือง

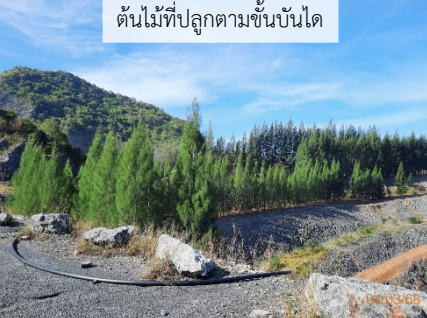
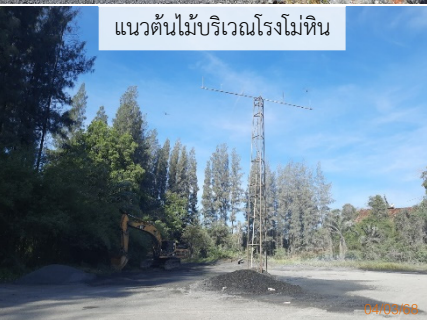
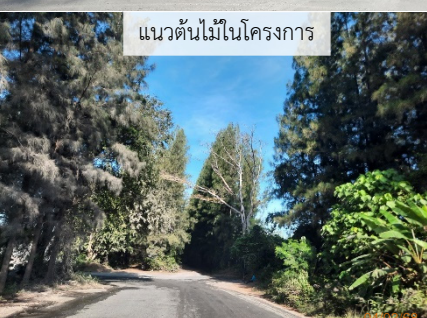
| มาตรการป้องกันและแก้ไขผลกระทบสิ่งแวดล้อม<br>และมาตรการติดตามตรวจสอบผลกระทบสิ่งแวดล้อม | ผลการปฏิบัติตามมาตรการ | ปัญหา อุปสรรค ที่ไม่สามารถปฏิบัติตามมาตรการ และแนวทางแก้ไข | ภาพประกอบมาตรการ |
|---|---|---|---|
| <p>3. ให้ปรับปรุงฟื้นฟูพื้นที่โครงการที่ผ่านการทำเหมืองแร่แล้ว และพื้นที่สิ้นสุดการใช้ประโยชน์แล้ว ตามแผนงานที่ได้เสนอไว้ในรายงานการวิเคราะห์ผลกระทบสิ่งแวดล้อม พร้อมทั้งให้รายงานผลการดำเนินงานให้สำนักงานนโยบายและแผนทรัพยากรธรรมชาติและสิ่งแวดล้อม และกรมอุตสาหกรรมพื้นฐานและการเหมืองแร่ทราบทุกปี</p> | <p>- การดำเนินงานตามแผนการฟื้นฟู ปัจจุบันเป็นการฟื้นฟูช่วงที่ 4 (ปีที่ 6 : ปี 2568) ซึ่งตามแผนการฟื้นฟูกำหนดให้ดำเนินการบำรุงรักษาสภาพพื้นที่ป่าไม้เดิมและพื้นที่ที่ผ่านการฟื้นฟูมาแล้วในช่วงที่ผ่านมาในบริเวณพื้นที่โครงการ เนื้อที่ประมาณ 67.41 ไร่ ให้เจริญงอกงามอยู่เสมอ และฟื้นฟูสภาพพื้นที่หน้าเหมืองชั้นบันไดที่เสร็จสิ้นการทำเหมืองแล้ว เนื้อที่ประมาณ 1.22 ไร่ โดยการปรับปรุงสภาพหน้าเหมืองชั้นบันไดให้มีเสถียรภาพและความปลอดภัยต่อการชะล้างพังทลาย</p> <p>- ปัจจุบันโครงการมีพื้นที่หน้าเหมืองจำนวน 2 แห่ง แบ่งเป็น ห1 ขนาดประมาณ 8 ไร่ และ ห2 ขนาดประมาณ 38 ไร่ มีพื้นที่ที่ผ่านการทำเหมืองแล้วขนาดประมาณ 140 ไร่ ปัจจุบันมีการปรับปรุงหน้าเหมืองควบคู่ไปกับการทำเหมือง และดูแลแนวต้นไม้ที่ทำการฟื้นฟูพื้นที่ไปแล้วบริเวณพื้นที่หน้าเหมือง คั่นทำนบกั้นพื้นที่ว่างทั่วไปภายในโครงการ และบริเวณสำนักงานที่ปลูกในช่วงที่ผ่านมาให้มีการเจริญเติบโตได้ดี นอกจากนี้ยังมีการขุดลอกบ่อ</p> | <p>- ไม่มี</p> | <p>ต้นไม้ที่ปลูกตามชั้นบันได</p> <p>แนวต้นไม้บริเวณโรงโม่หิน</p> <p>แนวต้นไม้ในโครงการ</p> |

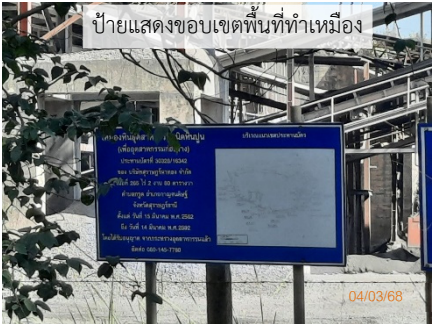
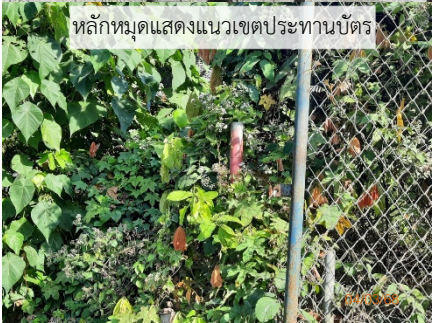
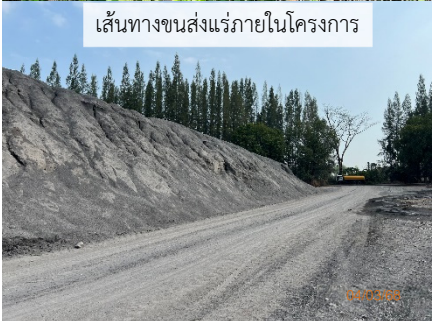
| มาตรการป้องกันและแก้ไขผลกระทบสิ่งแวดล้อม<br>และมาตรการติดตามตรวจสอบผลกระทบสิ่งแวดล้อม | ผลการปฏิบัติตามมาตรการ | ปัญหา อุปสรรค ที่ไม่สามารถปฏิบัติตามมาตรการ และแนวทางแก้ไข | ภาพประกอบมาตรการ |
|---|---|---|---|
| <p><b>1. ทรัพยากรสิ่งแวดล้อมทางกายภาพ</b></p> <p>1.1 สภาพภูมิประเทศ</p> <p>1) กำหนดให้ตำแหน่งและขอบเขตพื้นที่ในการทำเหมือง และแนวเส้นทางขนส่งแร่ให้ชัดเจน เพื่อให้เป็นไปตามแผนผังโครงการทำเหมืองของโครงการ โดยทำการปรับสภาพพื้นที่เดิมให้น้อยที่สุดเท่าที่จำเป็นเท่านั้น โดยพื้นที่ที่ไม่มีกิจกรรมการทำเหมืองและกิจกรรมที่เกี่ยวข้องให้รักษาสภาพภูมิประเทศเดิมไว้ พร้อมทั้งเว้นพื้นที่ไม่ทำเหมืองระยะ 10 เมตร จากขอบแปลงประทานบัตร และเว้นพื้นที่ไม่ทำเหมืองระยะ 50 เมตร จากทางสาธารณประโยชน์ทางทิศใต้ (บ้านแม่โมกข์-บ้านจอมทอง) และทางน้ำสาธารณประโยชน์ (คลองกำสน)</p> | <p>- โครงการกำหนดตำแหน่งและขอบเขตพื้นที่การทำเหมือง แนวเส้นทางขนส่งแร่ไว้อย่างชัดเจน เพื่อให้เป็นไปตามแผนผังโครงการกำหนด พร้อมทั้งติดป้ายแสดงขอบเขตการทำเหมืองบริเวณทางเข้าพื้นที่โครงการ</p> <p>- ทำการปรับสภาพพื้นที่เฉพาะบริเวณที่เกี่ยวข้องกับการทำเหมืองเท่านั้น สำหรับบริเวณที่ไม่มีการทำเหมืองจะทำการรักษาสภาพภูมิประเทศเดิมไว้</p> <p>- เว้นพื้นที่ไม่ทำเหมืองระยะ 10 ม. จากขอบแปลงประทานบัตร และเว้นพื้นที่ไม่ทำเหมืองระยะ 50 ม. จากทางสาธารณประโยชน์ทางทิศใต้ (บ้านแม่โมกข์-บ้านจอมทอง) และทางน้ำสาธารณประโยชน์ (คลองกำสน)</p> | <p>- ไม่มี</p> | <p>ป้ายแสดงขอบเขตพื้นที่ทำเหมือง</p> <p>หลักหมุดแสดงแนวเขตประทานบัตร</p> <p>เส้นทางขนส่งแร่ภายในโครงการ</p> |

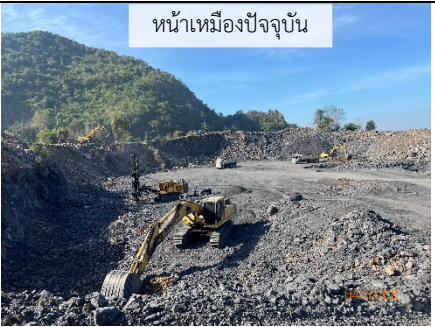
| มาตรการป้องกันและแก้ไขผลกระทบสิ่งแวดล้อม<br>และมาตรการติดตามตรวจสอบผลกระทบสิ่งแวดล้อม | ผลการปฏิบัติตามมาตรการ | ปัญหา อุปสรรค ที่ไม่สามารถปฏิบัติตามมาตรการ และแนวทางแก้ไข | ภาพประกอบมาตรการ |
|---|---|---|---|
| 2) ให้เริ่มเปิดทำเหมืองตามแผนผังที่กำหนดไว้<br>อย่างเคร่งครัด ตั้งแต่ระยะดำเนินการทำเหมืองจนกระทั่ง<br>สิ้นสุดการทำเหมือง โดยเริ่มเปิดหน้าเหมืองบริเวณหมาย<br>“ห” | - ดำเนินการทำเหมืองตามแผนผังโครงการ<br>กำหนดอย่างเคร่งครัด โดยเริ่มเปิดหน้าเหมือง<br>บริเวณหมาย “ห” ที่ระดับความสูงประมาณ<br>65 ม.(รทก.) พร้อมปรับปรุงหน้าเหมืองให้เป็น<br>ชั้นบันไดมีความสูงและความกว้างของ<br>ชั้นบันไดประมาณ 10 ม. ความลาดชันไม่เกิน<br>45 องศา | - ไม่มี | |

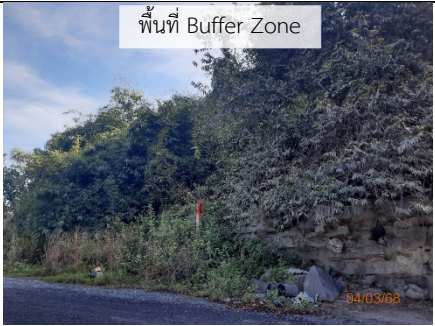
| มาตรการป้องกันและแก้ไขผลกระทบสิ่งแวดล้อม<br>และมาตรการติดตามตรวจสอบผลกระทบสิ่งแวดล้อม | ผลการปฏิบัติตามมาตรการ | ปัญหา อุปสรรค ที่ไม่สามารถปฏิบัติตามมาตรการ และแนวทางแก้ไข | ภาพประกอบมาตรการ |
|---|---|---|---|
| 3) กำหนดให้บริเวณที่ไม่เกี่ยวข้องกับการทำ<br>เหมืองหรือกิจกรรมต่างๆ ของโครงการ ต้องรักษาให้คง<br>สภาพเดิมให้มากที่สุด ทั้งนี้เพื่อช่วยเป็นแนวป้องกัน<br>ผลกระทบ (Buffer Zone) อีกทางหนึ่ง | - บริเวณที่ไม่เกี่ยวข้องกับการทำเหมือง<br>โครงการรักษาสภาพพื้นที่เดิมไว้ | - ไม่มี | |

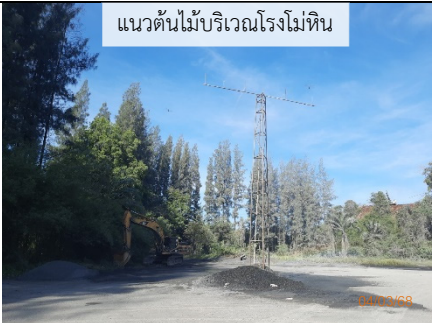
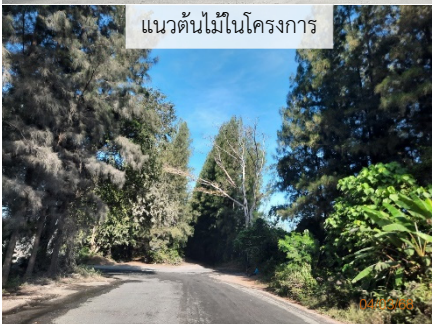
| มาตรการป้องกันและแก้ไขผลกระทบสิ่งแวดล้อม<br>และมาตรการติดตามตรวจสอบผลกระทบสิ่งแวดล้อม | ผลการปฏิบัติตามมาตรการ | ปัญหา อุปสรรค ที่ไม่สามารถปฏิบัติ<br>ตามมาตรการ และแนวทางแก้ไข | ภาพประกอบมาตรการ |
|---|---|---|---|
| | <p>เสถียรภาพและความปลอดภัยต่อการชะล้างพังทลาย</p> <p>- ปัจจุบันโครงการมีพื้นที่หน้าเหมืองจำนวน 2 แห่ง แบ่งเป็น ท1 ขนาดประมาณ 8 ไร่ และ ท2 ขนาดประมาณ 38 ไร่ มีพื้นที่ที่ผ่านการทำเหมืองแล้วขนาดประมาณ 140 ไร่ ปัจจุบันมีการปรับปรุงหน้าเหมืองควบคู่ไปกับการทำเหมือง และดูแลแนวต้นไม้ที่ทำการฟื้นฟูพื้นที่ไปแล้วบริเวณพื้นที่หน้าเหมือง คั่นทำนบดิน พื้นที่ว่างทั่วไปภายในโครงการ และบริเวณสำนักงานที่ปลูกในช่วงที่ผ่านมาให้มีการเจริญเติบโตได้ดี นอกจากนี้ยังมีการขุดลอกบ่อดักตะกอนและระบายน้ำภายในพื้นที่โครงการ เพื่อช่วยในการระบายน้ำภายในโครงการ ขนาดพื้นที่ประมาณ 2 ไร่</p> <p>- จัดส่งรายงานแผนและผลการดำเนินงานด้านการฟื้นฟูพื้นที่ที่ทำเหมืองให้หน่วยงานที่เกี่ยวข้อง ได้แก่ สำนักงานอุตสาหกรรมพื้นฐานและการเหมืองแร่ เขต 4 ภูเก็ต เพื่อส่งต่อสำนักงานทรัพยากรธรรมชาติและสิ่งแวดล้อมจังหวัดสุราษฎร์ธานี และสำนักงานนโยบายและแผนทรัพยากรธรรมชาติและ</p> | | |

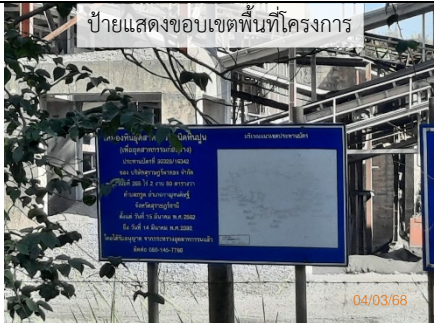
| มาตรการป้องกันและแก้ไขผลกระทบสิ่งแวดล้อม<br>และมาตรการติดตามตรวจสอบผลกระทบสิ่งแวดล้อม | ผลการปฏิบัติตามมาตรการ | ปัญหา อุปสรรค ที่ไม่สามารถปฏิบัติตามมาตรการ และแนวทางแก้ไข | ภาพประกอบมาตรการ |
|---|---|---|---|
| 8) ให้จัดทำป้ายแสดงขอบเขตพื้นที่โครงการและ<br>ขอบเขตการทำเหมืองบริเวณโครงการเพื่อให้ง่ายต่อการ<br>ตรวจสอบพื้นที่ และการปฏิบัติงานบริเวณโครงการ และ<br>ให้จัดทำป้ายแสดงข้อมูลเกี่ยวกับโครงการ ได้แก่<br>หมายเลขประทานบัตร เนื้อที่ ระยะเวลาการทำเหมือง<br>ผู้รับผิดชอบและหมายเลขโทรศัพท์ ที่ติดต่อได้บริเวณ<br>ด้านหน้าพื้นที่โครงการ หรือบริเวณที่สามารถพบเห็นได้<br>ทั่วไปให้แล้วเสร็จก่อนเปิดการทำเหมือง | - จัดทำป้ายแสดงขอบเขตพื้นที่โครงการและ<br>พื้นที่ทำเหมือง พร้อมทั้งระบุข้อมูลเกี่ยวกับ<br>โครงการ ได้แก่ หมายเลขประทานบัตร เนื้อที่<br>ระยะเวลาทำเหมือง ผู้รับผิดชอบ และ<br>หมายเลขโทรศัพท์ โดยติดตั้งไว้บริเวณ<br>ด้านหน้าพื้นที่โครงการ | - ไม่มี | |

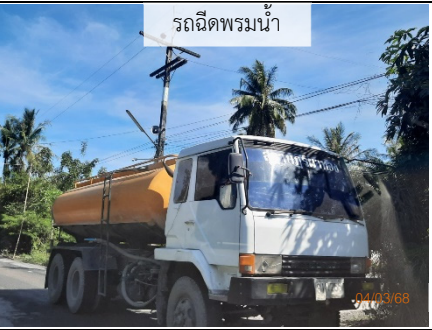
| มาตรการป้องกันและแก้ไขผลกระทบสิ่งแวดล้อม<br>และมาตรการติดตามตรวจสอบผลกระทบสิ่งแวดล้อม | ผลการปฏิบัติตามมาตรการ | ปัญหา อุปสรรค ที่ไม่สามารถปฏิบัติตามมาตรการ และแนวทางแก้ไข | ภาพประกอบมาตรการ |
|---|---|---|---|
| 1.2) กำหนดให้มีการฉีดพรมน้ำบริเวณหน้าเหมือง และเส้นทางลำเลียงแร่ภายในพื้นที่โครงการอย่างน้อยวันละ 2-3 ครั้ง หรือในช่วงฤดูแล้งให้ฉีดครั้งพรมวันละ 3-4 ครั้ง | - จัดให้มีรถฉีดพรมน้ำบริเวณพื้นที่หน้าเหมือง และเส้นทางขนส่งแร่ภายในพื้นที่โครงการวันละ 3-4 ครั้ง หรือพิจารณาตามสภาพอากาศในแต่ละวัน | - ไม่มี | |

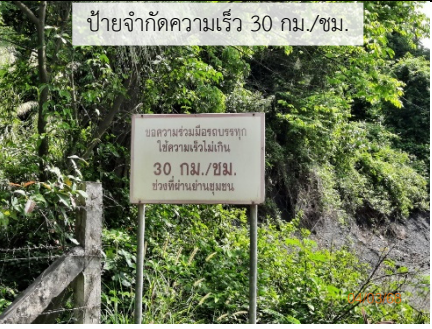
| มาตรการป้องกันและแก้ไขผลกระทบสิ่งแวดล้อม<br>และมาตรการติดตามตรวจสอบผลกระทบสิ่งแวดล้อม | ผลการปฏิบัติตามมาตรการ | ปัญหา อุปสรรค ที่ไม่สามารถปฏิบัติตามมาตรการ และแนวทางแก้ไข | ภาพประกอบมาตรการ |
|---|---|---|---|
| 1.3) กำหนดให้ความเร็วของรถบรรทุกแร่ที่วิ่งภายในพื้นที่โครงการ ใช้ความเร็ว รถในอัตราไม่เกิน 30 กิโลเมตร/ชั่วโมง เพื่อลดการฟุ้งกระจายของฝุ่นละอองจากการขนส่งแร่ | - ควบคุมความเร็วรถบรรทุกขนส่งแร่ที่วิ่งภายในและภายนอกพื้นที่โครงการให้ใช้ความเร็วไม่เกิน 30 กม./ชม. เพื่อลดการฟุ้งกระจายของฝุ่นละอองจากการขนส่งแร่<br>- ติดป้ายเตือนความเร็วรถบรรทุกให้ใช้ความเร็วไม่เกิน 30 กม./ชม. ในช่วงที่วิ่งผ่านชุมชนไว้บริเวณทางเข้า-ออกพื้นที่โครงการ | - ไม่มี | |

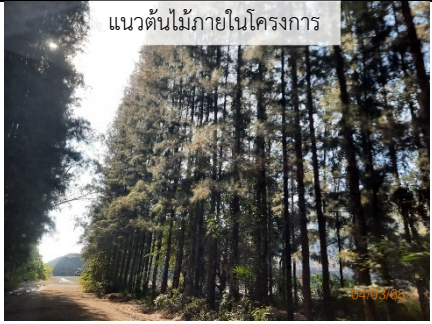
| มาตรการป้องกันและแก้ไขผลกระทบสิ่งแวดล้อม<br>และมาตรการติดตามตรวจสอบผลกระทบสิ่งแวดล้อม | ผลการปฏิบัติตามมาตรการ | ปัญหา อุปสรรค ที่ไม่สามารถปฏิบัติตามมาตรการ และแนวทางแก้ไข | ภาพประกอบมาตรการ |
|---|---|---|---|
| 1.4) ให้ปลูกไม้ยืนต้นโตเร็ว เช่น ส้มกบ ตะเคียน ดินนาก กระบากลัก ชี้เหล็กเลือด ไม้ ตะแบก เป็นต้น หรือพันธุ์ไม้ท้องถิ่น และพันธุ์ไม้ที่เป็นอาหารสัตว์ป่าและนก เช่น มะกอกป่า มะขามป้อม พลองชี้ควาย หว่า มะเดื่อปล้อง เป็นต้น และมีการปลูกไม้พุ่มแซมระหว่างไม้ยืนต้น โดยปลูกให้มีทรงพุ่ม 3 เรือนยอด และปลูกซ่อมแซมไม้ยืนต้นที่ตายบริเวณรอบพื้นที่โครงการ โดยปลูกลักษณะเป็นแถวแบบสลับฟันปลา | - ต้นไม้ที่ปลูกในโครงการส่วนใหญ่เป็นต้นสน โดยปลูกลักษณะเป็นแถวแบบสลับฟันปลา จำนวน 2 แถวระยะห่างระหว่างต้นและแถว 2x2 เมตร อีกทั้งมีการปลูกต้นกฤษณา จิกเขาวะยอม พะยูง ชำมะเลียง ต้นไผ่ ต้นหว้า ขนุน กระโดน หลุมพอ และมะฮอกกานี เพิ่มเติมภายในพื้นที่โครงการ รวมทั้งดูแลให้มีการเจริญเติบโตที่ดี เพื่อเป็นแนวป้องกันลมและลด | - ไม่มี | |

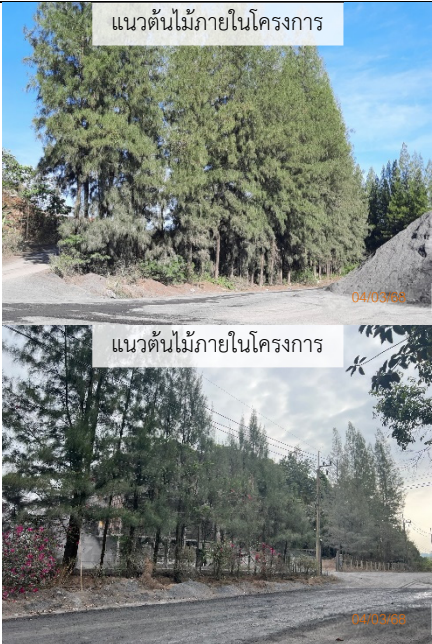
| มาตรการป้องกันและแก้ไขผลกระทบสิ่งแวดล้อม<br>และมาตรการติดตามตรวจสอบผลกระทบสิ่งแวดล้อม | ผลการปฏิบัติตามมาตรการ | ปัญหา อุปสรรค ที่ไม่สามารถปฏิบัติ<br>ตามมาตรการ และแนวทางแก้ไข | ภาพประกอบมาตรการ |
|---|---|---|---|
| 1.5) ให้ดูแลไม้ยืนต้นโตเร็วที่ปลูกบริเวณ<br>ต่างๆ รอบพื้นที่โครงการให้เจริญงอกงามอยู่เสมอ ถ้ามี<br>ต้นใดตายให้ทำการปลูกซ่อมแซมทันที เพื่อเป็นแนว<br>ป้องกันลม และลดการฟุ้งกระจายของฝุ่นละอองออกสู่<br>ภายนอกพื้นที่โครงการ | - ทางโครงการดูแลรักษาต้นไม้ที่ปลูกไว้ใน<br>พื้นที่โครงการและรอบพื้นที่โครงการให้มีการ<br>เจริญเติบโตที่ดี ถ้ามีต้นไม้ตายลงจะดำเนินการ<br>ปลูกซ่อมแซมทันที | - ไม่มี | |

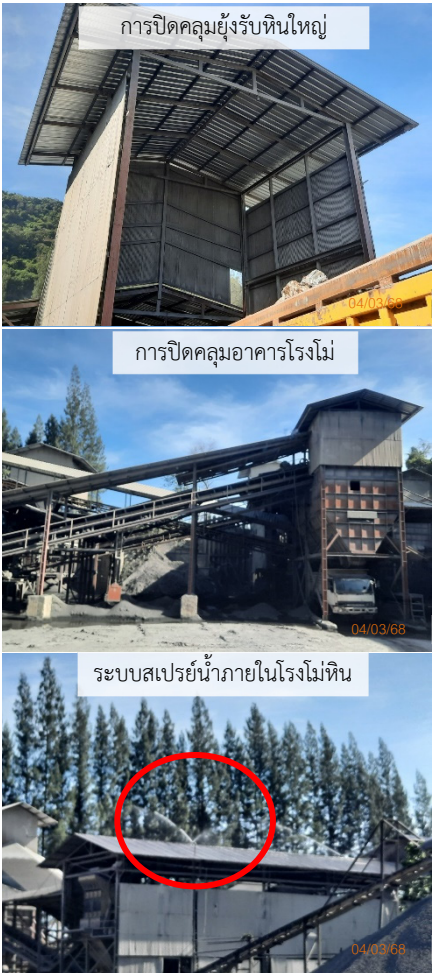
| มาตรการป้องกันและแก้ไขผลกระทบสิ่งแวดล้อม<br>และมาตรการติดตามตรวจสอบผลกระทบสิ่งแวดล้อม | ผลการปฏิบัติตามมาตรการ | ปัญหา อุปสรรค ที่ไม่สามารถปฏิบัติตามมาตรการ และแนวทางแก้ไข | ภาพประกอบมาตรการ |
|---|---|---|---|
| <p>2) บริเวณโรงโม่หิน</p> <p>กำหนดให้โรงโม่หินต้องมีระบบการป้องกันผลกระทบสิ่งแวดล้อม ตามประกาศกรมอุตสาหกรรมพื้นฐานและการเหมืองแร่ เรื่อง ให้โรงโม่ บด หรือย่อยหินให้มีระบบป้องกันผลกระทบสิ่งแวดล้อม ลงวันที่ 12 มกราคม 2548</p> | <p>- โรงโม่หินมีระบบป้องกันผลกระทบสิ่งแวดล้อมตามข้อกำหนดของประกาศกรมอุตสาหกรรมพื้นฐานและการเหมืองแร่ เรื่อง ให้โรงโม่บดหรือย่อยหิน ลงวันที่ 12 มกราคม 2548</p> <p>- จัดให้มีการปิดคลุมอาคารทั้ง 3 ด้าน บริเวณยั้งรับหินใหญ่ ตะแกรงคัดขนาด สายพานลำเลียง รวมทั้งเครื่องจักรอุปกรณ์ต่างๆ ภายในโรงโม่หิน เพื่อเป็นการป้องกันการฟุ้งกระจายของฝุ่นละออง</p> <p>- ติดตั้งระบบสเปรย์น้ำบริเวณปากโม่เครื่องบดย่อยหิน ตะแกรงคัดขนาดหิน ปลายสายพานลำเลียง และบริเวณจุดต่างๆ ภายในโรงโม่หิน เพื่อลดการฟุ้งกระจายของฝุ่นละออง</p> <p>- เส้นทางลำเลียงขนส่งแร่ผ่านโรงโม่หินและพื้นที่เก็บกองหิน มีสภาพเป็นหินบดอัดแน่น ทั้งนี้โครงการได้ดำเนินการปลูกต้นไม้รอบพื้นที่โรงโม่หิน เพื่อใช้เป็นแนวป้องกันการฟุ้งกระจายของฝุ่นละออง</p> | <p>- ไม่มี</p> | <p>การปิดคลุมยั้งรับหินใหญ่</p> <p>การปิดคลุมอาคารโรงโม่</p> <p>ระบบสเปรย์น้ำภายในโรงโม่หิน</p> |

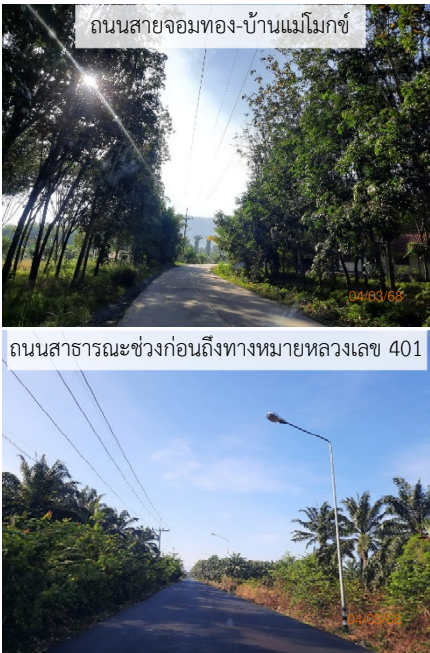
| มาตรการป้องกันและแก้ไขผลกระทบสิ่งแวดล้อม<br>และมาตรการติดตามตรวจสอบผลกระทบสิ่งแวดล้อม | ผลการปฏิบัติตามมาตรการ | ปัญหา อุปสรรค ที่ไม่สามารถปฏิบัติตามมาตรการ และแนวทางแก้ไข | ภาพประกอบมาตรการ |
|---|---|---|---|
| <p>3) บริเวณเส้นทางขนส่งแร่</p> <p>3.1) ให้ดูแลและบำรุงรักษาเส้นทางขนส่งแร่ออกจากโรงโม่หินกับถนนสาธารณะสายจอมทอง-บ้านแม่โมกข์ เป็นถนนลาดยางหรือหินบดอัดแน่นเพื่อลดการนำฝุ่นโคลนและเศษหินขึ้นสู่ถนน โดยเฉพาะในฤดูฝนและเพื่อลดอุบัติเหตุการใช้เส้นทาง โดยให้ร่วมกับท้องถิ่น ดูแลบำรุงรักษาเส้นทางสาธารณะที่ใช้ขนส่งแร่จากโรงโม่หินถึงทางหลวงหมายเลข 401 ให้ใช้การได้ดีอยู่เสมอด้วย</p> | <p>- ปรับปรุงเส้นทางขนส่งแร่ช่วงโรงโม่หินถึงถนนสาธารณะสายจอมทอง-บ้านแม่โมกข์ เป็นถนนหินบดอัดแน่น พร้อมทั้งมีการบำรุงรักษาเส้นทางขนส่งแร่ให้มีสภาพที่ดีอยู่เสมอ เพื่อลดการนำฝุ่นโคลนและเศษหินขึ้นสู่ถนน และเพื่อลดอุบัติเหตุจากการใช้เส้นทาง</p> <p>- โครงการให้ความร่วมมือกับโครงการข้างเคียง ในการช่วยดูแลรักษาเส้นทางสาธารณะที่ใช้ขนส่งแร่จากโรงโม่หินถึงทางหลวงหมายเลข 401 ให้มีสภาพใช้งานได้ดีอยู่เสมอ</p> | <p>- ไม่มี</p> | |

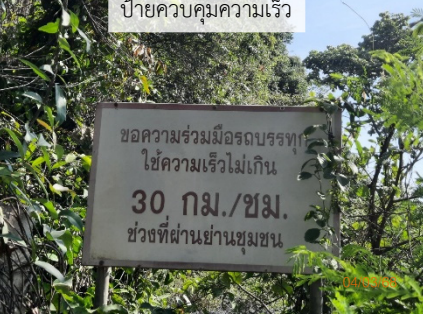
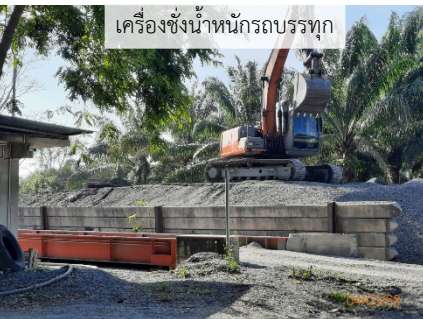
| มาตรการป้องกันและแก้ไขผลกระทบสิ่งแวดล้อม<br>และมาตรการติดตามตรวจสอบผลกระทบสิ่งแวดล้อม | ผลการปฏิบัติตามมาตรการ | ปัญหา อุปสรรค ที่ไม่สามารถปฏิบัติตามมาตรการ และแนวทางแก้ไข | ภาพประกอบมาตรการ |
|---|---|---|---|
| <p>3.2) กำหนดให้ความเร็วของรถบรรทุกที่ใช้ความเร็วรถในอัตราไม่เกิน 30 กิโลเมตร/ชั่วโมง และควบคุมน้ำหนักบรรทุกและความเร็วของรถบรรทุกให้อยู่ในพิกัดที่ทางราชการกำหนดไว้ เพื่อลดการฟุ้งกระจายของฝุ่นละอองจากการขนส่ง</p> | <ul style="list-style-type: none"> <li>- ควบคุมความเร็วของรถบรรทุกที่ทำการขนส่งไม่ให้เกินเกณฑ์ที่ราชการกำหนด พร้อมทั้งจัดทำป้ายควบคุมความเร็วของรถบรรทุกไม่เกิน 30 กม./ชม. ติดตั้งไว้บริเวณริมเส้นทางขนส่ง รวมทั้งให้กำชับพนักงานขับรถด้วยความระมัดระวังและลดความเร็วในช่วงที่ผ่านพื้นที่ชุมชน เพื่อลดการฟุ้งกระจายของฝุ่นละออง</li> <li>- ควบคุมน้ำหนักของรถบรรทุกให้เป็นไปตามที่กฎหมายกำหนด โดยการชั่งน้ำหนักก่อนและหลังบรรทุก</li> </ul> | <p>- ไม่มี</p> | <p>ป้ายควบคุมความเร็ว</p> <p>เครื่องชั่งน้ำหนักบรรทุก</p> |

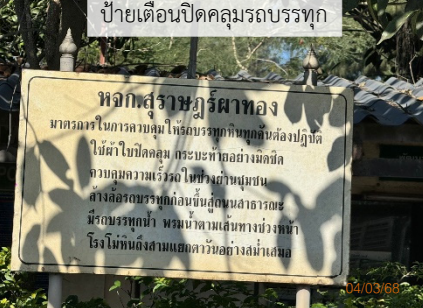
| มาตรการป้องกันและแก้ไขผลกระทบสิ่งแวดล้อม<br>และมาตรการติดตามตรวจสอบผลกระทบสิ่งแวดล้อม | ผลการปฏิบัติตามมาตรการ | ปัญหา อุปสรรค ที่ไม่สามารถปฏิบัติตามมาตรการ และแนวทางแก้ไข | ภาพประกอบมาตรการ |
|---|---|---|---|
| <p>3.3) กำหนดให้การขนส่งแร่ออกสู่เส้นทางสาธารณะทุกครั้ง จะต้องใช้ผ้าใบปิดคลุมรถบรรทุกเพื่อป้องกันการฟุ้งกระจายของฝุ่นแร่</p> | <p>- โครงการขอความร่วมมือให้ผู้ขับรถบรรทุกแร่ต้องปิดคลุมท้ายรถบรรทุกให้มิดชิดก่อนออกจากพื้นที่โครงการ พร้อมทั้งติดป้ายเตือนบริเวณพื้นที่โครงการ</p> | <p>- ไม่มี</p> | <p>ป้ายเตือนปิดคลุมรถบรรทุก</p> |

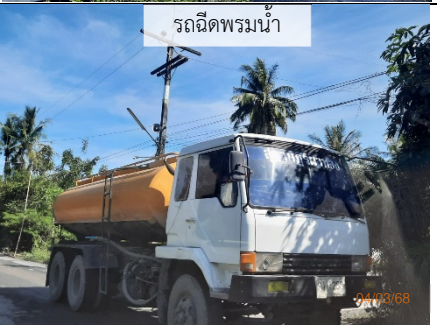
| มาตรการป้องกันและแก้ไขผลกระทบสิ่งแวดล้อม<br>และมาตรการติดตามตรวจสอบผลกระทบสิ่งแวดล้อม | ผลการปฏิบัติตามมาตรการ | ปัญหา อุปสรรค ที่ไม่สามารถปฏิบัติตามมาตรการ และแนวทางแก้ไข | ภาพประกอบมาตรการ |
|---|---|---|---|
| 3.4) ให้ฉีดพรมน้ำบนเส้นทางขนส่งแร่ที่เป็นถนนบดอัดแน่นเป็นประจำ อย่างน้อยวันละ 2-3 ครั้ง หรือในช่วงฤดูแล้งให้ฉีดพรมวันละ 3-4 ครั้ง | - จัดให้มีรถฉีดพรมน้ำบริเวณเส้นทางขนส่งแร่ภายในพื้นที่โครงการวันละ 3-4 ครั้ง หรือพิจารณาตามสภาพอากาศในแต่ละวัน | - ไม่มี | |

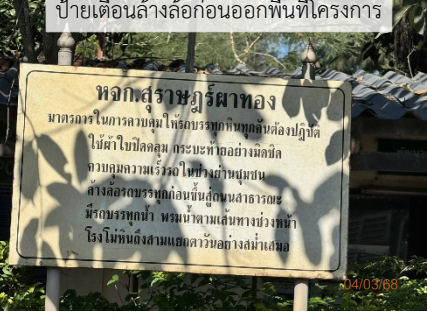
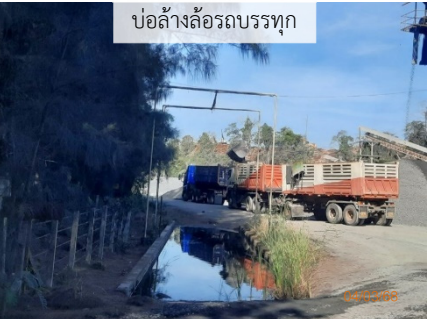
| มาตรการป้องกันและแก้ไขผลกระทบสิ่งแวดล้อม<br>และมาตรการติดตามตรวจสอบผลกระทบสิ่งแวดล้อม | ผลการปฏิบัติตามมาตรการ | ปัญหา อุปสรรค ที่ไม่สามารถปฏิบัติตามมาตรการ และแนวทางแก้ไข | ภาพประกอบมาตรการ |
|---|---|---|---|
| <p>3.7) ให้รถบรรทุกที่ขนส่งแร่จะต้องวิ่งผ่าน บ่อล้างล้อทุกครั้ง ก่อนวิ่งออกสู่เส้นทางสาธารณะ เพื่อป้องกันการฟุ้งกระจายของฝุ่นแร่ที่ติดมากับล้อรถ</p> | <p>- รถบรรทุกทุกคันจะต้องผ่านลานล้างล้อก่อนออกจากพื้นที่โครงการ เพื่อชะล้างฝุ่นละอองที่ติดมากับรถไม่ให้ฟุ้งกระจายเมื่อต้องออกสู่ถนนสาธารณะ พร้อมทั้งติดป้ายเตือนให้ล้างล้อทุกครั้งก่อนออกนอกพื้นที่โครงการ</p> | <p>- ไม่มี</p> | <p>ป้ายเตือนล้างล้อก่อนออกพื้นที่โครงการ</p> <p>บ่อล้างล้อรถบรรทุก</p> |

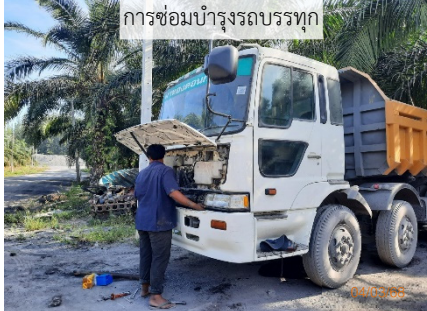
| มาตรการป้องกันและแก้ไขผลกระทบสิ่งแวดล้อม<br>และมาตรการติดตามตรวจสอบผลกระทบสิ่งแวดล้อม | ผลการปฏิบัติตามมาตรการ | ปัญหา อุปสรรค ที่ไม่สามารถปฏิบัติตามมาตรการ และแนวทางแก้ไข | ภาพประกอบมาตรการ |
|---|---|---|---|
| <p>3.8) ให้ทำการตรวจสอบสภาพ ซ่อมแซม และดูแลรักษาเครื่องจักรอุปกรณ์ต่างๆ ที่ก่อให้เกิดไอเสียหรือฝุ่นละอองให้มีสภาพที่สมบูรณ์และสามารถใช้งานได้ดีตามสภาพปกติ</p> | <p>- ก่อนใช้งานรถบรรทุก และเครื่องจักรอุปกรณ์ต่างๆ พนักงานจะทำการตรวจเช็คสภาพก่อนทุกครั้ง หากพบว่าชำรุดเสียหายจะดำเนินการซ่อมแซมทันที</p> <p>- มีการตรวจสอบสภาพเครื่องจักรอุปกรณ์ต่างๆ ตามรอบการบำรุงรักษาอย่างสม่ำเสมอ</p> | <p>- ไม่มี</p> | <p>การซ่อมบำรุงรถบรรทุก</p> |

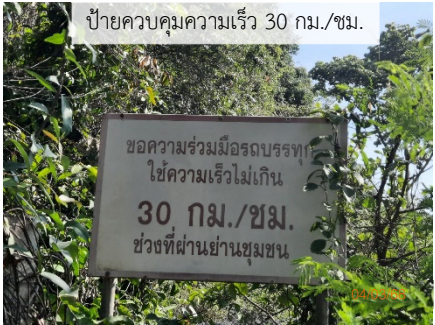
| มาตรการป้องกันและแก้ไขผลกระทบสิ่งแวดล้อม<br>และมาตรการติดตามตรวจสอบผลกระทบสิ่งแวดล้อม | ผลการปฏิบัติตามมาตรการ | ปัญหา อุปสรรค ที่ไม่สามารถปฏิบัติ<br>ตามมาตรการ และแนวทางแก้ไข | ภาพประกอบมาตรการ |
|---|---|---|---|
| 1.3 ระดับเสียง<br>1) กำหนดให้ความเร็วของรถบรรทุกแร่ให้ใช้<br>ความเร็วไม่เกิน 30 กิโลเมตร/ชั่วโมง และตรวจสอบ<br>สภาพเครื่องยนต์ของรถบรรทุกแร่ของโครงการอย่าง<br>สม่ำเสมอซึ่งเป็นวิธีหนึ่งที่จะช่วยลดระดับเสียงลงได้ | - ควบคุมความเร็วของรถบรรทุกแร่ให้ใช้<br>ความเร็วไม่เกิน 30 กม./ชม. พร้อมทั้งติดป้าย<br>เตือนให้ควบคุมความเร็วไว้บริเวณทางเข้าพื้นที่<br>โครงการ<br>- ก่อนการใช้งานรถบรรทุกพนักงานจะทำการ<br>ตรวจเช็คสภาพก่อนทุกครั้งหากพบว่าการ<br>ชำรุด โครงการจะดำเนินการซ่อมแซมทันที | - ไม่มี | |

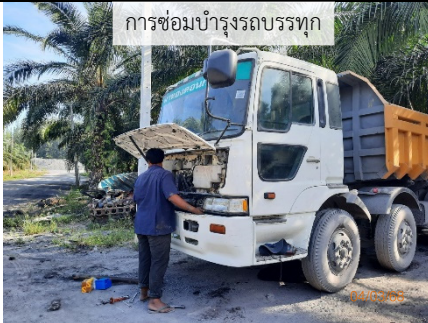
| มาตรการป้องกันและแก้ไขผลกระทบสิ่งแวดล้อม<br>และมาตรการติดตามตรวจสอบผลกระทบสิ่งแวดล้อม | ผลการปฏิบัติตามมาตรการ | ปัญหา อุปสรรค ที่ไม่สามารถปฏิบัติตามมาตรการ และแนวทางแก้ไข | ภาพประกอบมาตรการ |
|---|---|---|---|
| 3) ให้ทำการตรวจสอบสภาพ ซ่อมแซม และดูแลรักษาเครื่องจักรอุปกรณ์ต่างๆ ให้มีสภาพที่สมบูรณ์ และสามารถใช้งานได้ดีตามสภาพปกติ ทั้งนี้เพื่อลดเสียงจากเครื่องจักรขณะทำงาน | <ul style="list-style-type: none"> <li>- ก่อนใช้งานรถบรรทุก และเครื่องจักรอุปกรณ์ต่างๆ พนักงานจะทำการตรวจสอบสภาพก่อนทุกครั้ง หากพบว่าชำรุดเสียหายจะดำเนินการซ่อมแซมทันที</li> <li>- มีการตรวจสอบสภาพเครื่องจักรอุปกรณ์ต่างๆ ตามรอบการบำรุงรักษาเสมอ</li> </ul> | - ไม่มี | |

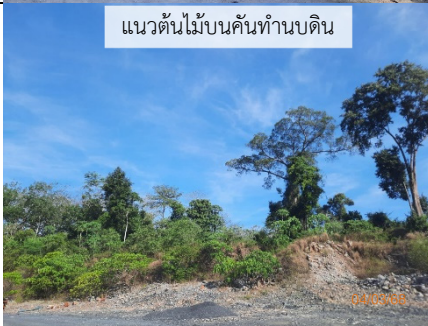
| มาตรการป้องกันและแก้ไขผลกระทบสิ่งแวดล้อม<br>และมาตรการติดตามตรวจสอบผลกระทบสิ่งแวดล้อม | ผลการปฏิบัติตามมาตรการ | ปัญหา อุปสรรค ที่ไม่สามารถปฏิบัติตามมาตรการ และแนวทางแก้ไข | ภาพประกอบมาตรการ |
|---|---|---|---|
| 4) กำหนดให้มีการสร้างคันทำนบดิน และปลูกต้นไม้ด้านบนรอบบริเวณพื้นที่โครงการ โดยกำหนดความกว้างของคันทำนบดินด้านล่าง ประมาณ 4 ม. ความกว้างของคันทำนบดินด้านบน ประมาณ 1 ม. และสูงประมาณ 2 ม. และกำหนดให้มีการปลูกไม้ยืนต้นโตเร็วบนคันทำนบดินจำนวน 1 แถว (เช่น ส้มกบ ตะเคียน ตีนนก กระเบาหลัก ชีเหล็กเลือด ไข่ ตะแบก เป็นต้น หรือพันธุ์ไม้ท้องถิ่น และพันธุ์ไม้ที่เป็นอาหารสัตว์ป่าและนก เช่น มะกอกป่า มะขามป้อม พลองชีควาย หว้า มะเดื่อปล้อง เป็นต้น) ปลูกไม้พุ่มแซมระหว่างไม้ยืนต้น และปลูกไม้ยืนต้นเป็นแถวบริเวณด้านล่างของคันทำนบดินทั้งสอง มีการบำรุงรักษาคันทำนบดิน และบำรุงรักษาด้านไม้บริเวณบนคันทำนบดิน ให้เจริญงอกงามอยู่เสมอ ซึ่งหากพบว่ามีต้นไม้ตายให้ทำการปลูกทดแทน | <ul style="list-style-type: none"> <li>- จัดสร้างคันทำนบดินโดยรอบพื้นที่โครงการ ขนาดความกว้างของคันทำนบดินด้านล่าง ประมาณ 4 ม. ความกว้างของคันทำนบดินด้านบน ประมาณ 1 ม. และสูงประมาณ 2 ม. โดยต้นไม้ที่นำมาปลูกบนคันทำนบดิน ได้แก่ สน ไม้ กฤษณา จิกเขา และพะยอม สำหรับบริเวณพื้นที่ว่างระหว่างคันได้ปล่อยให้พืชขึ้นปกคลุมโดยธรรมชาติ อีกทั้งมีการดูแลคันทำนบดิน และบำรุงรักษาด้านไม้บริเวณบนคันทำนบดิน ให้เจริญงอกงามอยู่เสมอ ซึ่งหากพบว่ามีต้นไม้ตายลงจะทำการปลูกทดแทนทันที</li> </ul> | - ไม่มี | |

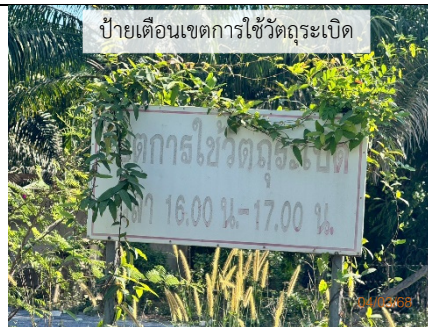
| มาตรการป้องกันและแก้ไขผลกระทบสิ่งแวดล้อม<br>และมาตรการติดตามตรวจสอบผลกระทบสิ่งแวดล้อม | ผลการปฏิบัติตามมาตรการ | ปัญหา อุปสรรค ที่ไม่สามารถปฏิบัติ<br>ตามมาตรการ และแนวทางแก้ไข | ภาพประกอบมาตรการ |
|---|---|---|---|
| 3) ให้ดูแลป้ายเตือนเขตการใช้วัตถุระเบิดและ<br>แจ้งเวลาระเบิด พร้อมทั้งให้มีการปิดกั้นถนนสาธารณะ<br>สายบ้านแม่โมกข์-บ้านจอมทอง ทางด้านทิศใต้บริเวณ<br>ก่อนถึงพื้นที่โครงการในระยะประมาณ 100 ม. ทั้ง 2 ฝั่ง<br>ก่อนทำการระเบิดทุกครั้ง หากมีการชำรุดเสียหาย ให้<br>ซ่อมแซมทันที | - ติดป้ายเตือนเขตอันตรายจากการใช้วัตถุ<br>ระเบิดเวลา 16.00-17.00 น. ไว้บริเวณริม<br>เส้นทางถนนสาธารณะบ้านแม่โมกข์-บ้าน<br>จอมทอง ทางทิศใต้ในระยะ 100 ม. ก่อนถึง<br>พื้นที่โครงการ ทั้ง 2 ฝั่ง พร้อมทั้งดูแลให้มี<br>สภาพดีอยู่เสมอ | - ไม่มี | |

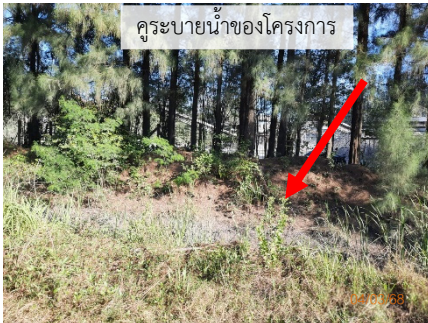
| มาตรการป้องกันและแก้ไขผลกระทบสิ่งแวดล้อม<br>และมาตรการติดตามตรวจสอบผลกระทบสิ่งแวดล้อม | ผลการปฏิบัติตามมาตรการ | ปัญหา อุปสรรค ที่ไม่สามารถปฏิบัติตามมาตรการ และแนวทางแก้ไข | ภาพประกอบมาตรการ |
|---|---|---|---|
| 1.5 อุทกวิทยาและคุณภาพน้ำ<br>1) ให้ตรวจสอบคุ้ระบายน้ำของโครงการให้สามารถรองรับอัตราการไหลของน้ำได้ดีเสมอ พร้อมทั้งให้ตรวจสอบปริมาณตะกอนในคุ้ระบายน้ำและบ่อดักตะกอนหากพบว่ามีปริมาณมากกว่า 1 ใน 3 ของความจุบ่อให้ทำการขุดลอกหรือขุดลอกอย่างน้อยปีละ 1 ครั้ง ในช่วงก่อนเข้าสู่ฤดูฝน | - ตรวจสอบคุ้ระบายน้ำให้สามารถใช้งานได้ดีอยู่เสมอ หากพบว่าปริมาณตะกอนในคุ้ระบายน้ำและบ่อดักตะกอนมากกว่า 1/3 ของความจุบ่อ จะดำเนินการขุดลอกทันที | - ไม่มี | |

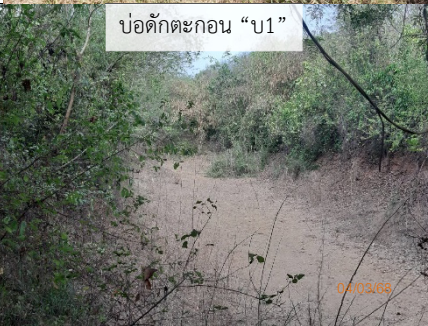
| มาตรการป้องกันและแก้ไขผลกระทบสิ่งแวดล้อม<br>และมาตรการติดตามตรวจสอบผลกระทบสิ่งแวดล้อม | ผลการปฏิบัติตามมาตรการ | ปัญหา อุปสรรค ที่ไม่สามารถปฏิบัติตามมาตรการ และแนวทางแก้ไข | ภาพประกอบมาตรการ |
|---|---|---|---|
| 2) ให้ดูแลบำรุงรักษาและขุดลอกบ่อดักตะกอนจำนวน 3 บ่อ ซึ่งบ่อดักตะกอน (บ1) มีขนาด 40x40x6 ม. บ่อดักตะกอน (บ2) มีขนาด 35x55x6 ม. และบ่อดักตะกอน (บ3) มีขนาด 30x20x6 ม. ให้สามารถใช้งานได้ อย่างมีประสิทธิภาพอยู่เสมอ | - โครงการมีการตรวจสอบดูแลบ่อดักตะกอนทั้ง 3 บ่อ โดยบ่อดักตะกอน (บ1) มีขนาดประมาณ 40x40x6 ม. (บ2) มีขนาดประมาณ 35x55x6 ม. และบ่อดักตะกอน (บ3) มีขนาดประมาณ 30x20x6 ม. ให้มีประสิทธิภาพและใช้งานได้ดีอยู่เสมอ หากพบว่ามีปริมาณตะกอนดินมากกว่า 1 ใน 3 ของความจุบ่อ จะดำเนินการขุดลอกทันที | - ไม่มี | |

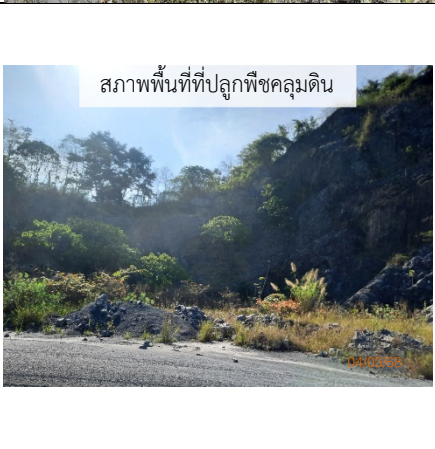
| มาตรการป้องกันและแก้ไขผลกระทบสิ่งแวดล้อม<br>และมาตรการติดตามตรวจสอบผลกระทบสิ่งแวดล้อม | ผลการปฏิบัติตามมาตรการ | ปัญหา อุปสรรค ที่ไม่สามารถปฏิบัติ<br>ตามมาตรการ และแนวทางแก้ไข | ภาพประกอบมาตรการ |
|---|---|---|---|
| <p>1.6 ปฐพีวิทยาและการเกิดดินถล่ม</p> <p>1) ให้ปลูกพืชคลุมดินจำพวกพืชตระกูลถั่ว เช่น ปอเทือง หรือหญ้าแฝก ไม้ยืนต้นโตเร็ว เช่น ส้มกบ ตะเคียน ตีนนก กระเบาหลัก ขี้เหล็กเลือด ไม้ ตะแบก เป็นต้น หรือพันธุ์ไม้ท้องถิ่น และพันธุ์ไม้ที่เป็นอาหารสัตว์ ป่าและนก เช่น มะกอกป่า มะขามป้อม พลอง ขี้ควาย หว่า มะเดื่อปล้อง เป็นต้น และมีการปลูกไม้พุ่มแซมระหว่างไม้ยืนต้น ให้มีทรงพุ่ม 3 เรือนยอด ในบริเวณที่เอื้ออำนวยต่อการปลูก ได้แก่ บริเวณพื้นที่ว่างเปล่าที่ไม่มี</p> | <p>- การดำเนินงานที่ผ่านมาโครงการปลูกหญ้าแฝก และไม้ยืนต้น ได้แก่ กฤษณา จิกเขา พะยอม พะยูง ตะเคียน และอินทนิล ภายในบริเวณที่เอื้ออำนวยต่อการปลูก รวมทั้งดูแลให้มีการเจริญเติบโตได้ดี หากพบว่ามีต้นไม้ตายจะทำการปลูกทดแทนทันที เพื่อป้องกันการชะล้างพังทลายของหน้าดิน</p> | <p>- ไม่มี</p> | |

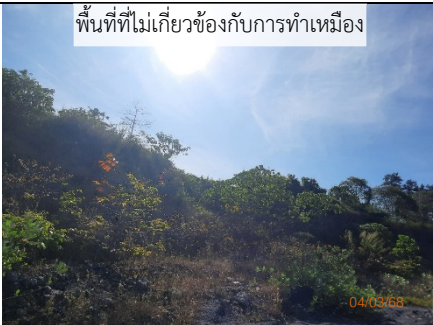
| มาตรการป้องกันและแก้ไขผลกระทบสิ่งแวดล้อม<br>และมาตรการติดตามตรวจสอบผลกระทบสิ่งแวดล้อม | ผลการปฏิบัติตามมาตรการ | ปัญหา อุปสรรค ที่ไม่สามารถปฏิบัติตามมาตรการ และแนวทางแก้ไข | ภาพประกอบมาตรการ |
|---|---|---|---|
| 2) ให้ดำเนินการปลูกพืชคลุมดินตามแผนฟื้นฟูพื้นที่จากการทำเหมืองบริเวณพื้นที่ว่างเปล่า บริเวณใดที่ไม่เกี่ยวข้องให้คงสภาพเดิมไว้ให้มากที่สุด หรือรบกวนพื้นที่น้อยที่สุดเท่าที่จะสามารถทำได้ | - พื้นที่ที่ไม่มีการใช้ประโยชน์ในกิจกรรมการทำเหมืองบริเวณพื้นที่ว่างเปล่า โครงการได้รักษาสภาพพื้นที่เดิมไว้ให้มากที่สุด และปลูกพืชคลุมดินเพิ่มเติม | - ไม่มี | พื้นที่ที่ไม่เกี่ยวข้องกับการทำเหมือง<br> |

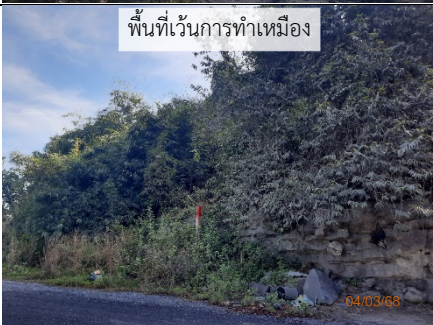
| มาตรการป้องกันและแก้ไขผลกระทบสิ่งแวดล้อม<br>และมาตรการติดตามตรวจสอบผลกระทบสิ่งแวดล้อม | ผลการปฏิบัติตามมาตรการ | ปัญหา อุปสรรค ที่ไม่สามารถปฏิบัติตามมาตรการ และแนวทางแก้ไข | ภาพประกอบมาตรการ |
|---|---|---|---|
| 3) ให้รักษาสภาพเดิมบริเวณที่ไม่เกี่ยวข้องกับการทำเหมือง และกิจกรรมที่เกี่ยวข้องกับการทำเหมืองต้องรักษาให้มีสภาพเดิมมากที่สุด | - บริเวณพื้นที่เว้นการทำเหมืองและบริเวณที่ไม่มีส่วนเกี่ยวข้องกับกิจกรรมกับการทำเหมืองทางโครงการได้ดูแลรักษาให้คงสภาพเดิมตามธรรมชาติไว้ให้มากที่สุด | - ไม่มี | พื้นที่เว้นการทำเหมือง<br> |

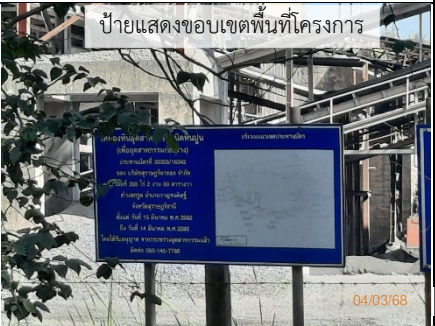
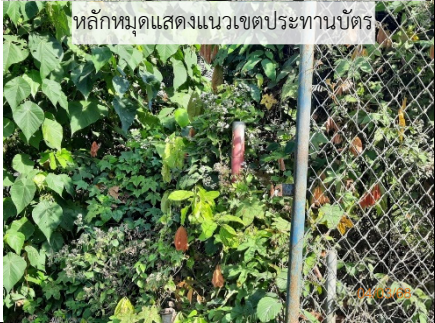
| มาตรการป้องกันและแก้ไขผลกระทบสิ่งแวดล้อม<br>และมาตรการติดตามตรวจสอบผลกระทบสิ่งแวดล้อม | ผลการปฏิบัติตามมาตรการ | ปัญหา อุปสรรค ที่ไม่สามารถปฏิบัติ<br>ตามมาตรการ และแนวทางแก้ไข | ภาพประกอบมาตรการ |
|---|---|---|---|
| 5) กำหนดให้ขอบเขตพื้นที่ดำเนินการชัดเจน<br>และดำเนินกิจกรรมเฉพาะในพื้นที่ของโครงการเท่านั้น<br>โดยการแสดงสัญลักษณ์หรือป้ายให้เห็นอย่างชัดเจน และ<br>ห้ามทำการรบกวนพื้นที่ใดที่ไม่มีส่วนเกี่ยวข้องกับ<br>โครงการ | - โครงการกำหนดขอบเขตการทำเหมืองแต่ละ<br>ช่วงตามแผนผังการทำเหมืองอย่างเคร่งครัด<br>และดำเนินกิจกรรมเฉพาะในพื้นที่โครงการ<br>เท่านั้น<br>- ติดตั้งป้ายแสดงขอบเขตพื้นที่โครงการและ<br>พื้นที่ที่ไม่เกี่ยวข้องกับการทำเหมือง | - ไม่มี | <div><p>ป้ายแสดงขอบเขตพื้นที่โครงการ</p><p>หลักหมุดแสดงแนวเขตประทานบัตร</p></div> |

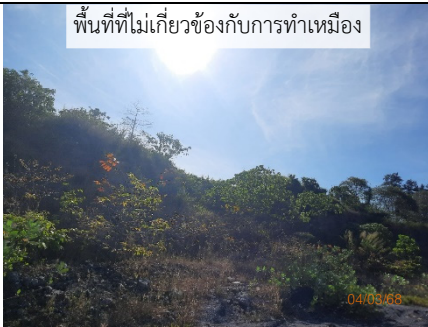
| มาตรการป้องกันและแก้ไขผลกระทบสิ่งแวดล้อม<br>และมาตรการติดตามตรวจสอบผลกระทบสิ่งแวดล้อม | ผลการปฏิบัติตามมาตรการ | ปัญหา อุปสรรค ที่ไม่สามารถปฏิบัติตามมาตรการ และแนวทางแก้ไข | ภาพประกอบมาตรการ |
|---|---|---|---|
| <p>3. คุณค่าการใช้ประโยชน์ของมนุษย์</p> <p>3.1 การใช้ประโยชน์ที่ดิน</p> <p>1) กำหนดให้บริเวณที่ไม่เกี่ยวข้องกับการทำเหมืองหรือไม่ได้ใช้ในการดำเนิน กิจกรรมจะต้องรักษาไว้ให้อยู่ในสภาพเดิมมากที่สุด</p> | <p>- พื้นที่ที่ไม่เกี่ยวข้องกับการทำเหมืองทางโครงการได้รักษาสภาพป่าไม้เดิมไว้ และปลูกต้นไม้เพิ่มเติมเพื่อเป็นแนวป้องกันผลกระทบ</p> | - ไม่มี | |

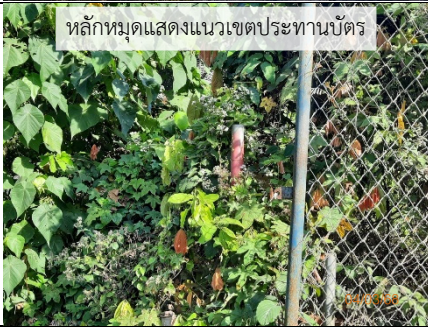
| มาตรการป้องกันและแก้ไขผลกระทบสิ่งแวดล้อม<br>และมาตรการติดตามตรวจสอบผลกระทบสิ่งแวดล้อม | ผลการปฏิบัติตามมาตรการ | ปัญหา อุปสรรค ที่ไม่สามารถปฏิบัติตามมาตรการ และแนวทางแก้ไข | ภาพประกอบมาตรการ |
|---|---|---|---|
| <p>2) ให้กำหนดขอบเขตพื้นที่ดำเนินการทำเหมืองของโครงการให้ชัดเจน และดำเนินกิจกรรมเฉพาะในพื้นที่ของโครงการเท่านั้น และห้ามทำการรบกวนพื้นที่ใดที่ไม่มีส่วนเกี่ยวข้องกับโครงการ</p> | <p>- โครงการกำหนดขอบเขตการทำเหมืองแต่ละช่วงตามแผนผังการทำเหมืองอย่างเคร่งครัด และดำเนินกิจกรรมเฉพาะในพื้นที่ของโครงการเท่านั้น และพื้นที่ที่ไม่เกี่ยวข้องกับการทำเหมืองทางโครงการไม่ได้ดำเนินกิจกรรมแต่อย่างใด</p> | - ไม่มี | |

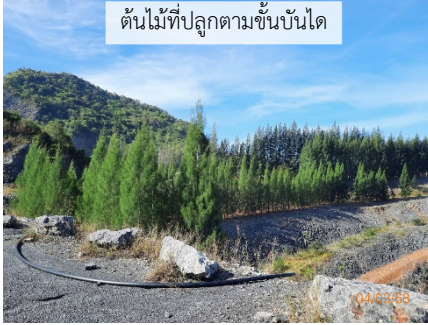
| มาตรการป้องกันและแก้ไขผลกระทบสิ่งแวดล้อม<br>และมาตรการติดตามตรวจสอบผลกระทบสิ่งแวดล้อม | ผลการปฏิบัติตามมาตรการ | ปัญหา อุปสรรค ที่ไม่สามารถปฏิบัติ<br>ตามมาตรการ และแนวทางแก้ไข | ภาพประกอบมาตรการ |
|---|---|---|---|
| <p>3) ให้ทำการฟื้นฟูสภาพพื้นที่ที่ผ่านการทำเหมืองไปแล้ว ให้สอดคล้องกับสภาพภูมิประเทศเดิมให้มากที่สุด โดยการปลูกพืชคลุมดินจำพวกพืชตระกูลถั่ว เช่น ปอเทือง หรือหญ้าแฝก และไม้ยืนต้นโตเร็ว เช่น ส้มกบ ตะเคียน ตีนนก กระเบาหลัก ชีเหล็กเลือด ไม้ ตะแบก เป็นต้น หรือพันธุ์ไม้ท้องถิ่น และพันธุ์ไม้ที่เป็นอาหารสัตว์ป่าและนก เช่น มะกอกป่า มะขามป้อม พลองช้างควาย หว่า มะเดื่อปล้อง เป็นต้น และมีการปลูกไม้พุ่มแซมระหว่างไม้ยืนต้น ให้มีทรงพุ่ม 3 เรือนยอด ซึ่งควรคัดเลือกพันธุ์ไม้ที่สามารถเจริญเติบโตได้ดี เหมาะสมกับลักษณะภูมิประเทศและภูมิอากาศบริเวณพื้นที่โครงการ พร้อมทั้งบำรุงรักษาพืชคลุมดิน และพันธุ์ไม้ยืนต้นที่ปลูกไว้ในช่วงที่ผ่านมาให้เจริญงอกงามอยู่เสมอ ซึ่งหากพบว่ามีต้นไม้ตายให้ทำการปลูกทดแทน</p> | <p>- บริเวณที่ผ่านการทำเหมืองแล้วโครงการได้ทำการปลูกต้นไม้เพื่อฟื้นฟูพื้นที่ สำหรับบริเวณพื้นที่ว่างภายในโครงการตามเส้นทางลำเลียงแร่ ได้มีการปลูกหญ้าแฝก และต้นไม้โตเร็ว ได้แก่ ต้นสน ต้นไผ่ ต้นตะเคียน และต้นอินทนิล พร้อมทั้งดูแลให้มีการเจริญเติบโตที่ดี หากพบว่าต้นไม้ตายลงจะทำการปลูกทดแทนทันที</p> | <p>- ไม่มี</p> | <p>ต้นไม้ที่ปลูกตามชั้นบันได</p> |

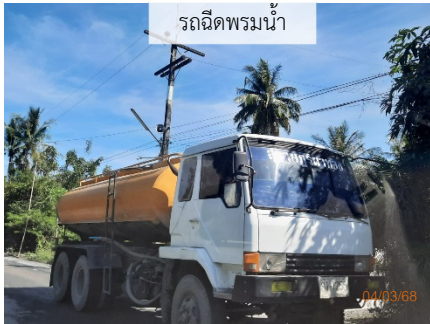
| มาตรการป้องกันและแก้ไขผลกระทบสิ่งแวดล้อม<br>และมาตรการติดตามตรวจสอบผลกระทบสิ่งแวดล้อม | ผลการปฏิบัติตามมาตรการ | ปัญหา อุปสรรค ที่ไม่สามารถปฏิบัติ<br>ตามมาตรการ และแนวทางแก้ไข | ภาพประกอบมาตรการ |
|---|---|---|---|
| 3.3 การคมนาคม<br>1) ให้ฉีดพรมน้ำบนเส้นทางขนส่งแร่ที่เป็นถนน<br>บดอัดแน่นเป็นประจำ อย่างน้อยวันละ 2-3 ครั้ง หรือ<br>ในช่วงฤดูแล้งให้ฉีดพรมวันละ 3-4 ครั้ง | - จัดให้มีรถฉีดพรมน้ำบริเวณเส้นทางขนส่งแร่<br>ในพื้นที่โครงการ วันละ 3-4 ครั้ง หรือพิจารณา<br>ตามสภาพอากาศในแต่ละวัน | - ไม่มี | |

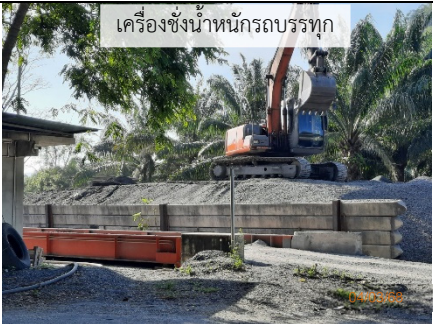
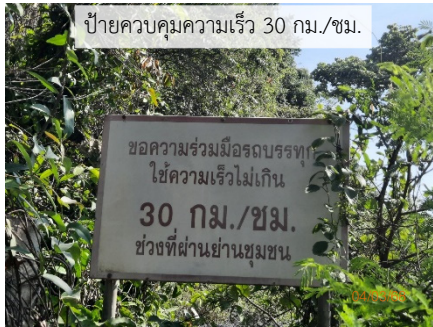
| มาตรการป้องกันและแก้ไขผลกระทบสิ่งแวดล้อม<br>และมาตรการติดตามตรวจสอบผลกระทบสิ่งแวดล้อม | ผลการปฏิบัติตามมาตรการ | ปัญหา อุปสรรค ที่ไม่สามารถปฏิบัติ<br>ตามมาตรการ และแนวทางแก้ไข | ภาพประกอบมาตรการ |
|---|---|---|---|
| 2) การบรรทุกระเบิดให้ตรวจสอบปริมาณแร่ที่ใส่ใน<br>รถบรรทุกให้น้ำหนักแร่ไม่เกินพิกัดน้ำหนักที่กฎหมาย<br>กำหนด เพื่อป้องกันเส้นทางถนนชำรุด และป้องกันการ<br>เกิดอุบัติเหตุจากการบรรทุกเกินพิกัด และควบคุม<br>ความเร็วของรถ โดยเฉพาะช่วงถนนบดอัดแน่นและช่วงที่<br>ผ่านชุมชนจะต้องใช้ความเร็วไม่เกิน 30 กิโลเมตร/ชั่วโมง | <ul style="list-style-type: none"> <li>- ควบคุมน้ำหนักของรถบรรทุกให้เป็นไปตามที่<br/>กฎหมายกำหนดโดยการชั่งน้ำหนักรถก่อนและ<br/>หลังบรรทุกแร่</li> <li>- ควบคุมความเร็วของรถบรรทุกไม่เกิน<br/>30 กม./ชม. โดยจัดทำป้ายติดตั้งบริเวณ<br/>เส้นทางขนส่งแร่นอกพื้นที่โครงการ และให้<br/>พนักงานเพิ่มความระมัดระวังในช่วงถนนบดอัด<br/>แน่น และช่วงที่ผ่านชุมชน</li> </ul> | - ไม่มี | <p>เครื่องชั่งน้ำหนักรถบรรทุก</p> <p>ป้ายควบคุมความเร็ว 30 กม./ชม.</p> <p>ขอความร่วมมือรถบรรทุก<br/>ใช้ความเร็วไม่เกิน<br/>30 กม./ชม.<br/>ช่วงที่ผ่านย่านชุมชน</p> |

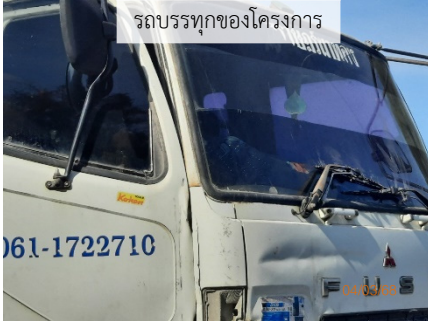
| มาตรการป้องกันและแก้ไขผลกระทบสิ่งแวดล้อม<br>และมาตรการติดตามตรวจสอบผลกระทบสิ่งแวดล้อม | ผลการปฏิบัติตามมาตรการ | ปัญหา อุปสรรค ที่ไม่สามารถปฏิบัติ<br>ตามมาตรการ และแนวทางแก้ไข | ภาพประกอบมาตรการ |
|---|---|---|---|
| <p>11) ให้แสดงข้อมูลเบอร์โทรศัพท์ หรือที่อยู่ที่สามารถแจ้งข้อร้องเรียนที่เห็น ได้ชัดเจนข้างรถบรรทุกแร่ของโครงการ เพื่อแจ้งข้อร้องเรียนและเพื่อให้ เกิดความปลอดภัยในการใช้ถนน</p> | <p>- รถบรรทุกของโครงการมีการติดชื่อและเบอร์ติดต่อไว้ที่รถบรรทุก สำหรับรถที่เข้ามารับซื้อแร่จากโครงการซึ่งเป็นของผู้รับเหมาจากภายนอก โครงการขอความร่วมมือให้คนขับรถปฏิบัติตามกฎจราจรอย่างเคร่งครัดเพื่อความปลอดภัยในการขนส่งแร่</p> | <p>- ไม่มี</p> | |

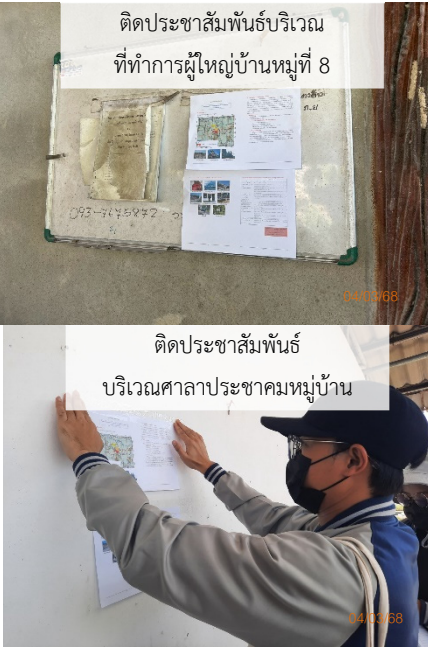
| มาตรการป้องกันและแก้ไขผลกระทบสิ่งแวดล้อม<br>และมาตรการติดตามตรวจสอบผลกระทบสิ่งแวดล้อม | ผลการปฏิบัติตามมาตรการ | ปัญหา อุปสรรค ที่ไม่สามารถปฏิบัติ<br>ตามมาตรการ และแนวทางแก้ไข | ภาพประกอบมาตรการ |
|---|---|---|---|
| <p><b>4. คุณค่าต่อคุณภาพชีวิต</b></p> <p>4.1 สภาพเศรษฐกิจและสังคม</p> <p>1) ให้ประชาสัมพันธ์ข้อมูลเกี่ยวกับโครงการ ประกอบด้วยรายละเอียดเกี่ยวกับโครงการที่ระบุชื่อผู้ประกอบการ เลขที่ประทานบัตร ที่ตั้ง ขนาดพื้นที่ ประทานบัตร อายุประทานบัตร วันที่ได้รับอนุญาต ประทานบัตร มาตรการป้องกันและแก้ไขผลกระทบสิ่งแวดล้อม และมาตรการติดตามตรวจสอบที่ผ่านความเห็นชอบจากสำนักงานนโยบายและแผนทรัพยากรธรรมชาติและสิ่งแวดล้อม ให้ประชาชนได้รับทราบอย่างทั่วถึงเพื่อสร้างความเข้าใจและนำไปสู่การลดข้อวิตกกังวลต่างๆ จากการดำเนินการของโครงการ โดยจัดทำเป็นบอร์ดหรือทำเป็นป้ายประกาศนำไปติดไว้ที่ศาลาประชาคมหมู่บ้าน และที่ทำการผู้ใหญ่บ้าน</p> | <p>- ติดเอกสารประชาสัมพันธ์ข้อมูลเกี่ยวกับโครงการ ประกอบด้วยรายละเอียดเกี่ยวกับโครงการที่ระบุชื่อผู้ประกอบการ เลขที่ประทานบัตร ที่ตั้ง ขนาดพื้นที่ ประทานบัตร อายุประทานบัตร วันที่ได้รับอนุญาต ประทานบัตร มาตรการป้องกันและแก้ไขผลกระทบสิ่งแวดล้อม และมาตรการติดตามตรวจสอบผลกระทบสิ่งแวดล้อม บริเวณศาลาประชาคมหมู่บ้าน และที่ทำการผู้ใหญ่บ้าน</p> | <p>- ไม่มี</p> | |

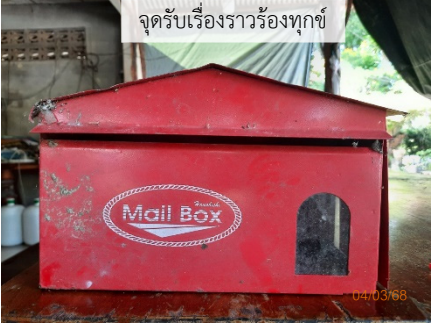
| มาตรการป้องกันและแก้ไขผลกระทบสิ่งแวดล้อม<br>และมาตรการติดตามตรวจสอบผลกระทบสิ่งแวดล้อม | ผลการปฏิบัติตามมาตรการ | ปัญหา อุปสรรค ที่ไม่สามารถปฏิบัติ<br>ตามมาตรการ และแนวทางแก้ไข | ภาพประกอบมาตรการ |
|---|---|---|---|
| 9) ให้จัดเจ้าหน้าที่ลงพื้นที่รับข้อร้องเรียน<br>รับฟังความคิดเห็น หรือจัดทำกล่องรับเรื่องร้องเรียน<br>ด้านหน้าพื้นที่โครงการ และทำการผู้ใหญ่บ้านหมู่ที่ 8<br>บ้านเขาพับผ้า ตำบลกรูด อำเภอกาญจนดิษฐ์ จังหวัด<br>สุราษฎร์ธานี | - จัดให้มีกล่องรับเรื่องราวร้องทุกข์บริเวณที่ทำ<br>การผู้ใหญ่บ้านหมู่ที่ 8 และศาลาประชาคม<br>หมู่บ้าน บ้านเขาพับผ้า ตำบลกรูด อำเภอกาญ<br>จนดิษฐ์ จังหวัดสุราษฎร์ธานี และมีการเข้าร่วม<br>การประชุมหมู่บ้านเพื่อรับฟังปัญหาของ<br>ชาวบ้านทุก 3 เดือน หากพบว่าประชาชนได้รับ<br>ความเดือดร้อนจากกิจกรรมการทำเหมืองแร่<br>และกิจกรรมที่เกี่ยวข้อง จะดำเนินการแก้ไข<br>และให้ความช่วยเหลืออย่างเป็นธรรม | - ไม่มี | |

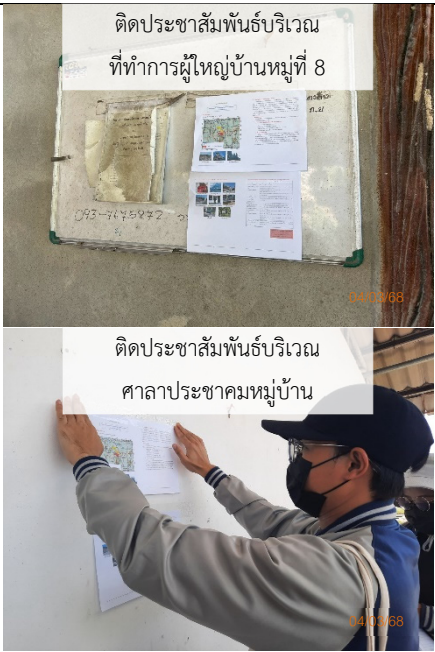
| มาตรการป้องกันและแก้ไขผลกระทบสิ่งแวดล้อม<br>และมาตรการติดตามตรวจสอบผลกระทบสิ่งแวดล้อม | ผลการปฏิบัติตามมาตรการ | ปัญหา อุปสรรค ที่ไม่สามารถปฏิบัติตามมาตรการ และแนวทางแก้ไข | ภาพประกอบมาตรการ |
|---|---|---|---|
| 12) ให้ประชาสัมพันธ์ข้อมูลเกี่ยวกับผลการปฏิบัติตามมาตรการป้องกันและแก้ไขผลกระทบสิ่งแวดล้อม ผลตรวจวัดคุณภาพสิ่งแวดล้อม (คุณภาพอากาศ ระดับเสียง แรงสั่นสะเทือน และคุณภาพน้ำ) และผลการตรวจสอบข้อร้องเรียนของประชาชนที่ได้รับจากการดำเนินโครงการ (ถ้ามี) ปีละ 2 ครั้ง เพื่อให้ประชาชนในชุมชนใกล้เคียงได้รับทราบผลการดำเนินการของโครงการ โดยการติดประกาศตามสถานที่ที่ประชาชนสามารถเข้าถึงได้ และจัดทำเป็นบอร์ดขนาดใหญ่ที่อ่านได้ชัดเจน ได้แก่ ที่ทำการผู้ใหญ่บ้าน และศาลาประชาคมหมู่บ้าน | - จัดทำแผ่นพับประชาสัมพันธ์ข้อมูลเกี่ยวกับผลการปฏิบัติตามมาตรการป้องกันและแก้ไขผลกระทบสิ่งแวดล้อม ผลตรวจวัดคุณภาพสิ่งแวดล้อม (คุณภาพอากาศ ระดับเสียง แรงสั่นสะเทือน และคุณภาพน้ำ) ปีละ 2 ครั้ง เพื่อให้ประชาชนในชุมชนใกล้เคียงได้รับทราบผลการดำเนินการของโครงการ โดยแจ้งข้อความที่ต้องการเผยแพร่ไปยังผู้ใหญ่บ้าน เพื่อให้ผู้ใหญ่บ้านเผยแพร่ตามหอกระจายข่าวให้ประชาชนรับทราบอย่างทั่วถึง เอกสารประชาสัมพันธ์โครงการนำเสนอตั้งเอกสารแนบ 8 | - ไม่มี | |

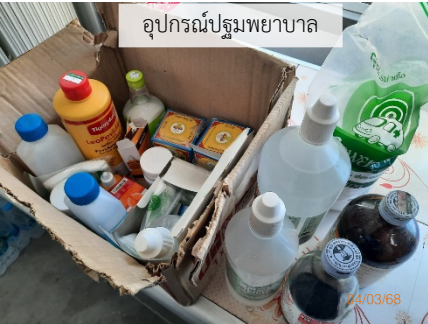
| มาตรการป้องกันและแก้ไขผลกระทบสิ่งแวดล้อม<br>และมาตรการติดตามตรวจสอบผลกระทบสิ่งแวดล้อม | ผลการปฏิบัติตามมาตรการ | ปัญหา อุปสรรค ที่ไม่สามารถปฏิบัติ<br>ตามมาตรการ และแนวทางแก้ไข | ภาพประกอบมาตรการ |
|---|---|---|---|
| 2) ให้จัดเครื่องมือปฐมพยาบาล ยาสามัญประจำ<br>บ้าน เวชภัณฑ์ที่จำเป็น และจัดเตรียมอุปกรณ์ต่างๆ ที่ใช้<br>ในการปฐมพยาบาลเบื้องต้นให้พร้อม เพื่อช่วยเหลือ<br>คนงานที่ประสบอุบัติเหตุจากการทำงาน หรือเจ็บป่วยได้<br>อย่างทันท่วงที โดยไม่คิดมูลค่า พร้อมทั้งรถสำหรับนำคน<br>เจ็บส่งโรงพยาบาลกรณีคนงานเกิดอุบัติเหตุ | - จัดเตรียมอุปกรณ์ปฐมพยาบาลเบื้องต้นไว้<br>บริเวณสำนักงานโครงการ และรถนำส่งคนเจ็บ<br>ส่งโรงพยาบาลเมื่อมีเหตุฉุกเฉิน | - ไม่มี | อุปกรณ์ปฐมพยาบาล<br> |

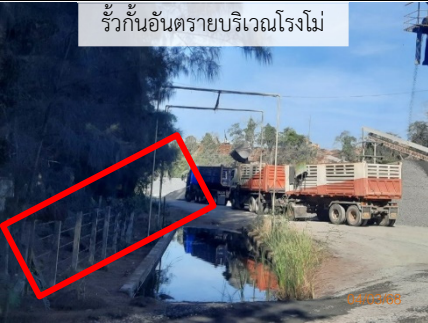
| มาตรการป้องกันและแก้ไขผลกระทบสิ่งแวดล้อม<br>และมาตรการติดตามตรวจสอบผลกระทบสิ่งแวดล้อม | ผลการปฏิบัติตามมาตรการ | ปัญหา อุปสรรค ที่ไม่สามารถปฏิบัติ<br>ตามมาตรการ และแนวทางแก้ไข | ภาพประกอบมาตรการ |
|---|---|---|---|
| 3) ให้ปิดหรือป้องกันอันตรายจากบริเวณที่<br>เครื่องจักรทำงาน เช่น บริเวณที่มีรถขุดตักทำงาน<br>เป็นต้น | - โครงการมีการปิดกั้นบริเวณพื้นที่เครื่องจักร<br>ทำงาน เพื่อป้องกันอันตราย | - ไม่มี | รั้วกันอันตรายบริเวณโรงโม่<br> |

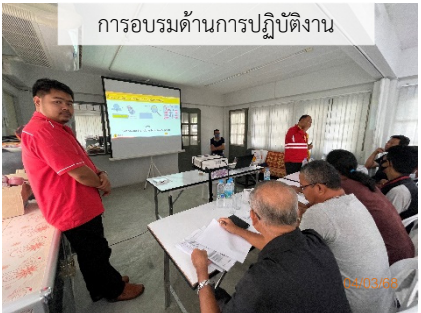
| มาตรการป้องกันและแก้ไขผลกระทบสิ่งแวดล้อม<br>และมาตรการติดตามตรวจสอบผลกระทบสิ่งแวดล้อม | ผลการปฏิบัติตามมาตรการ | ปัญหา อุปสรรค ที่ไม่สามารถปฏิบัติ<br>ตามมาตรการ และแนวทางแก้ไข | ภาพประกอบมาตรการ |
|---|---|---|---|
| 4) ให้มีการอบรมพนักงานด้านการปฏิบัติงาน<br>เช่น การให้ความรู้เกี่ยวกับการใช้เครื่องมืออุปกรณ์ต่างๆ<br>เช่น เครื่องเจาะรูระเบิด รถชนิดต่างๆ และรถชุดดักดิน<br>เป็นต้น การสวมใส่อุปกรณ์ป้องกันอันตราย รวมถึง<br>โอกาสเสี่ยงที่จะเกิดอันตรายและแนวทางการป้องกัน<br>และแก้ไขก่อนการปฏิบัติงานทุกครั้ง | - จัดให้มีการอบรมพนักงานด้านการปฏิบัติงาน<br>เพื่อให้เกิดความปลอดภัยในการทำงานอย่าง<br>สม่ำเสมอ | - ไม่มี | การอบรมด้านการปฏิบัติงาน<br> |

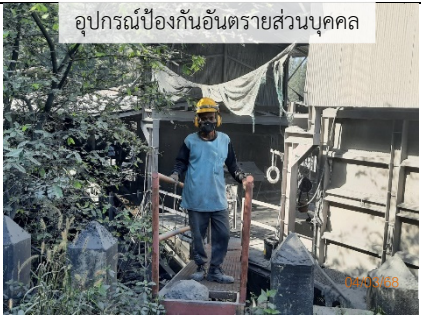
| มาตรการป้องกันและแก้ไขผลกระทบสิ่งแวดล้อม<br>และมาตรการติดตามตรวจสอบผลกระทบสิ่งแวดล้อม | ผลการปฏิบัติตามมาตรการ | ปัญหา อุปสรรค ที่ไม่สามารถปฏิบัติ<br>ตามมาตรการ และแนวทางแก้ไข | ภาพประกอบมาตรการ |
|---|---|---|---|
| 5) ให้จัดเตรียมอุปกรณ์ป้องกันอันตรายส่วนบุคคล<br>บุคคลให้แกพนักงาน เช่น เครื่องกรองฝุ่น ผ้าปิดจมูก ที่<br>อุดหู ที่ครอบหู หมวกนิรภัย รองเท้านิรภัย ที่ครอบหู<br>เป็นต้น ไว้อย่างเพียงพอต่อจำนวนพนักงาน<br>เป็นต้น และออกกฎระเบียบให้สวมใส่อุปกรณ์ป้องกัน<br>ภัยส่วนบุคคลทุกครั้งในขณะที่ทำงานในพื้นที่ที่อาจได้รับ<br>อันตรายจากการปฏิบัติงาน | - จัดเตรียมอุปกรณ์ป้องกันอันตรายส่วนบุคคล<br>ได้แก่ หมวกนิรภัย รองเท้านิรภัย ที่ครอบหู<br>เป็นต้น ไว้อย่างเพียงพอต่อจำนวนพนักงาน<br>เพื่อให้พนักงานได้สวมใส่ขณะปฏิบัติงานใน<br>พื้นที่ที่มีความเสี่ยงต่อการได้รับอันตราย | - ไม่มี | อุปกรณ์ป้องกันอันตรายส่วนบุคคล<br> |

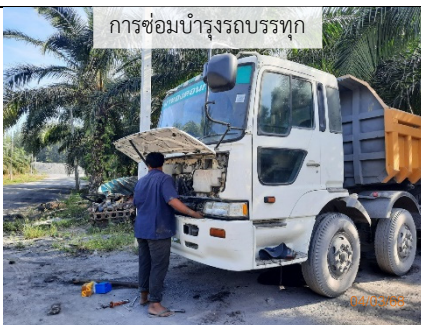
| มาตรการป้องกันและแก้ไขผลกระทบสิ่งแวดล้อม<br>และมาตรการติดตามตรวจสอบผลกระทบสิ่งแวดล้อม | ผลการปฏิบัติตามมาตรการ | ปัญหา อุปสรรค ที่ไม่สามารถปฏิบัติ<br>ตามมาตรการ และแนวทางแก้ไข | ภาพประกอบมาตรการ |
|---|---|---|---|
| 6) ให้ตรวจสอบประสิทธิภาพ และความพร้อม<br>ของเครื่องมือเครื่องจักร ก่อนใช้งานเป็นประจำตลอด<br>อายุการใช้งาน | - ก่อนใช้งานรถบรรทุก และเครื่องจักรอุปกรณ์<br>ต่างๆ พนักงานจะทำการตรวจเช็คสภาพก่อน<br>ทุกครั้ง หากพบว่าชำรุดเสียหายจะดำเนินการ<br>ซ่อมแซมทันที<br>- มีการตรวจสภาพเครื่องจักรอุปกรณ์ต่างๆ<br>ตามรอบการบำรุงรักษาอย่างสม่ำเสมอ | - ไม่มี | การซ่อมบำรุงรถบรรทุก<br> |

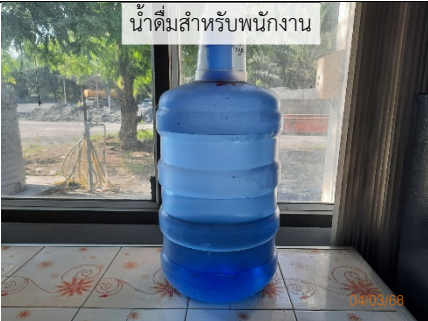
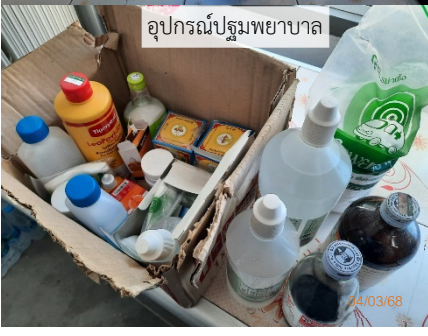
| มาตรการป้องกันและแก้ไขผลกระทบสิ่งแวดล้อม<br>และมาตรการติดตามตรวจสอบผลกระทบสิ่งแวดล้อม | ผลการปฏิบัติตามมาตรการ | ปัญหา อุปสรรค ที่ไม่สามารถปฏิบัติตามมาตรการ และแนวทางแก้ไข | ภาพประกอบมาตรการ |
|---|---|---|---|
| 8) เจ้าของโครงการ ต้องปฏิบัติ ตาม<br>พระราชบัญญัติความปลอดภัย อาชีวอนามัยและ<br>สภาพแวดล้อมในการทำงาน พ.ศ. 2554 พระราชบัญญัติ<br>ประกันสังคม พ.ศ. 2533 พระราชบัญญัติประกันสังคม<br>(ฉบับที่ 2) พ.ศ.2537 พระราชบัญญัติประกันสังคม<br>(ฉบับที่ 3) พ.ศ. 2542 และพระราชบัญญัติคุ้มครอง<br>แรงงาน พ.ศ. 2541 และกฎหมายต่างๆ ที่เกี่ยวข้องอย่าง<br>เคร่งครัด | - โครงการให้ความคุ้มครองแก่คนงานและ<br>ความปลอดภัยแก่บุคคลภายนอกอย่าง<br>เคร่งครัดตามที่กฎหมายกำหนด<br>- จัดให้มีปัจจัยในการปฐมพยาบาล เพื่อ<br>ช่วยเหลือคนงานได้ทันเวลาที่เมื่อประสบ<br>อันตรายหรือเจ็บป่วยโดยไม่คิดมูลค่า<br>- จัดให้มีแสงสว่าง น้ำดื่ม และห้องสุขาที่ถูก<br>สุขลักษณะให้แก่คนงานในบริเวณโรงโม่หิน<br>และบริเวณสำนักงานโครงการ | - ไม่มี | |

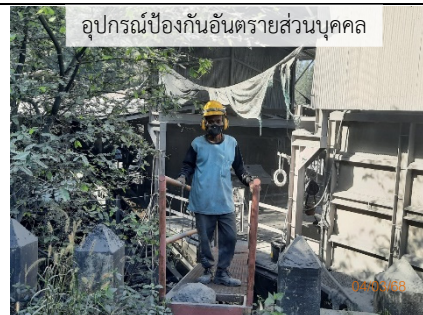
| มาตรการป้องกันและแก้ไขผลกระทบสิ่งแวดล้อม<br>และมาตรการติดตามตรวจสอบผลกระทบสิ่งแวดล้อม | ผลการปฏิบัติตามมาตรการ | ปัญหา อุปสรรค ที่ไม่สามารถปฏิบัติตาม<br>มาตรการ และแนวทางแก้ไข | ภาพประกอบมาตรการ |
|---|---|---|---|
| 10) ให้เจ้าของโครงการสั่งให้พนักงานในโครงการทุกคนสวมใส่อุปกรณ์ป้องกันภัยส่วนบุคคลทุกครั้งที่ทำงานในพื้นที่ที่อาจได้รับอันตรายจากการปฏิบัติงาน เช่น ที่อุดหู (Ear plug) และที่ครอบหู (Ear muff) เป็นต้น หากพนักงานไม่สวมใส่อุปกรณ์ดังกล่าว ให้เจ้าของโครงการสั่งให้พนักงานหยุดการทำงานจนกว่าพนักงานจะสวมใส่อุปกรณ์นั้น | - จัดเตรียมอุปกรณ์ป้องกันอันตรายที่เหมาะสมให้พนักงานของโครงการสวมใส่ในบริเวณที่มีเสียงดัง เช่น ที่ครอบหู (Ear muffs) ให้เพียงพอต่อจำนวนพนักงาน<br>- หากพบว่าพนักงานที่ไม่ปฏิบัติตามมาตรการดังกล่าวจะสั่งให้พนักงานหยุดการทำงานทันที และให้ดำเนินการสวมใส่อุปกรณ์ป้องกันส่วนบุคคลก่อนปฏิบัติงานต่อ | - ไม่มี | <p>อุปกรณ์ป้องกันอันตรายส่วนบุคคล</p> |

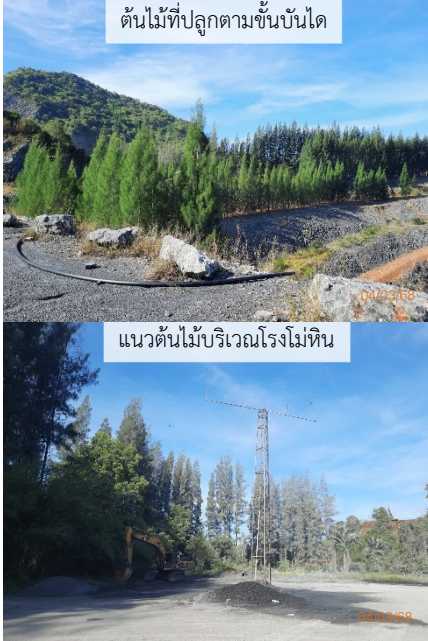
| มาตรการป้องกันและแก้ไขผลกระทบสิ่งแวดล้อม<br>และมาตรการติดตามตรวจสอบผลกระทบสิ่งแวดล้อม | ผลการปฏิบัติตามมาตรการ | ปัญหา อุปสรรค ที่ไม่สามารถปฏิบัติตามมาตรการ และแนวทางแก้ไข | ภาพประกอบมาตรการ |
|---|---|---|---|
| <p>4.5 ทัศนียภาพ</p> <p>ให้ดำเนินการฟื้นฟูพื้นที่ที่ผ่านการทำเหมืองตาม<br/>แผนฟื้นฟูจากการทำเหมืองที่กำหนดไว้อย่างเคร่งครัด<br/>ทางโครงการจะต้องเสริมสร้างทัศนียภาพที่ดี โดยการ<br/>บำรุงรักษาปลูกไม้ยืนต้นโตเร็ว และพืชคลุมดินให้เจริญ<br/>งอกงามอยู่เสมอ เพื่อเสริมสร้างทัศนียภาพที่ดี โดยต้อง<br/>ดำเนินการปรับปรุงสภาพพื้นที่ทำเหมืองตามแผนฟื้นฟู<br/>พื้นที่จากการทำเหมืองแร่ที่แนบท้าย โดยต้องดำเนินการ<br/>ดังนี้</p> <p>- ในช่วงปีที่ 1 บำรุงรักษาสภาพพื้นที่ป่าไม้เดิม<br/>และพื้นที่ที่ผ่านการฟื้นฟูมาแล้วในช่วงที่ผ่านมาในบริเวณ<br/>พื้นที่โครงการ เช่น พื้นที่บริเวณเส้นทางขนส่งแร่ภายใน<br/>โครงการ อาคารเก็บวัตถุดิบ บริเวณโรงโม่ บ่อตก<br/>ตะกอน พื้นที่ว่างบริเวณรอบพื้นที่โครงการ และ<br/>บำรุงรักษาดินไม้ที่ปลูกบนคันทำนบกิน คิดเป็นพื้นที่<br/>ประมาณ 66.87 ไร่ ให้เจริญงอกงามอยู่เสมอ ซึ่งหาก<br/>พบว่าดินไม้ตาย ให้ทำการปลูกทดแทน</p> <p>- ในช่วงปีที่ 2 บำรุงรักษาสภาพพื้นที่ป่าไม้เดิม<br/>และพื้นที่ที่ผ่านการฟื้นฟูมาแล้วในช่วงที่ผ่านมาในบริเวณ</p> | <p>- การดำเนินงานตามแผนการฟื้นฟู ปัจจุบัน<br/>เป็นการฟื้นฟูช่วงที่ 4 (ปีที่ 6 : ปี 2568) ซึ่งตาม<br/>แผนการฟื้นฟูกำหนดให้ดำเนินการบำรุงรักษา<br/>สภาพพื้นที่ป่าไม้เดิมและพื้นที่ที่ผ่านการฟื้นฟู<br/>มาแล้วในช่วงที่ผ่านมาในบริเวณพื้นที่โครงการ<br/>เนื้อที่ประมาณ 67.41 ไร่ ให้เจริญงอกงามอยู่<br/>เสมอ และฟื้นฟูสภาพพื้นที่หน้าเหมืองชั้นบันได<br/>ที่เสร็จสิ้นการทำเหมืองแล้ว เนื้อที่ประมาณ<br/>1.22 ไร่ โดยการปรับปรุงสภาพหน้าเหมือง<br/>ชั้นบันไดให้มีเสถียรภาพและความปลอดภัยต่อ<br/>การชะล้างพังทลาย</p> <p>- ปัจจุบันโครงการมีพื้นที่หน้าเหมืองจำนวน 2<br/>แห่ง แบ่งเป็น 11 ขนาดประมาณ 8 ไร่ และ 1<br/>2 ขนาดประมาณ 38 ไร่ มีพื้นที่ที่ผ่านการทำ<br/>เหมืองแล้วขนาดประมาณ 140 ไร่ ปัจจุบันมี<br/>การปรับปรุงหน้าเหมืองควบคู่ไปกับการทำ<br/>เหมือง และดูแลแนวต้นไม้ที่ทำการฟื้นฟูพื้นที่<br/>ไปแล้วบริเวณพื้นที่หน้าเหมือง คันทำนบกิน</p> | - ไม่มี | |

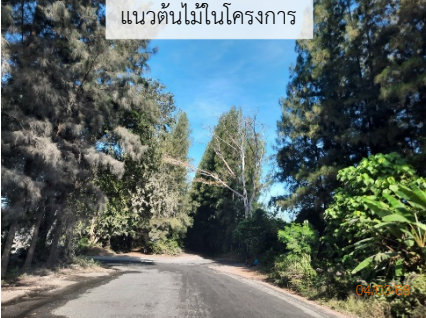
| มาตรการป้องกันและแก้ไขผลกระทบสิ่งแวดล้อม<br>และมาตรการติดตามตรวจสอบผลกระทบสิ่งแวดล้อม | ผลการปฏิบัติตามมาตรการ | ปัญหา อุปสรรค ที่ไม่สามารถปฏิบัติ<br>ตามมาตรการ และแนวทางแก้ไข | ภาพประกอบมาตรการ |
|---|---|---|---|
| <p>พื้นที่โครงการ เช่น พื้นที่บริเวณเส้นทางขนส่งแร่ภายในโครงการ อาคารเก็บวัตถุดิบเปิด บริเวณโรงโม่ บ่อตกตะกอน พื้นที่ว่างบริเวณรอบพื้นที่โครงการและบำรุงรักษาต้นไม้ที่ปลูกบนคันทำนบกั้นดิน คิดเป็นพื้นที่ประมาณ 66.87 ไร่ ให้เจริญงอกงามอยู่เสมอ ซึ่งหากพบว่าไม้ต้นไม้นตาย ให้ทำการปลูกทดแทน และรักษาเสถียรภาพความลาดชันของหน้าเหมืองให้มีความเหมาะสม และปลอดภัยต่อการชะล้างพังทลาย</p> <p>- ในช่วงปีที่ 3 บำรุงรักษาสภาพพื้นที่ป่าไม้เดิม และพื้นที่ที่ผ่านการฟื้นฟูบริเวณมาแล้วในช่วงที่ผ่านมาในบริเวณพื้นที่โครงการ เช่น พื้นที่บริเวณเส้นทางขนส่งแร่ภายในโครงการ อาคารเก็บวัตถุดิบเปิด บริเวณโรงโม่ บ่อตกตะกอนพื้นที่ว่างบริเวณรอบพื้นที่โครงการและบำรุงรักษาต้นไม้ที่ปลูกบนคันทำนบกั้นดิน คิดเป็นพื้นที่ประมาณ 66.87 ไร่ให้เจริญงอกงามอยู่เสมอ ซึ่งหากพบว่าไม้ต้นไม้นตายให้ทำการปลูกทดแทน</p> <p>- ในช่วงปีที่ 4-6 บำรุงรักษาสภาพพื้นที่ป่าไม้เดิมและพื้นที่ที่ผ่านการฟื้นฟูมาแล้วในช่วงที่ผ่านมาในบริเวณพื้นที่โครงการ เนื้อที่ประมาณ 67.41 ไร่ให้เจริญงอกงามอยู่เสมอ ซึ่งหากพบว่าไม้ต้นไม้นตายให้ทำการปลูกทดแทน และดำเนินการฟื้นฟูสภาพพื้นที่หน้าเหมืองชั้นบันได ที่เสร็จสิ้นการทำเหมืองแล้ว เนื้อที่ประมาณ 1.22 ไร่ โดยการปรับปรุงสภาพหน้าเหมืองชั้นบันไดให้มี</p> | <p>พื้นที่ว่างทั่วไปภายในโครงการ และบริเวณสำนักงานที่ปลูกในช่วงที่ผ่านมาให้มีการเจริญเติบโตได้ดี นอกจากนี้ยังมีการขุดลอกบ่อดักตะกอนและระบายน้ำภายในพื้นที่โครงการ เพื่อช่วยในการระบายน้ำภายในโครงการ ขนาดพื้นที่ประมาณ 2 ไร่</p> <p>- จัดส่งรายงานแผนและผลการดำเนินงานด้านการฟื้นฟูพื้นที่ที่ ทำเหมืองให้หน่วยงาน ที่เกี่ยวข้อง ได้แก่ สำนักงานอุตสาหกรรมพื้นฐานและการเหมืองแร่ เขต 4 ภูเก็ต เพื่อส่งต่อสำนักงานทรัพยากรธรรมชาติและสิ่งแวดล้อมจังหวัดสุราษฎร์ธานี และสำนักงานนโยบายและแผนทรัพยากร ธรรมชาติและสิ่งแวดล้อม และนำเสนอรายงานให้กับสำนักงานอุตสาหกรรมพื้นฐานและการเหมืองแร่ โดยจัดส่งครั้งสุดท้ายในปี 2567 รายละเอียดดังเอกสารแนบ 3</p> | | <p>แนวดันไม้ในโครงการ</p> |

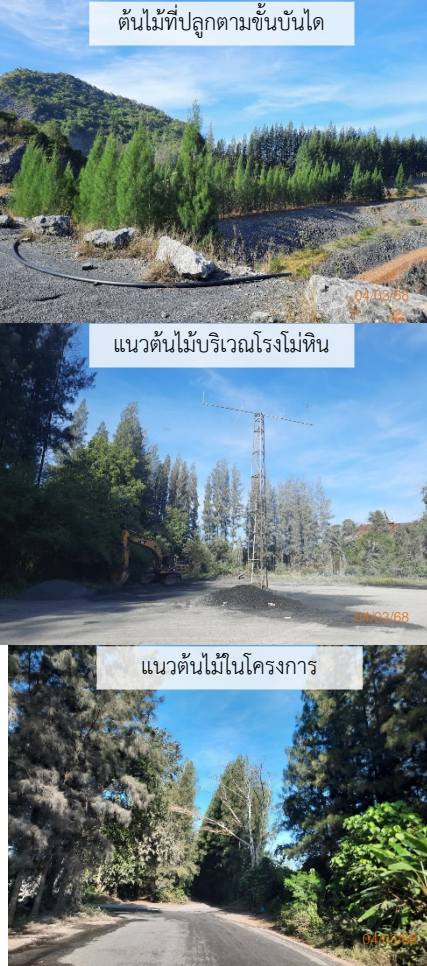
| มาตรการป้องกันและแก้ไขผลกระทบสิ่งแวดล้อม<br>และมาตรการติดตามตรวจสอบผลกระทบสิ่งแวดล้อม | ผลการปฏิบัติตามมาตรการ | ปัญหา อุปสรรค ที่ไม่สามารถปฏิบัติ<br>ตามมาตรการ และแนวทางแก้ไข | ภาพประกอบมาตรการ |
|---|---|---|---|
| <p>8. ทัศนียภาพ</p> <p>1) ระหว่างการดำเนินโครงการ โครงการจะต้องบำรุงรักษาไม้ยืนต้นและพืชคลุมดินให้คงงามอยู่เสมอและปลูกพืชทดแทนเมื่อต้นไม้บางต้นตายลง บริเวณพื้นที่โครงการ ตลอดอายุประทานบัตร</p> <p>- ในช่วงปีที่ 1 บำรุงรักษาสภาพพื้นที่ป่าไม้เดิมและพื้นที่ที่ผ่านการฟื้นฟู มาแล้วในช่วงที่ผ่านมาในบริเวณพื้นที่โครงการ เช่น พื้นที่บริเวณเส้นทางขนส่งแร่ภายในโครงการ อาคารเก็บวัตถุดิบ บริเวณโรงโม่ บ่อดักตะกอนพื้นที่ว่างบริเวณรอบพื้นที่โครงการ และบำรุงรักษาด้านไม้ที่ปลูกบนคันทำนบกั้น คิดเป็นพื้นที่ประมาณ 66.87 ไร่ ให้เจริญงอกงามอยู่เสมอ ซึ่งหากพบว่าไม้ต้นไม่ตาย ให้ทำการปลูกทดแทน</p> <p>- ในช่วงปีที่ 2 บำรุงรักษาสภาพพื้นที่ป่าไม้เดิมและพื้นที่ที่ผ่านการฟื้นฟูมาแล้วในช่วงที่ผ่านมาในบริเวณพื้นที่โครงการ เช่น พื้นที่บริเวณเส้นทางขนส่งแร่ภายในโครงการ อาคารเก็บวัตถุดิบ บริเวณโรงโม่ บ่อดักตะกอน พื้นที่ว่างบริเวณรอบพื้นที่โครงการ และบำรุงรักษาด้านไม้ที่ปลูกบนคันทำนบกั้น คิดเป็นพื้นที่ประมาณ 66.87 ไร่ ให้เจริญงอกงามอยู่เสมอ ซึ่งหากพบว่าไม้ต้นไม่ตาย ให้ทำการปลูก</p> | <p>- การดำเนินงานตามแผนการฟื้นฟู ปัจจุบันเป็นการฟื้นฟูช่วงที่ 4 (ปีที่ 6 : ปี 2568) ซึ่งตามแผนการฟื้นฟูกำหนดให้ดำเนินการบำรุงรักษาสภาพพื้นที่ป่าไม้เดิมและพื้นที่ที่ผ่านการฟื้นฟูมาแล้วในช่วงที่ผ่านมาในบริเวณพื้นที่โครงการ เนื้อที่ประมาณ 67.41 ไร่ ให้เจริญงอกงามอยู่เสมอ และฟื้นฟูสภาพพื้นที่หน้าเหมืองชั้นบันไดที่เสร็จสิ้นการทำเหมืองแล้ว เนื้อที่ประมาณ 1.22 ไร่ โดยการปรับปรุงสภาพหน้าเหมืองชั้นบันไดให้มีเสถียรภาพและความปลอดภัยต่อการชะล้างพังทลาย</p> <p>- ปัจจุบันโครงการมีพื้นที่หน้าเหมืองจำนวน 2 แห่ง แบ่งเป็น ห1 ขนาดประมาณ 8 ไร่ และ ห2 ขนาดประมาณ 38 ไร่ มีพื้นที่ที่ผ่านการทำเหมืองแล้ว ขนาดประมาณ 140 ไร่ ปัจจุบันมีการปรับปรุงหน้าเหมืองควบคู่ไปกับการทำเหมือง และดูแลแนวต้นไม้ที่ทำการฟื้นฟูพื้นที่ไปแล้วบริเวณพื้นที่หน้าเหมืองคันทำนบกั้นพื้นที่ว่างทั่วไปภายในโครงการ และบริเวณสำนักงานที่ปลูกในช่วงที่ผ่านมาให้มีการเจริญเติบโตได้ดี นอกจากนี้ยังมีการขุดลอกบ่อดักตะกอนและระบายน้ำภายในพื้นที่โครงการ เพื่อ</p> | <p>- ไม่มี</p> | |
