**รายงานผลการปฏิบัติตามเงื่อนไขของมาตรการป้องกัน
และแก้ไขผลกระทบสิ่งแวดล้อมและมาตรการติดตามตรวจสอบ
คุณภาพสิ่งแวดล้อม**

**โครงการ
โรงแรมพาราไดซ์ รีสอร์ท ภูเก็ต**

ช่วงเดือนมกราคม – มิถุนายน 2568

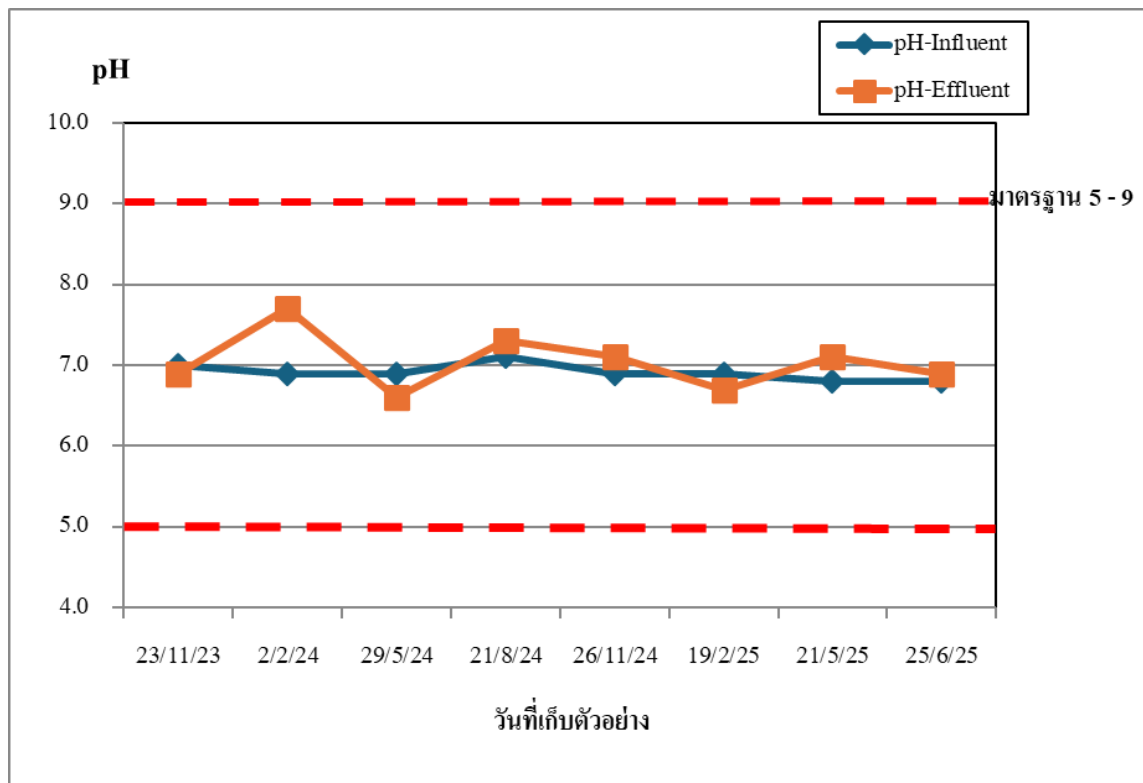
กราฟแสดงผลการตรวจวิเคราะห์ค่า pH ในน้ำก่อนและหลังผ่านระบบบำบัดน้ำเสีย

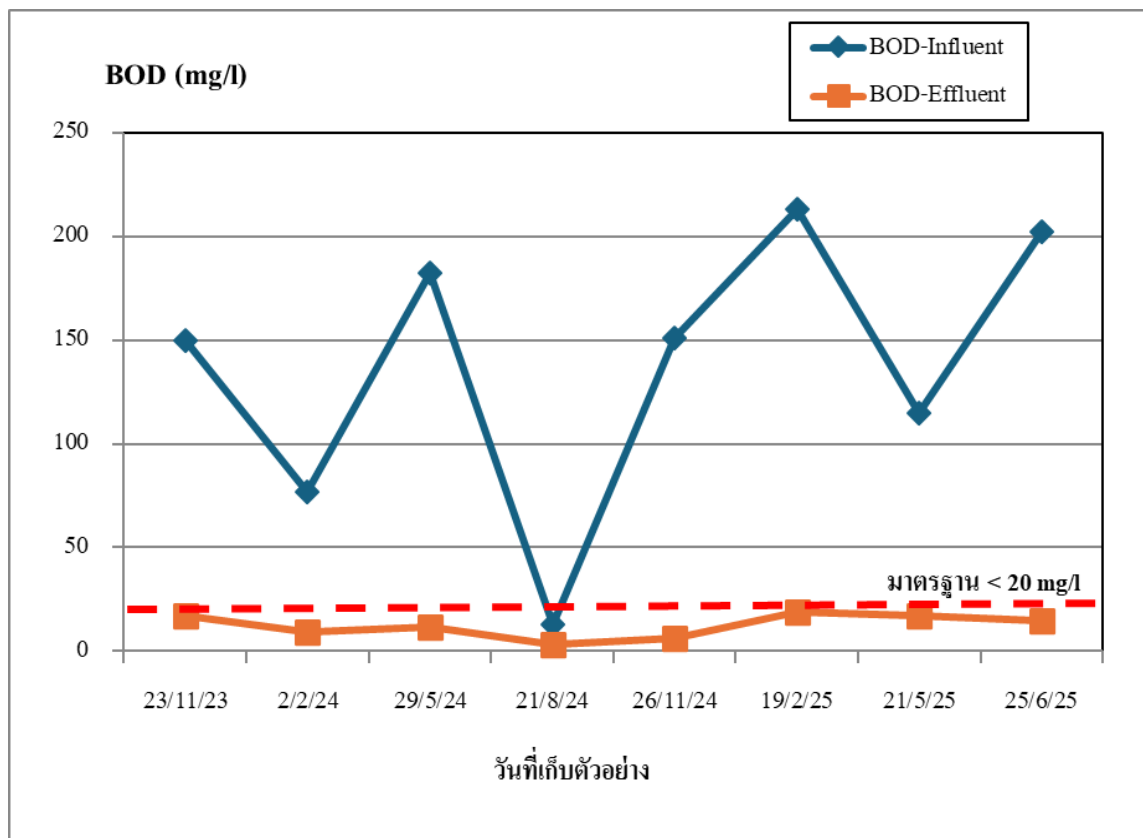
กราฟแสดงผลการตรวจวิเคราะห์ค่า BOD ในน้ำก่อนและหลังผ่านระบบบำบัดน้ำเสีย

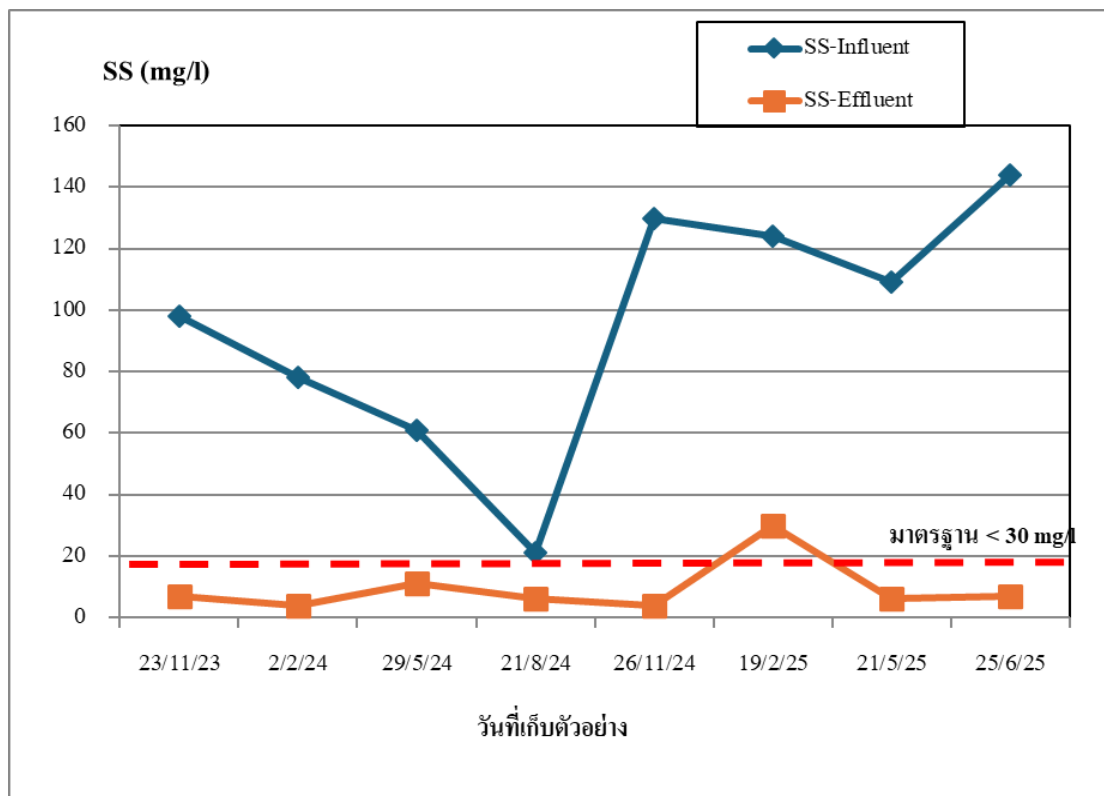
กราฟแสดงผลการตรวจวิเคราะห์ค่า SS ในน้ำก่อนและหลังผ่านระบบบำบัดน้ำเสีย

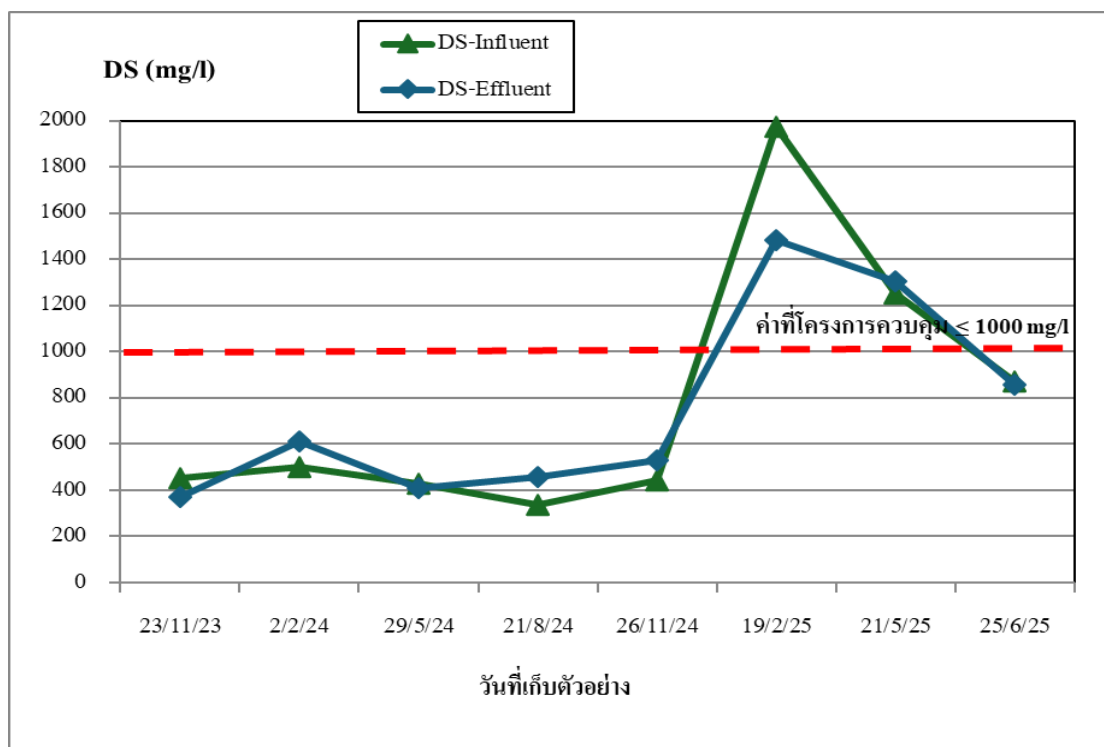
1. ค่า TDS ของน้ำเสียเข้าระบบในเดือนกุมภาพันธ์ 2568 และเดือนพฤษภาคม 2568 มีค่าสูง >1,000mg/L ส่งผลให้น้ำทิ้งหลังบำบัดมีค่า TDS >1000 mg/L คุณภาพน้ำใช้ของโครงการ ตั้งแต่เดือนกุมภาพันธ์ 2568 - เดือนพฤษภาคม 2568 มีค่า TDS สูง >1000mg/L (รายละเอียดชี้แจงไว้ในข้อ 4.3) เนื่องจากการประปาจ่ายน้ำให้โครงการไม่เพียงพอ ทางโครงการต้องใช้น้ำบาดาลในโครงการที่ได้รับอนุมัติมาเพิ่มเติม เพื่อให้เพียงพอในการใช้งาน เนื่องจากโครงการอยู่ใกล้ทะเลเป็นผลให้น้ำบาดาลมีค่า TDS สูง ส่งผลให้น้ำใช้ในโครงการมีค่า TDS สูง >1,000mg/L แต่ในเดือนมิถุนายน 2568 ทางโครงการประปาสามารถจ่ายน้ำได้ตามความต้องการของโครงการ คุณภาพน้ำทิ้งก่อนและหลังบำบัด ในเดือนมิถุนายน 2568 จึงมีค่า TDS < 1,000mg/L ตามมาตรฐาน
2. ในเดือนมิถุนายน 2568 ทางโครงการประปาสามารถจ่ายน้ำได้ตามความต้องการของโครงการ ทางโครงการได้นำน้ำประปามาใช้ในโครงการมากขึ้นกว่าปกติ เพื่อควบคุมค่า TDS ของน้ำใช้และน้ำทิ้ง ของโครงการให้มีค่า TDS < 1,000 mg/L

กราฟแสดงผลการตรวจวิเคราะห์ค่า DS ในน้ำก่อนและหลังผ่านระบบบำบัดน้ำเสีย

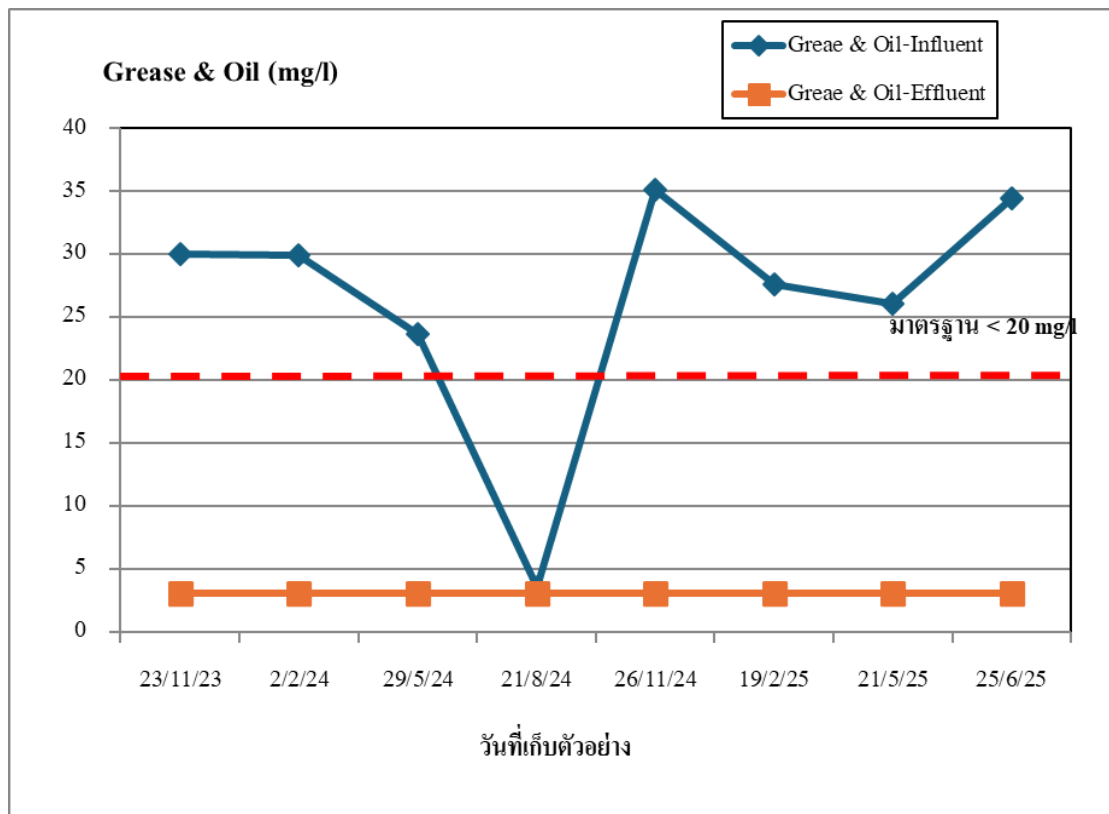
กราฟแสดงผลการตรวจวิเคราะห์ค่า Grease & Oil ในน้ำก่อนและหลังผ่านระบบบำบัดน้ำเสีย

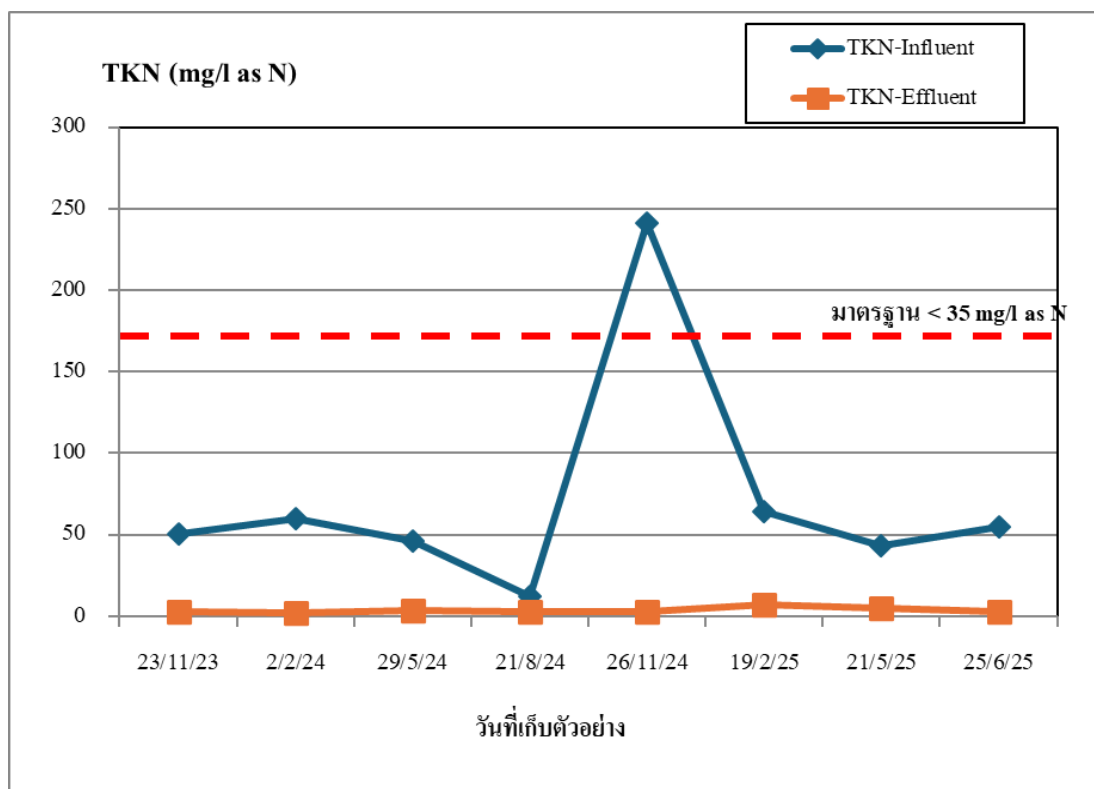
กราฟแสดงผลการตรวจวิเคราะห์ค่า TKN ในน้ำก่อนและหลังผ่านระบบบำบัดน้ำเสีย

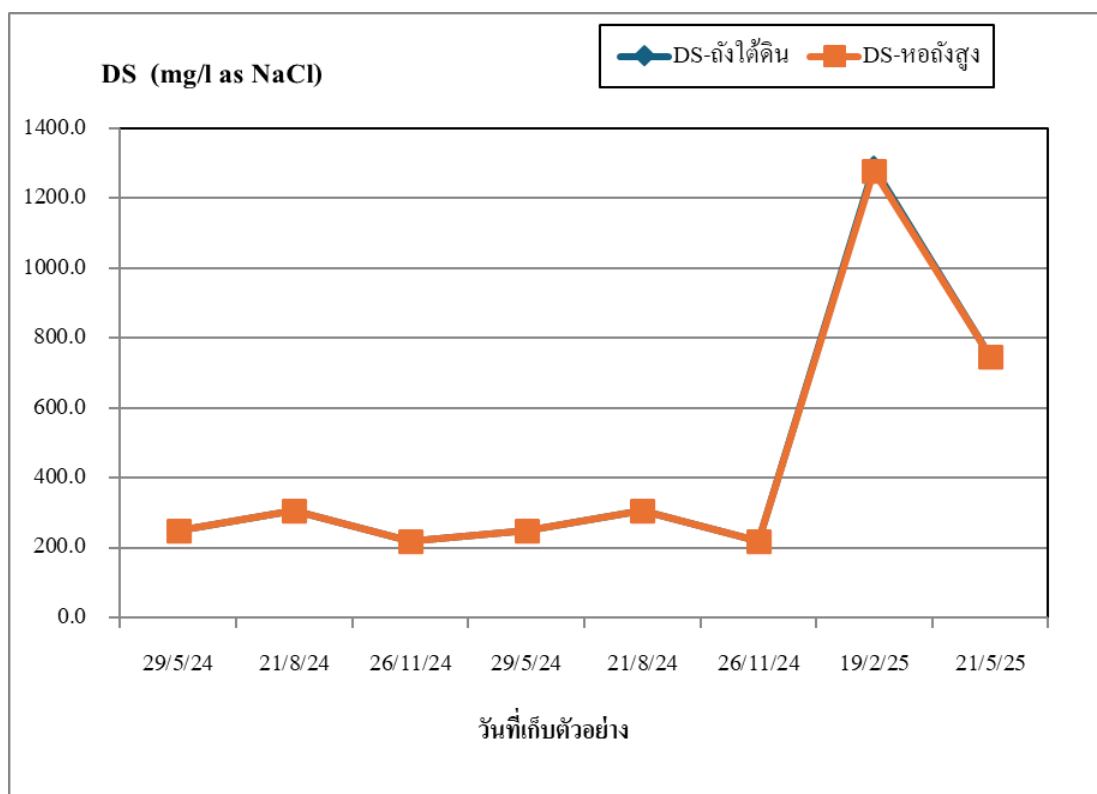
กราฟแสดงผลการตรวจวิเคราะห์ค่า DS ในถังเก็บน้ำสำรองใต้ดินและหอถังสูง
