ภาคผนวก ข
สำเนาเอกสารประกอบผลการปฏิบัติ
ตามมาตรการป้องกันและแก้ไขผลกระทบสิ่งแวดล้อม

ภาคผนวก ข-1
ภาพถ่ายประกอบผลการปฏิบัติ
ตามมาตรการป้องกันและแก้ไขผลกระทบสิ่งแวดล้อม

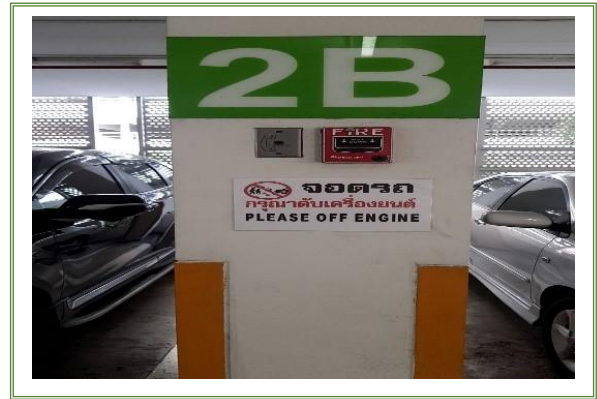
รูปภาพที่ 1.1 ป้ายกรุณาดับเครื่องยนต์ห้ามสตาร์ทรถยนต์ทิ้งไว้

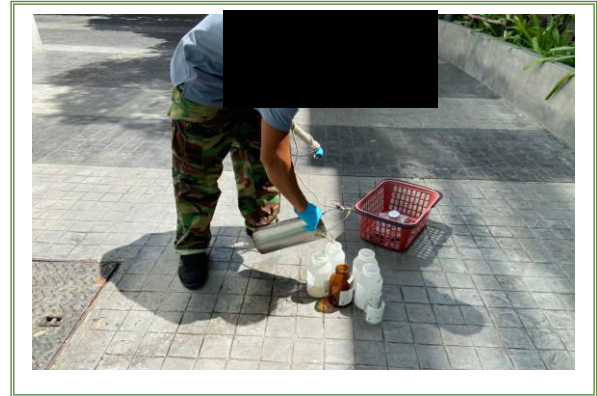
รูปภาพที่ 1.2 จัดเก็บคุณภาพน้ำเสียหลังผ่านการบำบัด

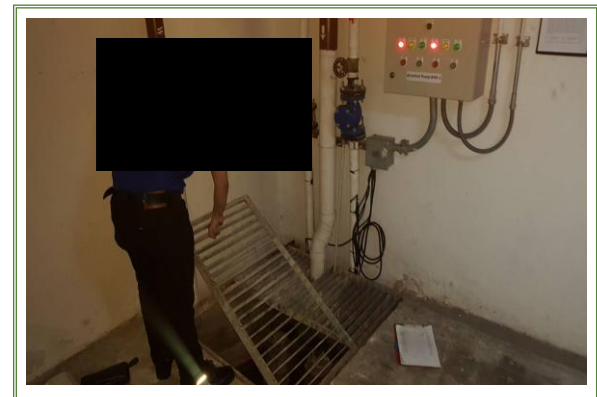
รูปภาพที่ 1.3 ตรวจสอบคุณภาพระบบบำบัดภายในอาคาร

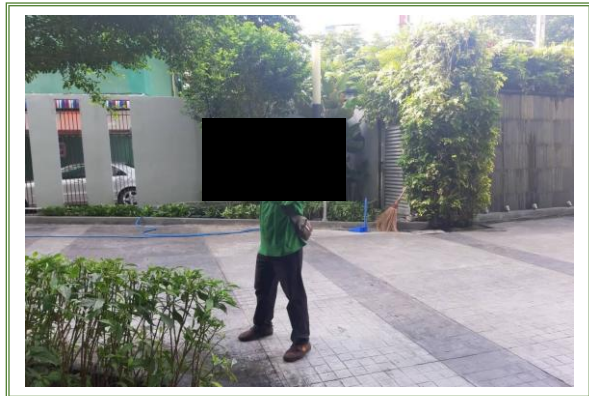
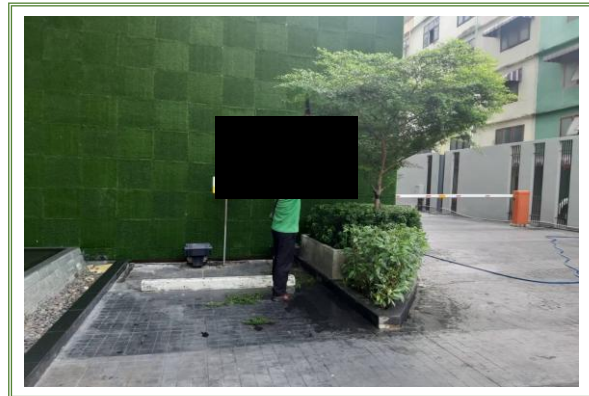
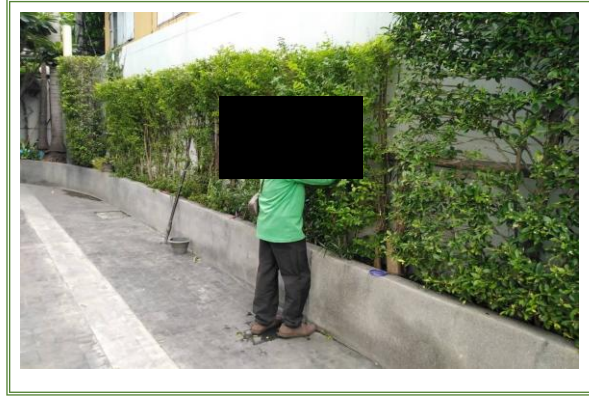
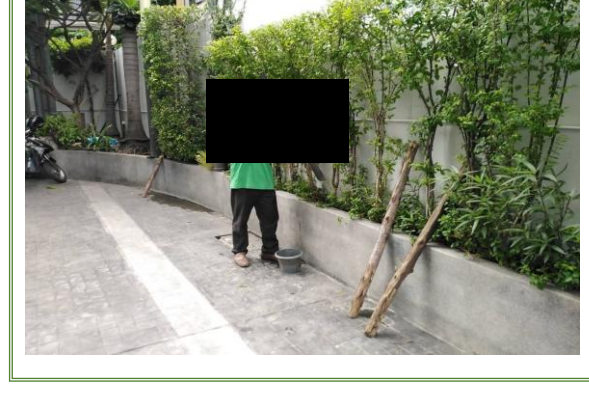
รูปภาพที่ 1.4 การตัดแต่งกิ่งต้นไม้ที่ปลูกภายในโครงการ

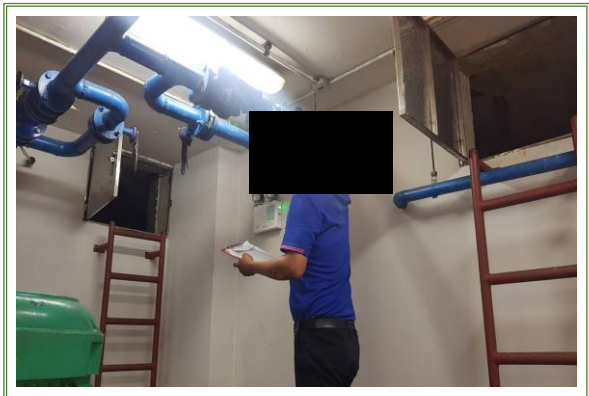
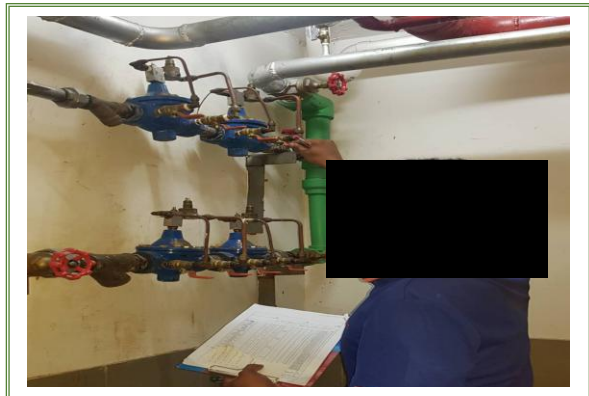
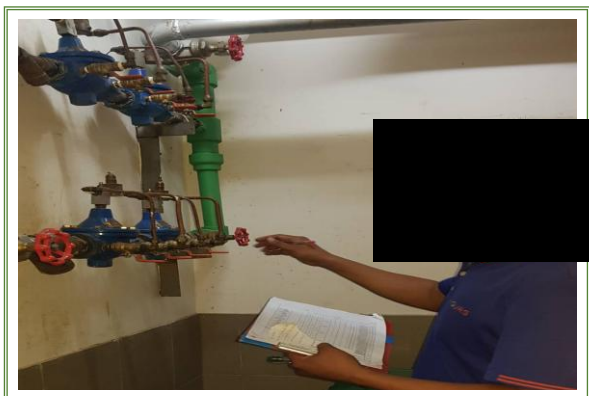
รูปภาพที่ 1.5 ตรวจสอบระบบจ่ายน้ำและท่อประปาของรอยรอยแตกรั่ว

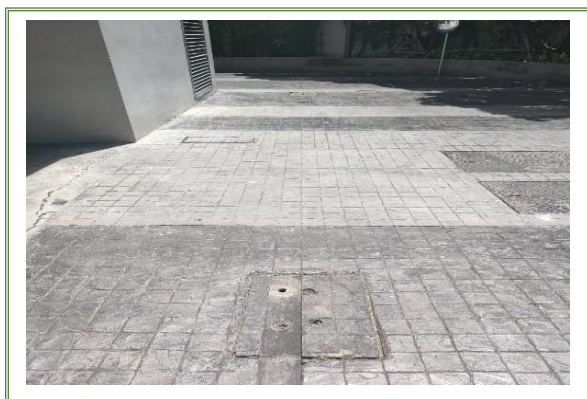
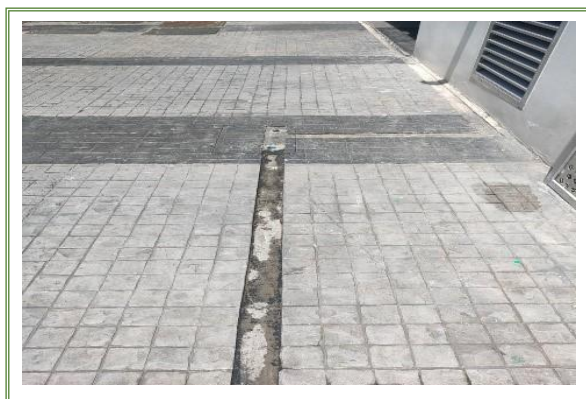
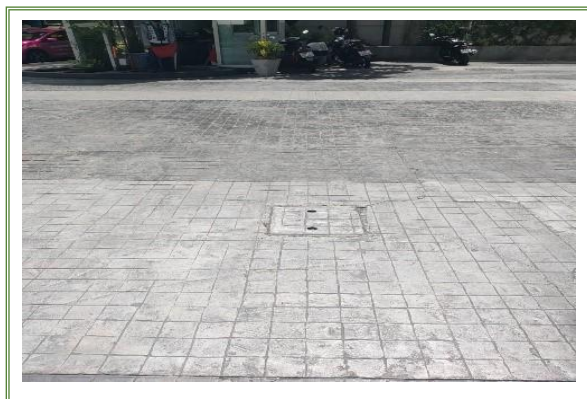
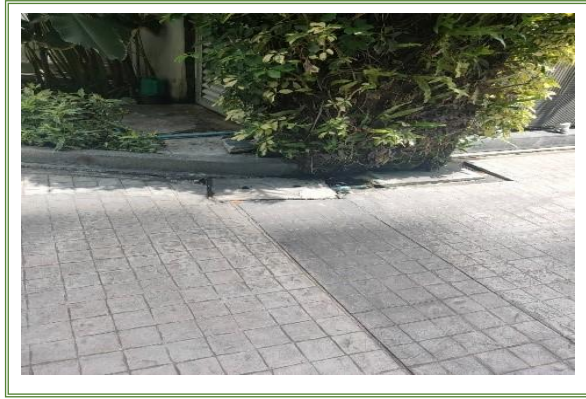
รูปภาพที่ 1.6 ร่องการระบายน้ำและป้องกันน้ำท่วม

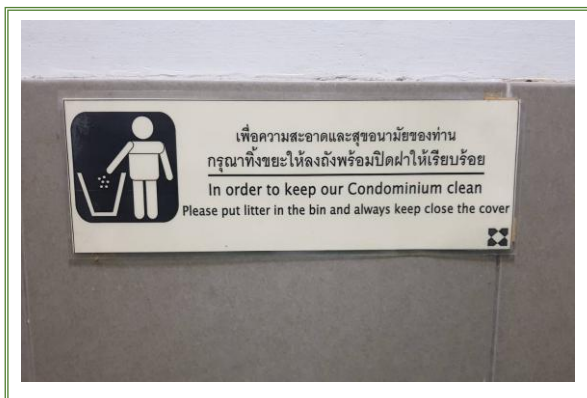
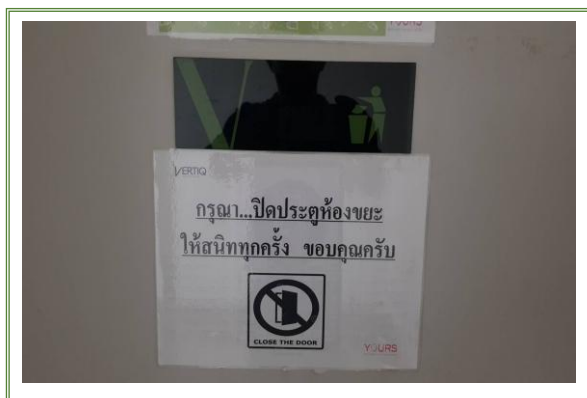
รูปภาพที่ 1.7 ห้องพักมูลฝอยรวมห้องพักมูลฝอยประจำชั้น

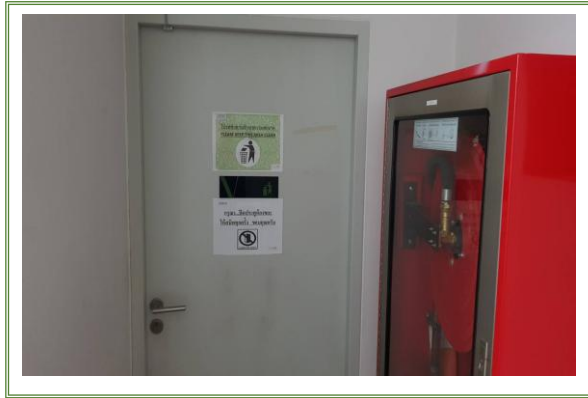
รูปภาพที่ 1.7 ห้องพักมูลฝอยรวมห้องพักมูลฝอยประจำชั้น (ต่อ)

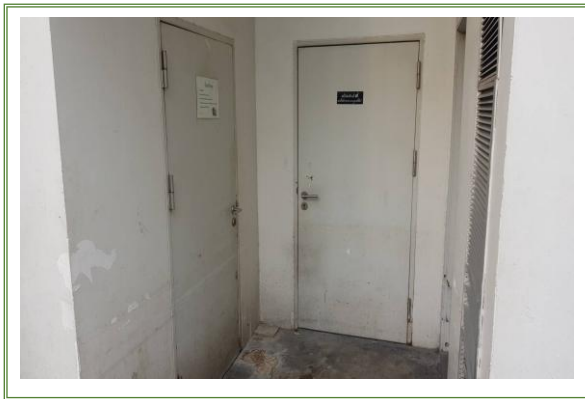
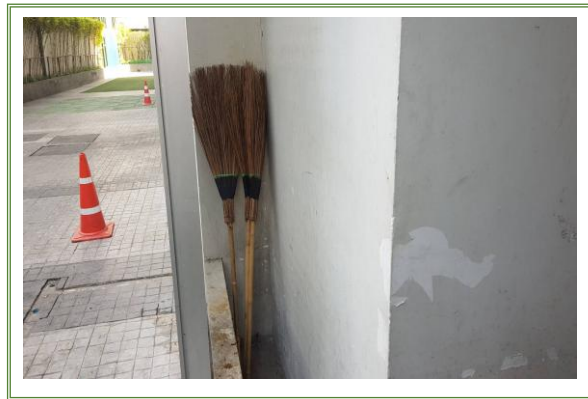
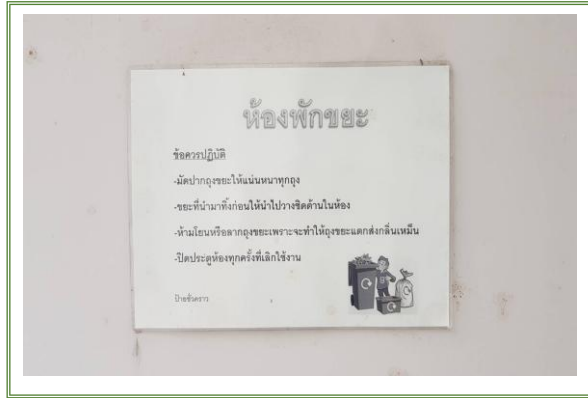
รูปภาพที่ 1.8 ห้องพักมูลฝอยรวม

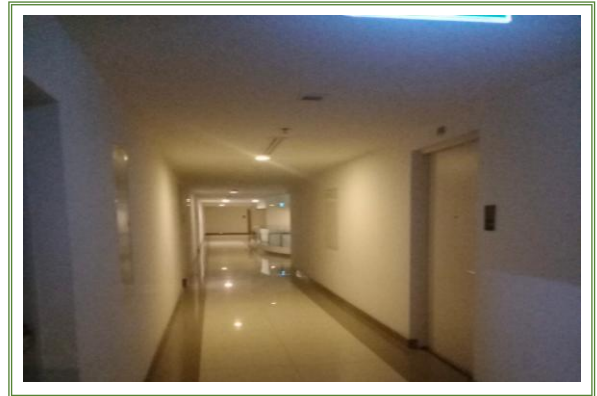
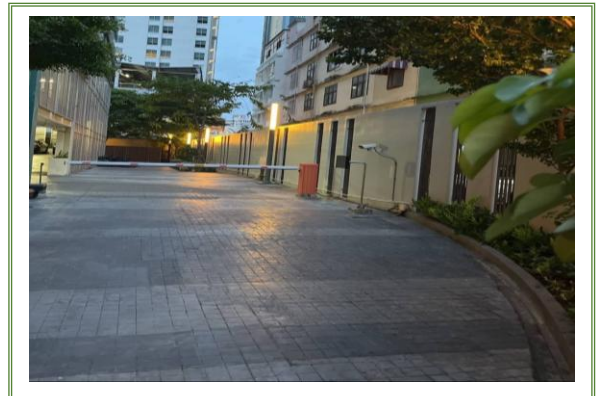
รูปภาพที่ 1.9 ตรวจสอบไฟส่องสว่างตามแนวทางเดินส่วนกลาง

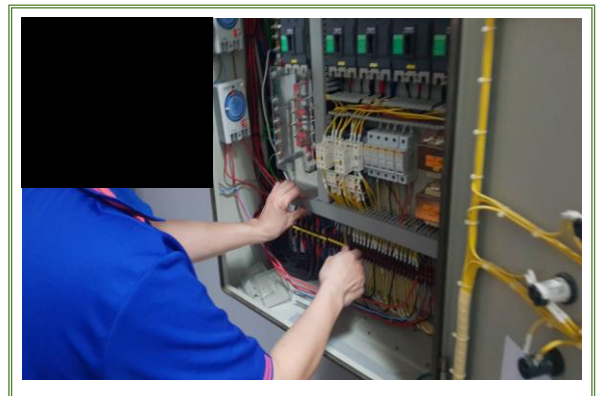
รูปภาพที่ 1.10 ตรวจสอบสภาพสายไฟให้อยู่ในสภาพดีอยู่เสมอ

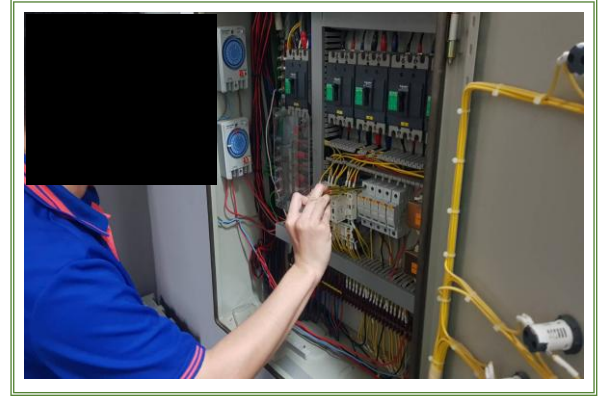
รูปภาพที่ 1.11 ตรวจสอบเซอร์กิตเบรกเกอร์

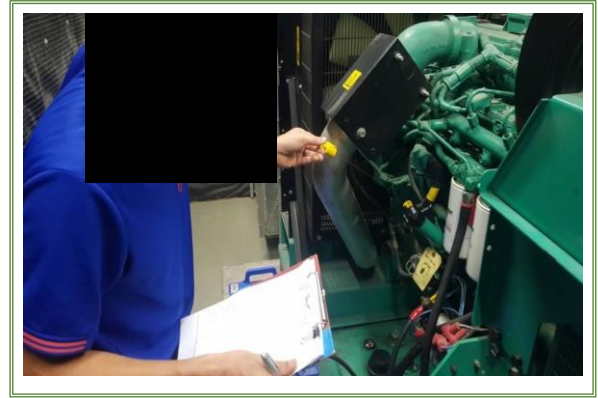
รูปภาพที่ 1.12 ตรวจสอบสภาพเครื่องกำเนิดไฟฟ้าสำรอง

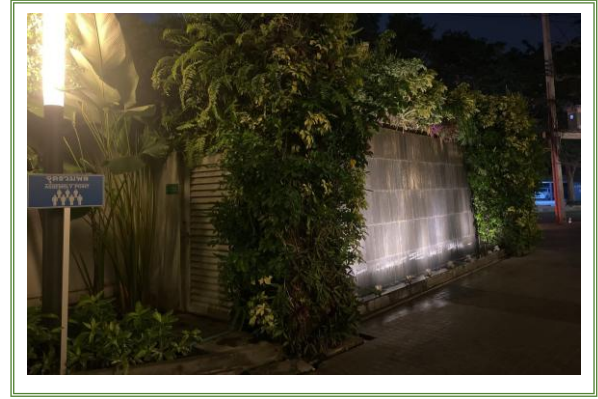
รูปภาพที่ 1.13 ตรวจสอบไฟส่องสว่างด้านหน้าโครงการ

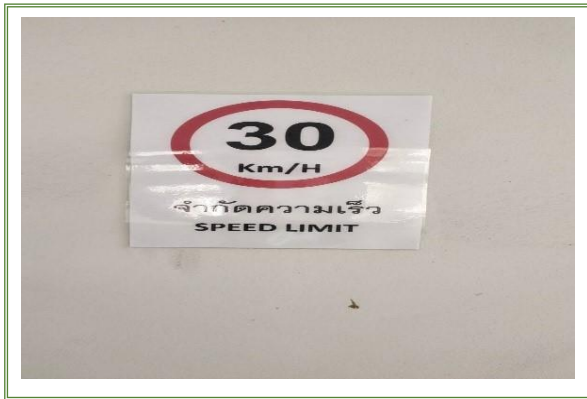
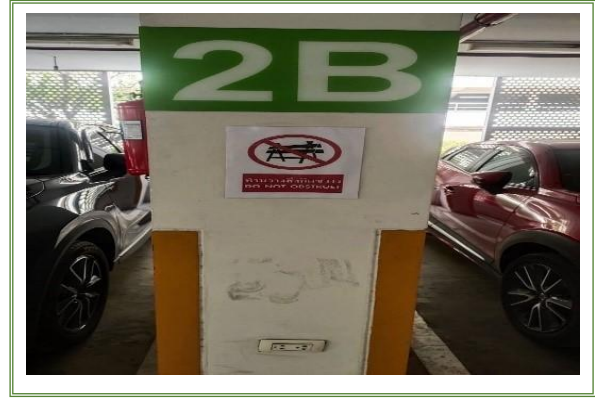
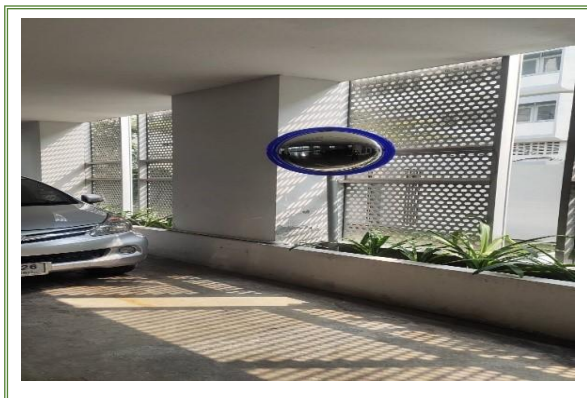
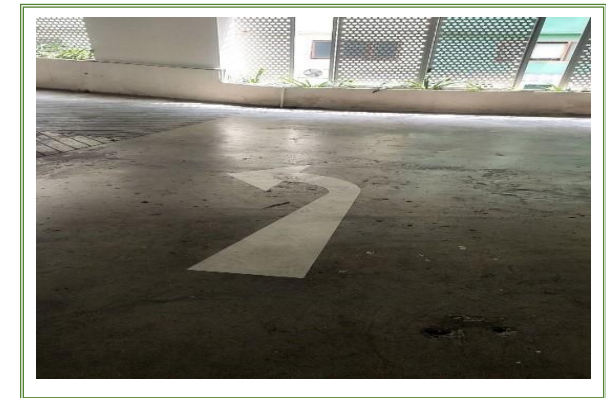
รูปภาพที่ 1.14 ตรวจสอบความชัดเจนของป้ายต่างๆและกระจกโค้ง

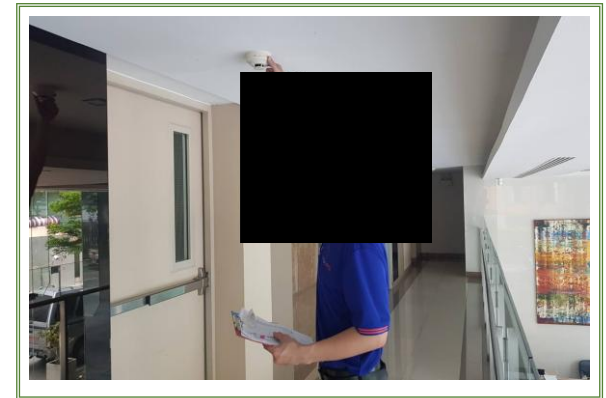
รูปภาพที่ 1.15 ตรวจสอบระบบอัคคีภัยของแต่ละชั้น

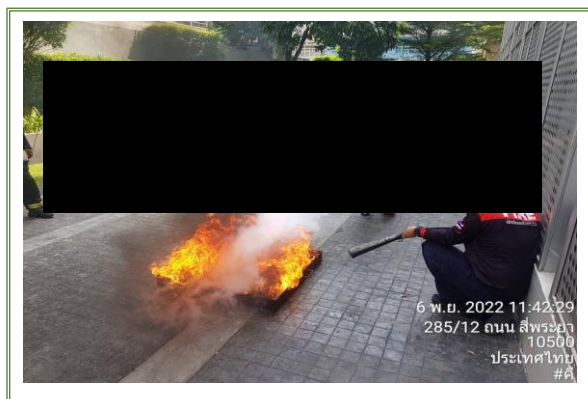
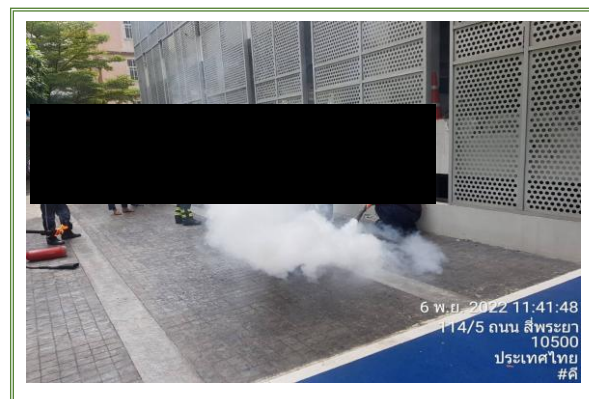
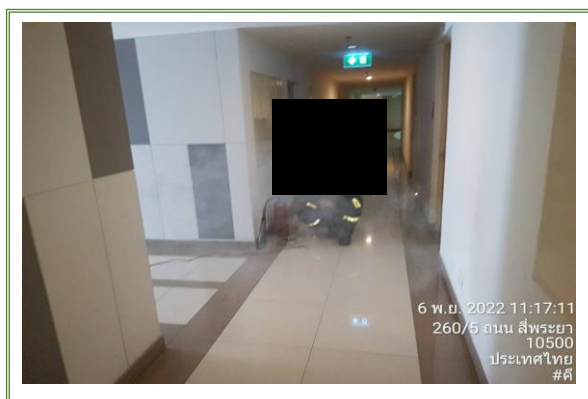
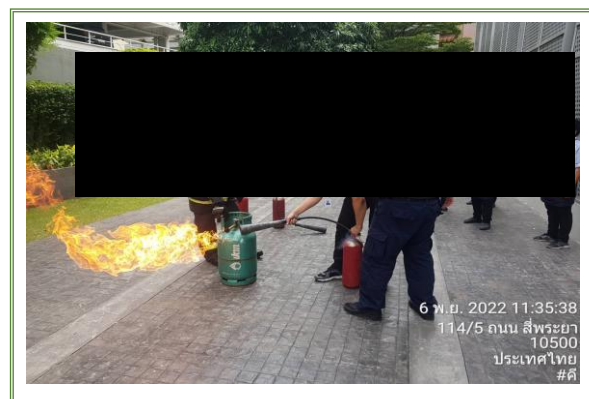
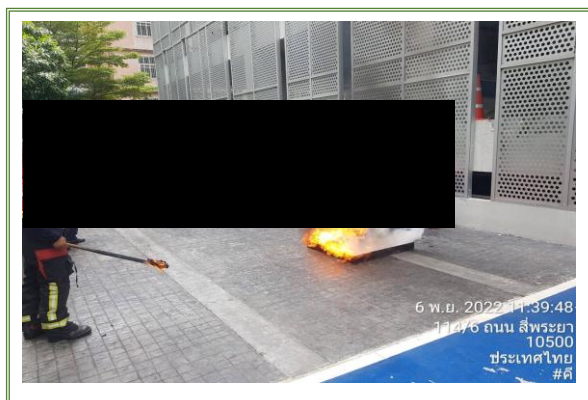
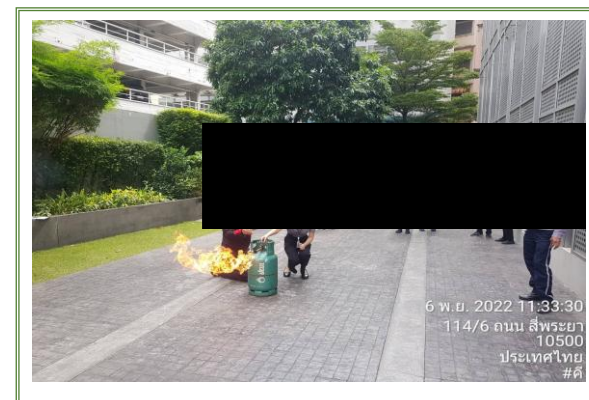
รูปภาพที่ 1.16 ตรวจสอบการจัดซ้อมหนีไฟ

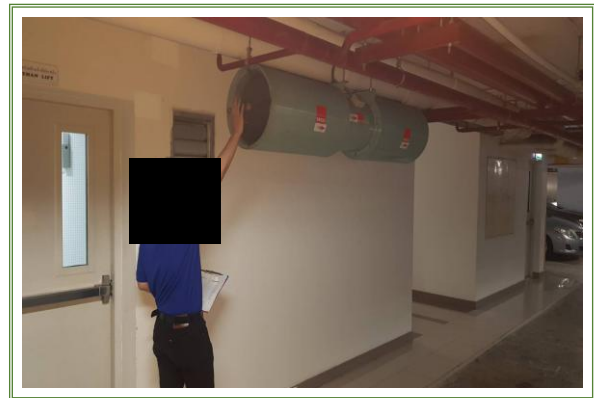
รูปภาพที่ 1.19 รูปช่างอาคารตรวจสอบพัดลมดูดอากาศ

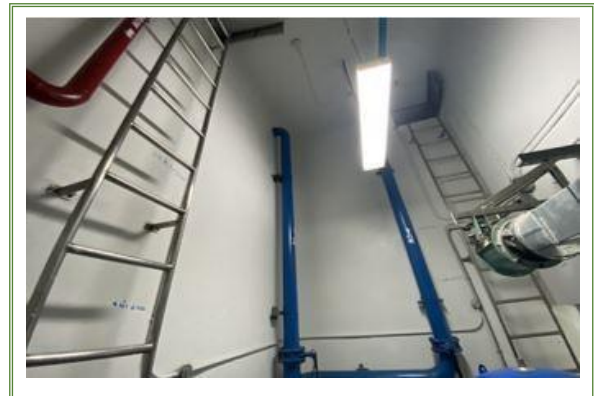
รูปภาพที่ 1.20 รูปบ่อเก็บน้ำใช้ภายในอาคาร

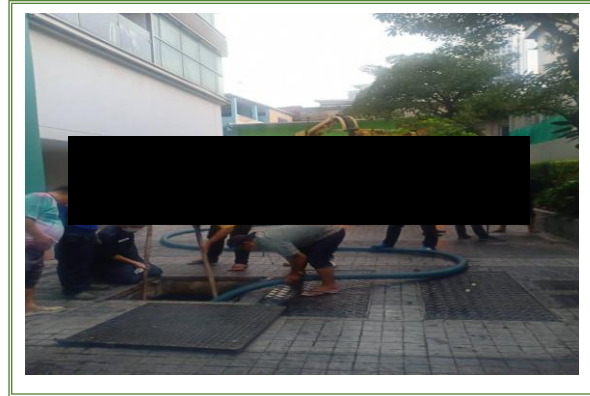
รูปภาพที่ 1.22 รูปล้างบ่อบำบัดน้ำเสีย

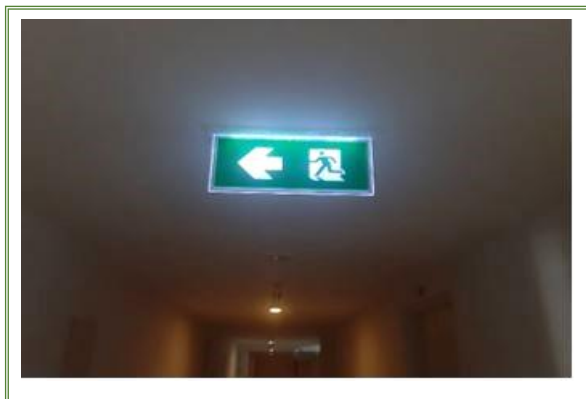
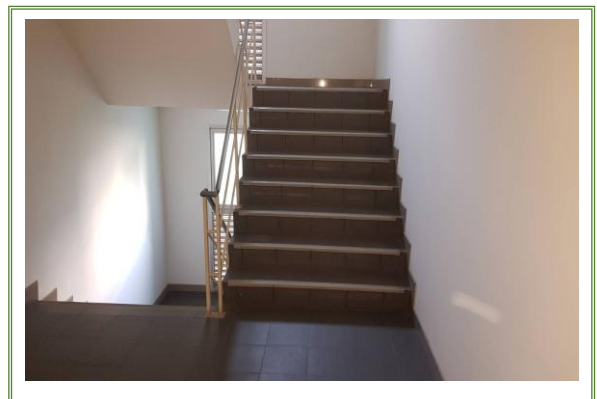
รูปภาพที่ 1.25 รูปบันไดหนีไฟและป้ายบอกทางหนีไฟ

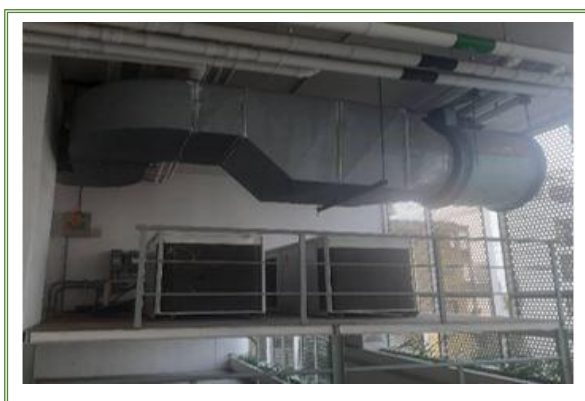
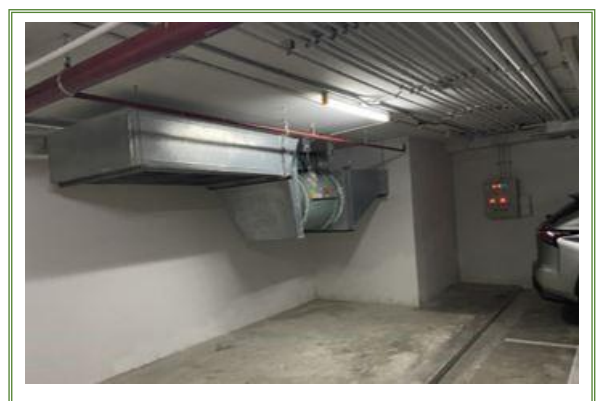
รูปภาพที่ 1.26 รูปภาพพัดลมระบายอากาศลานจอด

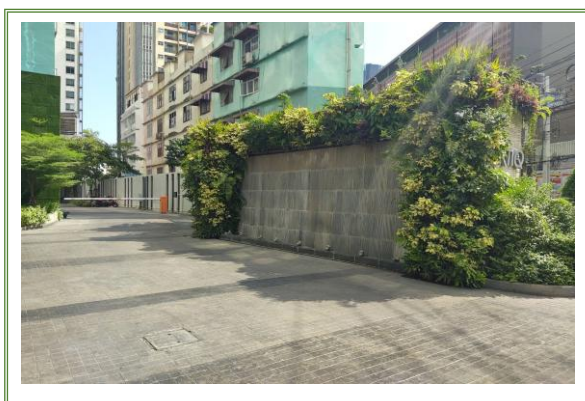
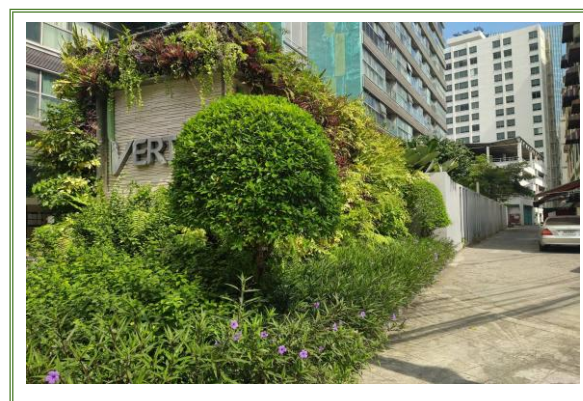
รูปภาพที่ 1.28 รูปภาพรั้วโครงการ

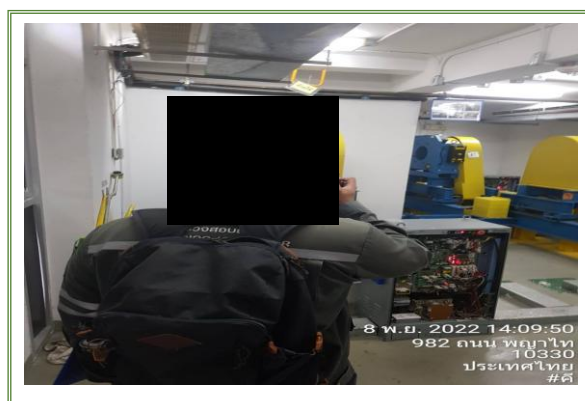
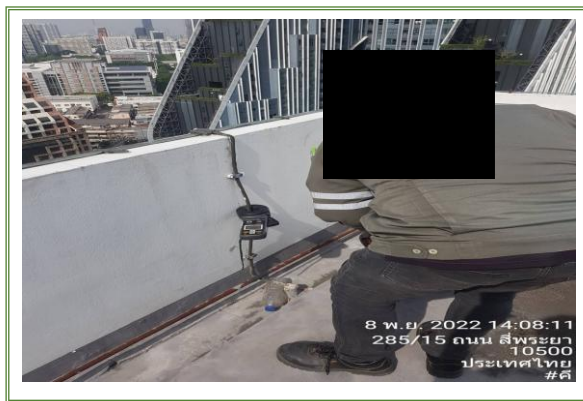
รูปภาพที่ 1.29 รูปภาพตรวจสอบอาคารประจำปี

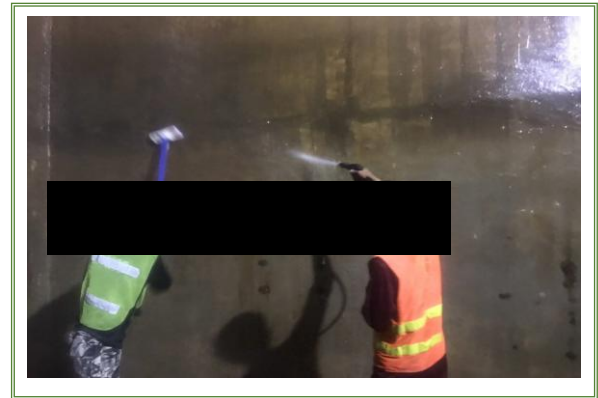
รูปภาพที่ 1.30 รูปภาพล้างทำความสะอาดถังเก็บน้ำ

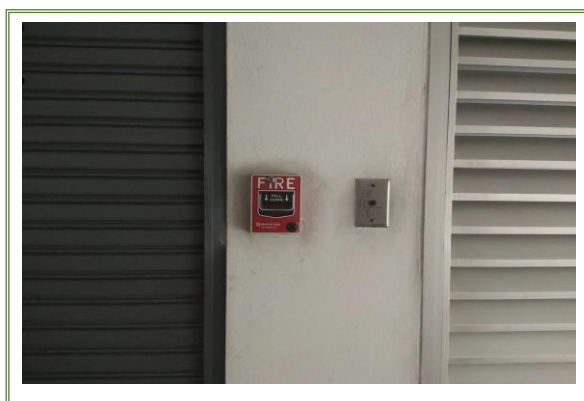
รูปภาพที่ 1.39 รูปภาพการใช้งานของอุปกรณ์ระบบดับเพลิง

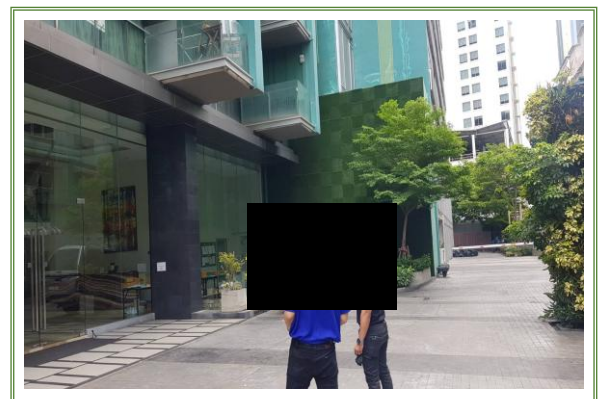
รูปภาพที่ 1.42 รูปภาพเจ้าหน้าที่ตรวจสอบความเรียบร้อยของอาคาร

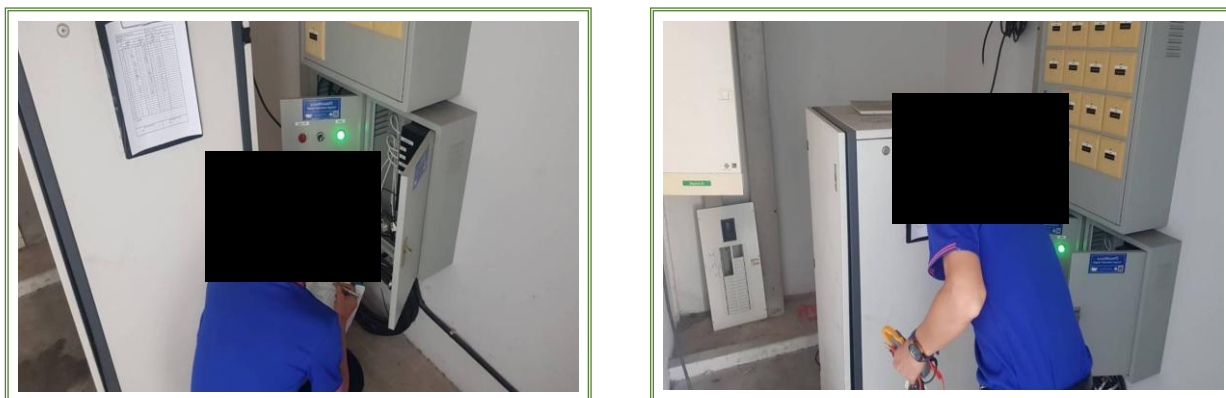
รูปภาพที่ 1.43 รูปภาพการตรวจสอบสัญญาณทีวีในอาคาร
