ผลการปฏิบัติตามมาตรการป้องกัน แก้ไข และลดผลกระทบสิ่งแวดล้อม

#### 2.1 ผลการดำเนินการตามมาตรการลดผลกระทบสิ่งแวดล้อม

ตารางที่ 2.1 สรุปผลการดำเนินการตามมาตรการป้องกันและแก้ไขผลกระทบสิ่งแวดล้อมและมาตรการติดตามตรวจสอบผลกระทบสิ่งแวดล้อม

โครงการ โรงแรม เทรเวลลอดจ์ ภูเก็ต ทาวน์ของบริษัท อาณาแลนด์ จำกัด ประจำเดือนมกราคม – มิถุนายน 2568

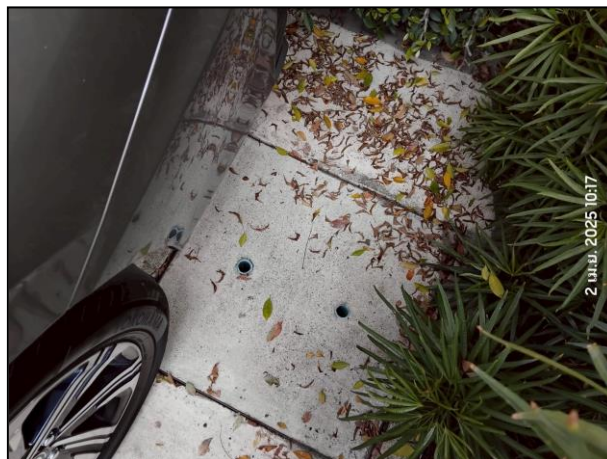
รูปที่ 2.2 บ่อ man hold ท่อระบายน้ำ

| มาตรการป้องกันและแก้ไขผลกระทบสิ่งแวดล้อม | รายละเอียดผลการปฏิบัติตามมาตรการและ<br>ประสิทธิภาพของการดำเนินการ | ปัญหา อุปสรรคและ<br>แนวทางการแก้ไข |
|---|---|---|
| 1.2 ทรัพยากรดินและการเกิดดินถล่ม<br>(1) จัดให้มีพื้นที่สีเขียว ร้อยละ 20.17 ของพื้นที่ โครงการทั้งหมด โดยการปลูกหญ้า ไม้พุ่ม และ ไม้ยืนต้นปกคลุมดินในพื้นที่โครงการ<br>(2) จัดให้มีท่อระบายน้ำคอนกรีตเสริมเหล็กขนาด เส้นผ่านศูนย์กลาง 0.40 เมตร มีความลาดเอียง 1:200 ที่มีบ่อพักน้ำเป็นระยะอยู่โดยรอบพื้นที่โครงการ โดยอาศัยแรงโน้มถ่วงของโลก (Gravity) น้ำฝนทั้งหมดจะไหลผ่านบ่อดักขยะก่อนจะเข้าสู่บ่อหน่วงน้ำ ปริมาตร 60.00 ลูกบาศก์เมตร จำนวน 1 บ่อ แล้วระบายออกสู่ท่อระบายน้ำตามแนวถนนการะจายอมด้านหน้าโครงการ ก่อนไหลออกสู่ท่อระบายน้ำสาธารณะต่อไป | - ปัจจุบันโครงการจัดให้มีพื้นที่สีเขียว ประมาณ 20% ของพื้นที่ของโครงการ (รูปที่ 2.1)<br>- โครงการมีบ่อ manhold เป็นบ่อพักน้ำเป็นระยะอยู่โดยรอบพื้นที่โครงการ (รูปที่ 2.2) | - ไม่พบปัญหา<br><br>- ไม่พบปัญหา |

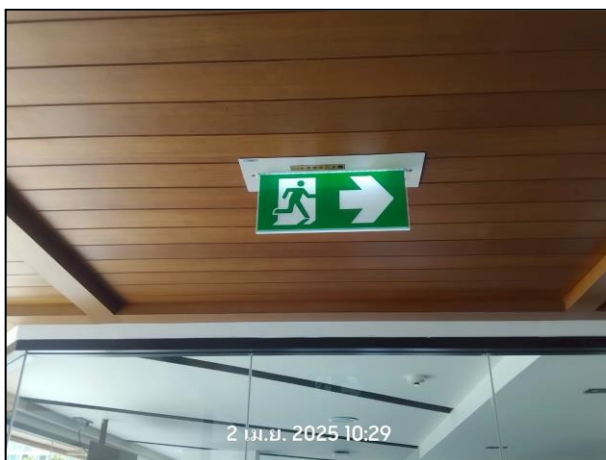
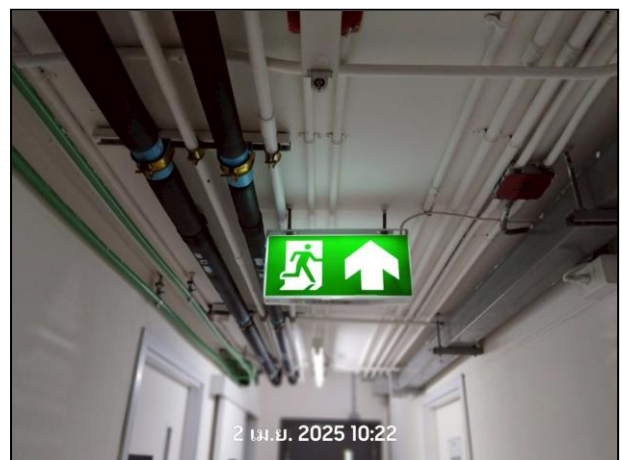
รูปที่ 2.3 ป้ายทางหนีไฟ

| มาตรการป้องกันและแก้ไขผลกระทบสิ่งแวดล้อม | รายละเอียดผลการปฏิบัติตามมาตรการและ<br>ประสิทธิภาพของการดำเนินการ | ปัญหา อุปสรรคและ<br>แนวทางการแก้ไข |
|---|---|---|
| 1.3 ธรณีวิทยาการเกิดแผ่นดินไหว และการเกิดสึนามิ<br>(1) จัดเส้นทางหนีภัยโดยมีป้ายบอกเป็นระยะไว้ภายในบริเวณโครงการ เมื่อเกิดเหตุการณ์ภัยพิบัติขึ้นสามารถอพยพไปยังจุดรวมพลได้อย่างรวดเร็ว และไม่เกิดการชุมนุม<br>(2) เตรียมพร้อมประสานงานกับหน่วยงานที่รับผิดชอบหากเกิดธรณีพิบัติภัย ได้แก่ หน่วยงานบรรเทาสาธารณภัย เพื่อให้ความช่วยเหลือเจ้าหน้าที่ฝ่ายต่างๆ และผู้พักอาศัยในการอพยพออกจากอาคารได้ทันทั่วทั้ง | - โครงการมีป้ายทางหนีไฟบอกเป็นระยะไว้ภายในบริเวณโครงการ เมื่อเกิดเหตุการณ์ภัยพิบัติขึ้นสามารถอพยพไปยังจุดรวมพลได้อย่างรวดเร็ว และไม่เกิดการชุมนุม (รูปที่ 2.3) | |

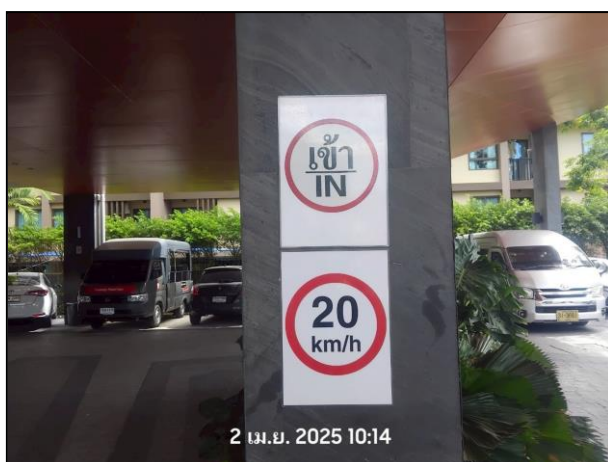
รูปที่ 2.6 ป้ายจำกัดความเร็ว

| มาตรการป้องกันและแก้ไขผลกระทบสิ่งแวดล้อม | รายละเอียดผลการปฏิบัติตามมาตรการและประสิทธิภาพของการดำเนินการ | ปัญหา อุปสรรคและแนวทางการแก้ไข |
|---|---|---|
| (8) ติดตั้งป้ายจำกัดความเร็วภายในพื้นที่โครงการ | - โครงการมีการติดตั้งป้ายจำกัดความเร็วภายในพื้นที่โครงการ (รูปที่ 2.6) | - ไม่พบปัญหา |

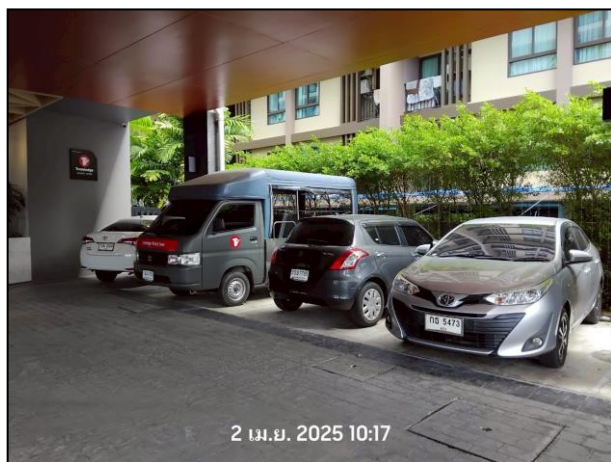
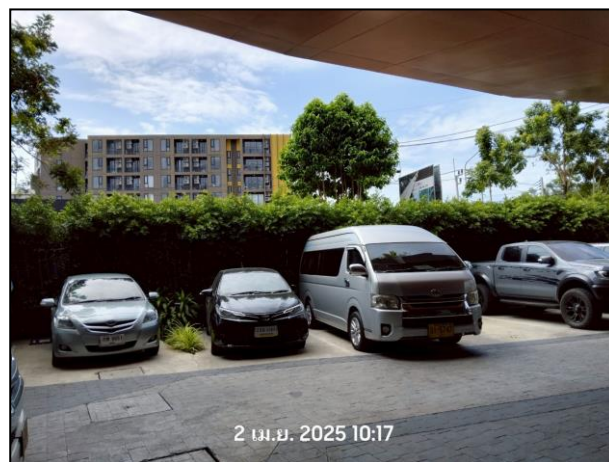
รูปที่ 2.10 ที่จอดรถ

| มาตรการป้องกันและแก้ไขผลกระทบสิ่งแวดล้อม | รายละเอียดผลการปฏิบัติตามมาตรการและประสิทธิภาพของการดำเนินการ | ปัญหา อุปสรรคและแนวทางการแก้ไข |
|---|---|---|
| (5) โครงการจัดให้มีที่จอดรถยนต์ จำนวน 28 คัน ซึ่งเป็นไปตามกฎกระทรวง ฉบับที่ 7 (พ.ศ. 2517) และ ฉบับที่ 64 (พ.ศ. 2555) ซึ่งเพียงพอต่อผู้พักอาศัยและการใช้บริการต่างๆ เพื่อเป็นการป้องกันไม่ให้เกิดของผู้พักอาศัยในโครงการจอดกีดขวางเส้นทางการจราจร | - ปัจจุบัน โครงการมีที่จอดรถ ซึ่งสามารถจอดรถได้ประมาณ 25 คัน ซึ่งที่จอดรถเพียงพอต่อผู้เข้าพัก เนื่องจากผู้เข้าพักใช้บริการรถโดยสารสาธารณะ (รูปที่ 2.10) | - ไม่พบปัญหา |

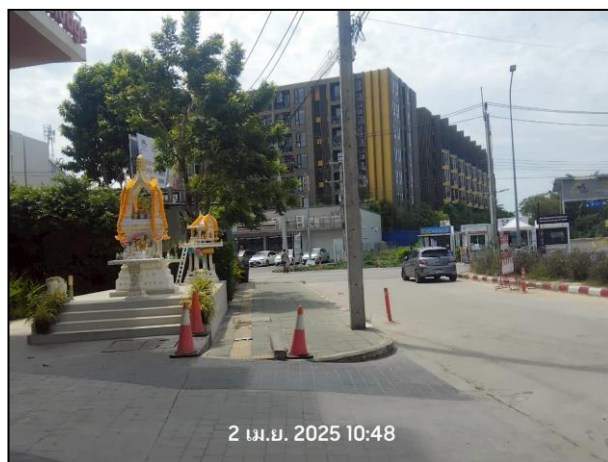
รูปที่ 2.11 ห้ามจอดรถบริเวณทางเข้า-ออก

| มาตรการป้องกันและแก้ไขผลกระทบสิ่งแวดล้อม | รายละเอียดผลการปฏิบัติตามมาตรการและประสิทธิภาพของการดำเนินการ | ปัญหา อุปสรรคและแนวทางการแก้ไข |
|---|---|---|
| (6) ห้ามจอดรถทุกชนิดบริเวณทางเข้า-ออกโครงการบนถนนการะจำยอม และบริเวณไหล่ทางเพื่อป้องกันการกีดขวางจราจร | - โครงการห้ามไม่ให้มีการจอดรถทุกชนิดบริเวณทางเข้า-ออกโครงการบนถนนการะจำยอม และบริเวณไหล่ทางเพื่อป้องกันการกีดขวางจราจร (รูปที่ 2.11) | - ไม่พบปัญหา |

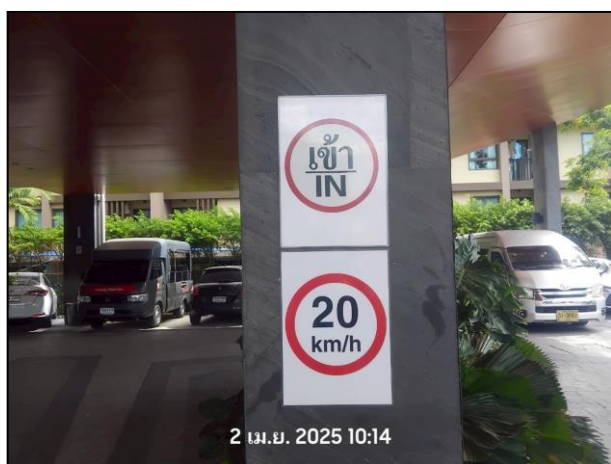
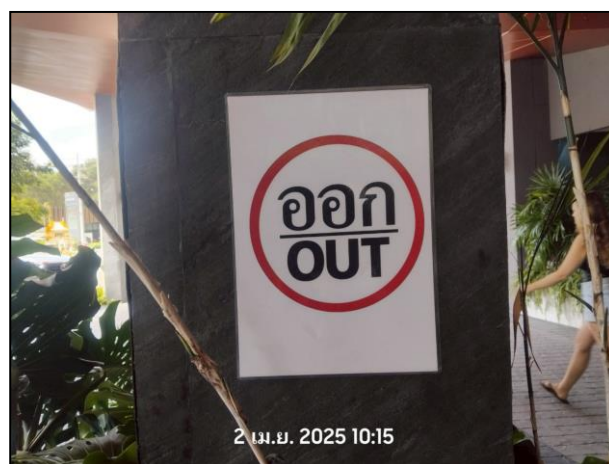
รูปที่ 2.12 ป้ายทางเข้า-ออก

| มาตรการป้องกันและแก้ไขผลกระทบสิ่งแวดล้อม | รายละเอียดผลการปฏิบัติตามมาตรการและประสิทธิภาพของการดำเนินการ | ปัญหา อุปสรรคและแนวทางการแก้ไข |
|---|---|---|
| (7) จัดให้มีระบบการจราจรที่ปลอดภัยโดยติดตั้งป้ายแสดงทิศทางการเดินรถเข้า-ออกภายในพื้นที่โครงการ | - โครงการมีการจัดระบบจราจรโดยการติดตั้งป้ายเข้า-ออกภายในพื้นที่โครงการ (รูปที่ 2.12) | - ไม่พบปัญหา |

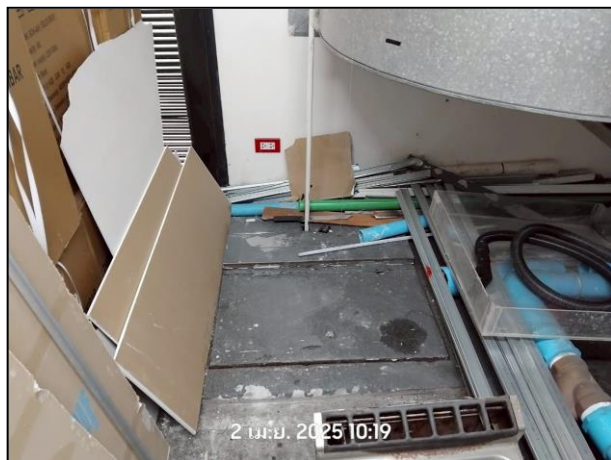
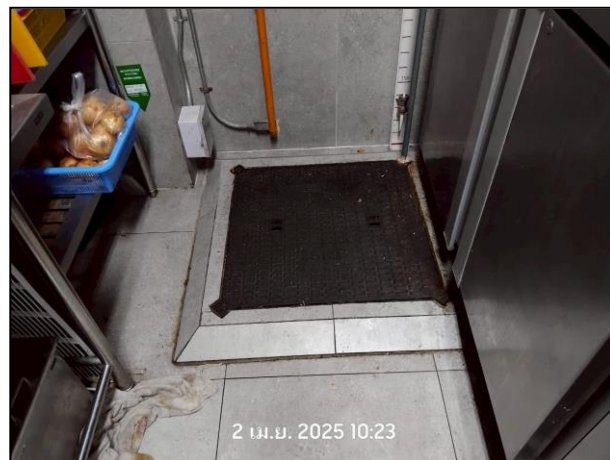
รูปที่ 2.13 ถังเก็บน้ำใต้ดิน (น้ำใช้และน้ำดิบ)

| มาตรการป้องกันและแก้ไขผลกระทบสิ่งแวดล้อม | รายละเอียดผลการปฏิบัติตามมาตรการและประสิทธิภาพของการดำเนินการ | ปัญหา อุปสรรคและแนวทางการแก้ไข |
|---|---|---|
| (2) โครงการมีถังเก็บน้ำใต้ดินปริมาตร 157.76 ลูกบาศก์เมตร จำนวน 1 ถัง และถังเก็บน้ำใต้ดิน ปริมาตร 157.76 ลูกบาศก์เมตร จำนวน 1 ถัง | - โครงการมีถังเก็บน้ำใต้ดินจำนวน 2 ถัง โดยแบ่งเป็นน้ำดิบประมาณ 80 ลบ.ม. (รูปที่ 2.13) น้ำดี ประมาณ 150 ลบ.ม. (รูปที่ 2.13) | - ไม่พบปัญหา |

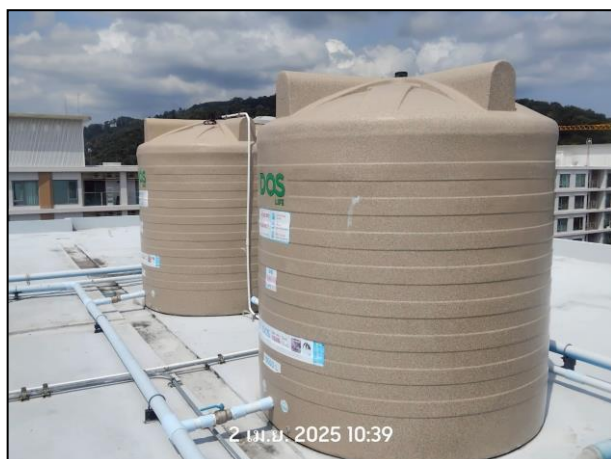
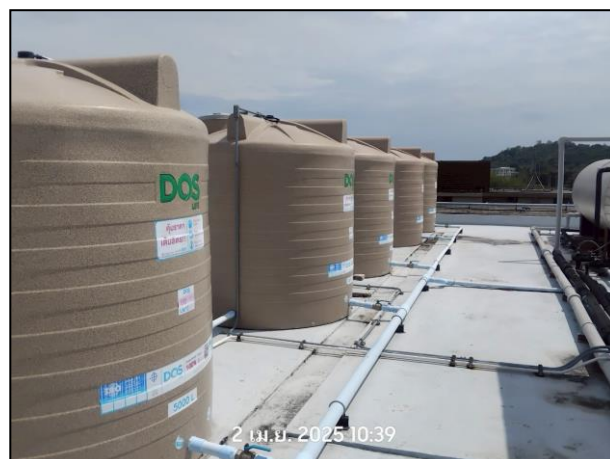
รูปที่ 2.14 ถังเก็บน้ำดาดฟ้า

| มาตรการป้องกันและแก้ไขผลกระทบสิ่งแวดล้อม | รายละเอียดผลการปฏิบัติตามมาตรการและประสิทธิภาพของการดำเนินการ | ปัญหา อุปสรรคและแนวทางการแก้ไข |
|---|---|---|
| (3) โครงการมีถังเก็บน้ำสำเร็จรูปชั้นดาดฟ้า ขนาดความจุ 5 ลูกบาศก์เมตร จำนวน 7 ถัง รวมปริมาตรถังเก็บน้ำสำเร็จรูปชั้นดาดฟ้า 35 ลูกบาศก์เมตร | - ทั้งนี้โครงการมีการสำรองน้ำบนชั้นดาดฟ้า จำนวน 7 ถังปริมาตร 35 ลบ.ม. (รูปที่ 2.14) | - ไม่พบปัญหา |

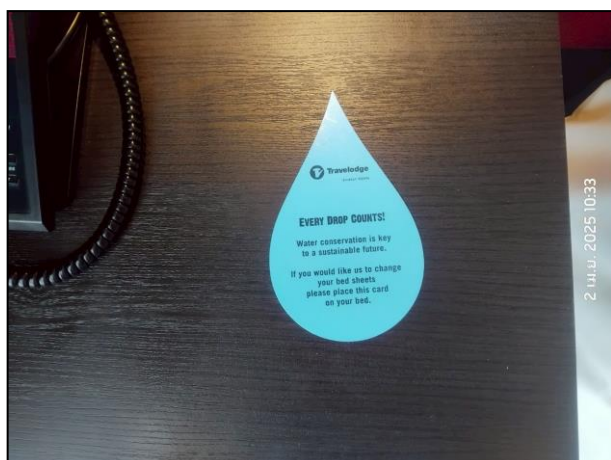
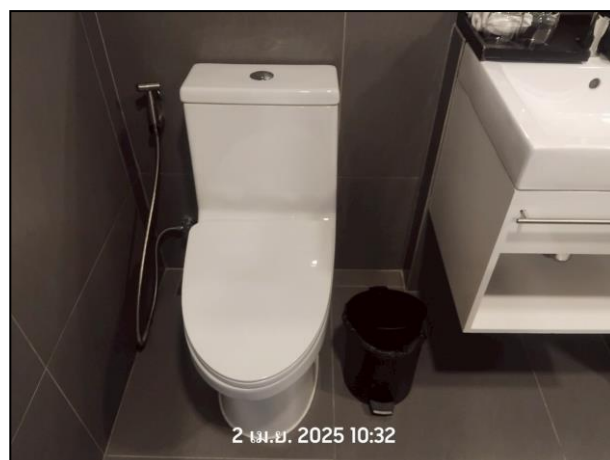
รูปที่ 2.15 ป้ายประหยัดน้ำ / สุขภัณฑ์ประหยัดน้ำ

| มาตรการป้องกันและแก้ไขผลกระทบสิ่งแวดล้อม | รายละเอียดผลการปฏิบัติตามมาตรการและประสิทธิภาพของการดำเนินการ | ปัญหา อุปสรรคและแนวทางการแก้ไข |
|---|---|---|
| (5) รณรงค์ให้ร่วมกันประหยัดน้ำ และเลือกใช้สุขภัณฑ์ประหยัดน้ำ | - โครงการมีการติดตั้งป้ายรณรงค์ในการประหยัดน้ำ รวมถึงโครงการยังเลือกใช้สุขภัณฑ์ที่ประน้ำเช่นกัน (รูปที่ 2.15) | - ไม่พบปัญหา |

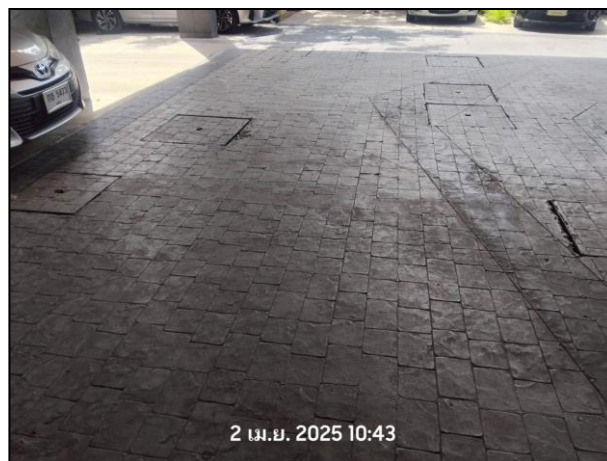
รูปที่ 2.17 ระบบบำบัดน้ำเสีย

| มาตรการป้องกันและแก้ไขผลกระทบสิ่งแวดล้อม | รายละเอียดผลการปฏิบัติตามมาตรการและประสิทธิภาพของการดำเนินการ | ปัญหา อุปสรรคและแนวทางการแก้ไข |
|---|---|---|
| (1) โครงการได้จัดให้มีระบบบำบัดน้ำเสียรวมชนิดเพื่อเติมอากาศ (WWTP-1) จำนวน 1 ชุด รองรับปริมาณน้ำเสียที่เกิดขึ้นจากโครงการ 120.31 ลูกบาศก์เมตร/วัน โดยถึงบำบัดน้ำเสีย จำนวน 1 ชุด สามารถรองรับน้ำเสียได้ 130 ลูกบาศก์เมตร/วัน | - ปัจจุบัน น้ำเสียจากทุกกิจกรรมจะเข้าสู่ระบบบำบัดน้ำเสียรวมชนิดเติมอากาศ 1 ชุดโดยสามารถรองรับน้ำเสียได้ 130 ลูกบาศก์เมตร/วัน (รูปที่ 2.17) | - ไม่พบปัญหา |

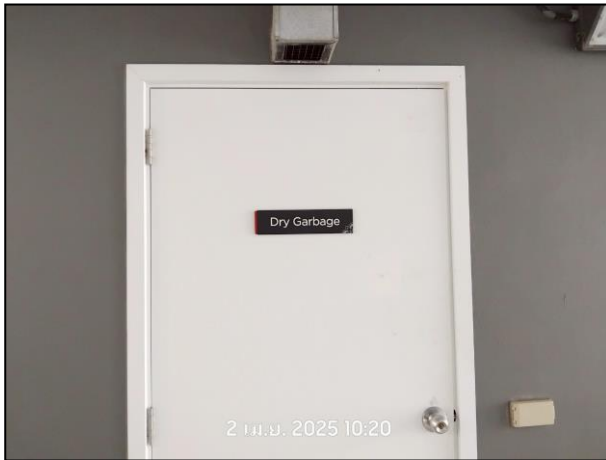
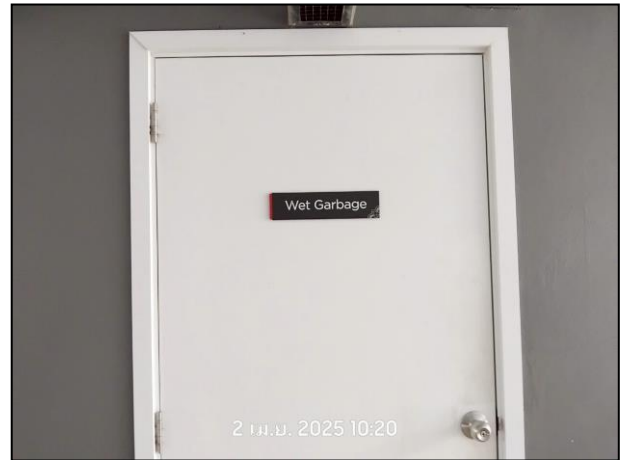
รูปที่ 2.19 ห้องพักขยะ

| มาตรการป้องกันและแก้ไขผลกระทบสิ่งแวดล้อม | รายละเอียดผลการปฏิบัติตามมาตรการและประสิทธิภาพของการดำเนินการ | ปัญหา อุปสรรคและแนวทางการแก้ไข |
|---|---|---|
| (1) ห้องพักมูลฝอยรวมของโครงการเป็นโครงสร้างคอนกรีตเสริมเหล็ก โดยแบ่งออกเป็น 4 ห้อง ได้แก่ ห้องพักขยะอินทรีย์ ห้องพักขยะทั่วไป ห้องพักขยะรีไซเคิลและห้องพักขยะอันตราย ซึ่งเป็นตำแหน่งที่ใกล้กับถนนการะจำยอม เพื่อให้รถเก็บขนขยะมูลฝอยของเทศบาลตำบลวิชิตเข้ามาเก็บขนไปกำจัดต่อไป | - ปัจจุบันโครงการมีห้องพักมูลฝอยรวมเป็นโครงสร้างคอนกรีตเสริมเหล็ก โดยแบ่งออกเป็น 2 ห้อง คือห้องขยะเปียก และห้องพักขยะแห้ง และห้องพักขยะอันตรายอยู่ใกล้บริเวณห้องช่าง โดยห้องพักขยะรวมเป็นตำแหน่งที่ใกล้กับถนนการะจำยอมเพื่อให้รถเก็บขนขยะนำไปกำจัดต่อไป (รูปที่ 2.19) | - ไม่พบปัญหา |

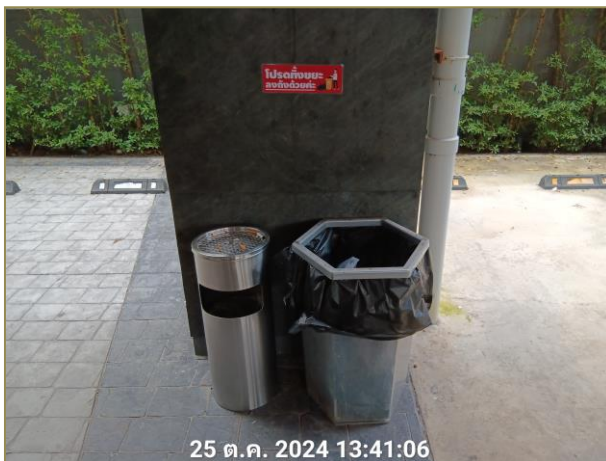
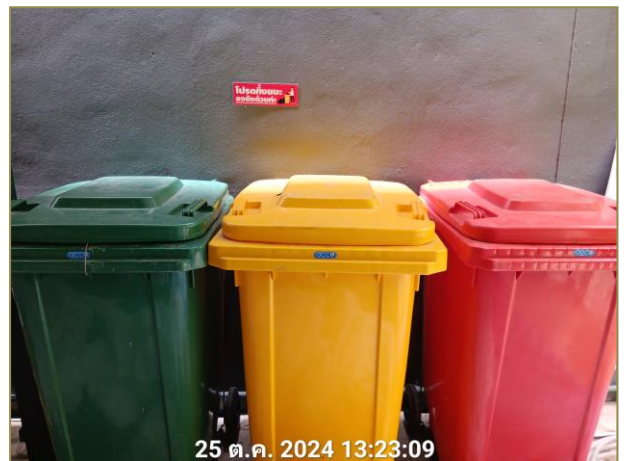
รูปที่ 2.20 ป้ายรณรงค์ทิ้งขยะให้ลงถัง

| มาตรการป้องกันและแก้ไขผลกระทบสิ่งแวดล้อม | รายละเอียดผลการปฏิบัติตามมาตรการและประสิทธิภาพของการดำเนินการ | ปัญหา อุปสรรคและแนวทางการแก้ไข |
|---|---|---|
| (8) รณรงค์ให้ผู้เข้าพักทิ้งขยะลงถังรองรับมูล ฝอยที่ทางโครงการจัดเตรียมให้เท่านั้น โดยแยกเป็นขยะอินทรีย์ ขยะทั่วไป ขยะรีไซเคิลและขยะอันตราย | - โครงการมีการติดป้ายรณรงค์ให้ผู้เข้าพักทิ้งขยะลงถังรองรับมูล ฝอยที่ทางโครงการจัดเตรียมให้เท่านั้น (รูปที่ 2.20) | - ไม่พบปัญหา |

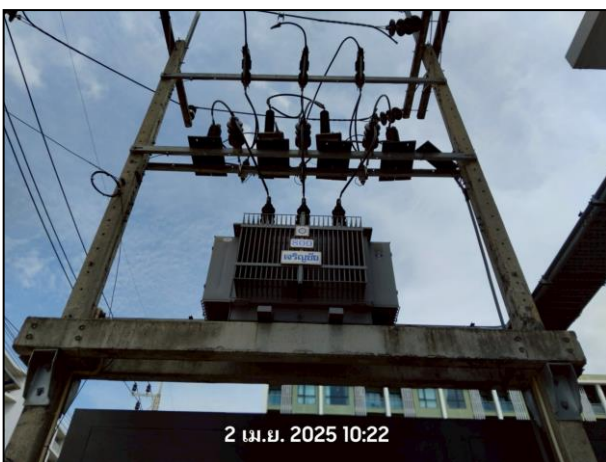
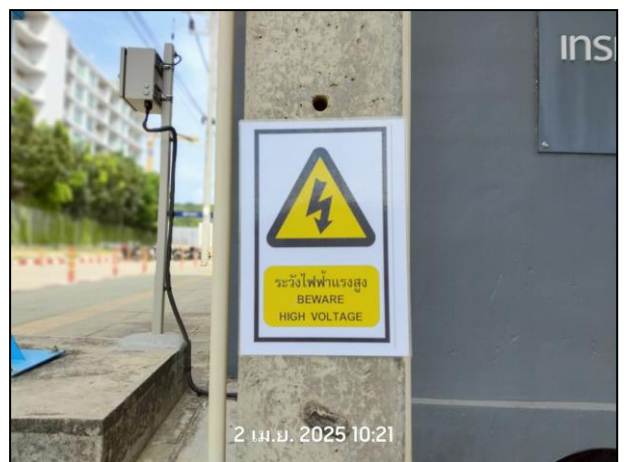
รูปที่ 2.21 หม้อแปลงและป้ายเตือนอันตราย

| มาตรการป้องกันและแก้ไขผลกระทบสิ่งแวดล้อม | รายละเอียดผลการปฏิบัติตามมาตรการและประสิทธิภาพของการดำเนินการ | ปัญหา อุปสรรคและแนวทางการแก้ไข |
|---|---|---|
| (1) โครงการติดตั้งหม้อแปลงไฟฟ้าชนิดน้ำมัน (Oil Immerse Type ) ขนาด 800 kVA จำนวน 1 ชุด เพื่อลดแรงดันต่ำเข้าสู่แผง จ่ายไฟฟ้าหลัก (Main Distribution Board : MDB) | - โครงการมีการติดตั้งหม้อแปลงไฟฟ้าชนิดน้ำมัน (Oil Immerse Type ) ขนาด 800 kVA จำนวน 1 ชุด (รูปที่ 2.21) | - ไม่พบปัญหา |

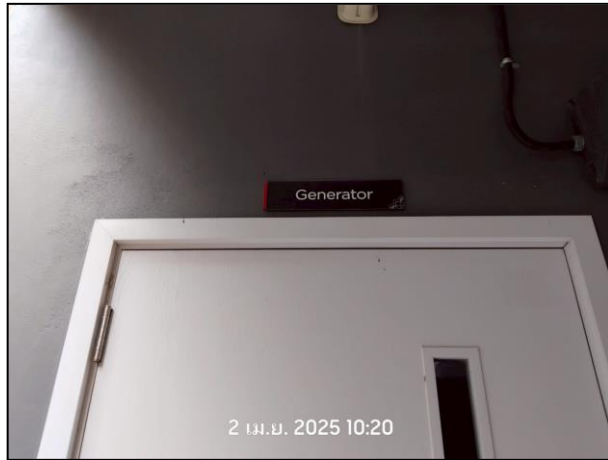
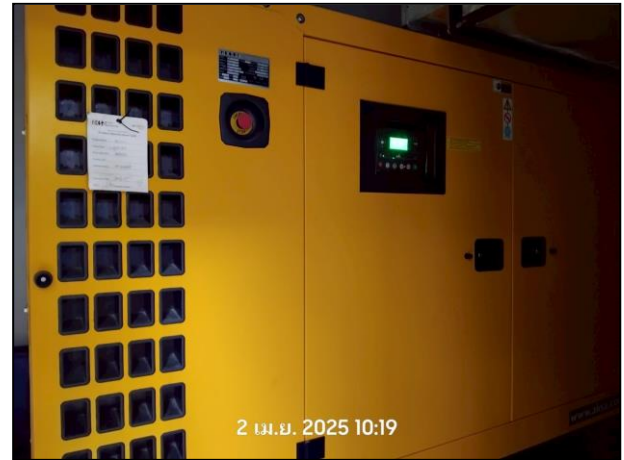
รูปที่ 2.22 เครื่องกำเนิดไฟฟ้า

| มาตรการป้องกันและแก้ไขผลกระทบสิ่งแวดล้อม | รายละเอียดผลการปฏิบัติตามมาตรการและประสิทธิภาพของการดำเนินการ | ปัญหา อุปสรรคและแนวทางการแก้ไข |
|---|---|---|
| (2) จัดให้มีเครื่องกำเนิดไฟฟ้าสำรอง ขนาด 100 kVA จำนวน 1 ชุด ตั้งอยู่อยู่บริเวณ ห้องเครื่องกำเนิดไฟฟ้าสำรอง ชั้น 1 ของ อาคารห้องพัก เพื่ออำนวยความสะดวกแก่ ผู้ใช้บริการ โดยจ่ายไฟฟ้าให้ระบบที่มีความสำคัญ | - โครงการมีเครื่องกำเนิดไฟฟ้าสำรอง ขนาด 160 kVA จำนวน 1 ชุด ตั้งอยู่ อยู่บริเวณ ห้องเครื่องกำเนิดไฟฟ้าสำรอง ชั้น 1 ของ อาคารห้องพัก (รูปที่ 2.22) | - ไม่พบปัญหา |

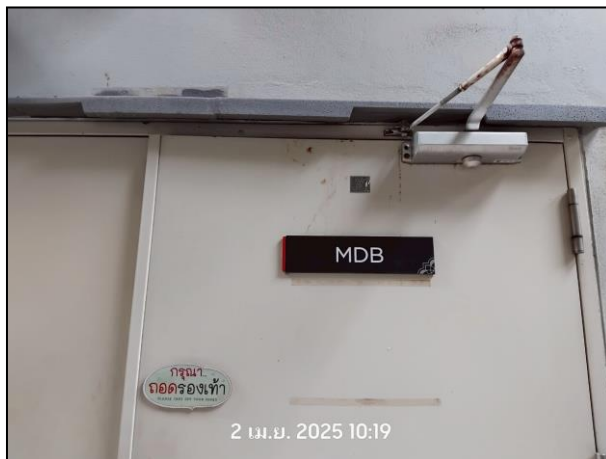
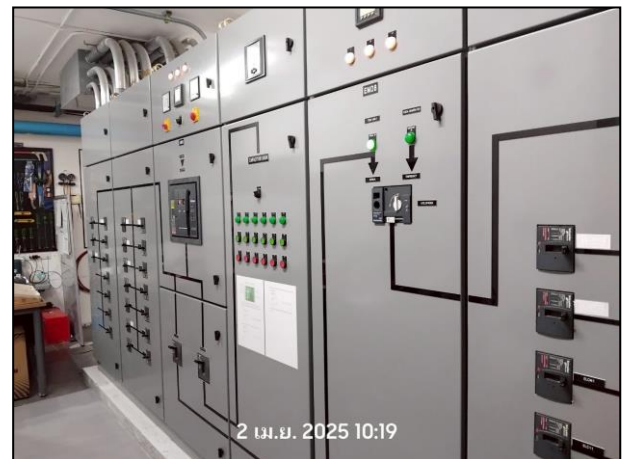
รูปที่ 2.23 MDB

| มาตรการป้องกันและแก้ไขผลกระทบสิ่งแวดล้อม | รายละเอียดผลการปฏิบัติตามมาตรการและประสิทธิภาพของการดำเนินการ | ปัญหา อุปสรรคและแนวทางการแก้ไข |
|---|---|---|
| (3) ติดตั้ง Circuit Breaker : CB ด้านแรงดันต่ำซึ่งทำหน้าที่ตัดกระแสไฟฟ้าที่มีค่าสูง จากการลัดวงจร | - โครงการติดตั้ง Circuit Breaker : CB ด้านแรงดันต่ำซึ่งทำหน้าที่ตัด กระแสไฟฟ้าที่มีค่าสูง จากการลัดวงจร (รูปที่ 2.23) | - ไม่พบปัญหา |

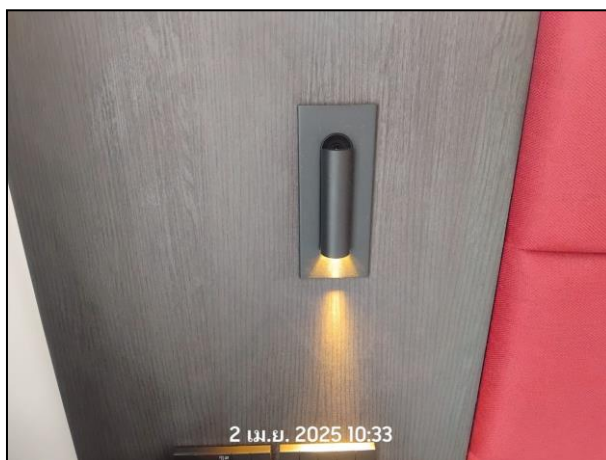
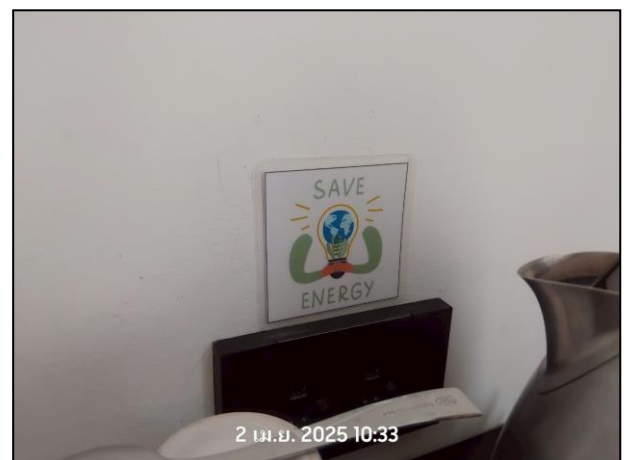
รูปที่ 2.24 อุปกรณ์ประหยัดไฟ / ป้ายประหยัดไฟฟ้า

| มาตรการป้องกันและแก้ไขผลกระทบสิ่งแวดล้อม | รายละเอียดผลการปฏิบัติตามมาตรการและประสิทธิภาพของการดำเนินการ | ปัญหา อุปสรรคและแนวทางการแก้ไข |
|---|---|---|
| (8) เลือกใช้ไฟฟ้าส่องสว่างและอุปกรณ์ไฟฟ้าต่าง ๆ ส่วนกลาง แบบประหยัดพลังงาน และดูแลเรื่องการเปิดไฟส่องสว่างเวลา กลางคืน ไม่ให้รบกวนผู้ที่อยู่อาศัยใกล้เคียง | - โครงการมีการเลือกใช้ไฟฟ้าส่องสว่างและอุปกรณ์ไฟฟ้าต่าง ๆ ส่วนกลาง แบบประหยัดพลังงาน (รูปที่ 2.24) | - ไม่พบปัญหา |
| (13) รณรงค์ให้ผู้พักอาศัยใช้ไฟฟ้าอย่างประหยัด | - โครงการมีการติดตั้งป้ายรณรงค์ให้ผู้พักอาศัยใช้ไฟฟ้าอย่างประหยัด (รูปที่ 2.24) | - ไม่พบปัญหา |

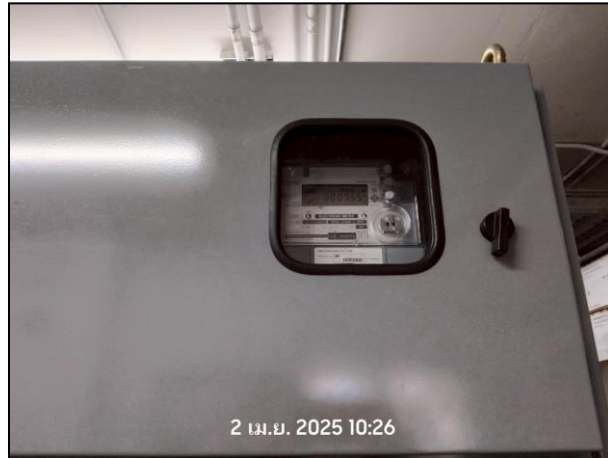
รูปที่ 2.31 มิเตอร์น้ำเสีย

| มาตรการป้องกันและแก้ไขผลกระทบสิ่งแวดล้อม | รายละเอียดผลการปฏิบัติตามมาตรการและประสิทธิภาพของการดำเนินการ | ปัญหา อุปสรรคและแนวทางการแก้ไข |
|---|---|---|
| (6) ติดตั้งมิเตอร์ระบบบำบัดน้ำเสียแยกจากระบบไฟฟ้าส่วนอื่นเพื่อตรวจสอบและควบคุมให้มีการเดินระบบบำบัดน้ำเสียตลอดเวลา | - โครงการมีการติดตั้งมิเตอร์ระบบบำบัดน้ำเสียแยกจากระบบไฟฟ้าส่วนอื่น (รูปที่ 2.31) | - ไม่พบปัญหา |

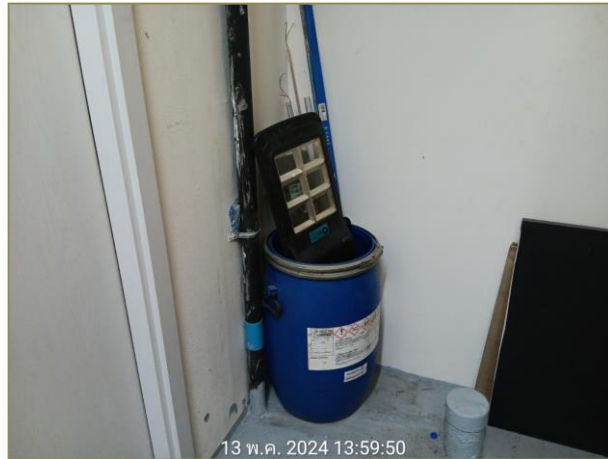
รูปที่ 2.32 ถังขยะอันตราย

| มาตรการป้องกันและแก้ไขผลกระทบสิ่งแวดล้อม | รายละเอียดผลการปฏิบัติตามมาตรการและประสิทธิภาพของการดำเนินการ | ปัญหา อุปสรรคและแนวทางการแก้ไข |
|---|---|---|
| (3) มูลฝอยอันตรายจะรวบรวมใส่ถุงมูลฝอยอันตรายสีแดงเก็บไว้ในที่ห้องพักขยะอันตราย เมื่อมีปริมาณมากพอแล้วจะส่งไปให้เทศบาลนครภูเก็ตเพื่อนำไปกำจัดต่อไป | - ขยะอันตรายจะถูกรวบรวมไว้บริเวณห้องช่างเมื่อมีปริมาณมากพอแล้วจะส่งไปให้เทศบาลนครภูเก็ตเพื่อนำไปกำจัดต่อไป (รูปที่ 2.32) | - ไม่พบปัญหา |
