ผลการปฏิบัติตามมาตรการป้องกันและแก้ไขผลกระทบสิ่งแวดล้อม

ตารางที่ 2.1-1 ผลการปฏิบัติตามมาตรการป้องกันและแก้ไขผลกระทบสิ่งแวดล้อม (ระยะดำเนินการ) ระหว่างเดือน มกราคม - มิถุนายน 2568

รายงานผลการปฏิบัติตามมาตรการป้องกันและแก้ไขผลกระทบสิ่งแวดล้อมและมาตรการติดตามตรวจสอบผลกระทบสิ่งแวดล้อม
: โครงการ The Nest Sukhumvit 64 (เฟส 1) (ระยะดำเนินการ) ประจำเดือน มกราคม - มิถุนายน 2568

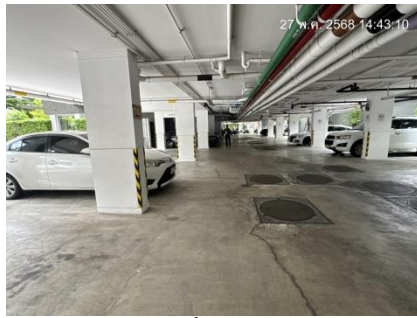
ระบบบำบัดน้ำเสีย อาคาร A

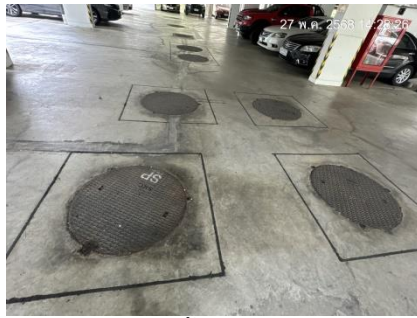
ระบบบำบัดน้ำเสีย อาคาร B

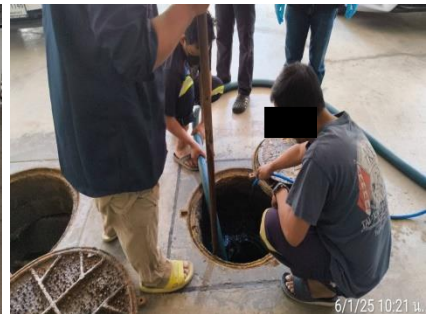
เจ้าหน้าที่สูบล้างปลักไขมันระบบบำบัดน้ำเสีย

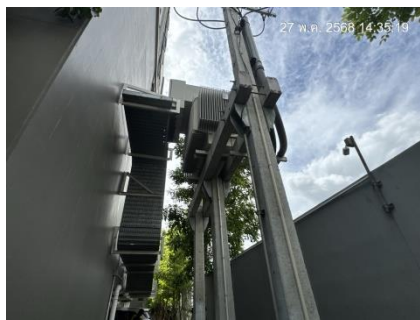
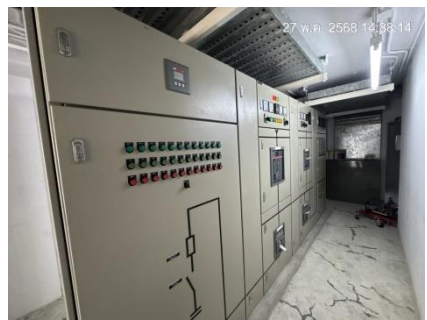
หม้อแปลงไฟฟ้า

ตู้ MDB ประจำอาคาร A

ตู้ MDB ประจำอาคาร B

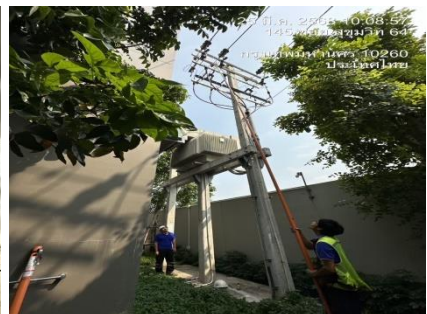
งาน PM ระบบไฟฟ้าหลัก ประจำปี (วันที่ 25 มี.ค. 68)

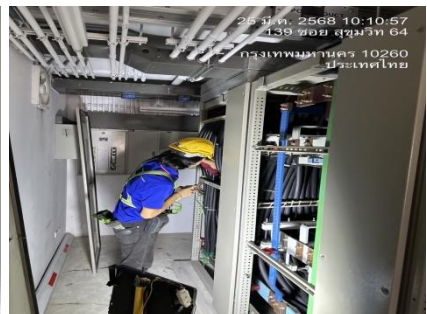
งาน PM ระบบไฟฟ้าหลัก ประจำปี (วันที่ 25 มี.ค. 68)

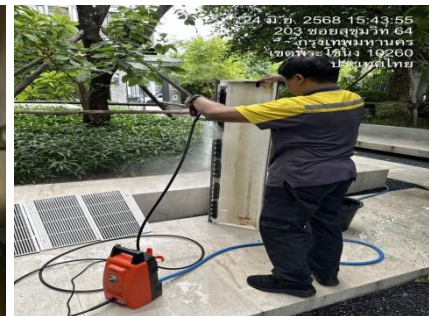
เจ้าหน้าที่บำรุงรักษาระบบปรับอากาศส่วนกลาง

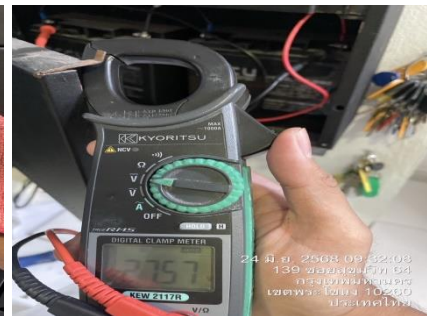
งาน PM ระบบแจ้งเตือนและป้องกันอัคคีภัย
