การตรวจสอบการปฏิบัติตามมาตรการป้องกันและ แก้ไขผลกระทบสิ่งแวดล้อม

โครงการเหมืองแร่หินอุตสาหกรรมชนิดหินปูน เพื่ออุตสาหกรรมก่อสร้าง

ประทานบัตรที่ 30988/16145 ของบริษัท ศิลาแลง จำกัด

วันที่ตรวจสอบ : วันที่ 3-6 มีนาคม 2568

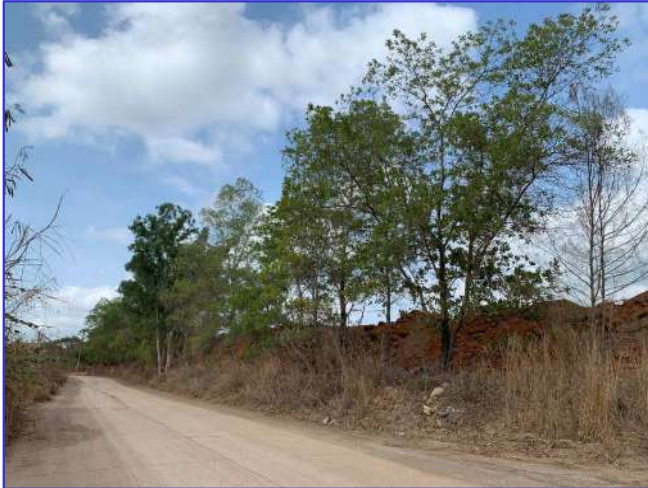
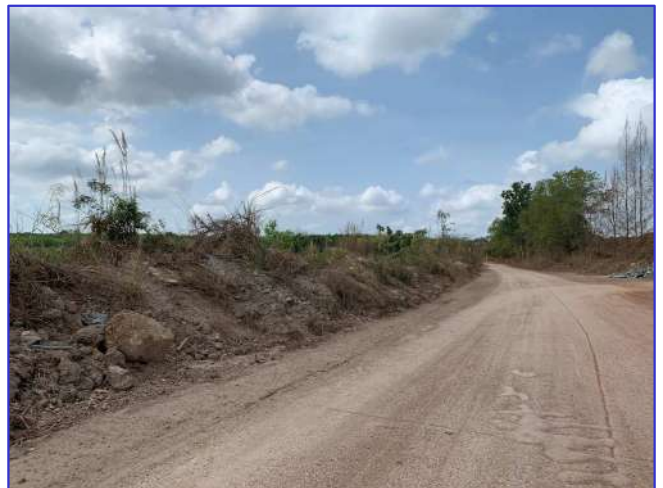
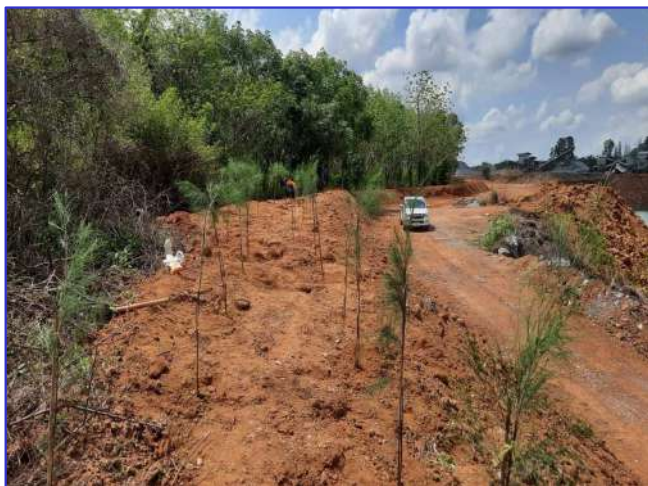
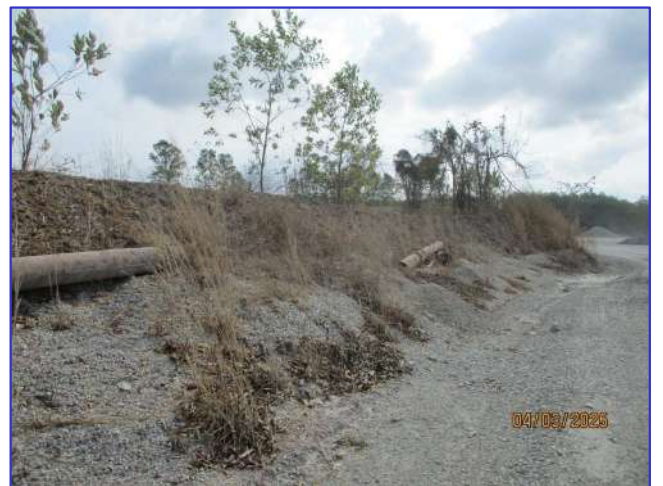
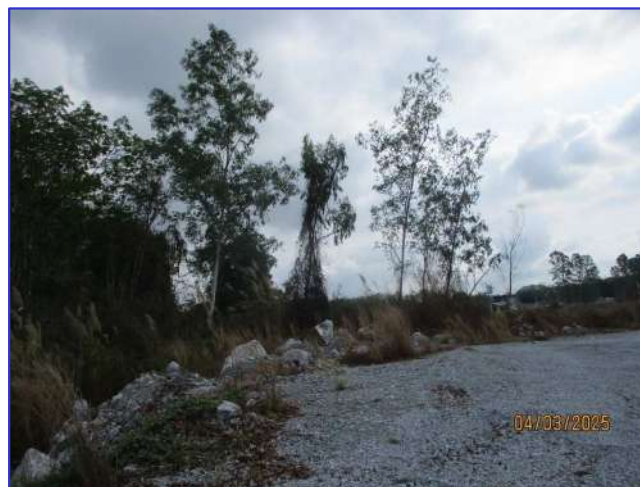
รูปที่ 2.2-2 การสร้างคั่นทำนบดินในบริเวณพื้นที่โครงการ

4. จัดสร้างคันทำนบและคูระบายน้ำรอบพื้นที่โครงการด้านทิศเหนือต่อเนื่องมาทิศตะวันออกและต่อเนื่องมาทิศใต้รอบพื้นที่ทำเหมืองด้านทิศใต้และทิศเหนือรอบพื้นที่เก็บกองเปลือกดิน และเลียบริมแนวคลองน้ำโจนในพื้นที่โครงการ โดยกำหนดให้คันทำนบดินมีขนาดความกว้างที่ฐานประมาณ 6 เมตร สูง 1.5 เมตร และสันคันทำนบกว้าง 2 เมตร ส่วนคูระบายน้ำกำหนดให้มีขนาดความลึก 1 เมตร ความกว้างด้านบนประมาณ 2 เมตร ท้องร่องกว้าง 1 เมตร พร้อมทั้งปลูกพืชคลุมดิน เช่น หญ้าแฝก พืชตระกูลถั่ว และปลูกไม้ยืนต้น เช่น สนประดิพัทธ์ สารภีทะเล ยมหอม ตะเคียนทอง	- สร้างคันทำนบดินรอบพื้นที่โครงการด้านทิศเหนือต่อเนื่องมาทางด้านทิศตะวันออกและทิศใต้ รอบพื้นที่เก็บกองเปลือกดิน และบริเวณด้านที่เลียบริมแนวคลองน้ำโจน - ปลูกต้นสนประดิพัทธ์ และยูคาลิปตัส บริเวณคันทำนบดินด้านทิศตะวันตก - ปลูกต้นสนประดิพัทธ์ กระจับปี่ และมะฮอกกานีใบใหญ่ บนคันทำนบดินทางด้านทิศเหนือ ทิศตะวันออก และทิศใต้ - ทำการขุดคูระบายน้ำบริเวณริมเส้นทางขนส่งแร่	- ไม่มีการสร้างคันทำนบและคูระบายน้ำรอบพื้นที่ทำเหมือง เนื่องจากมีข้อจำกัดในด้านพื้นที่ ประกอบกับใช้พื้นที่ต่ำสุดของบ่อเหมืองเป็นบ่อรองรับน้ำ (Sump) ก่อนจะสูบระบายไปยังบ่อดักตะกอนทางด้านทิศใต้ให้ตกตะกอนเป็นน้ำใสก่อนนำไปใช้ประโยชน์ต่อไป	- รูปที่ 2.2-2 การสร้างคันทำนบดินในบริเวณพื้นที่โครงการ

5. จัดสร้างคันทำนบดิน และ คูระบายน้ำบริเวณขอบเขตพื้นที่โครงการ ทางด้านทิศตะวันตก โดยกำหนดให้ คันทำนบดินมีขนาดความกว้างที่ฐาน ประมาณ 8 เมตร สูง 2 เมตร สันคันทำนบ ด้านบนกว้าง 3 เมตร ส่วนคูระบายน้ำ กำหนดให้มีขนาดความกว้างด้านบน ประมาณ 2 เมตร ลึก 1 เมตร ท้องร่องกว้าง 1 เมตร พร้อมทั้งปลูกพืชคลุมดิน เช่น หญ้า แฝก พืชตระกูลถั่ว และปลูกไม้ยืนต้น เช่น สนประดิพัทธ์ สารภีทะเล ยมหอม ตะเคียนทอง และพญาสัตบรรณ เป็นต้น หรือชนิดพันธุ์ไม้ท้องถิ่นในพื้นที่ตามความ เหมาะสมบนคันทำนบดินให้หนาแน่น จำนวน 2 แถว โดยปลูกแบบสลับฟันปลา มีระยะห่างระหว่างต้นและแถว 2x2 เมตร	<ul style="list-style-type: none"> - สร้างคันทำนบดินตามแนวเขตพื้นที่ โครงการด้านทิศตะวันตก - ปลูกสนประดิพัทธ์ และยูคาลิปตัส บน คันทำนบดินทางด้านทิศตะวันตก บริเวณพื้นที่เก็บกองเปลือกดิน - ทำการขุดคูระบายน้ำบริเวณริม เส้นทางขนส่งแร่ 	- ไม่มี	- รูปที่ 2.2-2 การสร้างคัน ทำนบดินในบริเวณพื้นที่ โครงการ

- คั่นทำนบดินและไม้ยืนต้นบริเวณพื้นที่ทำเหมืองด้านทิศใต้

- คั่นทำนบดินและไม้ยืนต้นบริเวณพื้นที่ทำเหมืองด้านทิศเหนือ

- คั่นทำนบดินและไม้ยืนต้นบริเวณพื้นที่เก็บกองเปลือกหิน

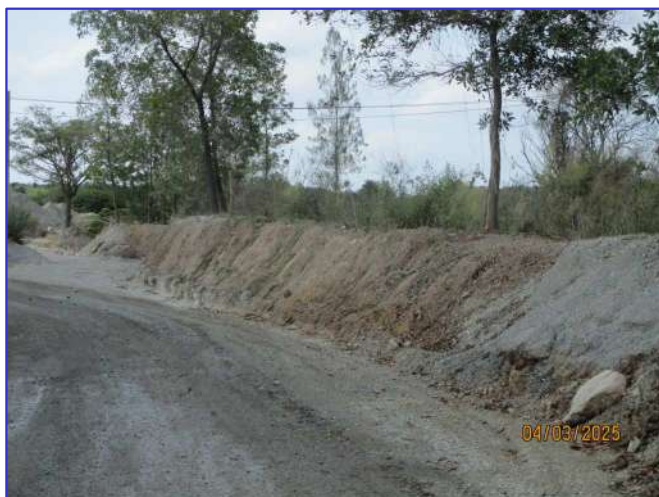
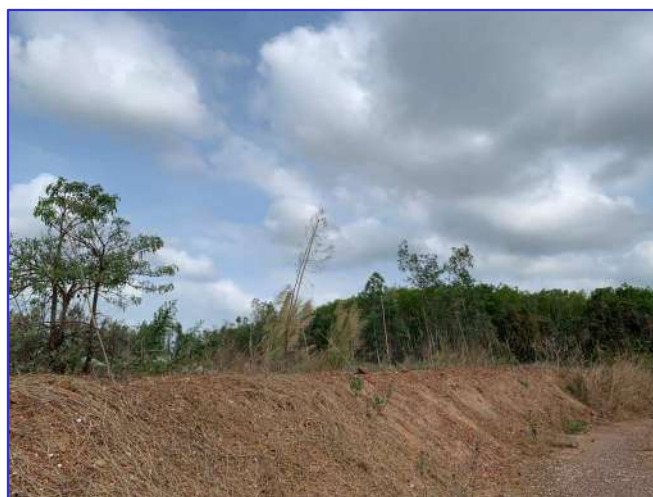
รูปที่ 2.2-2 (ต่อ) การสร้างคันทำนบดินในบริเวณพื้นที่โครงการ

- คันทำนบดินและไม้ยืนต้นบริเวณด้านที่เลียบบลงน้ำโจน

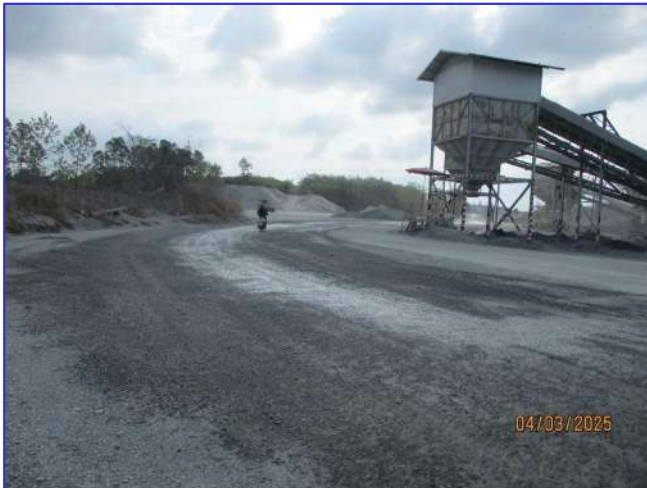
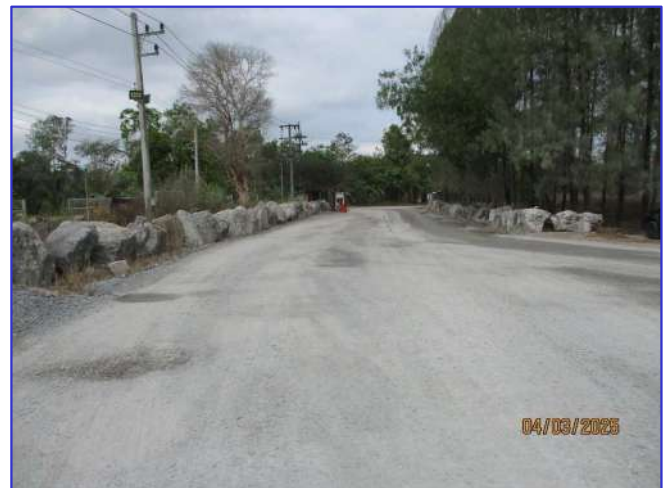
3. พัฒนาเส้นทางลำเลียงแร่ในพื้นที่โครงการให้เป็นถนนหินบดอัดแน่น พร้อมทั้งดูแลรักษาสภาพเส้นทางให้สามารถใช้งานได้ดียิ่งเสมอ	<ul style="list-style-type: none"> - ปรับปรุงเส้นทางลำเลียงแร่ในพื้นที่โครงการให้เป็นถนนหินบดอัดแน่น และดูแลรักษาสภาพเส้นทางให้สามารถใช้งานได้ดียิ่งเสมอ - ปรับปรุงถนนเข้า-ออกพื้นที่โครงการที่เชื่อมต่อกับทางหลวงจังหวัด รย.0206 เป็นถนนคอนกรีต 	- ไม่มี	- รูปที่ 2.2-4 เส้นทางลำเลียงแร่ในเขตพื้นที่โครงการ

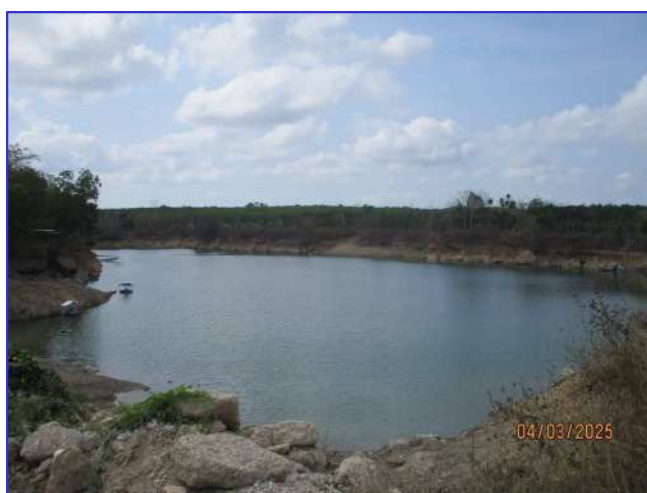
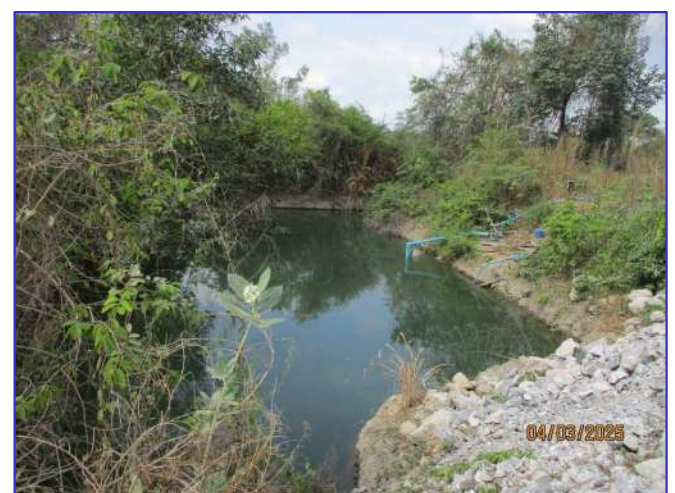
รูปที่ 2.2-6 บ่อดักตะกอน

- บ่อดักตะกอน “บ1” บริเวณใกล้เคียง
พื้นที่ทำเหมืองด้านทิศใต้

- บ่อดักตะกอน “บ2”
บริเวณพื้นที่เก็บกองเปลือกดินด้านทิศใต้
