ภาพถ่ายผลการปฏิบัติตามมาตรการป้องกันและแก้ไขผลกระทบสิ่งแวดล้อม และมาตรการติดตามตรวจสอบคุณภาพสิ่งแวดล้อม
โครงการ KAVE POP SALAYA (เคฟ ป๊อป ศาลายา) (ระยะดำเนินการ)
ประจำเดือนมกราคม-มิถุนายน 2568

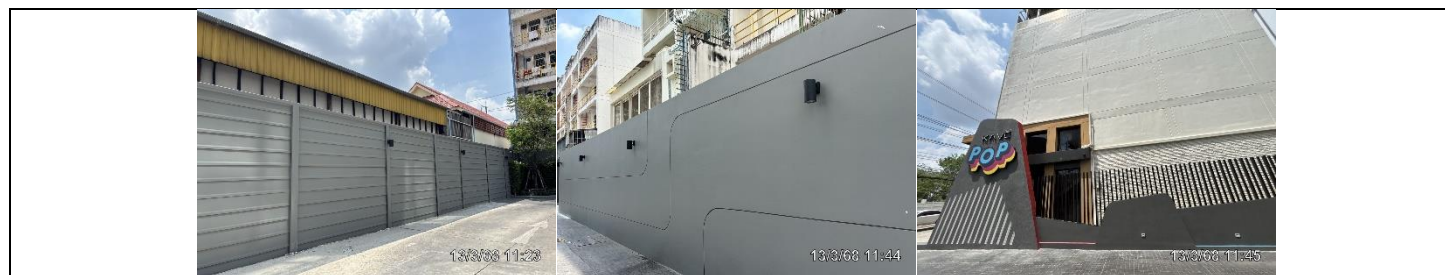
รูปที่ ๗7.1 รั้วรอบพื้นที่โครงการ

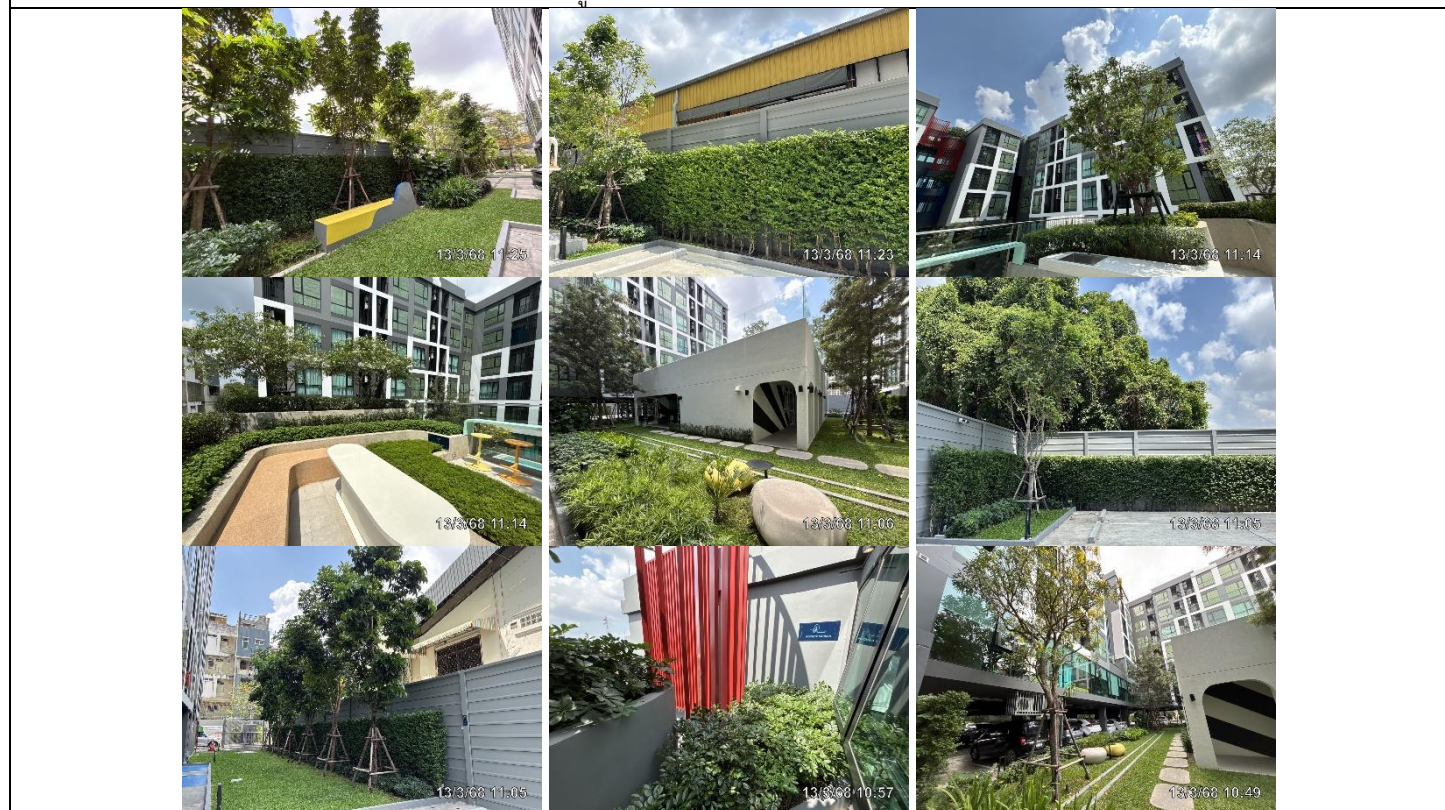
รูปที่ ๗7.2 พื้นที่สีเขียว

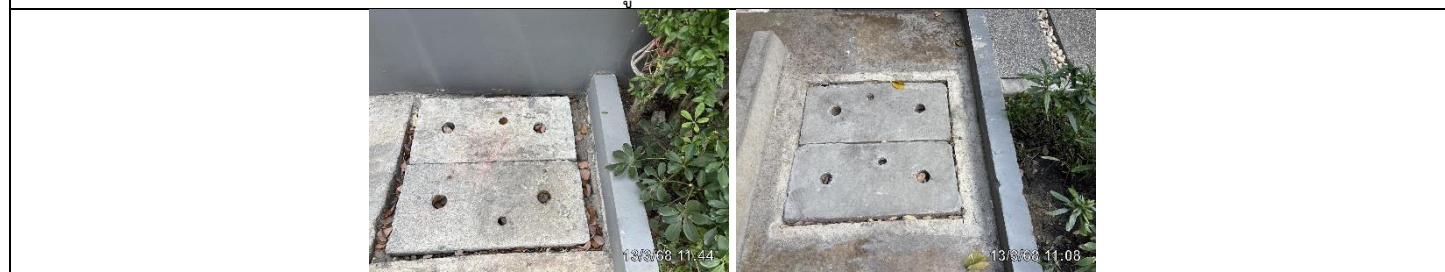
รูปที่ ๗7.3 ท่อระบายน้ำ

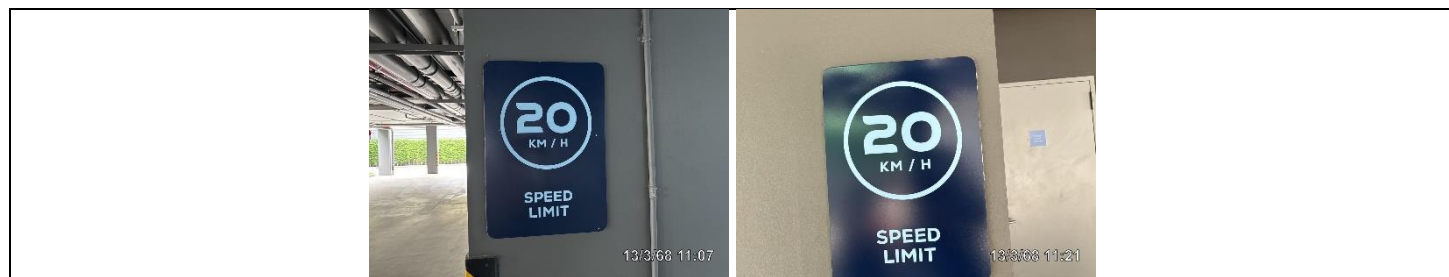
รูปที่ ๗.4 ป้ายจำกัดความเร็วไม่เกิน 20 กิโลเมตร/ชั่วโมง

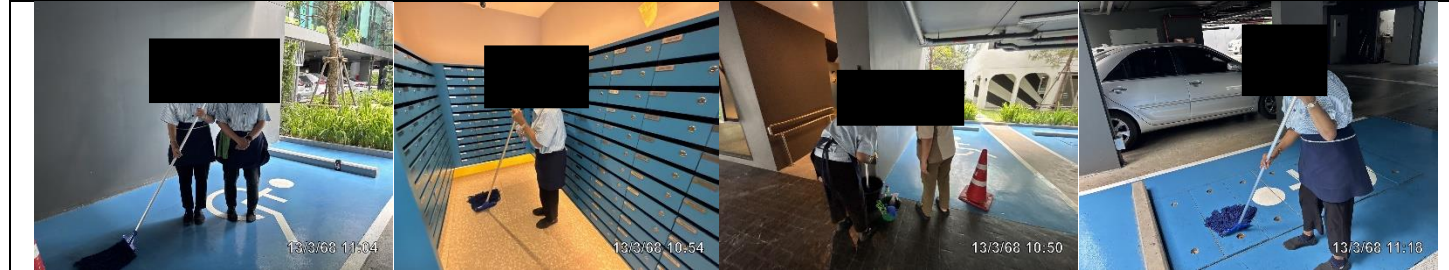
รูปที่ ๗.5 เจ้าหน้าที่ทำความสะอาดของโครงการ

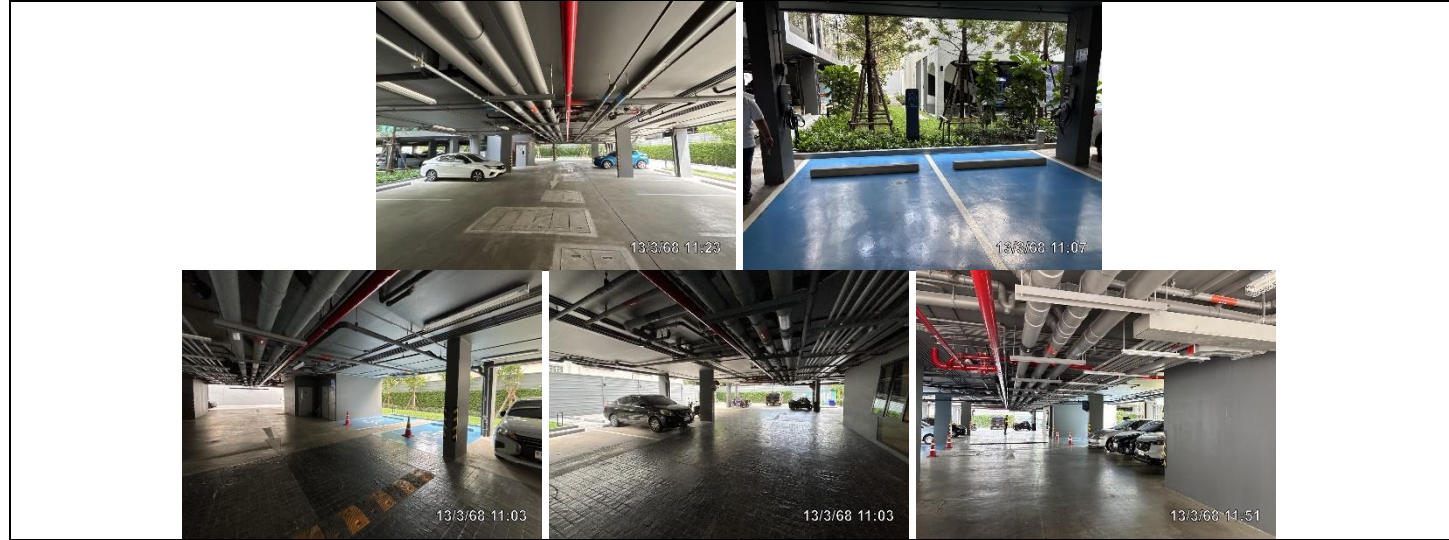
รูปที่ ๗.7 ที่จอดรถยนต์บริเวณชั้นที่ 1

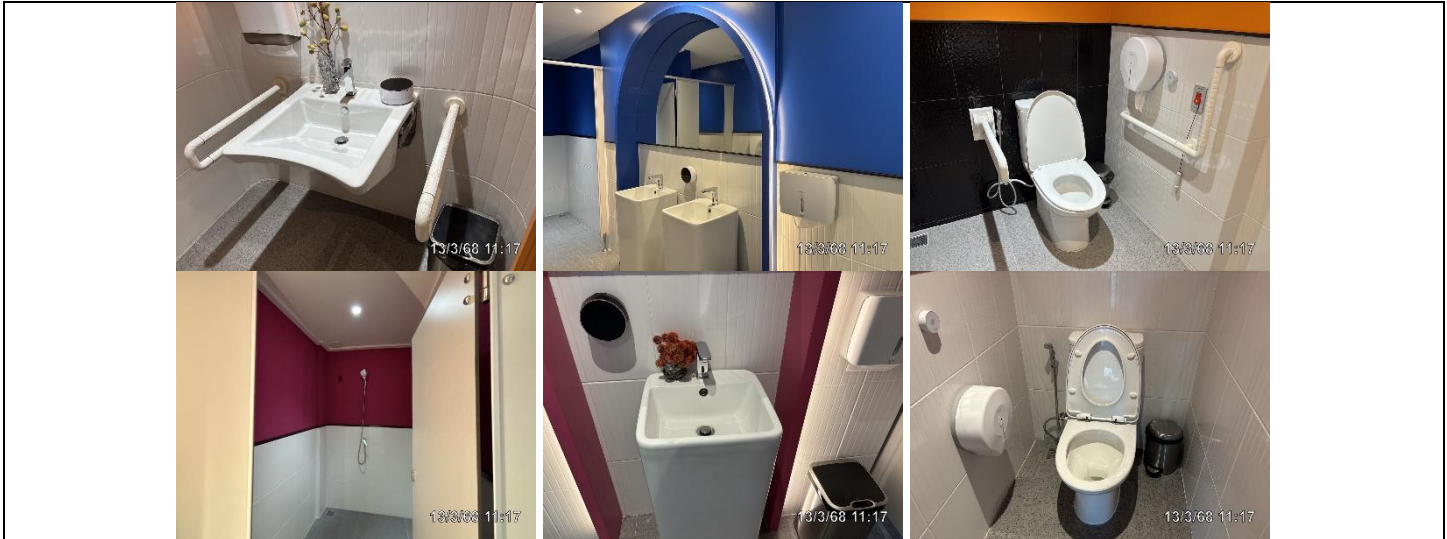
รูปที่ ผ7.15 สุขภัณฑ์ภายในห้องน้ำ

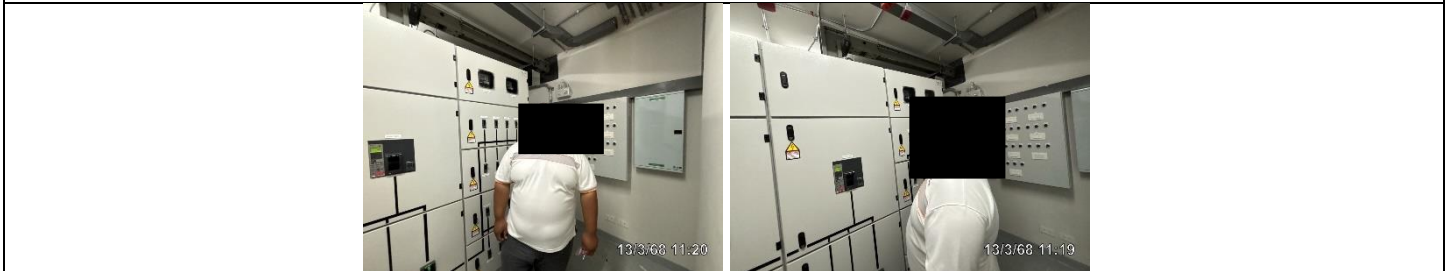
รูปที่ ผ7.16 เจ้าหน้าที่ช่างซ่อมบำรุง

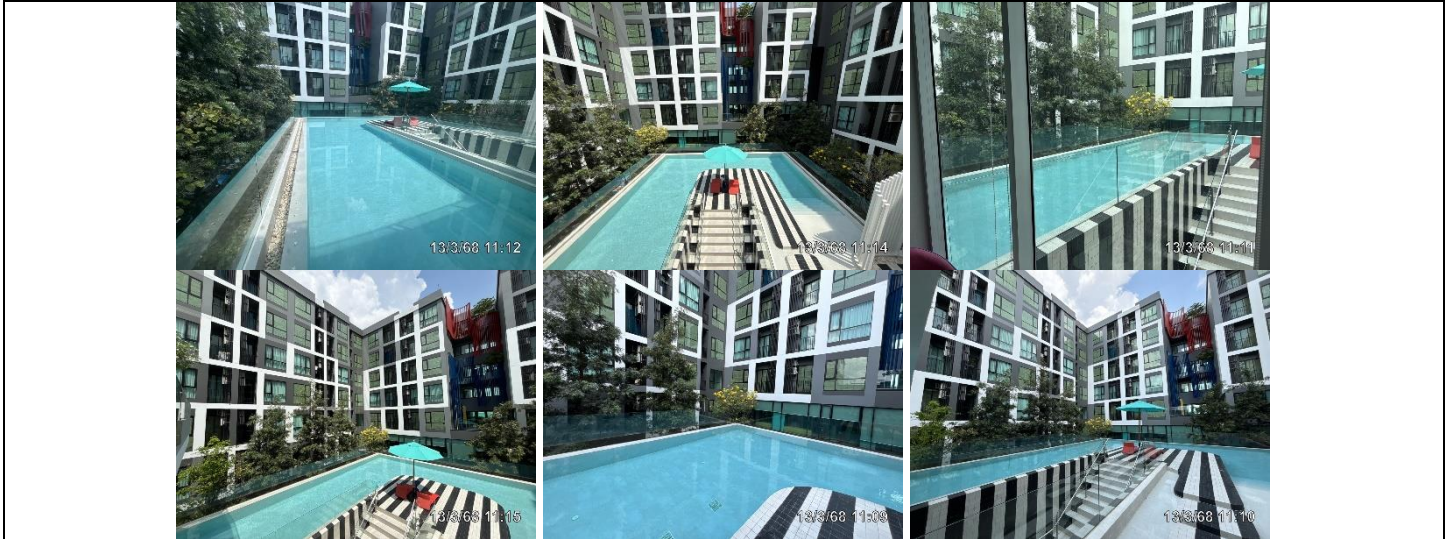
รูปที่ ผ7.17 สระว่ายน้ำ

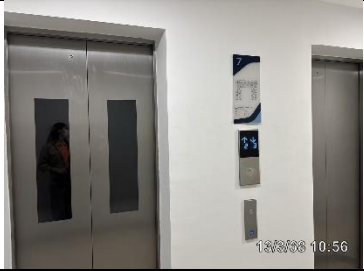
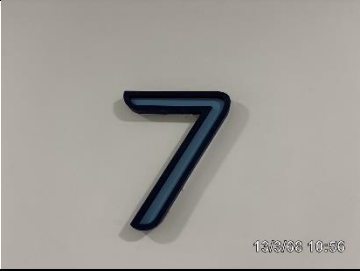
รูปที่ ฎ7.31 ลิฟต์		รูปที่ ฎ7.32 เลขชั้น

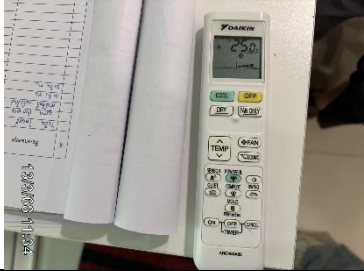
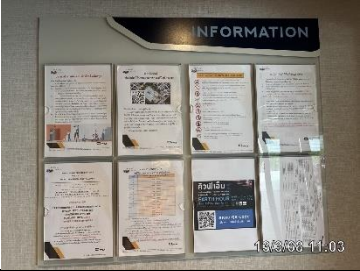
รูปที่ ฎ7.33 การตั้งอุณหภูมิเครื่องปรับอากาศประมาณ 25-26 องศาเซลเซียส		รูปที่ ฎ7.34 ป้ายประชาสัมพันธ์ภายในพื้นที่โครงการ

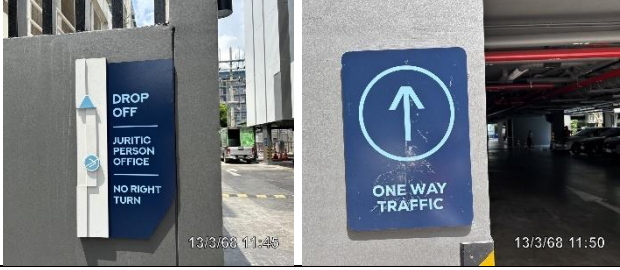
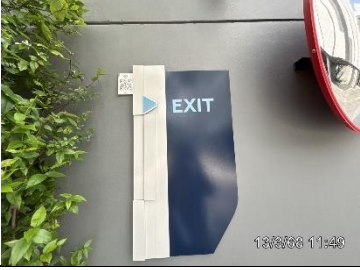
รูปที่ ฎ7.35 ป้ายบอกทิศทางจราจร		รูปที่ ฎ7.36 ลูกศรแสดงทิศทางเข้า - ออกของรถยนต์ในบริเวณทางเข้า-ออก

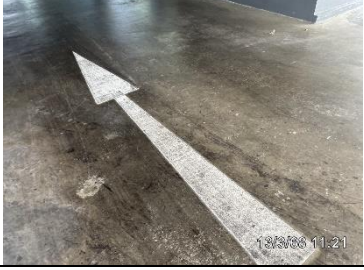
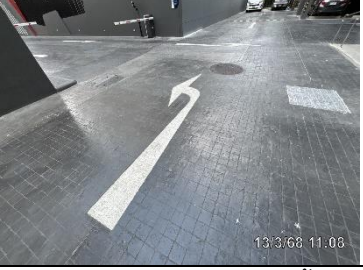
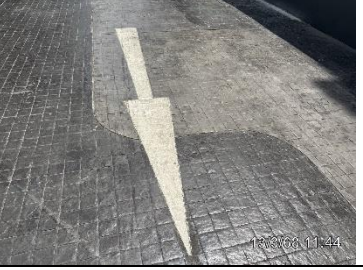
รูปที่ ฎ7.37 เครื่องหมายจราจรบนพื้นทางวิ่ง

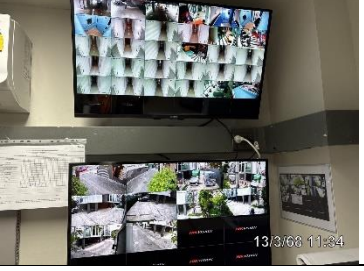
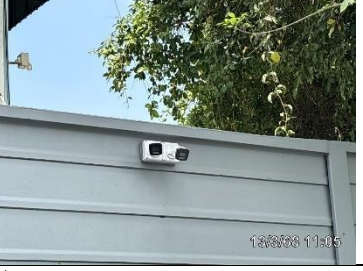
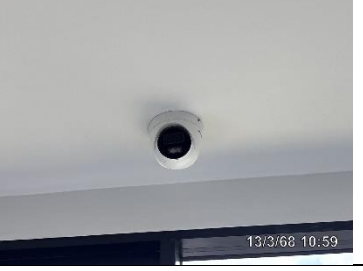
รูปที่ ฎ7.38 กล้องโทรทัศน์วงจรปิด (CCTV)

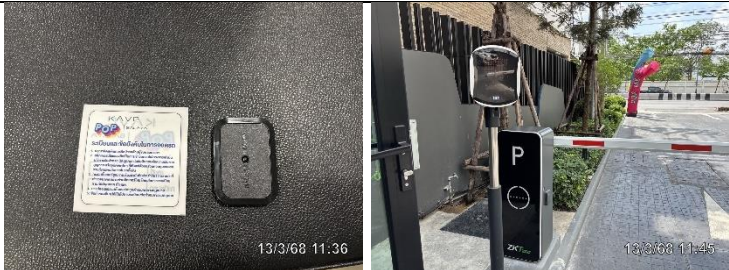
รูปที่ ๗.39 ระบบ Smart card สติ๊กเกอร์หน้ารถสำหรับผู้อยู่อาศัยโครงการ

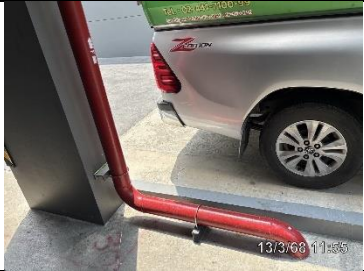
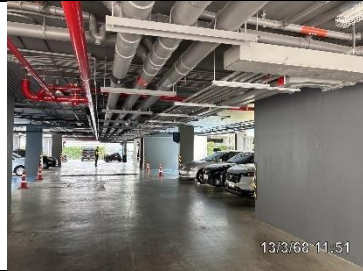
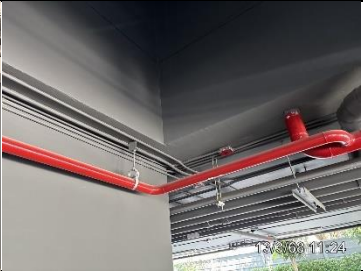
รูปที่ ๗.40 ระบบท่อยืน (Stand pipe)

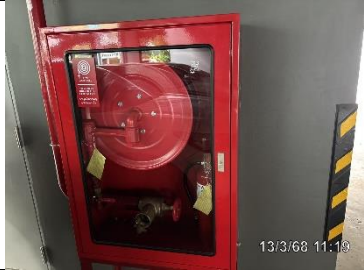
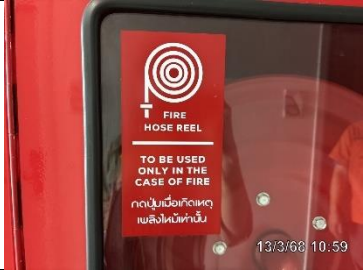
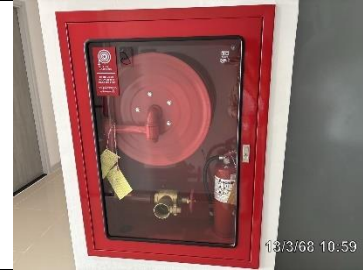
รูปที่ ๗.41 ตู้เก็บสายฉีดน้ำดับเพลิงพร้อมอุปกรณ์ (FHC)

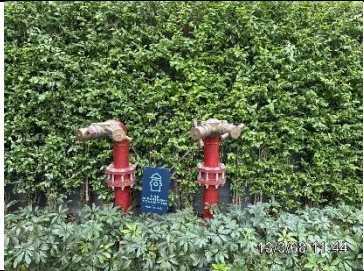
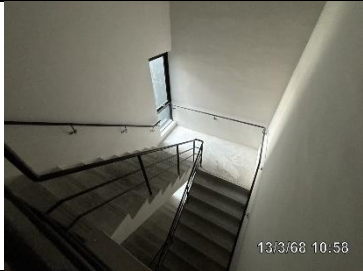
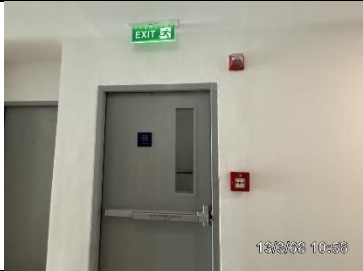
รูปที่ ๗.42 หัวรับน้ำดับเพลิงภายนอกอาคาร (Fire Department Connector : FDC)		รูปที่ ๗.43 บันไดหนีไฟ

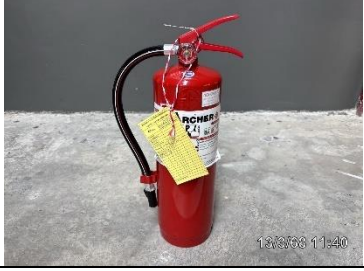
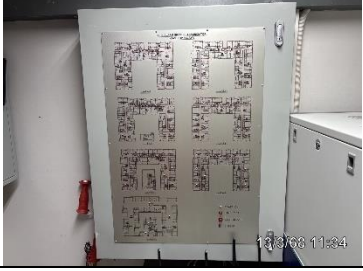
รูปที่ ๗.44 ถังดับเพลิงมือถือชนิดผงเคมีแห้ง ภายนอกตู้ FHC		รูปที่ ๗.45 แผงควบคุม (Fire alarm control panel : FCP)

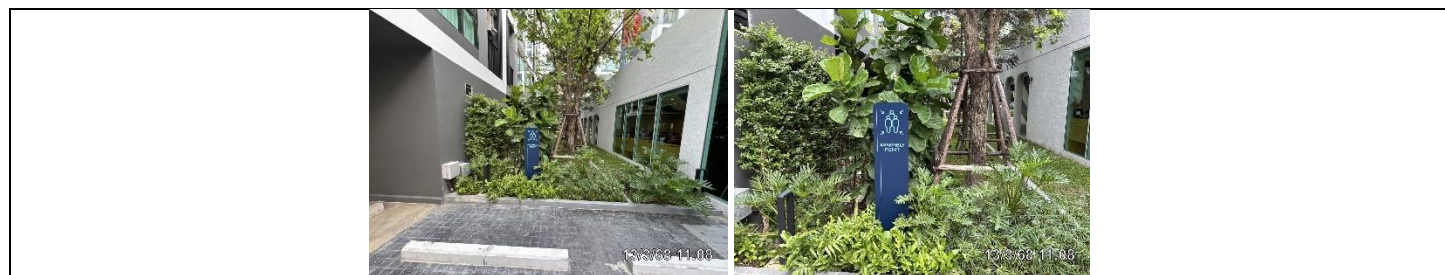
รูปที่ ผ7.53 จุดรวมพลที่ 2

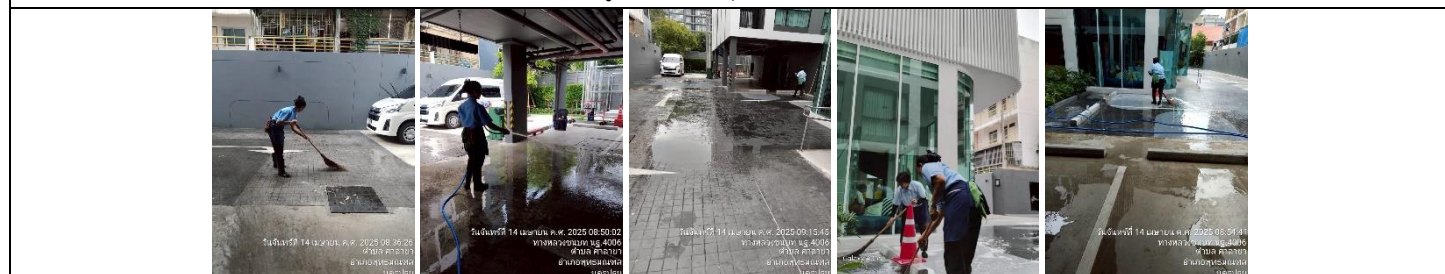
รูปที่ ผ7.54 เจ้าหน้าที่ดูแลรักษาความสะอาดฉีดล้างถนนภายในโครงการ

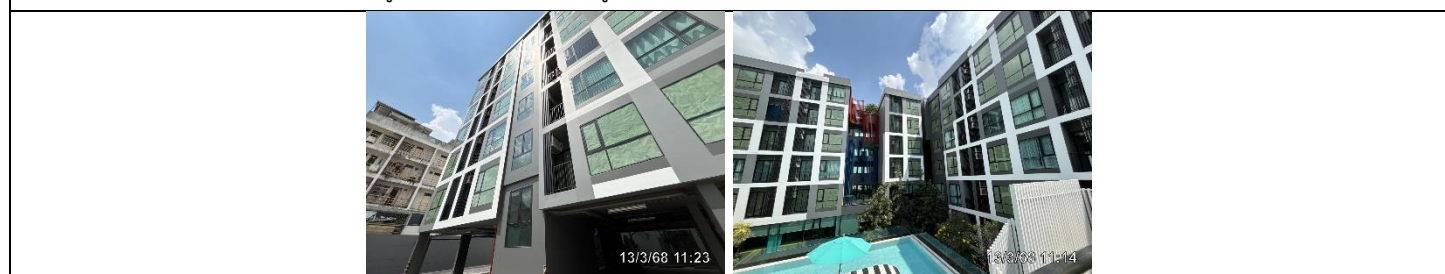
รูปที่ ผ7.55 อาคารโครงการ

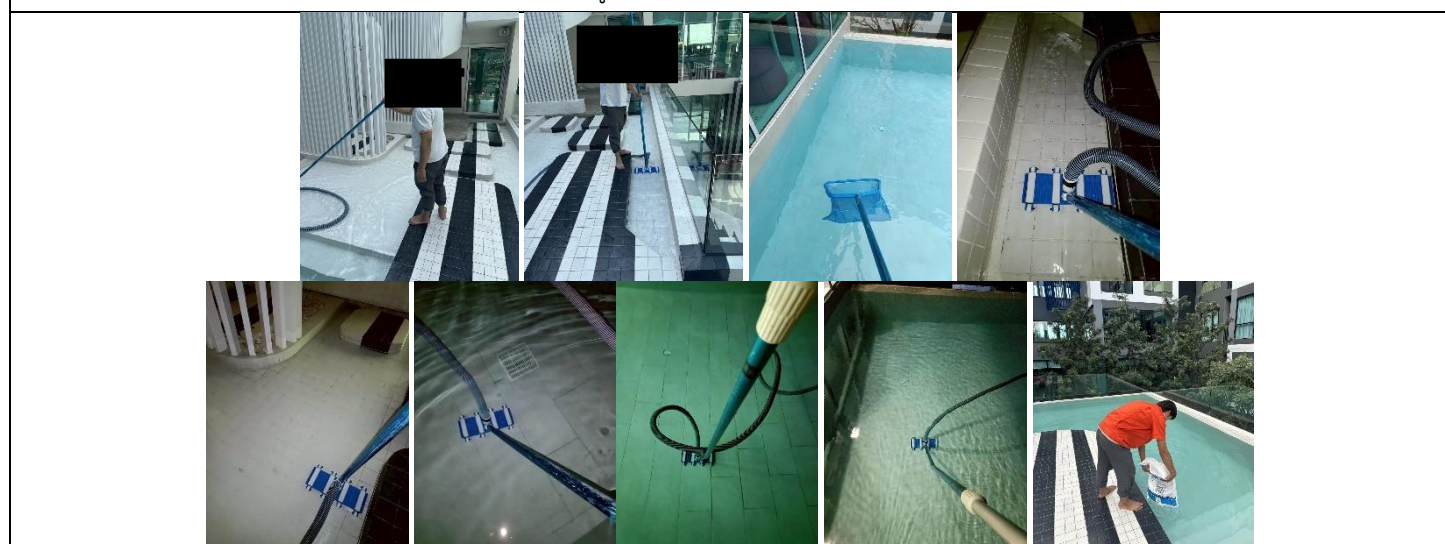
รูปที่ ผ7.56 เจ้าหน้าที่ดูแลสระว่ายน้ำ

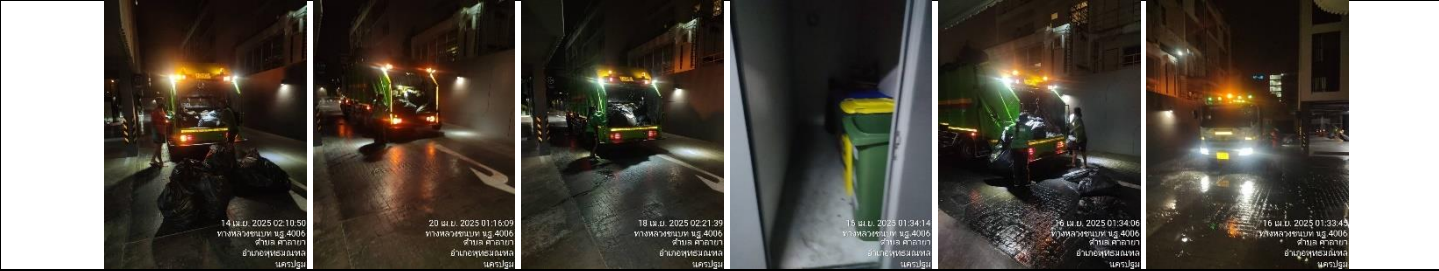
รูปที่ ฃ7.57 การเก็บขนมูลฝอยจากเทศบาลตำบลศาลายา

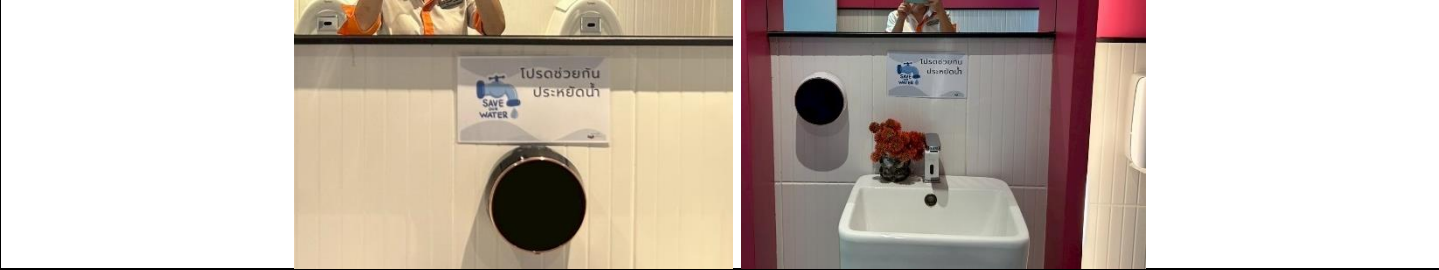
รูปที่ ฃ7.58 ป้ายรณรงค์การประหยัดน้ำ

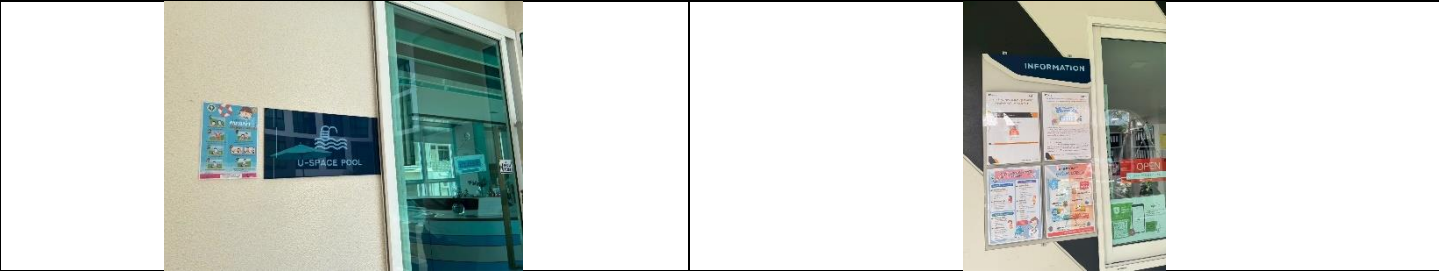
รูปที่ ฃ7.59 ป้ายแสดงวิธีการปฐมพยาบาลคนจมน้ำ

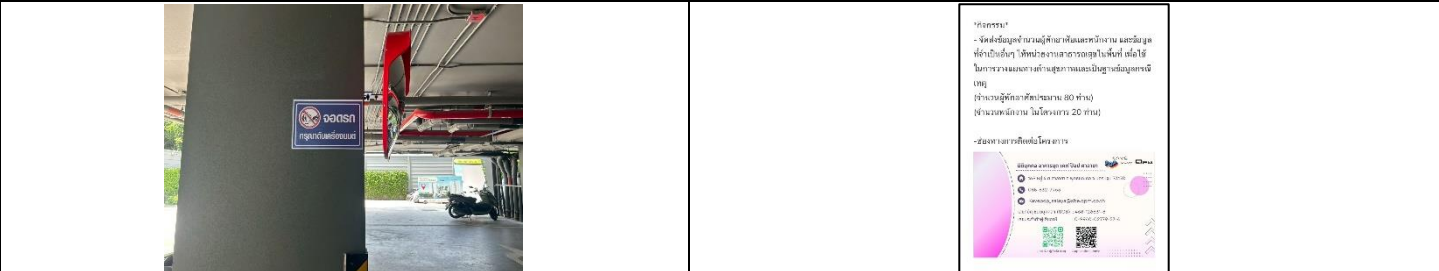
รูปที่ ฃ7.61 ป้ายห้ามติดเครื่องยนต์ทิ้งไว้ภายในบริเวณที่จอดรถ
