ผลการปฏิบัติตามมาตรการป้องกัน  
และแก้ไขผลกระทบสิ่งแวดล้อม

#### 2.1 การปฏิบัติตามมาตรการป้องกันและแก้ไขผลกระทบสิ่งแวดล้อม

โครงการ Magnolias Ratchadamri Boulevard ของบริษัท แมกโนเลียส์ โฟนเนสส์ คอร์ปอเรชั่น จำกัด ตั้งอยู่เลขที่ 151/1 ถนนราชดำริ แขวงลุมพินี เขตปทุมวัน กรุงเทพมหานคร 10330 โครงการเป็นอาคารชุดพักอาศัยรวม - โรงแรม - สำนักงาน - พาณิชยกรรม ขนาดความสูง 60 ชั้น และชั้นใต้ดิน 3 ชั้น ความสูง 232.55 เมตร (ความสูงวัดถึงชั้นพื้นที่หนีไฟทางอากาศ) จำนวน 1 อาคาร มีจำนวนห้องพักรวมทั้งสิ้น 487 ห้อง โดยแบ่งเป็นห้องพักส่วนพักอาศัยรวม จำนวน 316 ห้อง และห้องพักส่วนโรงแรม จำนวน 171 ห้อง ซึ่งอาคารโครงการจะตั้งอยู่บนโฉนดที่ดิน จำนวน 2 แปลง ขนาดพื้นที่รวม 6 -2 -70 ไร่ หรือ 10,680 ตารางเมตร โดยโครงการได้จัดทำรายงานการประเมินผลกระทบสิ่งแวดล้อม และได้ผ่านการพิจารณาเห็นชอบรายงานการประเมินผลกระทบสิ่งแวดล้อม (EIA) ตามหนังสือเลขที่ ทส 1009.5/8065 ลงวันที่ 8 กรกฎาคม พ.ศ. 2556 โดยหนังสือเห็นชอบได้กำหนดมาตรการป้องกันและแก้ไขผลกระทบสิ่งแวดล้อมและมาตรการติดตามตรวจสอบผลกระทบสิ่งแวดล้อม เพื่อเป็นแนวทางให้โครงการปฏิบัติ รวมถึงกำหนดให้ทางโครงการดำเนินการจัดทำรายงานการปฏิบัติตามมาตรการป้องกันและแก้ไขผลกระทบสิ่งแวดล้อมและมาตรการติดตามตรวจสอบผลกระทบสิ่งแวดล้อม เสนอต่อสำนักงานนโยบายและแผนทรัพยากรธรรมชาติและสิ่

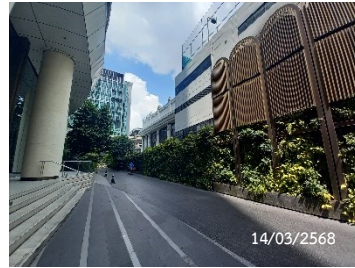
รั้วรอบโครงการ

| องค์ประกอบทางสิ่งแวดล้อม | มาตรการป้องกันและแก้ไขผลกระทบสิ่งแวดล้อม | ผลการปฏิบัติและรายละเอียดการปฏิบัติตามมาตรการ<br>✓ = ปฏิบัติ    ✕ = ไม่ได้ปฏิบัติ    ○ = ปฏิบัติไม่ได้<br>● = ปฏิบัติได้แต่ไม่มีประสิทธิภาพ    ● = ยังไม่ถึงเวลาปฏิบัติ | เอกสารอ้างอิง | ปัญหา/อุปสรรค/แนวทางแก้ไข |
|---|---|---|---|---|
| 1.1 สภาพภูมิประเทศ | 1. จัดให้มีรั้วโดยรอบแนวเขตที่ดิน เพื่อกันขอบเขตระหว่างพื้นที่โครงการกับพื้นที่ข้างเคียง | ✓ - โครงการจัดให้มีการออกแบบ และก่อสร้างรั้วรอบโครงการเป็นคอนกรีตเสริมเหล็กตลอดแนวเขตที่ดินโดยรอบโครงการ | ภาพที่ 2.2-1 | - |

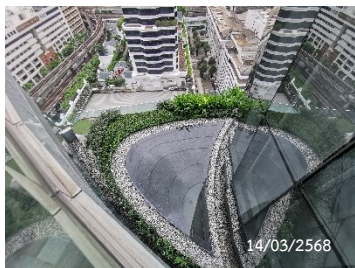
พื้นที่สีเขียวชั้นที่ 15

| องค์ประกอบทางสิ่งแวดล้อม | มาตรการป้องกันและแก้ไขผลกระทบสิ่งแวดล้อม | ผลการปฏิบัติและรายละเอียดการปฏิบัติตามมาตรการ<br>✓ = ปฏิบัติ    ✕ = ไม่ได้ปฏิบัติ    ○ = ปฏิบัติไม่ได้<br>● = ปฏิบัติได้แต่ไม่มีประสิทธิภาพ    ● = ยังไม่ถึงเวลาปฏิบัติ | เอกสารอ้างอิง | ปัญหา/อุปสรรค/แนวทางแก้ไข |
|---|---|---|---|---|
| | 2. จัดให้มีการปลูกพืชคลุมดินไม่ปล่อยให้มีพื้นที่ว่างที่เป็นดิน เพื่อให้พืชช่วยยึดหน้าดินไม่ให้เกิดการชะล้างพังทลาย | ✓ - โครงการจัดให้มีพื้นที่สีเขียวภายในโครงการบริเวณชั้นที่ 15 ชั้นที่ 5 ชั้นที่ 4 และชั้นล่างครอบคลุมบริเวณแนบเขตที่ดินโดยรอบโครงการ โดยการปลูกไม้ยืนต้น ไม้พุ่ม และพืชคลุมดิน รวมถึงจัดให้มีกำแพงสีเขียว (Green wall) เพื่อทัศนียภาพที่สวยงาม และช่วยลดมลพิษทางอากาศภายในโครงการ เป็นต้น | ภาพที่ 2.2-2 | - |

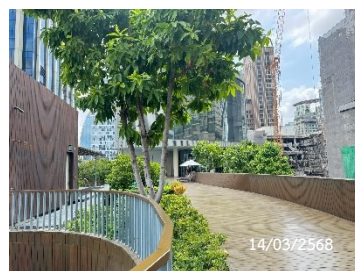
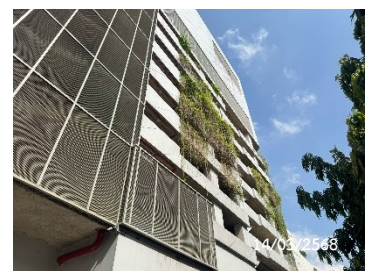
| องค์ประกอบทางสิ่งแวดล้อม | มาตรการป้องกันและแก้ไขผลกระทบสิ่งแวดล้อม | ผลการปฏิบัติและรายละเอียดการปฏิบัติตามมาตรการฯ<br>✓ = ปฏิบัติ X = ไม่ได้ปฏิบัติ ○ = ปฏิบัติไม่ได้<br>● = ปฏิบัติได้แต่ไม่มีประสิทธิภาพ ● = ยังไม่ถึงเวลาปฏิบัติ | เอกสารอ้างอิง | ปัญหา/อุปสรรค/แนวทางแก้ไข |
|---|---|---|---|---|
| 2) มลพิษทางอากาศ<br>(ต่อ) | 5. จัดให้มีผนัง Green Wall แนวอาคารด้านที่อยู่ติดกับโรงเรียนมาแตร์เดอีวิทยาลัย ซึ่งจะช่วยลดผลกระทบด้านมลพิษจากที่จอดรถ และแสงไฟจากรถยนต์ในเวลากลางคืน | ✓ - โครงการจัดให้มีพื้นที่สีเขียวภายในโครงการบริเวณชั้นที่ 15 ชั้นที่ 5 ชั้นที่ 4 และชั้นล่างครอบคลุมบริเวณแนบเขตที่ดินโดยรอบโครงการ โดยการปลูกไม้ยืนต้น ไม้พุ่ม และพืชคลุมดิน รวมถึงจัดให้มีกำแพงสีเขียว (Green wall) เพื่อทัศนียภาพที่สวยงาม และช่วยลดมลพิษทางอากาศภายในโครงการ เป็นต้น | ภาพที่ 2.2-2 | - |

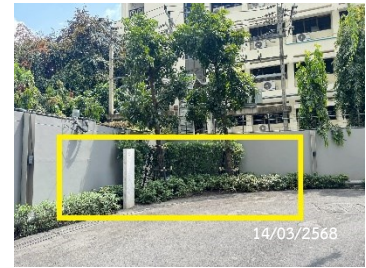
ตำแหน่งบ่อดิน

| องค์ประกอบทางสิ่งแวดล้อม | มาตรการป้องกันและแก้ไขผลกระทบสิ่งแวดล้อม | ผลการปฏิบัติและรายละเอียดการปฏิบัติตามมาตรการฯ<br>✓ = ปฏิบัติ X = ไม่ได้ปฏิบัติ ○ = ปฏิบัติไม่ได้<br>● = ปฏิบัติได้แต่ไม่มีประสิทธิภาพ ● = ยังไม่ถึงเวลาปฏิบัติ | เอกสารอ้างอิง | ปัญหา/อุปสรรค/แนวทางแก้ไข |
|---|---|---|---|---|
| | 7. โครงการจะมีปริมาณก๊าซมีเทนเกิดขึ้น 3.8 ลูกบาศก์เมตร/วัน ซึ่งโครงการจัดให้มีการบำบัดก๊าซมีเทนด้วยวิธีการซึมดิน โดยรวบรวมก๊าซมีเทนจากถังเก็บตะกอนมาตามท่อ HDPE ต่อลงดินบริเวณที่จัดพื้นที่สีเขียว จำนวน 1 บ่อ ได้แก่ บริเวณด้านทิศตะวันออก โดยบ่อดินมีพื้นที่ผิว 8.5 ตารางเมตร ภายในบ่อดินท่อ HDPE ขนาดเส้น | ✓ - โครงการจัดให้มีระบบบ่อดินสำหรับกำจัดก๊าซมีเทนด้วยวิธีการซึมดิน ซึ่งอยู่บริเวณพื้นที่สีเขียวใกล้เคียงกับระบบบำบัดน้ำเสียของโครงการ โดยมีการติดตั้งท่อรวบรวมละอองลอย (Aerosol) และก๊าซมีเทนจากบ่อเติมอากาศไปยังปลายท่อที่อยู่บริเวณพื้นที่สีเขียวดังกล่าว โดยรายละเอียดเป็นไปตามมาตรการกำหนด | ภาพที่ 2.2-5 | - |

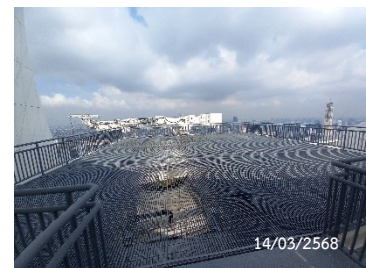
Generator Room

| องค์ประกอบทางสิ่งแวดล้อม | มาตรการป้องกันและแก้ไขผลกระทบสิ่งแวดล้อม | ผลการปฏิบัติและรายละเอียดการปฏิบัติตามมาตรการฯ<br>✓ = ปฏิบัติ X = ไม่ได้ปฏิบัติ ○ = ปฏิบัติไม่ได้<br>● = ปฏิบัติได้แต่ไม่มีประสิทธิภาพ ● = ยังไม่ถึงเวลาปฏิบัติ | เอกสารอ้างอิง | ปัญหา/อุปสรรค/แนวทางแก้ไข |
|---|---|---|---|---|
| | 4. บุนนังทุกด้านและเพดานของเครื่องกำเนิดไฟฟ้าด้วยวัสดุกันเสียง และใช้ประตูเหล็กที่มีการบุด้วยวัสดุกันเสียงเช่นเดียวกัน | ✓ - โครงการจัดให้มีการบุนนังทุกด้าน เพดาน และประตูเหล็กของห้องเครื่องกำเนิดไฟฟ้าด้วยวัสดุกันเสียง เพื่อป้องกันการเกิดเสียงรบกวนจากการทำงานของเครื่องกำเนิดไฟฟ้า | ภาพที่ 2.2-10 | - |
| | 5. ติดตั้งตะแกรงกันเสียงที่บริเวณหน้า Gravity Shutter ของพัดลมระบายอากาศ | ✓ - โครงการจัดให้มีการติดตั้งตะแกรงกันเสียงที่บริเวณหน้า Gravity Shutter ของพัดลมระบายอากาศภายในห้องเครื่องกำเนิดไฟฟ้า | ภาพที่ 2.2-10 | - |

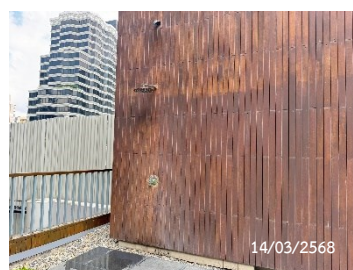
ป้ายบอกระดับความลึก

| องค์ประกอบทางสิ่งแวดล้อม | มาตรการป้องกันและแก้ไขผลกระทบสิ่งแวดล้อม | ผลการปฏิบัติและรายละเอียดการปฏิบัติตามมาตรการ<br>✓ = ปฏิบัติ    ✕ = ไม่ได้ปฏิบัติ    ○ = ปฏิบัติไม่ได้<br>● = ปฏิบัติได้แต่ไม่มีประสิทธิภาพ    ● = ยังไม่ถึงเวลาปฏิบัติ | เอกสารอ้างอิง | ปัญหา/อุปสรรค/แนวทางแก้ไข |
|---|---|---|---|---|
| | 4. จัดให้มีป้ายบอกระดับความลึก หรือ เลขบอกระดับความลึกที่สามารถมองเห็นได้ชัดเจน โดยมีตัวเลขแสดงความลึกเป็นระยะ ๆ อย่างน้อย 3 ระยะ | ✓ - โครงการจัดให้มีการติดตั้งป้ายบอกระดับความลึกของสระว่ายน้ำ ในตำแหน่งที่สามารถมองเห็นได้อย่างชัดเจน เพื่อความปลอดภัยในการใช้บริการสระว่ายน้ำ | ภาพที่ 2.2-13 | - |
