ผลการปฏิบัติตามมาตรการป้องกัน
และแก้ไขผลกระทบสิ่งแวดล้อม

2.1 การปฏิบัติตามมาตรการป้องกันและแก้ไขผลกระทบสิ่งแวดล้อม

โครงการ ดี คอนโด อ่อนนุช - พระรามเก้า 1 ตั้งอยู่เลขที่ 678 ถนนเฉลิมพระเกียรติ ร.9 แขวงประเวศ เขตประเวศ กรุงเทพมหานคร ดำเนินการโดย บริษัท แอสสิริ จำกัด (มหาชน) (ปัจจุบันได้โอนอาคารให้แก่นิติบุคคลแล้ว) โดยโครงการดังกล่าวได้ออกแบบให้มีลักษณะเป็นอาคารอยู่อาศัยรวม (อาคารชุด) ซึ่งประกอบด้วยอาคารชุดจำนวน 2 อาคาร (แยกเป็นอาคาร A และอาคาร B) และอาคารคลับเฮ้าส์ 1 อาคาร มีห้องชุดพักอาศัยทั้งหมด 498 ห้อง โดยอาคาร A มีจำนวนห้องชุดพักอาศัย 149 ห้อง มีพื้นที่ใช้ประโยชน์อาคาร 9,681.91 ตารางเมตร และอาคาร B มีจำนวนห้องชุดพักอาศัย 249 ห้อง มีพื้นที่ใช้ประโยชน์อาคาร 9,681.91 ตารางเมตร ระดับความสูงของอาคารเท่ากับ 22.95 เมตร จึงเข้าข่ายที่จะต้องจัดทำรายงานฯ ตามกฎหมาย โดยรายงานการวิเคราะห์ผลกระทบสิ่งแวดล้อมของโครงการ รวมไปถึงได้มีการนำเสนอรายงานฯ เข้าสู่กระบวนการพิจารณาของสำนักงานนโยบายและแผนทรัพยากรธรรมชาติและสิ่งแวดล้อม (สผ.) เป็นที่เรียบร้อยแล้ว โดยผลการพิจารณารายงานของคณะกรรมการผู้ชำนาญการ มีมติเห็นชอบรายงานการประเมินผลกระทบสิ่งแวดล้อม (EIA) ตามหนังสือเห็นชอบเลขที่ ทส 1009.5/12298 ลงวันที่ 4 พฤศจิกายน พ.ศ. 2557 ทั้งนี้ ตามหนังสือฉบับดังกล่าวได้กำหนดให้ทางโครงการปฏิบัติตามมาตรการอย่างเค

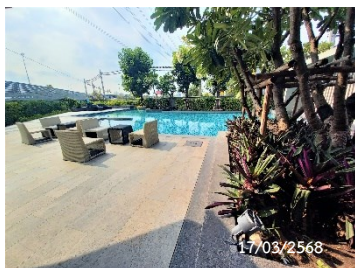
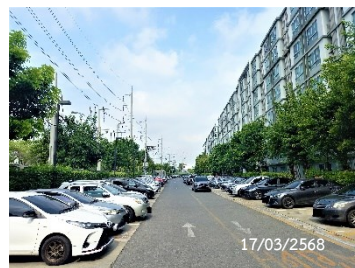
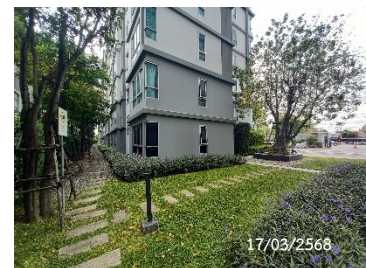
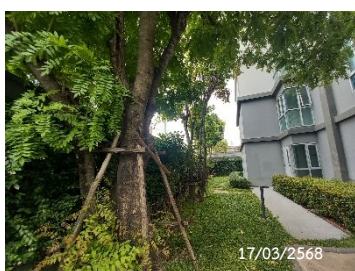
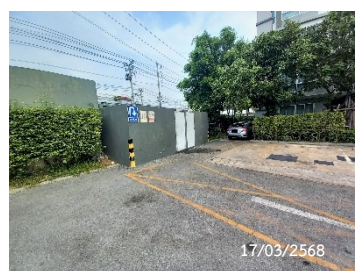
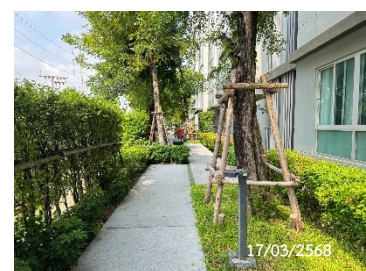
ภาพที่ 2.2-2 พื้นที่สีเขียว

1. ทรัพยากรสิ่งแวดล้อมกายภาพ				
1.1 สภาพภูมิประเทศ	1. จัดให้มีพื้นที่สีเขียว 2,360.47 ตร.ม.	✓ - โครงการจัดให้มีพื้นที่สีเขียวโดยรอบพื้นที่โครงการ ประกอบไปด้วยไม้ยืนต้น ไม้พุ่ม และสนามหญ้า ซึ่งโครงการจัดให้มีคนสวนคอยตรวจสอบดูแลพื้นที่สีเขียวเป็นประจำอย่างสม่ำเสมอ โดยจัดให้มีการรดน้ำต้นไม้ทุกวัน และตัดแต่งกิ่งเดือนละ 2 ครั้ง	ภาพที่ 2.2-2 เอกสารแนบ 3	-

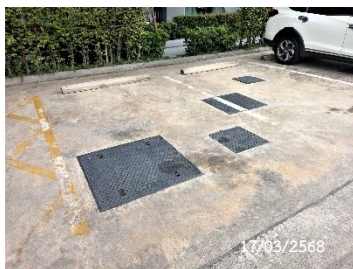
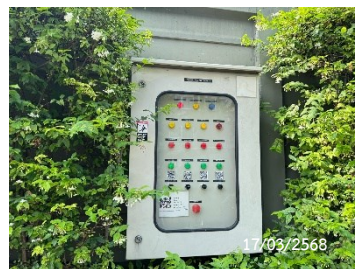
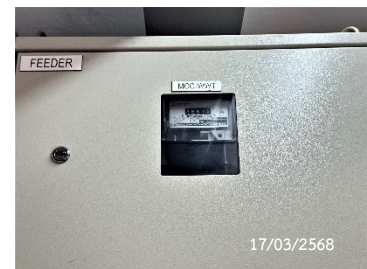
ภาพที่ 2.2-5 ระบบบำบัดน้ำเสีย

1.6 คุณภาพน้ำ	1. จัดให้มีการใช้ระบบบำบัดน้ำเสียเป็นแบบระบบบำบัดรวม จำนวน 6 ชุด ประกอบด้วย ปริมาณการรองรับ 70 ลบ.ม. จำนวน 4 ชุด ปริมาณการรองรับ 10 ลบ.ม. จำนวน 1 ชุด และปริมาณการรองรับ 1.80 ลบ.ม. จำนวน 1 ชุด	✓	- โครงการจัดให้มีระบบบำบัดน้ำเสียเป็นแบบระบบบำบัดรวมภายในพื้นที่โครงการ รายละเอียดตามมาตรการกำหนด รวมถึงจัดให้มีเจ้าหน้าที่ของโครงการคอยตรวจสอบดูแลระบบบำบัดน้ำเสียให้อยู่ในสภาพดี สามารถทำงานได้อย่างมีประสิทธิภาพอย่างสม่ำเสมอเป็นประจำทุกเดือน	ภาพที่ 2.2-5 เอกสารแนบ 3	-

2. ตรวจสอบระบบท่อรวบรวมน้ำเสียและระบบบำบัดน้ำเสียให้มีสภาพที่ใช้งานได้อย่างสม่ำเสมอ	✓	- โครงการจัดให้มีเจ้าหน้าที่ของโครงการคอยตรวจสอบดูแลระบบบำบัดน้ำเสียให้อยู่ในสภาพดี สามารถทำงานได้อย่างมีประสิทธิภาพอย่างสม่ำเสมอเป็นประจำทุกเดือน	ภาพที่ 2.2-5 เอกสารแนบ 3	-

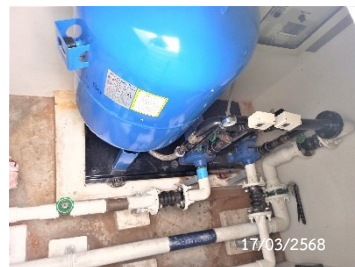
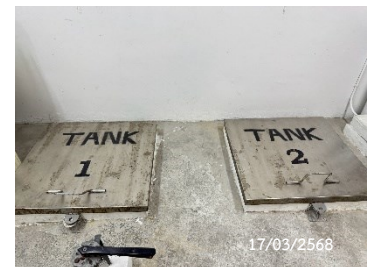
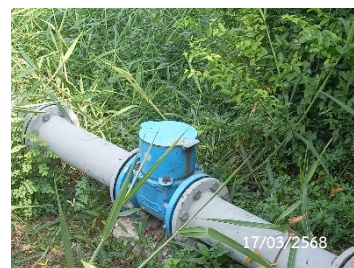
ภาพที่ 2.2-6 ระบบน้ำใช้

4. ให้มีการดูแลรักษาความสะอาดของถังเก็บน้ำใต้ดินและถังเก็บน้ำบนดาดฟ้า ดังนี้ - ออกแบบถังเก็บน้ำใต้ดินและชั้นดาดฟ้าบริเวณที่มีเสาและโครงสร้างอาคารอยู่ในถังเก็บน้ำให้มีการฉาบผิวเสา คอนกรีตหนาเพิ่มขึ้น ประมาณ 15.0 มิลลิเมตร นอกจากนี้	✓	- โครงการจัดให้มีการออกแบบให้มีถังเก็บน้ำชั้นใต้ดินและชั้นดาดฟ้า โดยเสาและโครงสร้างอาคารบริเวณถังเก็บน้ำมีการฉาบผิวเสา คอนกรีตหนาเพิ่มขึ้น ประมาณ 15.0 มิลลิเมตร รวมถึงจัดให้มีการทาเคลือบผิวคอนกรีตที่สัมผัสกับน้ำด้วยสาร NONTOXIC (CHEMICRETE) เพื่อป้องกันน้ำซึมเข้าไปจนถึง	ภาพที่ 2.2-6	-

- ฝาบ่อเก็บน้ำใต้ดินจะต้องมีฝาบ่อปิดมิดชิด เพื่อป้องกันการปนเปื้อนของน้ำภายนอกเข้าสู่ถังเก็บน้ำทางฝาบ่อได้	✓ - โครงการจัดให้มีการออกแบบให้ถังเก็บน้ำชั้นใต้ดินและชั้นดาดฟ้ามีฝาบ่อปิดมิดชิด เพื่อป้องกันการปนเปื้อนของน้ำภายนอกเข้าสู่ถังเก็บน้ำ	ภาพที่ 2.2-6	-

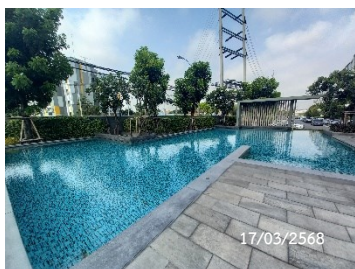
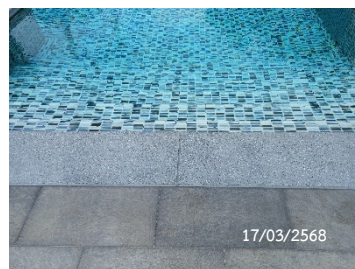
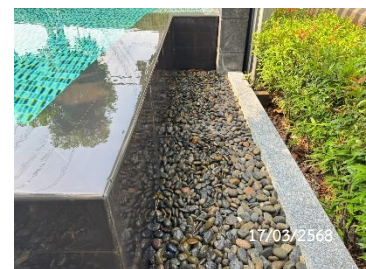
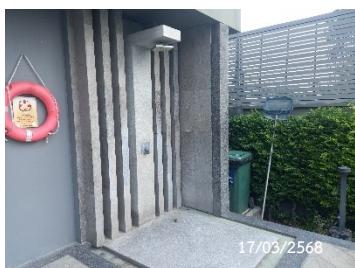
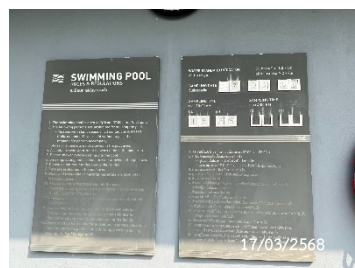
3.3 ด้านสุขภาพจากสระว่ายน้ำ 1) โครงสร้างสระว่ายน้ำ	1. ก่อสร้างด้วยคอนกรีตเสริมเหล็กหรือวัสดุที่มีความแข็งแรง น้ำซึมไม่ได้ พื้นและผนังเรียบ ทำความสะอาดง่าย	✓ - โครงการจัดให้มีการออกแบบโครงสร้างสระว่ายน้ำด้วยคอนกรีตเสริมเหล็กที่มีความแข็งแรง น้ำซึมไม่ได้ พื้นและผนังเรียบ ทำความสะอาดง่าย	ภาพที่ 2.2-13	-
