มาตรการป้องกันและแก้ไข ผลกระทบสิ่งแวดล้อม และ มาตรการติดตามตรวจสอบ คุณภาพสิ่งแวดล้อม

มาตรการป้องกันและแก้ไขผลกระทบสิ่งแวดล้อม และมาตรการติดตามตรวจสอบคุณภาพสิ่งแวดล้อม

ผลการตรวจสอบการปฏิบัติตามมาตรการป้องกันและแก้ไขผลกระทบสิ่งแวดล้อม ตามที่ระบุไว้ในหนังสือแจ้งผลการพิจารณารายงานการวิเคราะห์ผลกระทบสิ่งแวดล้อม สำหรับต่ออายุประทานบัตรที่ 23260/14812 โครงการเหมืองแร่ชนิดแร่ใยหินและแอนไฮไดรต์ ของบริษัท แร่สัมพันธ์ จำกัด ตั้งอยู่ที่ ตำบลเขานินพันธ์ อำเภอเวียงสระ จังหวัดสุราษฎร์ธานี โดยให้ผู้ถือประทานบัตรปฏิบัติตามมาตรการป้องกันและแก้ไขผลกระทบสิ่งแวดล้อมที่กำหนดไว้ในการเห็นชอบรายงานการวิเคราะห์ผลกระทบสิ่งแวดล้อม ตามหนังสือที่ วว 0804/4927 ลงวันที่ 19 กรกฎาคม 2536 (เอกสารแนบ 1) และมาตรการป้องกันและแก้ไขผลกระทบสิ่งแวดล้อมที่กำหนดเพิ่มเติมให้สอดคล้องกับแผนการทำเหมือง และสภาพแวดล้อมของพื้นที่ในการต่ออายุประทานบัตร ตามหนังสือที่ สฎ 0033(4)/4604 ลงวันที่ 4 ธันวาคม 2562 (เอกสารแนบ 5) รายละเอียดดังตารางที่ 2-1 ถึงตารางที่ 2-3

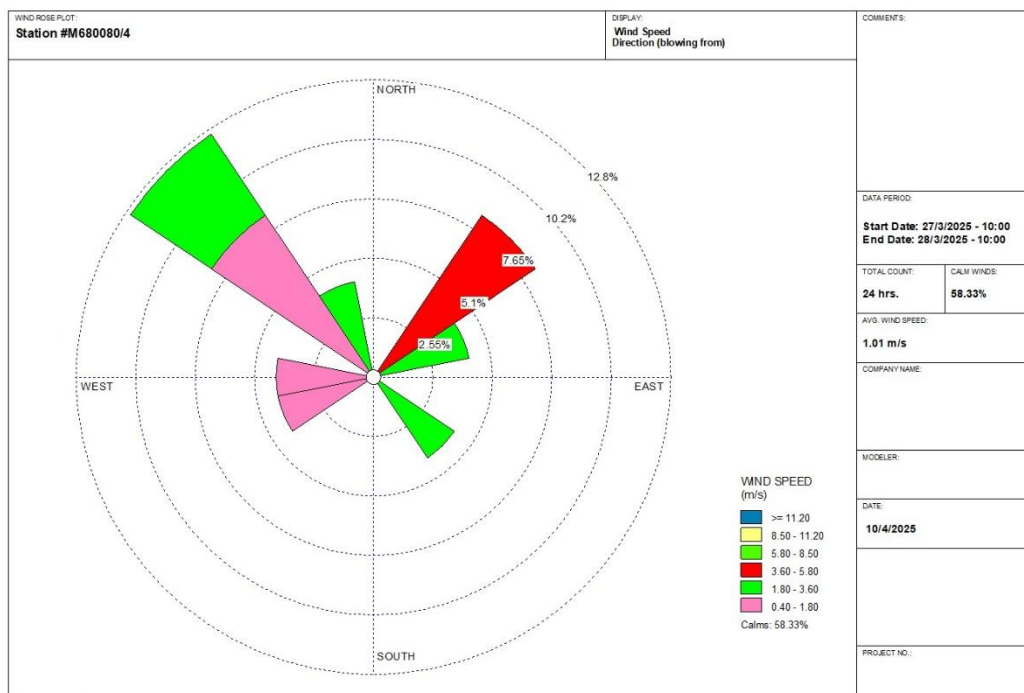
บริเวณบ้านคลองลำพลา

ข้อสรุป ทิศทางลมส่วนใหญ่พัดมาจากทิศ : ทิศตะวันตกเฉียงเหนือ
ความเร็วลมส่วนใหญ่ มีค่าต่ำกว่า 0.4 m/s

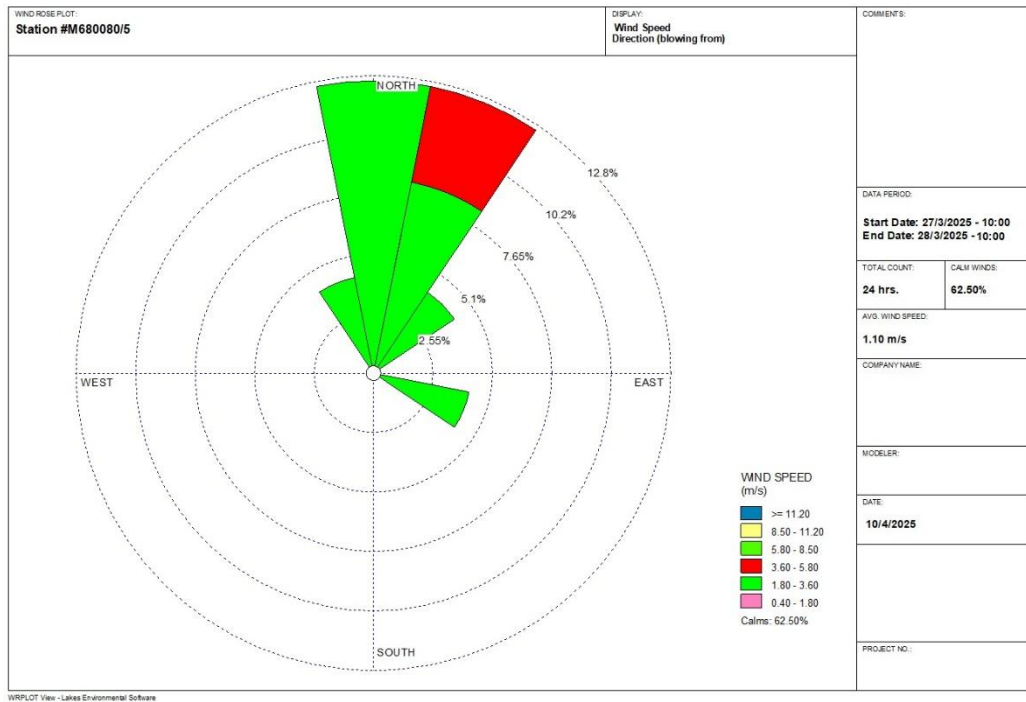
บริเวณบ้านกลาง

ข้อสรุป ทิศทางลมส่วนใหญ่พัดมาจากทิศ : ทิศเหนือ และทิศตะวันออกเฉียงเหนือค่อนข้างไปทางทิศเหนือ
ความเร็วลมส่วนใหญ่ มีค่าต่ำกว่า 0.4 m/s

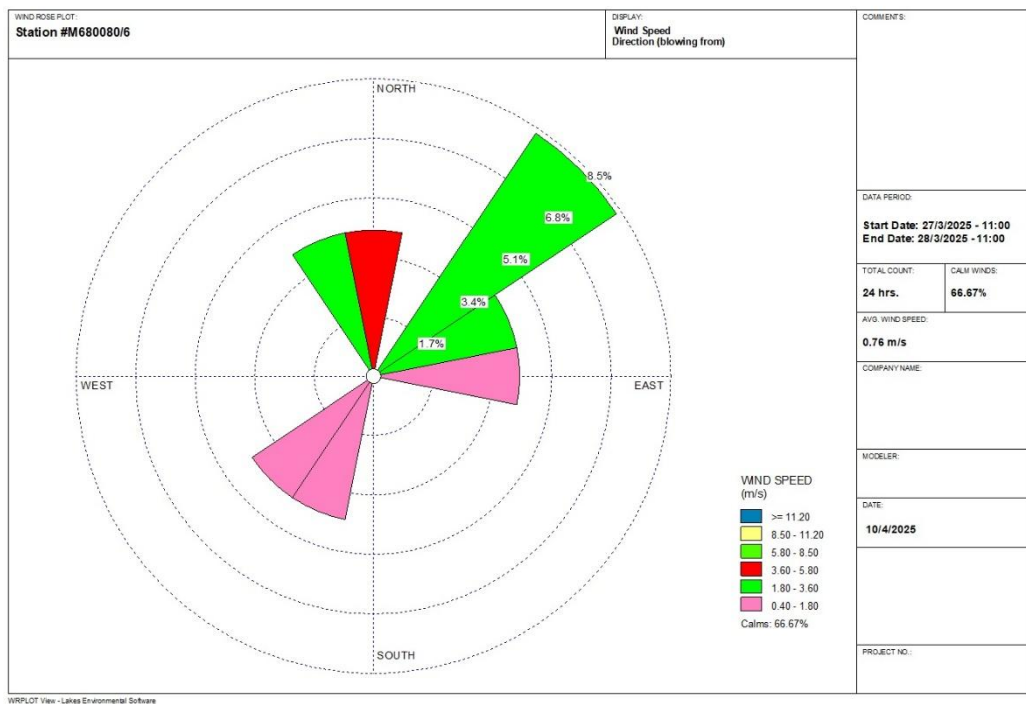
บริเวณสำนักงานโรงแต่งแร่ของโครงการ

ข้อสรุป ทิศทางลมส่วนใหญ่พัดมาจากทิศ : ทิศตะวันออกเฉียงเหนือ
ความเร็วลมส่วนใหญ่ มีค่าต่ำกว่า 0.4 m/s
