ผลการปฏิบัติตามมาตรการป้องกัน  
และแก้ไขผลกระทบสิ่งแวดล้อม

โครงการอาคารชุด คอนโด มี อยู่ยา (Condo me Ayutthaya) ของ บริษัท แสตนลิริ จำกัด (มหาชน) ปัจจุบันบริหารงานโดยนิติบุคคลอาคารชุด เวย์ อยู่ยา (เอกสารแนบ 2) ตั้งอยู่ ทางหลวงชนบทสาย ก. ตำบล คลองสวนพลู อำเภอพระนครศรีอยุธยา จังหวัดพระนครศรีอยุธยา โครงการเป็นประเภทอาคารอยู่อาศัยรวม (อาคารชุดพักอาศัย) ประกอบด้วยอาคารสูง 8 ชั้น จำนวน 2 อาคาร (ใช้เป็นอาคารอยู่อาศัยรวม) ประกอบด้วย อาคาร A และอาคาร B มีห้องชุด 496 ห้อง อาคารห้องพักมูลฝอยสูง 1 ชั้น จำนวน 1 อาคาร พร้อมสระว่ายน้ำ 1 สระ และ พื้นที่จอดรถยนต์ จำนวน 141 คัน พร้อมสิ่งอำนวยความสะดวก และความพร้อมทางด้านสาธารณูปโภค และสาธารณูปการ โดยมีขนาดพื้นที่โครงการทั้งหมด 3-2-95.20 ไร่ หรือ 5,980.80 ตารางเมตร

**ตารางที่ 2.2-1** ผลการปฏิบัติตามมาตรการป้องกันและแก้ไขผลกระทบสิ่งแวดล้อมของโครงการอาคารชุด คอนโด มี อยุธยา (Condo me Ayutthaya) ระยะดำเนินการ

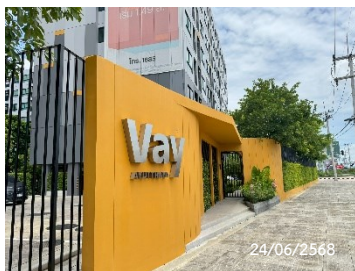
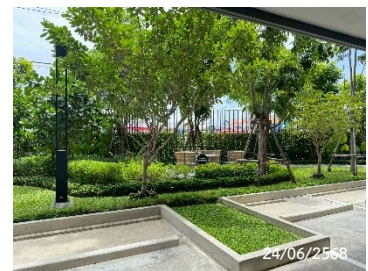
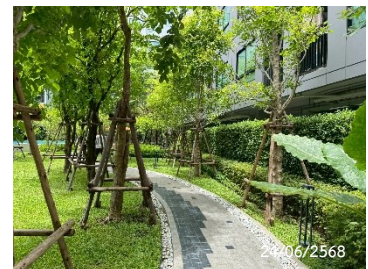
## 2.2-2 พื้นที่สีเขียว

2. จัดพื้นที่สีเขียวโดยรอบพื้นที่โครงการรวมทั้งดูแลรักษา และเพื่อพื้นที่สีเขียวบริเวณพื้นที่ว่าง เพื่อให้ช่วยลดอุณหภูมิที่เกิดจากยานพาหนะที่เข้ามาในพื้นที่โครงการ	✓ - โครงการจัดให้มีพื้นที่สีเขียวบริเวณชั้นล่างตลอดแนวเขตที่ดินของโครงการ โดยจัดให้มีการปลูกไม้ยืนต้น ไม้พุ่ม และพืชคลุมดิน เพื่อช่วยลดมลพิษ และเพิ่มทัศนียภาพที่สวยงามภายในโครงการ ทั้งนี้ พรรณไม้ที่เลือกใช้มีความเหมาะสมต่อสภาพอากาศ และพื้นที่ภายในโครงการตามที่ได้เสนอไว้ในรายงานการประเมินผลกระทบสิ่งแวดล้อม	ภาพที่ 2.2-2	-

3. ปลูกไม้ยืนต้น ได้แก่ ต้นแคนา ต้นมะฮอกกานี ต้นทองกวาว ต้นจิกน้ำ ต้นแก้วมุกดา ต้นเสี้ยวปากอ ต้นขงโค ต้นหมากเม่า และต้นสารทะเล เป็นรั้วกันเสียงโดยรอบโครงการ	✓ - โครงการจัดให้มีพื้นที่สีเขียวบริเวณชั้นล่างตลอดแนวเขตที่ดินของโครงการ โดยจัดให้มีการปลูกไม้ยืนต้น ไม้พุ่ม และพืชคลุมดิน เพื่อช่วยลดมลพิษ และเพิ่มทัศนียภาพที่สวยงามภายในโครงการ ทั้งนี้ พรรณไม้ที่	ภาพที่ 2.2-2	-

9. โครงการจะมีการปลูกต้นไม้โดยรอบโครงการเป็นไม้ยืนต้นประมาณ 136 ต้น เพื่อช่วยในการดูดซับปริมาณก๊าซที่เกิดขึ้นจากระบบบำบัดน้ำเสียได้	✓ - โครงการจัดให้มีพื้นที่สีเขียวบริเวณชั้นล่างตลอดแนวเขตที่ดินของโครงการ โดยจัดให้มีการปลูกไม้ยืนต้น ไม้พุ่ม และพืชคลุมดิน เพื่อช่วยลดมลพิษ และเพิ่มทัศนียภาพที่สวยงามภายในโครงการ ทั้งนี้ พรรณไม้ที่เลือกใช้มีความเหมาะสมต่อสภาพอากาศ และพื้นที่ภายในโครงการตามที่ได้เสนอไว้ในรายงานการประเมินผลกระทบสิ่งแวดล้อม	ภาพที่ 2.2-2	-

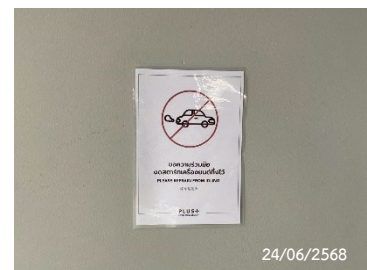
ป้ายกีดกีดดับเครื่องยนต์

1.4 สภาพภูมิอากาศ อุณหภูมิอากาศ และคุณภาพอากาศ	1. ติดป้ายให้ผู้ใช้บริการดับเครื่องยนต์ในกรณีที่ไม่มีการขับเคลื่อน เช่น กรณีที่จอดรถผู้พักอาศัยคนอื่น และลดความเร็วของยานพาหนะภายในโครงการเพื่อลดปัญหาเรื่องฝุ่นฟุ้งกระจาย	✓ - โครงการจัดให้มีการติดป้ายจราจร ได้แก่ ป้ายกมระดับเครื่องยนต์ ป้ายจำกัดความเร็ว และป้ายบอกทาง เป็นต้น บริเวณถนน และพื้นที่จอดรถภายในโครงการ ในตำแหน่งที่สามารถมองเห็นได้อย่างชัดเจน รวมถึงจัดให้มีเจ้าหน้าที่รักษาความปลอดภัยคอยอำนวยความสะดวกและควบคุมการปฏิบัติตามกฎจราจรภายในโครงการอย่างเคร่งครัดตลอด 24 ชม.	ภาพที่ 2.2-3	-

2. ทำป้ายประชาสัมพันธ์ให้ดับเครื่องยนต์เมื่อจอดรถ	✓ - โครงการจัดให้มีการติดป้ายจราจร ได้แก่ ป้ายกมรดับเครื่องยนต์ ป้ายจำกัดความเร็ว และป้ายบอกทาง เป็นต้น บริเวณถนน และพื้นที่จอดรถภายในโครงการ ในตำแหน่งที่สามารถมองเห็นได้อย่างชัดเจน รวมถึงจัดให้มีเจ้าหน้าที่รักษาความปลอดภัยอำนวยความสะดวกและควบคุมการปฏิบัติตามกฎจราจรภายในโครงการอย่างเคร่งครัดตลอด 24 ชม.	ภาพที่ 2.2-3	-

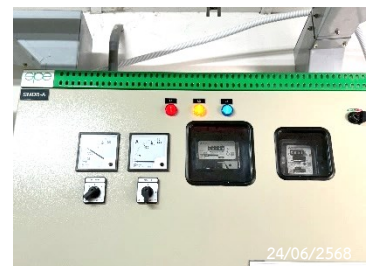
มิเตอร์ไฟฟ้าระบบบำบัดน้ำเสีย

4. ติดตั้งมิเตอร์ระบบบำบัดน้ำเสียแยกจากระบบไฟฟ้าส่วนอื่น เพื่อตรวจสอบและควบคุมให้มีการเดินระบบบำบัดน้ำเสียตลอดเวลา	✓ - โครงการจัดให้มีการติดตั้งมิเตอร์สำหรับระบบบำบัดน้ำเสียโดยเฉพาะแยกจากระบบไฟฟ้าอื่น ๆ เพื่อความสะดวกในการตรวจสอบการทำงานของระบบบำบัดน้ำเสีย	ภาพที่ 2.2-5	-

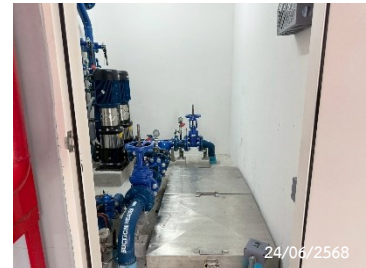
ถังเก็บน้ำชั้นใต้ดิน

3.1 การใช้น้ำ (ต่อ)	2. โครงการจัดให้มีถังเก็บน้ำใต้ดิน 1 ไต้อาคาร A ปริมาตร 90.15 ลูกบาศก์เมตร และถังเก็บน้ำใต้ดิน 2 ไต้อาคาร A ปริมาตร 44.73 ลูกบาศก์เมตร ถังเก็บน้ำสำเร็จรูปชั้นหลังคาอาคาร A จำนวน 3 ถัง ปริมาตร 20 ลูกบาศก์เมตร/ถัง (แบ่งเป็นน้ำใช้ 2 ถัง และน้ำสำรองดับเพลิง 1 ถัง) ถังเก็บน้ำใต้ดิน 3 ไต้อาคาร B ปริมาตร 52.29 ลูกบาศก์เมตรและถังเก็บน้ำใต้ดิน 4 ไต้อาคาร B ปริมาตร 99.07 ลูกบาศก์เมตร ถังเก็บน้ำสำเร็จรูปชั้นหลังคาอาคาร B จำนวน 3 ถัง ปริมาตร 20 ลูกบาศก์เมตร (แบ่งเป็นน้ำใช้ 2 ถัง และน้ำสำรองดับเพลิง 1 ถัง) รวมปริมาตรกักเก็บน้ำใช้ของโครงการ กับ 366.24 ลูกบาศก์เมตร	✓ - โครงการจัดให้มีการรับบริการน้ำประปาจากการประปาส่วนภูมิภาค สาขาพระนครศรีอยุธยา (ชั้นพิเศษ) ซึ่งสูบน้ำมาเก็บไว้ยังถังสำรองน้ำใช้ภายในโครงการ โดยโครงการจัดให้มีถังเก็บน้ำชั้นใต้ดิน จำนวน 2 ถัง/อาคาร สูบน้ำมายัง และถังเก็บน้ำชั้นดาดฟ้า (แบบสำเร็จรูป) จำนวน 3 ถัง/ต่ออาคาร ก่อนจ่ายไปยังส่วนต่าง ๆ ของอาคารต่อไป ซึ่งโครงการมีการสำรองน้ำเพื่อการอุปโภค - บริโภค และการดับเพลิงภายในโครงการ อย่างเหมาะสม และเพียงพอต่อความต้องการของผู้พักอาศัยภายในโครงการ	ภาพที่ 2.2-6	-

3. จัดให้มีเจ้าหน้าที่คอยดูแลล้างทำความสะอาดถังน้ำเป็นประจำทุก ๆ 6 เดือน	✓ - โครงการจัดให้มีช่างเทคนิคประจำโครงการทำหน้าที่ตรวจสอบดูแลประสิทธิภาพการทำงานของระบบเส้นท่อประปา เครื่องสูบน้ำ และอุปกรณ์ต่าง ๆ ที่เกี่ยวข้อง เป็นประจำอย่างสม่ำเสมอทุกวัน วันละ 3 ครั้ง เวลา 09.00-12.00 น. และเวลา 19.00-22.00 น. รวมถึงจัดให้มีการบำรุงรักษาเชิงป้องกัน (PM) จากผู้จัดการอย่างสม่ำเสมอทุกเดือน และมีการบำรุงรักษาเชิงป้องกัน (PM) จากส่วนกลางที่ดูแลรับผิดชอบโครงการอย่างสม่ำเสมอทุกปี	ภาพที่ 2.2-6 เอกสารแนบ 3	-

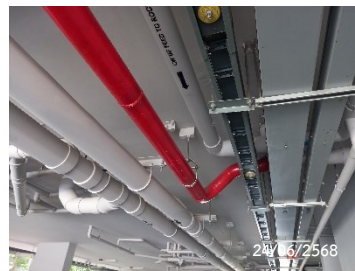
ระบบเส้นท่อประปา

7. ตรวจสอบการแจกจ่ายน้ำและเส้นท่อให้อยู่ในสภาพดีอยู่เสมอ หากพบว่าชำรุดให้แก้ไขทันที นอกจากนี้โครงการจะหมั่นตรวจสอบระบบท่อน้ำ รวมถึงเครื่องสุขภัณฑ์ที่อาจจะชำรุด จนเป็นเหตุให้น้ำประปารั่วไหลได้ง่าย	✓ - โครงการจัดให้มีช่างเทคนิคประจำโครงการทำหน้าที่ตรวจสอบดูแลประสิทธิภาพการทำงานของระบบเส้นท่อประปา เครื่องสูบน้ำ และอุปกรณ์ต่าง ๆ ที่เกี่ยวข้อง เป็นประจำอย่างสม่ำเสมอทุกวัน วันละ 3 ครั้ง เวลา 09.00-12.00 น. และเวลา 19.00-22.00 น. รวมถึงจัดให้มีการบำรุงรักษาเชิงป้องกัน (PM) จากผู้จัดการอย่างสม่ำเสมอทุกเดือน และมีการบำรุงรักษาเชิงป้องกัน (PM) จากส่วนกลางที่ดูแลรับผิดชอบโครงการอย่างสม่ำเสมอทุกปี	ภาพที่ 2.2-6 เอกสารแนบ 3	-

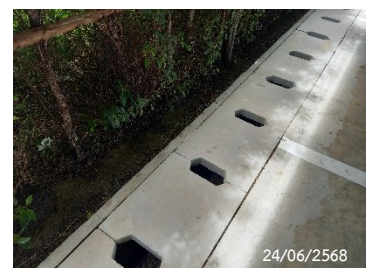
## 2.2-8 ระบบระบายน้ำ

3.3 การระบายน้ำและการป้องกันน้ำท่วม	1. น้ำฝนจะรวบรวมลงสู่ท่อระบายน้ำคอนกรีตขนาดเส้นผ่านศูนย์กลาง 0.40 เมตร และท่อ HDPE ขนาดเส้นผ่านศูนย์กลาง 0.11 เมตร ที่มีบ่อดักน้ำเป็นระยะอยู่โดยรอบพื้นที่โครงการ	✓ - โครงการจัดให้มีการออกแบบ และก่อสร้างระบบระบายน้ำภายในโครงการ โดยจัดให้มีรางระบายน้ำบนอาคาร และโดยรอบโครงการ รวมถึงจัดให้มีบ่อดักน้ำฝนโดยรอบโครงการ เพื่อชะลออัตราการไหลของน้ำก่อนระบายลงสู่บ่อบังคับ และบ่อดักน้ำสุดท้ายต่อไป โดยรายละเอียดส่วนใหญ่เป็นไปตามมาตรการกำหนด	ภาพที่ 2.2-8	-

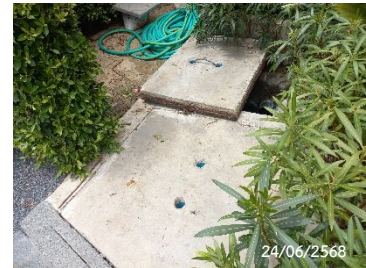
บ่อพักน้ำสุดท้าย

2. ออกแบบให้มีการท่อน้ำฝนไว้ในบ่อบังคับน้ำปริมาตร 490 ลูกบาศก์เมตร จำนวน 1 บ่อ ก่อนจะถูกสูบผ่านบ่อดักขยะและไหลออกสู่ท่อระบายน้ำสาธารณะตามแนวทางหลวงชนบท สาย ก. ต่อไป	✓ - โครงการจัดให้มีการออกแบบ และก่อสร้างระบบระบายน้ำภายในโครงการ โดยจัดให้มีรางระบายน้ำบนอาคาร และโดยรอบโครงการ รวมถึงจัดให้มีบ่อดักน้ำฝนโดยรอบโครงการ เพื่อชะลออัตราการไหลของน้ำก่อนระบายลงสู่บ่อบังคับ และบ่อดักน้ำสุดท้ายต่อไป โดยรายละเอียดส่วนใหญ่เป็นไปตามมาตรการกำหนด	ภาพที่ 2.2-8	-

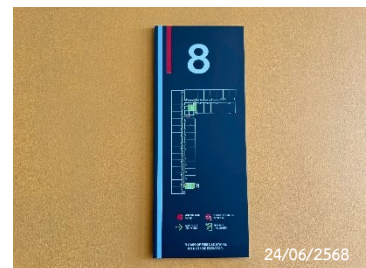
1.3 ธรณีวิทยา และการเกิดแผ่นดินไหว (ต่อ)	2. จัดให้มีแผนผังเส้นทางอพยพหนีภัยไปยังจุดรวมพลติดไว้บริเวณทางเดินในอาคาร	✓ - โครงการจัดให้มีการติดตั้งป้ายบอกเลขชั้น แผนผังแสดงเส้นทางหนีไฟ และตำแหน่งที่ตั้งของอุปกรณ์ดับเพลิง บริเวณโถงหน้าลิฟต์ทุกชั้นของอาคาร เพื่อความปลอดภัย เพิ่มความสะดวกรวดเร็ว ลดความสับสนในการอพยพออกจากอาคาร กรณีเกิดเหตุฉุกเฉินภายในโครงการ	ภาพที่ 2.2-11	-

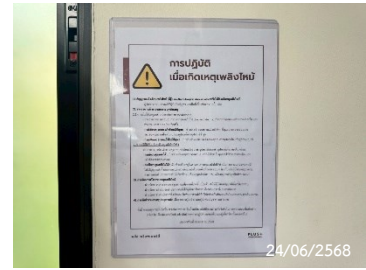
รณรงค์การรับมืออัคคีภัย

1.3 ธรณีวิทยา และการเกิดแผ่นดินไหว (ต่อ)	5. ติดป้ายประชาสัมพันธ์เพื่อให้ความรู้ด้านการปฏิบัติตนกรณีเกิดแผ่นดินไหวแก่ผู้พักอาศัย	✓ - โครงการจัดให้มีการประชาสัมพันธ์ให้ความรู้แก่ผู้พักอาศัยภายในโครงการสำหรับการป้องกัน และรับมือเหตุฉุกเฉินต่าง ๆ ที่อาจเกิดขึ้นภายในโครงการ ได้แก่ อัคคีภัย (ไฟไหม้) อุทกภัย (น้ำท่วม) ธรณีพิบัติภัย (แผ่นดินไหว) และเหตุฉุกเฉินอื่น ๆ ที่อาจเกิดขึ้นภายในโครงการ โดยมีการติดป้ายประชาสัมพันธ์บริเวณบอร์ดประชาสัมพันธ์ และระบบออนไลน์ของโครงการ รวมถึง จัดให้มีการประสานงานไปยังสถานดับเพลิงใกล้เคียงพื้นที่โครงการให้เข้ามาดำเนินการจัดอบรมวิธีการดับเพลิง ซ่อมแซมอพยพหนีไฟ และการรับมือเหตุฉุกเฉินอื่น ๆ ที่อาจเกิดขึ้นภายในโครงการเป็นประจำทุกปี	ภาพที่ 2.2-14 เอกสารแนบ 2 เอกสารแนบ 3	-
