บทที่ 2

การปฏิบัติตามมาตรการป้องกันและแก้ไขผลกระทบสิ่งแวดล้อม

ตารางที่ 2-1 สรุปผลกระทบสิ่งแวดล้อมที่สำคัญและการปฏิบัติตามมาตรการป้องกันและแก้ไขผลกระทบสิ่งแวดล้อม และมาตรการติดตามตรวจสอบผลกระทบสิ่งแวดล้อม
โรงพยาบาลเวสต์ เมดิคอล (เดิม โครงการ KH International Hospital Changwattana) ของบริษัท บางกอกเจน ฮอสพิทอล จำกัด (มหาชน) (ระยะดำเนินการ)

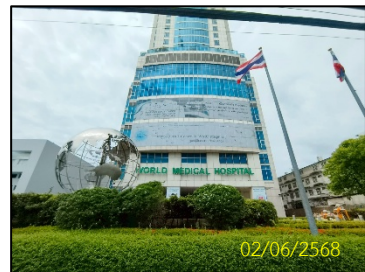
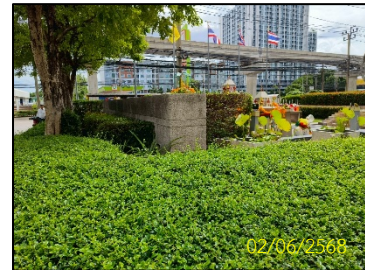
2) มลพิษทางอากาศ (ต่อ)	3. จัดให้มีพื้นที่สีเขียวภายในโครงการให้มากที่สุด ขนาดพื้นที่รวม 1,768 ตร.ม. เพื่อให้ต้นไม้ดังกล่าวช่วยดูดซับมลพิษจากที่จอดรถของโครงการ โดยพันธุ์ไม้ที่โครงการเลือกปลูกสามารถดูดซับคาร์บอนมอนอกไซด์ เมื่อเทียบเป็นคาร์บอนไดออกไซด์ได้ 633 mol. ในขณะที่ปริมาณคาร์บอนมอนอกไซด์ (CO) ที่ปล่อยจากรถยนต์ภายในโครงการ เมื่อคิดเทียบเป็น CO ₂ มีค่าเท่ากับ 28 mol. ซึ่งต้นไม้ที่ปลูกสามารถดูดซับคาร์บอนมอนอกไซด์ภายในโครงการได้อย่างเพียงพอ	- จัดให้มีพื้นที่สีเขียวให้มากที่สุด โดยการปลูกต้นไม้ และจัดสวนบริเวณด้านหน้าโครงการ และปลูกแนวต้นไม้รอบๆโครงการ	ไม่พบปัญหา

<p>พื้นที่สีเขียวภายในโครงการ</p>

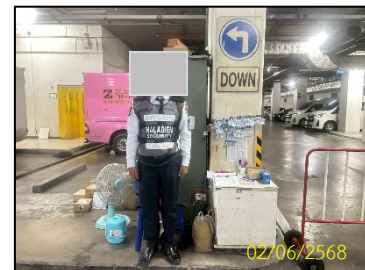
4. ติดตั้งป้ายห้ามติดเครื่องยนต์ทั้งไว้ภายในบริเวณพื้นที่จอดรถให้สามารถสังเกตเห็นชัดเจนและทั่วถึง	- ไม่ได้ดำเนินการ	- ไม่พบป้ายห้ามติดเครื่องยนต์ แต่มีเจ้าหน้าที่รักษาความปลอดภัยของพื้นที่จอดรถคอยกำชับผู้มาใช้บริการให้ดับเครื่องยนต์

<p>เจ้าหน้าที่รักษาความปลอดภัย ของพื้นที่จอดรถ</p>

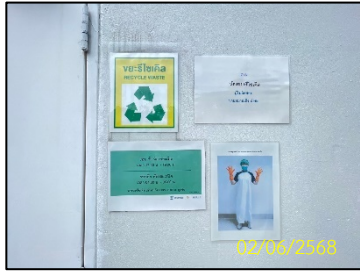
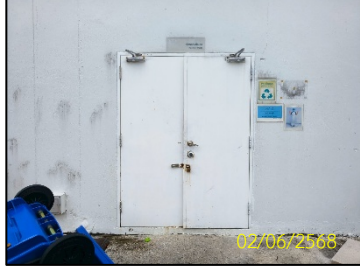
<p>ห้องรองรับมูลฝอยรีไซเคิล</p>

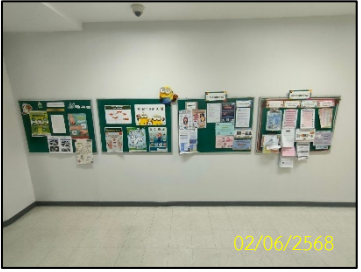
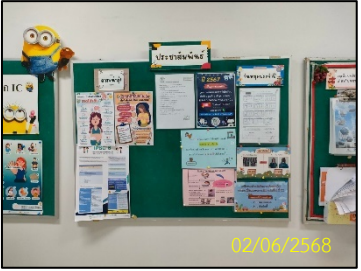
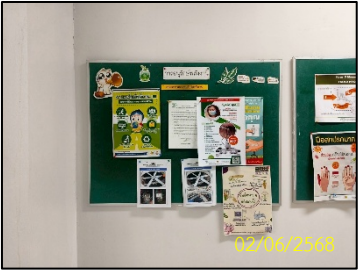
<p>นโยบายอนุรักษ์พลังงาน</p>

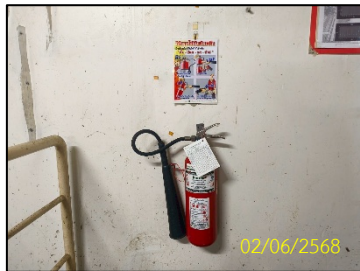
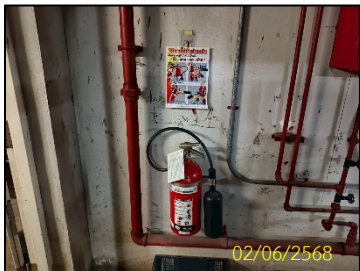
ทรัพยากรสิ่งแวดล้อมและคุณค่าต่าง ๆ ผลกระทบต่อสิ่งแวดล้อมที่สำคัญ	มาตรการป้องกันและ แก้ไขผลกระทบสิ่งแวดล้อม	ผลการปฏิบัติตามมาตรการฯ	ปัญหา อุปสรรค และแนวทางแก้ไข	ภาพประกอบมาตรการ
2.3.7 การป้องกันอัคคีภัย (ต่อ)	4) เครื่องดับเพลิงชนิดคาร์บอนไดออกไซด์ (CO ₂) โดยติดตั้งบริเวณห้องควบคุมชั้น 7 ห้องเครื่องไฟฟ้าชั้น 11 จำนวน 6 ถัง	- ติดตั้ง ถังดับเพลิงชนิดคาร์บอนไดออกไซด์ (CO ₂) โดยติดตั้งบริเวณห้องควบคุมชั้น 7 ห้องเครื่องไฟฟ้าชั้น 11 จำนวน 6 ถัง	ไม่พบปัญหา

<p>ถังดับเพลิงชนิดคาร์บอนไดออกไซด์ (CO₂)</p>
		- ติดตั้งถังดับเพลิงสีเขียว ชนิดน้ำยาเหลวระเหย FE-36 Non CFC	ไม่พบปัญหา

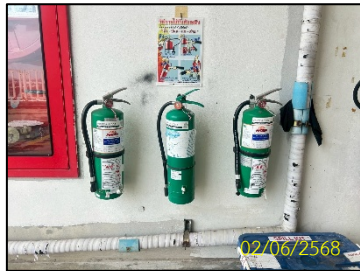
<p>ถังดับเพลิงสีเขียว ชนิด Non CFC</p>

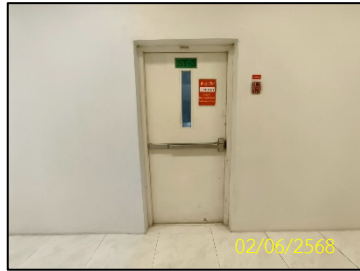
ทางออกฉุกเฉิน

ทรัพยากรสิ่งแวดล้อมและคุณค่าต่าง ๆ ผลกระทบต่อสิ่งแวดล้อมที่สำคัญ	มาตรการป้องกันและ แก้ไขผลกระทบสิ่งแวดล้อม	ผลการปฏิบัติตามมาตรการฯ	ปัญหา อุปสรรค และแนวทางแก้ไข	ภาพประกอบมาตรการ
2.3.7 การป้องกันอัคคีภัย (ต่อ)		- ติดตั้งไฟฉุกเฉิน ชนิดชนิดใช้พลังงาน จากแบตเตอรี่ขนาด 12 V	ไม่พบปัญหา	  ไฟส่องสว่างฉุกเฉิน
		- ติดตั้งป้ายบอกทางหนีไฟบริเวณ ทางเดินทุกชั้น และหน้าบันไดหนีไฟ	ไม่พบปัญหา	  ป้ายบอกทางหนีไฟ
		- ประตูสำหรับทางออกฉุกเฉิน	ไม่พบปัญหา

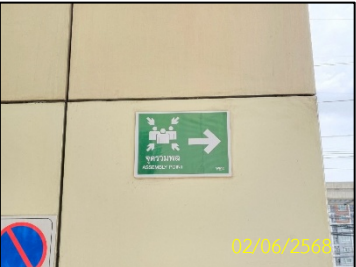
<p>จุดรวมพล</p>

ทรัพยากรสิ่งแวดล้อมและคุณค่าต่าง ๆ ผลกระทบต่อสิ่งแวดล้อมที่สำคัญ	มาตรการป้องกันและ แก้ไขผลกระทบสิ่งแวดล้อม	ผลการปฏิบัติตามมาตรการฯ	ปัญหา อุปสรรค และแนวทางแก้ไข	ภาพประกอบมาตรการ
2.3.7 การป้องกันอัคคีภัย (ต่อ)	4) เครื่องแจ้งเหตุโดยใช้อัตโนมัติพร้อมลำโพงเตือน จำนวน 187 จุด	- ติดตั้งเครื่องแจ้งเหตุโดยใช้อัตโนมัติพร้อมลำโพง เตือน	ไม่พบปัญหา	    <p>เครื่องแจ้งเหตุเพลิงไหม้</p>
	2. จัดให้มีจุดรวมคนเบื้องต้นไว้ที่บริเวณพื้นที่สีเขียว ด้านหน้าโครงการขนาดพื้นที่ประมาณ 693 ตร.ม. โดยไม่มีการปลูกไม้ยืนต้นในบริเวณที่เป็นจุดรวมคน	- จัดให้มีพื้นที่จุดรวมพลไว้ที่บริเวณพื้นที่สีเขียว ด้านหน้าโครงการ	ไม่พบปัญหา

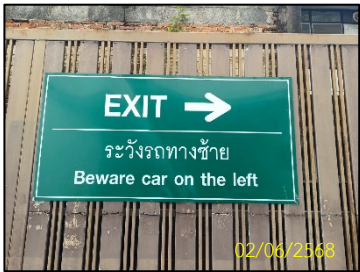
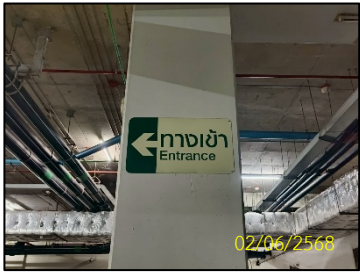
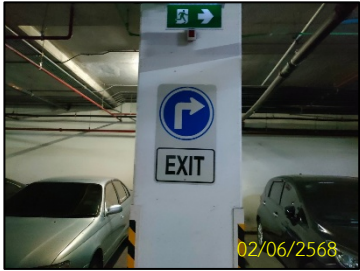
<p>ป้ายแสดงทิศทางการเข้า-ออก</p>

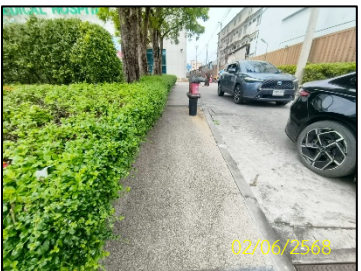
<p>ทางเท้าสำหรับเดินเข้า-ออกโครงการ</p>

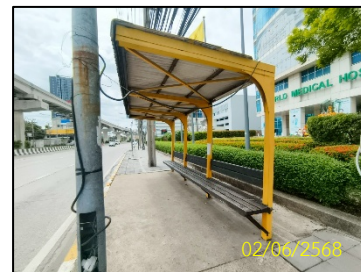
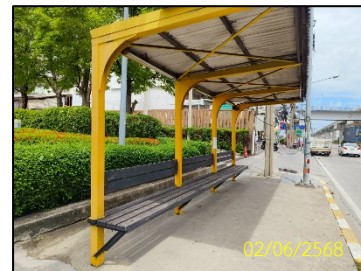
<p>ป้ายรถโดยสารประจำทาง บริเวณใกล้เคียงโครงการ</p>
