เอกสารการตรวจสอบวัดท่าตริวิไลและวัดท่าวิมานแก้ว

## รายงานการสำรวจวัดถ้ำศรีวิไล และวัดถ้ำวิมานแก้ว ประจำเดือนพฤษภาคม 2568

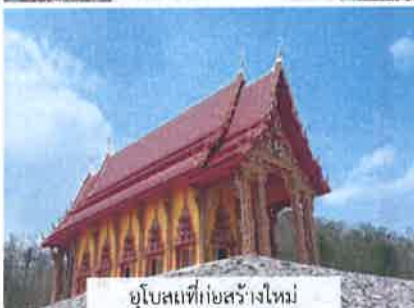
ข้อมูลการสำรวจในรายงานการประเมินผล กระทบสิ่งแวดล้อม ณ ปี 2556	ผลการสำรวจ เดือนพฤษภาคม 2568	ภาพประกอบ
<p>จากข้อมูลการสำรวจ พบว่า บริเวณวัดตั้งอยู่บนที่ลาดเชิงเขา ภายในวัดมีสิ่งก่อสร้างส่วนใหญ่เป็นปูน และมีบางส่วนโดยเฉพาะอาคารที่เป็นสองชั้นจะมีชั้นบนเป็นไม้ชั้นล่างเป็นปูน ถ้ำวิมานแก้วตั้งอยู่บนเชิงเขาด้านข้างวัด ซึ่งลักษณะของพื้นถ้ำมีระดับต่ำกว่าปากถ้ำ มีการสร้างบันไดทางขึ้นเป็นคอนกรีต หลังจากขึ้นบันไดไปถึงปากถ้ำแล้วจะมีทางลงถ้ำที่มีการสร้างซุ้มไว้บริเวณก่อนถึงโถงถ้ำ โดยภายในถ้ำได้สร้างปราสาทเรือนยอดคอนกรีตเสริมเหล็ก ซึ่งภายในเป็นที่ประดิษฐานของพระพุทธรูป นอกจากนี้บริเวณคูหาของถ้ำยังเป็นທີ່ประดิษฐานของพระพุทธรูป และเทวรูป ซึ่งสร้างขึ้นใหม่ทั้งหมด</p>	<p><input type="checkbox"/> ไม่เปลี่ยนแปลงไปจากเดิม</p> <p><input checked="" type="checkbox"/> เปลี่ยนแปลงไปจากเดิม</p> <p>รายละเอียดการเปลี่ยนแปลง</p> <p>.....ทางวัดได้มีการก่อสร้างอุโบสถบริเวณด้านหน้าทางด้านทิศตะวันตกของพื้นที่วัดถ้ำวิมานแก้ว</p> <p>.....</p> <p>.....</p> <p>.....</p> <p>.....</p> <p>.....</p> <p>.....</p> <p>.....</p> <p>.....</p> <p>.....</p>	  <p>ทางเข้าวัดถ้ำวิมานแก้ว</p>   <p>บันไดทางเข้าถ้ำวิมานแก้ว</p>

<p>อุโบสถที่ก่อสร้างใหม่</p>   <p>ภายในถ้ำวิมานแก้ว</p>
