บทที่ 2

บทที่ 2 ผลการดำเนินการตามมาตรการป้องกันและแก้ไขผลกระทบสิ่งแวดล้อม

ตารางที่ 2.1-1 ผลการดำเนินการตามมาตรการป้องกันและแก้ไขผลกระทบสิ่งแวดล้อมทั่วไป

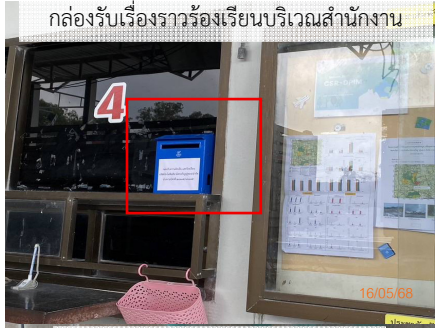
มาตรการป้องกันและแก้ไขผลกระทบสิ่งแวดล้อม และมาตรการติดตามตรวจสอบผลกระทบสิ่งแวดล้อม	ผลการปฏิบัติตามมาตรการ	ปัญหา อุปสรรค ที่ไม่สามารถปฏิบัติ ตามมาตรการ และแนวทางแก้ไข	ภาพประกอบมาตรการ
<p>1. ให้มีจุดรับเรื่องราวร้องทุกข์ความเดือดร้อนของประชาชนที่เกิดจากกิจกรรมการทำเหมืองแร่ และกิจกรรมที่เกี่ยวข้อง และในกรณีที่มีผู้ร้องเรียน ผู้ถือประทานบัตรจะต้องดำเนินการแก้ไขปัญหาและให้ความช่วยเหลือด้วยความเป็นธรรม</p>	<p>- ทางโครงการได้ติดตั้งจุดเรื่องราวร้องทุกข์ไว้บริเวณสำนักงาน พร้อมจัดให้มีเจ้าหน้าที่คอยรับเรื่องราวร้องเรียน และจัดทำบันทึกข้อร้องเรียนดังเอกสารแนบ 3</p> <p>- สำหรับจุดรับเรื่องราวร้องทุกข์ที่ทำการผู้ใหญ่บ้านพร้อมติดตั้งกล่องรับฟังความคิดเห็นแต่ละหมู่บ้าน ผู้ใหญ่บ้านจะเป็นผู้รับเรื่องราวร้องทุกข์และแจ้งต่อโครงการเพื่อแก้ไขในลำดับต่อไป</p> <p>- การดำเนินโครงการที่ผ่านมาไม่ได้รับข้อร้องเรียนจากประชาชนเกี่ยวกับผลกระทบจากโครงการ</p>	<p>- ไม่มี</p>	<p>กล่องรับเรื่องราวร้องเรียนบริเวณสำนักงาน</p>

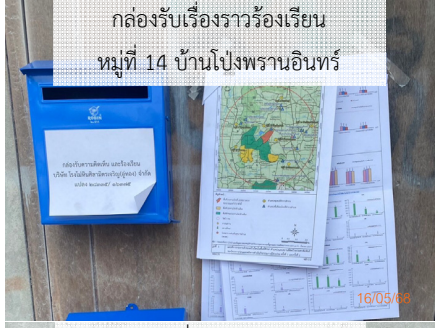
<p>กล่องรับเรื่องราวร้องเรียน หมู่ที่ 14 บ้านโป่งพรานอินทร์</p>

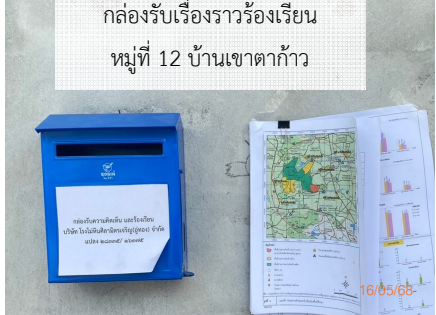
<p>กล่องรับเรื่องราวร้องเรียน หมู่ที่ 12 บ้านเขาดาก้าว</p>

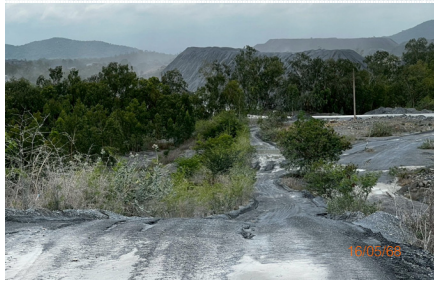
3. ให้ทำการปรับปรุงฟื้นฟูพื้นที่โครงการที่ผ่านการทำเหมืองแร่แล้ว และพื้นที่สิ้นสุดการใช้ประโยชน์แล้วตามแผนงานที่ได้เสนอไว้ในรายงานการวิเคราะห์ผลกระทบสิ่งแวดล้อม พร้อมทั้งให้รายงานผลการดำเนินงานให้สำนักงานนโยบายและแผนทรัพยากรธรรมชาติและสิ่งแวดล้อม และกรมอุตสาหกรรมพื้นฐานและการเหมืองแร่ทราบทุกปี	<ul style="list-style-type: none"> - การฟื้นฟูอยู่ในช่วงที่ 2 ปีที่ 6 (2568) กำหนดให้ดำเนินการฟื้นฟูบริเวณพื้นที่ชั้นบันไดที่ผ่านการทำเหมืองที่ระดับ 90 ม. (รทก.) จนถึงระดับ 70 ม. (รทก.) โดยมีพื้นที่ทำการฟื้นฟูประมาณ 4 ไร่ และดูแลรักษาปลูกพืชคลุมดินและไม้ยืนต้น โดยการใส่ปุ๋ยบำรุงดิน หรือปลูกพันธุ์ไม้ซ่อมแซมต้นไม้ที่ตายในช่วงที่ผ่านมา เนื้อที่ประมาณ 22.3 ไร่ คิดเป็นเนื้อที่รวม 26.3 ไร่ 	- ไม่มี	<p>แนวต้นไม้บริเวณพื้นที่เว้นไม่ทำเหมืองด้านทิศใต้</p>

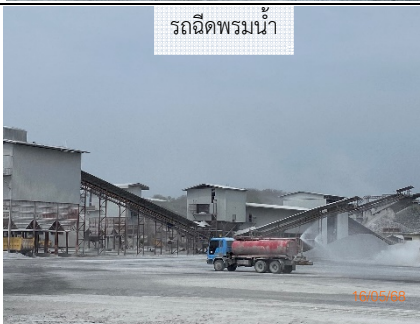
3) ให้ฉีดพรมน้ำบริเวณหน้าเหมือง พื้นที่โรงโม่หิน และเส้นทางลำเลียงขนส่งแร่จากหน้าเหมืองถึงโรงโม่หินอย่างน้อยวันละ 3-4 ครั้ง หรือตามสภาพอากาศในแต่ละวัน และหมั่นดูแลสภาพผิวถนนให้มีสภาพดีอยู่เสมอ	<ul style="list-style-type: none"> - ฉีดพรมน้ำบริเวณเส้นทางขนส่งแร่และพื้นที่ปฏิบัติงานที่มีการฟุ้งกระจายของฝุ่นละอองวันละ 3-4 ครั้ง โดยความถี่ในการฉีดพรมขึ้นอยู่กับสภาพอากาศ ฤดูกาลและปริมาณรถบรรทุกที่สัญจรไปมา และรักษาเส้นทางขนส่งแร่ให้มีสภาพดีอยู่เสมอ 	- ไม่มี

<p>รถฉีดพรมน้ำ</p>

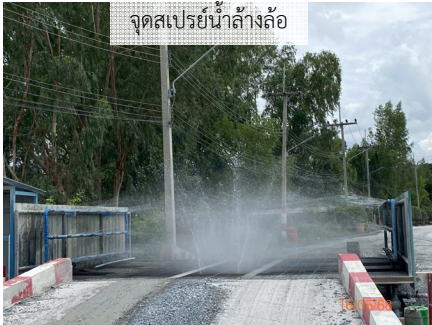
6) ให้มีระบบลานล้างล้อรถยนต์ที่มีประสิทธิภาพ และให้ทำการล้างล้อรถบรรทุกหินก่อนออกนอกเขตพื้นที่ โรงโม่หินทุกครั้ง	- ทางโครงการได้จัดให้มีระบบล้างล้อโดย จัดทำเป็นระบบสเปรย์น้ำ ให้รถบรรทุกล้างล้อ ก่อนออกจากนอกเขตโรงโม่หิน	- ไม่มี

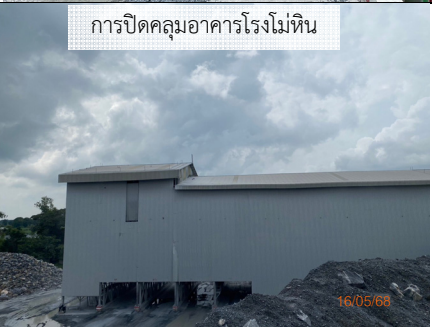
7) ให้ดูแลรักษาและปรับปรุงระบบป้องกัน ผลกระทบสิ่งแวดล้อมของโรงโม่หินให้เป็นไปตามประกาศ ตามกรมอุตสาหกรรมพื้นฐานและการเหมืองแร่เมื่อวันที่ 12 มกราคม พ.ศ.2548 เรื่อง ให้โรงโม่บดหรือย่อยหินมี ระบบป้องกันผลกระทบสิ่งแวดล้อม	- ทางโครงการได้ปฏิบัติตามประกาศกรม อุตสาหกรรมพื้นฐานและการเหมืองแร่ในการ ปรับปรุงระบบป้องกันของโรงโม่หิน ดังนี้ - มีการสร้างอาคารปิดคลุม 3 ด้าน พร้อม หลังคาและหลังคาสำหรับเครื่องบดชุดแรก ยัง รับหินใหญ่และตะแกรงร่อน - มีการติดตั้งสเปรย์น้ำเพื่อลดฝุ่นละอองและ บำรุงรักษาระบบป้องกันและกำจัดฝุ่นให้มี ประสิทธิภาพที่ดีอยู่เสมอ	- ไม่มี

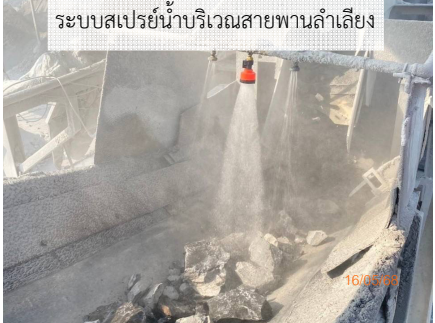
มาตรการป้องกันและแก้ไขผลกระทบสิ่งแวดล้อม และมาตรการติดตามตรวจสอบผลกระทบสิ่งแวดล้อม	ผลการปฏิบัติตามมาตรการ	ปัญหา อุปสรรค ที่ไม่สามารถปฏิบัติ ตามมาตรการ และแนวทางแก้ไข	ภาพประกอบมาตรการ
			<div>ระบบสเปรย์น้ำบริเวณสายพานลำเลียง</div>

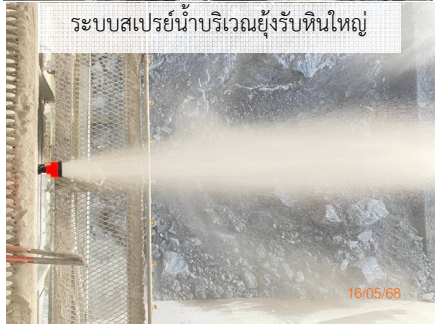
<div>ระบบสเปรย์น้ำบริเวณยังรับหินใหญ่</div>

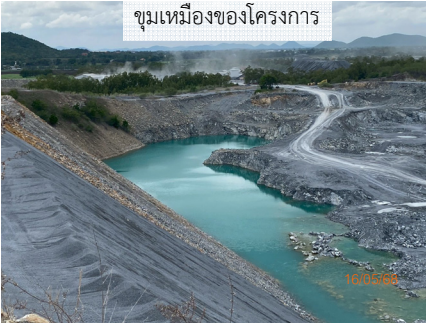
1.4 อุทกวิทยาและคุณภาพน้ำ 1) กำหนดให้สร้างบ่อ Sump รับน้ำในชุมเหมือง จำนวน 1 บ่อ ตรงบริเวณหมายเลข “บ” เพื่อใช้เป็นที่ รองรับน้ำบริเวณหน้าเหมือง	- มีบ่อรับรองน้ำจากหน้าเหมือง ลึกประมาณ 10 ม. โดยสามารถรองรับปริมาณน้ำฝนได้อย่าง เพียงพอ	- ไม่มี

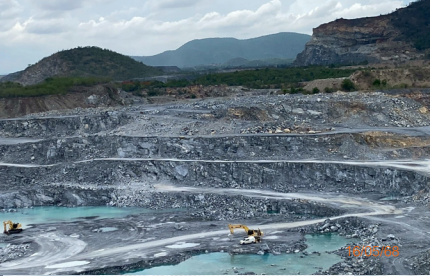
มาตรการป้องกันและแก้ไขผลกระทบสิ่งแวดล้อม และ มาตรการติดตามตรวจสอบผลกระทบสิ่งแวดล้อม	ผลการปฏิบัติตามมาตรการ	ปัญหา อุปสรรค ที่ไม่สามารถปฏิบัติตามมาตรการ และแนวทางแก้ไข	ภาพประกอบมาตรการ
<p>1.6 ธรณีวิทยา หินถล่ม และหลุมยุบ</p> <p>1) ให้มีวิศวกรควบคุมการทำเหมืองอย่างเคร่งครัด เพื่อให้การทำเหมืองเป็นไปตามที่แผนผังโครงการกำหนด</p>	<p>- มีวิศวกรควบคุมการทำเหมือง ให้เป็นไปตามที่แผนผังโครงการกำหนดอย่างเคร่งครัด</p>	<p>- ไม่มี</p>	<p>-</p>
<p>2) ให้เปิดหน้าเหมืองในลักษณะชั้นบันไดมีความสูงไม่เกิน 10 ม. และมีความกว้างไม่น้อยกว่า 7 ม. และต้องควบคุมความลาดเอียงทั้งหมดของหน้าเหมือง (Overall Slope) ไม่ให้เกิน 45 องศา เพื่อป้องกันมิให้เกิดการพังถล่มหรือการร่วนหล่นของดินและเศษหิน ซึ่งทำให้บริเวณหน้าเหมืองมีสภาพที่ปลอดภัยอยู่เสมอ</p>	<p>- เปิดหน้าเหมืองในลักษณะชั้นบันได ความสูงประมาณ 10 ม. ความกว้างประมาณ 7-10 ม.</p> <p>- ควบคุมความลาดเอียงทั้งหมดของหน้าเหมือง (Overall Slope) ไม่ให้เกิน 45 องศา</p>	<p>- ไม่มี</p>	<p>พื้นที่ที่ผ่านการทำเหมืองมีลักษณะเป็นชั้นบันได</p>

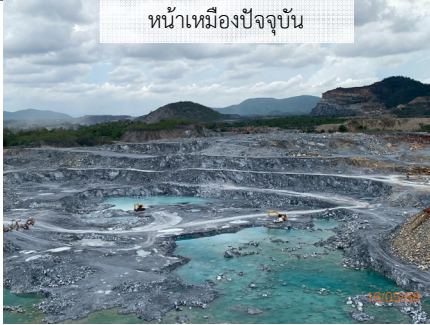
<p>หน้าเหมืองปัจจุบัน</p>

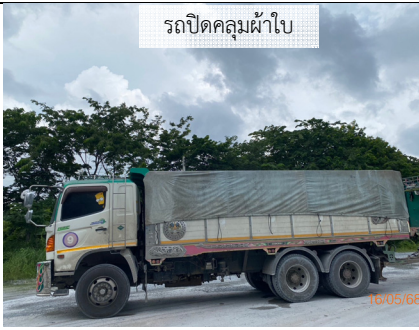
6) ให้มีการปิดคลุมรถบรรทุกแร่ด้วยผ้าใบก่อนลำเลียงแร่ออกสู่แหล่งรับซื้อภายนอกทุกคัน	- กำชับให้รถบรรทุกแร่ทุกคันปิดคลุมด้วยผ้าใบให้มิดชิดก่อนออกจากโรงโม่หิน พร้อมทั้งติดป้ายเตือนบริเวณพื้นที่โครงการ	- ไม่มี

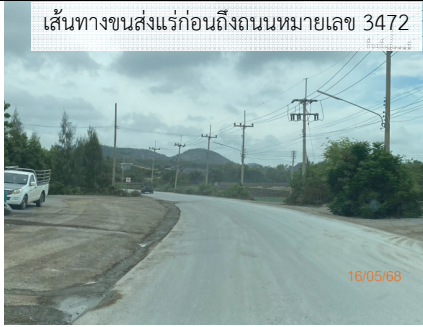
9) ให้ดูแลรักษาสภาพเส้นทางขนส่งแร่ ให้อยู่ในสภาพพร้อมใช้งานได้ดีอยู่เสมอ หากเกิดการชำรุดเสียหาย ทางโครงการต้องซ่อมแซมโดยปรับปรุงเส้นทางดังกล่าวทันที	- ได้ดูแลเส้นทางขนส่งแร่ให้มีสภาพที่พร้อมใช้งานได้ดีอยู่เสมอ หากตรวจสอบพบว่าการชำรุด จะปรับปรุง และซ่อมแซมให้พร้อมใช้งาน	- ไม่มี

เส้นทางขนส่งแร่ก่อนถึงถนนหมายเลข 3472
