บทที่ 2

บทที่ 2 ผลการดำเนินการตามมาตรการป้องกันและแก้ไขผลกระทบสิ่งแวดล้อม

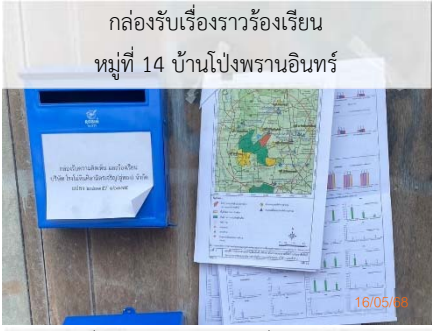
1. ให้มีจุดรับเรื่องราวร้องทุกข์ความเดือดร้อนของ ประชาชนที่เกิดจากกิจกรรมการทำเหมืองแร่ และ กิจกรรมที่เกี่ยวข้อง และในกรณีที่มีผู้ร้องเรียนผู้ถือ ประทานบัตรจะต้องดำเนินการแก้ไข และให้ความ ช่วยเหลือด้วยความเป็นธรรม	<p>- ทางโครงการได้ติดตั้งจุดเรื่องราวร้องทุกข์ไว้ บริเวณสำนักงาน พร้อมจัดให้มีเจ้าหน้าที่คอยรับ เรื่องราวร้องทุกข์</p> <p>- ทางโครงการได้ประสานกับผู้ใหญ่บ้านแต่ละหมู่บ้าน ให้รับเรื่องราวร้องทุกข์เพื่อแจ้งต่อโครงการ รวมทั้งได้ ติดตั้งกล่องรับฟังความคิดเห็นในแต่ละหมู่บ้าน โดยในกรณีที่มีเรื่องราวร้องทุกข์ให้แจ้งต่อโครงการ เพื่อแก้ไขในลำดับต่อไป</p> <p>- ทางโครงการได้จัดทำแบบบันทึกข้อร้องเรียน ดังเอกสารแนบ 3 โดยการดำเนินงานที่ผ่านมา ยัง ไม่ได้รับข้อร้องเรียนจากประชาชนเกี่ยวกับ ผลกระทบจากโครงการแต่อย่างใด</p>	- ไม่มี	<p>กล่องรับเรื่องราวร้องเรียนบริเวณสำนักงาน</p>   <p>กล่องรับเรื่องราวร้องเรียน หมู่ที่ 14 บ้านโป่งพรานอินทร์</p>

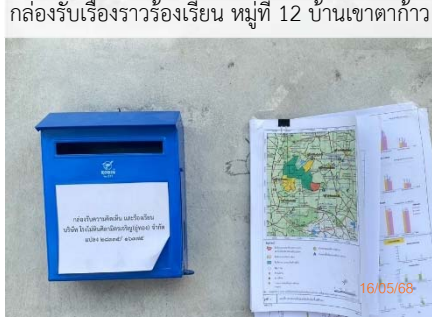
<p>กล่องรับเรื่องราวร้องเรียน หมู่ที่ 12 บ้านเขาตาก้าว</p>

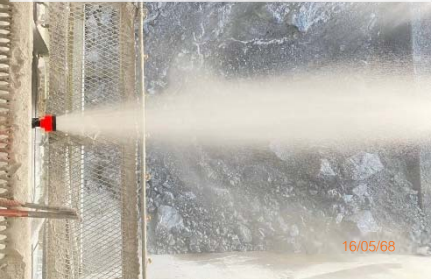
มาตรการป้องกันและแก้ไขผลกระทบสิ่งแวดล้อม และมาตรการติดตามตรวจสอบผลกระทบสิ่งแวดล้อม	ผลการปฏิบัติตามมาตรการ	ปัญหา อุปสรรคที่ไม่สามารถปฏิบัติ ตามมาตรการและแนวทางแก้ไข	ภาพประกอบมาตรการ
			<p>ระบบสเปรย์น้ำบริเวณผู้รับหินใหญ่</p>

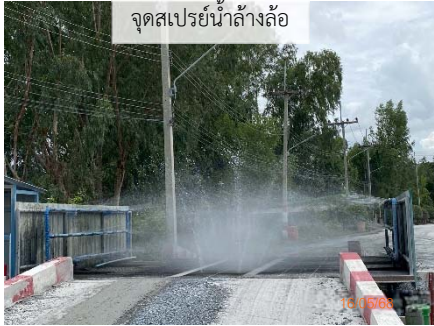
<p>16/05/68</p> <p>จุดสเปรย์น้ำล้างล้อ</p>

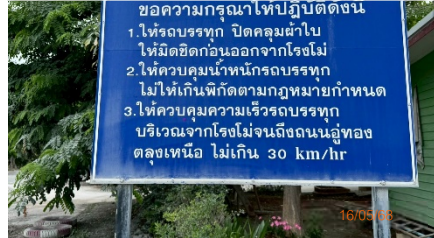
<p>16/05/68</p> <p>ป้ายประชาสัมพันธ์ขอความร่วมมือผู้ขับรถบรรทุก ปฏิบัติตามระเบียบของโรงโม่หิน</p>

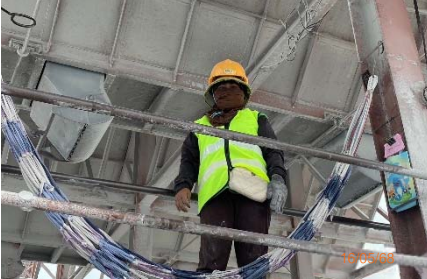
มาตรการป้องกันและแก้ไขผลกระทบสิ่งแวดล้อม และมาตรการติดตามตรวจสอบผลกระทบสิ่งแวดล้อม	ผลการปฏิบัติตามมาตรการ	ปัญหา อุปสรรคที่ไม่สามารถปฏิบัติ ตามมาตรการและแนวทางแก้ไข	ภาพประกอบมาตรการ
			<div data-bbox="1615 347 2040 671"> <p>การสวมใส่อุปกรณ์ป้องกันอันตรายส่วนบุคคล</p>

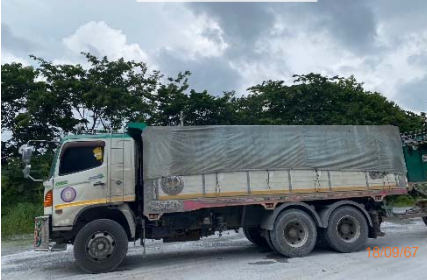
</div> <div data-bbox="1615 671 2040 995"> <p>รถปิดคลุมผ้าใบ</p>

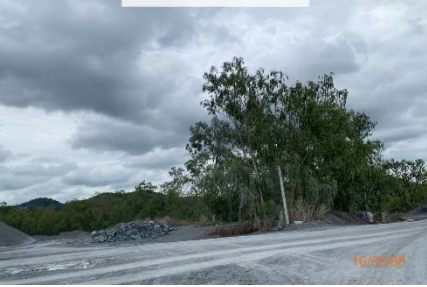
</div> <div data-bbox="1615 995 2040 1326"> <p>ถนนภายในโรงโม่</p>

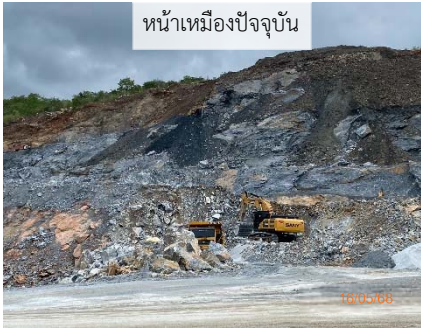
2) ให้เปิดหน้าเหมืองในลักษณะขั้นบันได โดยให้แต่ละขั้นมีความสูงไม่เกิน 10 เมตร และมีความกว้างไม่น้อยกว่า 12 เมตร และต้องควบคุมความลาดเอียงทั้งหมดของหน้าเหมือง (Overall Slope) ไม่ให้เกิน 45 องศา เพื่อป้องกันมิให้เกิดการพังถล่มหรือการร่วงหล่นของดินและเศษหิน ซึ่งทำให้บริเวณหน้าเหมืองมีสภาพที่ปลอดภัยอยู่เสมอ	- โครงการมีการออกแบบหน้าเหมืองให้เป็นขั้นบันได และพัฒนาหน้าเหมืองให้มีลักษณะขั้นบันได	- ไม่มี

<p>หน้าเหมืองปัจจุบัน</p>

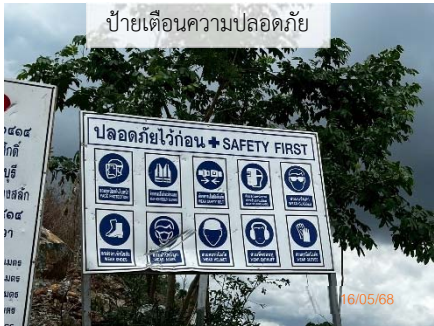
3) ให้จัดทำป้ายมาตรการ/นโยบายความปลอดภัย และนโยบายด้านสิ่งแวดล้อมตลอดจนป้ายเตือนต่างๆ เช่น เสียงดัง ฝุ่นละออง เป็นต้น เพื่อให้พนักงานได้มองเห็นชัดเจนก่อนที่จะเข้าไปบริเวณพื้นที่เหมืองแร่ และพื้นที่เสี่ยงของโครงการ และใช้เป็นแนวทางในการปฏิบัติของพนักงานก่อนเข้าพื้นที่ดังกล่าว โดยพนักงานต้องมีการสวมอุปกรณ์ป้องกันอันตรายตลอดเวลาการทำงานในบริเวณพื้นที่ดังกล่าว	- ได้จัดทำป้ายเตือนความปลอดภัย ป้ายมาตรการ/นโยบายด้านสิ่งแวดล้อม ไว้บริเวณพื้นที่โครงการเรียบร้อยแล้ว	- ไม่มี	<p>ป้ายเตือนความปลอดภัย</p>

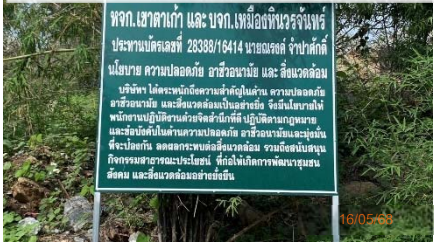
<p>ป้ายมาตรการ/นโยบายด้านอาชีวอนามัยและสิ่งแวดล้อม</p>
