บทที่ 2

ผลการดำเนินการตามมาตรการป้องกันและแก้ไขผลกระทบสิ่งแวดล้อม

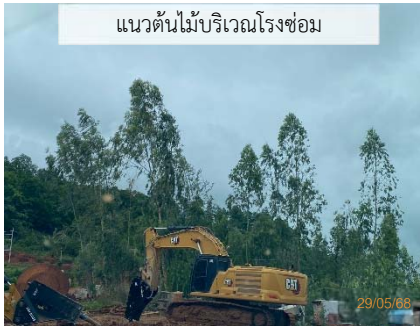
</div> <div data-bbox="1624 681 2056 1008"> <p>บริเวณแนวเวนไม่ทำเหมือง 10 ม. ทางด้านทิศ ตะวันออก</p>

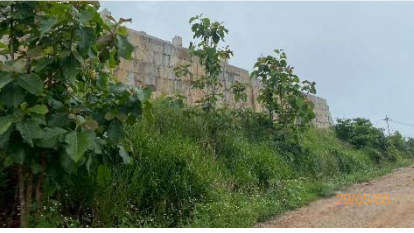
<p>แนวเวนระยะไม่น้อยกว่า 50 ม. จากห้วยเส้นทางทิศตะวันออก</p>

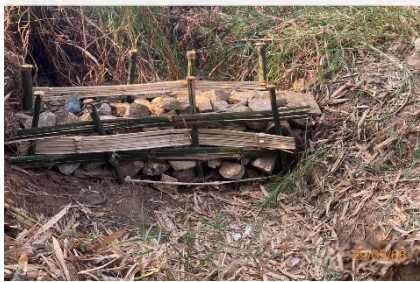
4.6 ให้จัดสร้างพร้อมทั้งดูแลรักษาฝายชะลอน้ำบริเวณ ห้วยแม่ระนองตามตำแหน่งที่กำหนด ให้มีสภาพการใช้ งานที่ดี หากพบว่าฝายชะลอน้ำชำรุดเสียหาย ให้ ดำเนินการซ่อมแซมทันที	- ทางโครงการได้จัดสร้างฝายชะลอน้ำบริเวณห้วย แม่ระนองตามตำแหน่งทางด้านทิศเหนือเรียบร้อยแล้ว และหากพบว่าฝายชะลอน้ำชำรุดเสียหายจะ ดำเนินการซ่อมแซมทันที	- ไม่มี	<div>ฝายชะลอน้ำบริเวณห้วยแม่ระนอง</div>

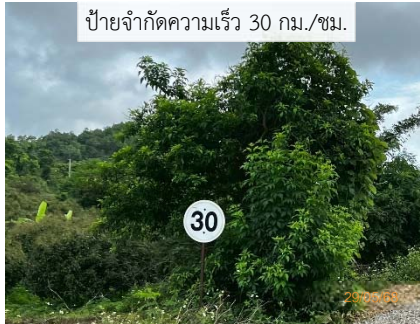
<p>ป้ายจำกัดความเร็ว 30 กม./ชม.</p>

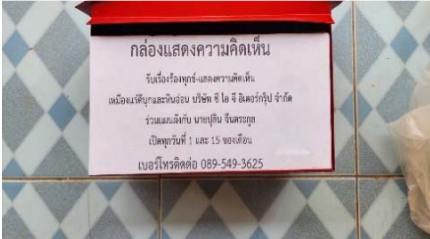
<p>กล่องแสดงความคิดเห็นบริเวณที่ทำการกำนันหมู่ที่ 6 บ้านแม่ปันแดง</p>

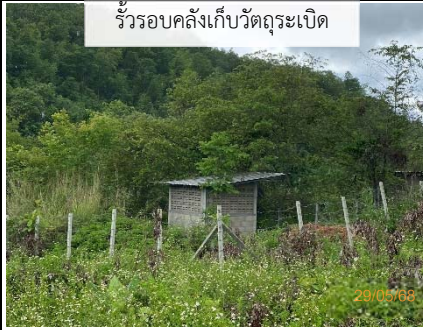
<p>คลังเก็บวัตถุระเบิด</p>

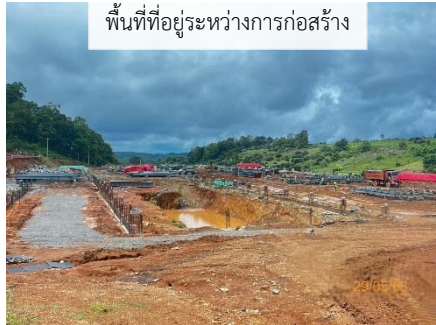
<p>พื้นที่ที่อยู่ระหว่างการก่อสร้างโรงแต่งหินอ่อน</p>
