ภาพถ่ายผลการปฏิบัติตามมาตรการป้องกันและแก้ไขผลกระทบสิ่งแวดล้อม และมาตรการติดตามตรวจสอบคุณภาพสิ่งแวดล้อม
โครงการ THE CAPITAL (ระยะดำเนินการ)
ประจำเดือนมกราคม-มิถุนายน 2568

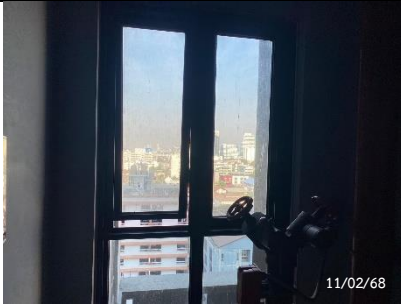
รูปที่ ๗7.20 ลักษณะตัวอาคาร และช่องระบายอากาศภายในอาคาร

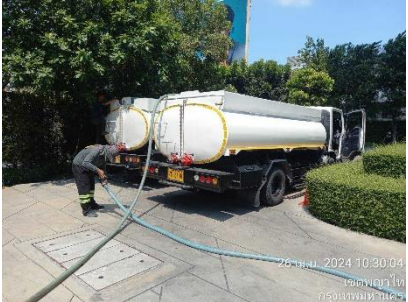
<p>รูปที่ ฎ7.33 สำนักงานเขตพญาไท เข้าสูบตะกอน เมื่อเดือนเมษายน 2567</p>

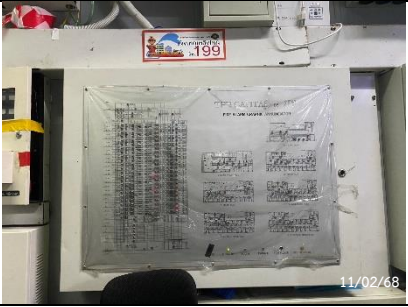
<p>รูปที่ ฎ7.34 แผงควบคุมระบบสัญญาณแจ้งเหตุเพลิงไหม้</p>

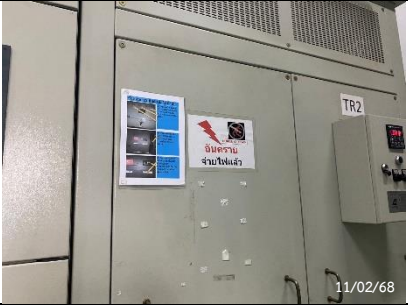
<p>รูปที่ ฌ7.41 ป้ายเตือนให้ระวังอันตรายจากไฟฟ้า</p>	<p>รูปที่ ฌ7.42 ป้ายวิธีการปฏิบัติตนเมื่อเกิดไฟไหม้</p>

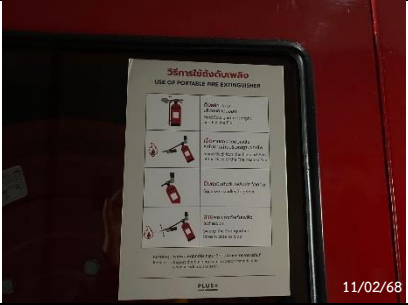
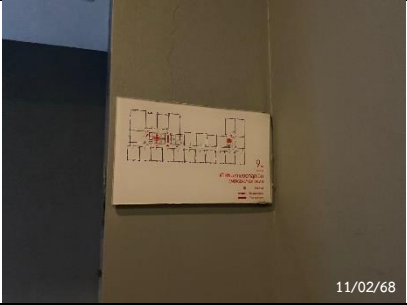
<p>รูปที่ ฌ7.43 ป้ายการใช้อุปกรณ์ดับเพลิง</p>	<p>รูปที่ ฌ7.44 แผนผังอาคารแสดงตำแหน่งทางหนีไฟ</p>

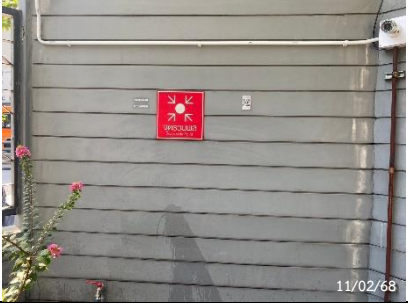
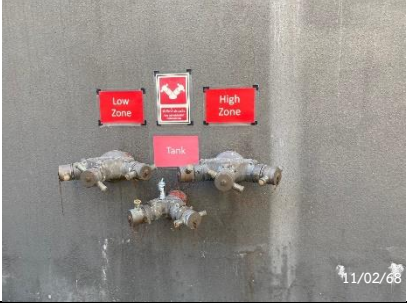
<p>รูปที่ ฌ7.45 จุดรวมพล</p>	<p>รูปที่ ฌ7.46 หัวรับน้ำดับเพลิง</p>

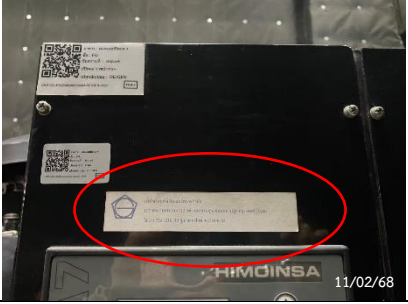
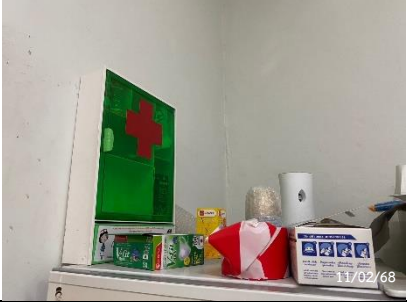
<p>รูปที่ ฌ7.47 ป้ายชื่อ สถานที่ติดต่อ เบอร์โทรศัพท์ติดต่อ บริเวณเครื่องกำเนิดไฟฟ้าสำรอง ในกรณีที่เกิดอุบัติเหตุ หรือกระแสไฟฟ้าขัดข้อง</p>	<p>รูปที่ ฌ7.48 อุปกรณ์ปฐมพยาบาลเบื้องต้น</p>

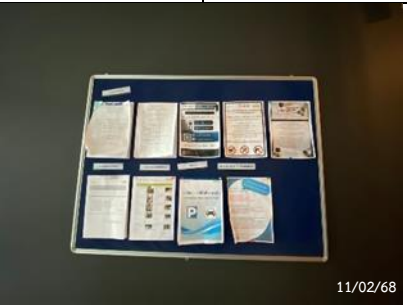
<p>รูปที่ ฌ7.49 ป้ายประชาสัมพันธ์ให้ผู้พักอาศัยล้างเครื่องปรับอากาศ</p>

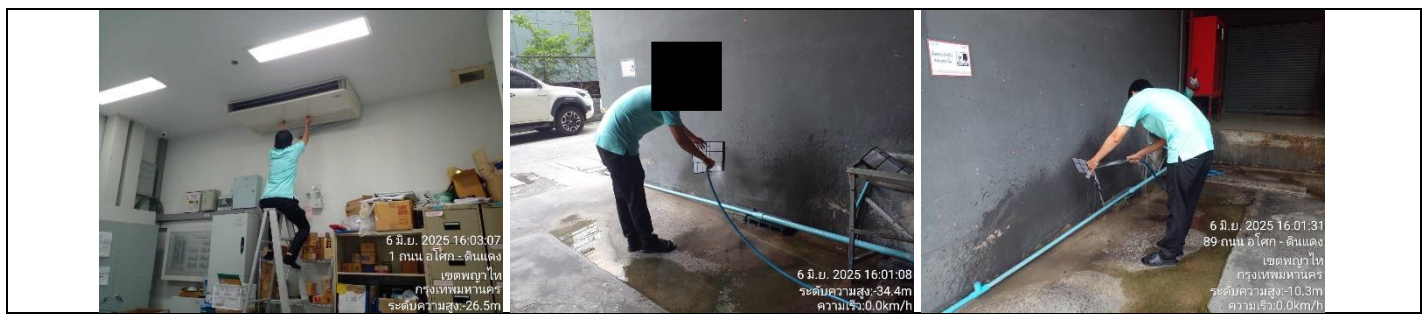
รูปที่ ผ7.50 ล้างแผ่นกรองของเครื่องปรับอากาศส่วนกลาง

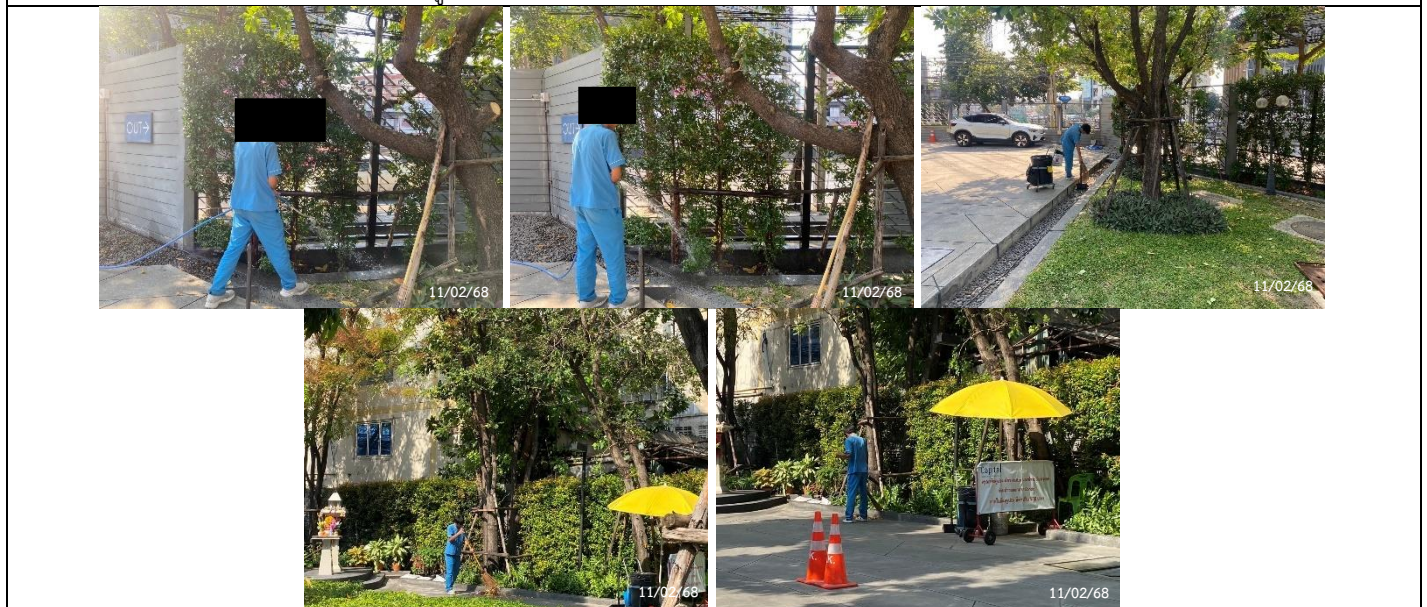
รูปที่ ผ7.51 พนักงานคอยดูแลรักษา บำรุงพันธุ์ไม้ในพื้นที่จัดสวน
