บทที่ 2

ผลการดำเนินการตามมาตรการป้องกันและแก้ไขผลกระทบสิ่งแวดล้อม

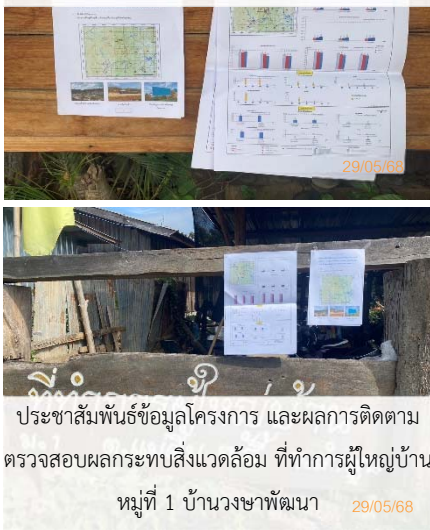
<p>ประชาสัมพันธ์ข้อมูลโครงการ และผลการติดตามตรวจสอบผลกระทบสิ่งแวดล้อม ที่ทำการผู้ใหญ่บ้าน หมู่ที่ 1 บ้านวงษาพัฒนา</p>

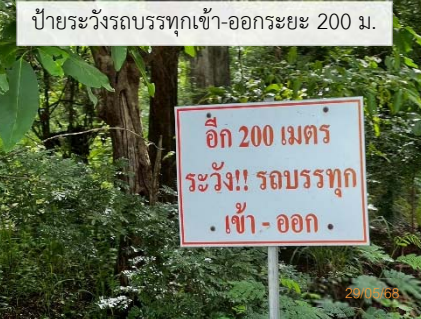
<p>ป้ายบอกเส้นทางรถบรรทุก</p>

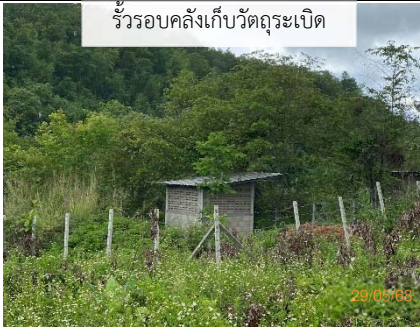
<p>คลังเก็บวัตถุระเบิด</p>

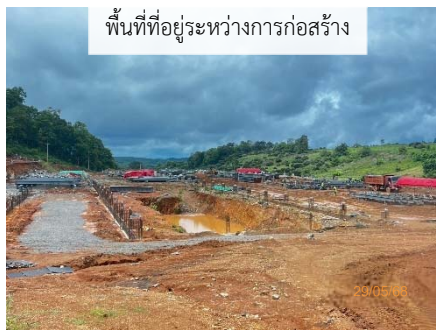
<p>พื้นที่ที่อยู่ระหว่างการก่อสร้างโรงแต่งหินอ่อน</p>
