## รายงานการสำรวจบ้านข้างเคียง

ก่อสร้างอาคารสำนักงาน โครงการก่อสร้างอาคารชุดพักอาศัย แอท โมซ พลาซิโอ ลาดพร้าว-วังหิน

โครงการก่อสร้าง : โครงการก่อสร้างอาคารชุดพักอาศัย แอท โมซ พลาซิโอ ลาดพร้าว-วังหิน

สำรวจโดย : บริษัท เวล เกรด เอ็นจิเนียริง จำกัด (มหาชน)

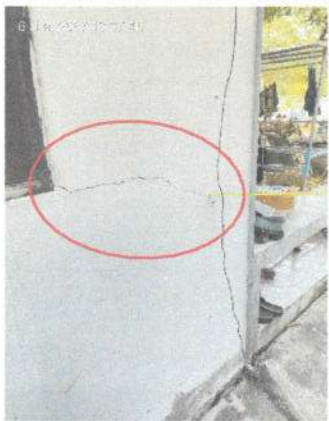
A photograph showing a vertical crack in a light-colored concrete wall. A red oval is drawn around the crack. The timestamp '6 มิ.ย. 2567 12:27:41' is visible in the top left corner.			
22

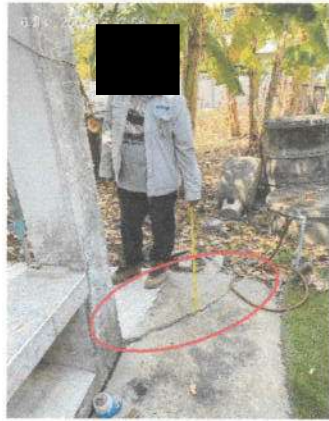
A photograph showing a person in a grey jacket and dark pants measuring a crack in a concrete wall with a yellow measuring tape. A red oval is drawn around the crack. The person's face is obscured by a black box. The timestamp '6 มิ.ย. 2567 13:36:08' is visible in the top left corner.			
24

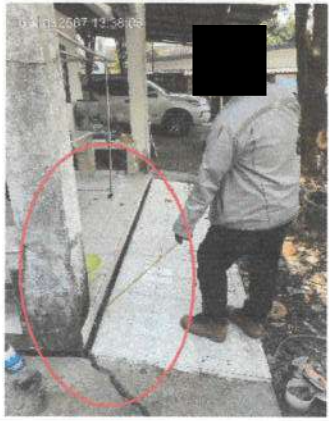
A photograph showing a person in a grey jacket and dark pants measuring a crack in a concrete wall with a yellow measuring tape. A red oval is drawn around the crack. The person's face is obscured by a black box. The timestamp '6 มิ.ย. 2567 13:36:08' is visible in the top left corner.

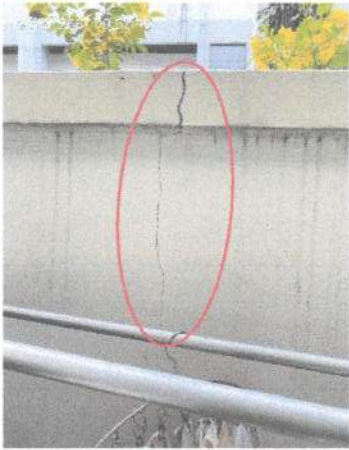
<p>A photograph showing a vertical crack in a light-colored concrete wall. The crack is circled in red. A metal railing is visible in the foreground.</p>			
54

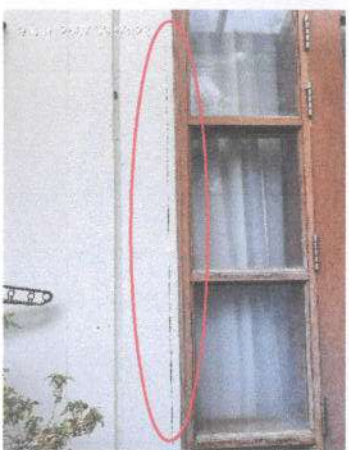
<p>A photograph showing a vertical crack in a light-colored wall next to a window. The crack is circled in red. The window has a wooden frame and a glass pane.</p>			
56

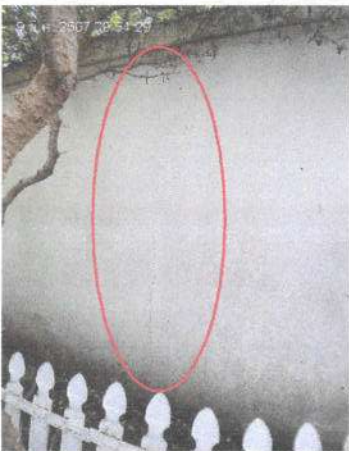
<p>A photograph showing a vertical crack in a light-colored wall. The crack is circled in red. A white picket fence is visible in the foreground.</p>
