ภาพถ่ายผลการปฏิบัติตามมาตรการป้องกันและแก้ไขผลกระทบสิ่งแวดล้อม และมาตรการติดตามตรวจสอบคุณภาพสิ่งแวดล้อม  
โครงการ เดอะ ไลน์ สุขุมวิท 71 (ระยะดำเนินการ)  
ประจำเดือนมกราคม-มิถุนายน 2568

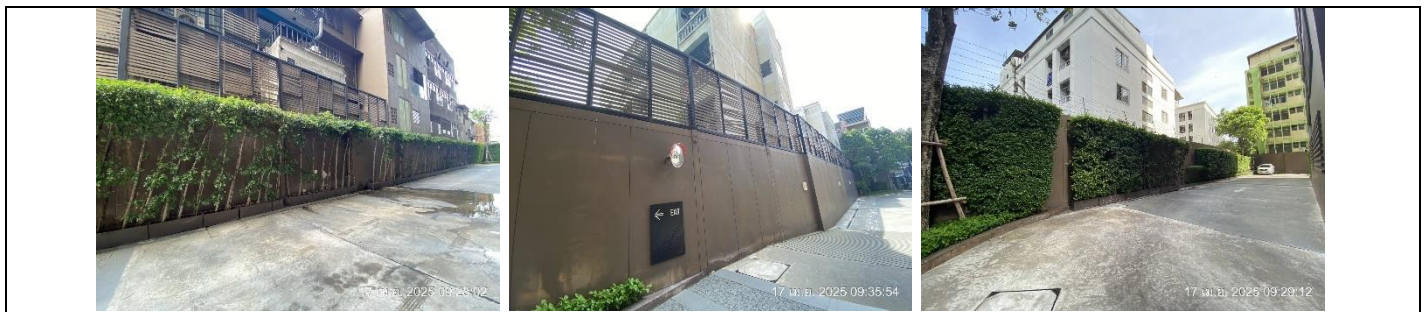
รูปที่ ผ7.1 ร้วโดยรอบพื้นที่โครงการ

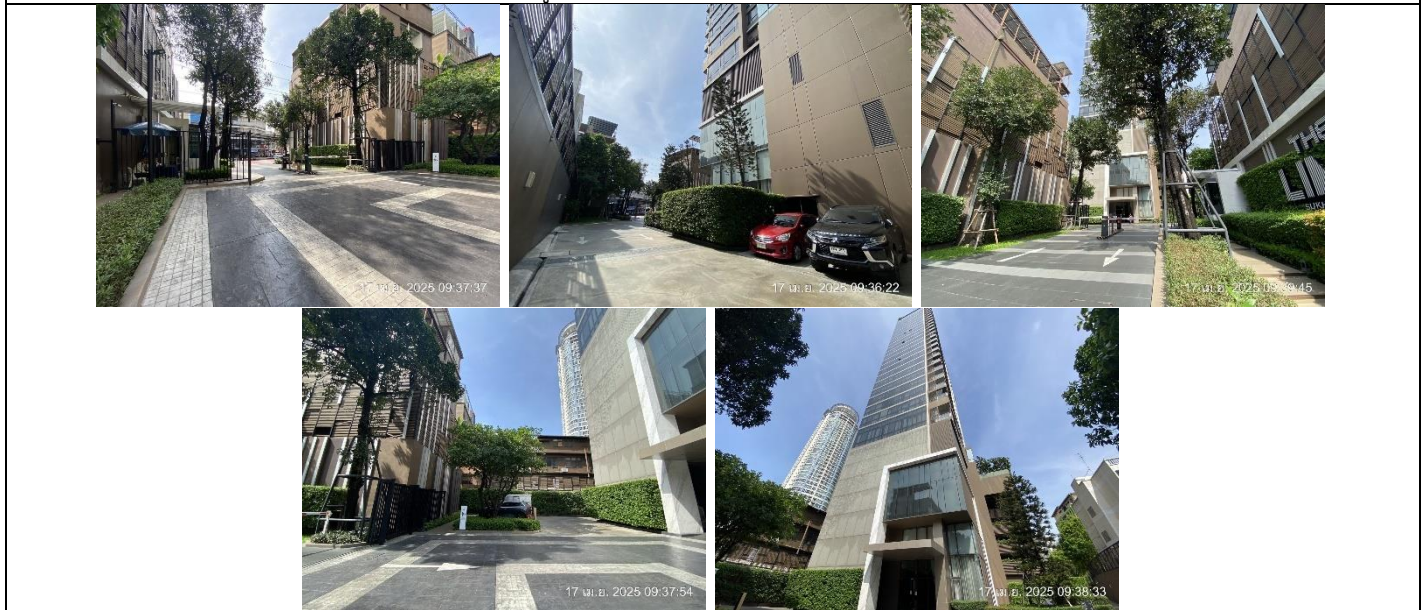
รูปที่ ผ7.2 พื้นที่โครงการโดยรอบ

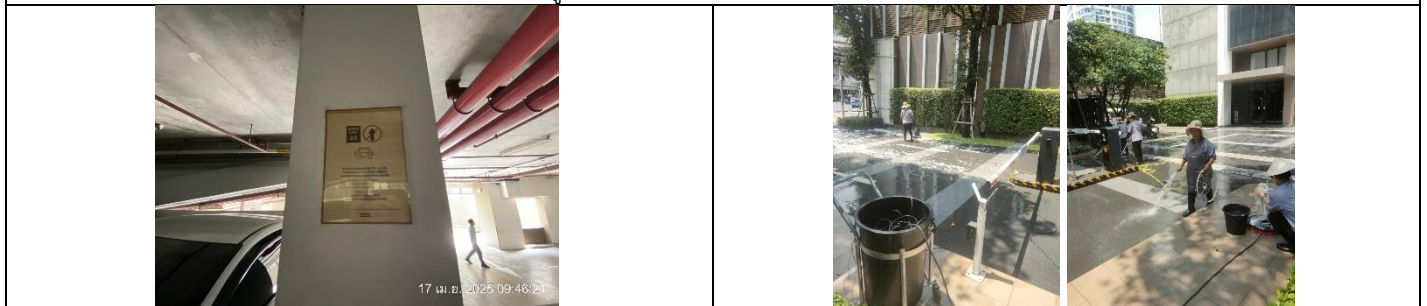
รูปที่ ผ7.3 ป้ายจำกัดความเร็ว

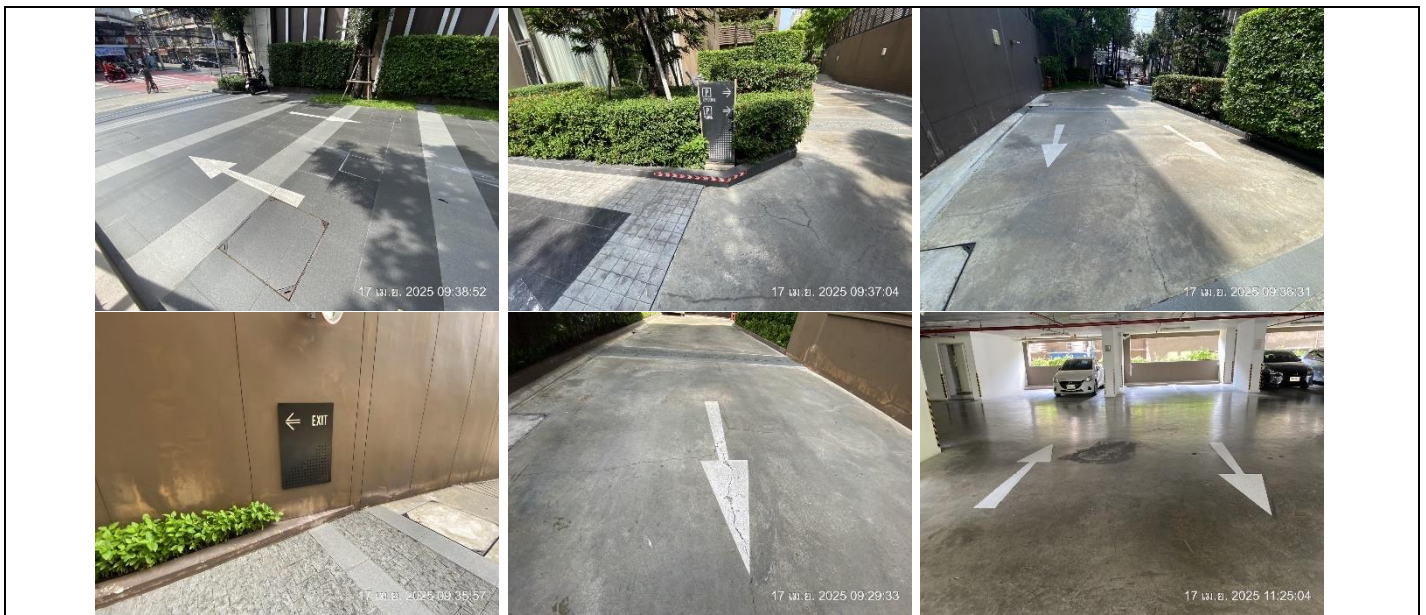
รูปที่ ผ7.8 ป้ายและสัญลักษณ์การจราจร

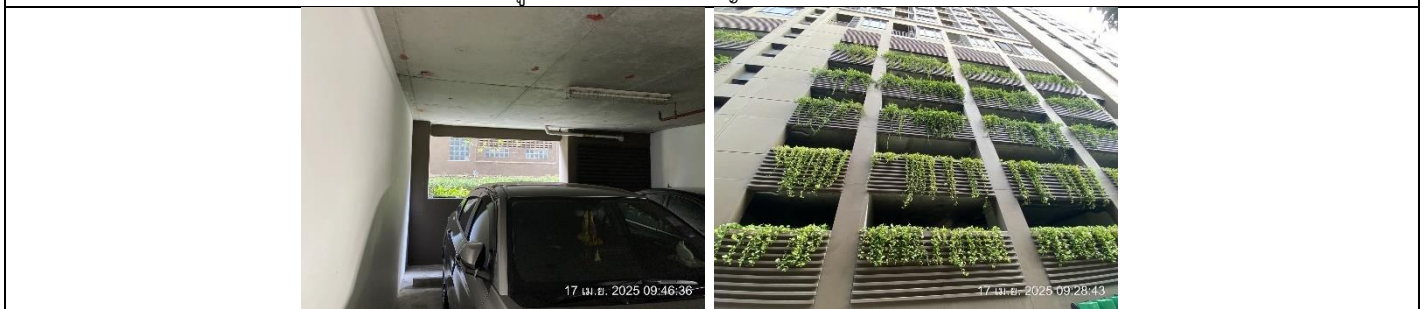
รูปที่ ผ7.9 ต้นไม้บริเวณชั้นจอดรถแต่ละชั้น

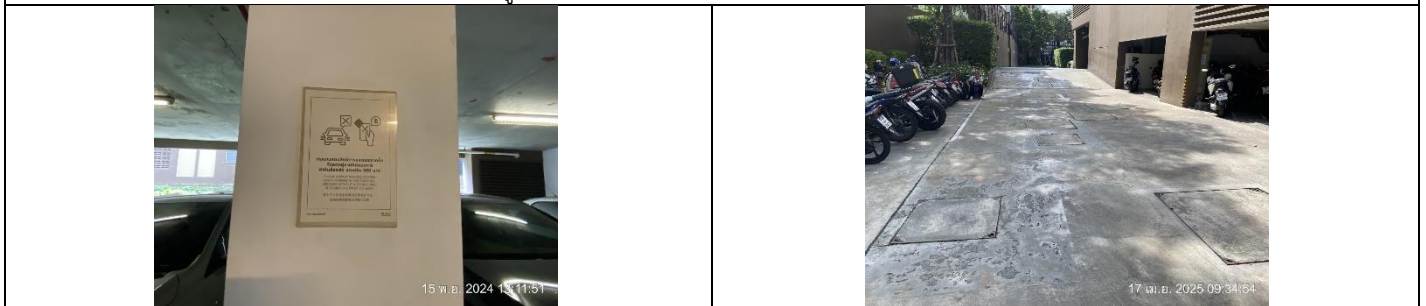
รูปที่ ผ7.10 ป้ายห้ามแรงเครื่องยนต์ไว้บริเวณที่จอดรถ  
และทางวิ่งภายในโครงการ

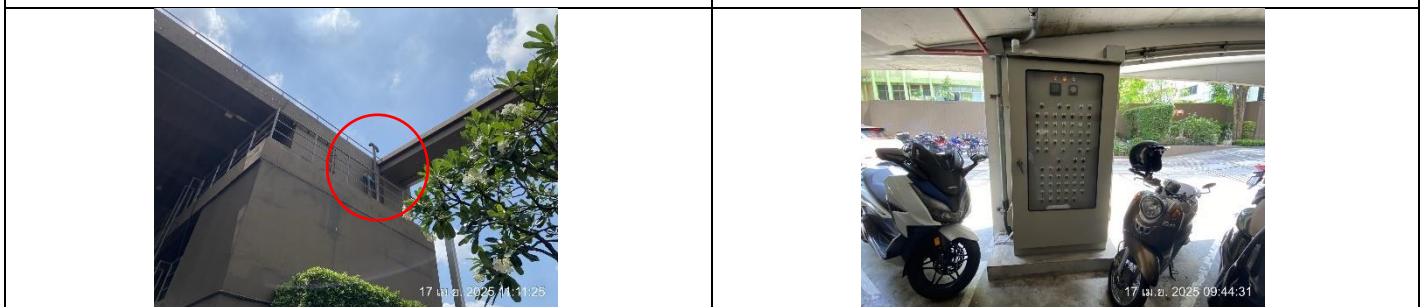
รูปที่ ผ7.12 ท่อระบายอากาศ

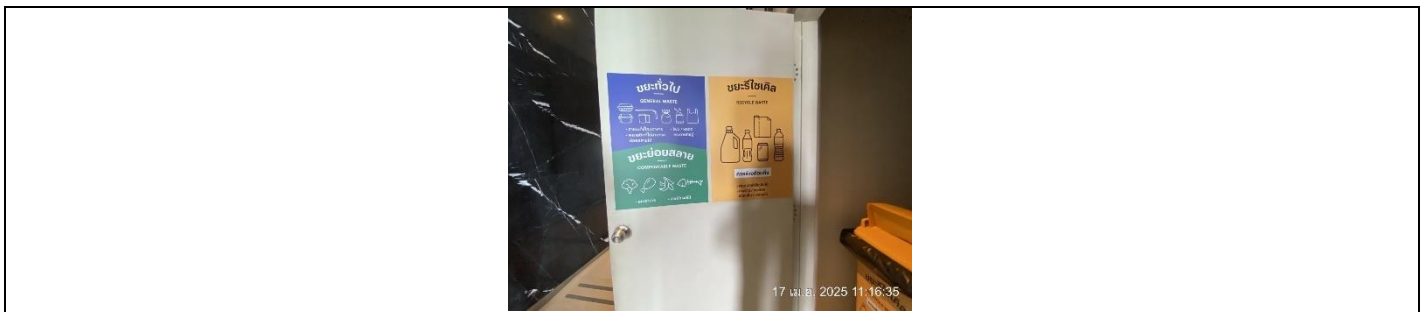
รูปที่ ฎ7.22 ป้ายประชาสัมพันธ์ให้คัดแยกมูลฝอย

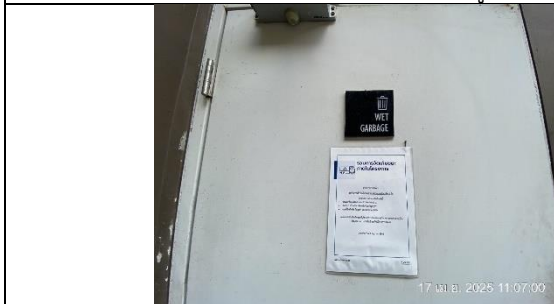
รูปที่ ฎ7.23 ป้ายระบุระยะเวลาที่สำนักงานเขตมาจัดเก็บมูลฝอย

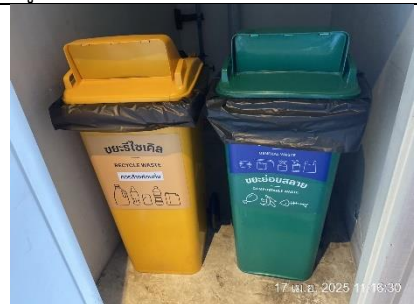
รูปที่ ฎ7.24 ห้องพักมูลฝอยประจำชั้นแต่ละชั้น

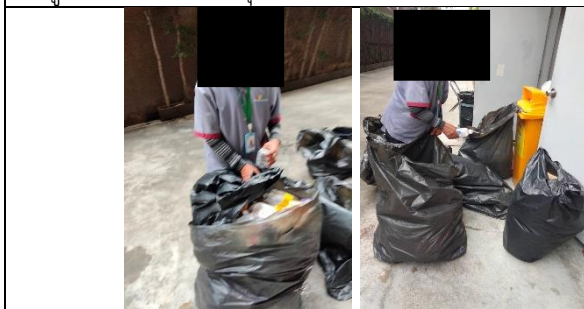
รูปที่ ฎ7.25 พนักงานคัดแยกประเภทของมูลฝอย

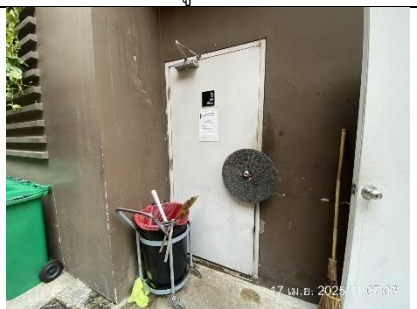
รูปที่ ฎ7.26 ห้องพักมูลฝอยรวม

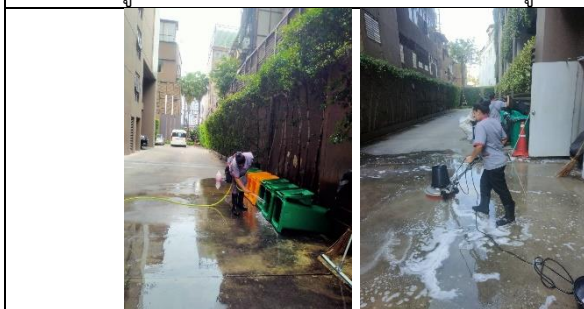
รูปที่ ฎ7.27 ทำความสะอาดห้องพักมูลฝอยรวม

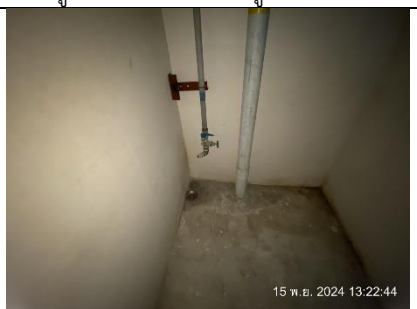
รูปที่ ฎ7.28 ท่อรวบรวมน้ำจากการล้างห้องพักมูลฝอยรวม

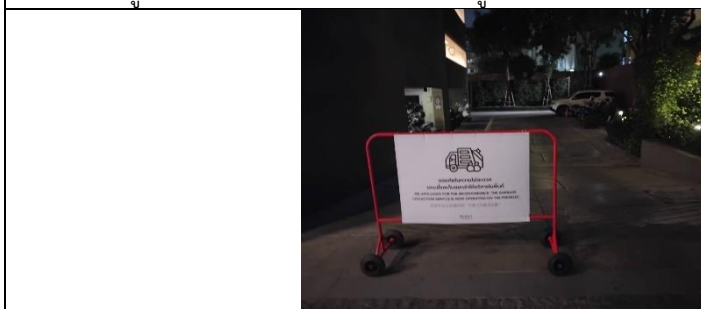
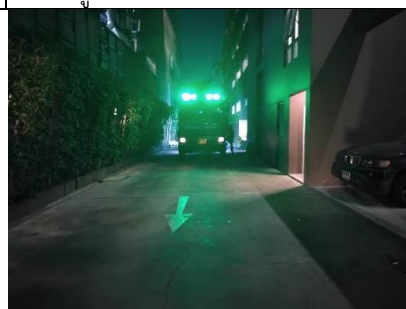
รูปที่ ฎ7.29 สำนักงานเขตวัฒนาให้เข้ามาเก็บมูลฝอยจากโครงการ

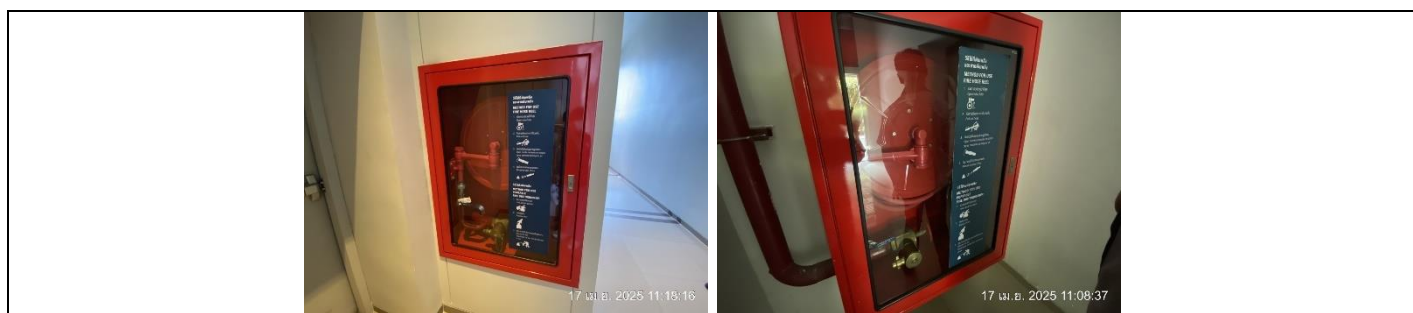
รูปที่ ฌ7.40 ตู้เก็บสายฉีดน้ำดับเพลิง และอุปกรณ์ (FHC) พร้อมทั้งป้ายแนะนำการใช้อุปกรณ์

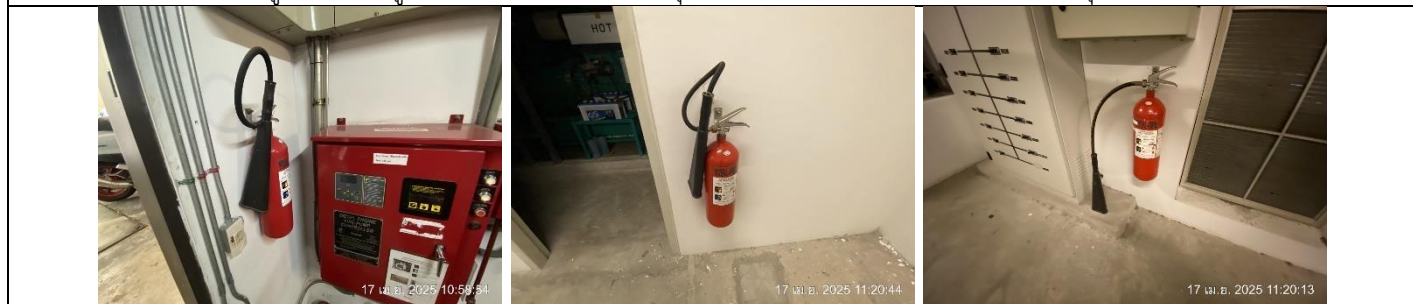
รูปที่ ฌ7.41 ถังดับเพลิงเคมีแบบมือถือ พร้อมทั้งป้ายแนะนำการใช้อุปกรณ์  
บริเวณห้องเครื่องสูบน้ำ ห้องเครื่องกำเนิดไฟฟ้า ห้องเครื่องไฟฟ้าของโครงการ ตามลำดับ

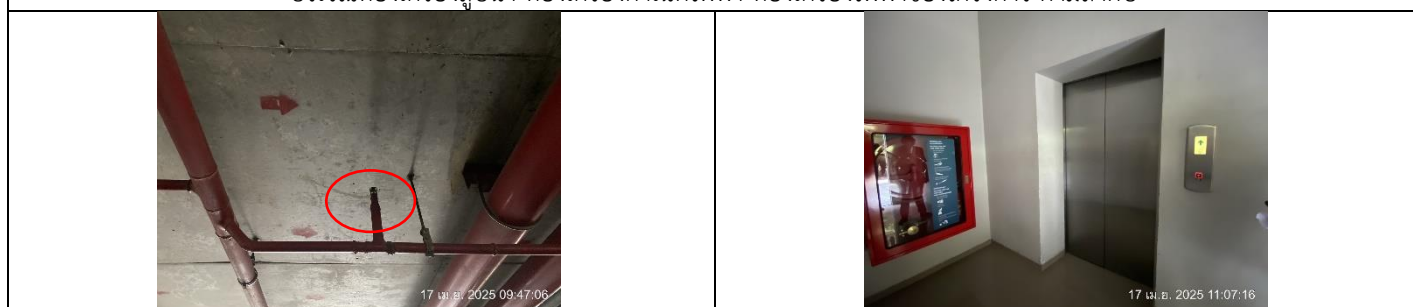
รูปที่ ฌ7.42 หัวกระจายน้ำดับเพลิงอัตโนมัติ

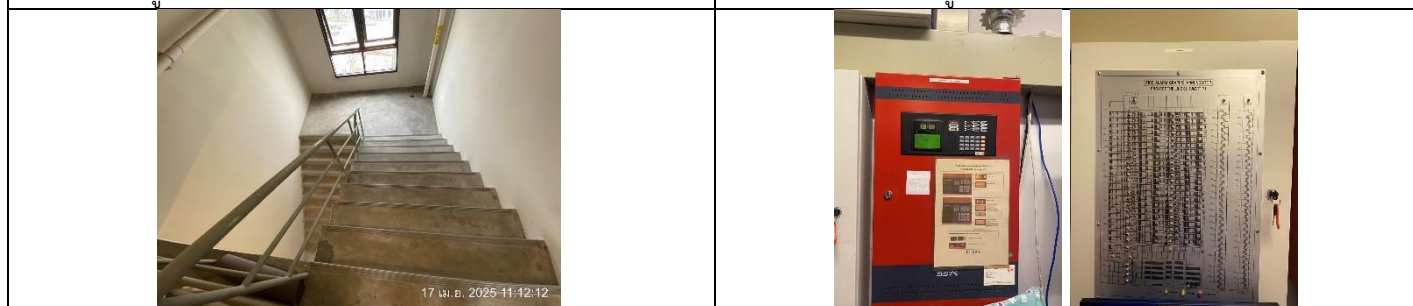
รูปที่ ฌ7.44 บันไดหนีไฟ

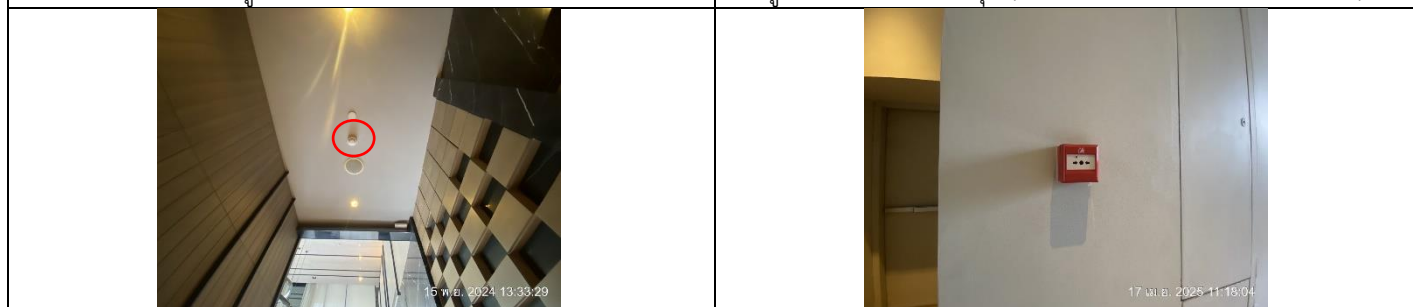
รูปที่ ฌ7.46 เครื่องตรวจจับควัน (Smoke Detector)

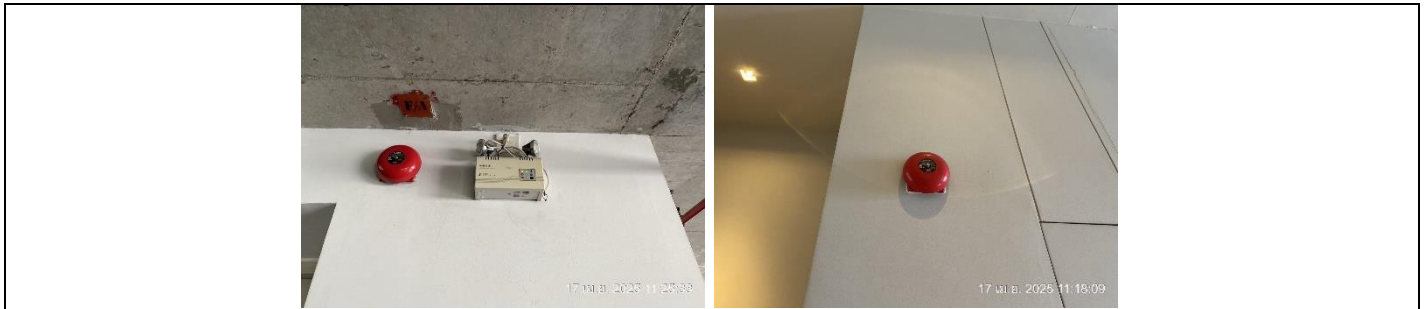
รูปที่ ผ7.48 กริ่งสัญญาณเตือนภัย (Alam Bell)

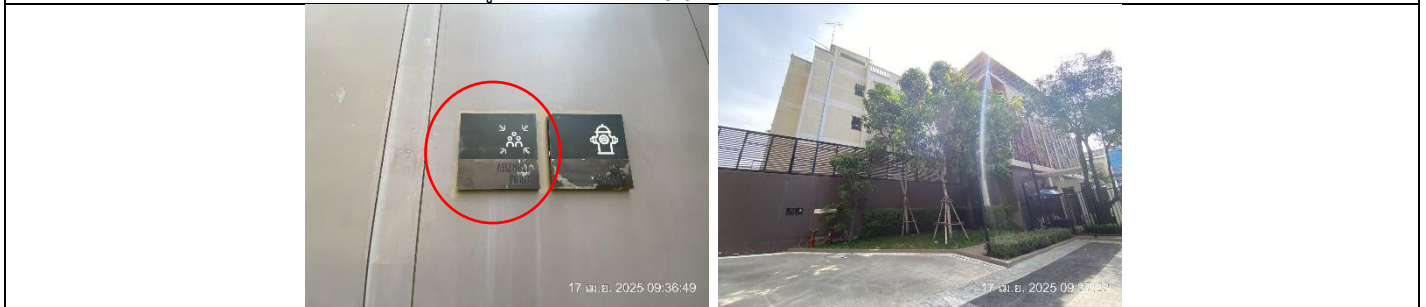
รูปที่ ผ7.49 จุฬารวมคน

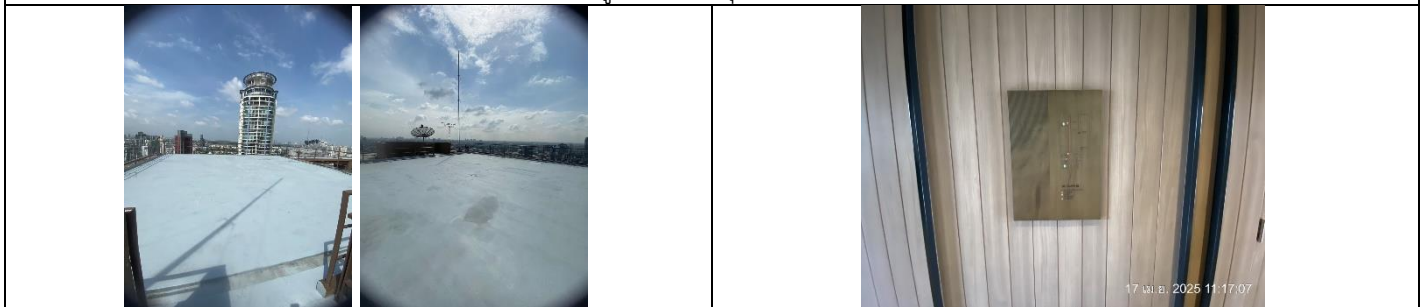
รูปที่ ผ7.50 พื้นที่หนีไฟทางอากาศ

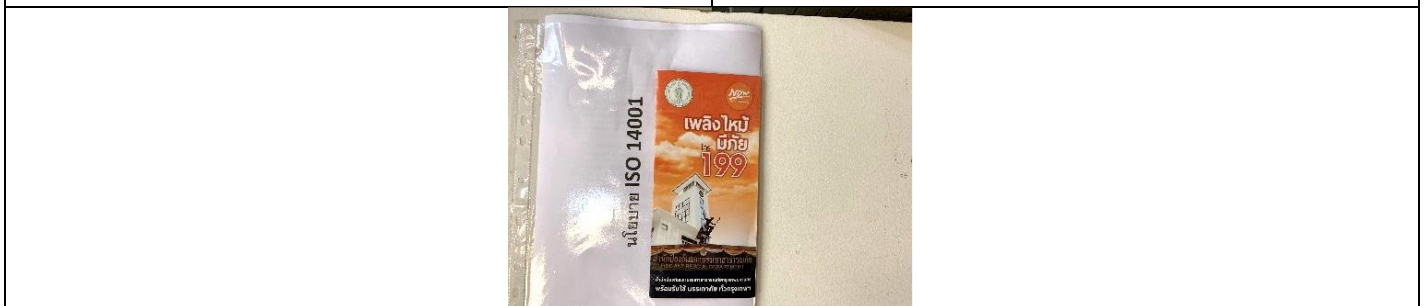
รูปที่ ผ7.52 คู่มือความปลอดภัยเกี่ยวกับข้อควรปฏิบัติขณะเกิดเพลิงไหม้ บริเวณป้ายประชาสัมพันธ์

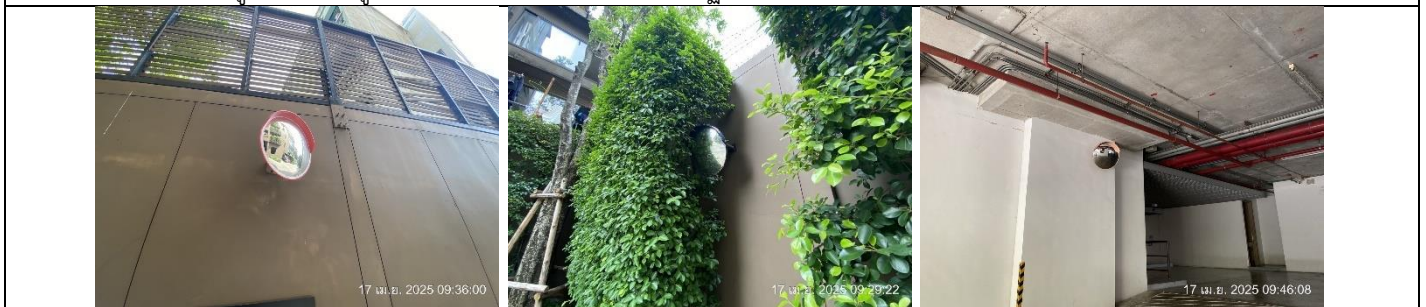
รูปที่ ผ7.53 กระจกนูน

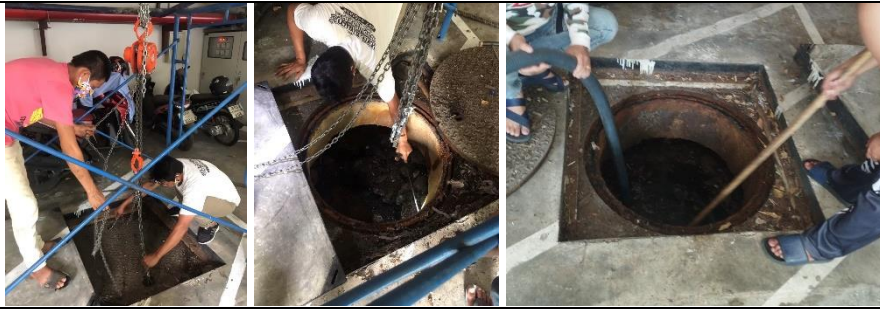
รูปที่ ผ7.62 สืบสิ่งปลูกสร้างของสำนักงานเขตวัฒนา เมื่อเดือนสิงหาคม 2567

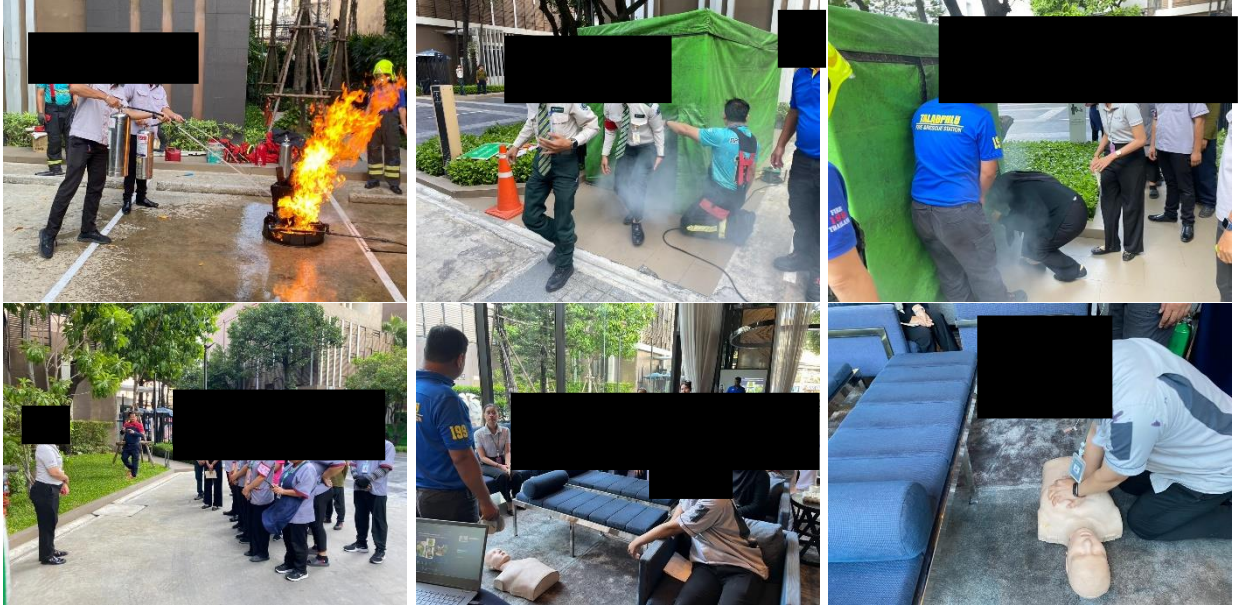
รูปที่ ผ7.63 การซ้อมอพยพหนีเพลิงไหม้ เมื่อเดือนพฤศจิกายน 2567

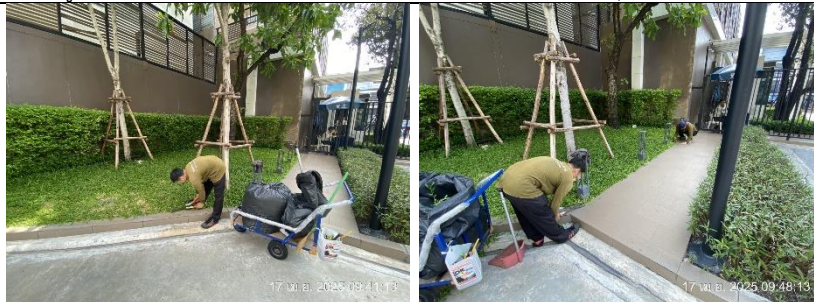
รูปที่ ผ7.64 พนักงานคอยดูแลสภาพพื้นที่สีเขียวของโครงการ

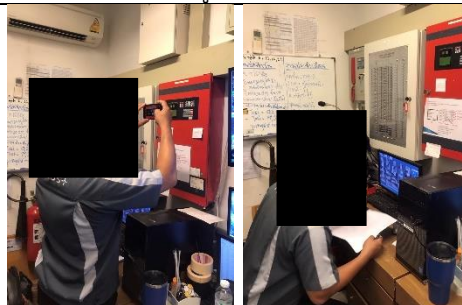
รูปที่ ผ7.65 เจ้าหน้าที่ตรวจสอบอุปกรณ์ป้องกัน และเตือนอัคคีภัย
