ภาพถ่ายผลการปฏิบัติตามมาตรการป้องกันและแก้ไขผลกระทบสิ่งแวดล้อม และมาตรการติดตามตรวจสอบคุณภาพสิ่งแวดล้อม
โครงการ โนเบิล รีเฟลกซ์ (ส่วนขยาย) (ระยะดำเนินการ)
ประจำเดือนมกราคม-มิถุนายน 2568

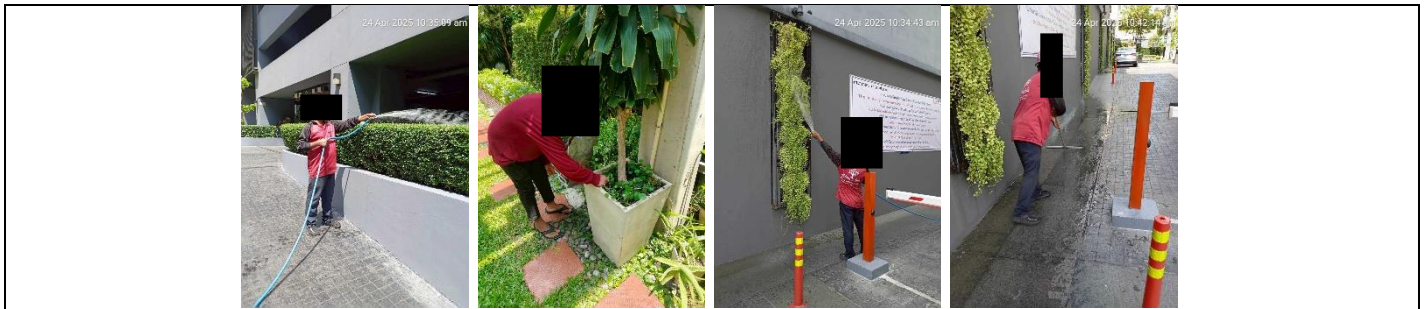
รูปที่ ๗.๑ พนักงานคอยดูแลต้นไม้ และสวนหย่อม ภายในพื้นที่โครงการ

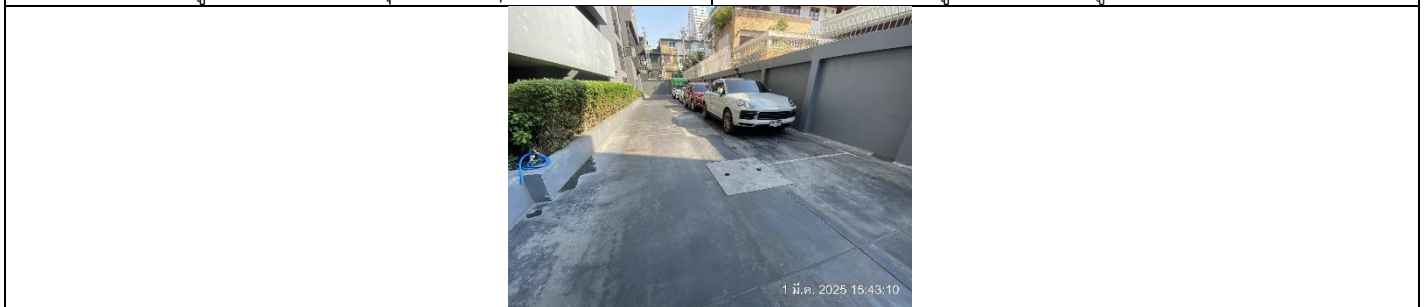
รูปที่ ๗.๘ ระบบบำบัดน้ำเสียภายในโครงการ

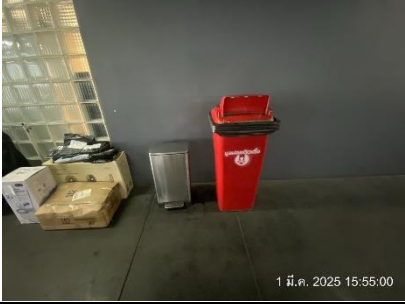
<p>รูปที่ ผ7.15 ขยะอันตรายโครงการจัดให้อยู่บริเวณลาดจอดรถชั้น 1</p>

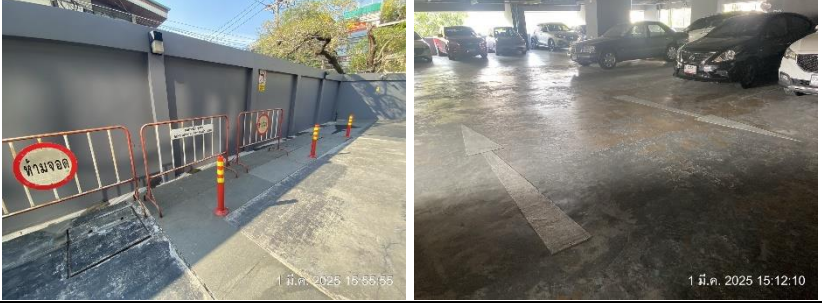
<p>รูปที่ ฎ7.22 เครื่องหมายจราจรที่ถนน และที่ลานจอดรถ</p>

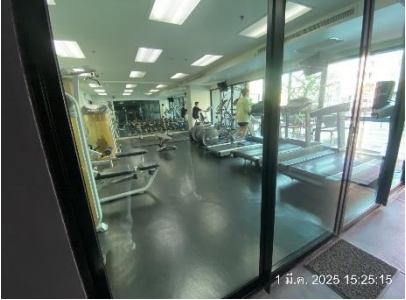
<p>รูปที่ ผ7.31 ห้องออกกำลังกาย</p>

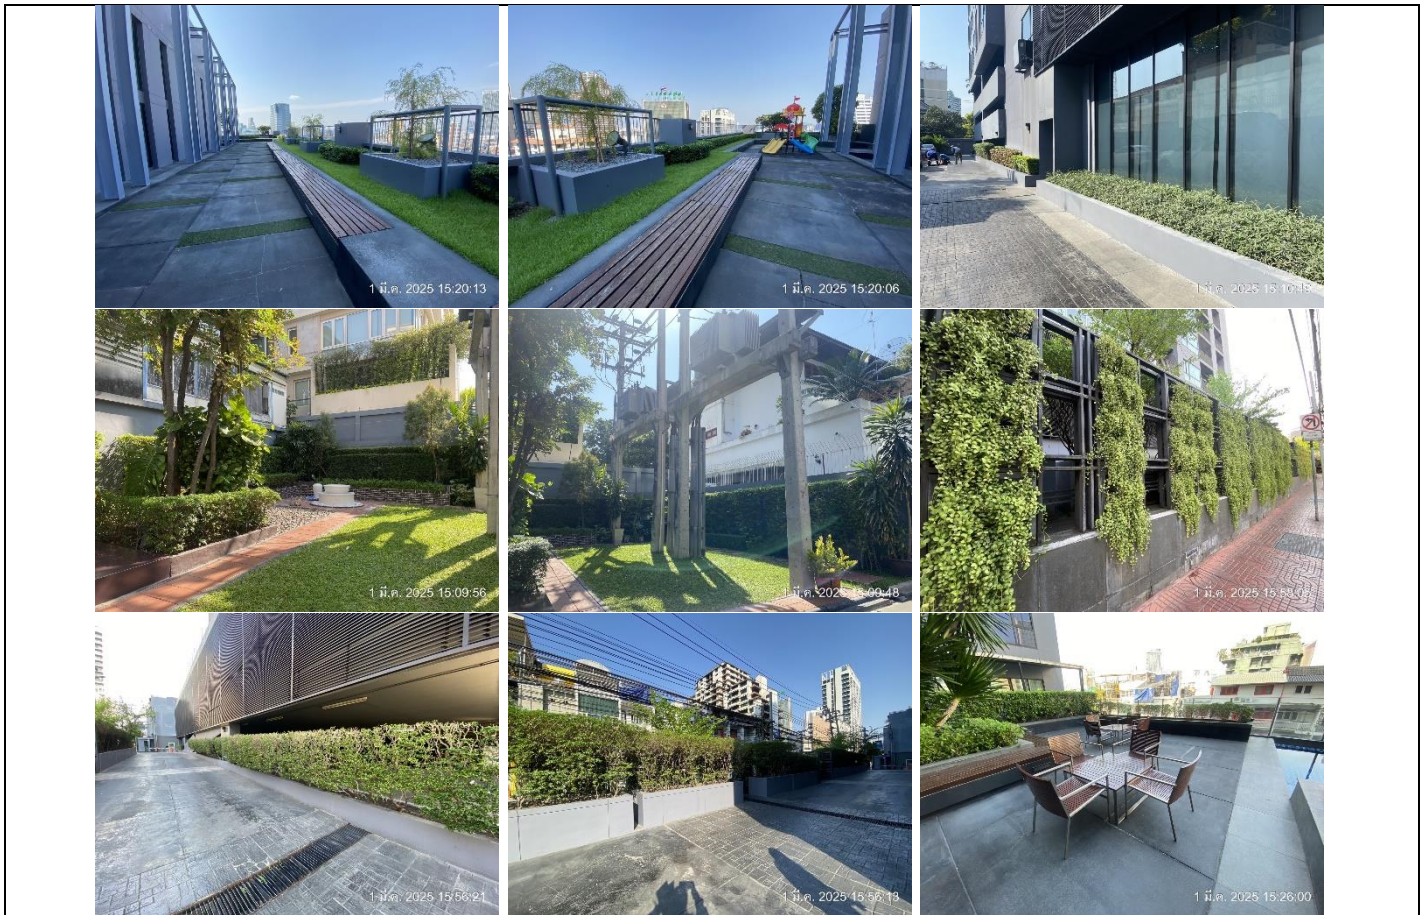
รูปที่ ผ7.32 พื้นที่สีเขียวของโครงการ

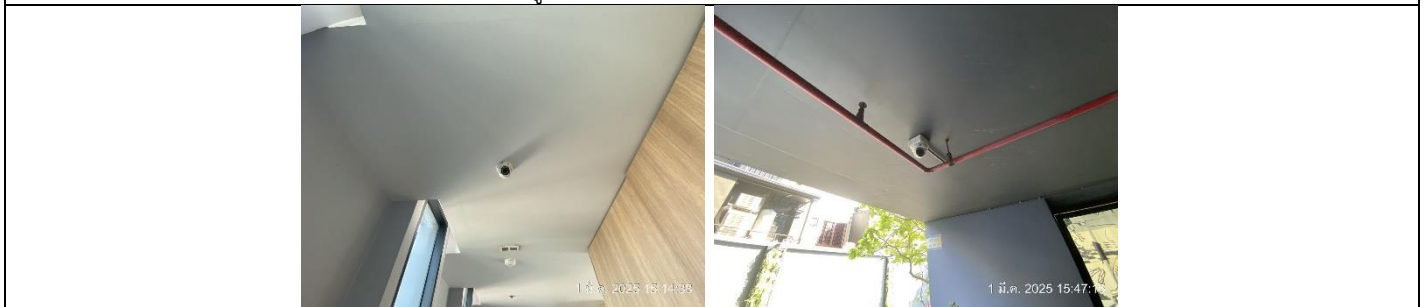
รูปที่ ผ7.33 ระบบกล้องวงจรปิดภายในอาคารโครงการ และรอบโครงการ

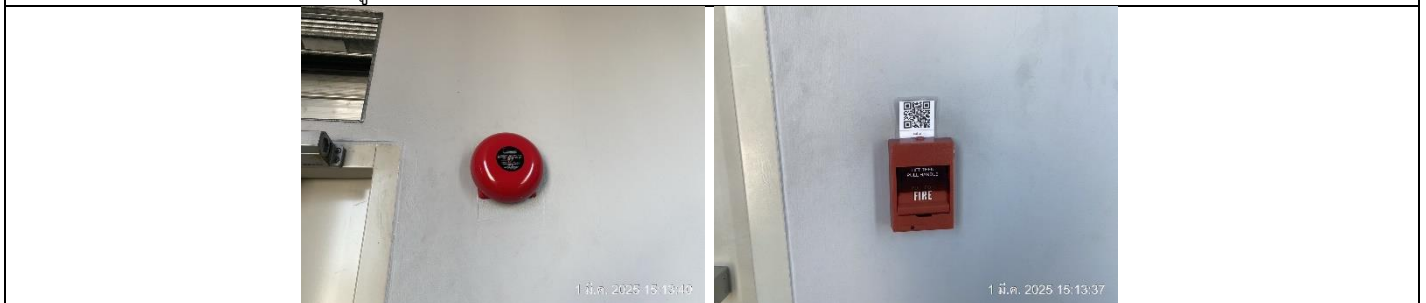
รูปที่ ผ7.34 อุปกรณ์แจ้งเหตุแบบกริ่งสัญญาณ แบบใช้มือ

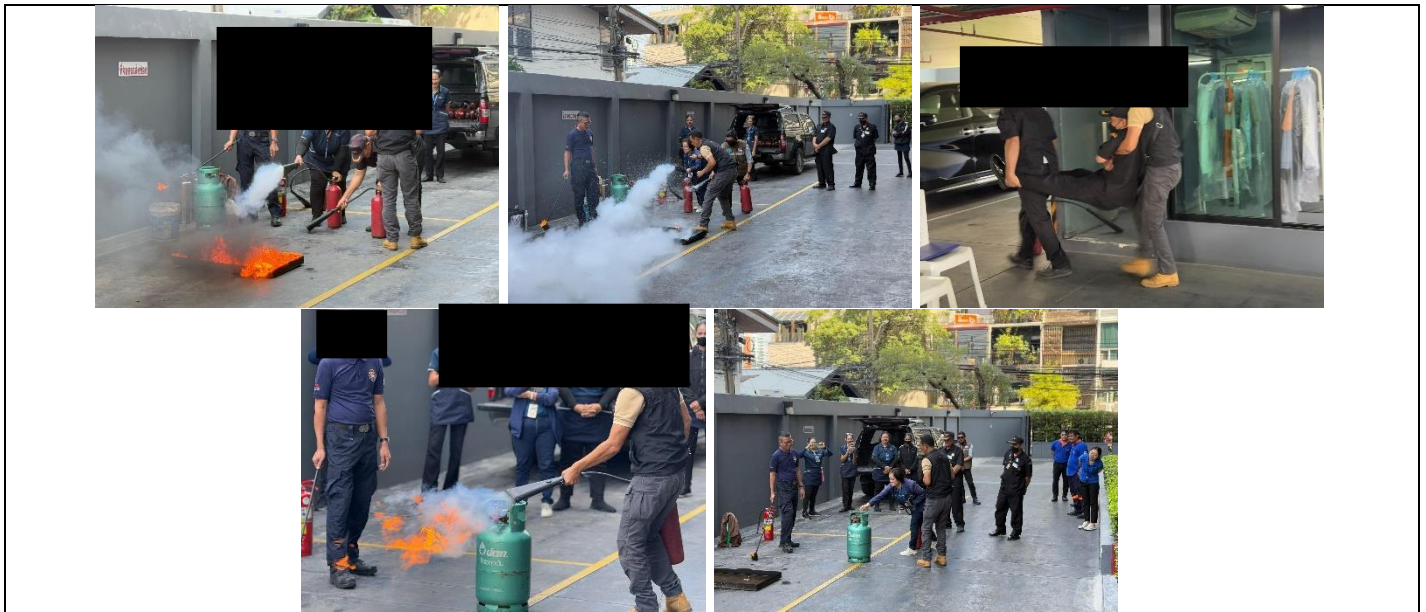
รูปที่ ๗.๔๘ การจัดอบรมฝึกซ้อมการอพยพหนีไฟ และการดับเพลิง เดือนธันวาคม 2567

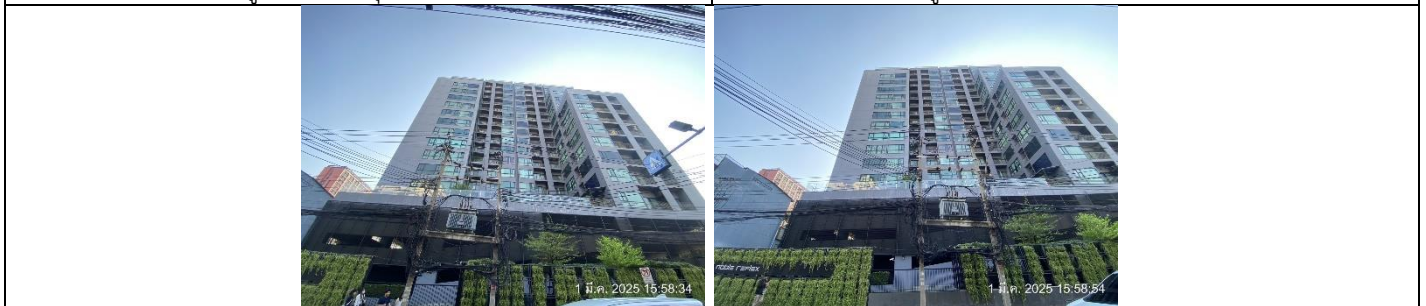
รูปที่ ๗.๕๑ อาคารของโครงการ
