ภาพถ่ายผลการปฏิบัติตามมาตรการป้องกันและแก้ไขผลกระทบสิ่งแวดล้อม และมาตรการติดตามตรวจสอบคุณภาพสิ่งแวดล้อม  
โครงการ CLUB ROYAL C และ CLUB ROYAL D (ระยะดำเนินการ)  
ประจำเดือนมกราคม-มิถุนายน 2568

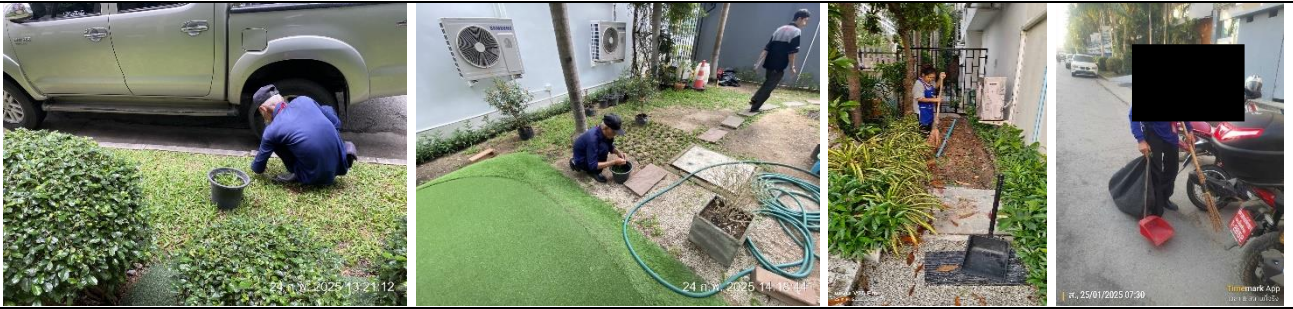
รูปที่ ๗7.1 เจ้าหน้าที่คอยดูแลต้นไม้ และสวนหย่อมภายในพื้นที่โครงการ

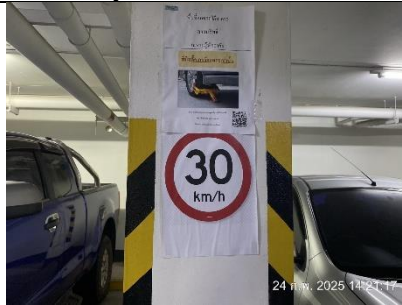
รูปที่ ๗7.2 ป้ายจำกัดความเร็ว

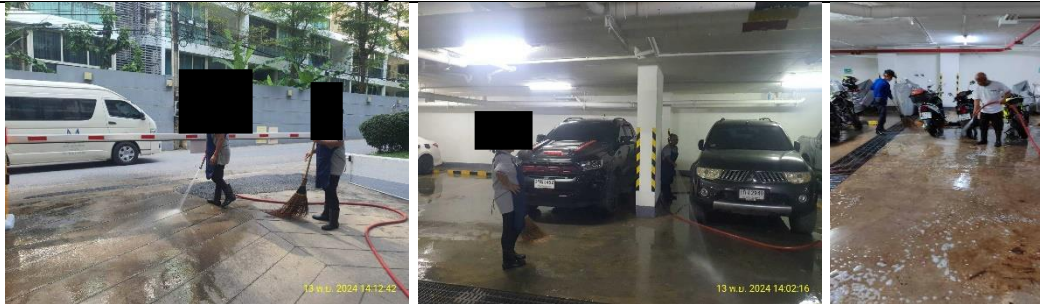
รูปที่ ๗7.3 เจ้าหน้าที่ดูแลรักษาความสะอาดถนนภายในโครงการ โดยการฉีดล้างถนน

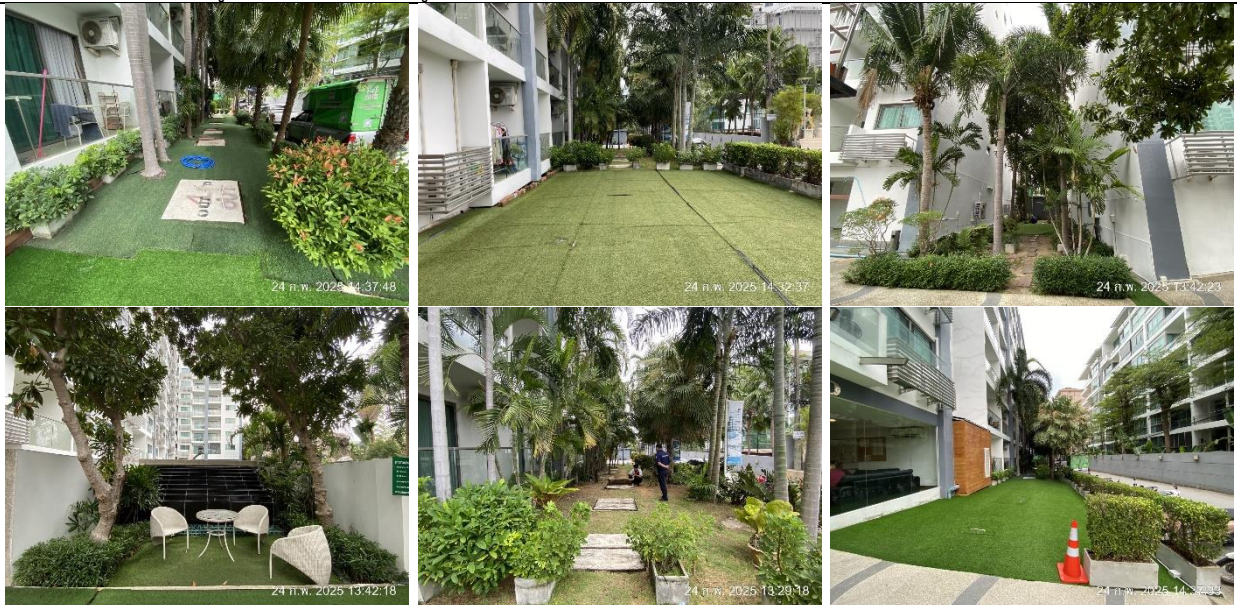
รูปที่ ๗7.4 พื้นที่สีเขียวภายในโครงการ

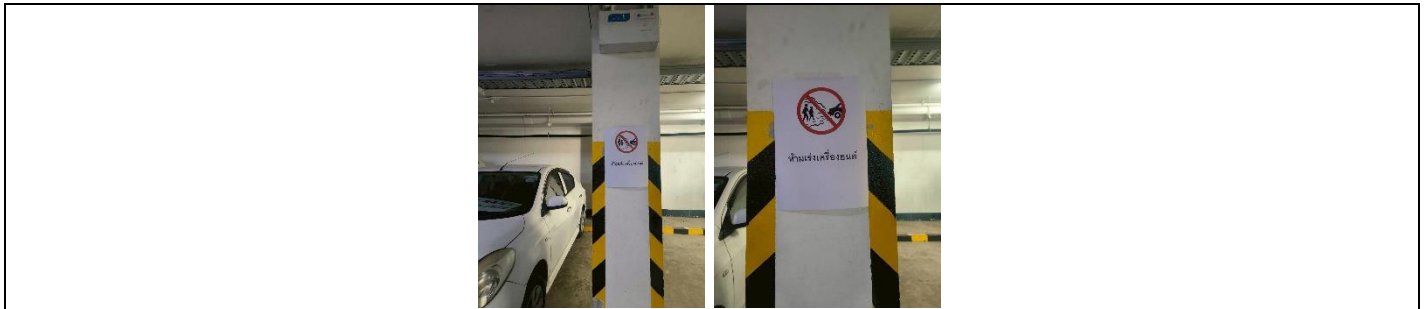
รูปที่ ๗.5 ป้ายห้ามแรงเครื่องยนต์ทั้งไว้ในบริเวณลานจอดรถ

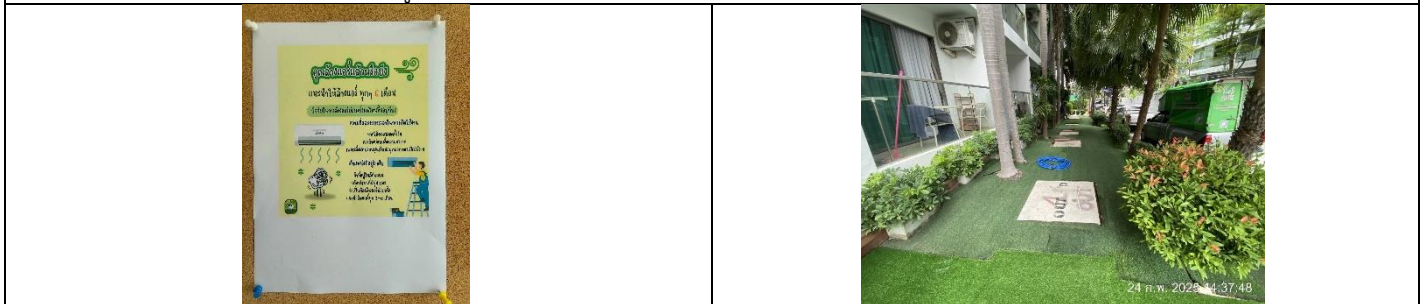
รูปที่ ๗.6 ป้ายประชาสัมพันธ์ให้ผู้พักอาศัยทำความสะอาด  
เครื่องปรับอากาศทุกๆ 6 เดือน/ครั้ง

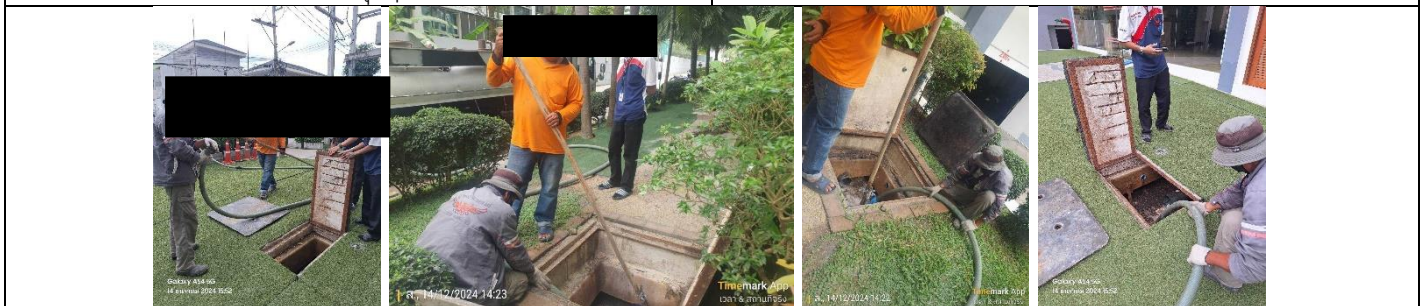
รูปที่ ๗.8 การสูบน้ำออกจากบ่อเก็บตะกอน เมื่อเดือนธันวาคม 2567

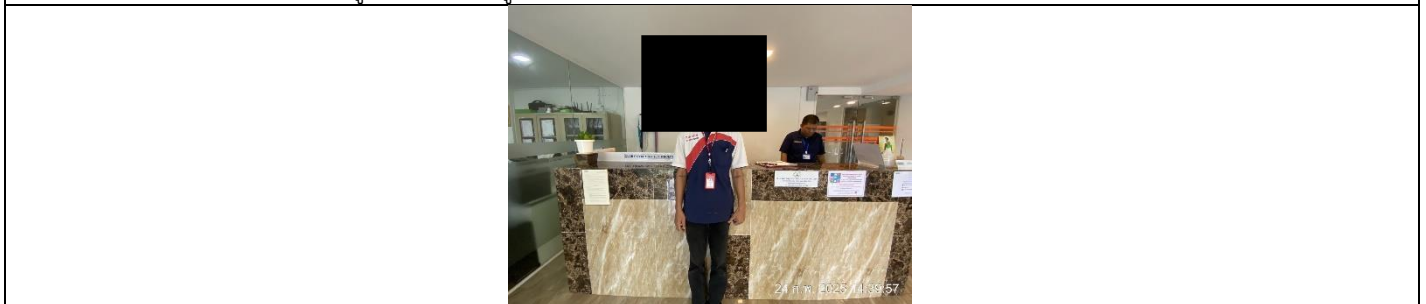
รูปที่ ๗.9 ช่างประจำโครงการ

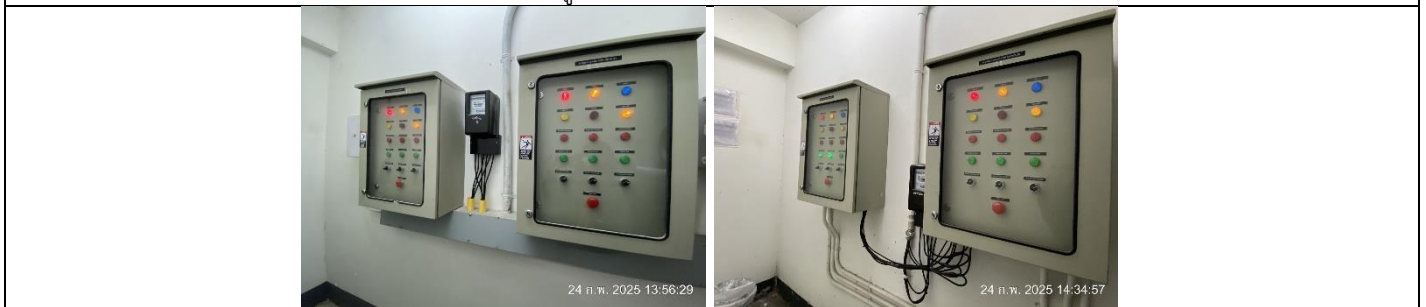
รูปที่ ๗.10 ระบบมอเตอร์ไฟฟ้าสำหรับระบบบำบัดน้ำเสีย อาคาร C และอาคาร D ตามลำดับ

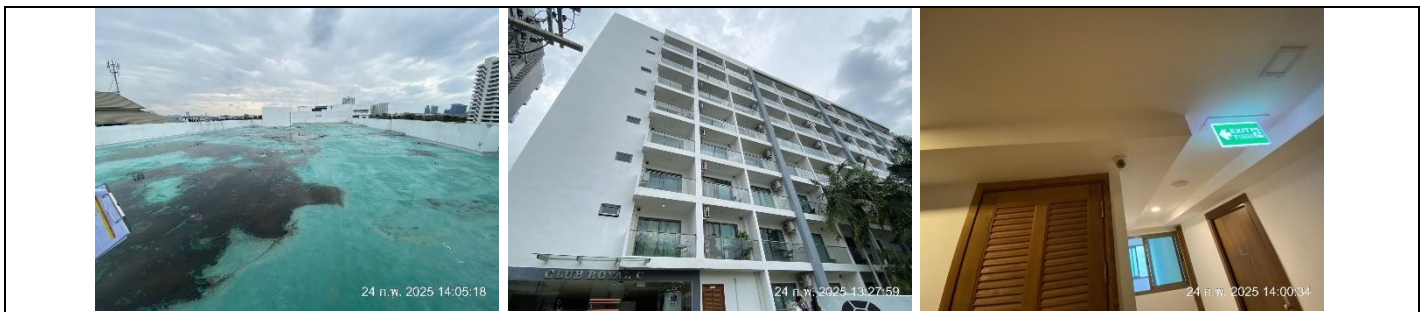
รูปที่ ผ7.18 ลักษณะผนังของหลังคา ผนังอาคาร และผนังภายในอาคาร

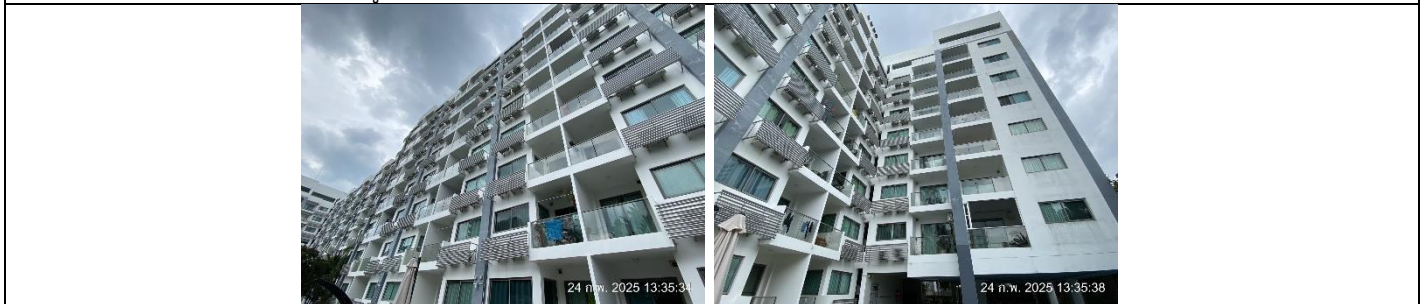
รูปที่ ผ7.19 กระจุกในห้องพักต่าง ๆ และลักษณะตัวอาคาร

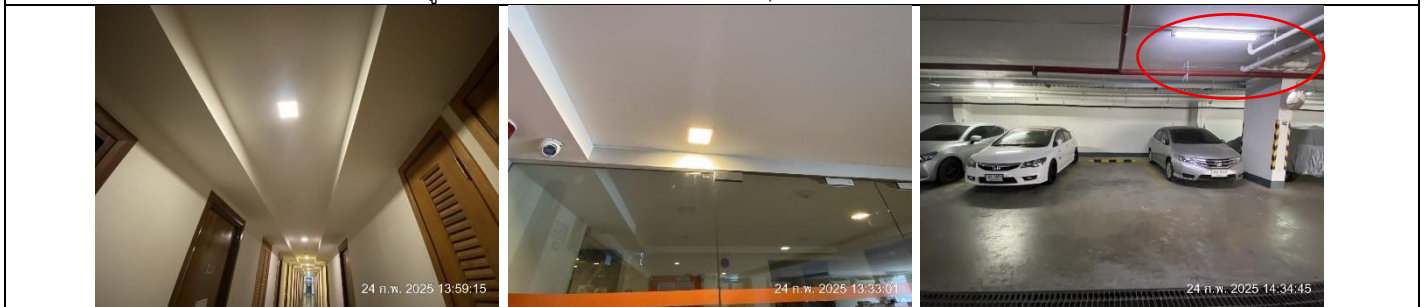
รูปที่ ผ7.20 แสงสว่างภายในอาคารโครงการ

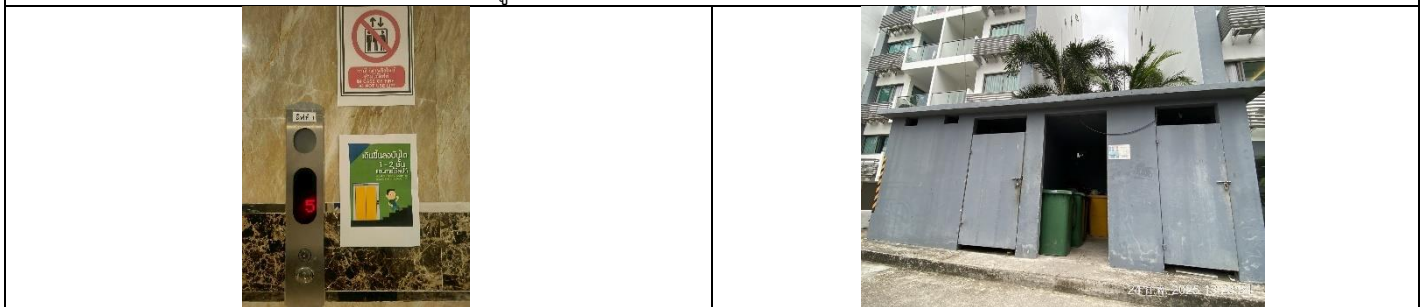
รูปที่ ผ7.21 ป้ายขึ้น - ลง ชั้นเดียวควรใช้บันไดแทนการใช้ลิฟท์

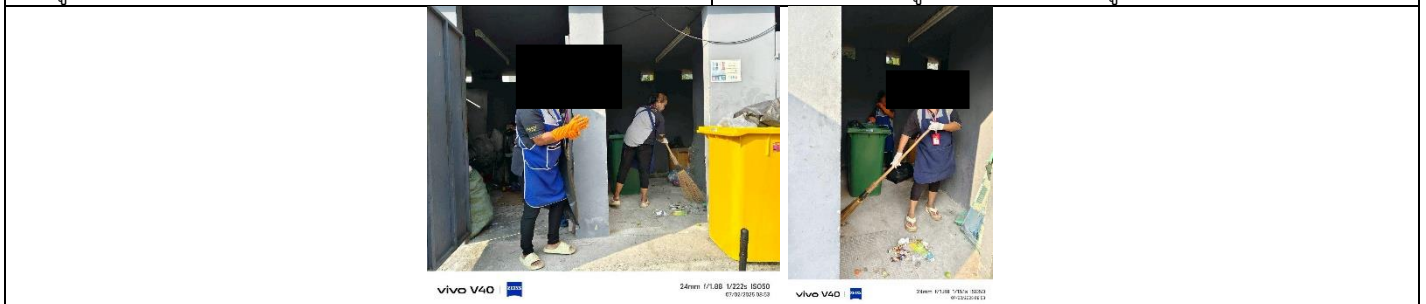
รูปที่ ผ7.23 เจ้าหน้าที่กวาดทำความสะอาด ภายในห้องพัสดุฝอยรวม

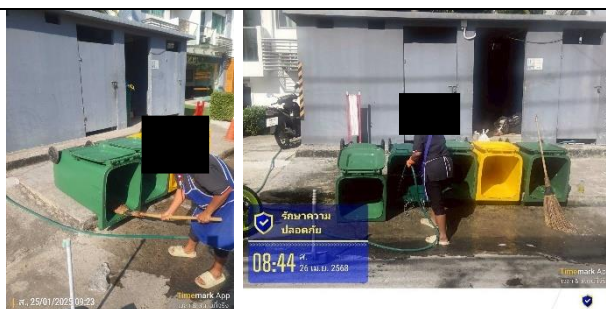
รูปที่ ผ7.24 เจ้าหน้าที่ทำความสะอาด ถังมูลฝอยรวม

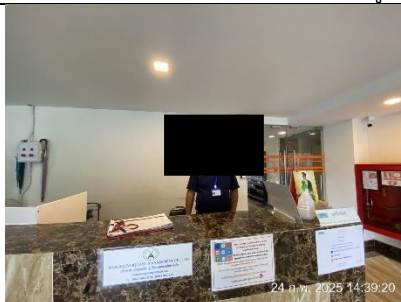
รูปที่ ผ7.25 เจ้าหน้าที่รักษาความปลอดภัย

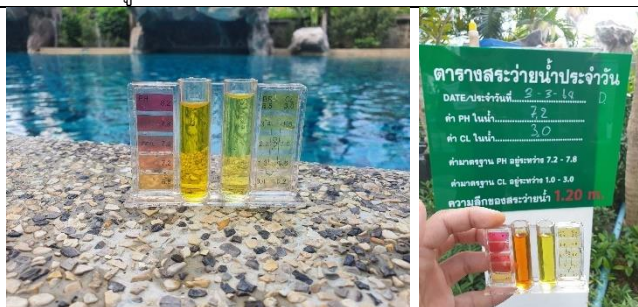
รูปที่ ผ7.26 การตรวจวิเคราะห์ปริมาณคลอรีนอิสระคงเหลือ และค่าความเป็นกรดต่าง

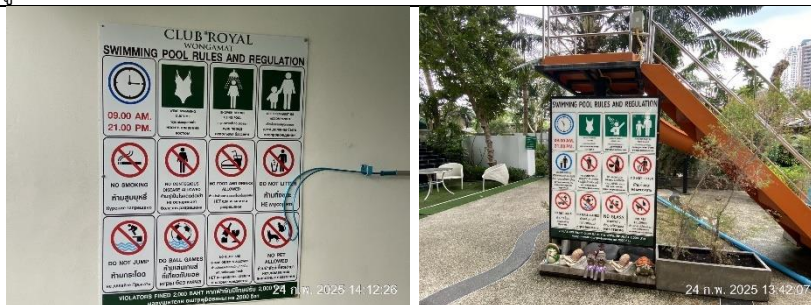
รูปที่ ผ7.27 ป้ายแสดงข้อปฏิบัติสำหรับผู้ใช้บริการ

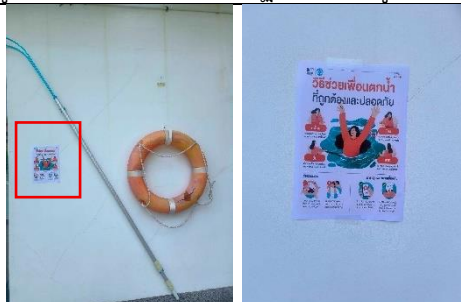
รูปที่ ผ7.28 ป้ายวิธีการปฐมพยาบาลช่วยคนจมน้ำ

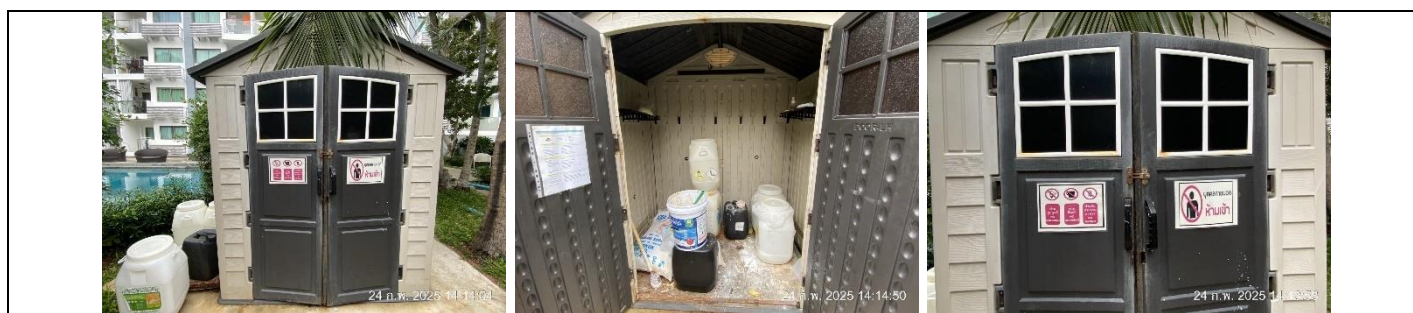
รูปที่ ๗7.29 สถานที่เก็บสารเคมี พร้อมทั้งติดป้ายระบุ “ป้ายห้ามสูบบุหรี่ ดื่มเครื่องดื่มแอลกอฮอล์ หรือรับประทานอาหาร” และ “ห้ามเข้า”

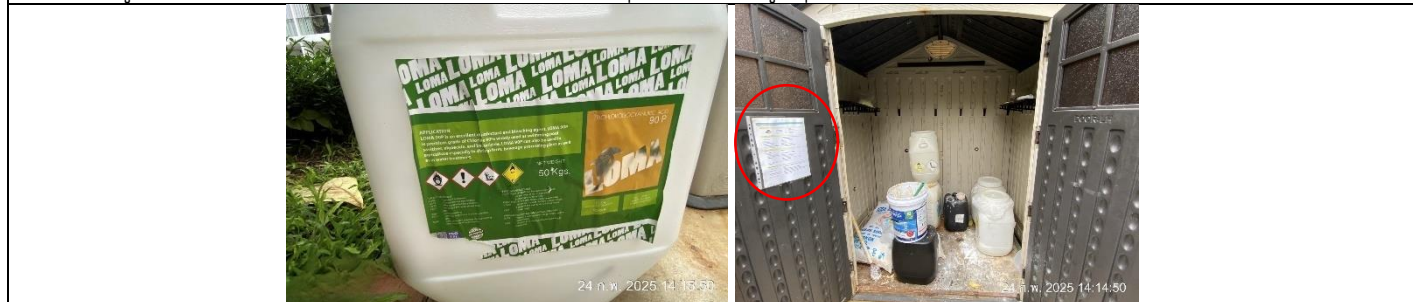
รูปที่ ๗7.30 ฉลากระบุชื่อสารเคมีส่วนผสม หรือส่วนประกอบที่เป็นอันตรายวิธีการใช้ และวิธีการปฐมพยาบาลในกรณีฉุกเฉิน

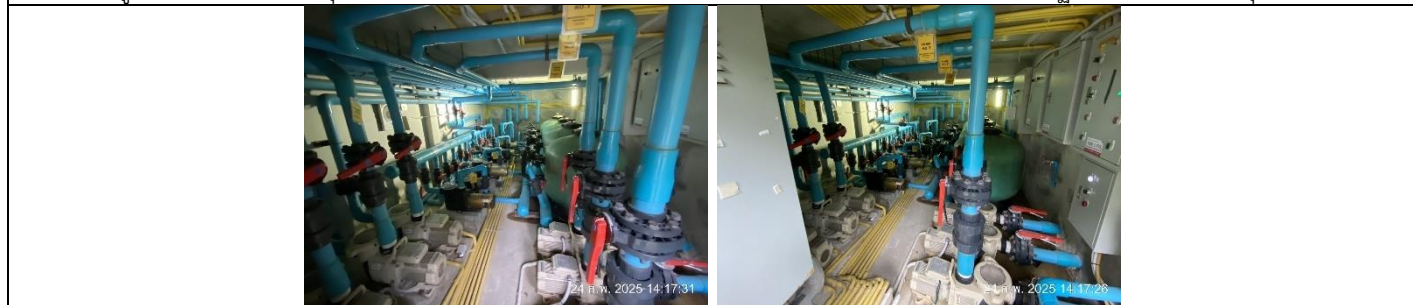
รูปที่ ๗7.31 ห้องเครื่องกรองน้ำ

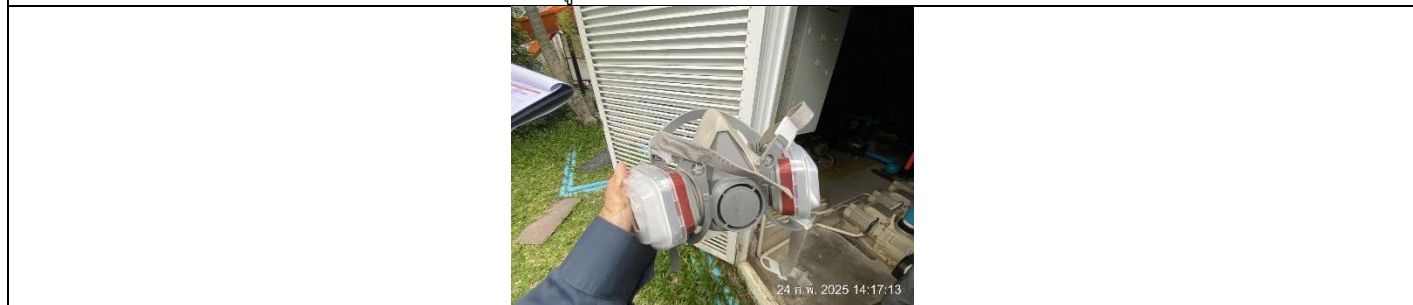
รูปที่ ๗7.32 อุปกรณ์ป้องกันอันตรายส่วนบุคคล

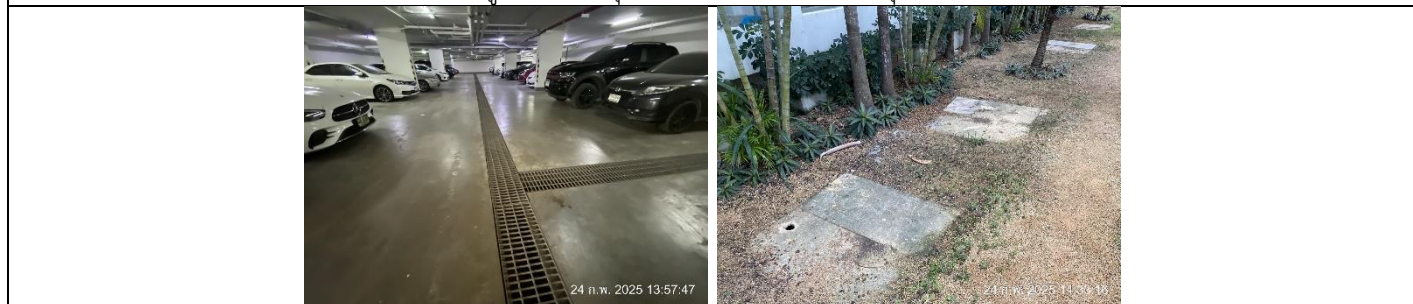
รูปที่ ๗7.33 รางระบายน้ำทิ้ง และท่อสำหรับระบายน้ำทิ้ง

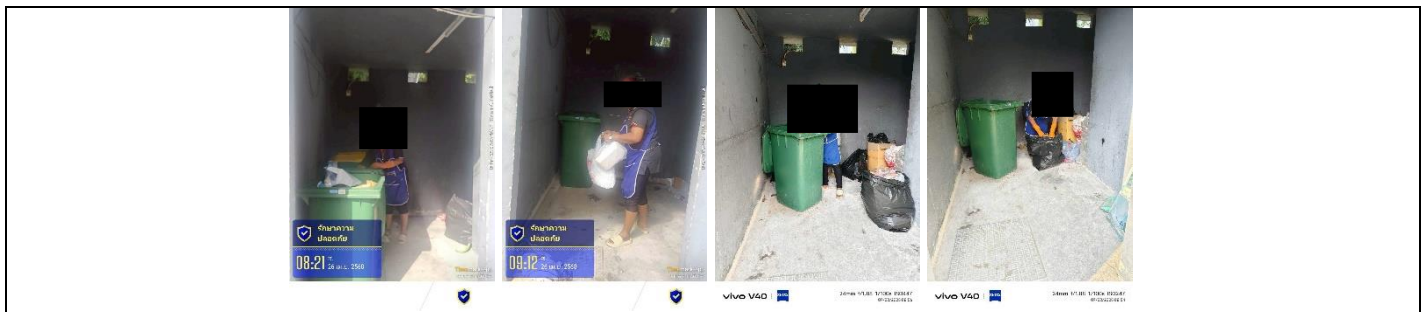
รูปที่ ผ7.34 พนักงานคัดแยกขยะ และมีภาชนะรองรับขยะแยกตามประเภท

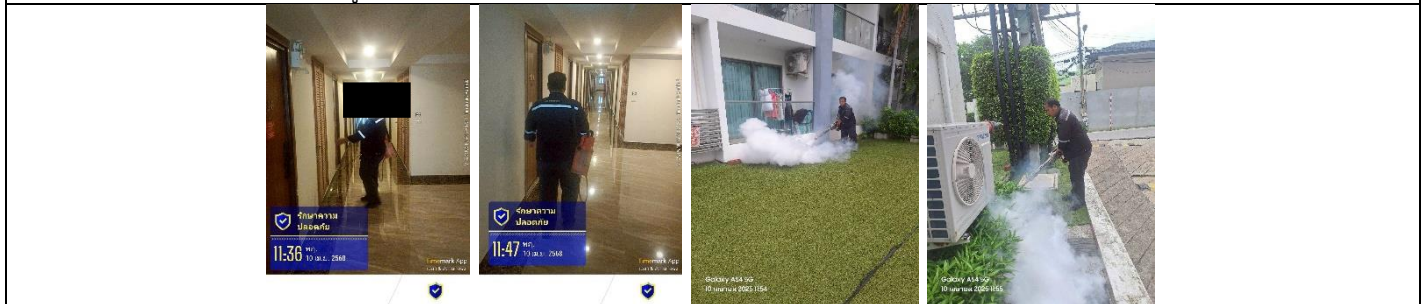
รูปที่ ผ7.35 การป้องกัน ควบคุม กำจัดสัตว์ และแมลงพาหะนำโรค

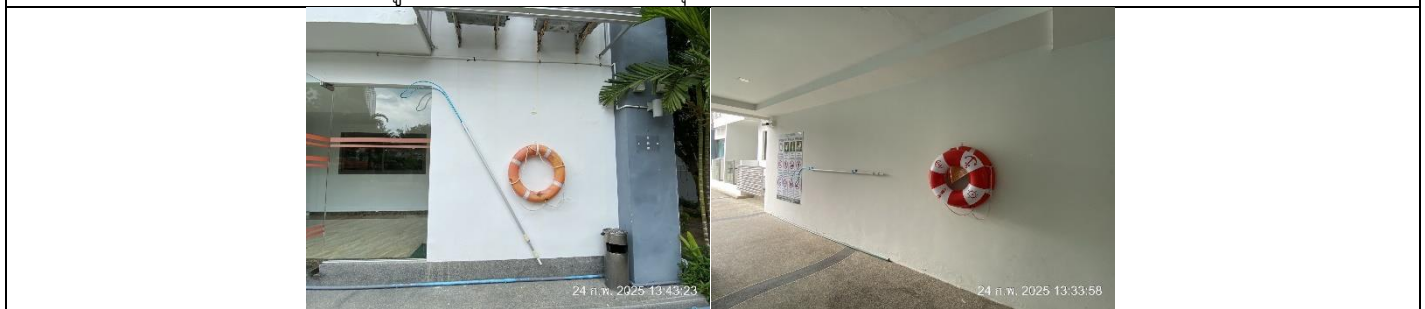
รูปที่ ผ7.36 อุปกรณ์ช่วยชีวิต บริเวณสระว่ายน้ำ

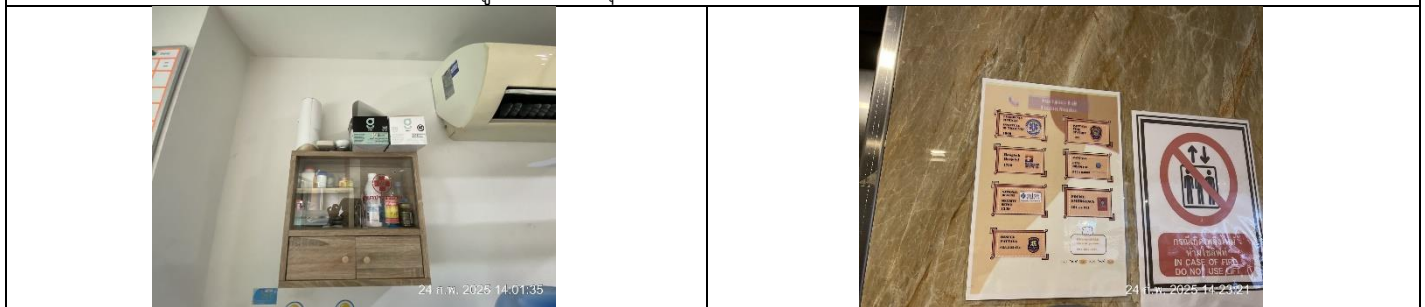
รูปที่ ผ7.37 ชุดปฐมพยาบาล

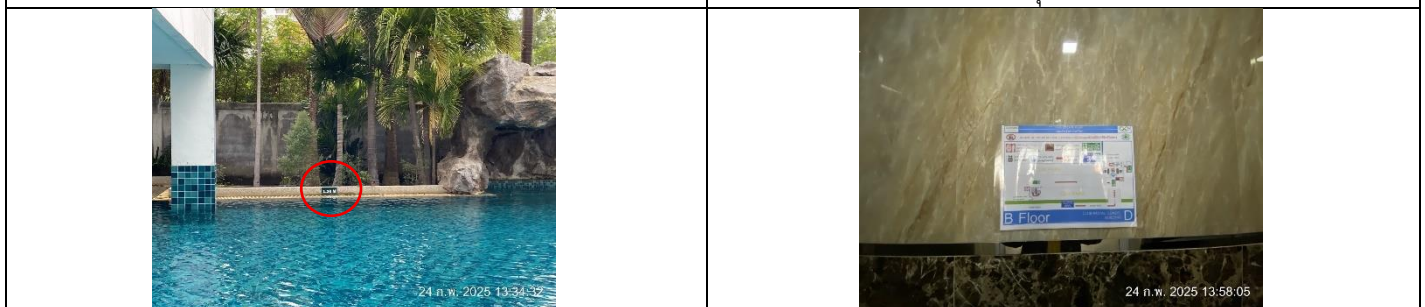
รูปที่ ผ7.39 ป้ายบอกความลึก บริเวณสระว่ายน้ำ

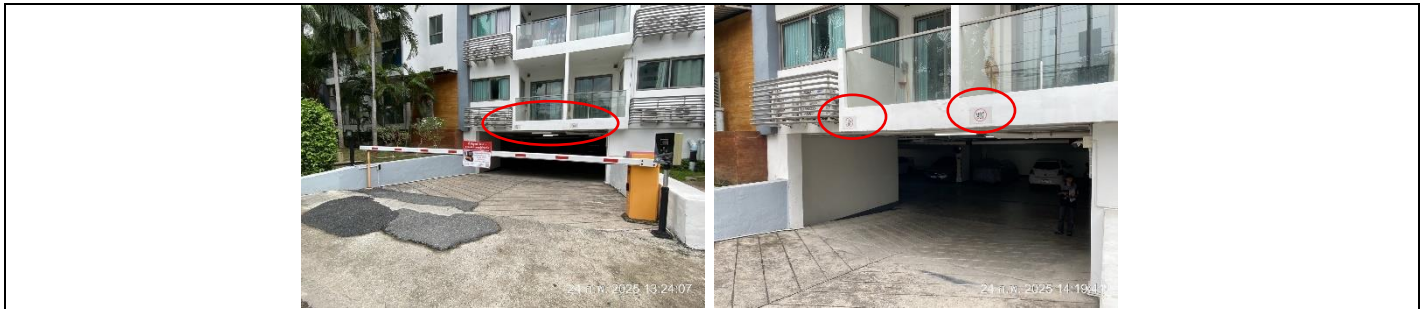
รูปที่ ผ7.41 ป้ายแสดงเส้นทางรถ เข้า-ออก ภายในโครงการ

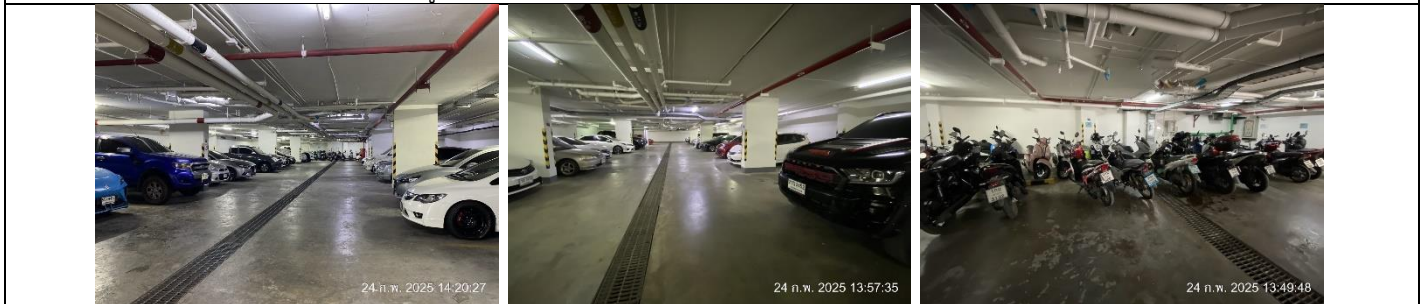
รูปที่ ผ7.42 ที่จอดรถของโครงการ

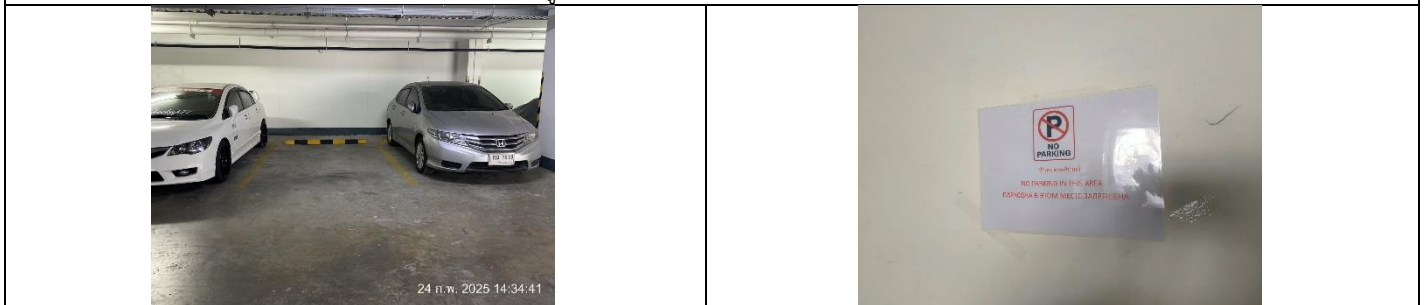
รูปที่ ผ7.43 เส้นแบ่งช่องจราจร

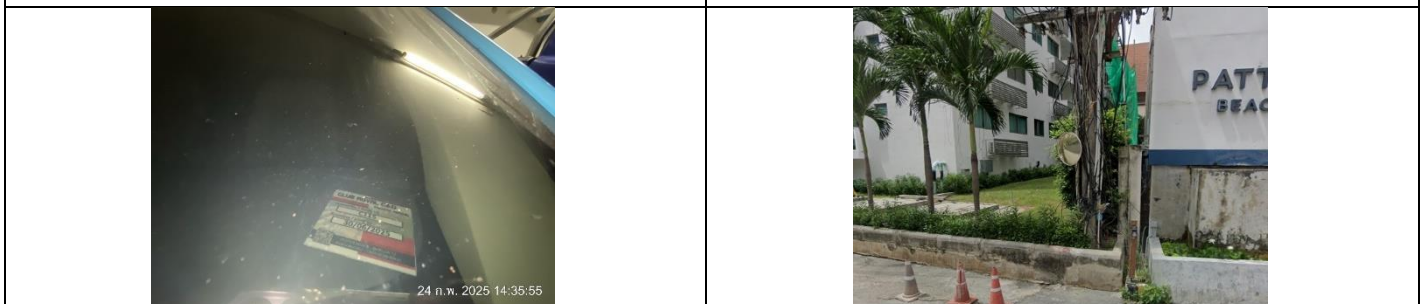
รูปที่ ผ7.45 สติกเกอร์ติดรถของผู้อยู่อาศัยที่มีรถยนต์

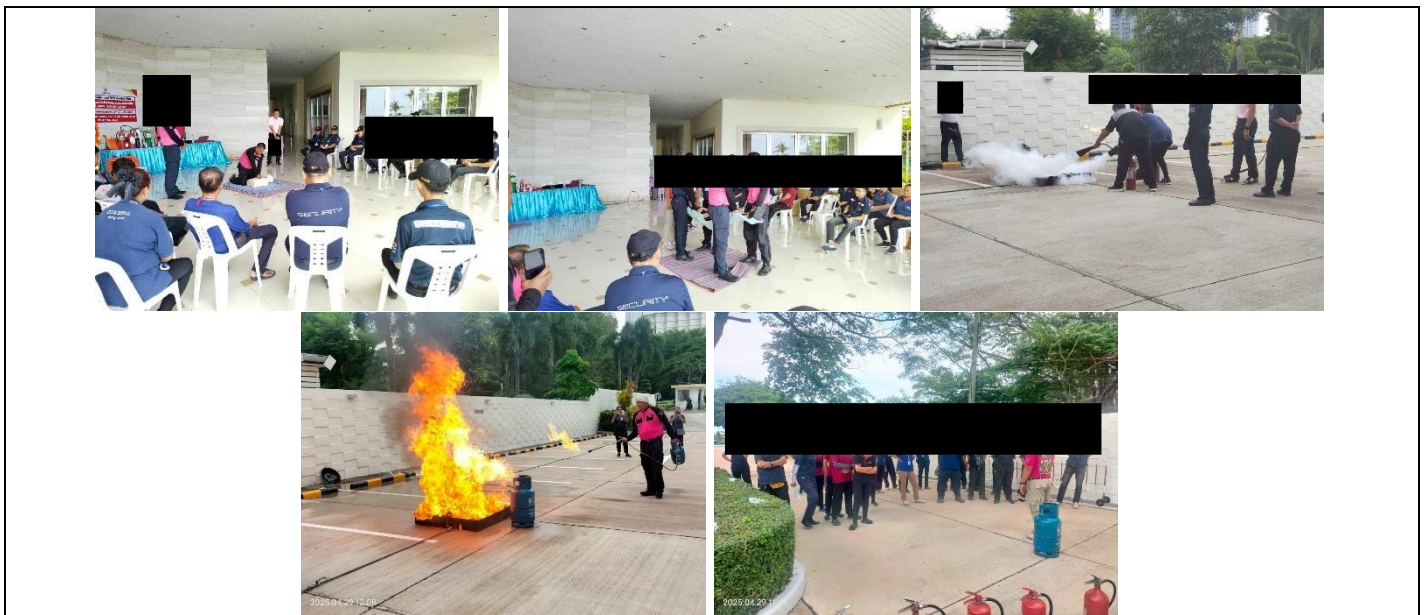
รูปที่ ผ7.63 การอบรมและซ้อมการอพยพคนกรณีเกิดเพลิงไหม้ เมื่อเดือนเมษายน 2568

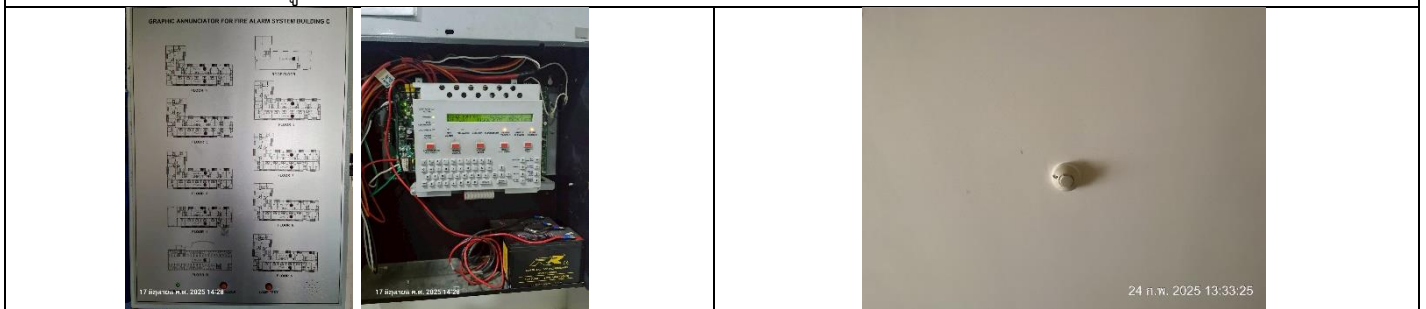
รูปที่ ผ7.64 แผงควบคุมระบบสัญญาณแจ้งเหตุเพลิงไหม้ (Fire alarm control center ; FCC) และแผงแสดงสัญญาณแจ้งเหตุเพลิงไหม้ (Fire alarm terminal box ; FA)

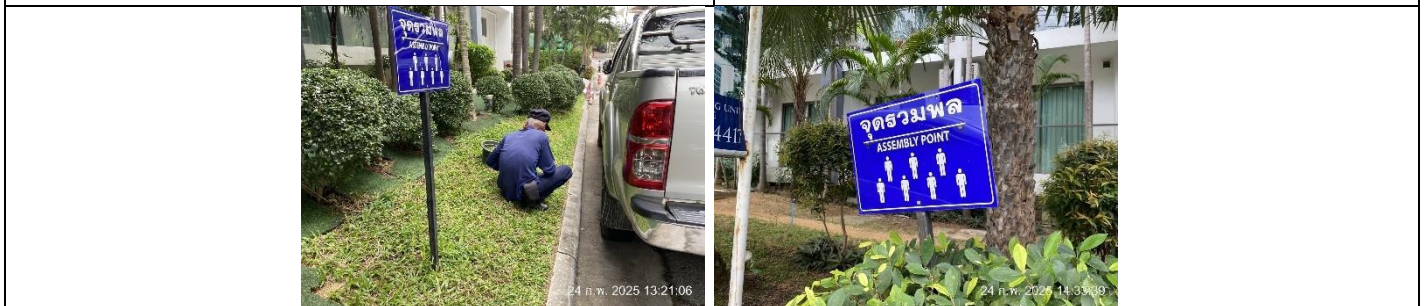
รูปที่ ผ7. 66 จุดรวมพล จำนวน 2 จุด
