รายงานผลการปฏิบัติตาม  
มาตรการป้องกันและแก้ไขผลกระทบสิ่งแวดล้อม  
และมาตรการติดตามตรวจสอบคุณภาพสิ่งแวดล้อม  
ระยะดำเนินการ

โรงแรมเลอ เมอริเดียน ภูเก็ต ไม้ขาวบีช รีสอร์ท  
เจ้าของ : บริษัท นารายณ์ โฮเต็ล จำกัด  
ประจำเดือนมกราคม – มิถุนายน พ.ศ. 2568

**รายงานผลการปฏิบัติตามมาตรการป้องกันและแก้ไขผลกระทบสิ่งแวดล้อม  
และมาตรการติดตามตรวจสอบผลกระทบสิ่งแวดล้อม  
โรงแรมเลอ เมอริเดียน ภูเก็ต ไม้ขาวบีช รีสอร์ท**

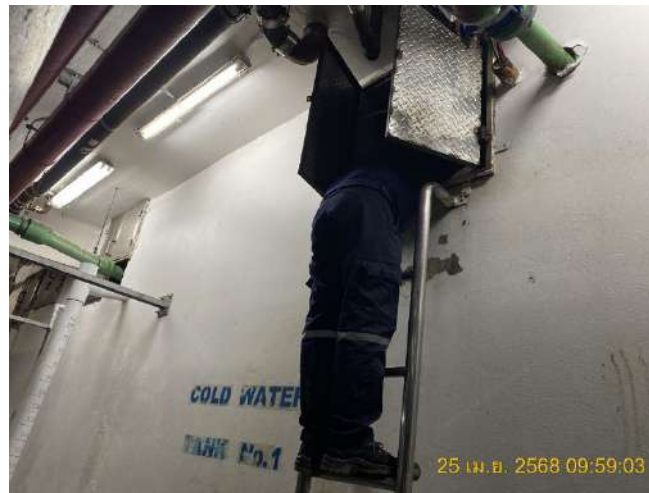
รูปที่ 3.1 การเก็บตัวอย่างน้ำใช้

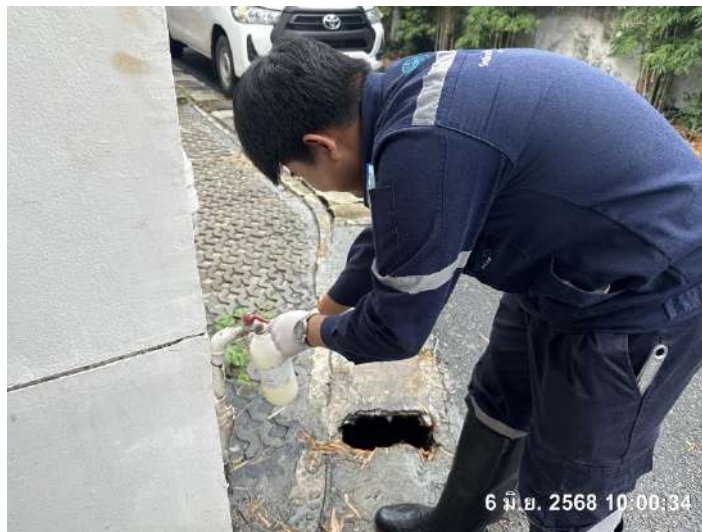
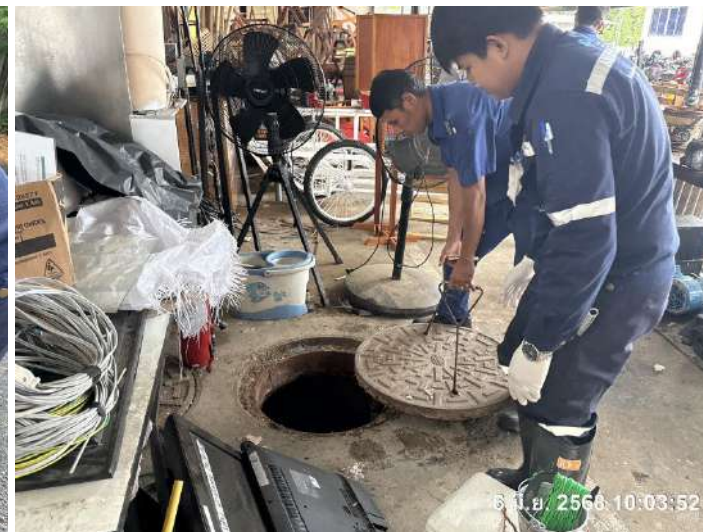
รูปที่ 3.2 การเก็บตัวอย่างน้ำจากระบบบำบัดน้ำเสีย

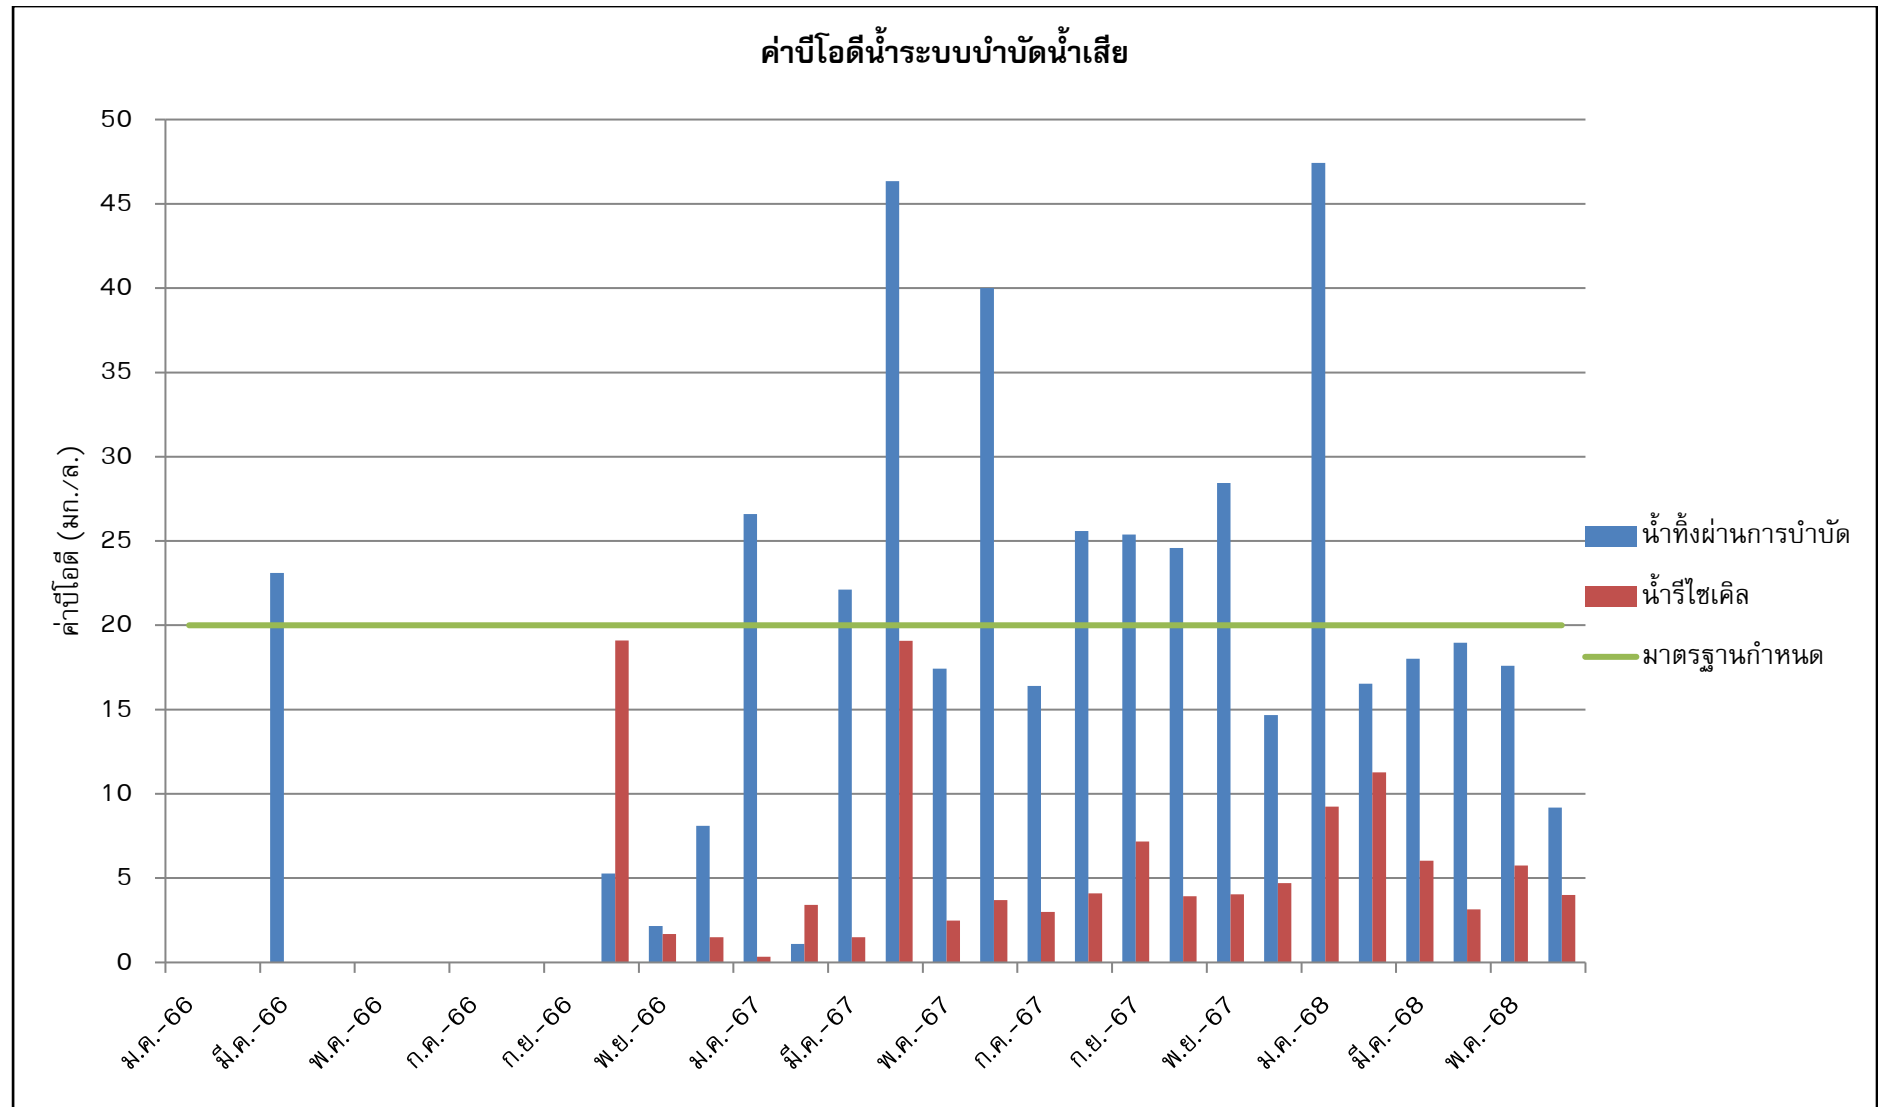
รูปที่ 3.3 ค่าบีโอดีน้ำระบบบำบัดน้ำเสีย

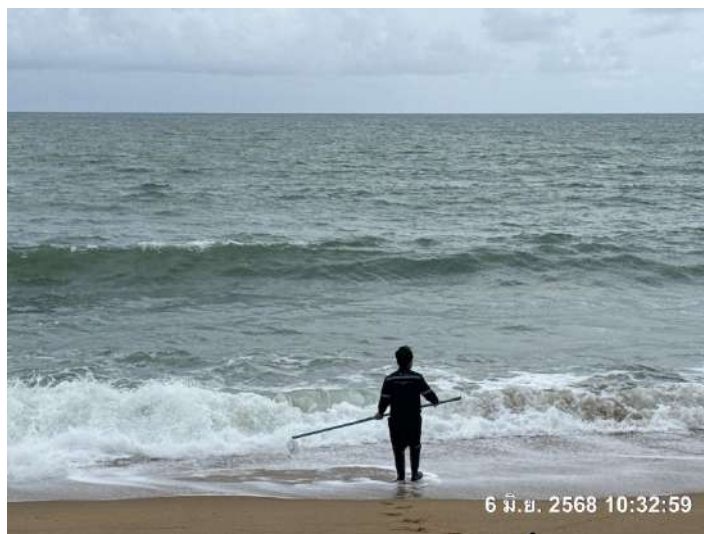
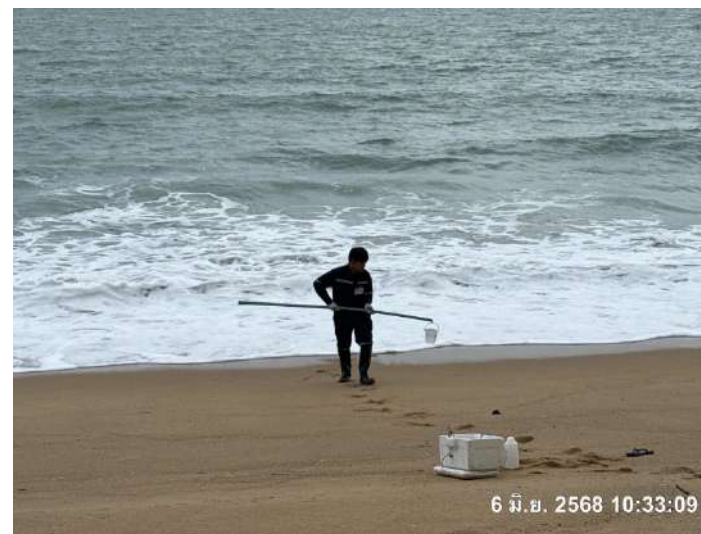
รูปที่ 3.4 การเก็บตัวอย่างน้ำทะเล

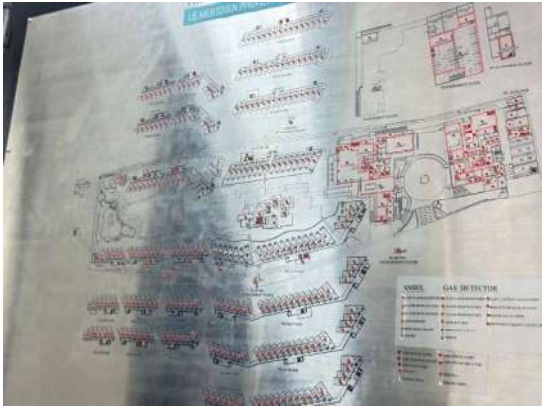
ไม่มีหลอด LED ให้แสดงผลจึงทำให้เวลาเกิดเหตุไม่สามารถแสดงผลที่ Graphic Annunciator
