บทที่ 1
บทนำ

1.1 ความเป็นมาของการจัดทำรายงาน

บริษัท โรงโมหินโซคชัย จำกัด จึงมอบหมายให้บริษัท เอ บี อี เอ็น เอ็นจีเนียริง คอนซัลแตนท์ จำกัด เป็นผู้ดำเนินการจัดทำรายงานผลการปฏิบัติตามมาตรการป้องกันและแก้ไขผลกระทบสิ่งแวดล้อมและมาตรการติดตามตรวจสอบผลกระทบสิ่งแวดล้อม เพื่อเสนอหน่วยงานที่เกี่ยวข้อง

1. ชื่อโครงการ โครงการเหมืองแร่หินอุตสาหกรรมชนิดหินบะซอลต์ เพื่ออุตสาหกรรมก่อสร้าง ของบริษัท โรงโม่หินโชคชัย จำกัด ประทานบัตรที่ 28835/16142 ร่วมแผนผังโครงการทำเหมืองเดียวกันกับประทานบัตรที่ 28721/15529

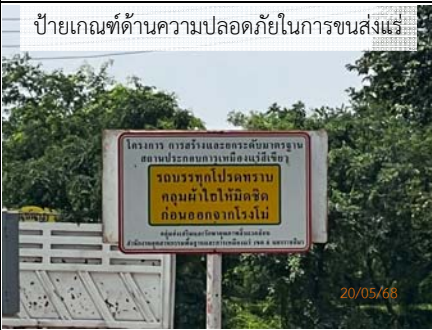
มาตรการป้องกันและแก้ไขผลกระทบสิ่งแวดล้อม และมาตรการติดตามตรวจสอบผลกระทบสิ่งแวดล้อม	ผลการปฏิบัติตามมาตรการ	ปัญหา อุปสรรค ที่ไม่สามารถปฏิบัติ ตามมาตรการ และแนวทางแก้ไข	ภาพประกอบมาตรการ
			<p>ป้ายเกณฑ์ด้านความปลอดภัยในการขนส่งแร่</p>

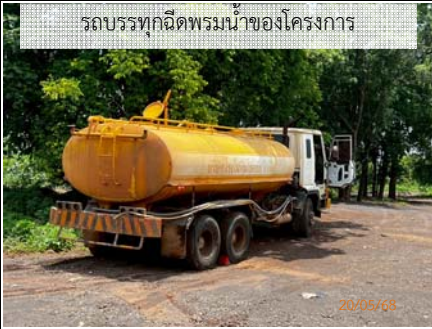
<p>20/05/68</p>
2.3 ฉีดพรมน้ำบนเส้นทางขนส่งแร่ช่วงที่เป็นถนนลูกรัง โดยในฤดูร้อนและฤดูหนาวให้ฉีดพรมประมาณ 3-4 ครั้ง/วัน ส่วนในฤดูฝนฉีดพรมน้ำวันละ 1 ครั้ง	- ฉีดพรมน้ำบริเวณเส้นทางขนส่งแร่ภายในพื้นที่โครงการ เส้นทางเข้า-ออกพื้นที่โครงการ และถนนสาธารณะนอกโครงการ อย่างน้อยวันละ 3-4 ครั้ง หรือขึ้นอยู่กับสภาพอากาศในแต่ละวัน	- ไม่มี	<p>รถบรรทุกฉีดพรมน้ำของโครงการ</p>

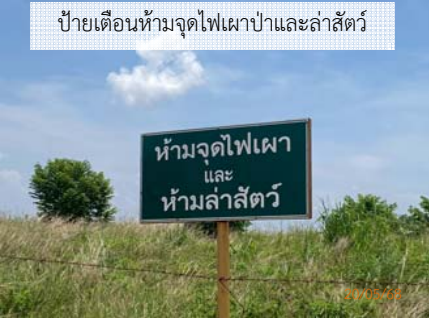
6.2 ให้จัดทำป้ายเตือนห้ามจุดไฟเผาหรือการล่าสัตว์ป่า บริเวณพื้นที่โครงการและใกล้เคียง	- โครงการได้ดำเนินการจัดทำป้ายเตือนห้ามจุด ไฟเผาหรือการล่าสัตว์ป่าบริเวณพื้นที่โครงการ และพื้นที่ใกล้เคียง	- ไม่มี

<p>ป้ายเตือนห้ามจุดไฟเผาป่าและล่าสัตว์</p>

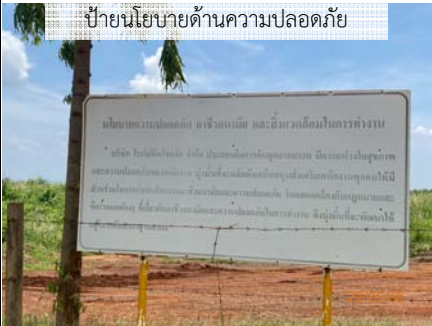
10.8 จัดทำป้ายนโยบายความปลอดภัย และนโยบาย ด้านสิ่งแวดล้อม ป้ายเตือนระวังพลัดตกหุบเหมืองและ ป้ายมาตรการด้านสิ่งแวดล้อมบริเวณพื้นที่โครงการ	- จัดทำป้ายนโยบายความปลอดภัย ป้าย มาตรการด้านสิ่งแวดล้อม ป้ายเตือนระวังพลัดตก หุบเหมืองป้ายเตือนระวังพื้นที่เสี่ยงภัยดินถล่ม ป้ายเตือนมีการระเบิดหิน บริเวณทางเข้าพื้นที่ โครงการ	- ไม่มี	<div> <p>ป้ายนโยบายด้านความปลอดภัย</p>

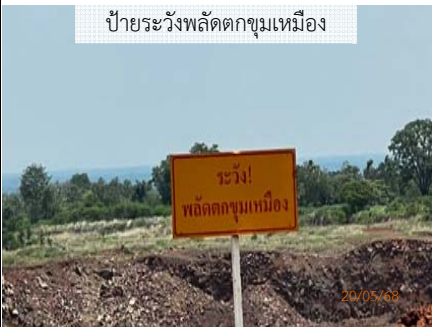
<p>ป้ายระวังพลัดตกหุบเหมือง</p>

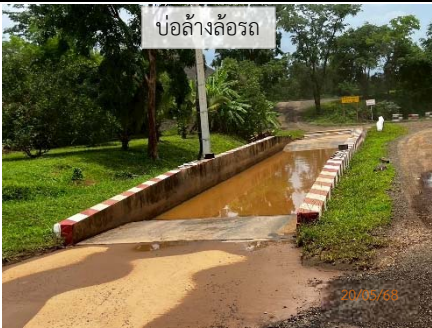
2.9 ดูแลรักษาบ่อล้างล้อบริเวณทางเข้าออกโครงการให้อยู่ในสภาพดีอยู่เสมอและรถบรรทุกทุกคันก่อนออกจากพื้นที่โครงการต้องผ่านบ่อล้างล้อทุกครั้ง	- โครงการจัดสร้างบ่อล้างล้อบริเวณทางเข้า-ออกพื้นที่โครงการ ให้รถบรรทุกทุกคันที่ออกจากพื้นที่โครงการจะต้องผ่านบ่อล้างล้อทุกครั้งและดูแลรักษาบ่อล้างล้อให้อยู่ในสภาพที่ใช้งานได้มีประสิทธิภาพ	- ไม่มี

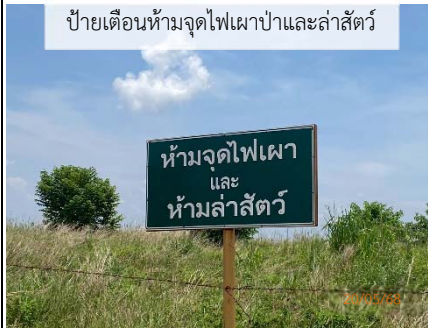
6.3 ควบคุมดูแลไม่ให้มีการจุดไฟเผาป่าหรือการ กระทำใดๆ ที่จะก่อให้เกิดไฟไหม้ป่าในบริเวณโครงการ และบริเวณใกล้เคียง	- จัดทำป้ายประกาศห้ามจุดไฟเผาป่าหรือการล่าสัตว์ โดยติดตั้งไว้ในบริเวณพื้นที่โครงการ พร้อมทั้ง อบรมพนักงานที่เข้าทำงานใหม่และกำชับให้ พนักงานของโครงการปฏิบัติตามอย่างเคร่งครัด	- ไม่มี	<p>ป้ายเตือนห้ามจุดไฟเผาป่าและล่าสัตว์</p>

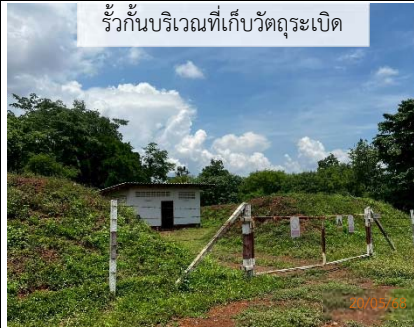
10.15 จัดให้มีการปิดกั้นหรือป้องกันอันตรายจากบริเวณต่างๆ เช่น ที่เก็บวัตถุระเบิด บริเวณสายพานพินเฟือง หรือบริเวณที่มีรถขุดทำงาน เป็นต้น	- โครงการจัดให้มีการปิดกั้นบริเวณที่เก็บวัตถุระเบิด มีการปิดคลุมบริเวณสายพานลำเลียง ส่วนบริเวณพื้นที่ที่มีเครื่องจักรทำงานจะห้ามไม่ให้คนที่ไม่มีส่วนเกี่ยวข้องเข้าไปในบริเวณดังกล่าว	- ไม่มี	รั้วกันบริเวณที่เก็บวัตถุระเบิด

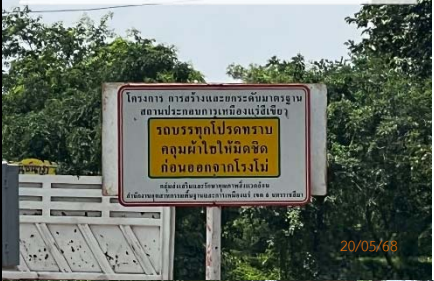
9. การขนส่งจะต้องใช้ความเร็วและน้ำหนักของ รถบรรทุกให้เป็นไปตามที่ทางราชการกำหนด และ ควบคุมความเร็วไม่เกิน 25 กิโลเมตร/ชั่วโมง ในช่วงที่ เป็นถนนลูกรังและที่ผ่านชุมชน พร้อมทั้งให้ปิดคลุม กระบะบรรทุกให้มิดชิดก่อนออกนอกพื้นที่โรงโม่หิน และหลีกเลี่ยงการขนส่งแร่ในช่วงเวลาการเดินทางไป- กลับจากโรงเรียนของเด็กนักเรียน	<ul style="list-style-type: none"> - ควบคุมน้ำหนักบรรทุกทุกโดยการชั่งน้ำหนักก่อน ออกนอกพื้นที่โครงการ และควบคุมความเร็ว รถบรรทุกให้ไม่เกิน 25 กม./ชม. พร้อมทั้งติดตั้ง ป้ายแจ้งเตือนบริเวณริมเส้นทางขนส่งแร่ - ทางโครงการได้กำหนดหลักเกณฑ์ด้านความ ปลอดภัยสำหรับการขนส่งแร่โดยรถบรรทุกแร่ทุก คันจะต้องปิดคลุมผ้าใบให้มิดชิดตลอดเส้นทาง ขนส่งแร่ และติดตั้งป้ายแสดงหลักเกณฑ์ด้านความ ปลอดภัยสำหรับการขนส่งแร่บริเวณพื้นที่โครงการ พร้อมทั้งขอความร่วมมือให้คนขับรถบรรทุกแร่ทุก คันปฏิบัติตาม - หลีกเลี่ยงการขนส่งแร่ในช่วงที่ประชาชนใช้ถนน ในปริมาณมาก คือ ช่วงเวลาการเดินทางไป-กลับ จากโรงเรียนของเด็กนักเรียน 	- ไม่มี	<p>ป้ายเกณฑ์ด้านความปลอดภัยในการขนส่งแร่</p>
