ภาพถ่ายผลการปฏิบัติตามมาตรการป้องกันและแก้ไขผลกระทบสิ่งแวดล้อม และมาตรการติดตามตรวจสอบคุณภาพสิ่งแวดล้อม
โครงการ เอ สเปซ เมกา 2 (ระยะดำเนินการ)
ประจำเดือนมกราคม-มิถุนายน 2568

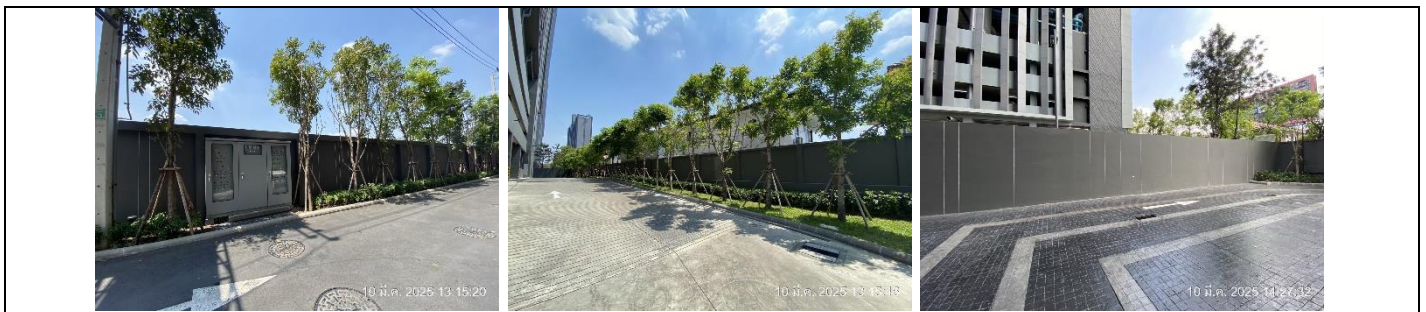
รูปที่ ผ7.1 รั้วรอบพื้นที่โครงการ

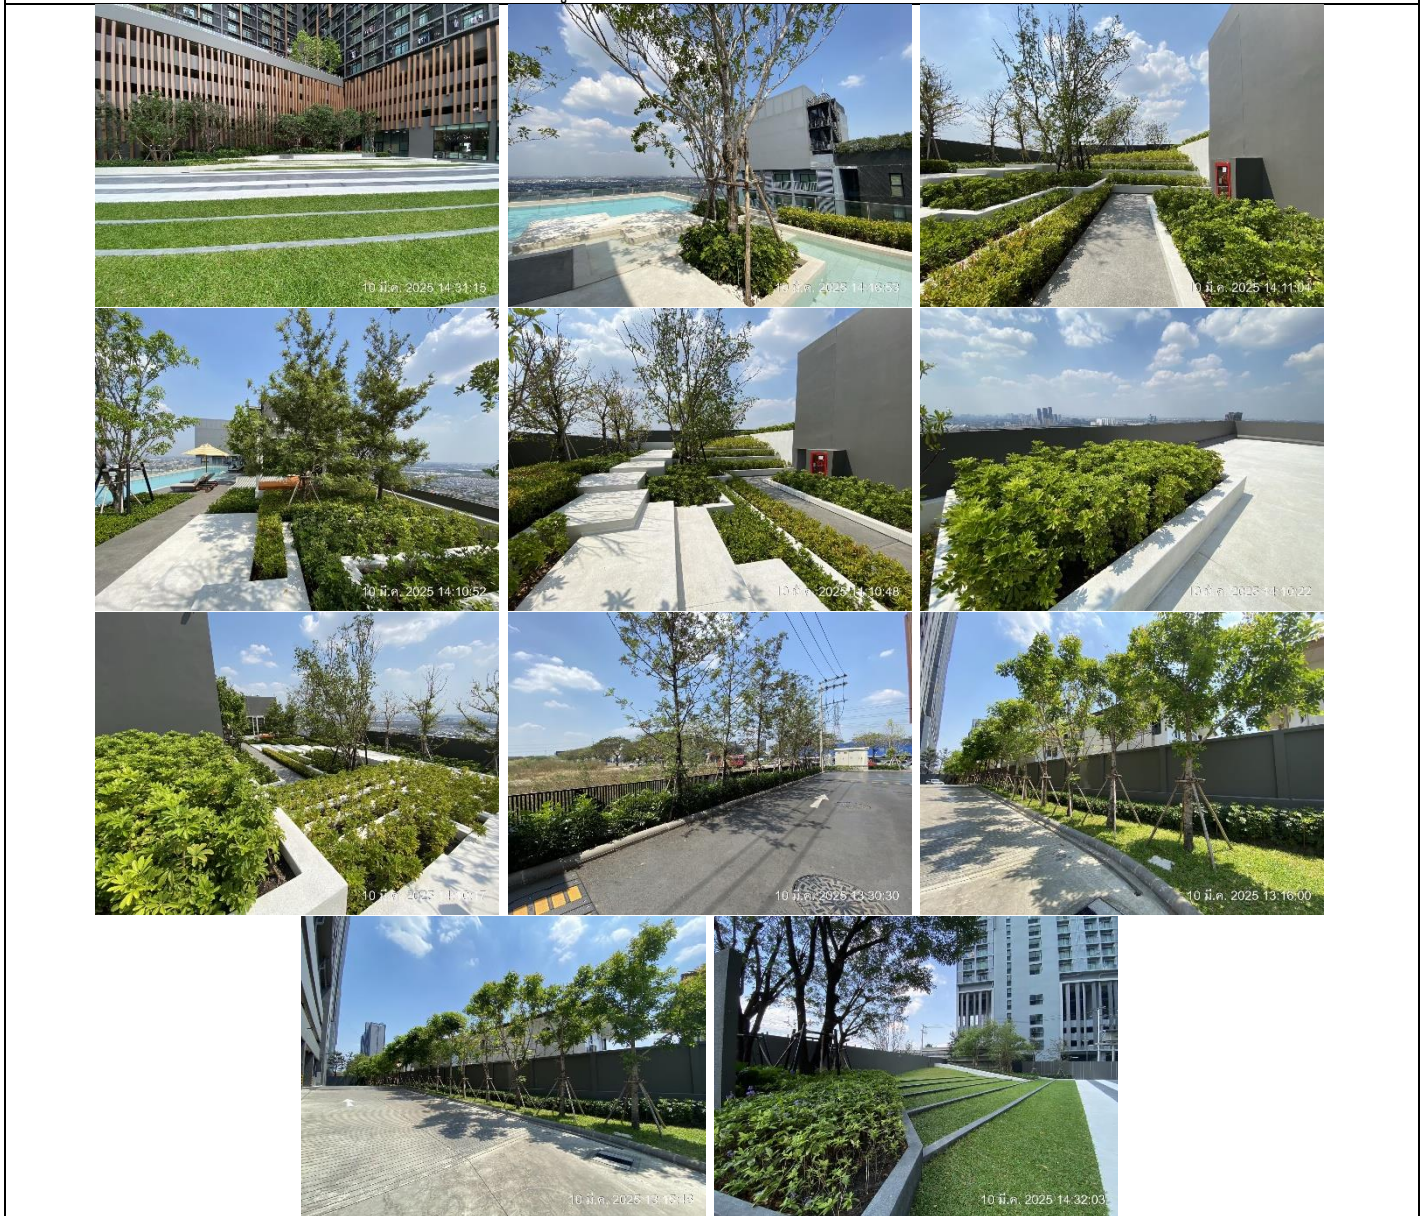
รูปที่ ผ7.2 พื้นที่สีเขียวมีการปลูกไม้ยืนต้น ไม้พุ่ม ไม้คลุมดินภายในโครงการ

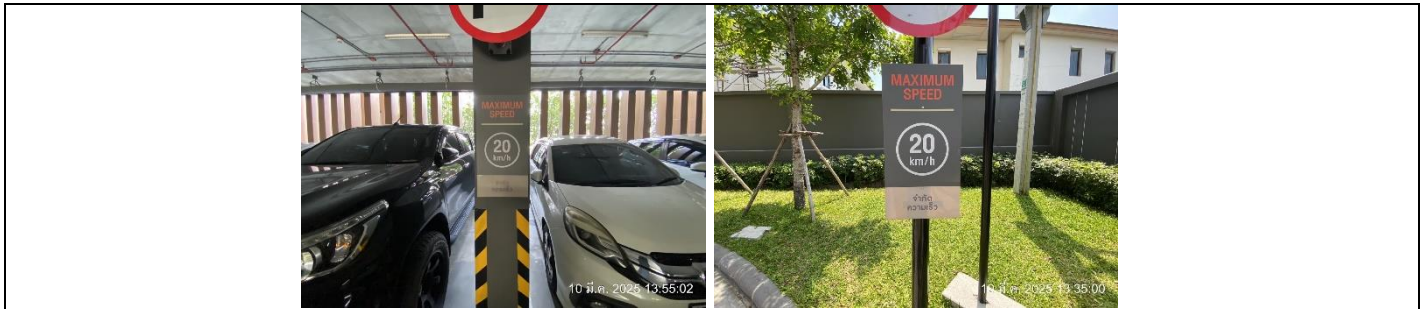
รูปที่ ผ7.3 ป้ายจำกัดความเร็ว

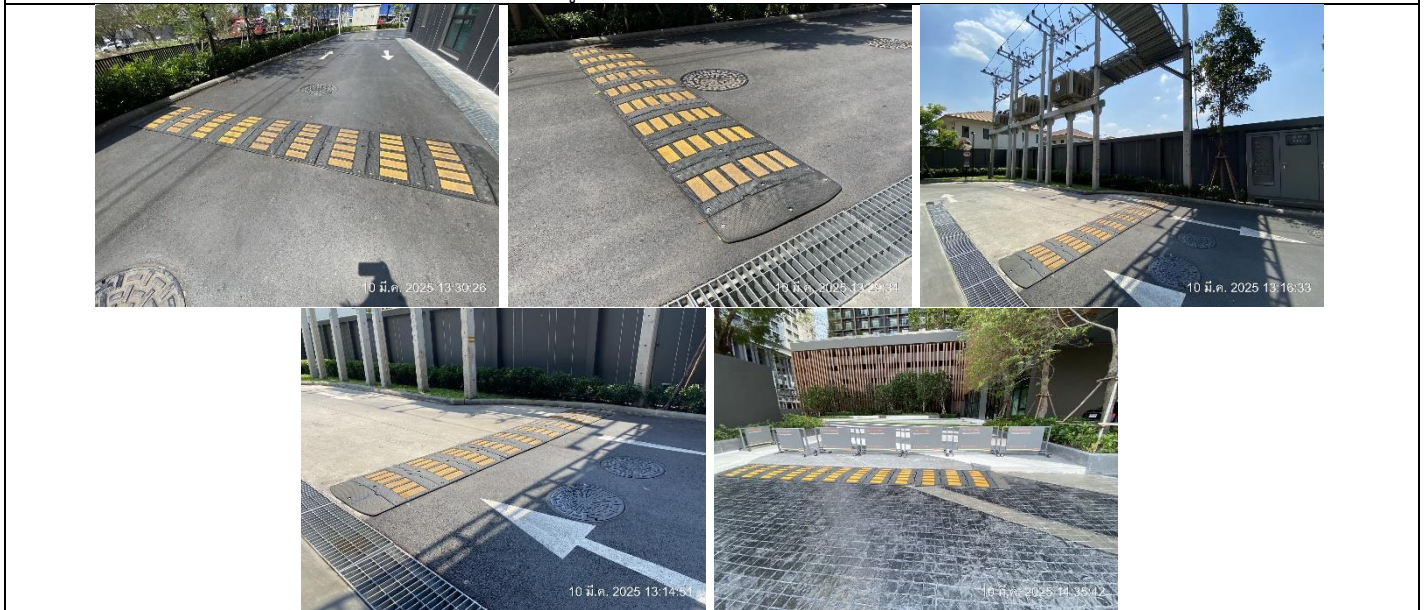
รูปที่ ผ7.4 สันนูนชะลอความเร็ว

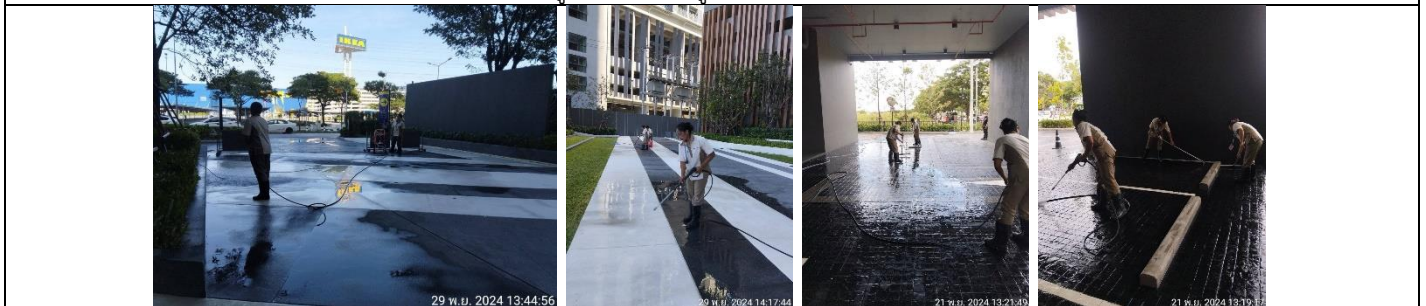
รูปที่ ผ7.5 เจ้าหน้าที่ทำความสะอาดถนนภายในโครงการ

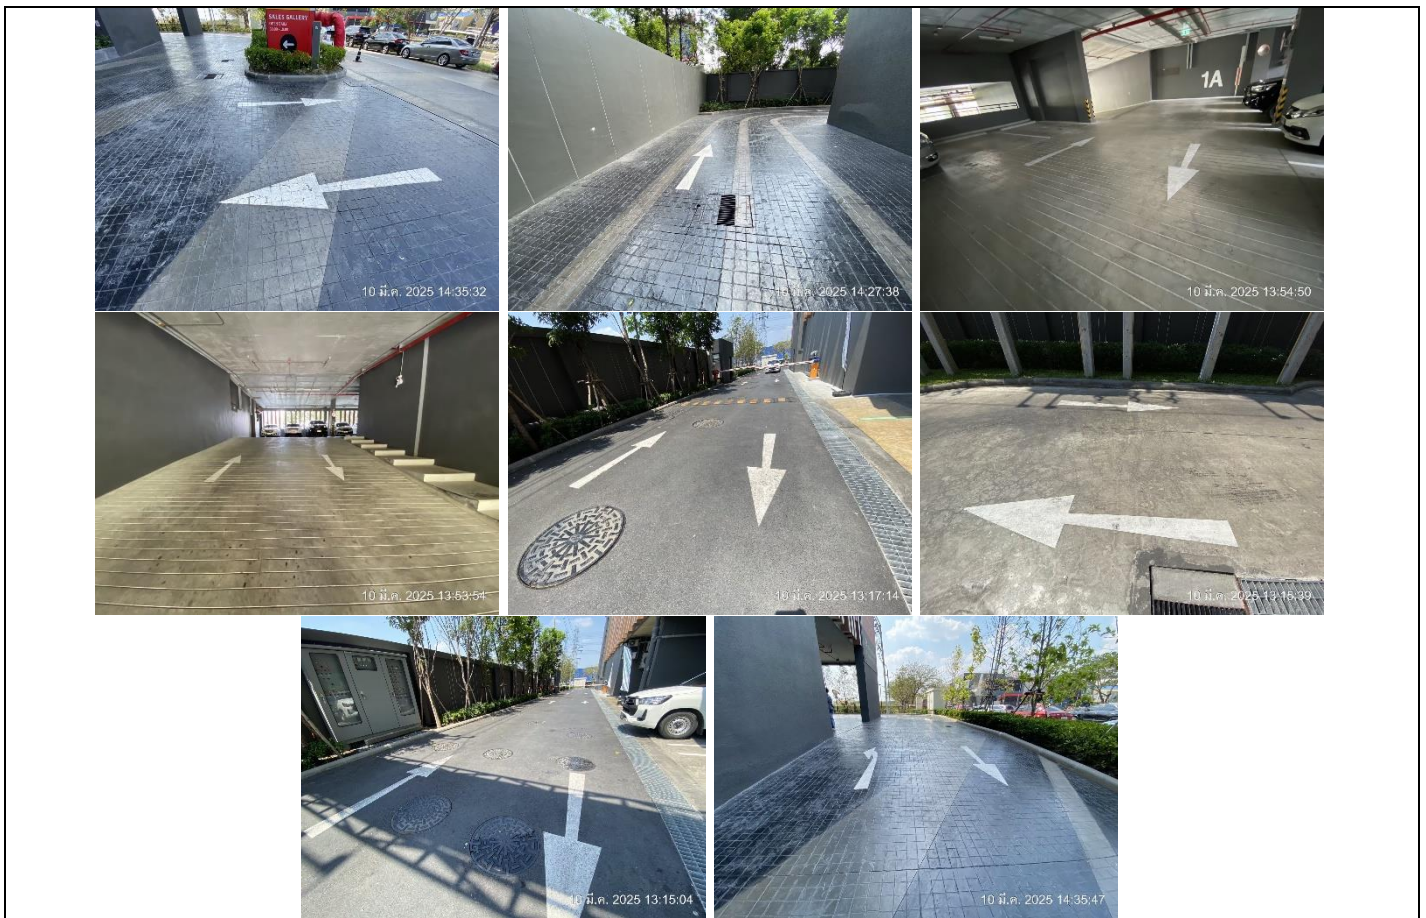
รูปที่ ๗.6 ป้ายสัญลักษณ์จราจรบนพื้นทาง

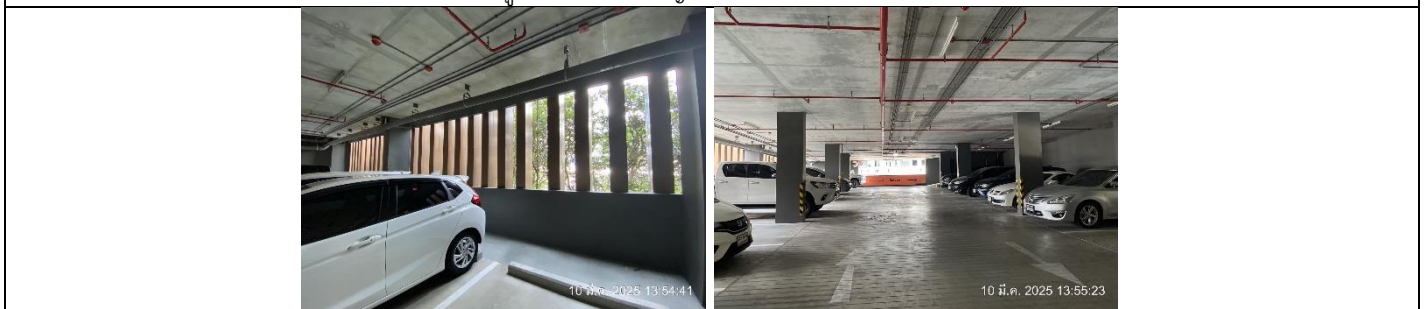
รูปที่ ๗.7 ระบายอากาศแบบธรรมชาติ บริเวณที่จอดรถภายในอาคาร

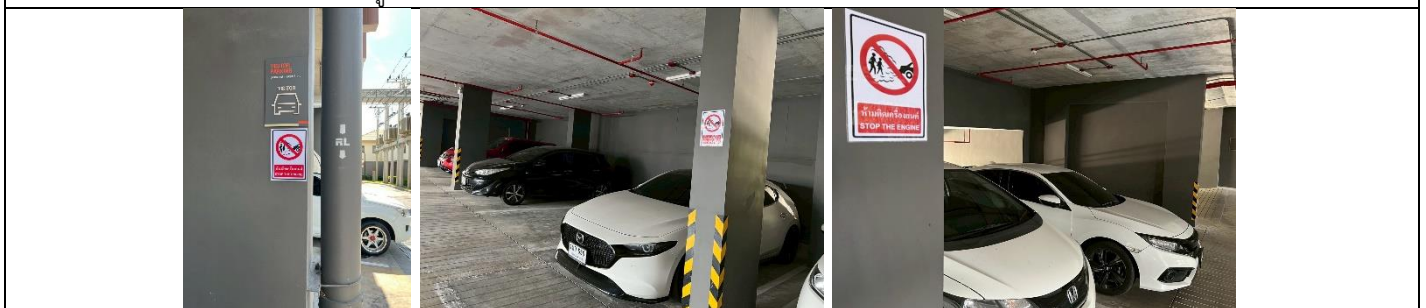
รูปที่ ๗.8 ป้ายห้ามติดเครื่องยนต์ทิ้งไว้

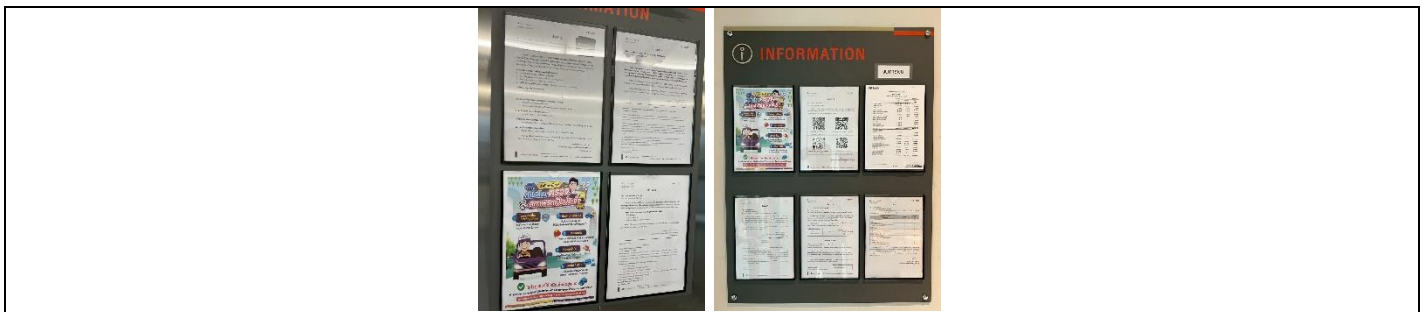
รูปที่ ผ7.9 ป้ายรณรงค์ให้ผู้พักอาศัยตรวจสอบสภาพรถยนต์

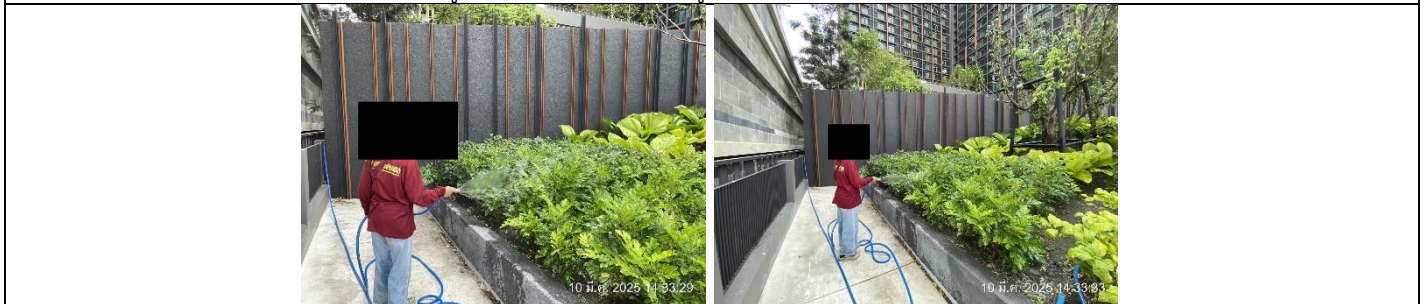
รูปที่ ผ7.10 เจ้าหน้าที่ดูแลพื้นที่สีเขียวในโครงการ

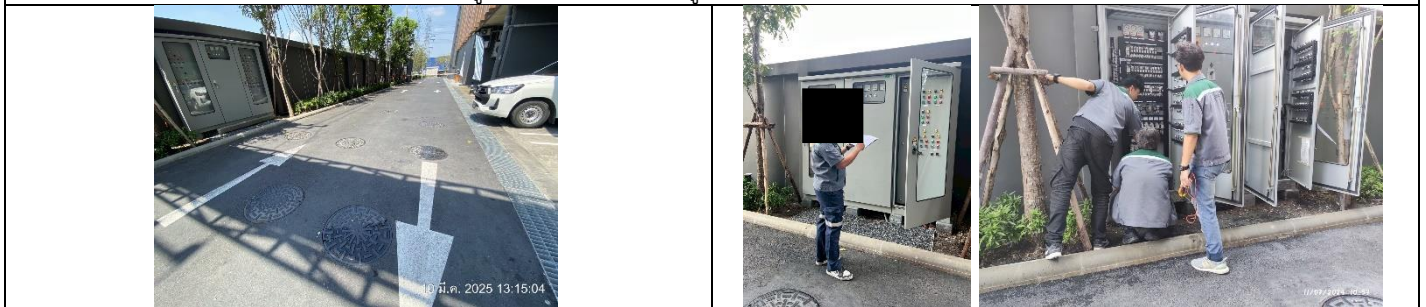
รูปที่ ผ7.11 บริเวณระบบบำบัดน้ำเสีย

รูปที่ ผ7.12 เจ้าหน้าที่ที่มีความรู้ความชำนาญ ดูแลรักษาและควบคุมระบบบำบัดน้ำเสียของโครงการ

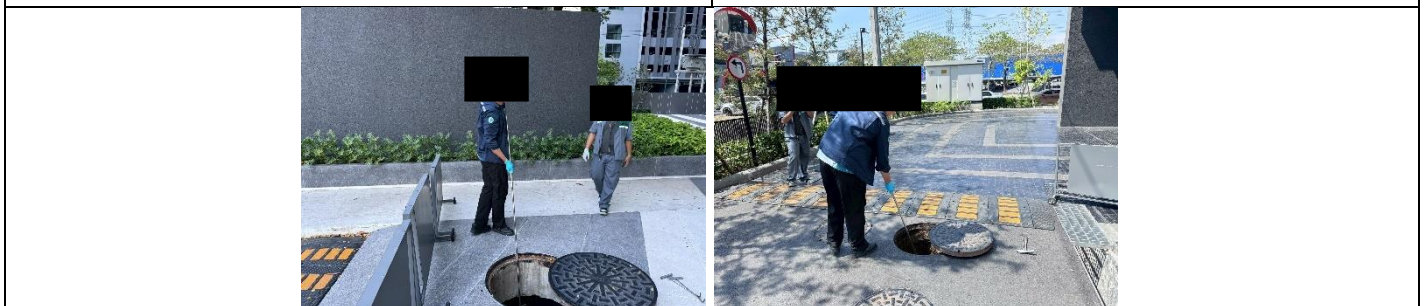
รูปที่ ผ7.13 บ่อตรวจคุณภาพน้ำทั้งภายหลังการบำบัด และก่อนระบายออกสู่ภายนอกโครงการ

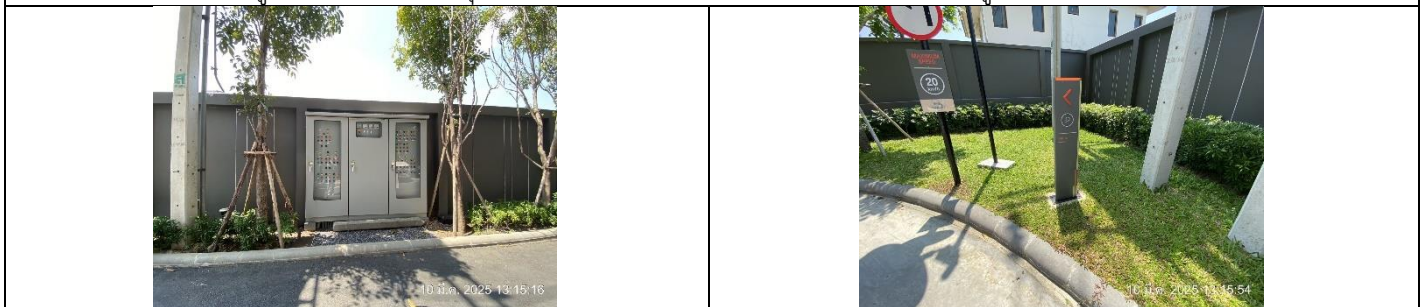
รูปที่ ผ7.14 ระบบมอเตอร์ไฟฟ้าสำหรับระบบบำบัดน้ำเสีย

รูปที่ ผ7.15 บริเวณพื้นที่บำบัดก๊าซมีเทน

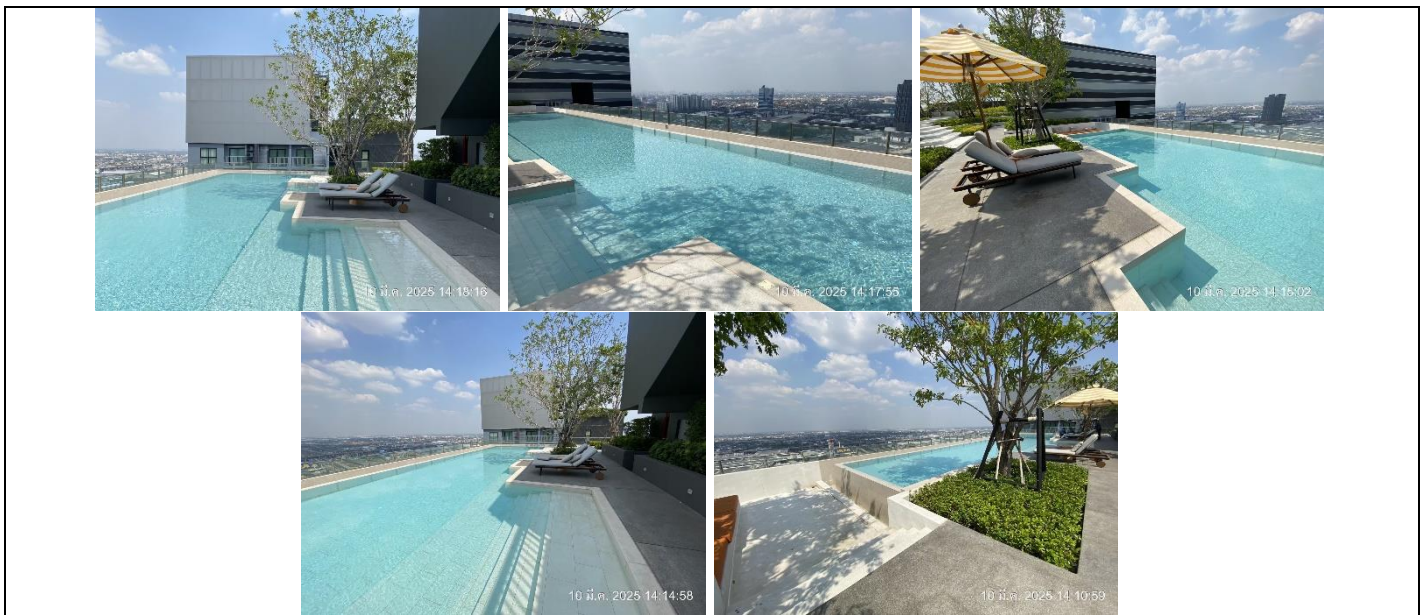
รูปที่ ผ7.30 บริเวณสระว่ายน้ำ

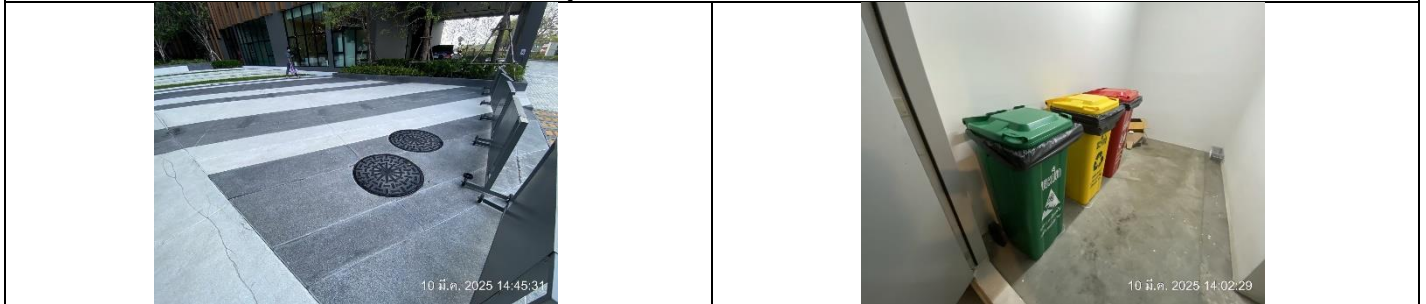
รูปที่ ผ7.31 บ่อหนองน้ำ

รูปที่ ผ7.32 ห้องพัสดุฝอยประจำชั้น

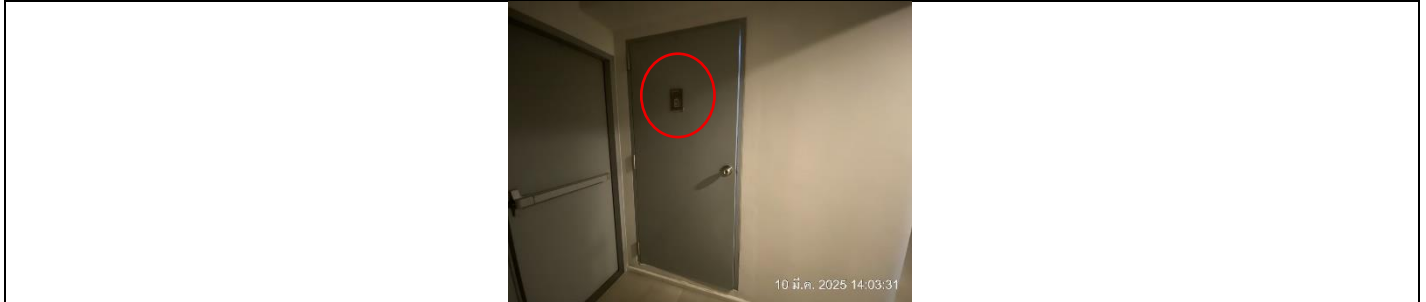
รูปที่ ผ7.33 ป้ายห้องพัสดุฝอยประจำชั้น

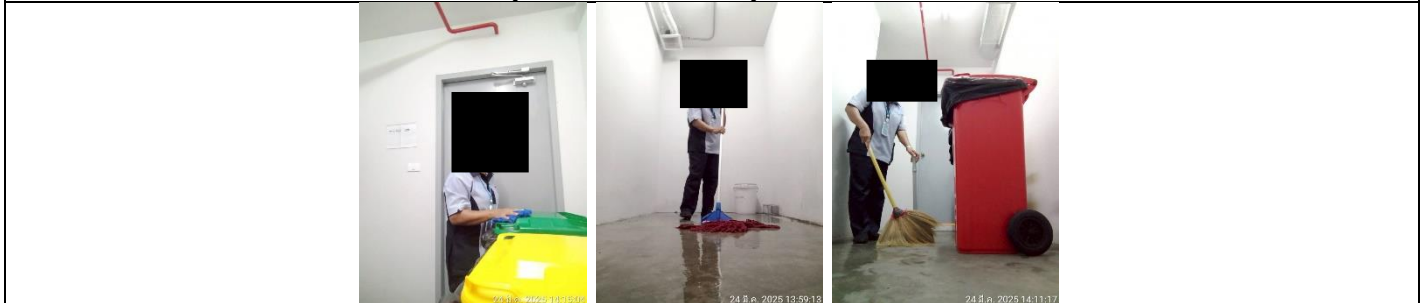
รูปที่ ผ7.34 พนักงานทำความสะอาดกำจัดเก็บมูลฝอยจากห้องพัสดุฝอยประจำชั้น

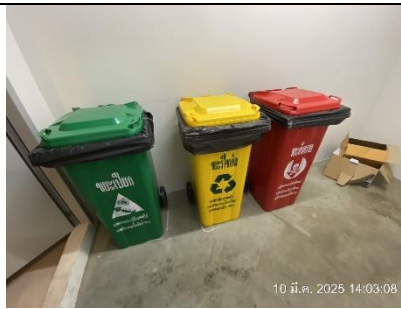
รูปที่ ผ7.35 ป้ายคัดแยกมูลฝอยแต่ละประเภทให้ผู้พักอาศัย

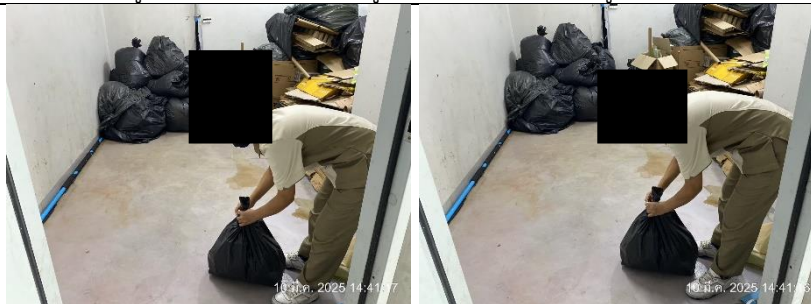
รูปที่ ผ7.36 พนักงานรวบรวม และคอยตรวจสอบรอยรั่วของถุงบรรจุมูลฝอยทั้งก่อนและหลังการบรรจุมูลฝอย

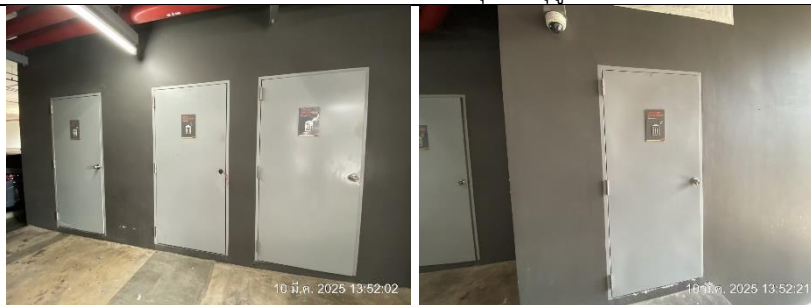
รูปที่ ผ7.37 ห้องพักมูลฝอยรวม

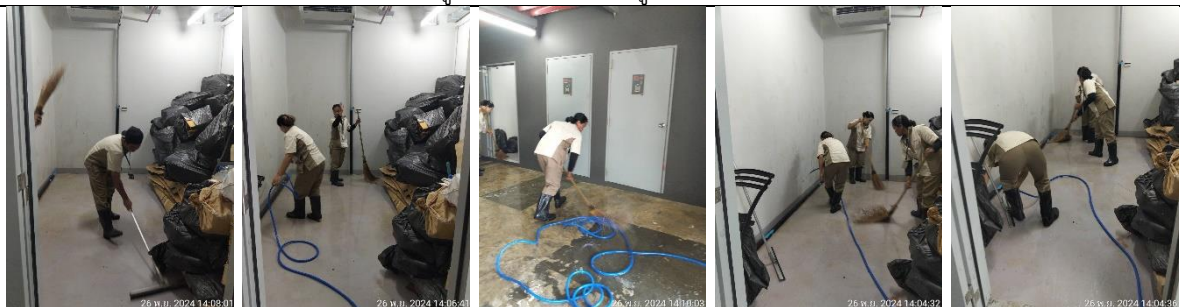
รูปที่ ผ7.38 พนักงานทำความสะอาดอาคารพักมูลฝอยรวม

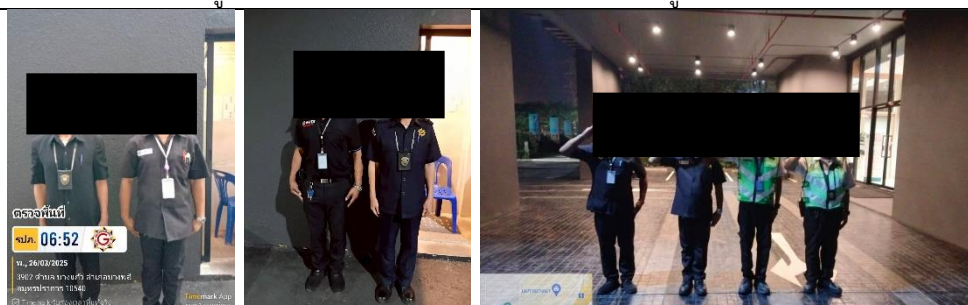
รูปที่ ผ7.39 พนักงานคอยอำนวยความสะดวกด้านการจราจร

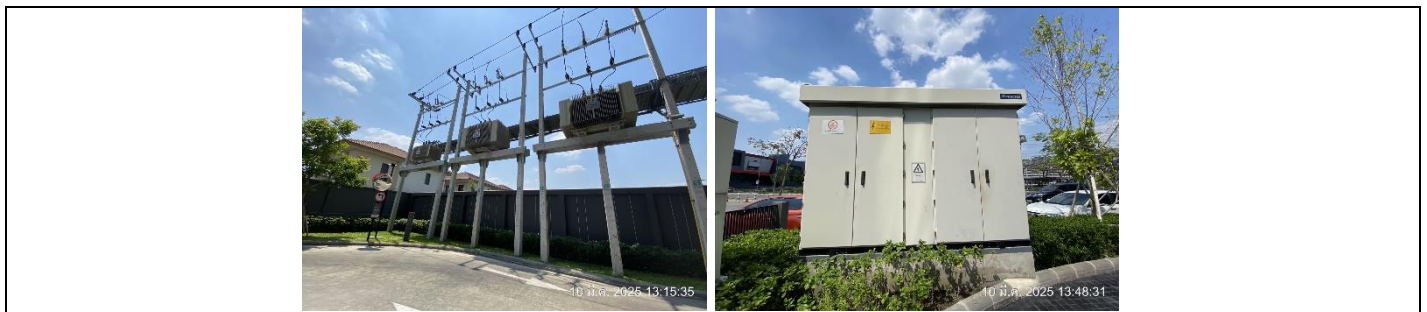
รูปที่ ผ7.40 หม้อแปลงไฟฟ้า

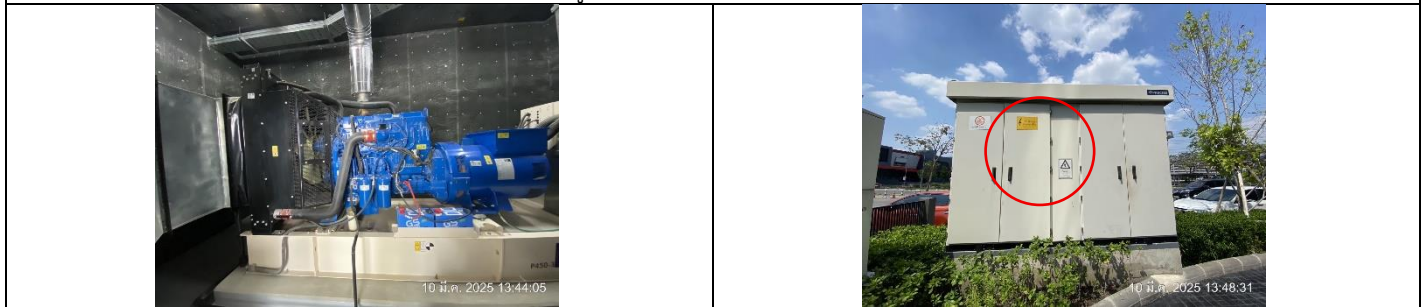
รูปที่ ผ7.41 เครื่องกำเนิดไฟฟ้า

รูปที่ ผ7.42 ป้ายเตือนแสดงข้อความ “อันตรายไฟฟ้าแรงสูง”
ให้เห็นชัดเจน

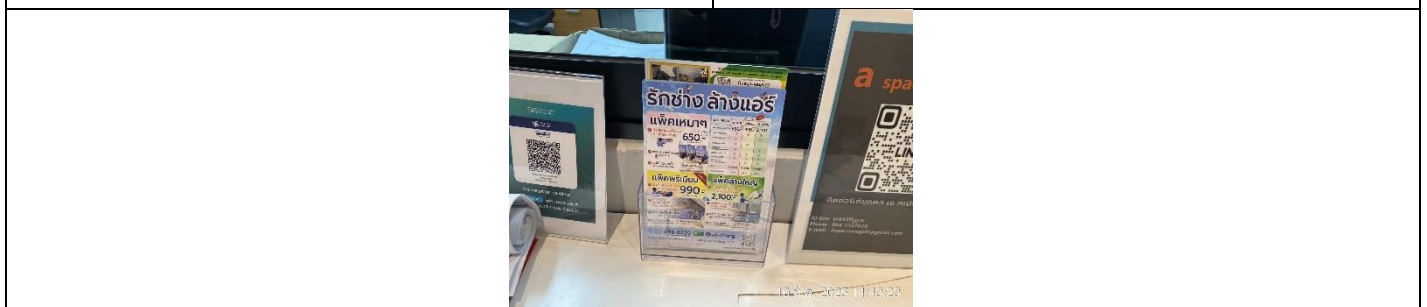
รูปที่ ผ7.43 แผ่นพับประชาสัมพันธ์ภายในพื้นที่โครงการให้ทำการล้างเครื่องปรับอากาศเป็นประจำสม่ำเสมอ
พร้อมระบุเบอร์ติดต่อช่างซ่อม/ล้างเครื่องปรับอากาศ

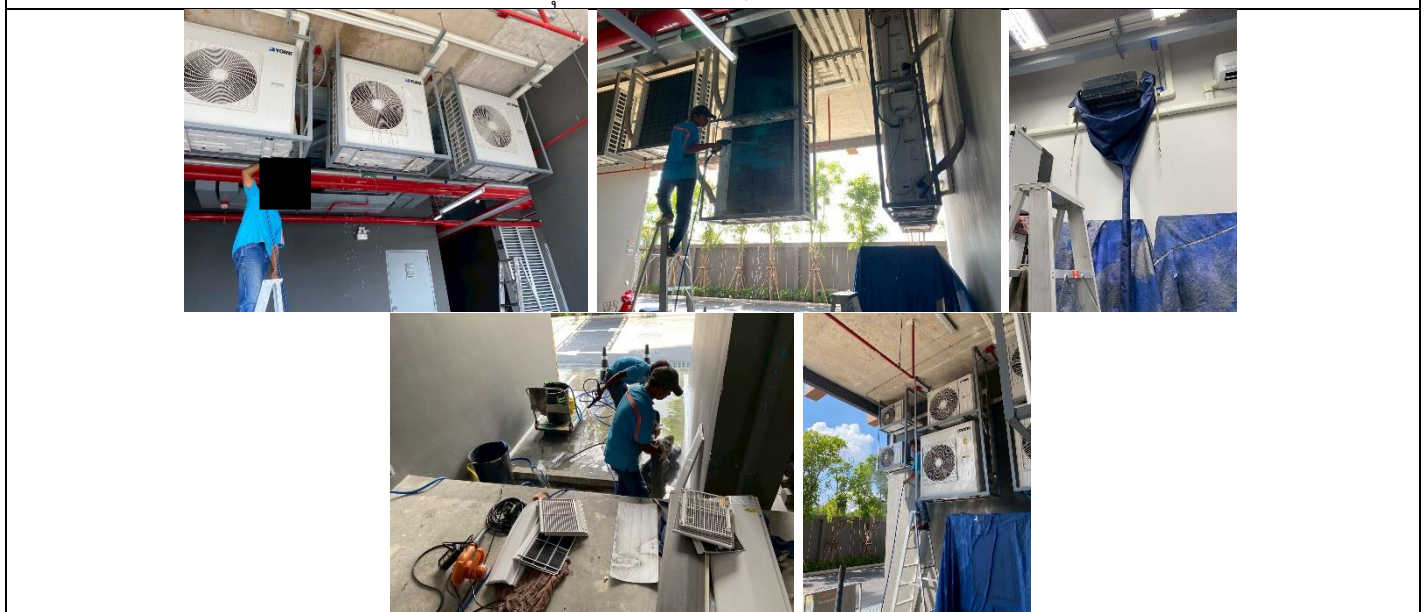
รูปที่ ผ7.44 ล้างเครื่องปรับอากาศ

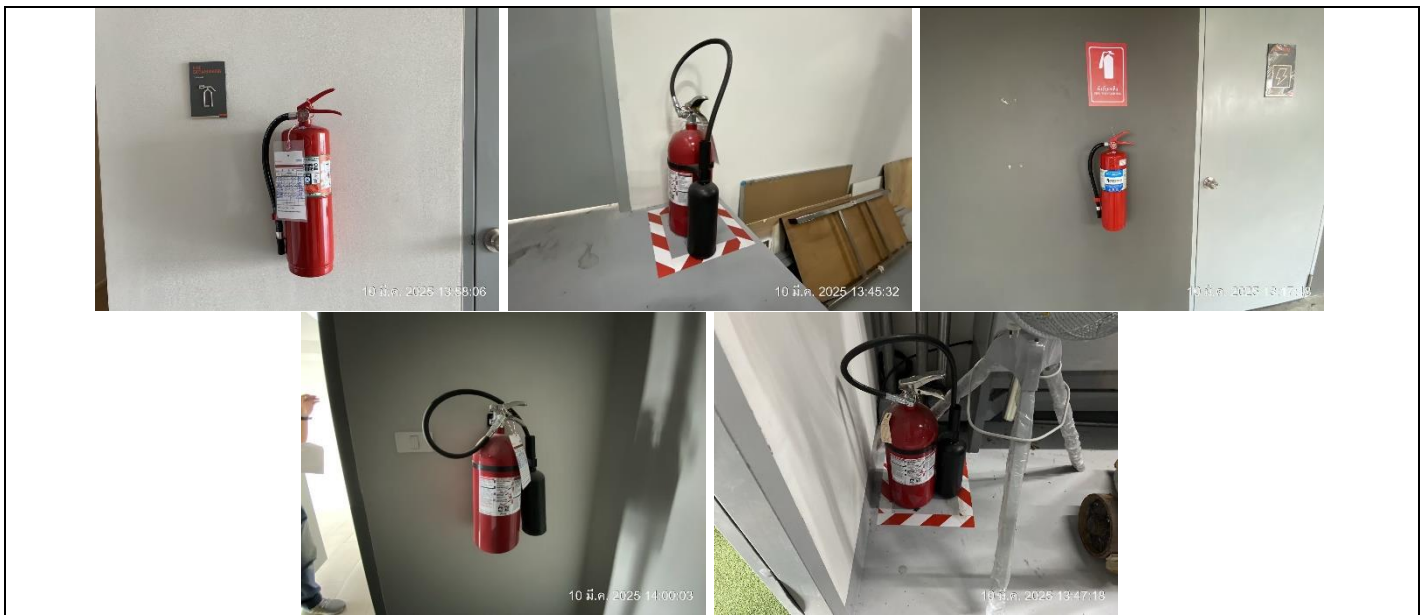
รูปที่ ผ7.52 ถังดับเพลิงเคมีแบบมือถือ บริเวณทางเดินทั่วทั้งอาคาร ที่จอดรถยนต์ และห้องไฟฟ้า

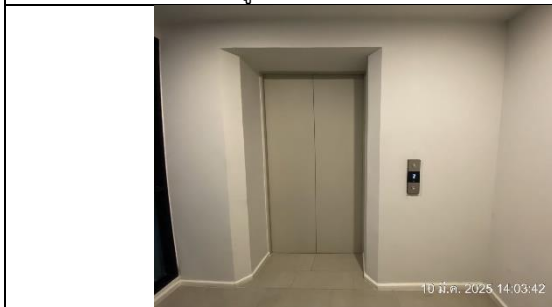
รูปที่ ผ7.53 ลิฟต์ดับเพลิง

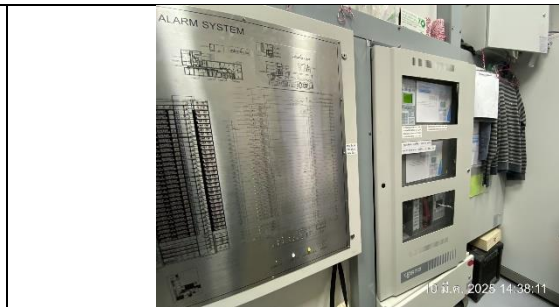
รูปที่ ผ7.54 แผงควบคุม (Fire alarm control panel : FCP)

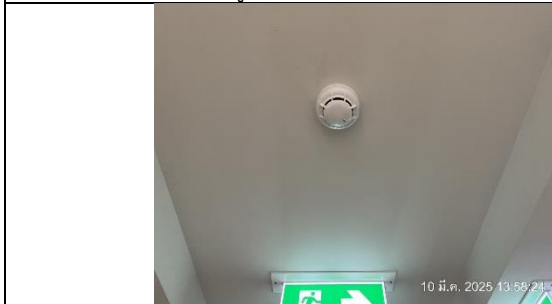
รูปที่ ผ7.55 เครื่องตรวจจับควัน (Smoke detector)

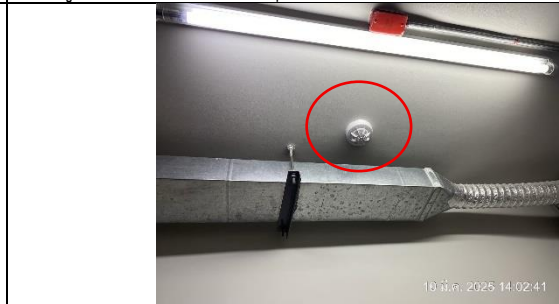
รูปที่ ผ7.56 เครื่องตรวจจับความร้อน (Heat detector)

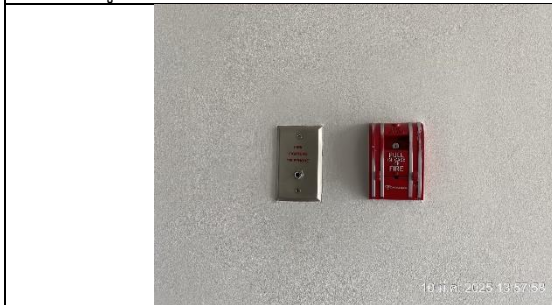
รูปที่ ผ7.57 เครื่องแจ้งเหตุโดยใช้มือถือ (Fire alarm manual station) และโทรศัพท์ฉุกเฉิน (Telephone Jack)

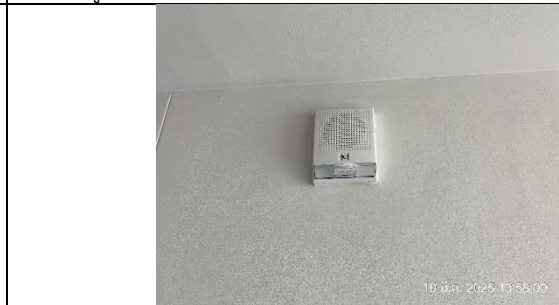
รูปที่ ผ7.58 กริ่งสัญญาณเตือนอัคคีภัย (Fire alarm bell)

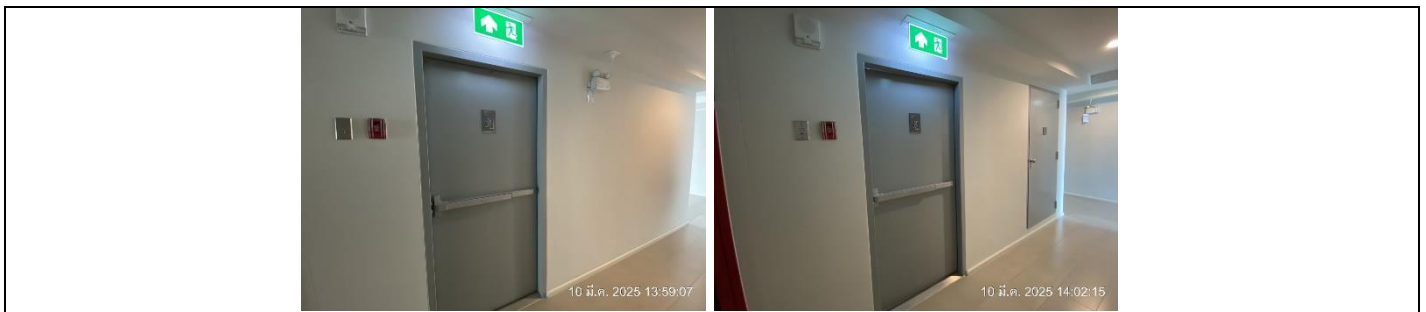
รูปที่ ผ7.59 บันไดหนีไฟ และประตูหนีไฟ

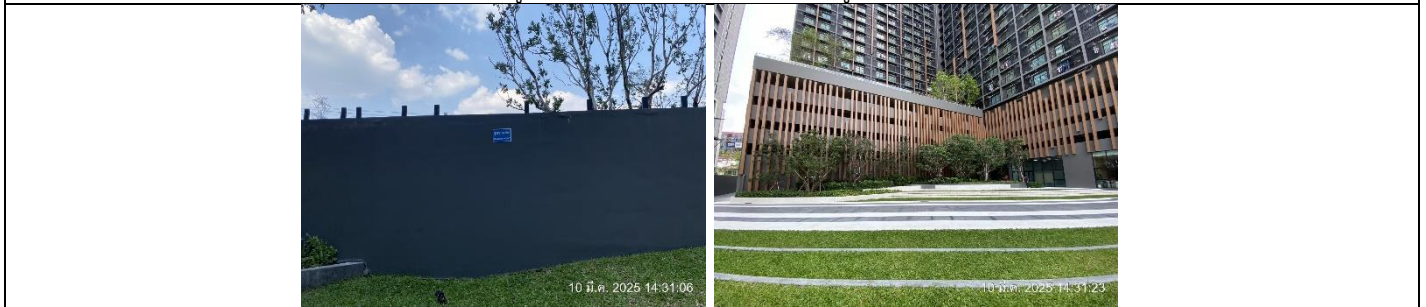
รูปที่ ผ7.60 จุดรวมคน

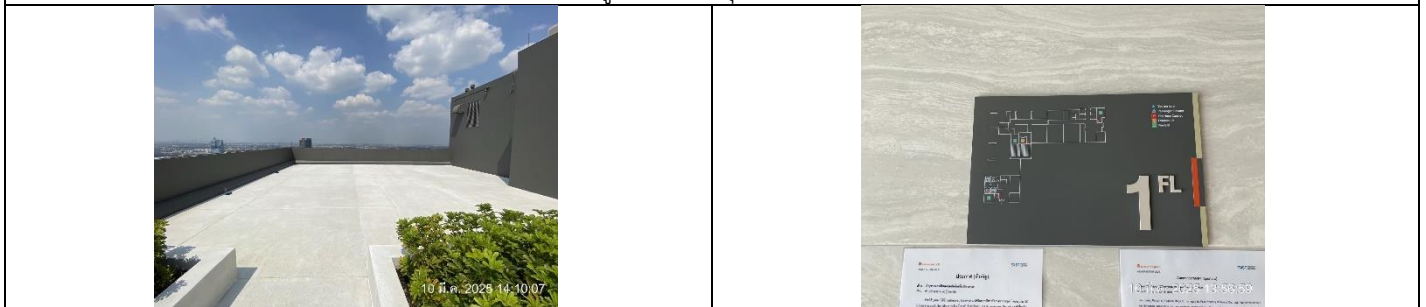
รูปที่ ผ7.61 พื้นที่หนีไฟทางอากาศ

รูปที่ ผ7.66 แผนผังแสดงตำแหน่งห้องต่าง ๆ ทุกห้องรวมถึงตำแหน่งที่ติดตั้งอุปกรณ์ดับเพลิงต่าง ๆ

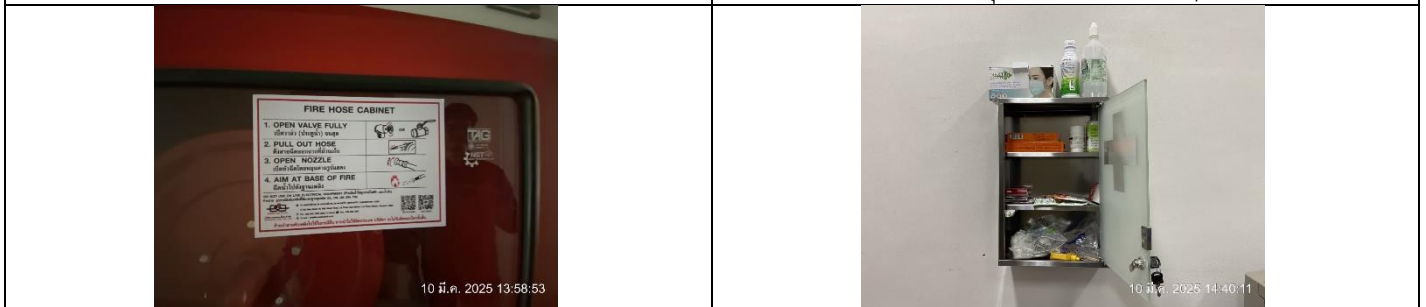
รูปที่ ผ7.63 ป้ายแนะนำการใช้อุปกรณ์

รูปที่ ผ7.64 อุปกรณ์ปฐมพยาบาลเบื้องต้น

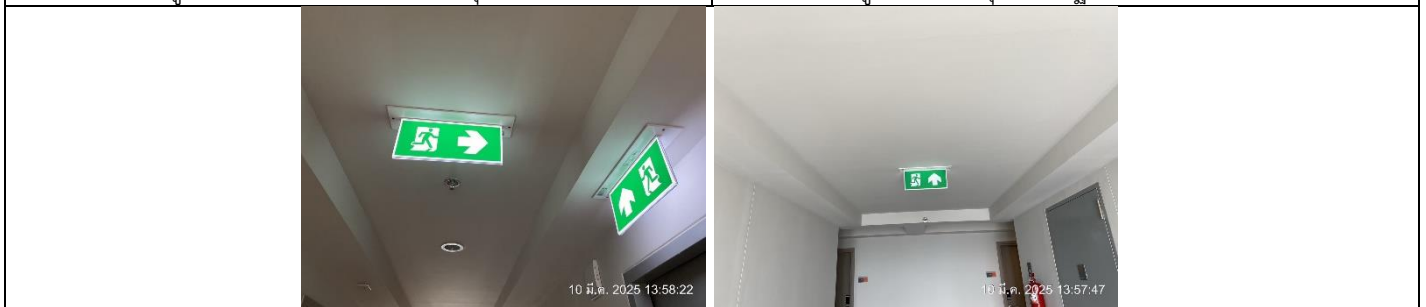
รูปที่ ผ7.65 ป้ายบอกทางออกฉุกเฉิน

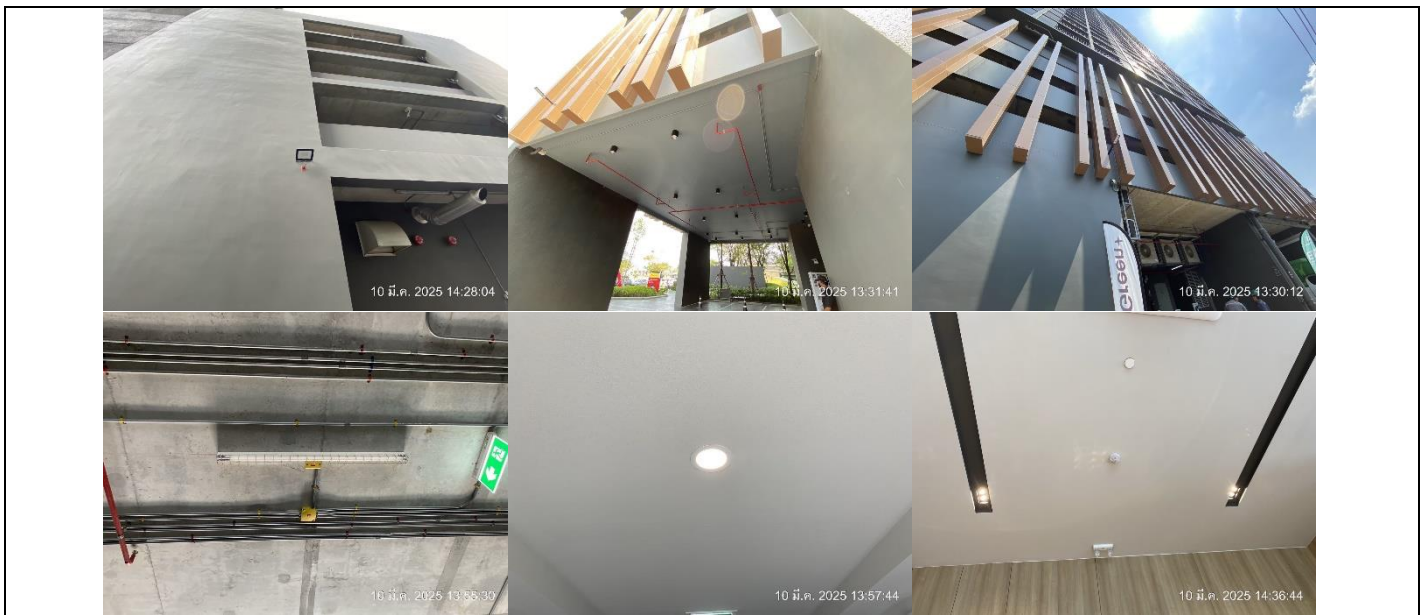
รูปที่ ผ7.66 ไฟฟ้าแสงสว่าง บริเวณทางเข้า - ออก บริเวณโดยรอบ และบริเวณภายในโครงการ

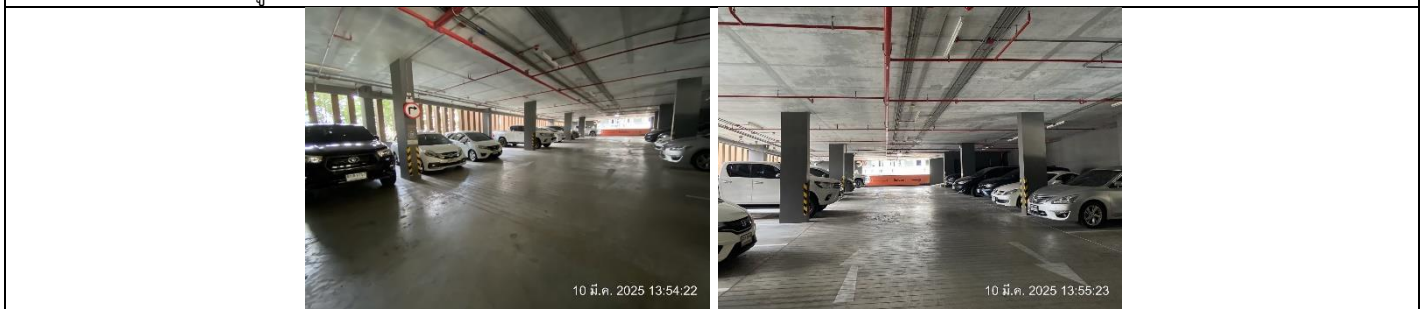
รูปที่ ผ7.67 ที่จอดรถ

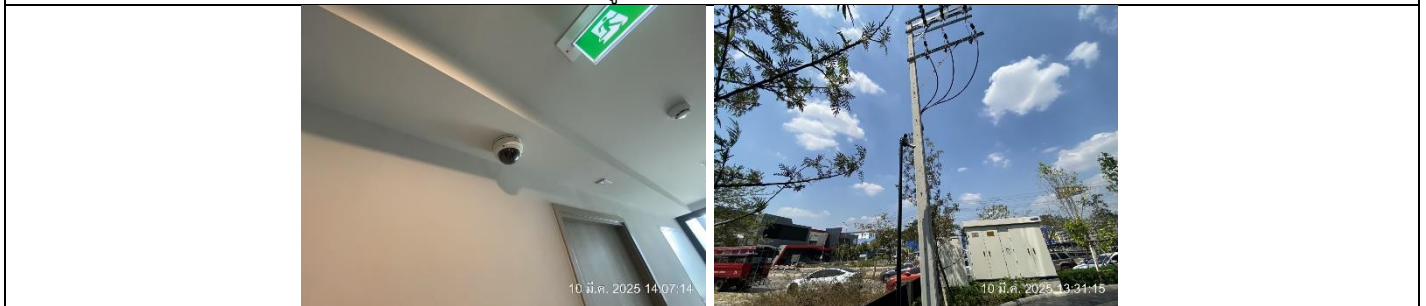
รูปที่ ผ7.68 กล้องวงจรปิด (CCTV System)

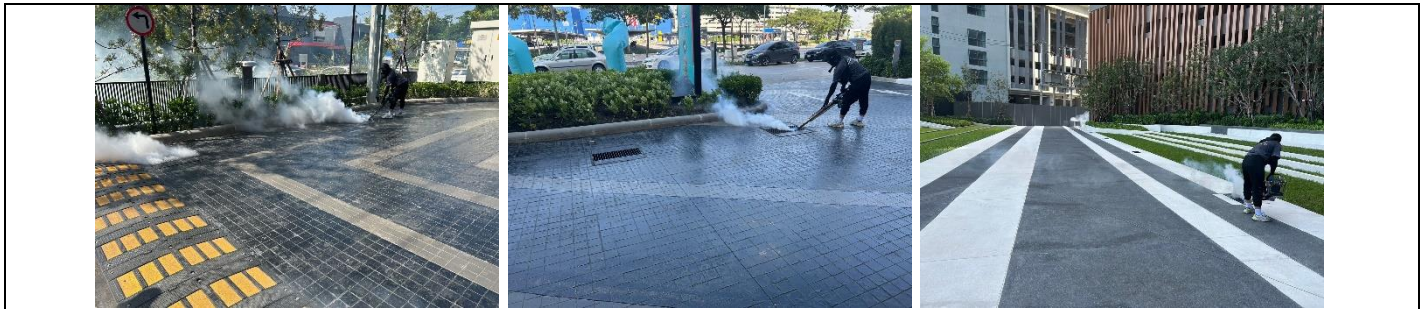
รูปที่ ผ7.70 ทำลายแหล่งเพาะพันธุ์สัตว์พาหะนำโรค

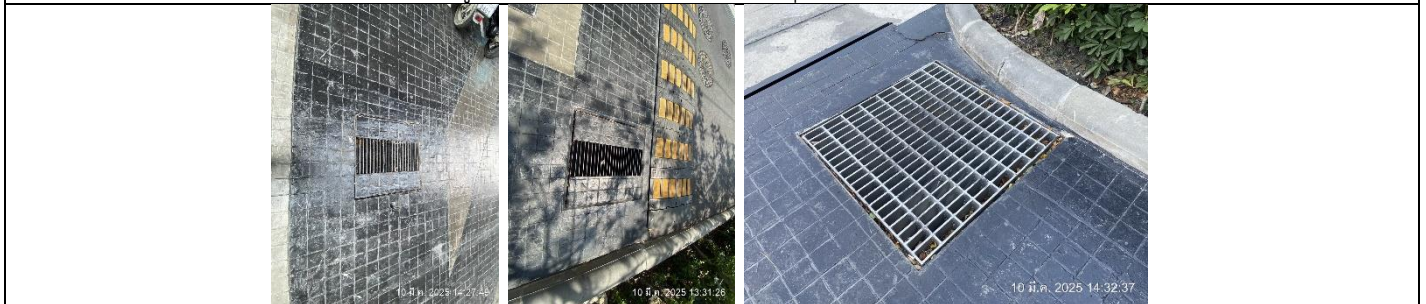
รูปที่ ผ7.71 ตะแกรงครอบตามรูท่อระบายน้ำ

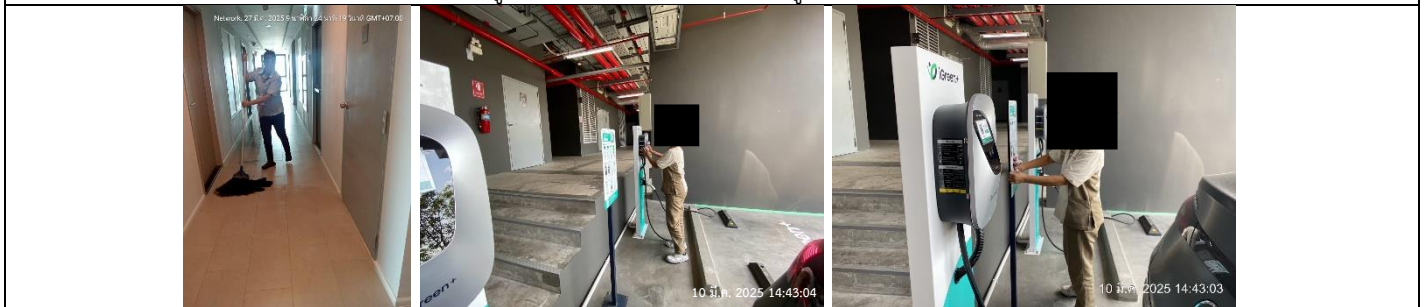
รูปที่ ผ7.72 พนักงานคอยดูแลรักษาความสะอาด ภายในอาคาร

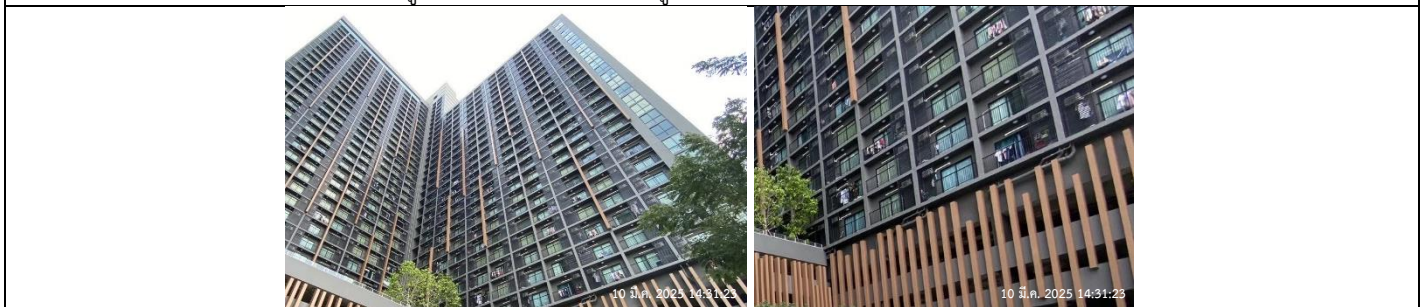
รูปที่ ผ7.73 รวากันตก บริเวณระเบียงสำหรับแต่ละห้องพัก
