บทที่ 2

ผลการดำเนินการตามมาตรการป้องกันและแก้ไขผลกระทบสิ่งแวดล้อม

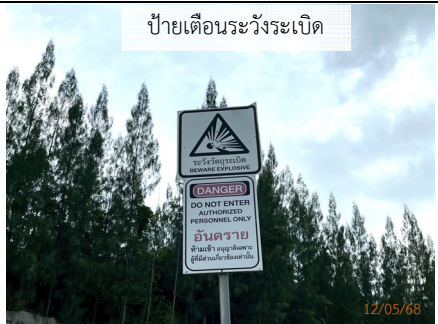
มาตรการป้องกันและแก้ไขผลกระทบสิ่งแวดล้อม และมาตรการติดตามตรวจสอบผลกระทบสิ่งแวดล้อม	ผลการปฏิบัติตามมาตรการ	ปัญหา อุปสรรค ที่ไม่สามารถปฏิบัติตามมาตรการ และแนวทางแก้ไข	ภาพประกอบมาตรการ
			<p>ป้ายเตือนระวังระเบิด</p>

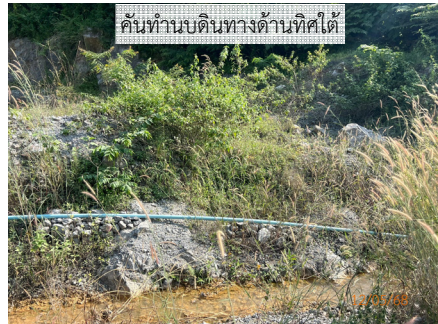
<p>1.4 อุทกวิทยา และคุณภาพน้ำผิวดิน</p> <p>1) ให้สร้างคันทำนบดินอัดแน่นและระบายน้ำไว้ตามแนวเขตพื้นที่โครงการทางด้านทิศตะวันออก และทิศใต้บางส่วน โดยแนวคันทำนบดินมีขนาดด้านบนความกว้าง 2 เมตร ด้านล่างกว้าง 4 เมตร สูง 1.5 เมตร และระบายน้ำมีขนาดความกว้าง 1.5 เมตร ลึก 1 เมตร เพื่อระบายน้ำฝนลงสู่บ่อดักตะกอน</p>	<p>- จัดสร้างคันทำนบดินอัดแน่นและระบายน้ำขนาดตามมาตรการกำหนดไว้ตามแนวเขตพื้นที่โครงการทางด้านทิศตะวันออกและทิศใต้</p>	<p>- ไม่มี</p>	<p>คันทำนบดินทางด้านทิศใต้</p>

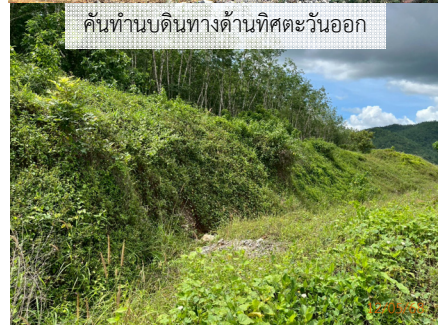
<p>คันทำนบดินทางด้านทิศตะวันออก</p>

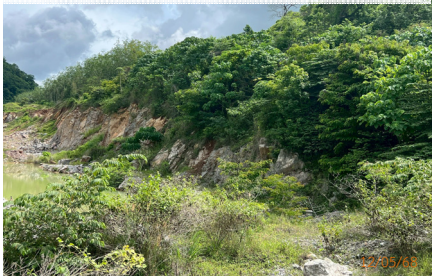
มาตรการป้องกันและแก้ไขผลกระทบสิ่งแวดล้อม และมาตรการติดตามตรวจสอบผลกระทบสิ่งแวดล้อม	ผลการปฏิบัติตามมาตรการ	ปัญหา อุปสรรค ที่ไม่สามารถปฏิบัติตามมาตรการ และแนวทางแก้ไข	ภาพประกอบมาตรการ
	ทำเหมืองระยะ 10 เมตร		<div>แนวต้นไม้บริเวณพื้นที่เว้นการทำเหมืองระยะ 10 ม.</div>

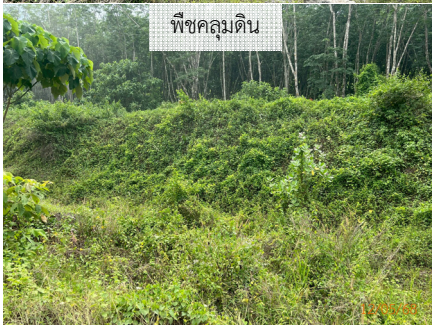
<div>พืชคลุมดิน</div>

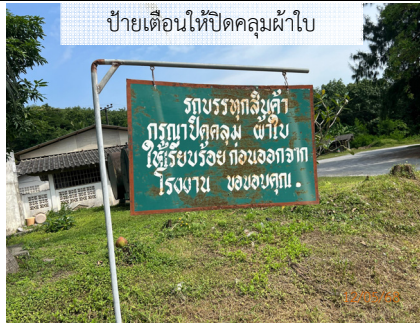
4) การขนส่งแร่ไปยังแหล่งรับซื้อภายนอกทุกครั้ง จะต้องใช้ผ้าใบปิดคลุมกระบะรถบรรทุกให้มีมิดชิด เพื่อ ป้องกันการร่วงหล่นของหินและการฟุ้งกระจายของฝุ่น ละออง	- ขอความร่วมมือคนขับรถบรรทุกให้ทำการปิด คลุมกระบะให้มีมิดชิดก่อนออกจากโรงโม่หิน และ ตลอดเส้นทางขนส่งแร่ เพื่อป้องกันการร่วงหล่น ของหินและการฟุ้งกระจายของฝุ่นละออง พร้อม ทั้งติดป้ายเตือนให้ทำการปิดคลุมก่อนออกจากโรง โม่หิน และจัดทำจุดปิดคลุมผ้าใบไว้บริเวณ ด้านหน้าโรงโม่หิน	- ไม่มี	<p>ป้ายเตือนให้ปิดคลุมผ้าใบ</p>

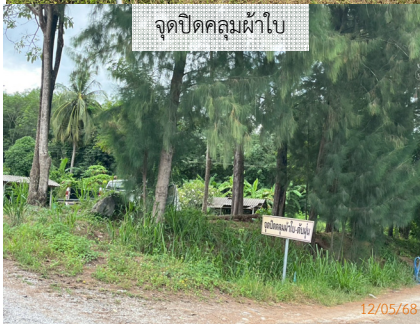
<p>จุดปิดคลุมผ้าใบ</p>

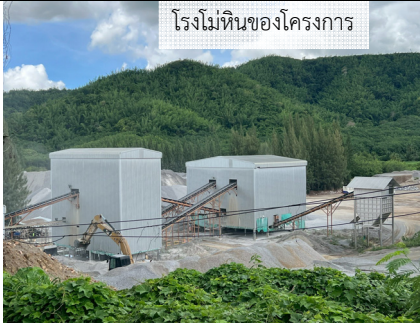
5) ให้ดูแลบำรุงรักษาอาคารและอุปกรณ์ ตลอดจน ระบบป้องกันผลกระทบสิ่งแวดล้อมของโรงโม่หิน ให้ สามารถใช้งานได้มีประสิทธิภาพดีอยู่เสมอ	- ทางโครงการได้ดูแลบำรุงรักษาอาคารและ อุปกรณ์ ตลอดจนระบบป้องกันผลกระทบ สิ่งแวดล้อมของโรงโม่หิน ให้สามารถใช้งานได้ อย่างมีประสิทธิภาพดีอยู่เสมอ	- ไม่มี	<p>โรงโม่หินของโครงการ</p>

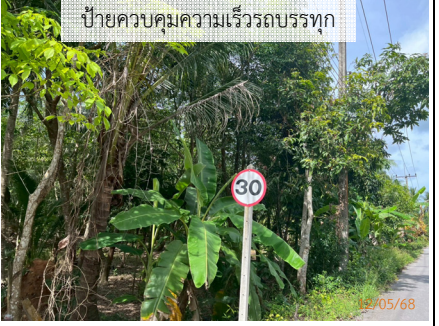
5) ควบคุมความเร็วรถบรรทุกขนส่งแร่ที่ออกสู่แหล่ง รับซื้อภายนอกในช่วงถนนจากพื้นที่โครงการถึง ถนนลาดยาง ไม่เกิน 30 กม./ชม.	- กำชับพนักงานขับรถบรรทุกขนส่งแร่ที่ออกสู่ แหล่งรับซื้อภายนอกในช่วงถนนจากพื้นที่โครงการ ถึงถนนลาดยางให้ใช้ความเร็วไม่เกิน 30 กม./ชม. และจัดทำป้ายควบคุมความเร็วของรถบรรทุกไม่เกิน 30 กม./ชม. ติดตั้งไว้บริเวณริมเส้นทางขนส่งแร่ เพื่อให้พนักงานขับรถเพิ่มความระมัดระวังมากขึ้น	- ไม่มี

<p>ป้ายควบคุมความเร็วรถบรรทุก</p>

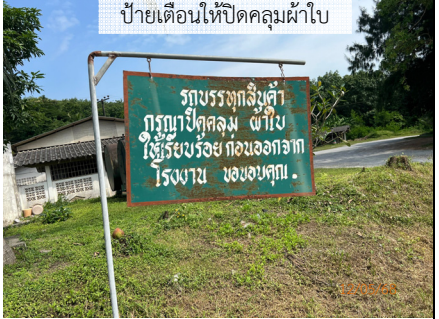
<p>ป้ายเตือนให้ปิดคลุมผ้าใบ</p>

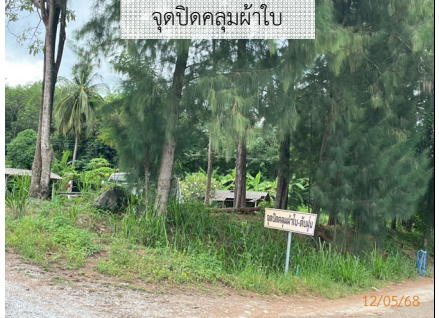
<p>จุดปิดคลุมผ้าใบ</p>
