บทที่ 2 ผลการดำเนินการตามมาตรการป้องกันและแก้ไขผลกระทบสิ่งแวดล้อม

ตารางที่ 2.1-1 มาตรการป้องกันและแก้ไขผลกระทบสิ่งแวดล้อมและมาตรการติดตามตรวจสอบคุณภาพสิ่งแวดล้อมที่โครงการต้องยึดถือปฏิบัติอย่างเคร่งครัด

1) โครงการจะต้องยึดถือปฏิบัติตามมาตรการป้องกันและแก้ไขผลกระทบสิ่งแวดล้อมและมาตรการติดตามตรวจสอบคุณภาพสิ่งแวดล้อม ตามที่เสนอไว้ในรายงานการวิเคราะห์ผลกระทบสิ่งแวดล้อมโครงการโรงแรมวีรันทา ของบริษัท โอ๊คทรี จำกัด	- โครงการปฏิบัติตามมาตรการกำหนดอย่างเคร่งครัด	- ไม่มี	-

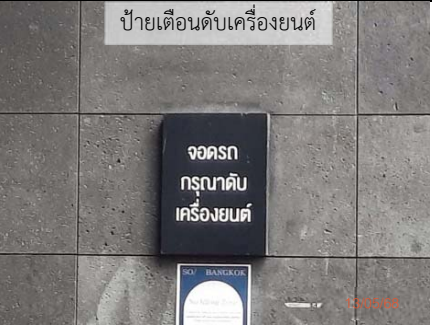
มาตรการป้องกันและแก้ไขผลกระทบสิ่งแวดล้อม และมาตรการติดตามตรวจสอบผลกระทบสิ่งแวดล้อม	ผลการปฏิบัติตามมาตรการ	ปัญหา อุปสรรค ที่ไม่สามารถปฏิบัติตามมาตรการ และแนวทางแก้ไข	ภาพประกอบมาตรการ
1. คุณภาพอากาศ 1) รมรงศ์ให้ผู้พัก และผู้มาใช้บริการภายในโรงแรม ใช้ระบบขนส่งมวลชนอาทิเช่น รถไฟฟ้าใต้ดิน เพื่อลดปริมาณการจราจรภายในโครงการ	- โครงการมีการรณรงค์ให้ผู้พัก และผู้มาใช้ บริการภายในโรงแรมใช้ระบบขนส่งมวลชน	- ไม่มี	-
2) จัดให้มีแผ่นป้าย “กรุณาดับเครื่องยนต์ขณะจอด รถ” ติดไว้บริเวณพื้นที่จอดรถ	- โครงการมีการติดตั้งป้าย “จอดรถกรุณาดับเครื่องยนต์” ติดไว้บริเวณทางเข้าพื้นที่จอดรถ	- ไม่มี

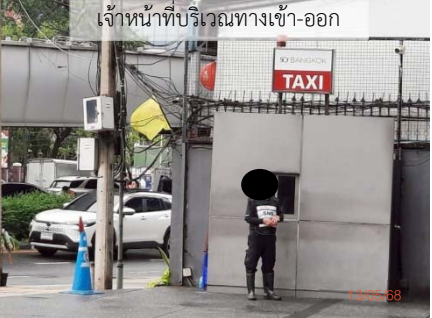
3) จัดให้มีเจ้าหน้าที่คอยดูแลและอำนวยความสะดวกบริเวณพื้นที่จอดรถ ทางเข้า-ออกพื้นที่จอดรถใน อาคารโรงแรม ตลอดทางเข้า-ออกของโครงการ เพื่อ ความคล่องตัวของการจราจร	- โครงการจัดให้มีเจ้าหน้าที่คอยดูแลและอำนวยความสะดวกบริเวณพื้นที่จอดรถ และ ทางเข้า-ออกของโครงการ	- ไม่มี

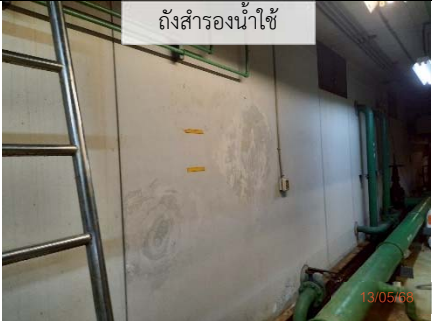
ถังสำรองน้ำใช้

5) จัดเตรียมถังเก็บน้ำขนาด 428 ลบ.ม. ไว้บริเวณ ชั้นใต้ดิน และถังเก็บน้ำขนาด 66 ลบ.ม. ไว้บริเวณ ชั้นดาดฟ้าของอาคาร เพื่อสำรองน้ำใช้ได้อย่างน้อย 1 วัน	- โครงการมีการจัดเตรียมถังเก็บน้ำไว้ เพื่อ สำรองน้ำใช้ได้อย่างน้อย 1 วัน	- ไม่มี

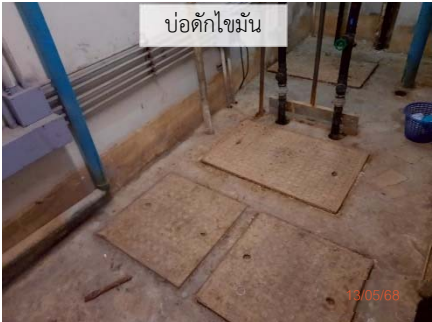
4. การจัดการน้ำเสียและสิ่งปฏิกูล 1) จัดให้มีระบบบำบัดน้ำเสียขั้นต้น ได้แก่ บ่อดัก ไขมัน และถังเกรอะ เพื่อบำบัดน้ำเสียที่เกิดขึ้นจากการ ดำเนินโครงการ ระบบดังกล่าวจะบำบัดน้ำเสียได้ 320 ลูกบาศก์เมตร/วัน และลดค่าบีโอดีและของแข็ง แขวนลอยในน้ำเสียให้มีค่า 195 มิลลิกรัม/ลิตร และ 210 มิลลิกรัม/ลิตร ตามลำดับ	- โครงการจัดให้มีระบบบำบัดน้ำเสียขั้นต้น ได้แก่ บ่อดักไขมัน และถังเกรอะ เพื่อบำบัด น้ำเสียที่เกิดขึ้นจากการดำเนินโครงการ และมี การเก็บตัวอย่างน้ำทุกเดือน โดยเก็บตัวอย่าง น้ำล่าสุดเมื่อเดือนมิถุนายน 2568 - โครงการได้ขออนุญาตเชื่อมต่อระบายน้ำ เสียลงสู่บ่อรวบรวมน้ำเสียของกรุงเทพมหานคร (เอกสารแนบ 6)	- ไม่มี

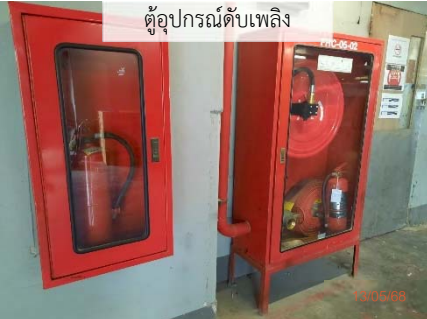
<p>ตู้อุปกรณ์ดับเพลิง</p>

มาตรการป้องกันและแก้ไขผลกระทบสิ่งแวดล้อม และมาตรการติดตามตรวจสอบผลกระทบสิ่งแวดล้อม	ผลการปฏิบัติตามมาตรการ	ปัญหา อุปสรรค ที่ไม่สามารถปฏิบัติ ตามมาตรการ และแนวทางแก้ไข	ภาพประกอบมาตรการ
<p>9. ระบบป้องกันอัคคีภัย</p> <p>1) จัดให้มีระบบป้องกันอัคคีภัยอย่างพอเพียง และครอบคลุมทั่วบริเวณพื้นที่โครงการ การติดตั้งระบบป้องกันอัคคีภัยจะต้องเป็นไปตามหลักเกณฑ์ และสอดคล้องกับกฎหมายที่เกี่ยวข้องเพื่อให้มั่นใจได้ว่าระบบจะสามารถทำงานได้อย่างมีประสิทธิภาพ</p>	<p>- โครงการมีการจัดให้มีระบบป้องกันอัคคีภัยอย่างพอเพียง และครอบคลุมทั่วบริเวณพื้นที่โครงการ โดยการติดตั้งระบบป้องกันอัคคีภัยจะต้องเป็นไปตามหลักเกณฑ์ และสอดคล้องกับกฎหมายที่เกี่ยวข้อง เพื่อให้มั่นใจได้ว่าระบบจะสามารถทำงานได้อย่างมีประสิทธิภาพ โดยโครงการมีการตรวจสอบอุปกรณ์ป้องกันอัคคีภัยเป็นประจำทุกเดือน</p>	<p>- ไม่มี</p>

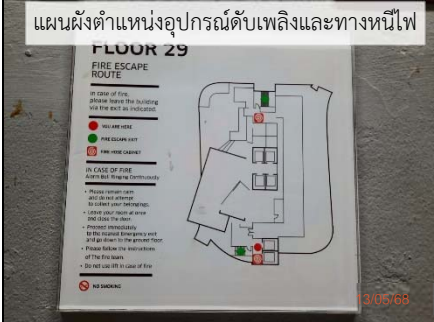
<p>แผนผังตำแหน่งอุปกรณ์ดับเพลิงและทางหนีไฟ</p>

7) จัดเตรียมป้ายแสดงข้อปฏิบัติเมื่อเกิดเหตุเพลิง ไหม้ หมายเลขโทรศัพท์ในการแจ้งเหตุเพลิงไหม้ แผนผัง แสดงตำแหน่งของอุปกรณ์ดับเพลิงบันไดหนีไฟ เส้นทาง อพยพ และจุดรวมพลในแต่ละชั้น และนำไปติดตั้งไว้ตาม ชั้นต่างๆ ของอาคารบริเวณที่ผู้พักสามารถสังเกตเห็นได้ ง่ายและชัดเจน	- โครงการได้จัดเตรียมแผนปฏิบัติเมื่อเกิดเหตุ เพลิงไหม้ หมายเลขโทรศัพท์ในการแจ้งเหตุ เพลิงไหม้ แผนผังแสดงตำแหน่งของอุปกรณ์ ดับเพลิงบันไดหนีไฟ เส้นทางอพยพ และจุด รวมพลในแต่ละชั้น และได้ติดตั้งไว้ตามชั้น ต่างๆ ของอาคารบริเวณที่ผู้พักสามารถ สังเกตเห็นได้ง่ายและชัดเจน	- ไม่มี

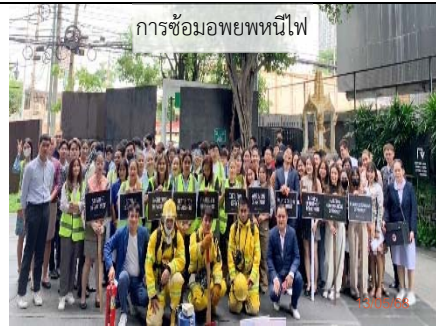
8) จัดให้มีการอบรมความรู้เบื้องต้นเกี่ยวกับการ ป้องกันอัคคีภัย การฝึกซ้อมผจญเพลิงและอพยพคนปีละ 1 ครั้ง ให้กับพนักงานของโรงแรมโดยมีการชี้แจงถึง ขั้นตอนการปฏิบัติงานเมื่อเกิดเหตุเพลิงไหม้ รวมทั้งสาธิต การใช้อุปกรณ์ดับเพลิงต่างๆ ที่มีอยู่เพื่อให้พนักงานมี ความคุ้นเคยกับอุปกรณ์ดังกล่าว	- โครงการจัดให้มีการอบรมความรู้เบื้องต้น เกี่ยวกับการป้องกันอัคคีภัย การฝึกซ้อมผจญ เพลิงและอพยพหนีไฟปีละ 1 ครั้ง ให้กับ พนักงานของโรงแรม โดยดำเนินการครั้งล่าสุด เมื่อวันที่ 29 ตุลาคม 2567 (เอกสารแนบ 12)	- ไม่มี

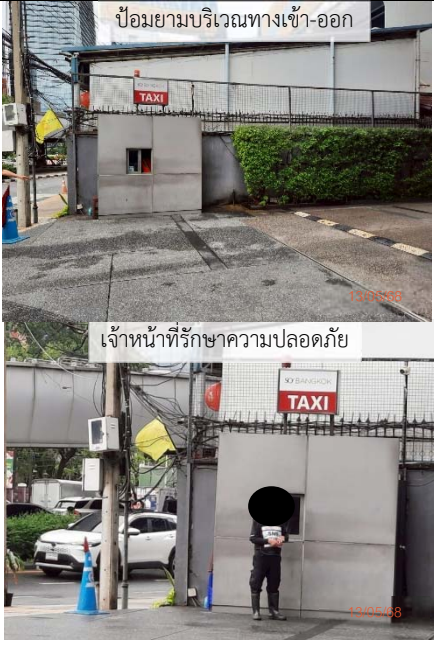
<p>ป้อมยามบริเวณทางเข้า-ออก</p> <p>เจ้าหน้าที่รักษาความปลอดภัย</p>

2) จัดให้มีป้อมยามรักษาความปลอดภัยบริเวณ ทางเข้า-ออกโครงการและเจ้าหน้าที่รักษาความปลอดภัย บริเวณทางเข้า-ออกโครงการและเจ้าหน้าที่รักษาความ ปลอดภัยประจำอยู่ที่ป้อมยามตลอด 24 ชม.	- โครงการจัดให้มีป้อมยามรักษาความปลอดภัย บริเวณทางเข้า-ออกโครงการและเจ้าหน้าที่ รักษาความปลอดภัยบริเวณทางเข้า-ออก โครงการและเจ้าหน้าที่รักษาความปลอดภัย ประจำอยู่ที่ป้อมยามตลอด 24 ชม.	- ไม่มี

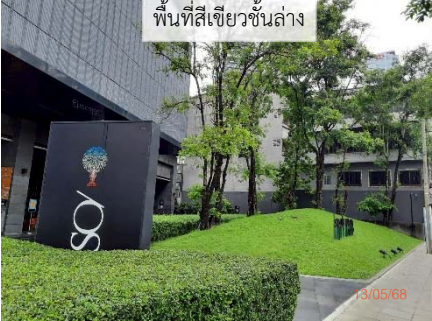
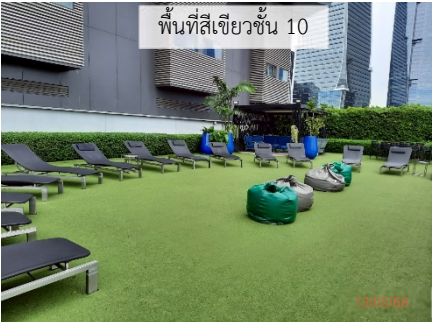
15. ทัศนียภาพ 1) โครงการต้องจัดให้มีพื้นที่สีเขียวเป็นไปตามที่ได้ ออกแบบไว้ โดยจัดให้มีพื้นที่สีเขียวบริเวณชั้นล่าง ภายนอกอาคารบริเวณชั้นที่ 10 และชั้นที่ 28 ของอาคาร คิดเป็นพื้นที่รวมทั้งสิ้น 936.12 ตร.ม. โดยปลูกไม้ยืนต้น ได้แก่ ต้นหูกระจง บุนนาค ตีนเป็ดน้ำคอร์ดีย แคนา ลั่นทมดอกแดง กระถินเทพา จำนวนทั้งสิ้น 299 ต้น และ จัดให้มีพันธุ์ไม้พุ่มต่ำ ได้แก่ แสยก และหญ้านวลน้อย เพื่อเพิ่มความสวยงามและความชุ่มชื้นให้แก่พื้นดิน	- โครงการจัดให้มีพื้นที่สีเขียวเป็นไปตามที่ได้ ออกแบบไว้โดยจัดให้มีพื้นที่สีเขียวบริเวณชั้น ล่างภายนอกอาคาร และบริเวณชั้นที่ 10 และ ชั้นที่ 29 ของอาคาร	- ไม่มี
