ภาพแสดงผลการปฏิบัติตามมาตรการป้องกันและแก้ไขผลกระทบสิ่งแวดล้อม  
และมาตรการติดตามตรวจสอบผลกระทบสิ่งแวดล้อม  
โครงการโรงแรมบางพระ รีสอร์ท

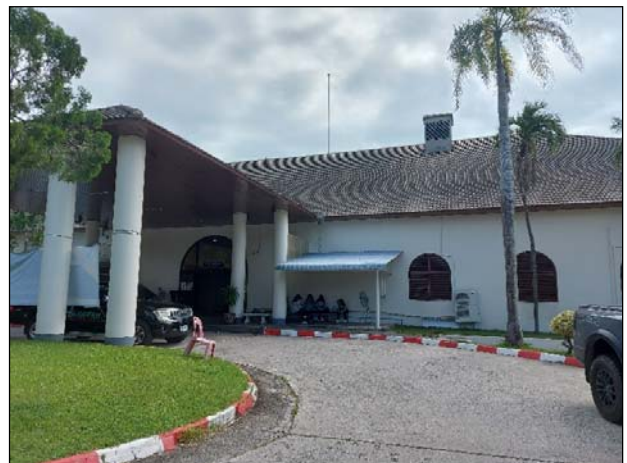
รูปที่ 1.1(2) จัดให้มีพื้นที่สีเขียว มีการปลูก  
ต้นไม้และหญ้าคลุมดินในบริเวณพื้นที่ว่าง

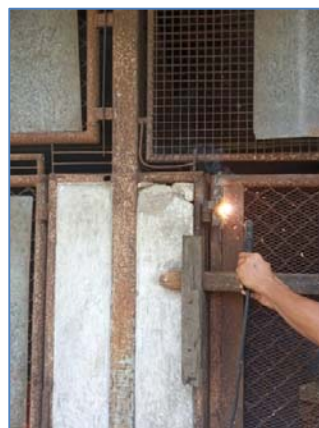
รูปที่ 2.3(1) จัดให้มีโรงพักขยะแยกประเภท

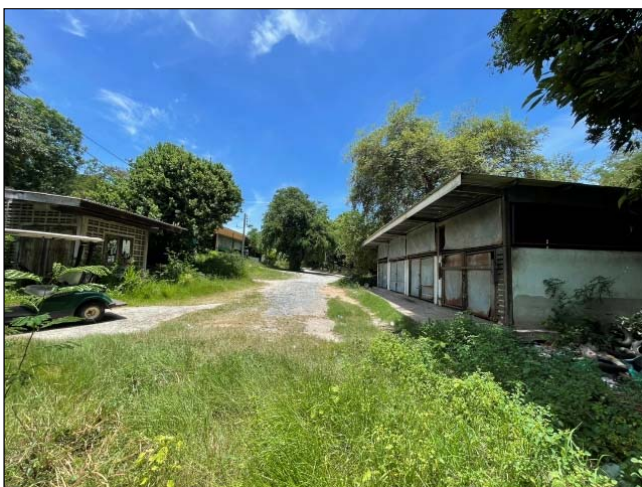
รูปที่ 2.3(2) จัดให้มีโรงพักขยะแยกประเภท

รวมขยะภายในมีถังขยะปิดมิดชิด ขนาด 240 ลิตร  
ตั้งไว้ภายในเพื่อป้องกันการรั่วไหล

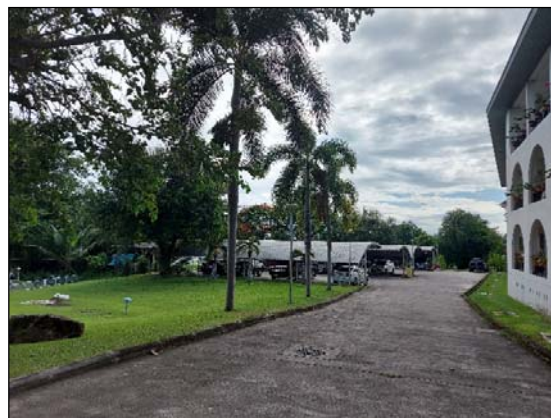
รูปที่ 2.5(1) ลานจอดรถ บริเวณหน้าอาคาร  
คลับเฮ้าส์

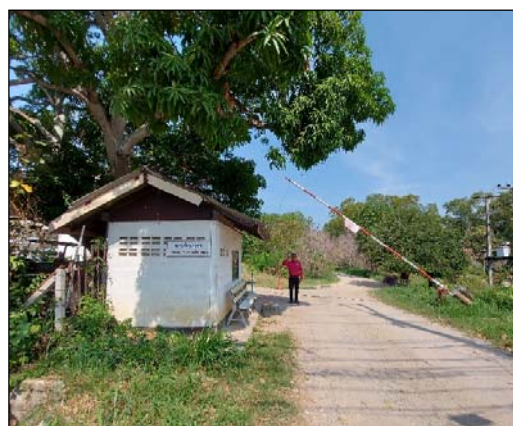
รูปที่ 3.1(1) เจ้าหน้าที่รักษาความปลอดภัย  
ดูแลทางเข้า-ออก ด้านหน้าโครงการ

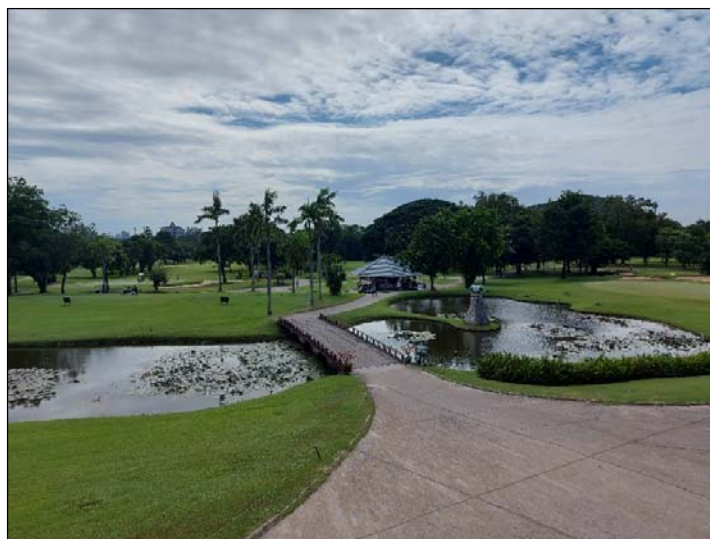
รูปที่ 3.4(1) ทักษะภาพและสุนทรียภาพ  
ถนนในโครงการอยู่ในสภาพดี  
และสะอาดอยู่เสมอ
