รายงานผลการปฏิบัติตามมาตรการป้องกันและแก้ไข ผลกระทบสิ่งแวดล้อมและมาตรการติดตามตรวจสอบ ผลกระทบสิ่งแวดล้อม

ช่วงดำเนินการระหว่างเดือน มกราคม – มิถุนายน 2568

โครงการ โรงแรมบางพระรีสอร์ท

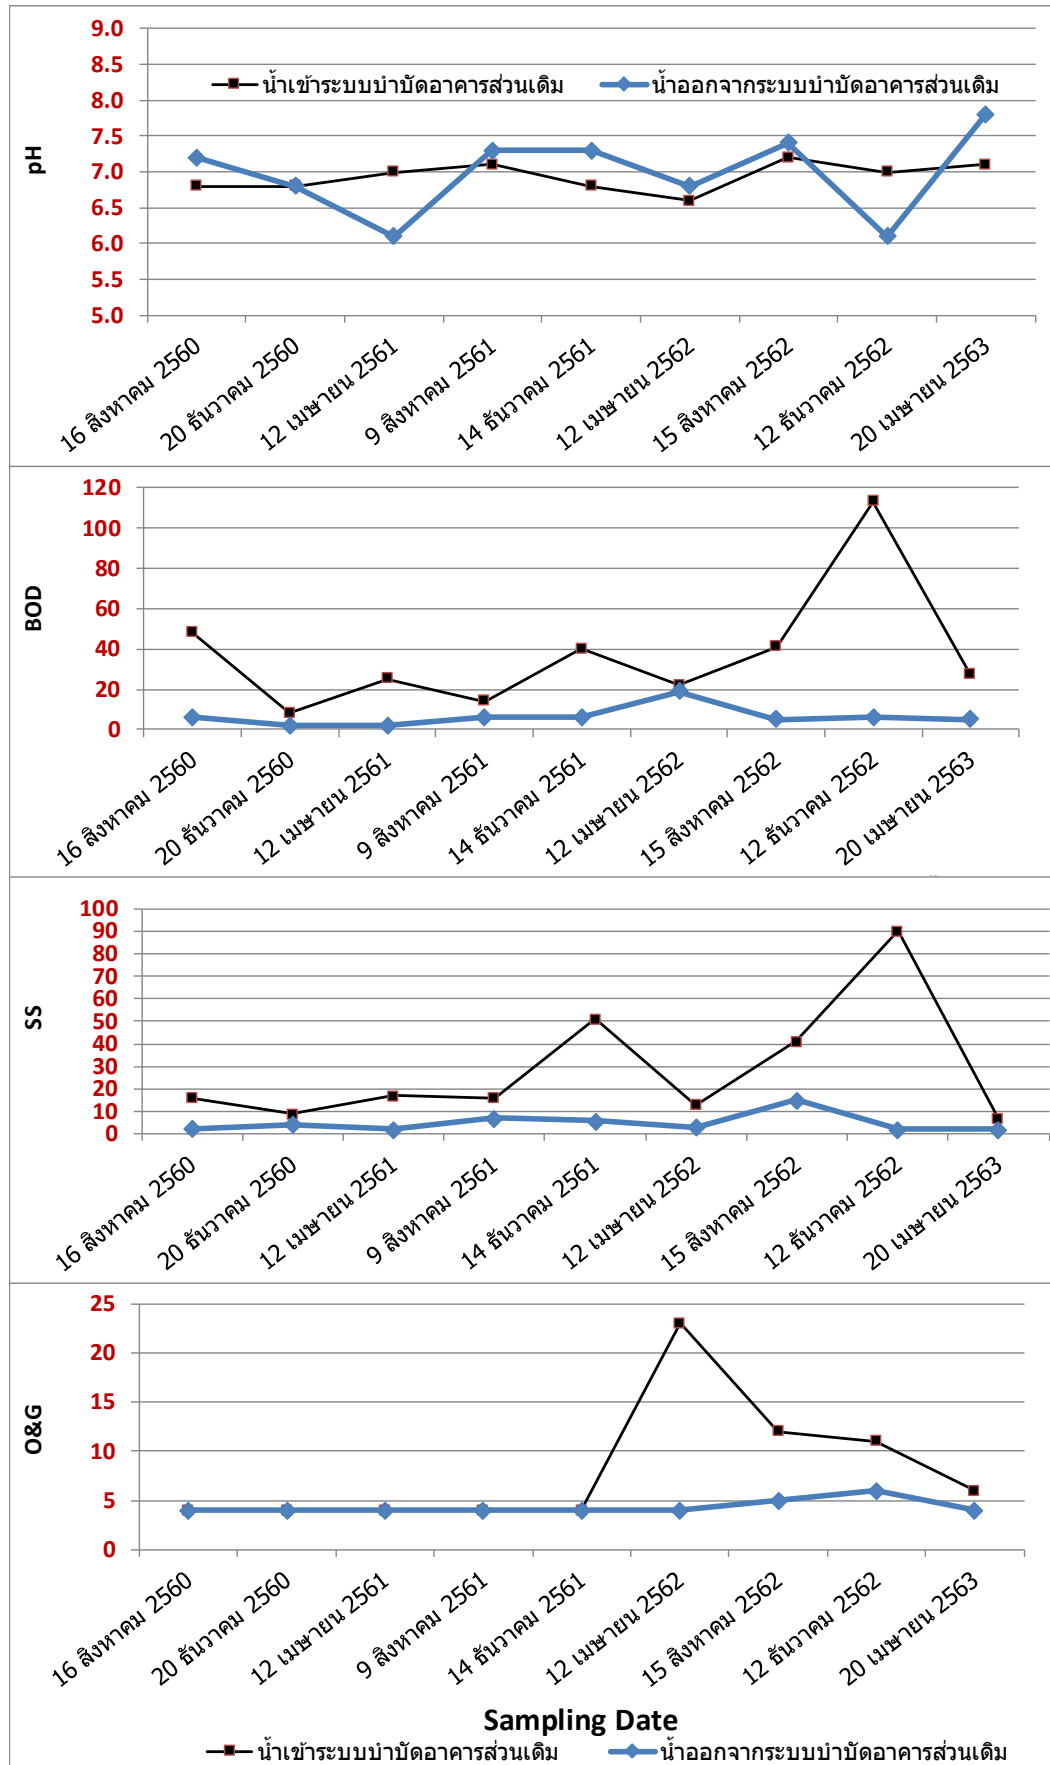
เนื่องจากผลกระทบสถานการณ์การแพร่ระบาดของเชื้อ โควิด-19 ทางโครงการได้ปิดการดำเนินการในส่วนอาคารส่วนเดิม จึงไม่มีน้ำเสียเข้าระบบ

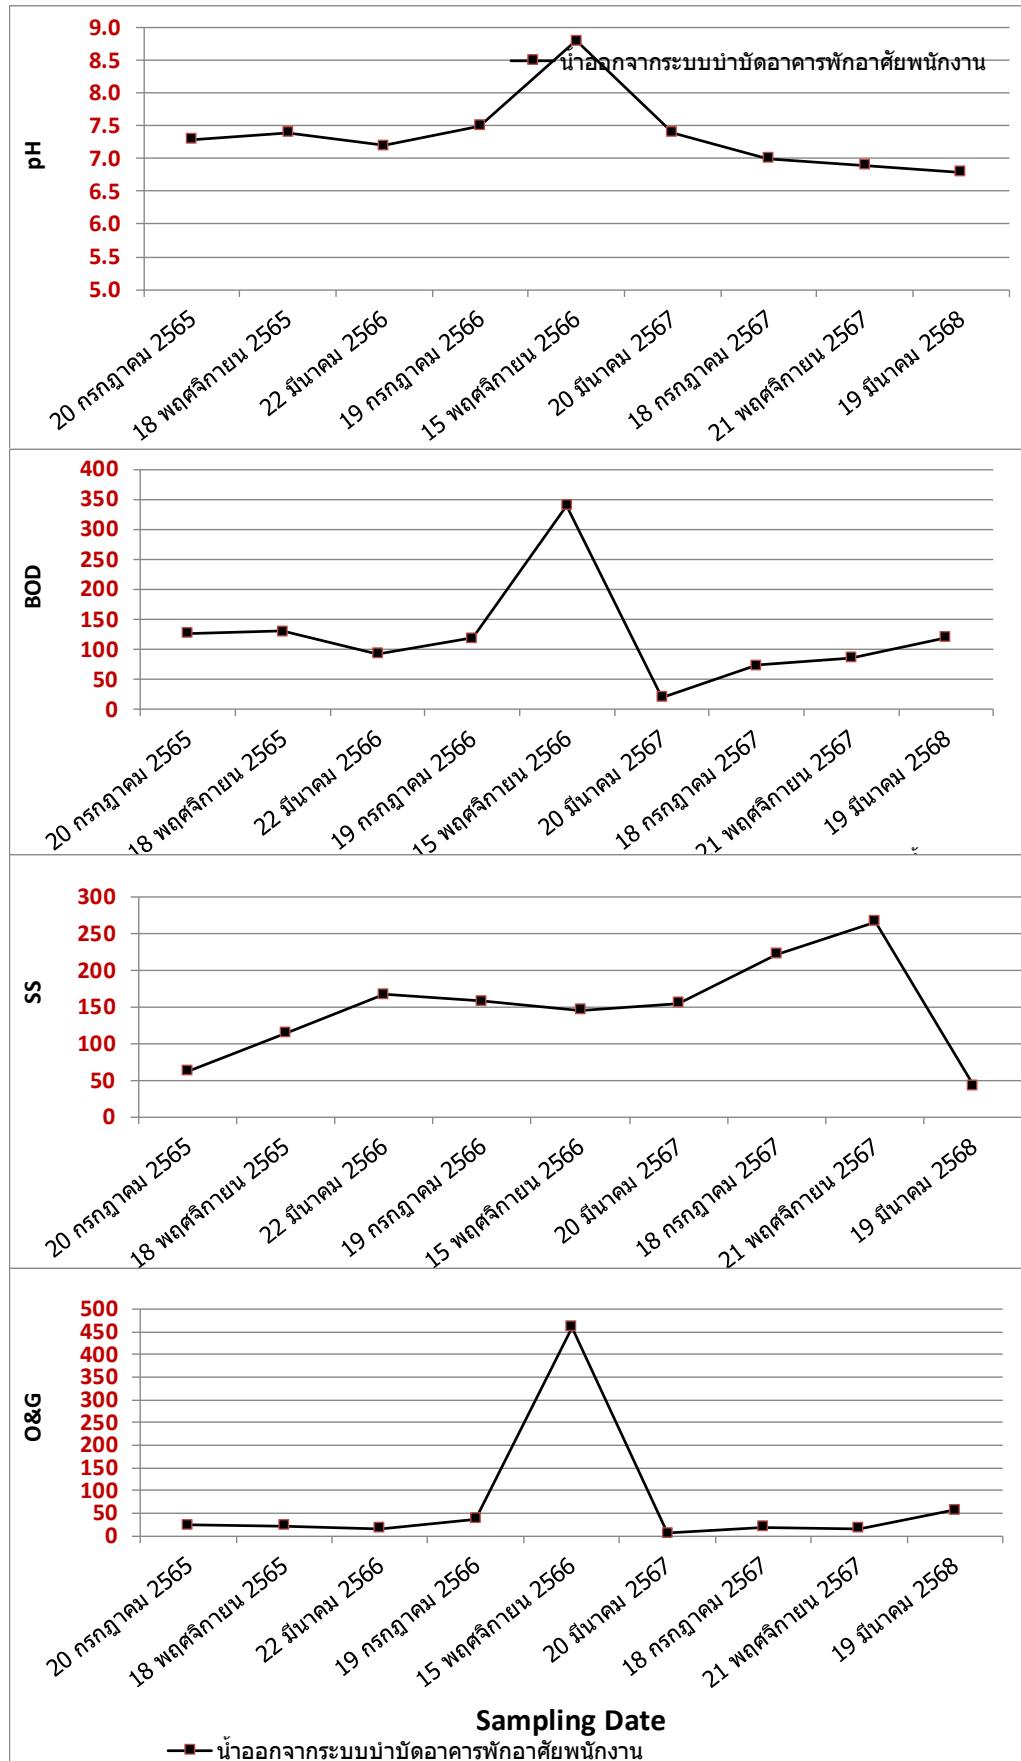
คุณภาพน้ำที่ออกจากระบบบำบัดน้ำเสีย อาคารพักอาศัยพนักงาน มีค่า BOD, SS, Oil&Grease สูงกว่าเกณฑ์มาตรฐานกำหนด บรรเทาปัญหาโดยดูดกากตะกอนสะสมไปกำจัด และลอกท่อน้ำทิ้ง น้ำทิ้งส่วนนี้ระบายลงบ่อพักน้ำที่ 3 ซึ่งไม่ได้ระบายออกนอกโครงการ และเป็นการบำบัดแบบบ่อพัก สัดส่วนของปริมาณน้ำเสียไม่มากเมื่อเทียบกับปริมาตรรวมของบ่อพักน้ำ คุณภาพน้ำในบ่อจึงอยู่ในเกณฑ์มาตรฐานน้ำผิวดินเพื่อการเกษตรกรรม

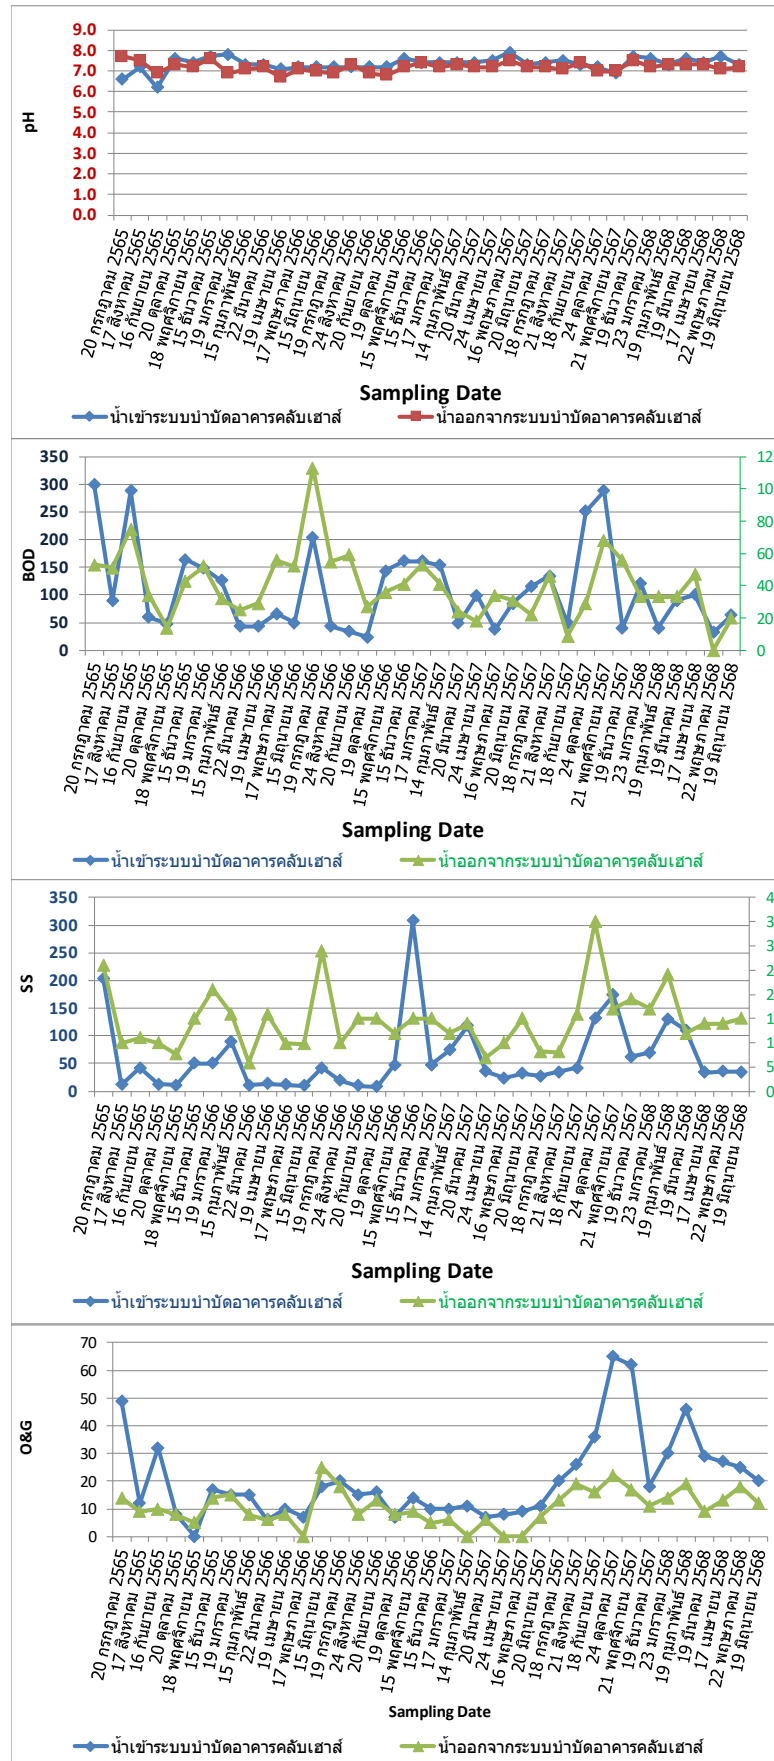
คุณภาพน้ำออกจากระบบบำบัดอาคารคลับเฮาส์ อยู่ในเกณฑ์มาตรฐานกำหนด ยกเว้นในเดือน มกราคม ถึง เมษายน ค่า BOD สูงกว่าเกณฑ์มาตรฐานกำหนดเล็กน้อย เนื่องจากเป็นช่วง High Season ปริมาณของเสียมากกว่าปกติ อย่างไรก็ตามประสิทธิภาพการบำบัดอยู่ในเกณฑ์ดีอยู่ ทางโครงการได้เดิมจุลินทรีย์เพิ่มในทุกๆเดือน และตรวจวัดในระยะเวลาที่กำหนด มีปัญหาคูมปริมาณ Residual Chlorine ที่ไม่เพียงพอ

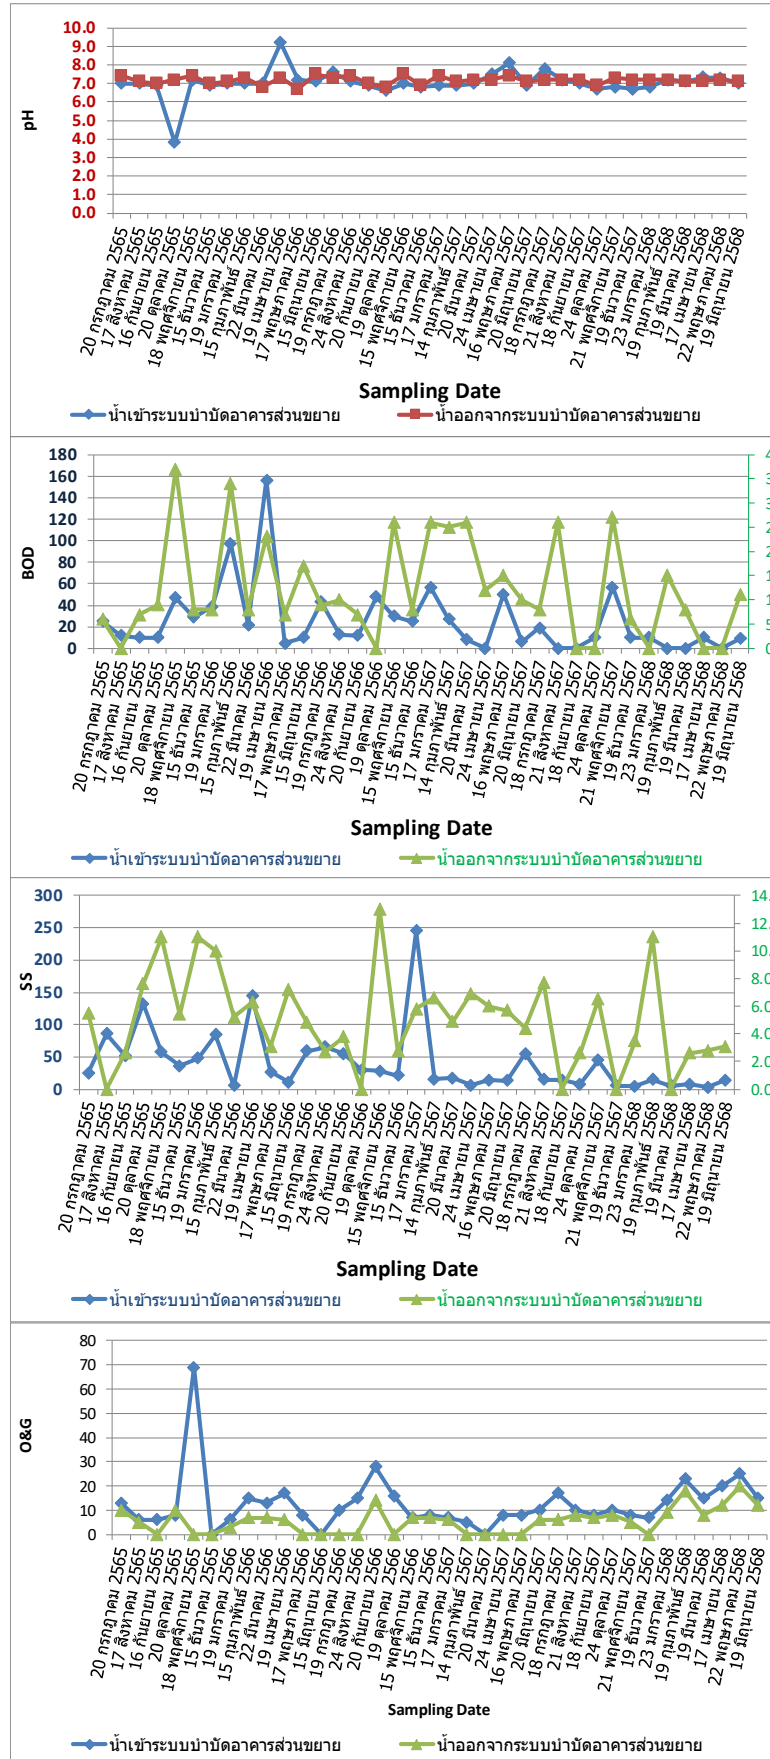
ส่วนคุณภาพน้ำออกจากระบบบำบัดอาคารส่วนขยาย อยู่ในเกณฑ์มาตรฐานกำหนด การบำบัดน้ำ
ที่มีประสิทธิภาพ แต่ยังมีปัญหาคูมปริมาณ Residual Chlorine ไม่สม่ำเสมอ

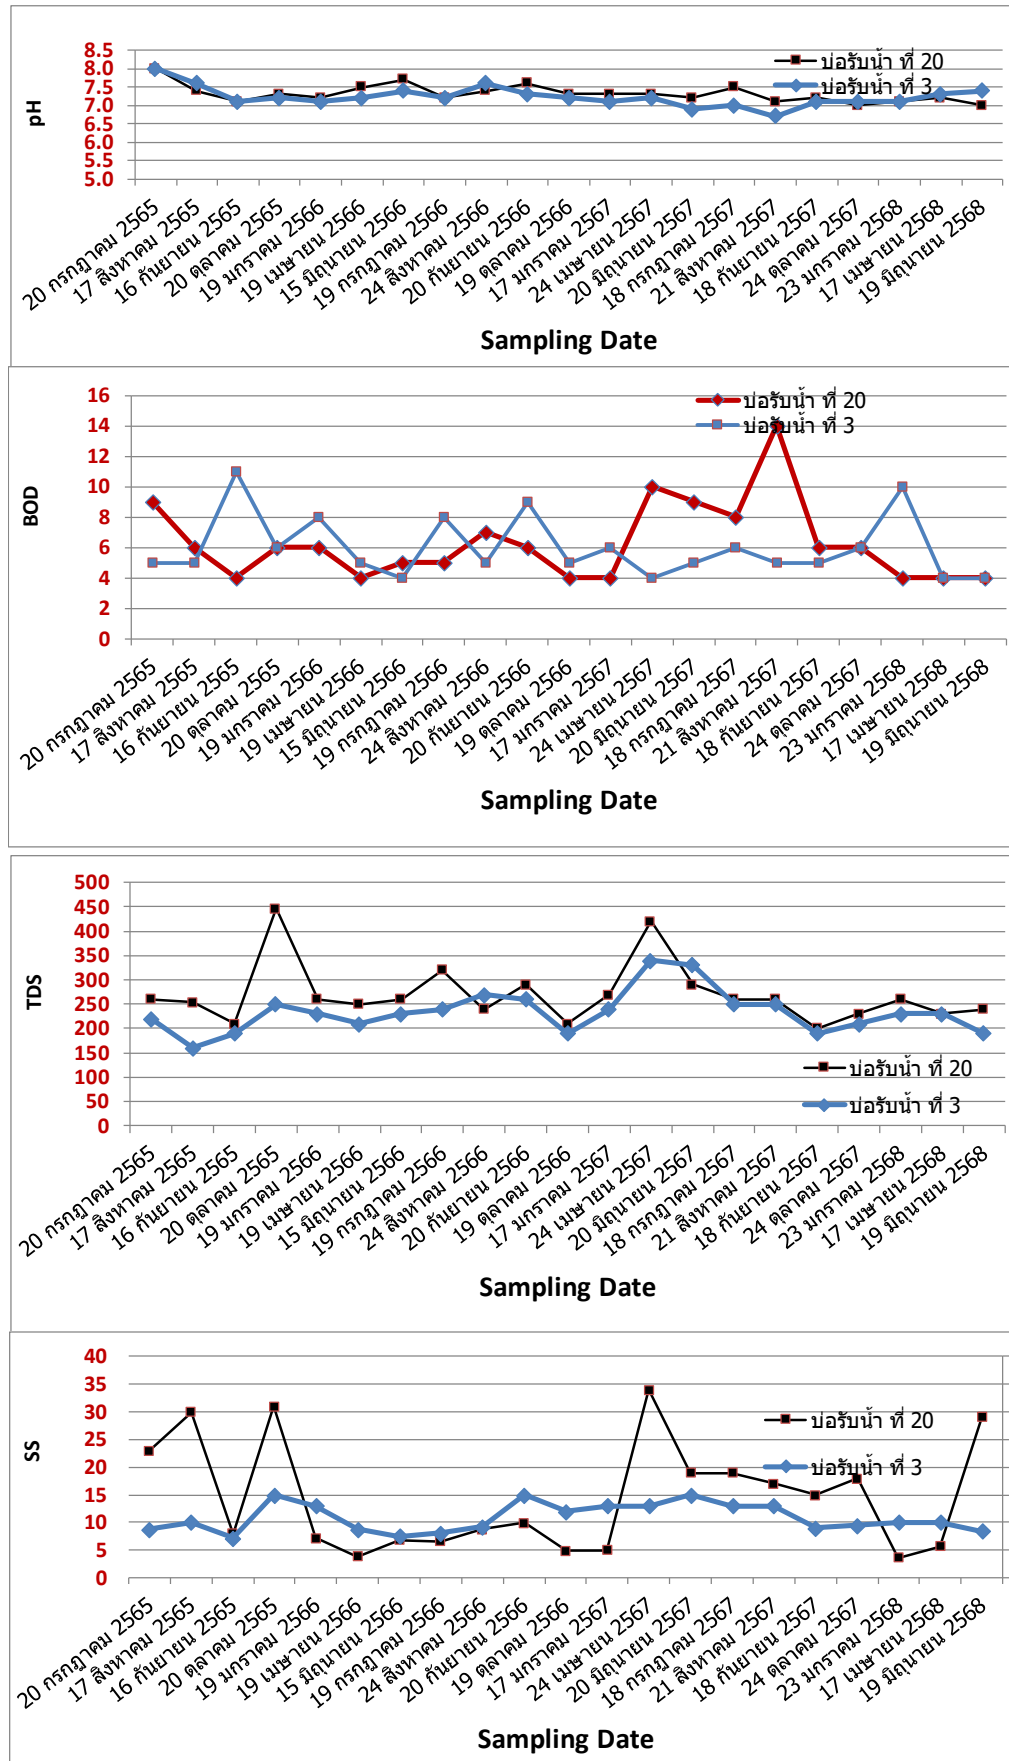
น้ำในบ่อรับที่ 3 และ 20 มีคุณภาพอยู่ในเกณฑ์มาตรฐานตามประกาศกระทรวงวิทยาศาสตร์ เทคโนโลยี และสิ่งแวดล้อม เรื่อง กำหนดมาตรฐานควบคุมการระบายน้ำทิ้งจากอาคารบางประเภทและบางขนาด ประกาศในราชกิจจานุเบกษา เล่ม 122 ตอนที่ 125 ง, 29 ธันวาคม 2548; (ประเภท ข) และปริมาณ Fecal Coliform Bacteria อยู่ในเกณฑ์มาตรฐานคุณภาพน้ำในแหล่งน้ำผิวดิน แหล่งน้ำประเภทที่ 3
