รายงานผลการปฏิบัติตามมาตรการป้องกันและแก้ไขผลกระทบสิ่งแวดล้อม และมาตรการติดตามตรวจสอบผลกระทบสิ่งแวดล้อม
โรงแรมนิสา กรุงเทพ 2 (ชื่อเดิม SOL HOTEL TOWER 2)ของบริษัทโซลิเทร่โฮเทล จำกัด

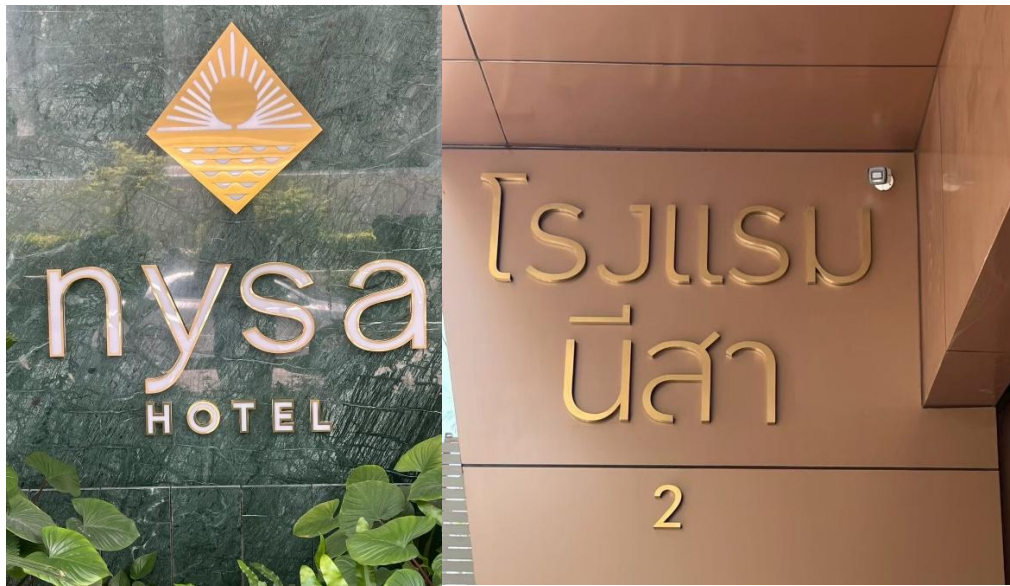
ภาพที่ 1.ป้ายโครงการ

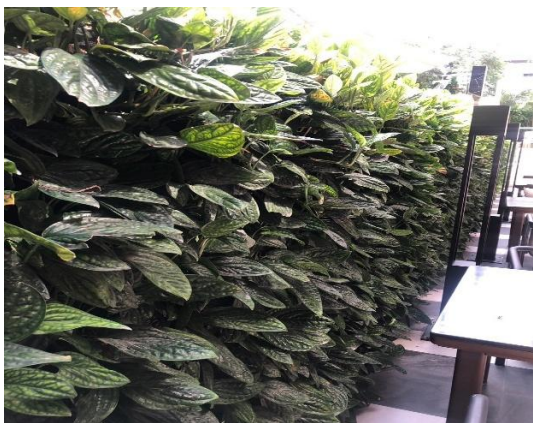
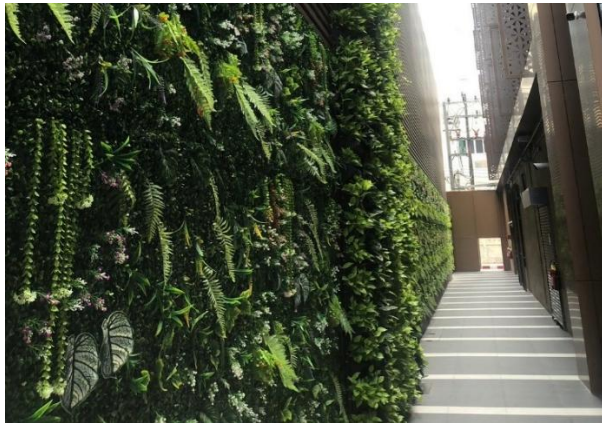
ภาพที่ 2.รั้วโครงการ

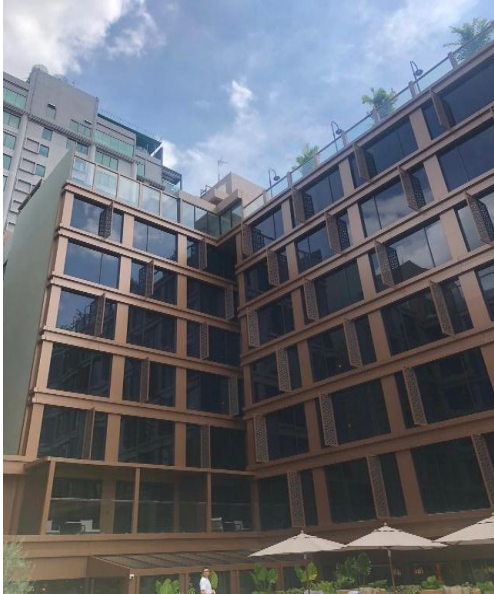
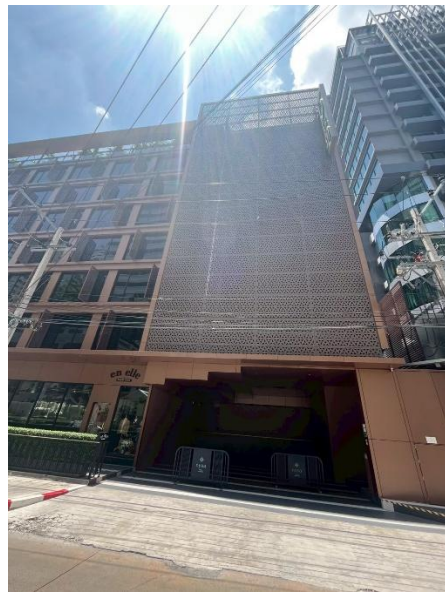
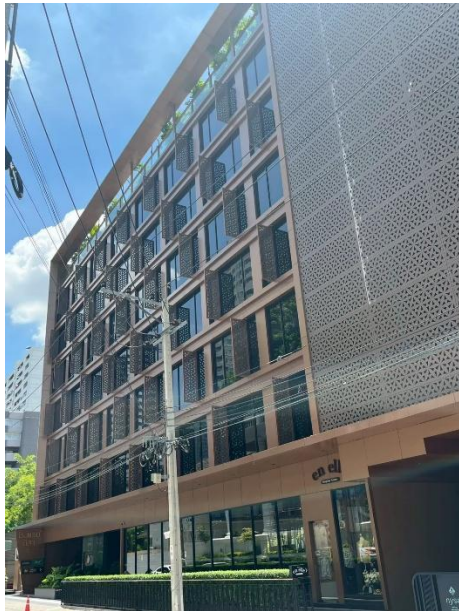
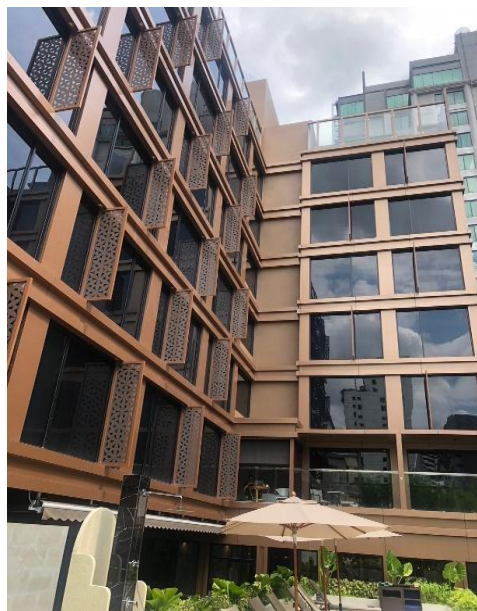
ภาพที่ 6.อาคารปัจจุบัน

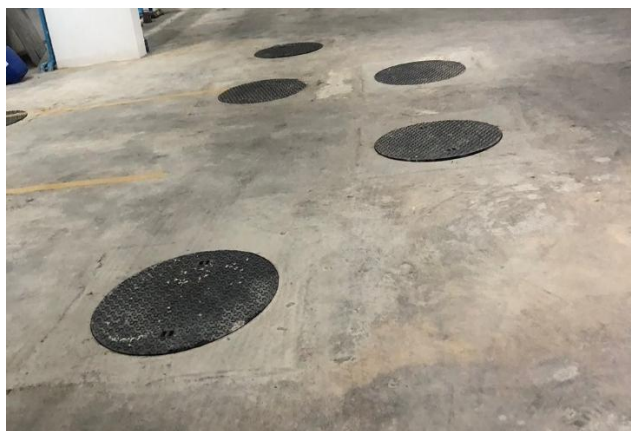
ภาพที่ 8.ระบบบำบัดน้ำเสีย

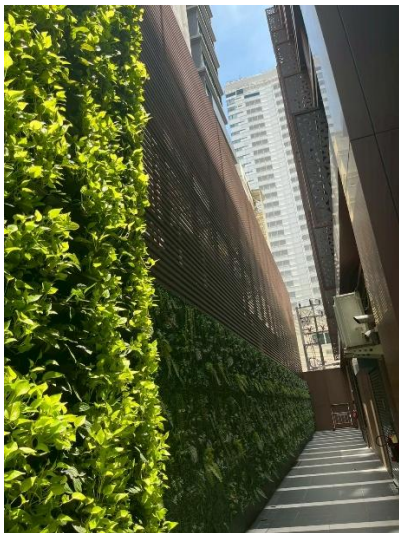
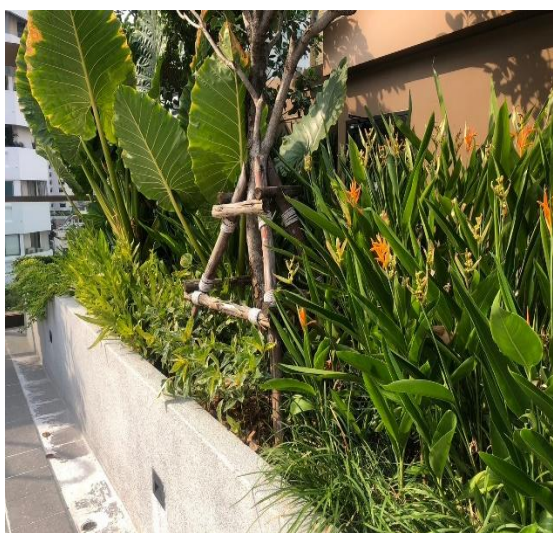
ภาพที่ 10.พื้นที่สีเขียว

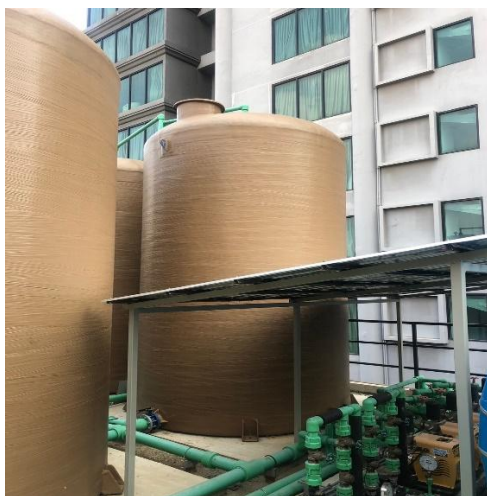
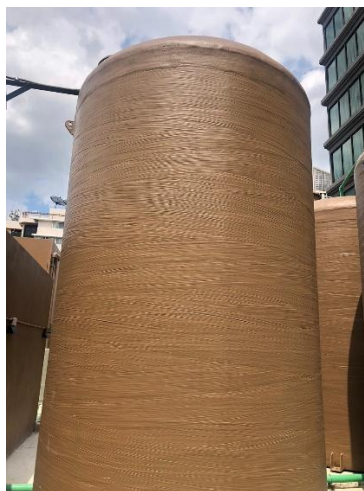
ภาพที่ 11.ถังเก็บน้ำสำรองใช้

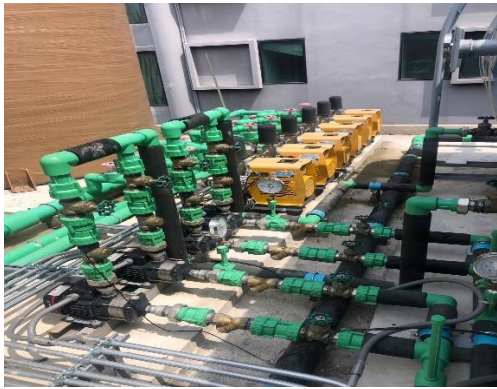
ภาพที่ 12.ระบบวาล์วควบคุมน้ำใช้

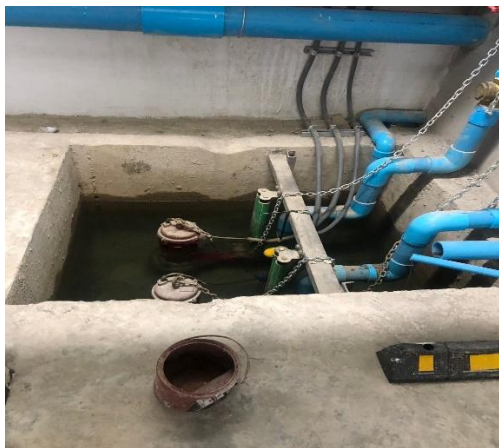
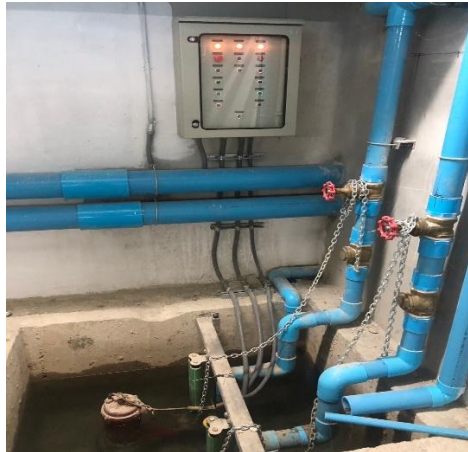
ภาพที่ 13.บ่อหน่วงน้ำ

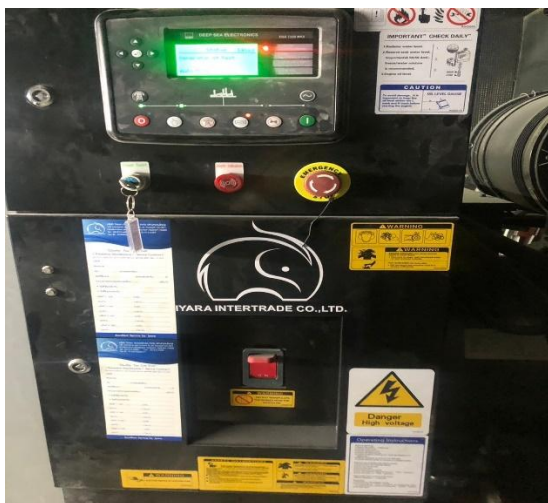
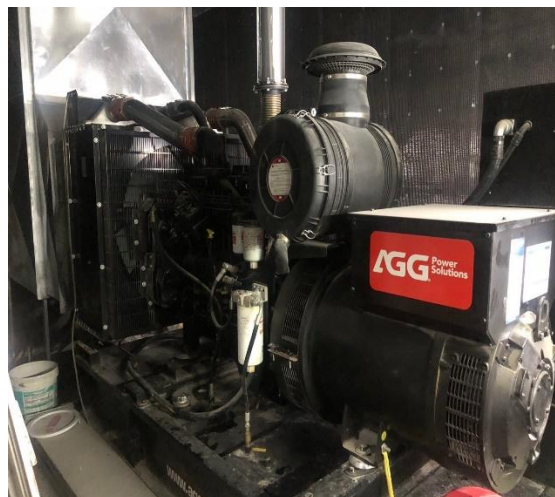
ภาพที่ 14.เครื่องสำรองไฟฟ้า

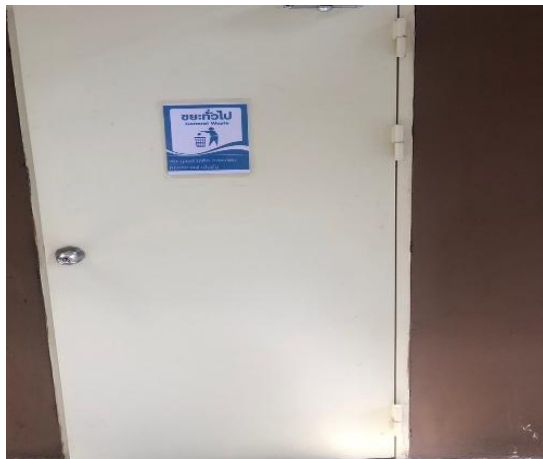
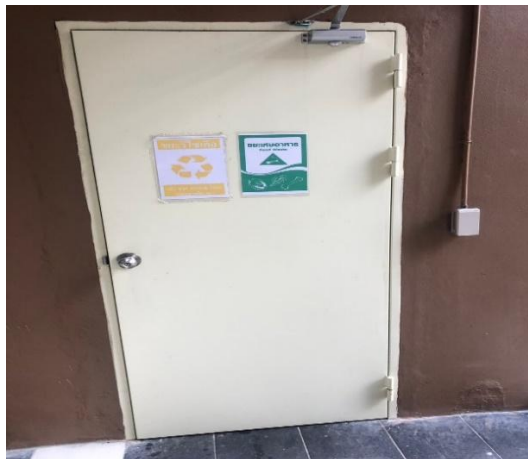
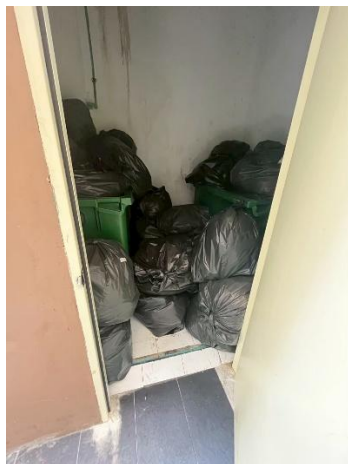
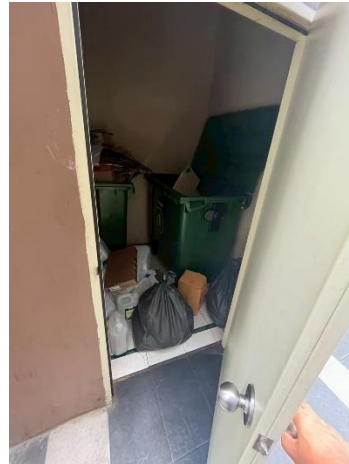
ภาพที่ 15.ห้องพักขยะ

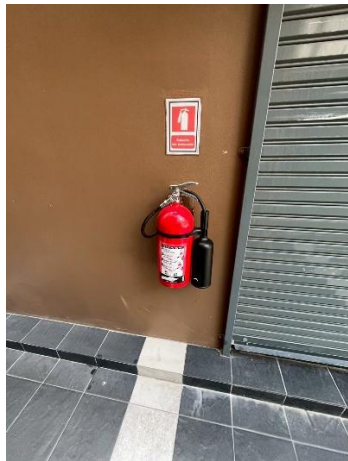
ภาพที่ 18.ถังดับเพลิงแบบมือถือตามจุดต่างๆ

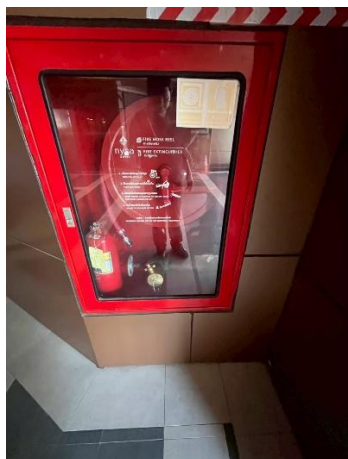
ภาพที่ 19.ตู้เก็บอุปกรณ์ดับเพลิง

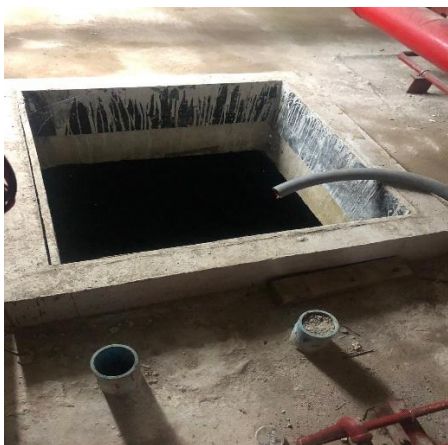
ภาพที่ 20.ถังน้ำสำรองดับเพลิง

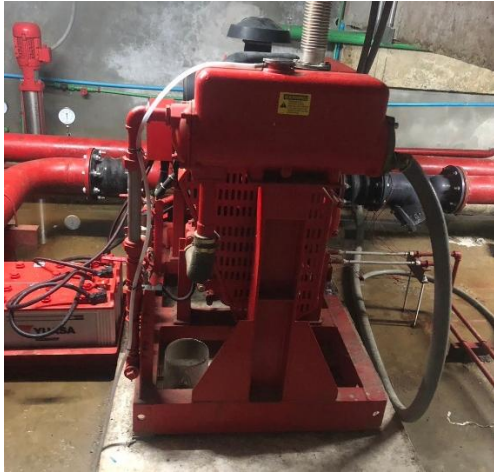
ภาพที่ 21.เครื่องดับเพลิงพร้อมใช้งาน

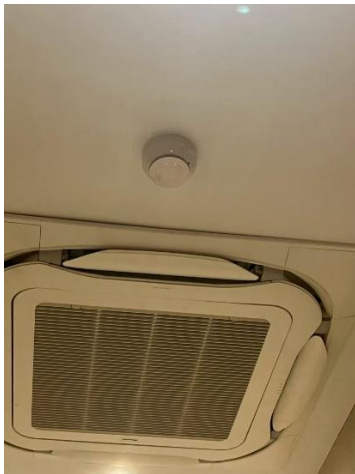
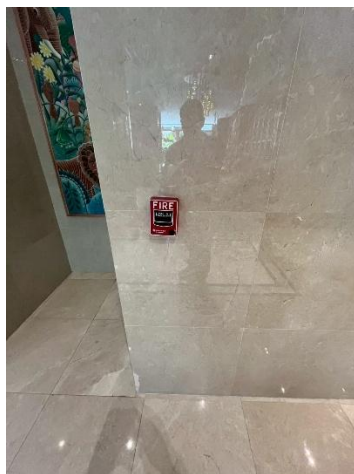
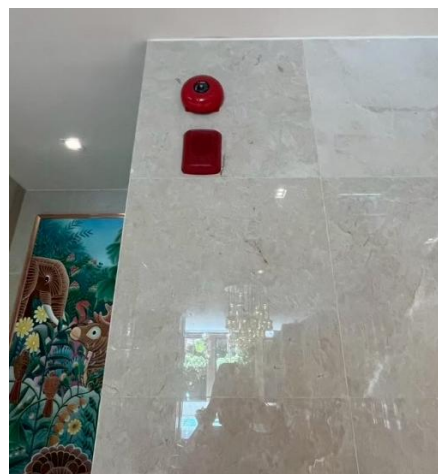
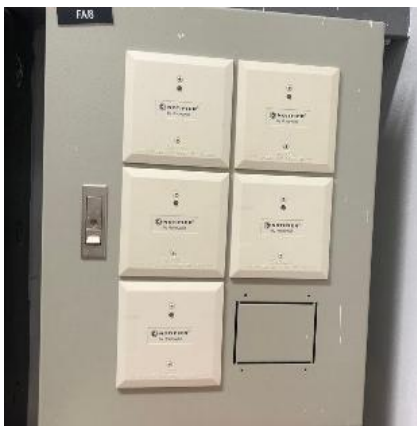
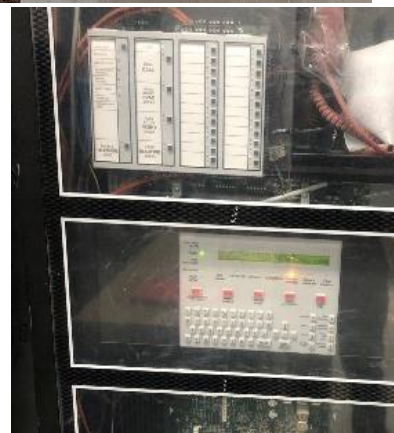
ภาพที่ 22.ระบบการแจ้งเตือนเพลิงไหม้

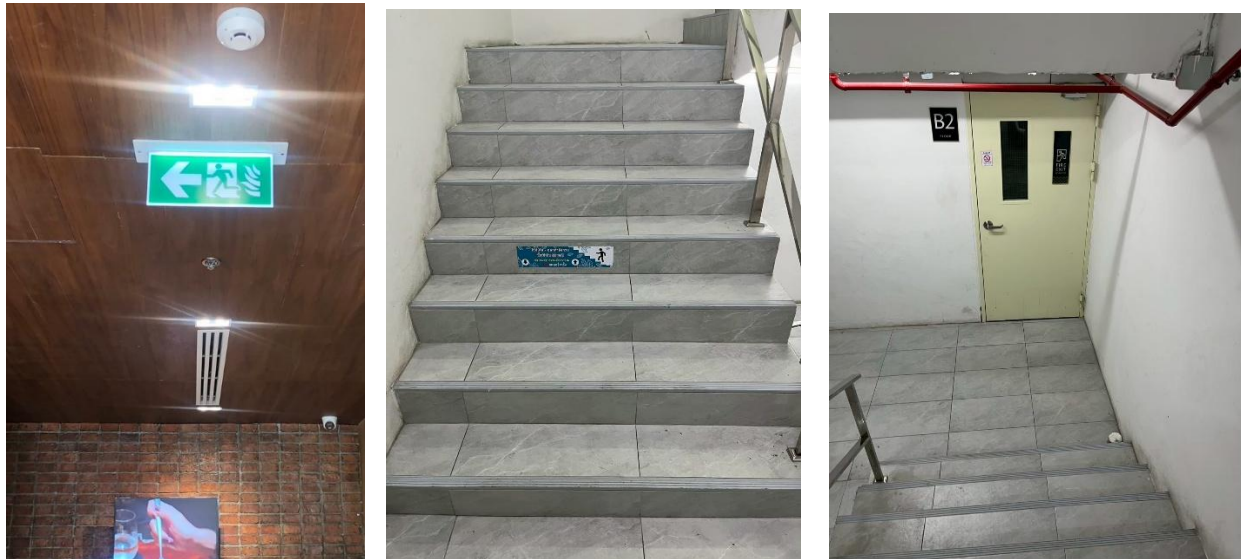
ภาพที่ 25.บันไดหนีไฟ และป้ายบอกทางหนีไฟ

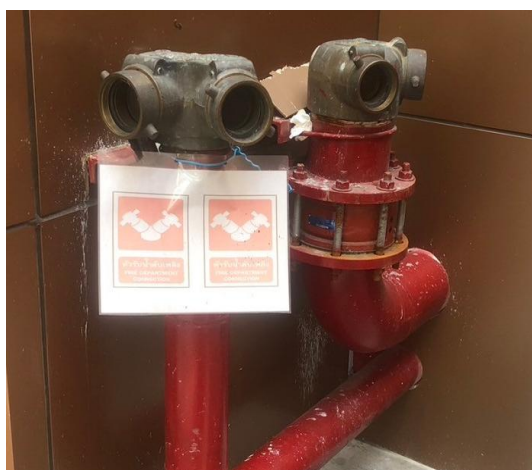
ภาพที่ 29.หัวรับน้ำดับเพลิง

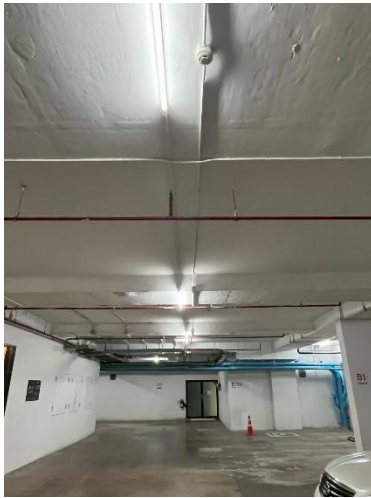
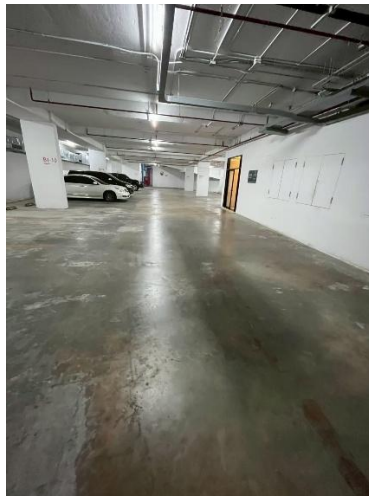
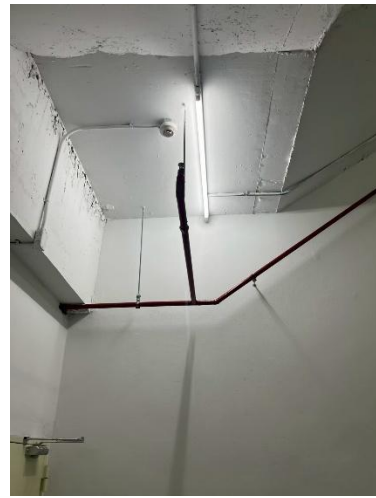
ภาพที่ 30.ระบบไฟส่องสว่าง

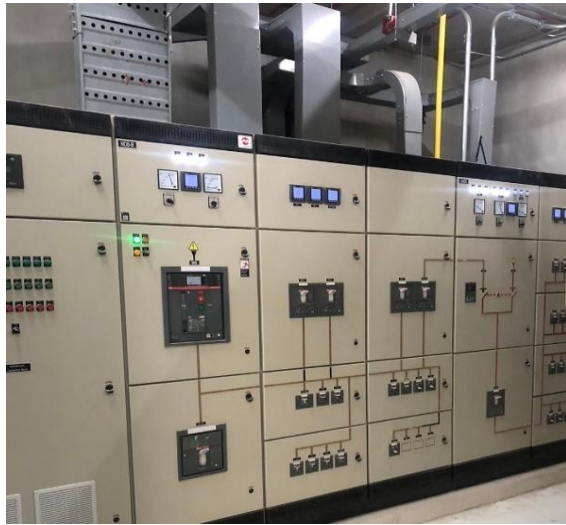
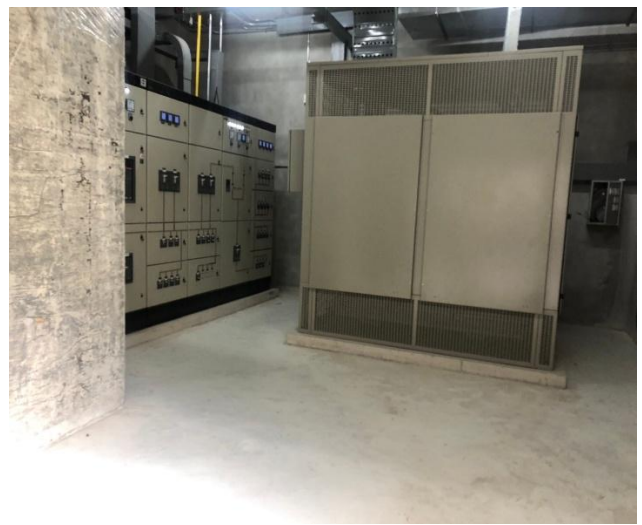
ภาพที่ 32.ระบบควบคุมการจ่ายไฟฟ้า
