## รูปภาพประกอบมาตรการ(EIA)

รายงานผลการปฏิบัติตามมาตรการป้องกันและแก้ไขผลกระทบสิ่งแวดล้อม และมาตรการติดตามตรวจสอบผลกระทบสิ่งแวดล้อม  
โครงการ สปริงฟิลด์ แอท ซีรีส์อร์ท แอนด์ สปา (ระยะดำเนินการ)

ห้างหุ้นส่วนจำกัด เอส.เอส. แอนด์ อาร์. ไซลูชั่น คอนสตรัคชั่นส์ (ฉบับประจำเดือนมกราคม-มิถุนายน พ.ศ. 2568 ) (ระยะดำเนินการ)

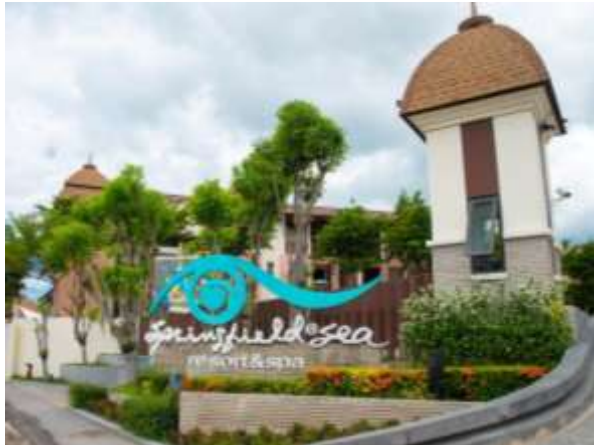
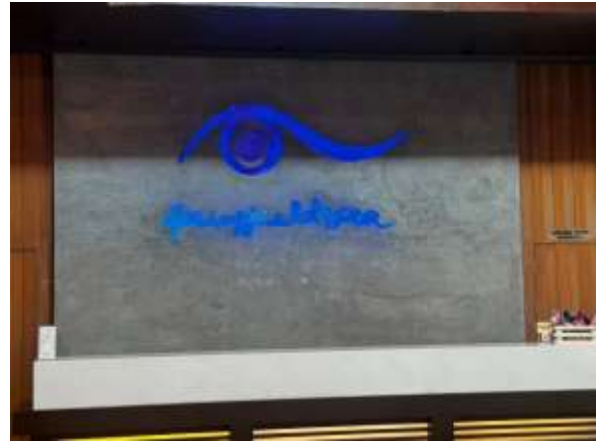
ภาพที่ 1 ป้ายชื่อโครงการ

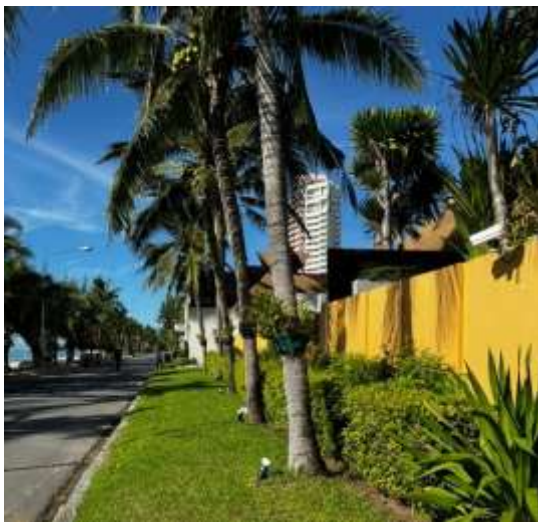
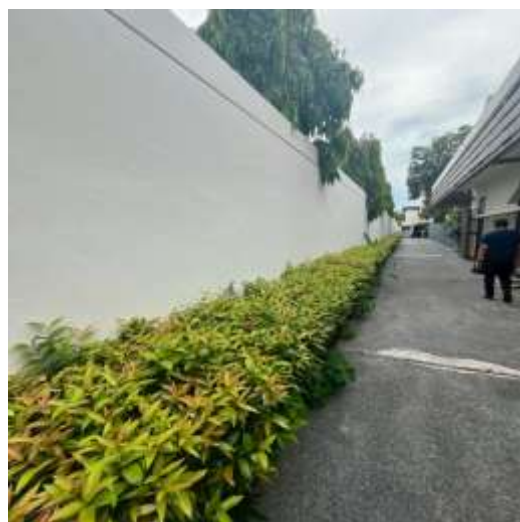
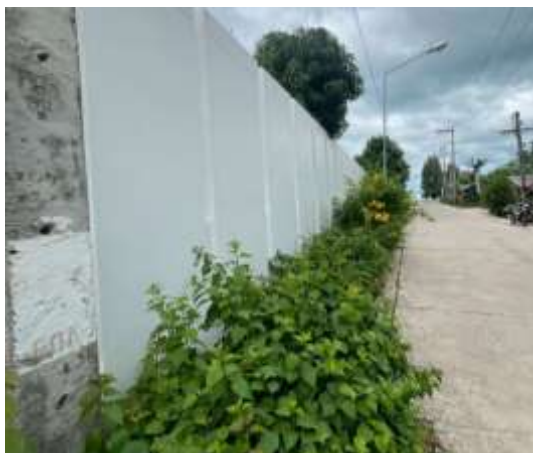
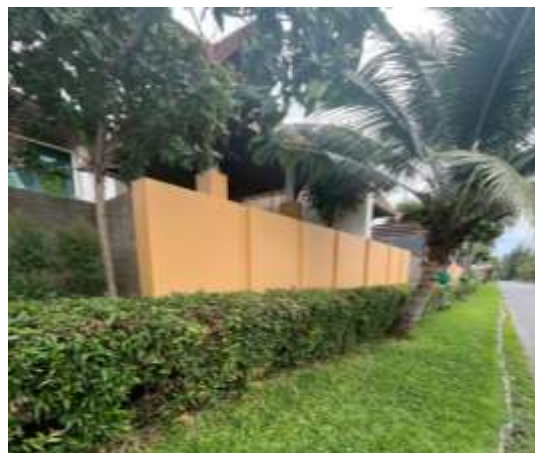
ภาพที่ 2 รั้วโครงการ

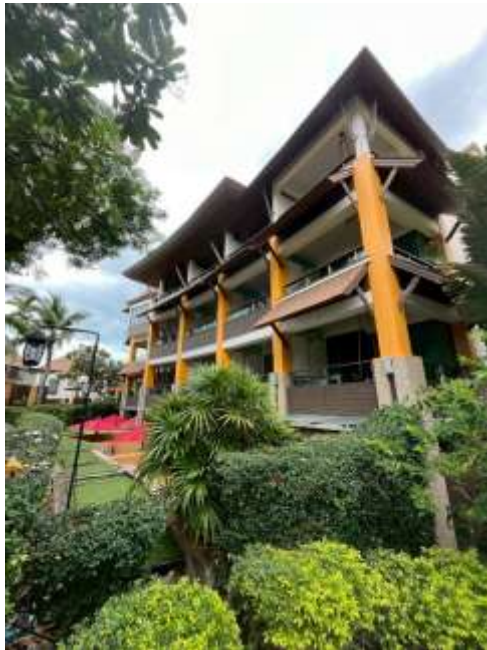
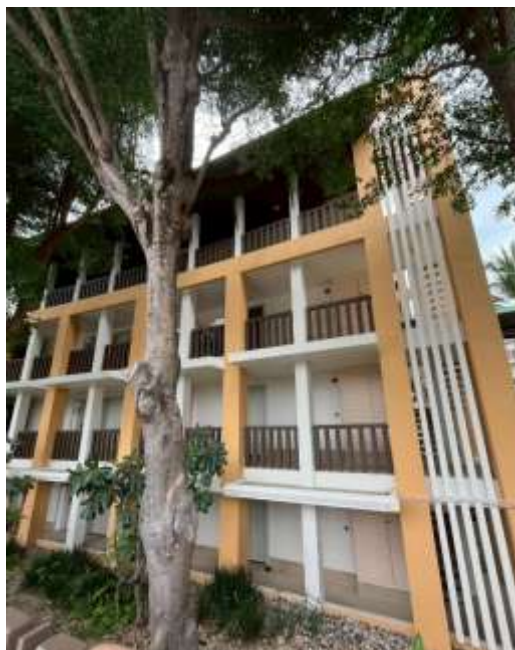
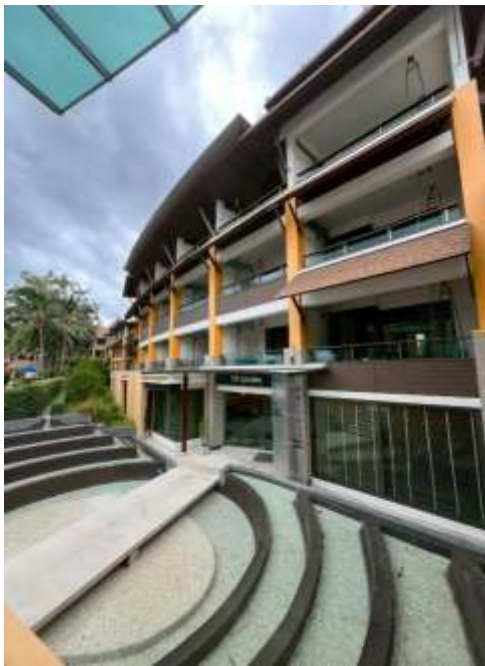
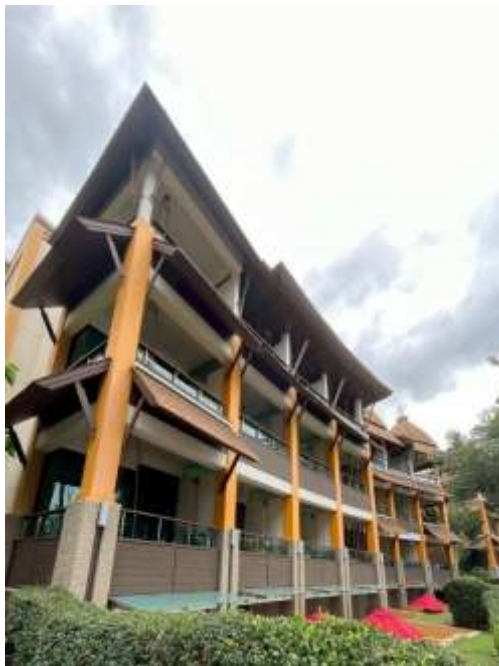
ภาพที่ 3 รูปภาพตึกอาคาร

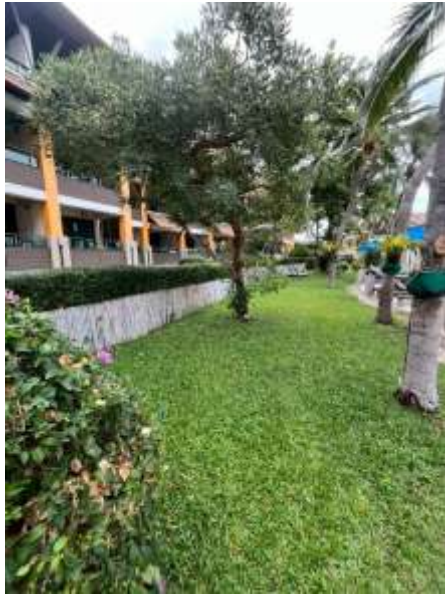
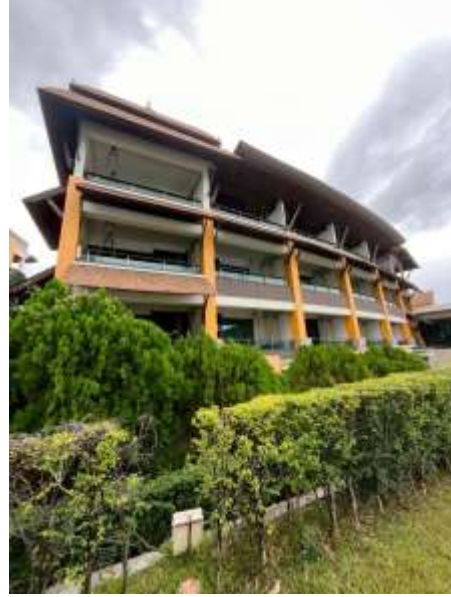
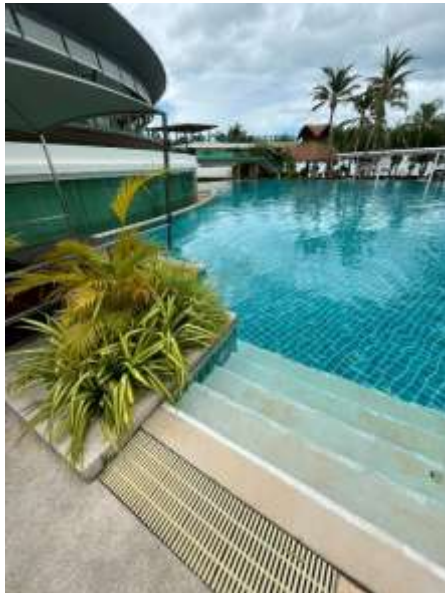
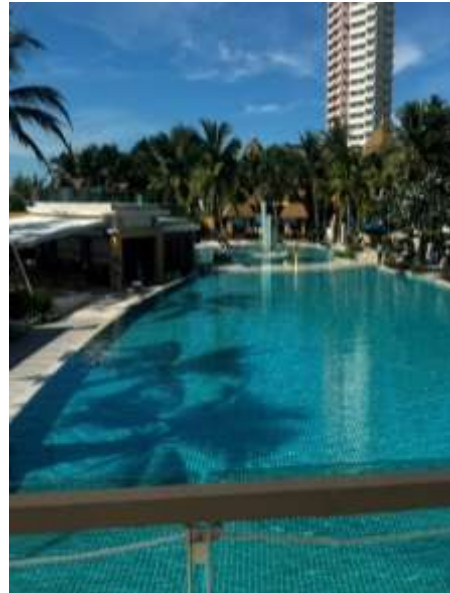
ภาพที่ 4 พื้นที่สีเขียวภายในโครงการ

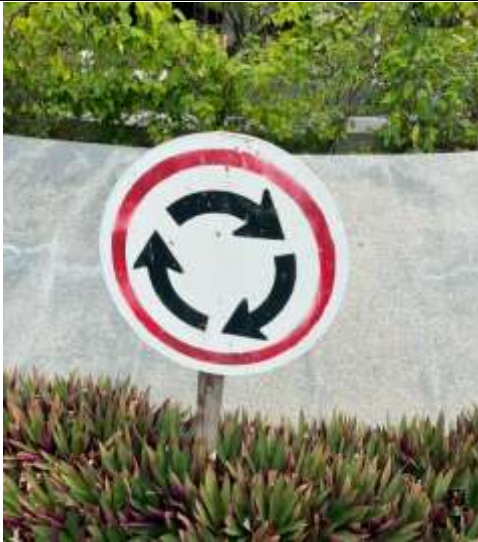
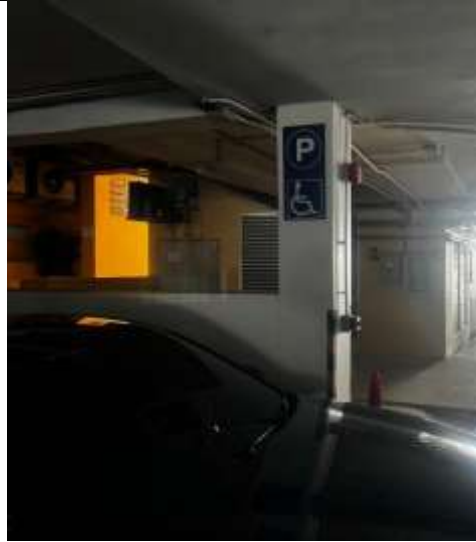
ภาพที่ 5 ป้ายสัญลักษณ์จราจร

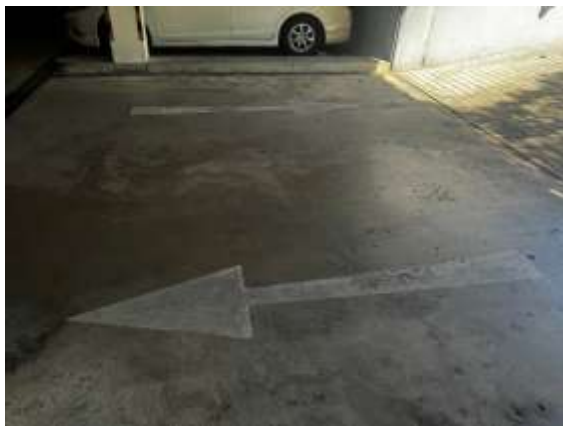
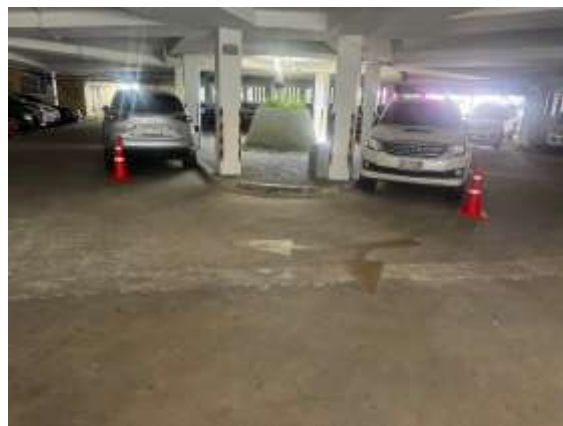
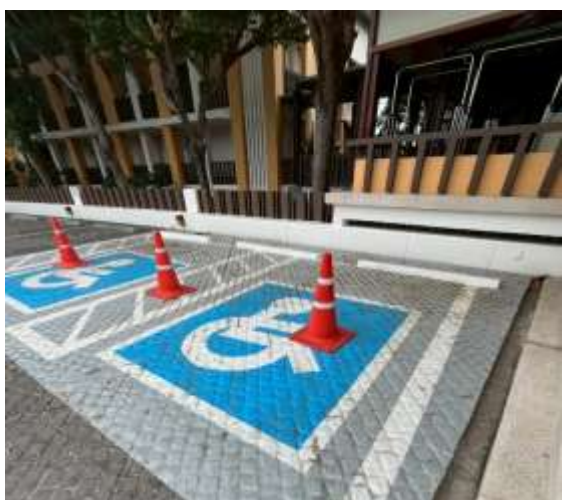
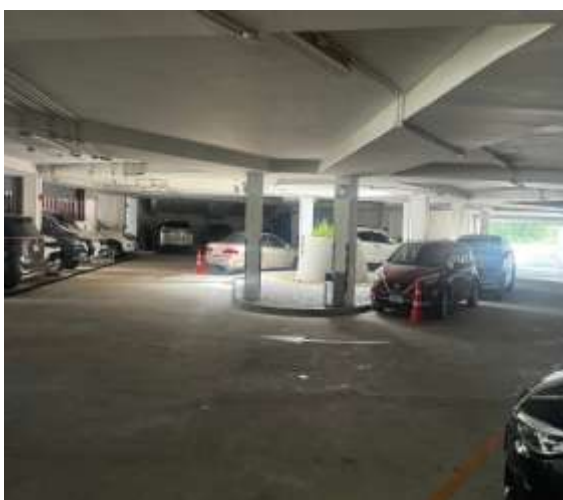
ภาพที่ 6 เครื่องหมายจราจรที่ถนนและลานจอดรถ

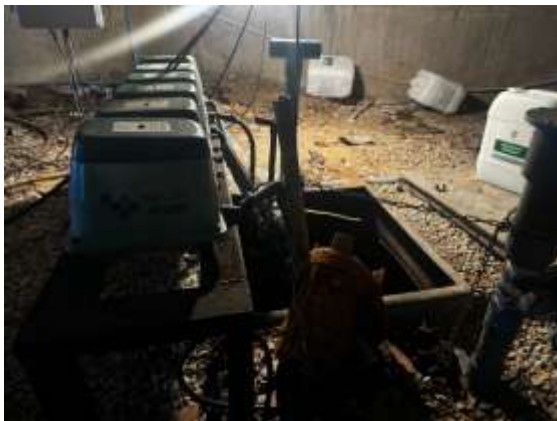
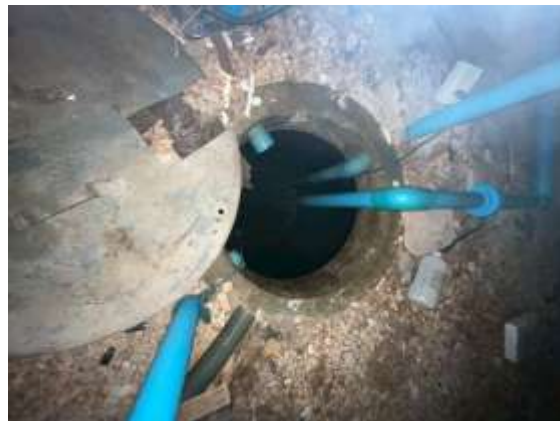
ภาพที่ 7 ระบบบำบัดน้ำเสีย

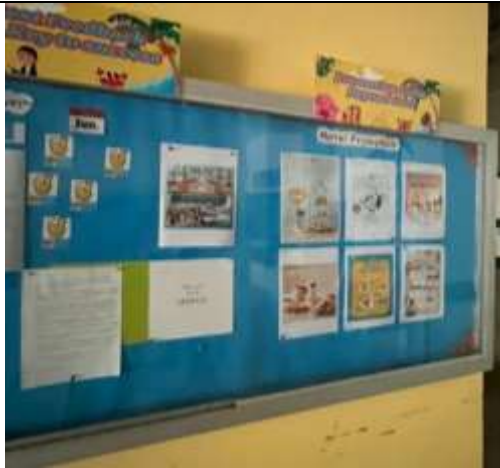
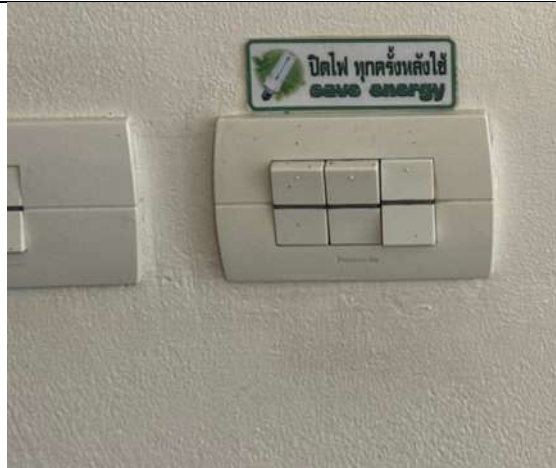
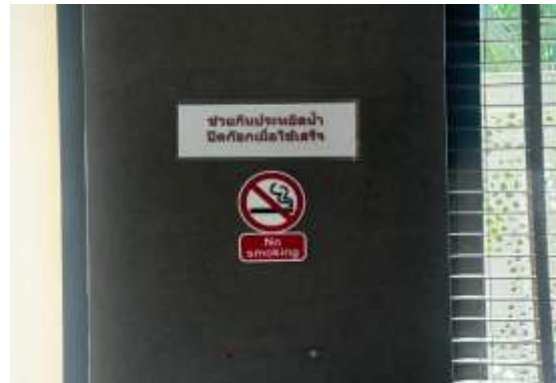
ภาพที่ 8 รณรงค์และประชาสัมพันธ์

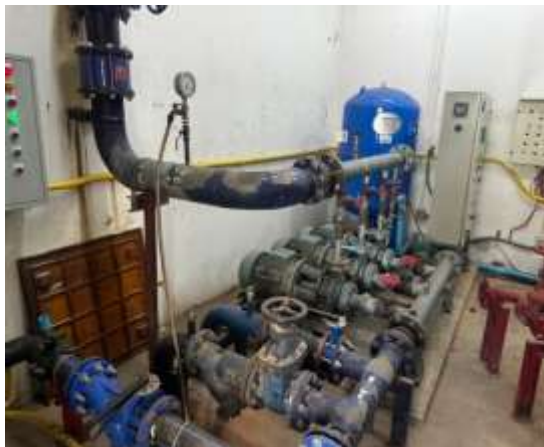
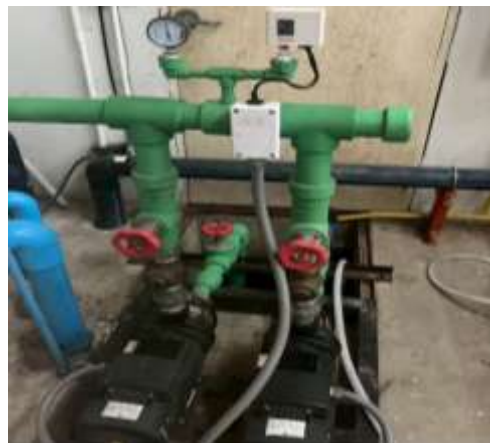
ภาพที่ 9 ระบบวาล์วควบคุม

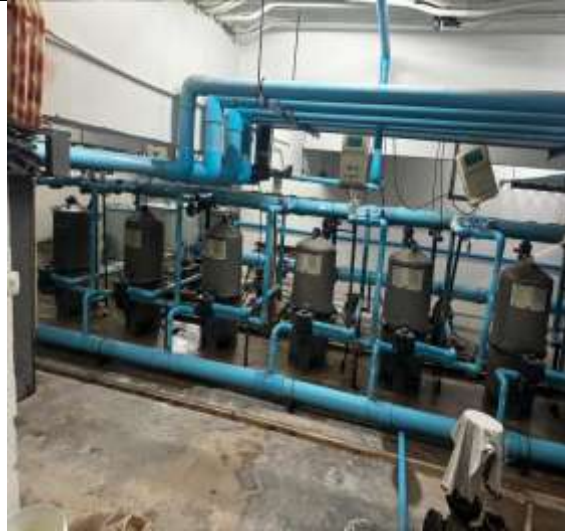
ภาพที่ 10 ถังเก็บน้ำสำรองและระบบจ่ายน้ำ

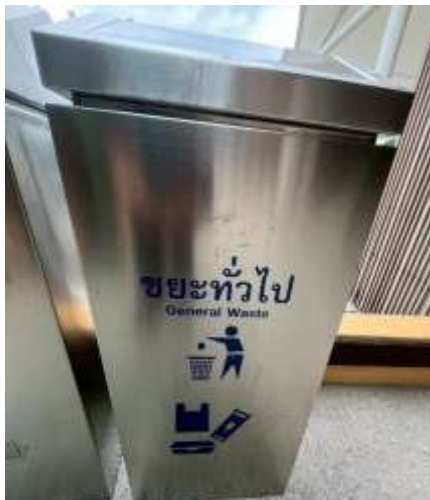
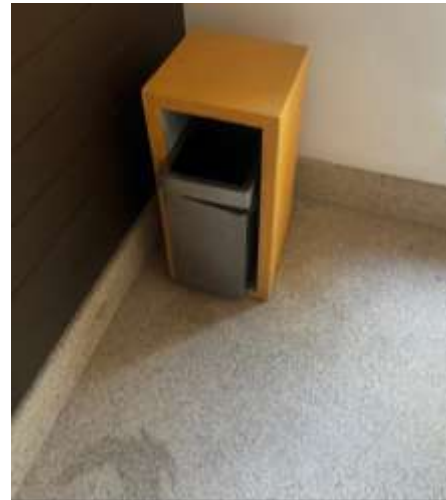
ภาพที่ 11 แยกขยะ

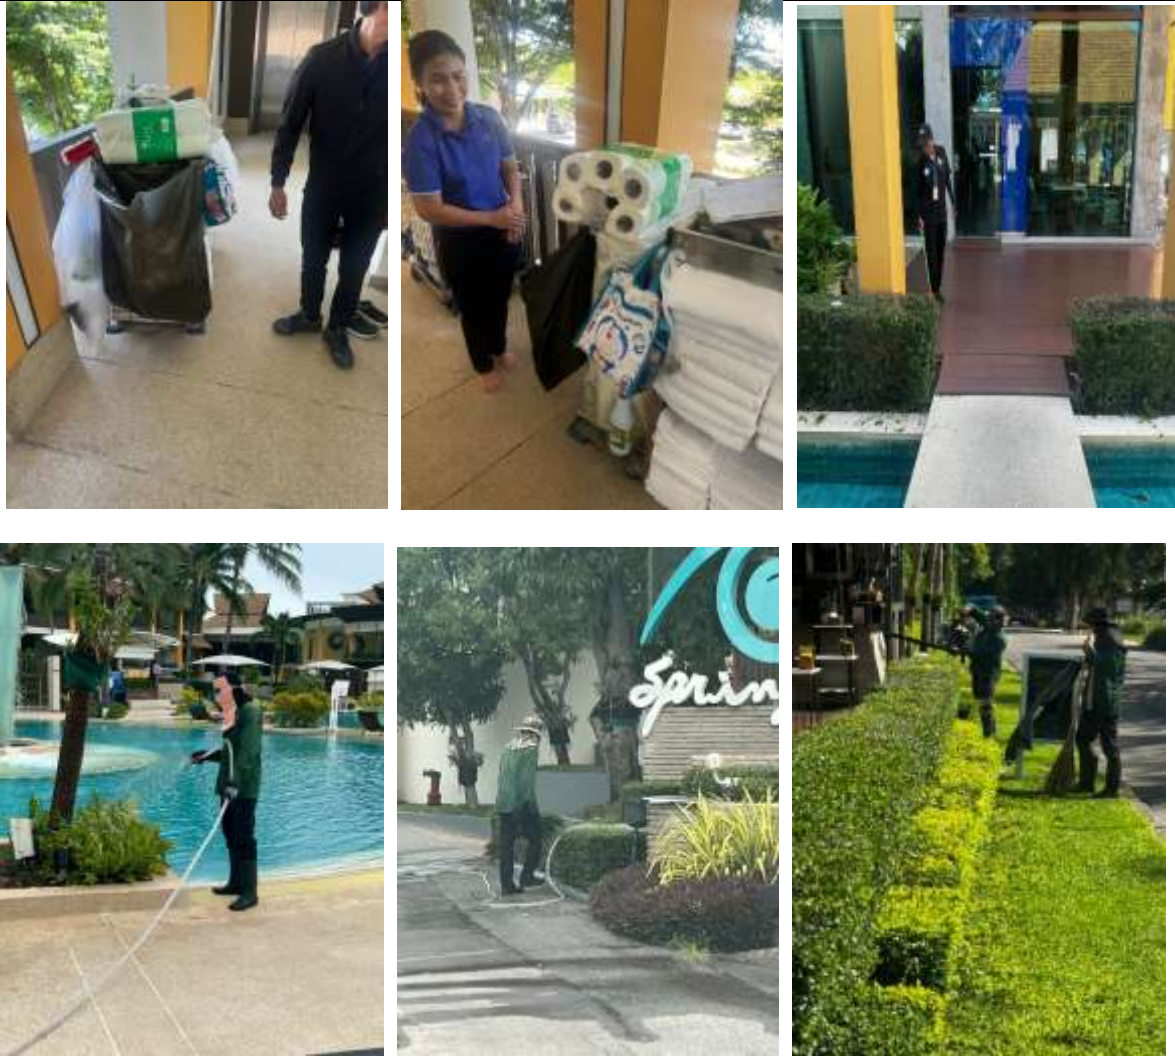
ภาพที่ 14 พนักงานดูแลและทำความสะอาดเป็นประจำ

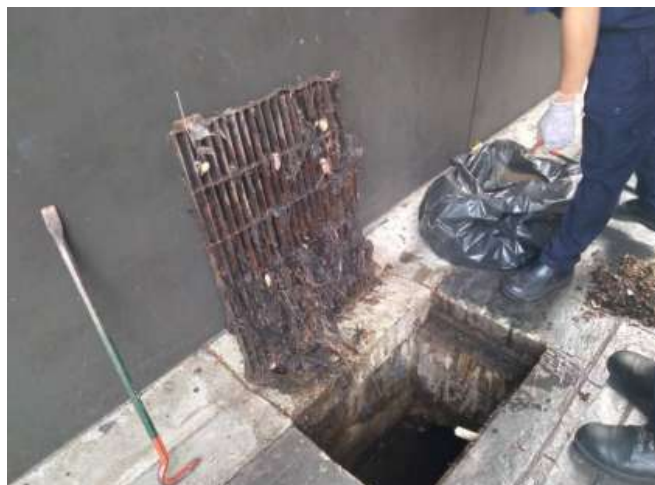
ภาพที่ 15 ทำความสะอาดท่อระบายน้ำ

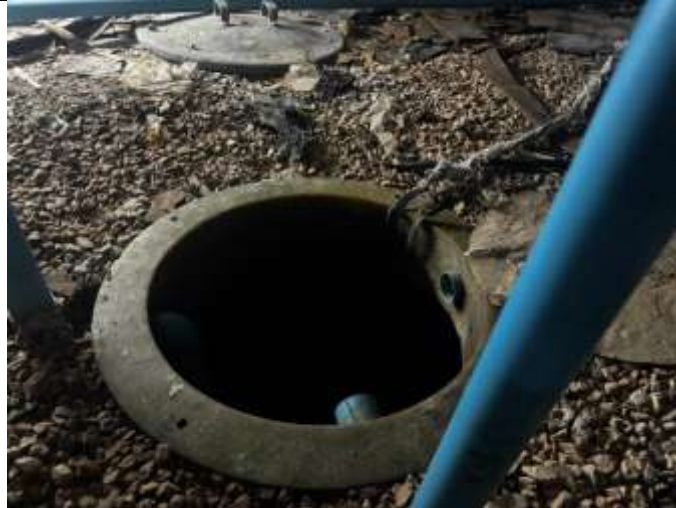
ภาพที่ 16 ป่อหนองน้ำ

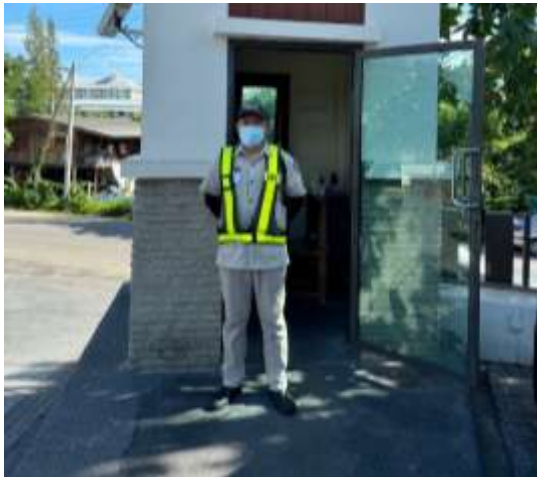
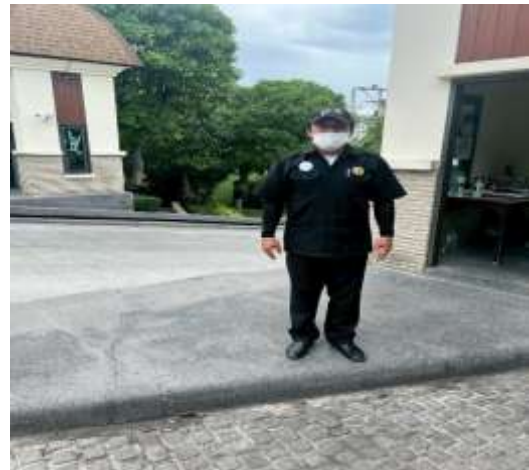
ภาพที่ 18 เจ้าหน้าที่รักษาความปลอดภัยคอยอำนวยความสะดวกบริเวณทางเข้า-ออก

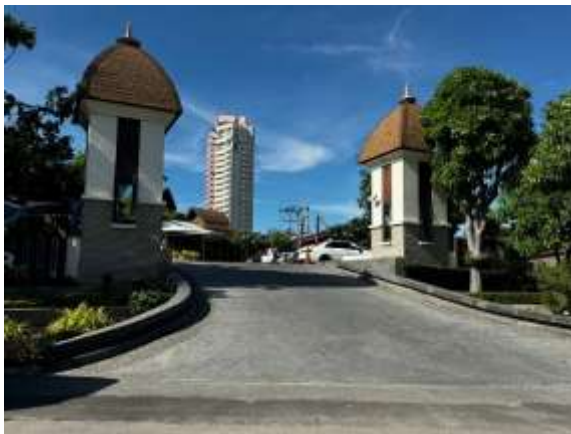
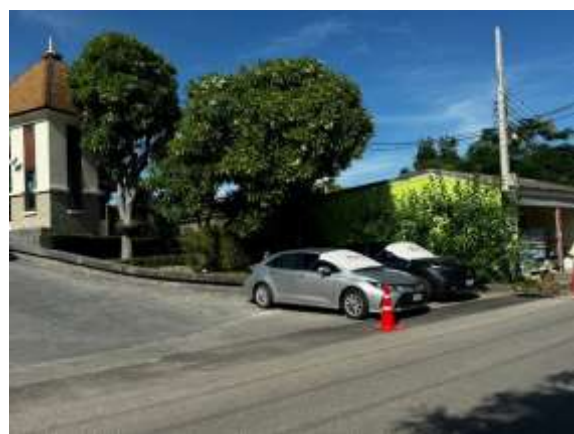
ภาพที่ 19 ทางเข้า-ออก(ต้องไม่มีสิ่งกีดขวาง)

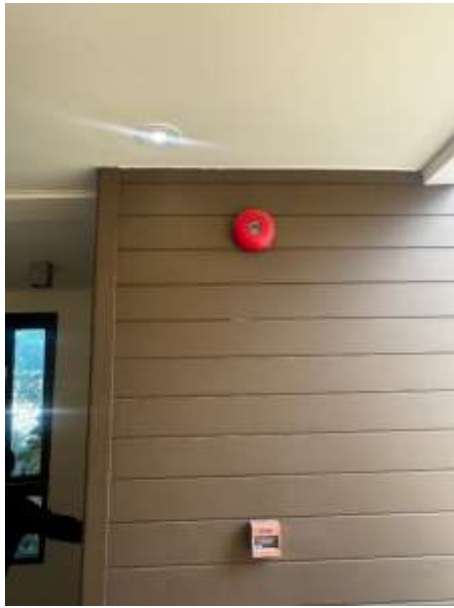
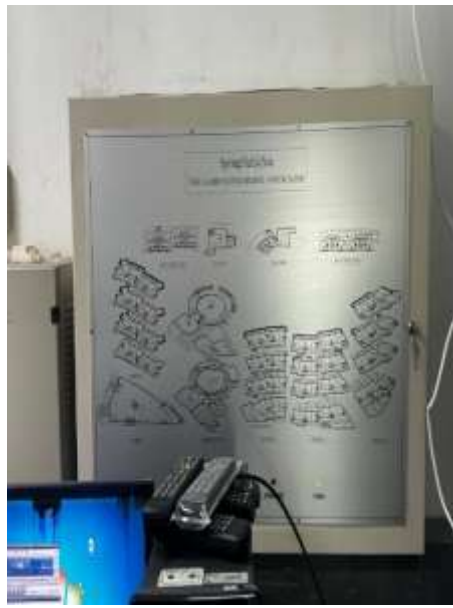
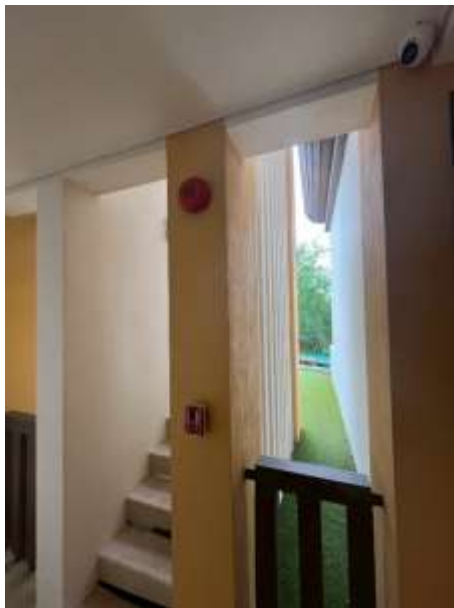
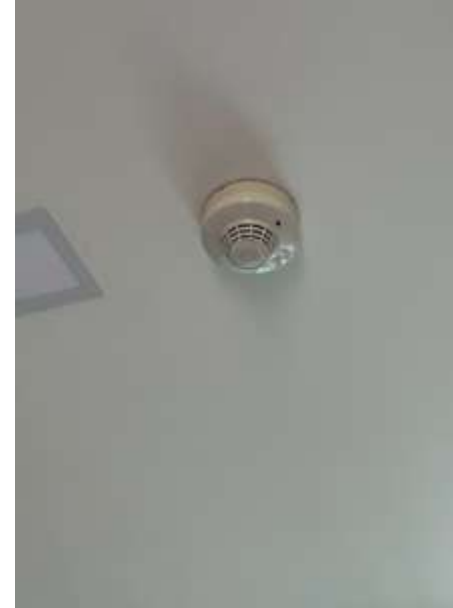
ภาพที่ 20 ระบบและอุปกรณ์เตือนอัคคีภัย

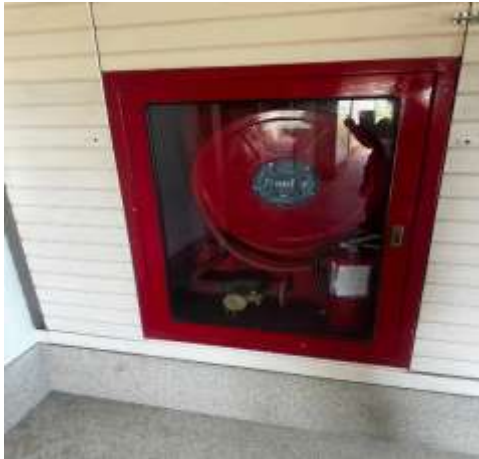
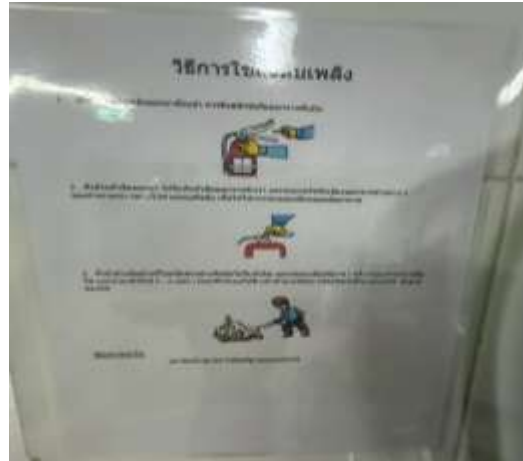
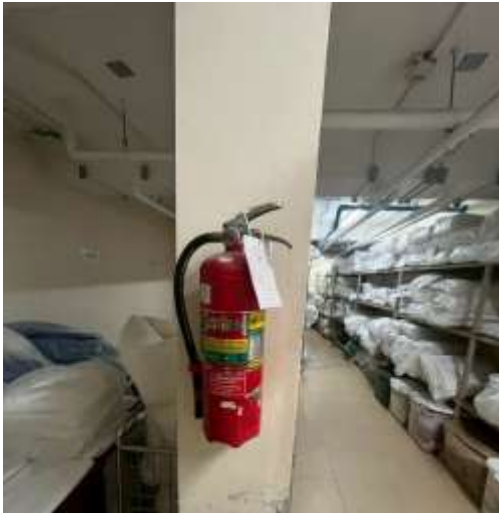
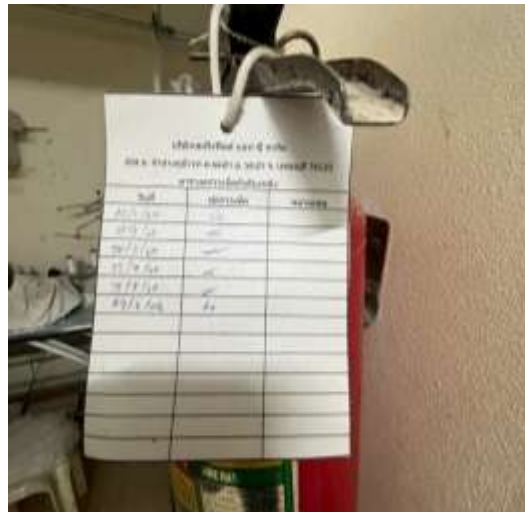
ภาพที่ 21 ตู้สายและอุปกรณ์ดับเพลิง

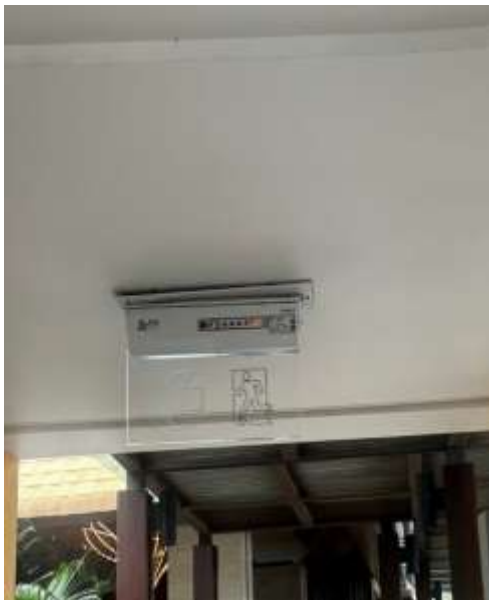
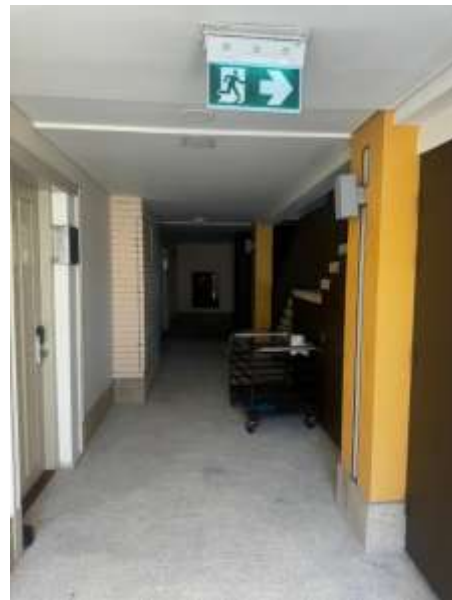
ภาพที่ 23 ป้ายทางหนีไฟ

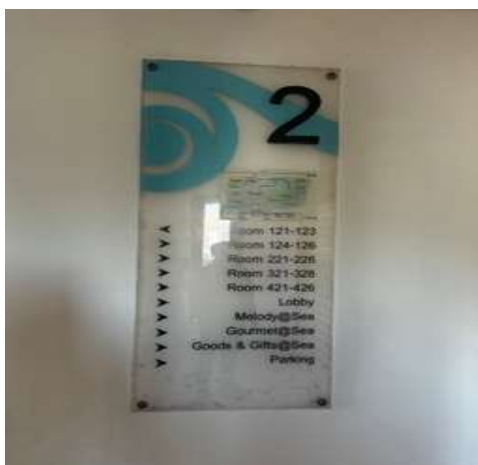
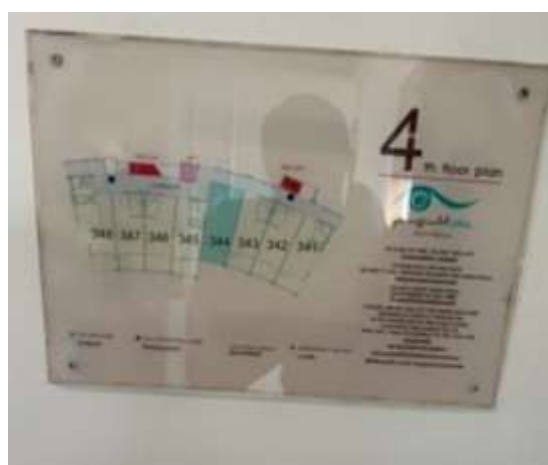
ภาพที่ 24 ป้ายแปลนแต่ละชั้น

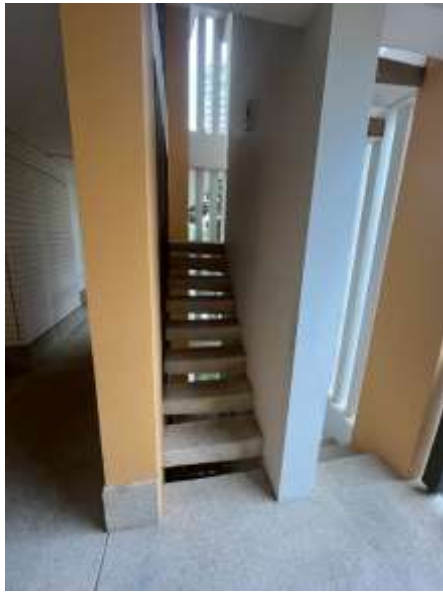
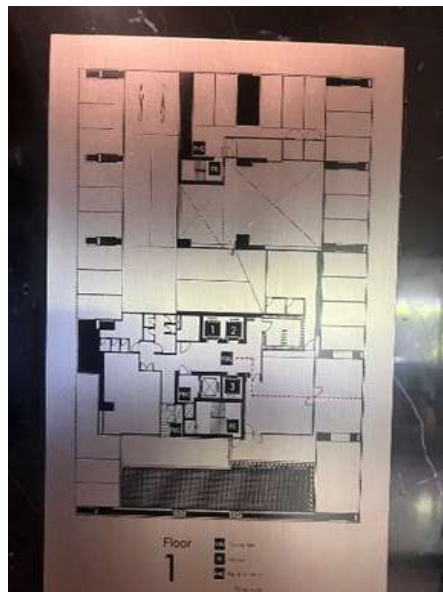
ภาพที่ 25 บันไดหนีไฟ

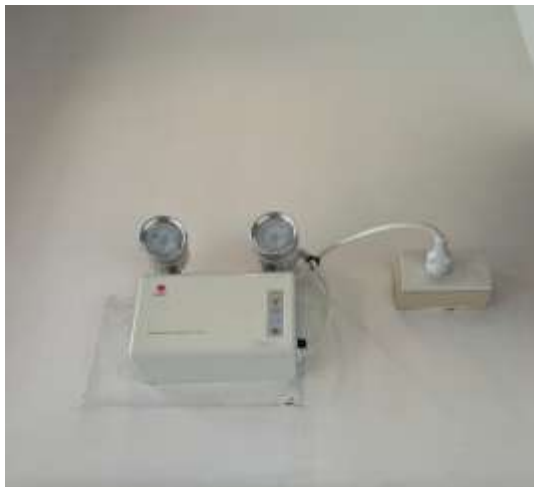
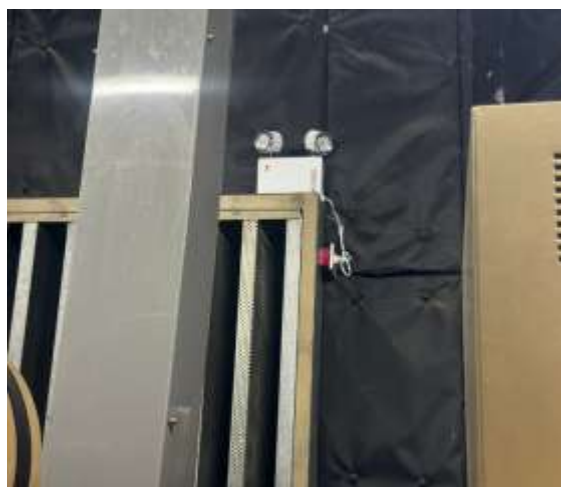
ภาพที่ 26 ไฟฟ้าสำรอง

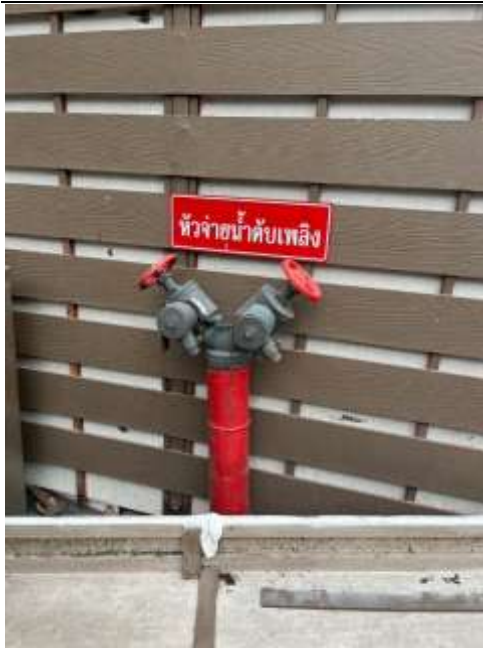
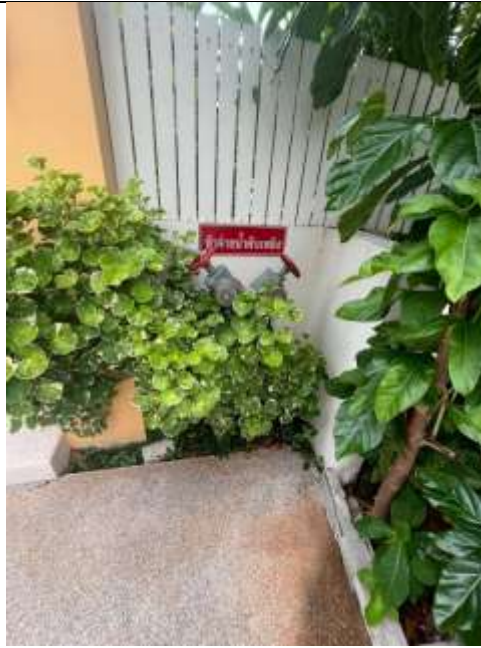
ภาพที่ 27 หัวจ่ายน้ำดับเพลิง

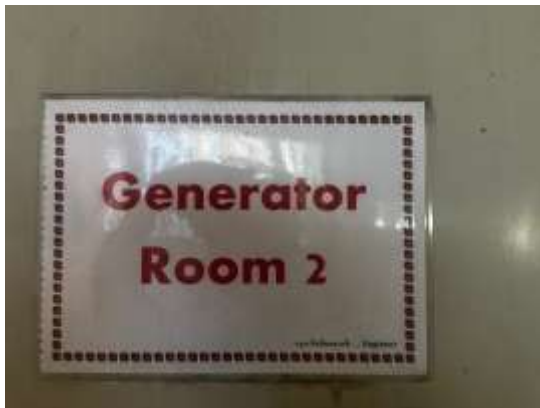
ภาพที่ 28 ระบบจ่ายไฟฟ้าสำรอง

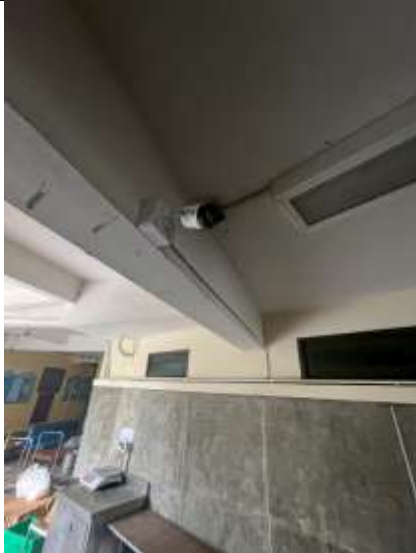
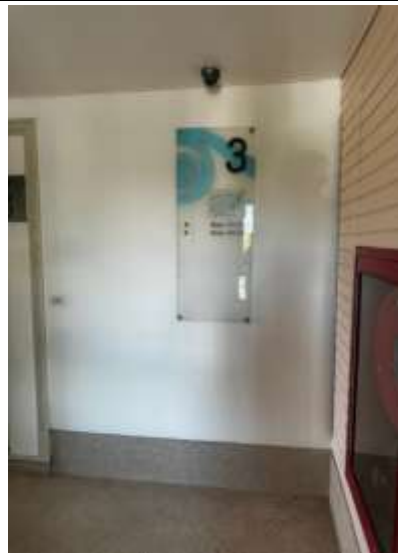
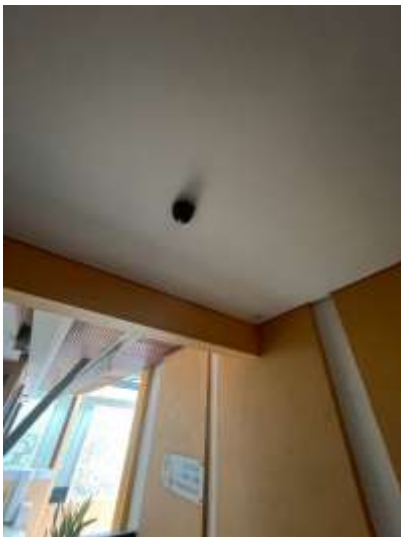
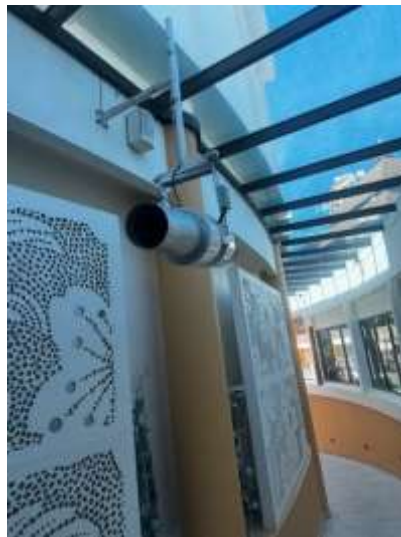
ภาพที่ 29 กล้องวงจรปิด

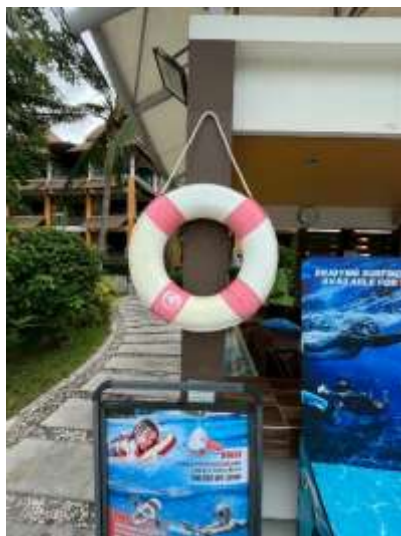
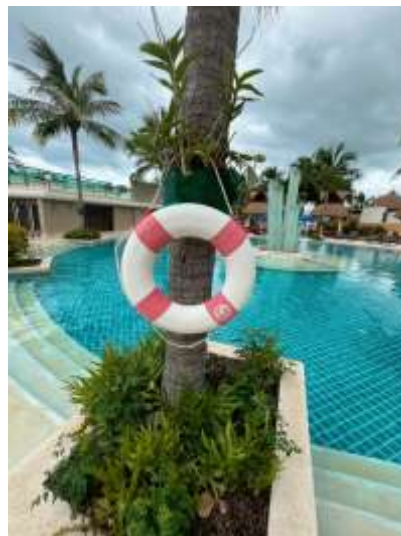
ภาพที่ 30 อุปกรณ์ช่วยชีวิต

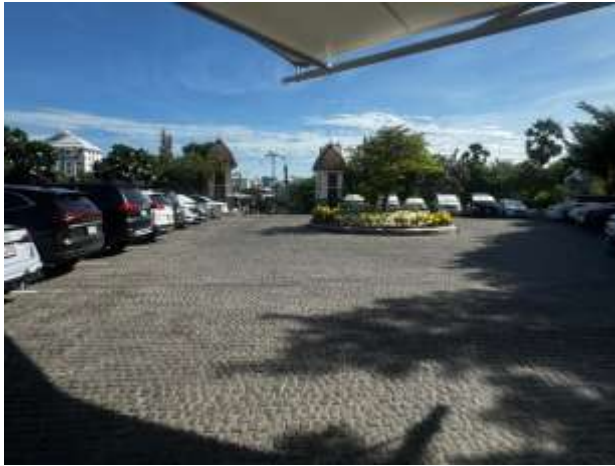
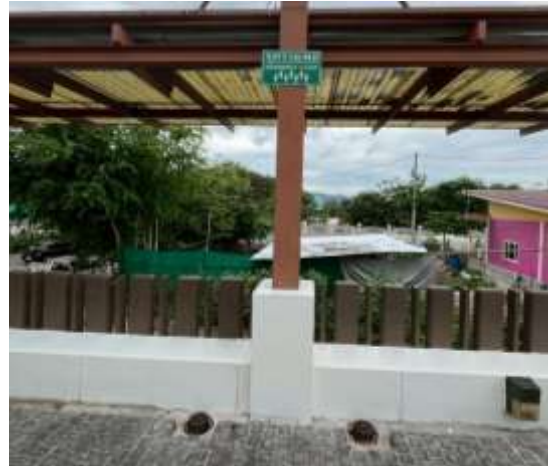
ภาพที่ 31 จุดรวมพล
