ภาพถ่ายผลการปฏิบัติตามมาตรการป้องกันและแก้ไขผลกระทบสิ่งแวดล้อม และมาตรการติดตามตรวจสอบคุณภาพสิ่งแวดล้อม  
โครงการ โรงแรม แกรนด์ ราวินทรา บีช (ระยะก่อสร้างทั่วไป)  
ประจำเดือนมกราคม-มิถุนายน 2568

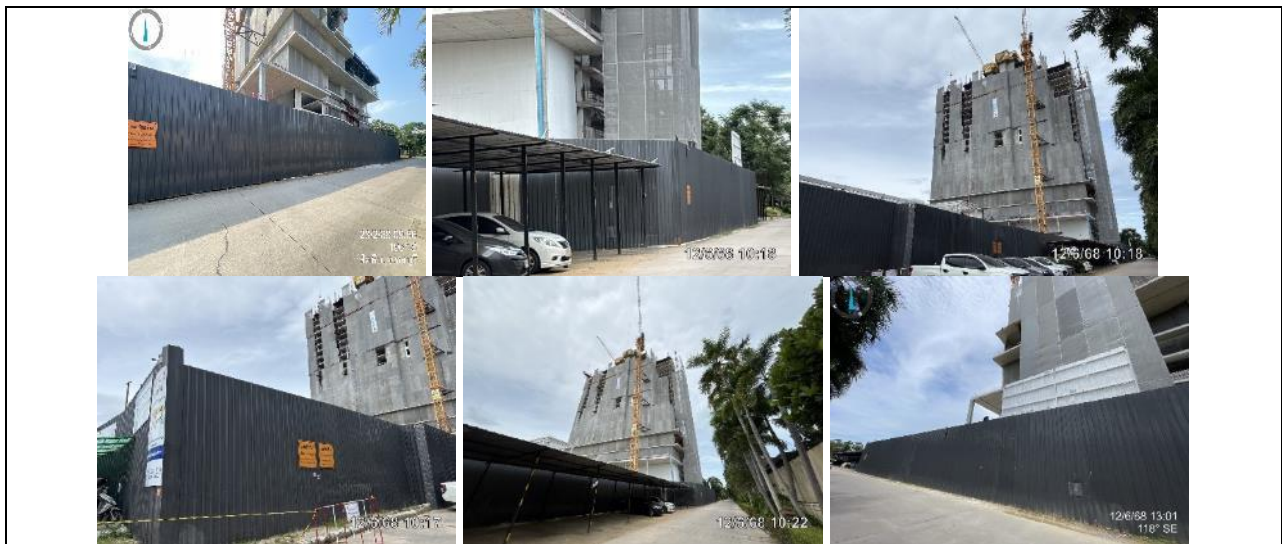
รูปที่ ๗.1 รั้ว Metal sheet

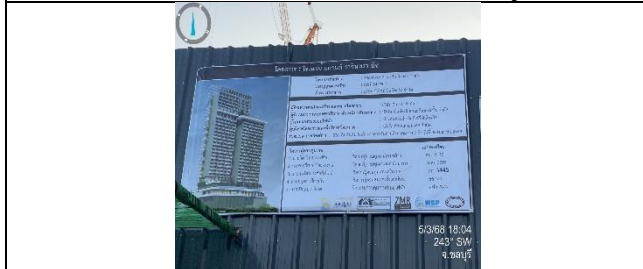
รูปที่ ๗.2 ป้ายประชาสัมพันธ์โครงการ

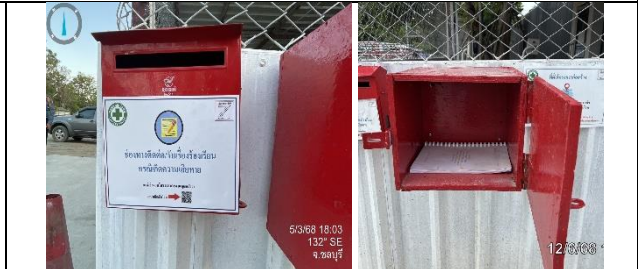
รูปที่ ๗.3 ช่องทางการรับเรื่องร้องเรียน

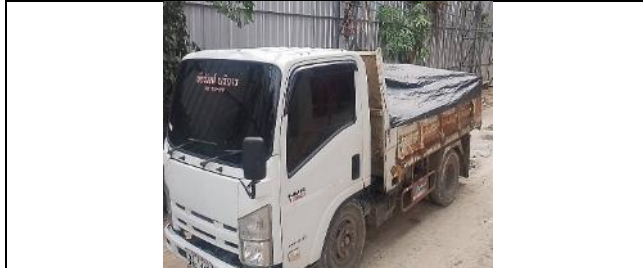
รูปที่ ๗.4 ผ้าใบคลุมรถบรรทุก

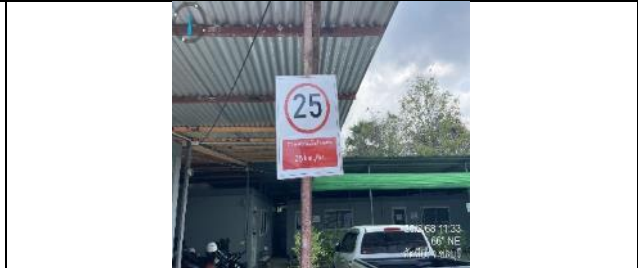
รูปที่ ๗.5 ป้ายควบคุมความเร็วรถ

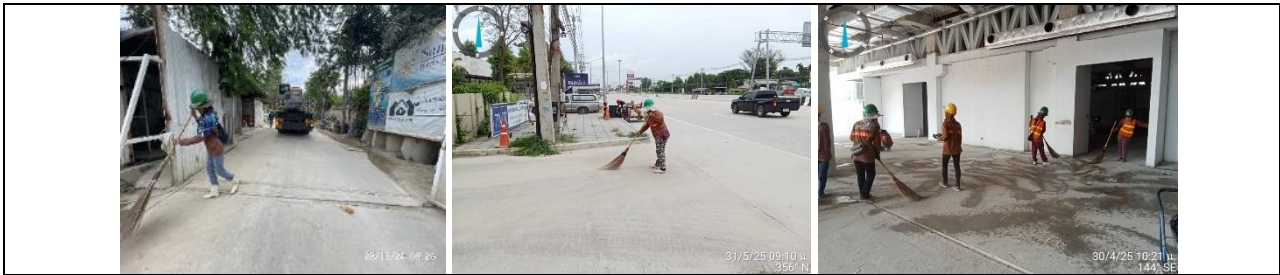
รูปที่ ๗7.7 คนงานคอยกวาดเศษดิน ทราย

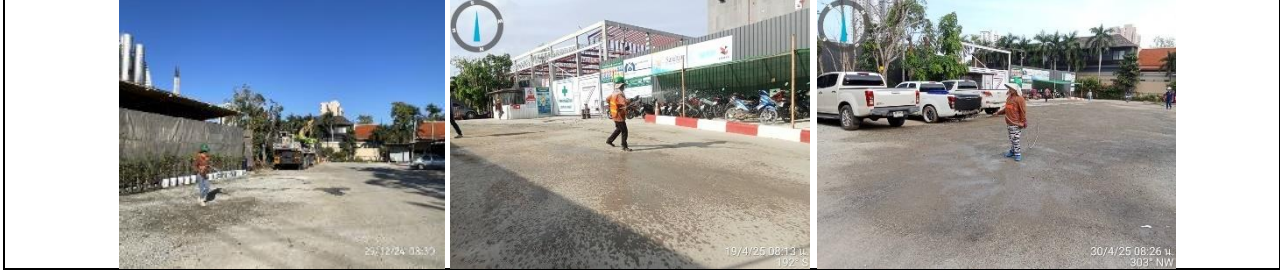
รูปที่ ๗7.8 เจ้าหน้าที่ฉีดพรมน้ำ

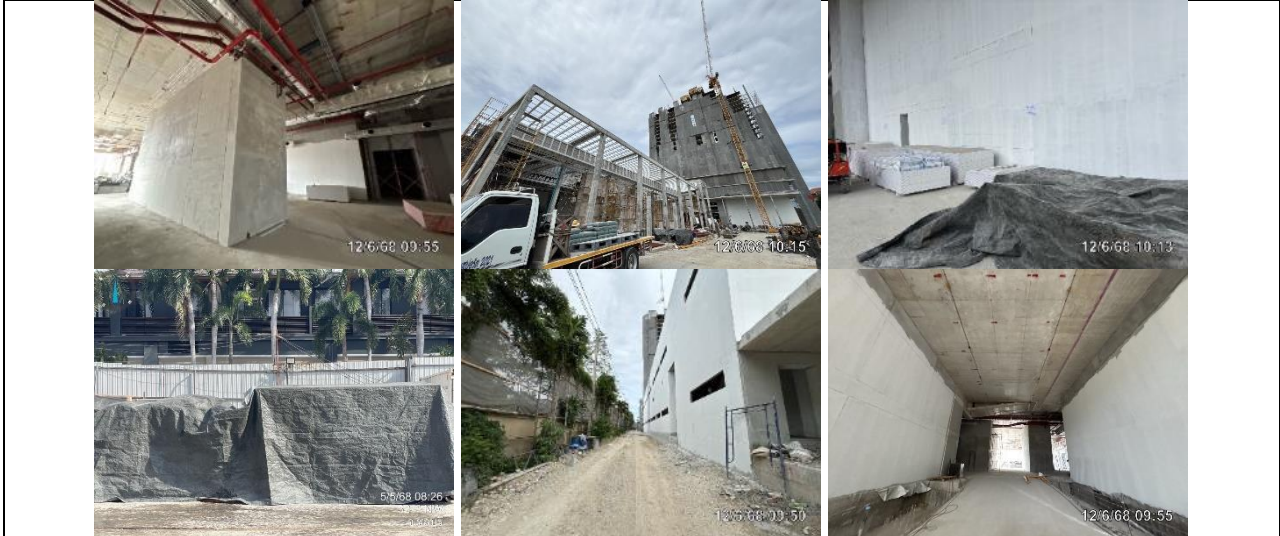
รูปที่ ๗7.9 ดูแลบริเวณพื้นที่ก่อสร้างให้มีความเป็นระเบียบเรียบร้อย

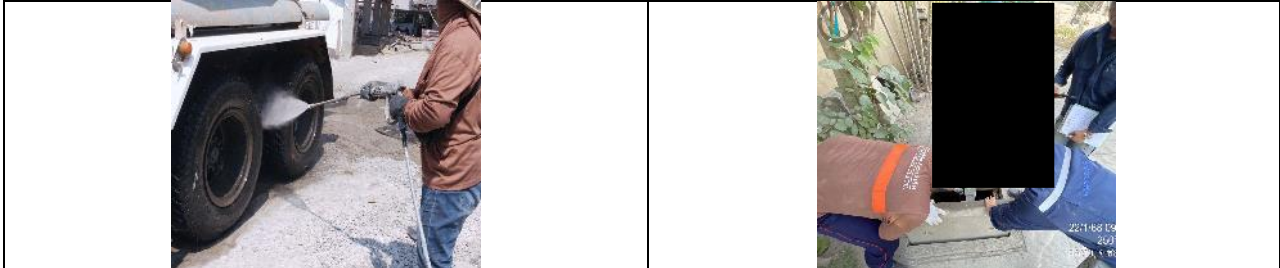
รูปที่ ๗7.10 เจ้าหน้าที่ฉีดล้างล้อรถด้วยเครื่องฉีดน้ำแรงดัน

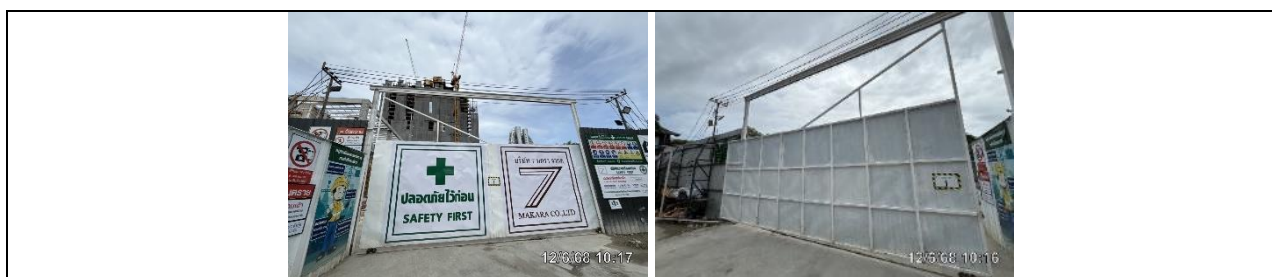
รูปที่ ผ7.12 บริเวณปากทางเข้า-ออกพื้นที่ก่อสร้างโครงการ

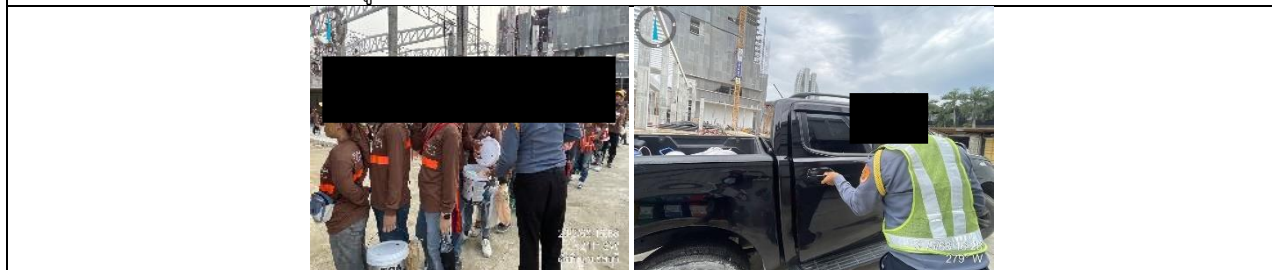
รูปที่ ผ7.13 เจ้าหน้าที่รักษาความปลอดภัย

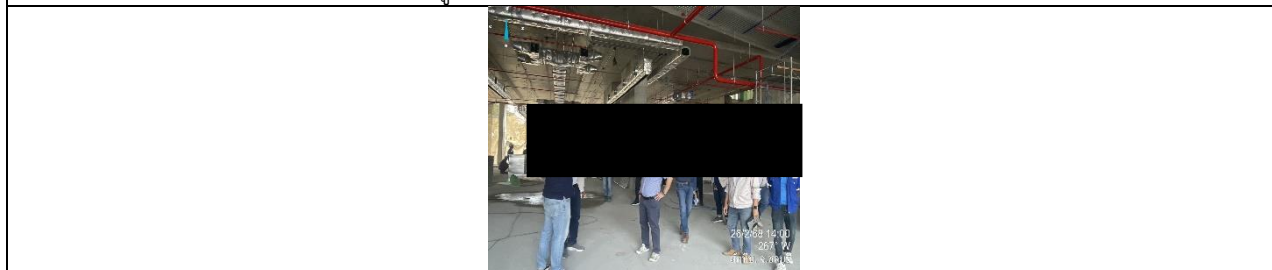
รูปที่ ผ7.14 วิศวกรดูแลการก่อสร้าง

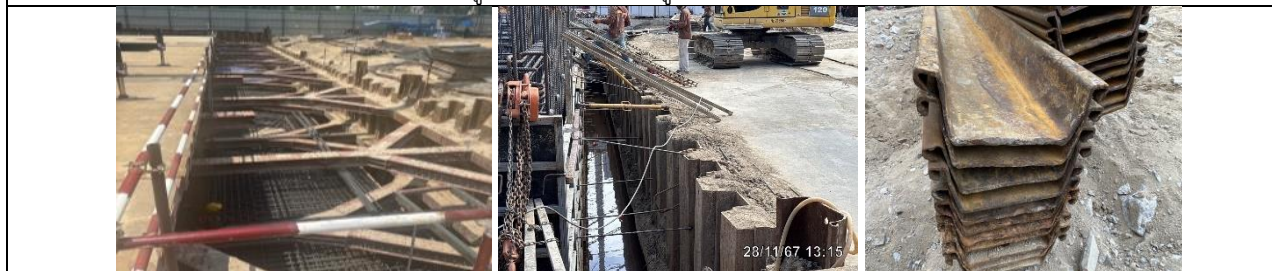
รูปที่ ผ7.15 แนว Sheet Pile ในช่วงระยะฐานราก

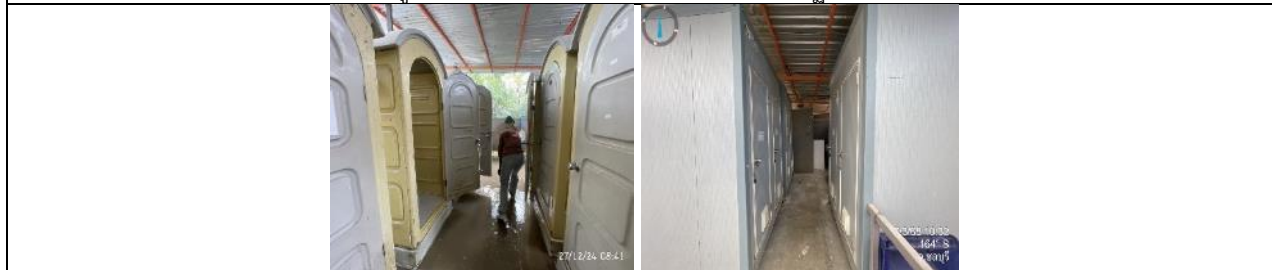
รูปที่ ผ7.16 ห้องส้วมสำหรับคนงานก่อสร้าง

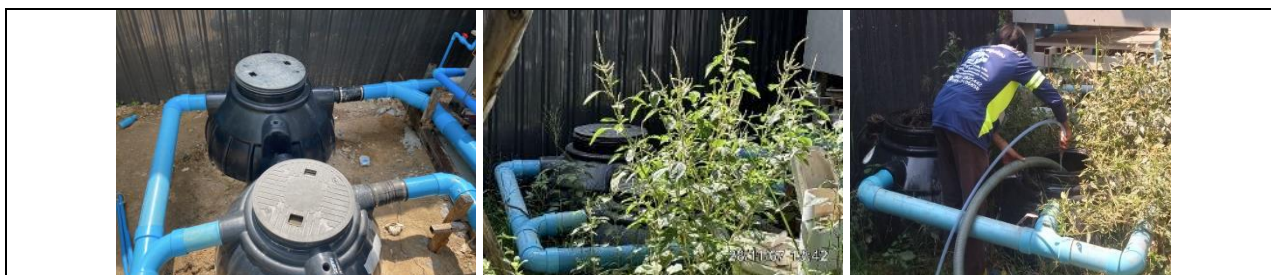
รูปที่ ผ7.17 ถึงบำบัดน้ำเสียสำเร็จรูป

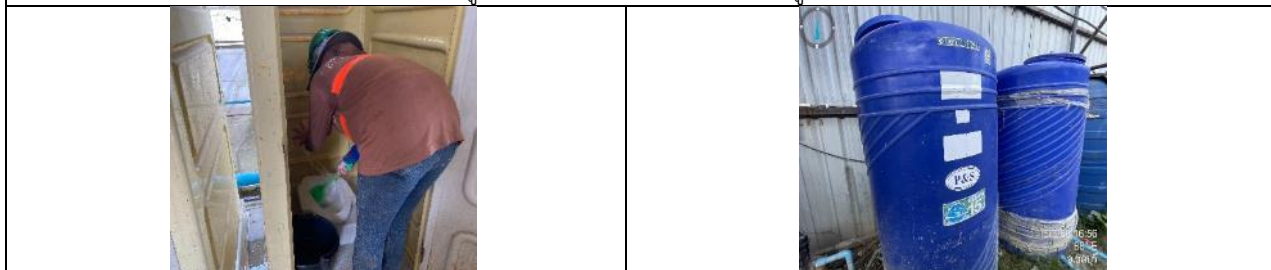
รูปที่ ผ7.18 คนงานดูแลความสะอาดห้องส้วม

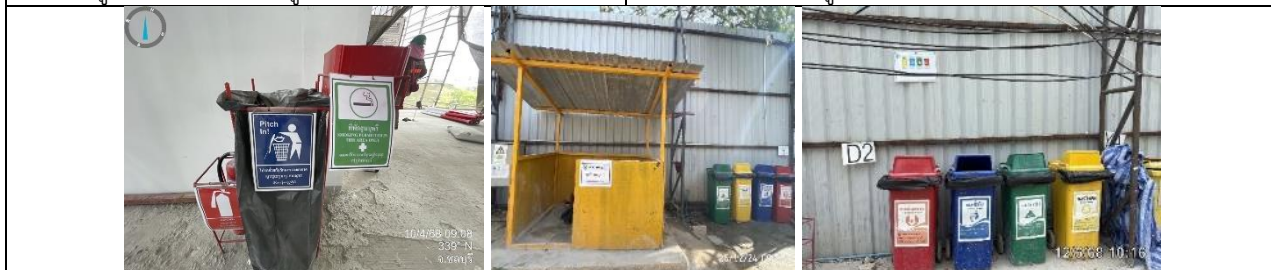
รูปที่ ผ7.20 ถึงรองรับมูลฝอย

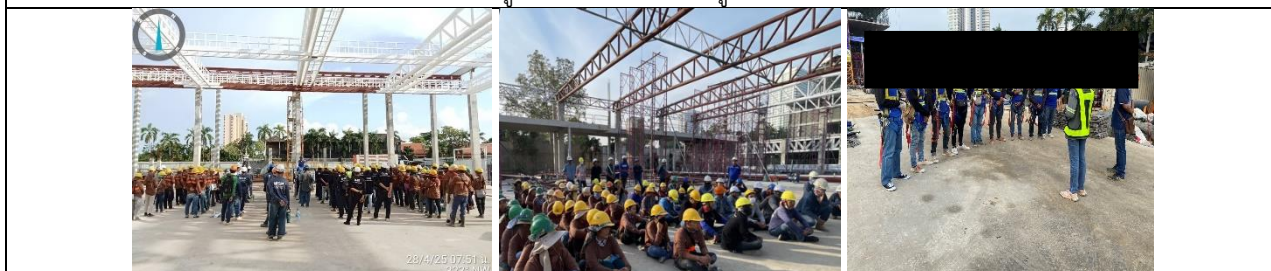
รูปที่ ผ7.21 Morning talk และอบรม ชี้แจงมาตรการรักษาความปลอดภัย

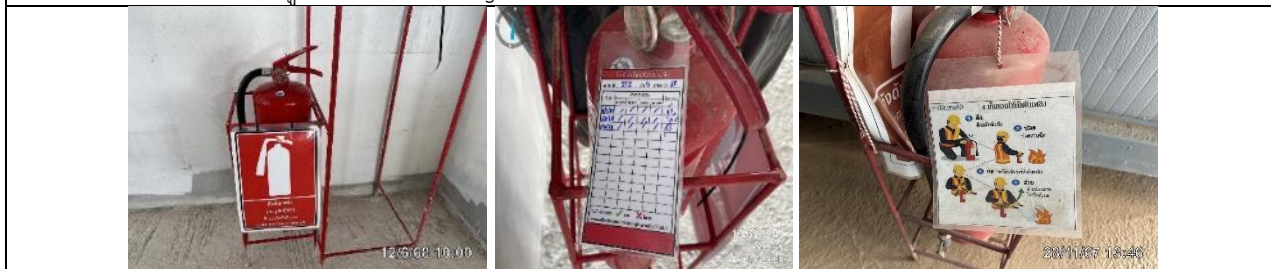
รูปที่ ผ7.22 ถึงดับเพลิงเคมี และป้ายแนะนำการใช้อุปกรณ์

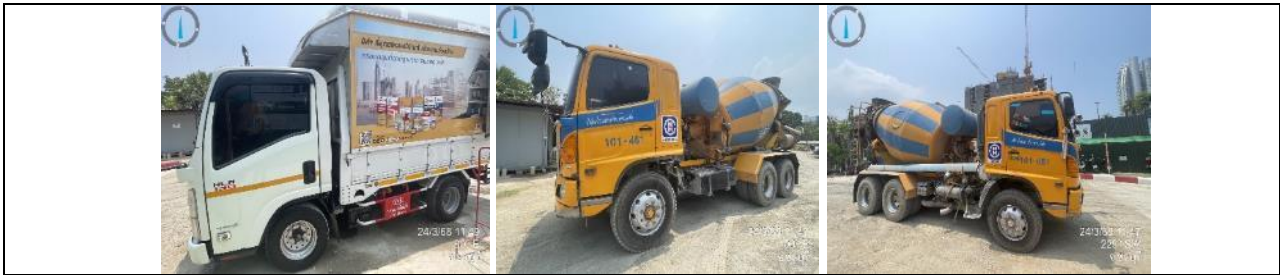
รูปที่ ผ7.23 ป้ายประชาสัมพันธ์พื้นที่บริเวณด้านข้างของรถขนส่งดิน วัสดุก่อสร้าง

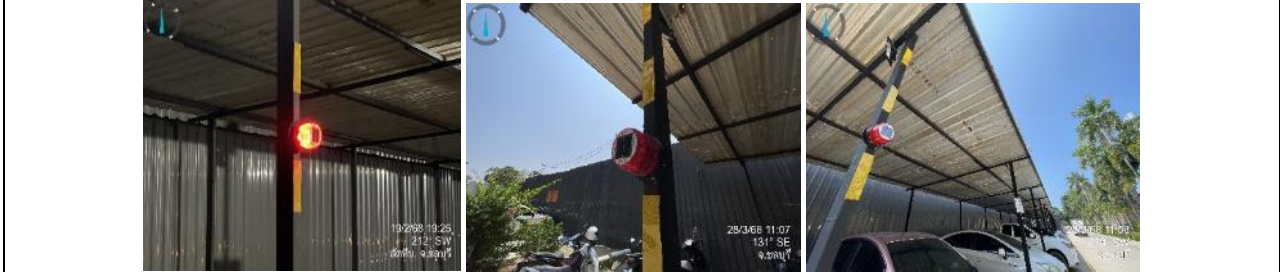
รูปที่ ผ7.24 ป้ายไฟจราจรชะลอความเร็วบริเวณทางเข้า-ออก

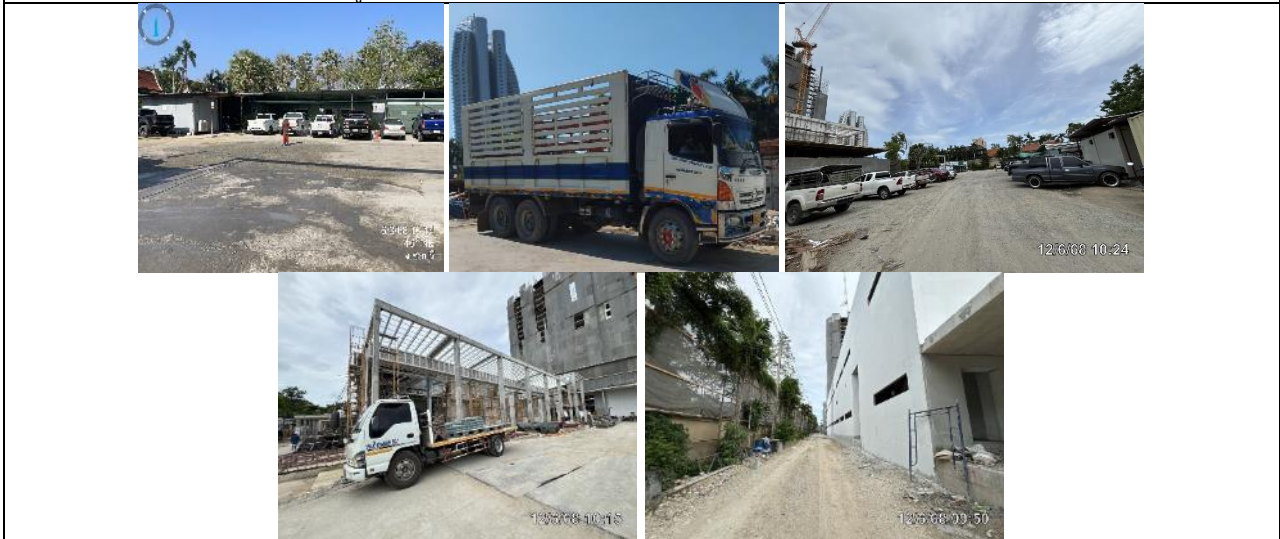
รูปที่ ผ7.25 พื้นที่สำหรับจอดรถบริเวณภายใน และภายนอกพื้นที่โครงการ

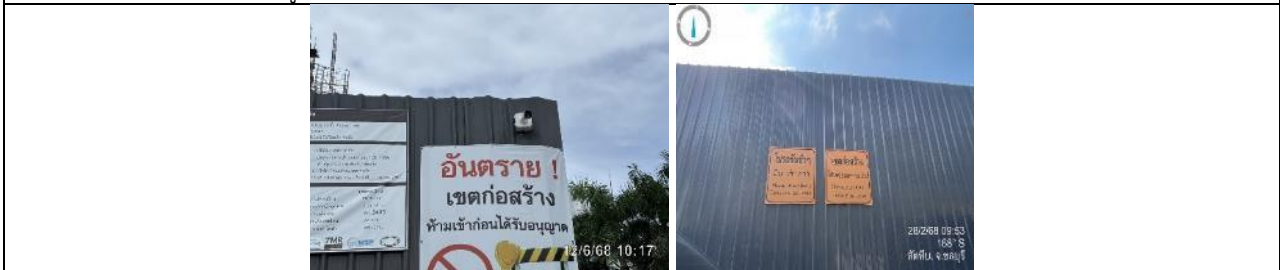
รูปที่ ผ7.26 ป้ายเตือนอันตรายเขตก่อสร้าง

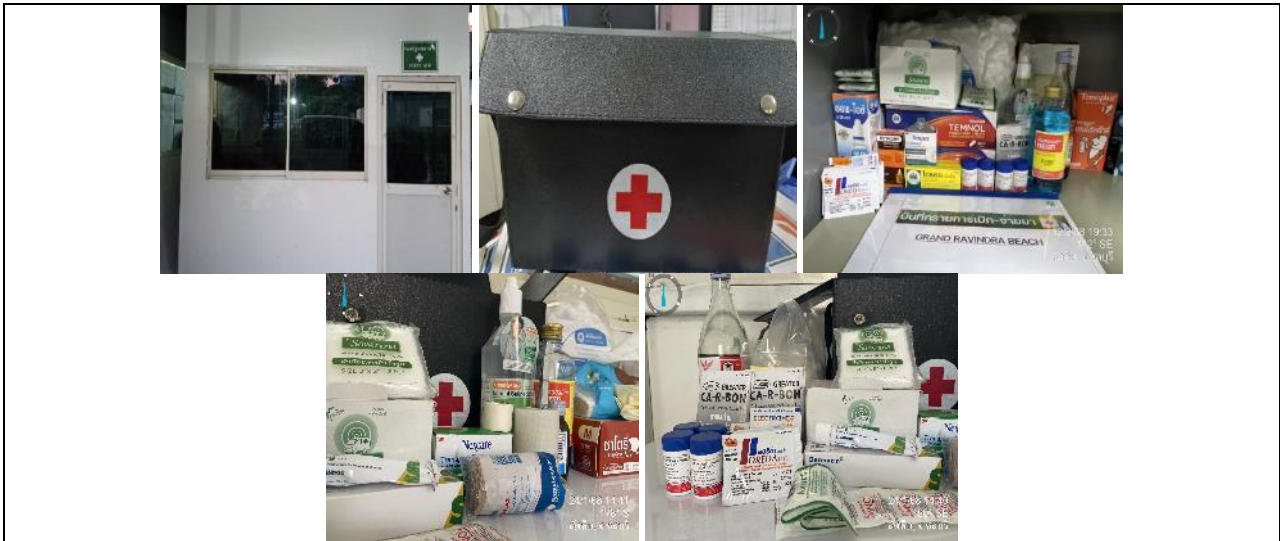
รูปที่ ๗.35 ห้องปฐมพยาบาล และอุปกรณ์การรักษายาบาลเบื้องต้น

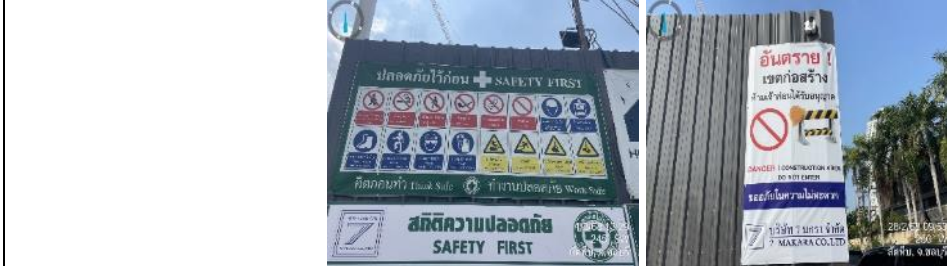
รูปที่ ๗.36 ป้ายแนะนำการทำงาน และป้ายเตือนต่าง ๆ

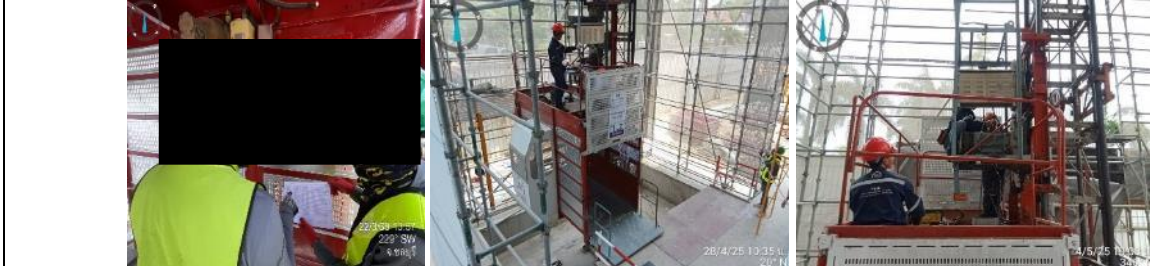
รูปที่ ๗.37 เจ้าหน้าที่คอยตรวจเช็คระบบวงจรไฟฟ้า สายไฟตู้ควบคุม และอุปกรณ์เชื่อมต่อ

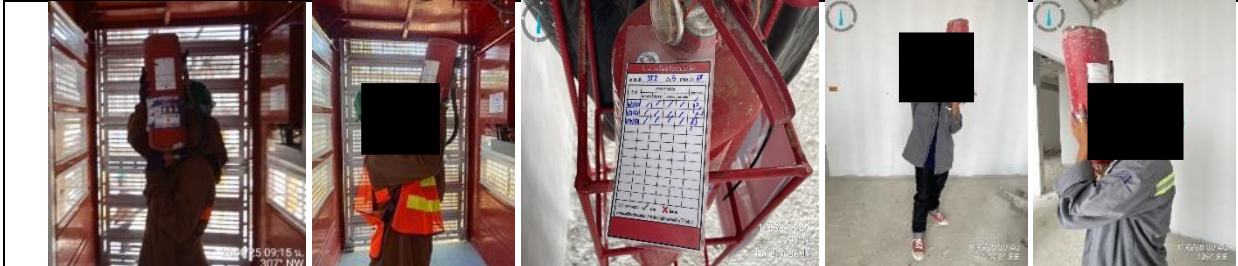
รูปที่ ๗.38 การตรวจสอบถังดับเพลิงเคมี

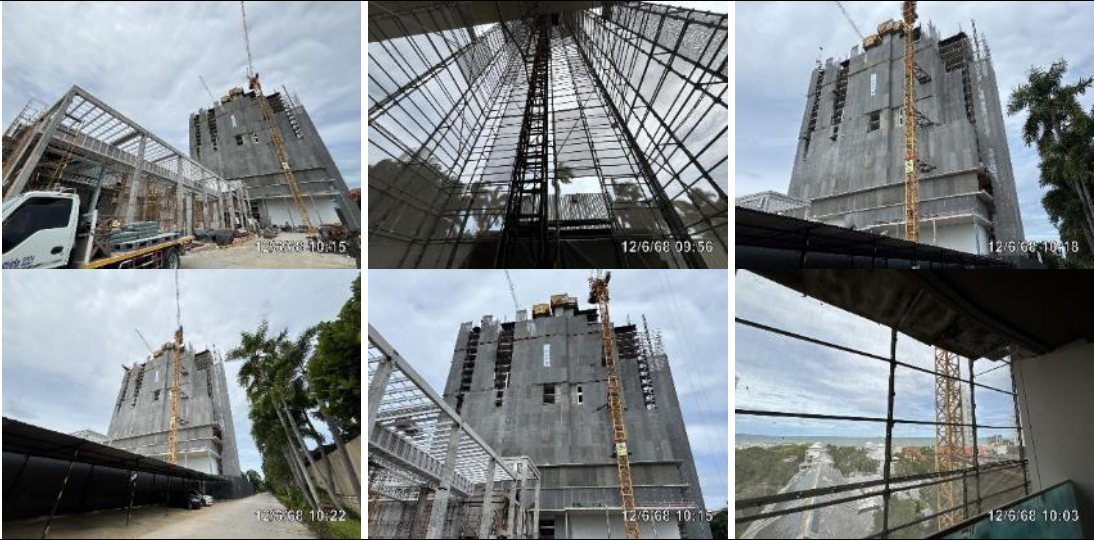
รูปที่ ๗7.44 การติดตั้งผ้าใบก่อสร้าง Mesh Sheet

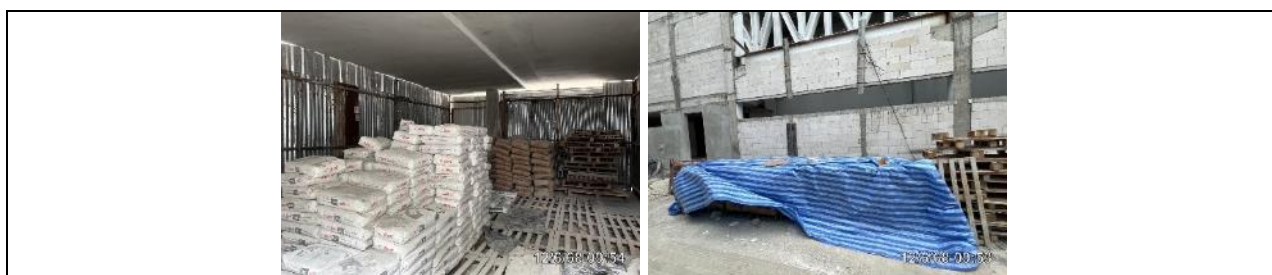
รูปที่ ผ7.45 ปูนซีเมนต์ผง

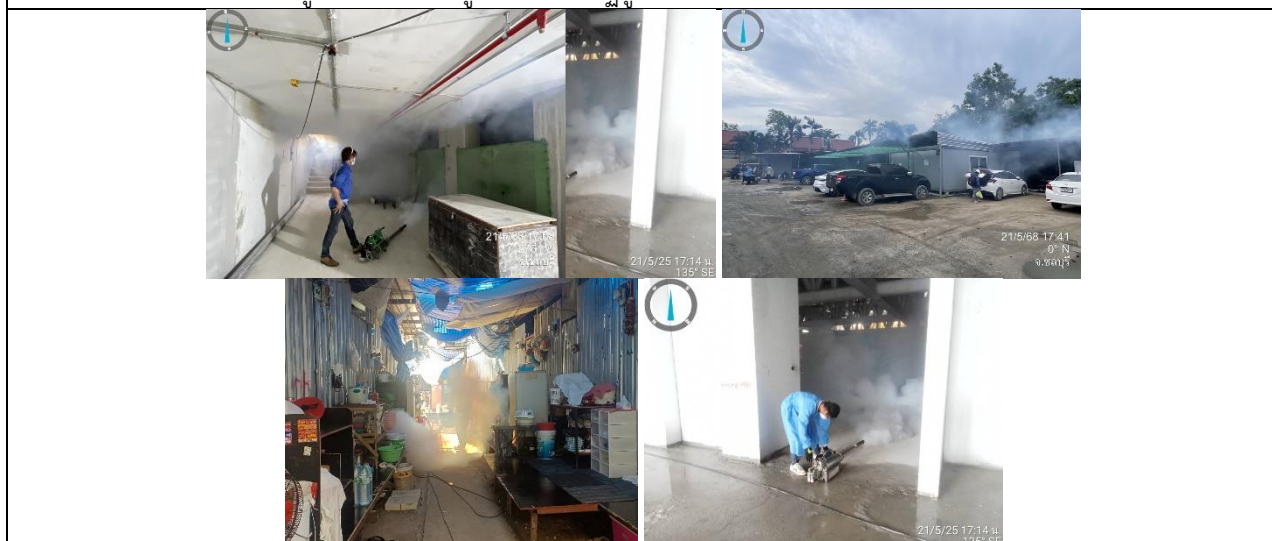
รูปที่ ผ7.47 การกำจัดสัตว์ที่เป็นพาหะนำโรค

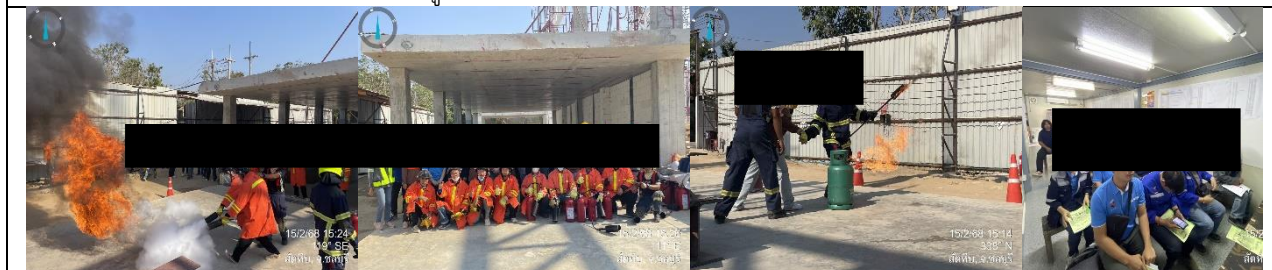
รูปที่ ผ7.48 การชักซ้อมแผนอพยพหนีไฟปี 2568

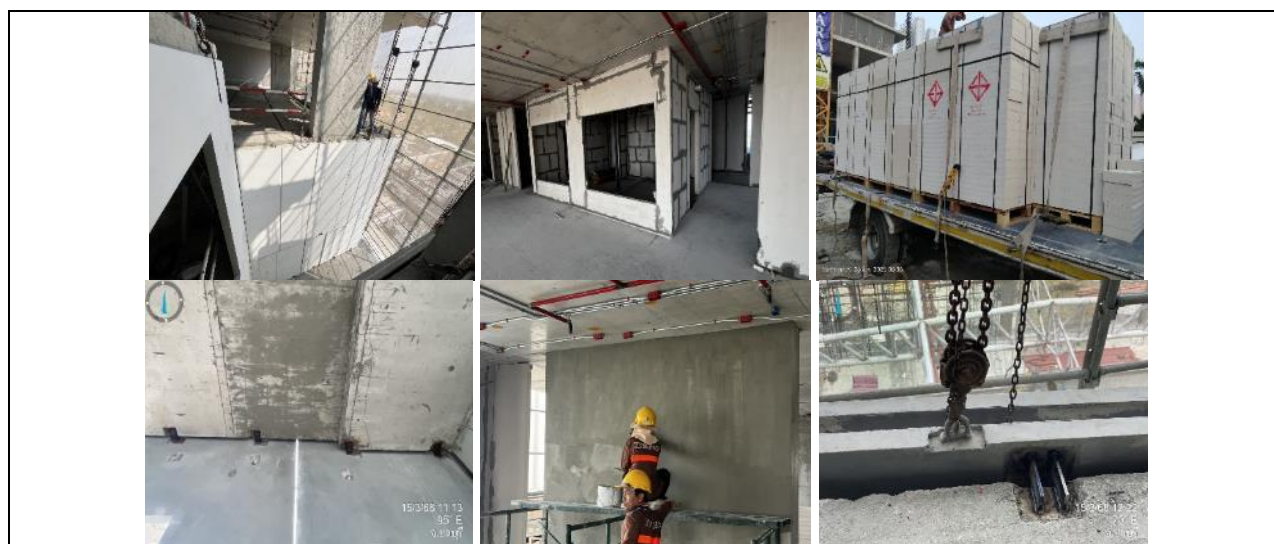
รูปที่ ผ7.49 ผนังคอนกรีตภายในอาคาร

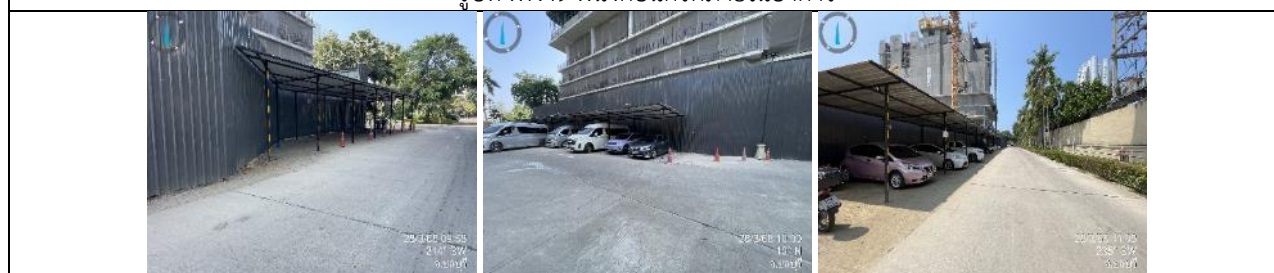
รูปที่ ผ7.50 หลังคาบริเวณภายนอกรั้ว

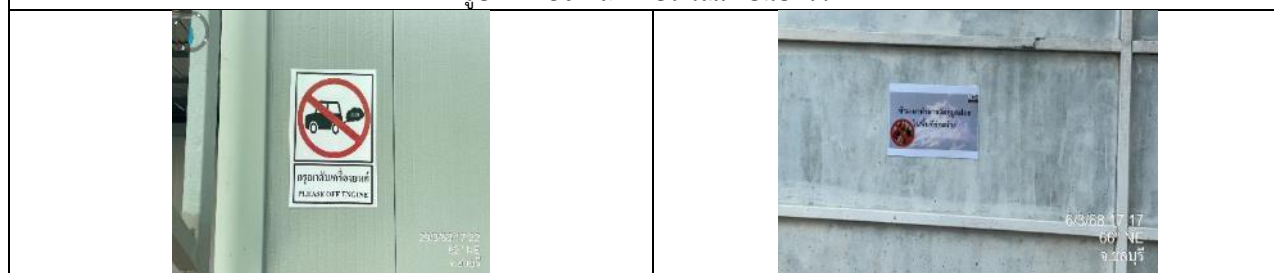
รูปที่ ผ7.51 ป้ายไม่ติดเครื่องยนต์ทิ้งไว้ในขณะที่ไม่ได้ปฏิบัติงาน
