ปัจจุบันโครงการอยู่ในช่วงดำเนินการ ดำเนินการโดยบริษัท พี.วี. อพาร์ทเมนต์ จำกัด และมอบหมายให้บริษัท เอ บี อี เอ็น เอ็นจิเนียริง คอนซัลแตนท์ จำกัด จัดทำรายงานผลการปฏิบัติตามมาตรการป้องกันและแก้ไขผลกระทบสิ่งแวดล้อม และมาตรการติดตามตรวจสอบผลกระทบสิ่งแวดล้อม ในระยะดำเนินการของโครงการ

- 1) ชื่อโครงการ                      โครงการอาคารพักอาศัย พี.วี. อพาร์ทเมนต์
- 2) เจ้าของโครงการ                บริษัท พี.วี. อพาร์ทเมนต์ จำกัด (เอกสารแนบ 4 และเอกสารแนบ 5)
- 3) สถานที่ตั้งโครงการ            ซอยอินทามระ 12 ถนนสุขุมวิทวินิจัย เขตพญาไท กรุงเทพมหานคร
- 4) ขนาดโครงการ                  จำนวนห้องชุด 154 ห้อง
- 5) ผลการพิจารณารายงานของคณะกรรมการผู้ชำนาญการฯ ผ่านการพิจารณาของคณะกรรมการผู้ชำนาญการฯ ตามการประชุมครั้งที่ 11/2546 เมื่อวันที่ 2 พฤษภาคม 2546
- 6) สถานภาพโครงการปัจจุบันอยู่ในระยะดำเนินการ
- 7) โครงการได้นำเสนอรายงานผลการปฏิบัติตามมาตรการในระยะดำเนินการครั้งสุดท้ายเมื่อเดือนมกราคม 2568
- 8) จัดทำรายงานโดย              บริษัท เอ บี อี เอ็น เอ็นจิเนียริง คอนซัลแตนท์ จำกัด

## บทที่ 2 ผลการดำเนินการตามมาตรการป้องกันและแก้ไขผลกระทบ สิ่งแวดล้อม

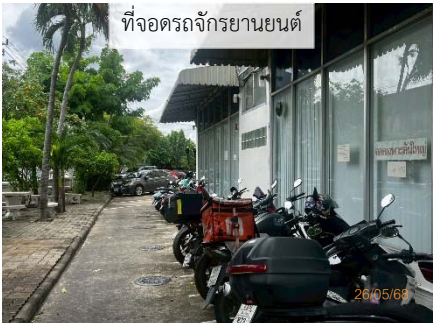
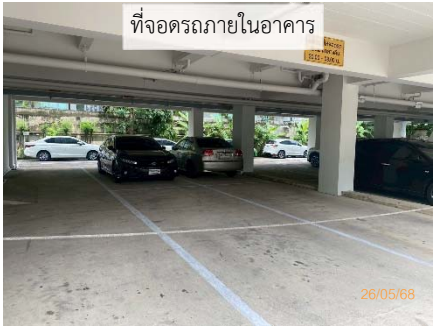
| มาตรการป้องกันและแก้ไขผลกระทบสิ่งแวดล้อม<br>และมาตรการติดตามตรวจสอบผลกระทบสิ่งแวดล้อม | ผลการปฏิบัติตามมาตรการ | ปัญหา อุปสรรค ที่ไม่สามารถปฏิบัติ<br>ตามมาตรการ และแนวทางแก้ไข | ภาพประกอบมาตรการ |
|---|---|---|---|
| 2. การคมนาคม<br>1) จัดที่จอดรถไว้ภายในพื้นที่โครงการ จำนวน 85<br>คัน | - ได้จัดที่จอดรถไว้ภายในพื้นที่โครงการ โดยแบ่งเป็น<br>ที่จอดรถยนต์ประมาณ 150 คัน (รวมซ้อนคัน) และ<br>ที่จอดรถจักรยานยนต์ประมาณ 60 คัน | - ไม่มี | <br> |

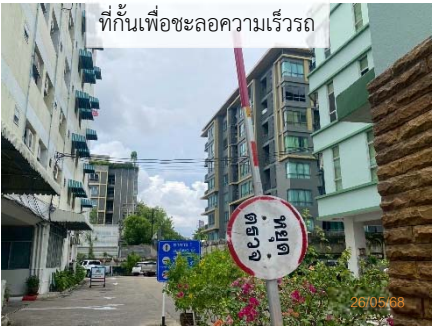
| มาตรการป้องกันและแก้ไขผลกระทบสิ่งแวดล้อม<br>และมาตรการติดตามตรวจสอบผลกระทบสิ่งแวดล้อม | ผลการปฏิบัติตามมาตรการ | ปัญหา อุปสรรค ที่ไม่สามารถปฏิบัติ<br>ตามมาตรการ และแนวทางแก้ไข | ภาพประกอบมาตรการ |
|---|---|---|---|
| 2) มีที่กั้นถนน เพื่อชะลอความเร็วของรถก่อนออกจากพื้นที่โครงการ | - จัดให้มีที่กั้น เพื่อชะลอความเร็วของรถก่อนออกจากพื้นที่โครงการ | - ไม่มี | |

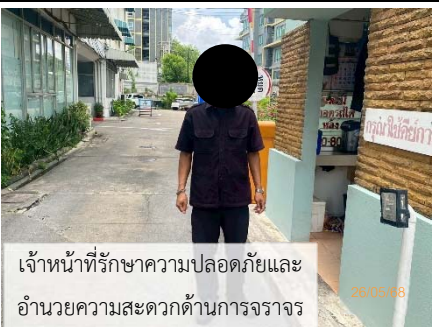
| มาตรการป้องกันและแก้ไขผลกระทบสิ่งแวดล้อม<br>และมาตรการติดตามตรวจสอบผลกระทบสิ่งแวดล้อม | ผลการปฏิบัติตามมาตรการ | ปัญหา อุปสรรค ที่ไม่สามารถปฏิบัติ<br>ตามมาตรการ และแนวทางแก้ไข | ภาพประกอบมาตรการ |
|---|---|---|---|
| 3) จัดให้มียามรักษาการณ์คอยอำนวยความสะดวกด้านการจราจร | - มีเจ้าหน้าที่รักษาความปลอดภัยและคอยอำนวยความสะดวกด้านการจราจร | - ไม่มี | |

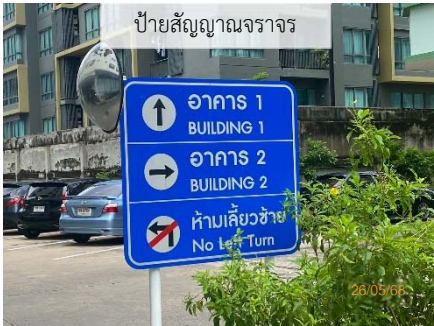
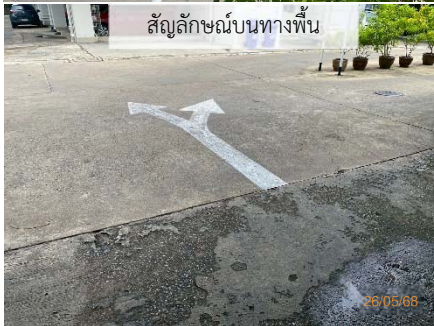
| มาตรการป้องกันและแก้ไขผลกระทบสิ่งแวดล้อม<br>และมาตรการติดตามตรวจสอบผลกระทบสิ่งแวดล้อม | ผลการปฏิบัติตามมาตรการ | ปัญหา อุปสรรค ที่ไม่สามารถปฏิบัติ<br>ตามมาตรการ และแนวทางแก้ไข | ภาพประกอบมาตรการ |
|---|---|---|---|
| 4) ติดตั้งป้ายสัญญาณการจราจร หรือป้ายเตือนต่างๆ<br>ที่ชัดเจน | - ได้ติดป้ายสัญญาณการจราจรและป้ายเตือนด้าน<br>จราจร พร้อมทั้งได้จัดทำสัญลักษณ์ทิศทางการ<br>เดินรถไว้บนพื้นทางที่สามารถมองเห็นได้อย่าง<br>ชัดเจน | - ไม่มี | <p>ป้ายสัญญาณจราจร</p> <p>สัญลักษณ์บนทางพื้น</p> |

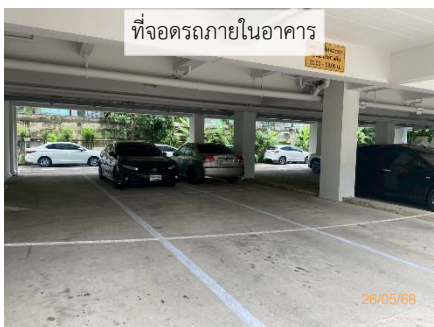
| มาตรการป้องกันและแก้ไขผลกระทบสิ่งแวดล้อม<br>และมาตรการติดตามตรวจสอบผลกระทบสิ่งแวดล้อม | ผลการปฏิบัติตามมาตรการ | ปัญหา อุปสรรค ที่ไม่สามารถปฏิบัติ<br>ตามมาตรการ และแนวทางแก้ไข | ภาพประกอบมาตรการ |
|---|---|---|---|
| 5) ประชาสัมพันธ์ให้ผู้พักอาศัยภายในโครงการทราบ<br>ข้อมูลของโครงการก่อนตัดสินใจเช่าพัก ว่า โครงการได้<br>เตรียมพื้นที่จอดรถไว้ให้ผู้มาเช่าพัก 85 คัน และไม่มี<br>รับผิดชอบต่อรถยนต์ของผู้เช่าพักที่จอดนอกเขตที่โครงการ<br>จัดไว้ให้ | - มีการประชาสัมพันธ์ให้ผู้พักอาศัยก่อนตัดสินใจ<br>เช่าพัก ว่า โครงการได้เตรียมพื้นที่จอดรถไว้ภายใน<br>โครงการอย่างเพียงพอ และไม่มีมีการจอดรถ<br>ภายนอกโครงการ | - ไม่มี | <p>ที่จอดรถภายในอาคาร</p> |

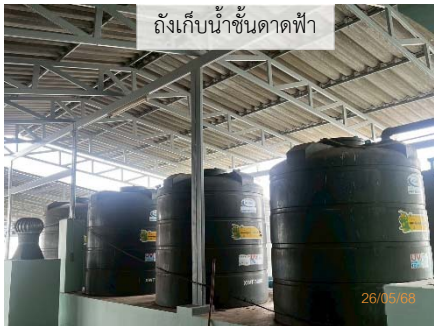
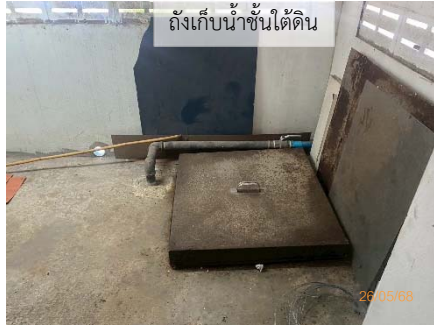
| มาตรการป้องกันและแก้ไขผลกระทบสิ่งแวดล้อม<br>และมาตรการติดตามตรวจสอบผลกระทบสิ่งแวดล้อม | ผลการปฏิบัติตามมาตรการ | ปัญหา อุปสรรค ที่ไม่สามารถปฏิบัติ<br>ตามมาตรการ และแนวทางแก้ไข | ภาพประกอบมาตรการ |
|---|---|---|---|
| 3. การใช้น้ำ<br>จัดให้มีถังเก็บน้ำชั้นใต้ดิน ขนาด 40.5 ลบ.ม. และถังเก็บ<br>น้ำชั้นดาดฟ้าขนาด 4 ลบ.ม. จำนวน 18 ใบ | - ได้จัดให้มีถังเก็บน้ำชั้นใต้ดิน สามารถบรรจุน้ำได้<br>10 ลบ.ม. และถังเก็บน้ำชั้นดาดฟ้า จำนวน 14 ใบ<br>ซึ่งสามารถบรรจุน้ำได้ประมาณ 42 ลบ.ม. ซึ่ง<br>เพียงพอต่อผู้พักอาศัย | - ไม่มี | |

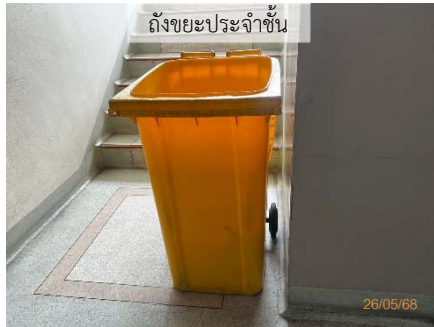
| มาตรการป้องกันและแก้ไขผลกระทบสิ่งแวดล้อม<br>และมาตรการติดตามตรวจสอบผลกระทบสิ่งแวดล้อม | ผลการปฏิบัติตามมาตรการ | ปัญหา อุปสรรค ที่ไม่สามารถปฏิบัติ<br>ตามมาตรการ และแนวทางแก้ไข | ภาพประกอบมาตรการ |
|---|---|---|---|
| 4. การกำจัดมูลฝอย<br>1) จัดถังขยะพลาสติกขนาด 200 ลิตร ซึ่งมีลักษณะ<br>เช่นเดียวกับถังขยะของกรุงเทพมหานคร โดยมีฝาปิดมิดชิด<br>มีที่จับและล้อเลื่อน วางไว้ทุกชั้น ชั้นละ 1 ใบ | - จัดให้มีถังขยะพลาสติก ขนาด 240 ลิตร ที่มี<br>ลักษณะเดียวกับถังขยะของกรุงเทพมหานคร และมี<br>ฝาปิดอย่างมิดชิดมีที่จับและล้อเลื่อน วางไว้ทุกชั้น<br>ชั้นละ 1 ใบ | - ไม่มี | |

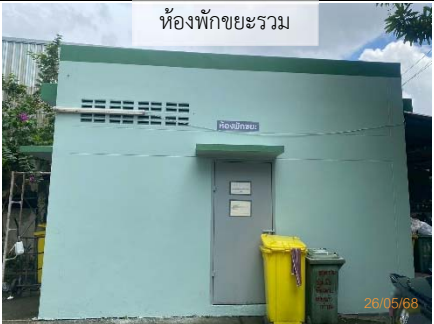
| มาตรการป้องกันและแก้ไขผลกระทบสิ่งแวดล้อม<br>และมาตรการติดตามตรวจสอบผลกระทบสิ่งแวดล้อม | ผลการปฏิบัติตามมาตรการ | ปัญหา อุปสรรค ที่ไม่สามารถปฏิบัติตามมาตรการ และแนวทางแก้ไข | ภาพประกอบมาตรการ |
|---|---|---|---|
| 3) ห้องพักขยะขนาดกว้าง 2.4 ม. ยาว 2.71 ม. และสูง 2.2 ม. ซึ่งมีผนัง 3 ด้าน และมีประตูเปิด-ปิด เพื่อเป็นทางเข้า-ออก 1 ด้าน มีหลังคาคลุม | - มีห้องพักขยะขนาดกว้าง 4 ม. ยาว 8 ม. และสูง 3 ม. มีประตูเปิด-ปิด จำนวน 1 ด้าน และมีหลังคาคลุม | - ไม่มี | |

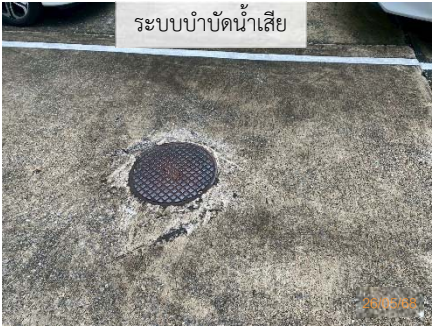
| มาตรการป้องกันและแก้ไขผลกระทบสิ่งแวดล้อม<br>และมาตรการติดตามตรวจสอบผลกระทบสิ่งแวดล้อม | ผลการปฏิบัติตามมาตรการ | ปัญหา อุปสรรค ที่ไม่สามารถปฏิบัติ<br>ตามมาตรการ และแนวทางแก้ไข | ภาพประกอบมาตรการ |
|---|---|---|---|
| 5. การกำจัดน้ำเสียและสิ่งปฏิกูล<br>1) ใช้ระบบบำบัดน้ำเสียแบบกรองชนิดเดิมอากาศ<br>แบบสัมผัส (Fixed-Film Aeration) ซึ่งสามารถรองรับ<br>น้ำเสียได้ 80 ลบ.ม./วัน | - ใช้ระบบบำบัดน้ำเสียแบบกรองชนิดเดิมอากาศ<br>แบบสัมผัส (Fixed-Film Aeration) ซึ่งสามารถ<br>รองรับน้ำเสียได้ 80 ลบ.ม./วัน | - ไม่มี | |

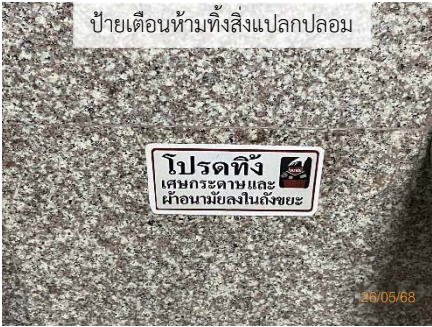
| มาตรการป้องกันและแก้ไขผลกระทบสิ่งแวดล้อม<br>และมาตรการติดตามตรวจสอบผลกระทบสิ่งแวดล้อม | ผลการปฏิบัติตามมาตรการ | ปัญหา อุปสรรค ที่ไม่สามารถปฏิบัติ<br>ตามมาตรการ และแนวทางแก้ไข | ภาพประกอบมาตรการ |
|---|---|---|---|
| 3) ห้ามผู้เข้าพักทิ้งสิ่งแปลกปลอม เช่น ฝ้านามัย<br>ถุงพลาสติก ฯลฯ ลงในโถส้วม รวมทั้งไม่เทผงซักฟอก ผง<br>ซัก หรือสารเคมีลงในโถส้วม หรือสุขภัณฑ์ต่างๆ โดยตรง<br>และควรใช้ผงซักฟอก ผงซักฟอก สารเคมีในการทำควม<br>สะอาดในปริมาณที่เหมาะสมและเจือจาง | - ทางโครงการได้มีการประชาสัมพันธ์โดยติดป้าย<br>เตือนไม่ให้ผู้พักอาศัยทิ้งสิ่งแปลกปลอมลงในโถ<br>ส้วม | - ไม่มี | |

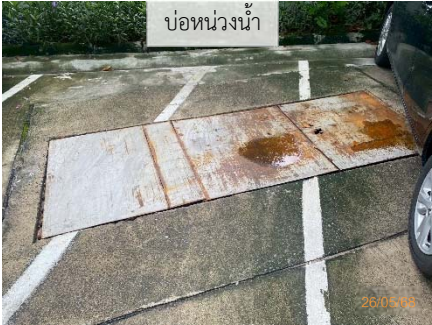
| มาตรการป้องกันและแก้ไขผลกระทบสิ่งแวดล้อม<br>และมาตรการติดตามตรวจสอบผลกระทบสิ่งแวดล้อม | ผลการปฏิบัติตามมาตรการ | ปัญหา อุปสรรค ที่ไม่สามารถปฏิบัติ<br>ตามมาตรการ และแนวทางแก้ไข | ภาพประกอบมาตรการ |
|---|---|---|---|
| 6. การระบายน้ำและป้องกันน้ำท่วม<br>1) จัดให้มีบ่อหน่วงน้ำขนาดกว้าง 4 ม. ยาว 8 ม. ลึก<br>1.5 ม. ซึ่งสามารถรองรับน้ำได้ 40 ลบ.ม. จำนวน 2 บ่อ<br>และเตรียมเครื่องสูบน้ำขนาด 0.03 ลบ.ม./วินาที จำนวน<br>1 เครื่อง เพื่อระบายน้ำออกจากพื้นที่โครงการ | - ได้จัดให้มีบ่อหน่วงน้ำซึ่งมีขนาดตาม<br>มาตรการกำหนด และสามารถรองรับน้ำได้<br>40 ลบ.ม. เรียบร้อยแล้ว | - ไม่มี | |

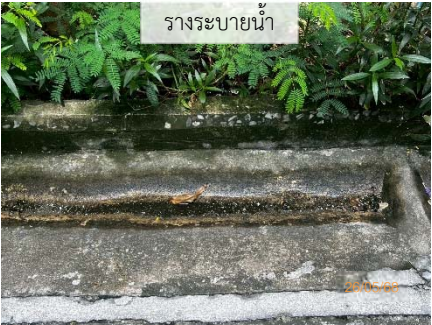
| มาตรการป้องกันและแก้ไขผลกระทบสิ่งแวดล้อม<br>และมาตรการติดตามตรวจสอบผลกระทบสิ่งแวดล้อม | ผลการปฏิบัติตามมาตรการ | ปัญหา อุปสรรค ที่ไม่สามารถปฏิบัติ<br>ตามมาตรการ และแนวทางแก้ไข | ภาพประกอบมาตรการ |
|---|---|---|---|
| 3) ตรวจตราระบบระบายน้ำเป็นประจำทุกเดือน และ<br>ซ่อมแซมส่วนที่เสียหายทันทีที่ตรวจพบ | - มีการตรวจสอบระบบรางระบายน้ำเดือนละ<br>ครั้ง หากตรวจสอบพบว่าการชำรุดเสียหาย<br>จะทำการซ่อมแซมโดยทันที | - ไม่มี | |

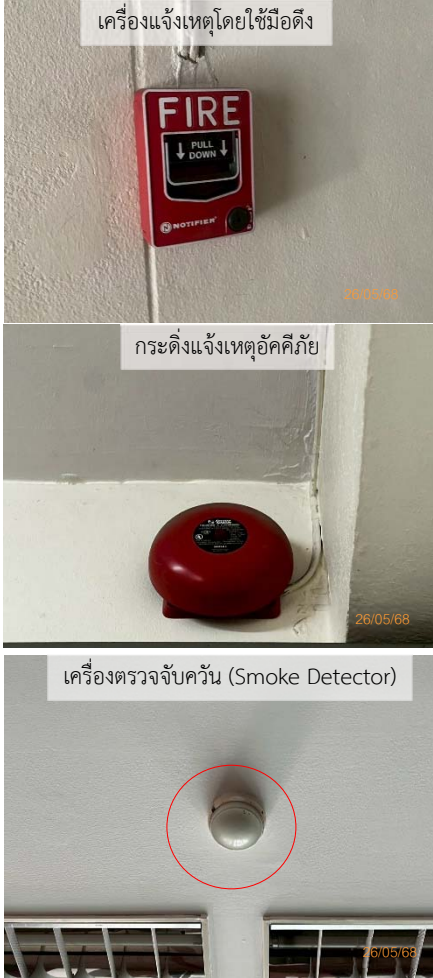
| มาตรการป้องกันและแก้ไขผลกระทบสิ่งแวดล้อม<br>และมาตรการติดตามตรวจสอบผลกระทบสิ่งแวดล้อม | ผลการปฏิบัติตามมาตรการ | ปัญหา อุปสรรค ที่ไม่สามารถปฏิบัติตามมาตรการ และแนวทางแก้ไข | ภาพประกอบมาตรการ |
|---|---|---|---|
| <p>7. การป้องกันอัคคีภัย</p> <p>1) จัดให้มีระบบสัญญาณเตือนภัยทุกชั้น ซึ่งประกอบด้วย ระบบตรวจจับควัน (Smoke Detector) ระบบตรวจจับความร้อน (Heat Detector) สวิตช์แจ้งเหตุเพลิงไหม้ ซึ่งมีป้ายแสดงว่า “Fire” ที่เห็นชัดเจนและระบบสัญญาณเสียง</p> | <p>- มีระบบสัญญาณเตือนภัยทุกชั้น ได้แก่ ระบบตรวจจับ ควัน Smoke Detector) ระบบตรวจจับความร้อน (Heat Detector) สวิตช์แจ้งเหตุเพลิงไหม้ซึ่งเป็นแบบดัง และระบบสัญญาณเสียงแจ้งเตือน</p> | <p>- ไม่มี</p> | <p>The photographs show three types of fire safety equipment installed in a building. The top photo shows a red fire alarm pull station with the word 'FIRE' and 'PULL DOWN' written on it. The middle photo shows a red fire alarm bell. The bottom photo shows a smoke detector (Smoke Detector) mounted on the ceiling. Each photo has a caption in Thai: 'เครื่องแจ้งเหตุโดยใช้มือดึง' (Hand-pull fire alarm device), 'กระดิ่งแจ้งเหตุอัคคีภัย' (Fire alarm bell), and 'เครื่องตรวจจับควัน (Smoke Detector)' (Smoke Detector).</p> |

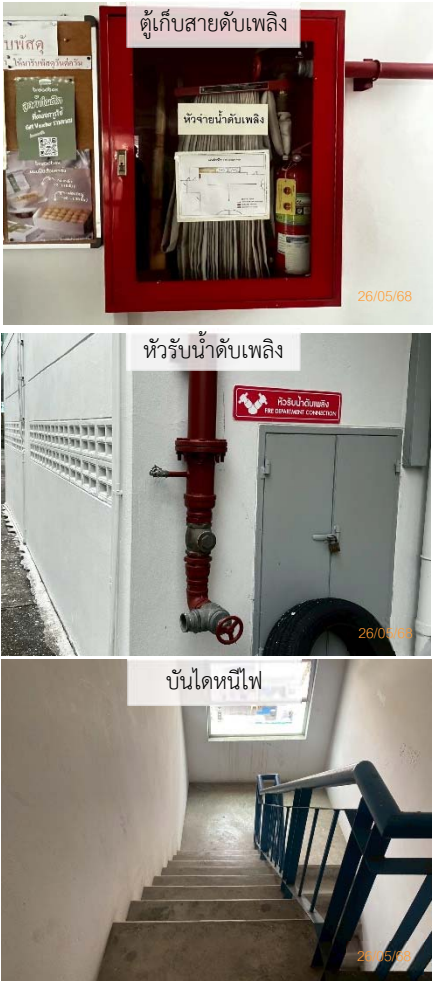
| มาตรการป้องกันและแก้ไขผลกระทบสิ่งแวดล้อม<br>และมาตรการติดตามตรวจสอบผลกระทบสิ่งแวดล้อม | ผลการปฏิบัติตามมาตรการ | ปัญหา อุปสรรค ที่ไม่สามารถปฏิบัติ<br>ตามมาตรการ และแนวทางแก้ไข | ภาพประกอบมาตรการ |
|---|---|---|---|
| <p>2) จัดให้มีระบบป้องกันเพลิงไหม้เป็นระบบท่อยืน ถึงเก็บน้ำสำรอง หัวรับน้ำสำรอง และหัวรับน้ำดับเพลิง ซึ่งประกอบด้วย ตู้อุปกรณ์ดับเพลิง (Fire Hose Cabinet) ไว้ทุกชั้น ชั้นละ 1 ตำแหน่ง</p> | <p>- มีระบบป้องกันเพลิงไหม้ระบบท่อยืน ถึงเก็บน้ำสำรอง หัวรับน้ำสำรอง หัวรับน้ำดับเพลิง และจัดให้มีตู้อุปกรณ์ดับเพลิงไว้ทุกชั้น ชั้นละ 1 ตำแหน่ง</p> | <p>- ไม่มี</p> | <p>The photographs show the following:</p> <ul style="list-style-type: none"> <li>Top photo: A red fire hose cabinet (ตู้เก็บสายดับเพลิง) mounted on a wall, containing a fire hose and nozzle. A date stamp '26/05/68' is visible in the bottom right corner.</li> <li>Middle photo: A fire water tap (หัวรับน้ำดับเพลิง) with a red handle and a fire alarm pull station (ปุ่มกดแจ้งเหตุ) mounted on a wall. A date stamp '26/05/68' is visible in the bottom right corner.</li> <li>Bottom photo: A fire escape (บันไดหนีไฟ) with blue railings and a white door, leading up to a window. A date stamp '26/05/68' is visible in the bottom right corner.</li> </ul> |

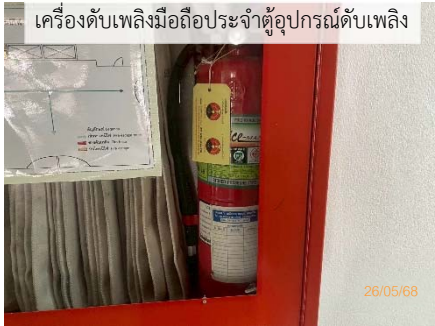
| มาตรการป้องกันและแก้ไขผลกระทบสิ่งแวดล้อม<br>และมาตรการติดตามตรวจสอบผลกระทบสิ่งแวดล้อม | ผลการปฏิบัติตามมาตรการ | ปัญหา อุปสรรค ที่ไม่สามารถปฏิบัติ<br>ตามมาตรการ และแนวทางแก้ไข | ภาพประกอบมาตรการ |
|---|---|---|---|
| 3) จัดเตรียมเครื่องดับเพลิงมือถือไว้ประจำตู้อุปกรณ์<br>ดับเพลิงทุกชั้น ชั้นละ 1 ตำแหน่ง | - ได้จัดให้มีเครื่องดับเพลิงมือถือไว้ประจำตู้<br>อุปกรณ์ดับเพลิงทุกชั้น ชั้นละ 1 ตำแหน่ง และ<br>จัดให้มีตามจุดต่างๆ ภายในพื้นที่โครงการ | - ไม่มี | <p>เครื่องดับเพลิงมือถือประจำตู้อุปกรณ์ดับเพลิง</p> |

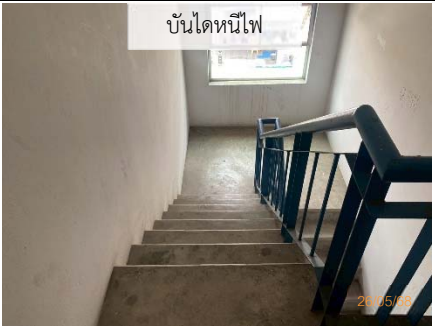
| มาตรการป้องกันและแก้ไขผลกระทบสิ่งแวดล้อม<br>และมาตรการติดตามตรวจสอบผลกระทบสิ่งแวดล้อม | ผลการปฏิบัติตามมาตรการ | ปัญหา อุปสรรค ที่ไม่สามารถปฏิบัติ<br>ตามมาตรการ และแนวทางแก้ไข | ภาพประกอบมาตรการ |
|---|---|---|---|
| 5) จัดให้มีบันไดหนีไฟจากชั้นตาดฟ้าลงสู่พื้นดิน<br>จำนวน 2 แห่ง โดยมีลักษณะเป็นคอนกรีตเสริมเหล็ก<br>กว้าง 0.9 ม. (ลูกนอนกว้าง 25 ซม. ลูกตั้งสูง 1.5 ซม. มี<br>ชานพักกว้าง 1.05 ม. และราวบันได 1 ด้าน) มีลักษณะ<br>การขึ้น-ลงแบบบันไดในอาคารทั่วไปซึ่งไม่ใช่บันไดเวียน | - ได้จัดให้มีบันไดหนีไฟจากชั้นตาดฟ้าลงสู่<br>พื้นดินจำนวน 2 แห่ง มีลักษณะการขึ้น-ลง<br>แบบบันไดในอาคารทั่วไปซึ่งไม่ใช่บันไดเวียน | - ไม่มี | <p>บันไดหนีไฟ</p> |

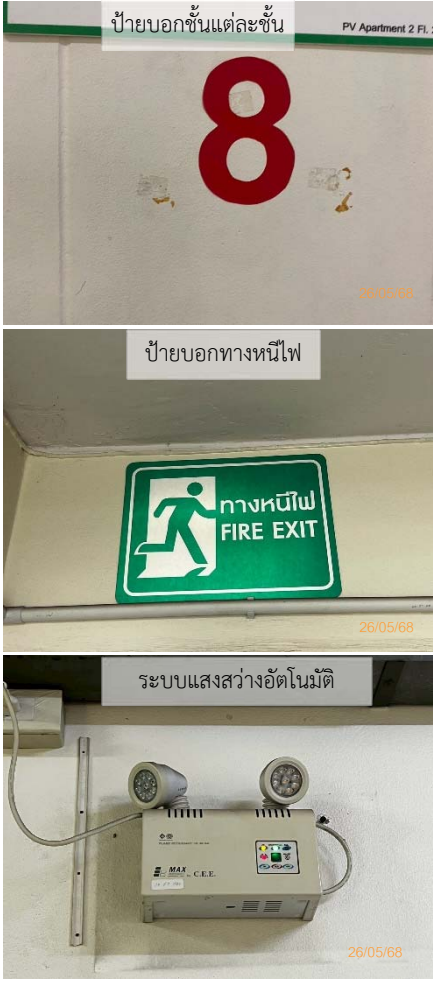
| มาตรการป้องกันและแก้ไขผลกระทบสิ่งแวดล้อม<br>และมาตรการติดตามตรวจสอบผลกระทบสิ่งแวดล้อม | ผลการปฏิบัติตามมาตรการ | ปัญหา อุปสรรค ที่ไม่สามารถปฏิบัติตามมาตรการ และแนวทางแก้ไข | ภาพประกอบมาตรการ |
|---|---|---|---|
| <p>7) ติดตั้งระบบแสงสว่างอัตโนมัติ มีป้ายบอกชั้น และป้ายเรืองแสงสำหรับบอกทางหนีไฟทั้งด้านในและด้านนอกของประตุนีไฟทุกชั้น โดยตัวอักษรมีความสูง 10 ซม.</p> | <p>- ได้ติดตั้งระบบแสงสว่างอัตโนมัติ มีป้ายบอกชั้นแต่ละชั้น และมีป้ายบอกทางหนีไฟทุกชั้น</p> | <p>- ไม่มี</p> | |

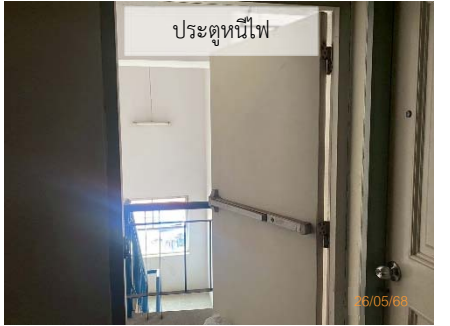
| มาตรการป้องกันและแก้ไขผลกระทบสิ่งแวดล้อม<br>และมาตรการติดตามตรวจสอบผลกระทบสิ่งแวดล้อม | ผลการปฏิบัติตามมาตรการ | ปัญหา อุปสรรค ที่ไม่สามารถปฏิบัติ<br>ตามมาตรการ และแนวทางแก้ไข | ภาพประกอบมาตรการ |
|---|---|---|---|
| 8) ประตูหนีไฟเป็นเหล็กแผ่น # 16 ภายในกรุด้วยฉนวนกันไฟ Rock Wool ทาสีน้ำมัน ซึ่งเป็นประตูแบบเปิดเดี่ยว กว้าง 0.9 ม. สูง 2 ม. | - มีประตูหนีไฟเป็นเหล็กแผ่น ซึ่งมีลักษณะเป็นประตูแบบเปิดเดี่ยว | - ไม่มี | |

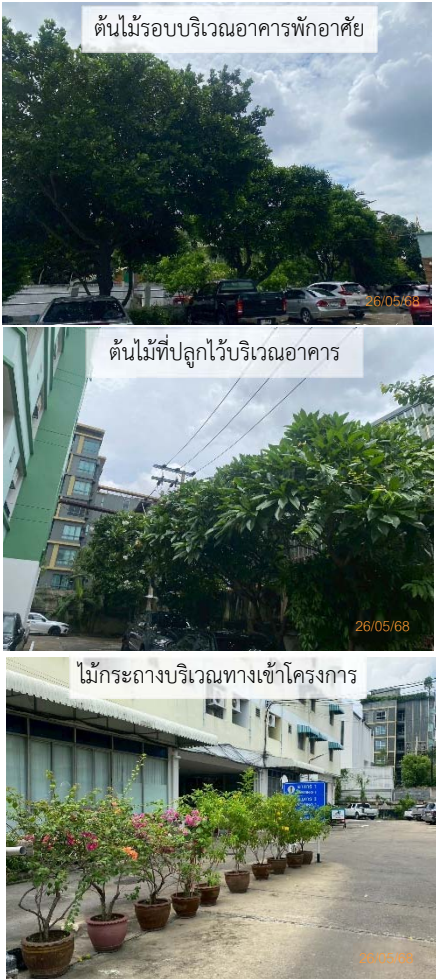
| มาตรการป้องกันและแก้ไขผลกระทบสิ่งแวดล้อม<br>และมาตรการติดตามตรวจสอบผลกระทบสิ่งแวดล้อม | ผลการปฏิบัติตามมาตรการ | ปัญหา อุปสรรค ที่ไม่สามารถปฏิบัติ<br>ตามมาตรการ และแนวทางแก้ไข | ภาพประกอบมาตรการ |
|---|---|---|---|
| <p>9. ทัศนียภาพ</p> <p>1) กำหนดให้บริเวณระเบียบห้องพักโดยเฉพาะห้องพักทางทิศใต้ มีการปลูกไม้กระถาง เพื่อเพิ่มทัศนียภาพที่สวยงามแก่ตึก</p> | <p>- ทางโครงการได้ปลูกไม้กระถางไว้บริเวณโดยรอบอาคารพักอาศัย พร้อมทั้งปลูกต้นไม้บริเวณรอบพื้นที่โครงการเพื่อเพิ่มทัศนียภาพให้สวยงามแก่อาคารพักอาศัย</p> | <p>- เนื่องจากระเบียบห้องพักอาศัยมีลักษณะแบบทึบ จึงไม่เหมาะแก่การปลูกไม้กระถาง</p> | |

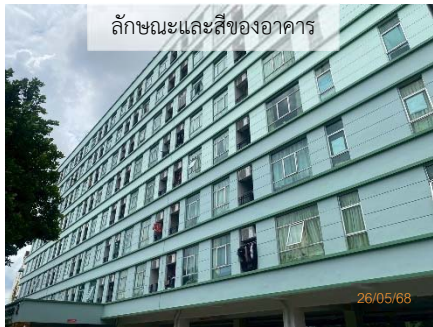
| มาตรการป้องกันและแก้ไขผลกระทบสิ่งแวดล้อม<br>และมาตรการติดตามตรวจสอบผลกระทบสิ่งแวดล้อม | ผลการปฏิบัติตามมาตรการ | ปัญหา อุปสรรค ที่ไม่สามารถปฏิบัติ<br>ตามมาตรการ และแนวทางแก้ไข | ภาพประกอบมาตรการ |
|---|---|---|---|
| 2) เลือกใช้สีและวัสดุก่อสร้างที่ไม่ก่อให้เกิด<br>ผลกระทบต่อสายตา โดยใช้สีอ่อนๆ และวัสดุที่ไม่<br>สะท้อนแสงมาก | - ทางโครงการได้เลือกใช้สีและวัสดุก่อสร้างที่ไม่<br>ก่อให้เกิดผลกระทบต่อสายตา และใช้สีของ<br>อาคารพักอาศัยเป็นสีอ่อนไม่สะท้อนแสง | - ไม่มี | ลักษณะและสีของอาคาร |

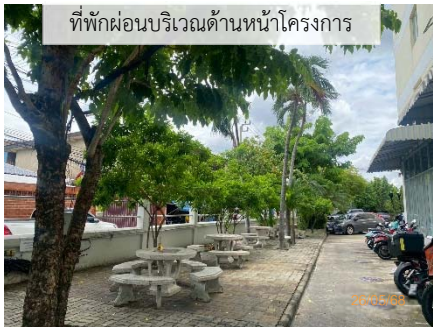
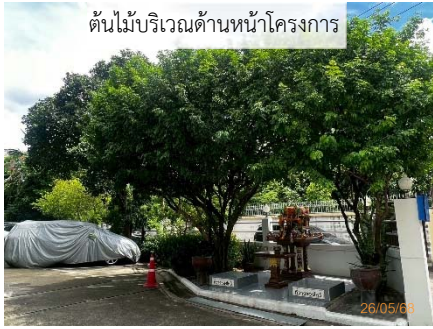
| มาตรการป้องกันและแก้ไขผลกระทบสิ่งแวดล้อม<br>และมาตรการติดตามตรวจสอบผลกระทบสิ่งแวดล้อม | ผลการปฏิบัติตามมาตรการ | ปัญหา อุปสรรค ที่ไม่สามารถปฏิบัติ<br>ตามมาตรการ และแนวทางแก้ไข | ภาพประกอบมาตรการ |
|---|---|---|---|
| 3) จัดสวนหย่อมซึ่งปลูกหญ้าญี่ปุ่นไว้บริเวณด้านหน้า<br>โครงการ และปลูกต้นล้มตามแนวรั้วด้านหน้า<br>โครงการ และปลูกไม้ประดับต่างๆ ได้แก่ ต้นหลิว<br>พุดพิชญา ผกากรอง พลับพลึงขาว ต้นแก้ว และฤๅษี<br>แปลงกาย ในบริเวณสวนหย่อม | - บริเวณด้านหน้าโครงการได้จัดเป็นพื้นที่<br>พักผ่อนหย่อนใจแก่ผู้พักอาศัย และปลูกต้นไม้<br>ได้แก่ ต้นอโศกอินเดีย ราชพฤกษ์ พลับพลึง<br>ขาว พญาเสือโคร่ง ต้นแก้ว มะม่วง สิวาดี<br>พญาสัตบรรณ ต้นปับ เป็นต้น | - เพื่อต่อการดูแลทางโครงการจึงได้<br>จัดเป็นสถานที่พักผ่อน นั่งเล่นของผู้พัก<br>อาศัยแทนการจัดสวนหย่อมที่ปลูกหญ้า<br>ญี่ปุ่น | ที่พักผ่อนบริเวณด้านหน้าโครงการ<br> ต้นไม้บริเวณด้านหน้าโครงการ |

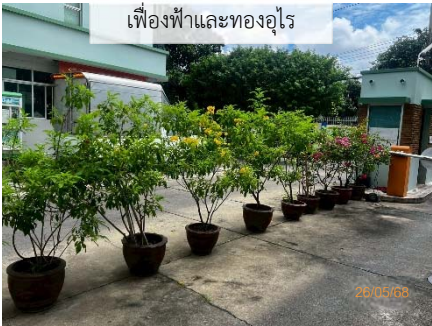
| มาตรการป้องกันและแก้ไขผลกระทบสิ่งแวดล้อม<br>และมาตรการติดตามตรวจสอบผลกระทบสิ่งแวดล้อม | ผลการปฏิบัติตามมาตรการ | ปัญหา อุปสรรค ที่ไม่สามารถปฏิบัติ<br>ตามมาตรการ และแนวทางแก้ไข | ภาพประกอบมาตรการ |
|---|---|---|---|
| 4) ปลูกไม้กระถาง ได้แก่ เฟื่องฟ้า ตามมุมของที่<br>จอดรถ และปลูกต้นเล็บมือนางบริเวณที่จอดรถด้านที่<br>ติดรั้วที่กั้นฝั่งอาคารเดิม | - ได้ปลูกไม้กระถาง เช่น เฟื่องฟ้า ต้นคริสต์มาส ลิ้น<br>มังกร และทองอุไร บริเวณที่จอดรถ | - ไม่มี | <div data-bbox="1671 352 2101 679"> </div> |

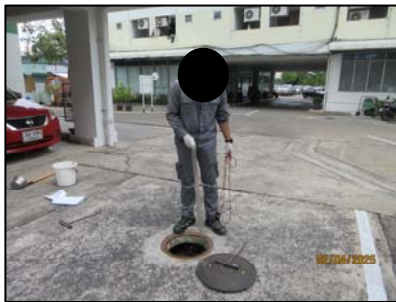
เก็บตัวอย่างน้ำเข้าระบบบำบัดน้ำเสีย (ส่วนแยกกาก)

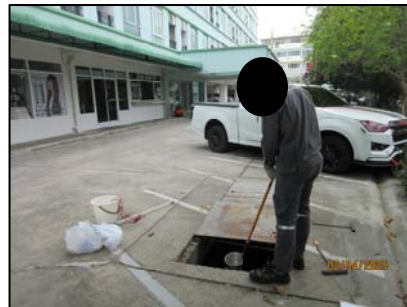
เก็บตัวอย่างน้ำทั้งก่อนระบายออกจากพื้นที่โครงการ
