รายงานผลการปฏิบัติตามมาตรการป้องกันและแก้ไขผลกระทบสิ่งแวดล้อม  
และมาตรการติดตามตรวจสอบผลกระทบสิ่งแวดล้อม

โครงการเหมืองแร่หินอุตสาหกรรมชนิดหินปูน  
เพื่ออุตสาหกรรมก่อสร้าง  
ประทานบัตรเลขที่ 28103/16511  
ตำบลหน้าพระลาน อำเภอเฉลิมพระเกียรติ จังหวัดสระบุรี

ของ  
บริษัท ไกรสิน จำกัด

กุมภาพันธ์ 2568

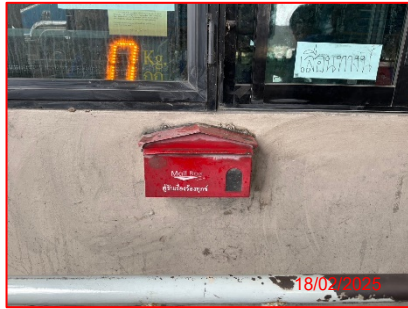
(1) กล่องรับเรื่องร้องเรียน

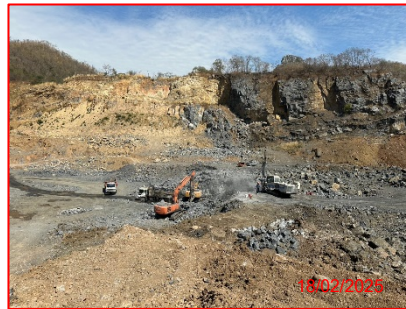
(2) ลักษณะหน้าเหมืองปัจจุบัน

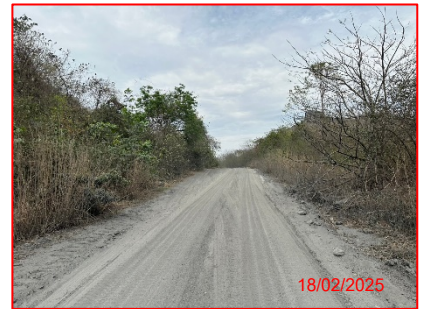
(3) เส้นทางขนส่งแร่และการปลูกต้นไม้ริม  
แนวเส้นทางขนส่งแร่

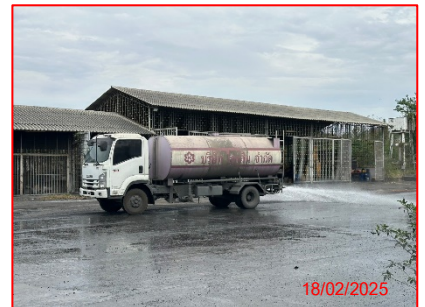
(6) การฉีดพรมน้ำเส้นทางขนส่งแร่

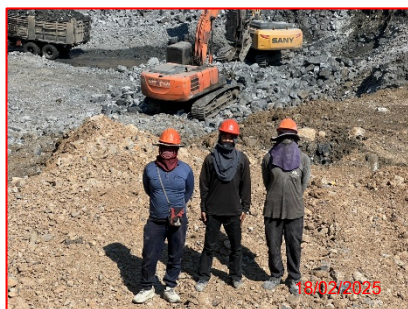
(7) การสวมใส่อุปกรณ์ป้องกันอันตราย

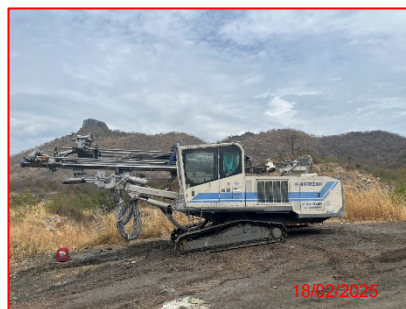
(8) รถเจาะรูระเบิด พร้อมติดอุปกรณ์เก็บ  
ฝุ่น

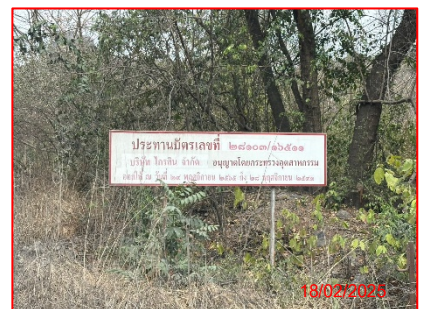
(9) ป้ายแสดงประทานบัตร

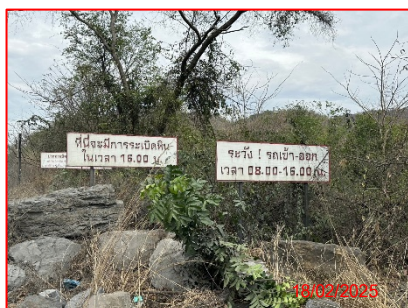
(10) ป้ายแจ้งบอกเวลาระเบิดหิน และป้าย  
เตือนระวังรถเข้า-ออก

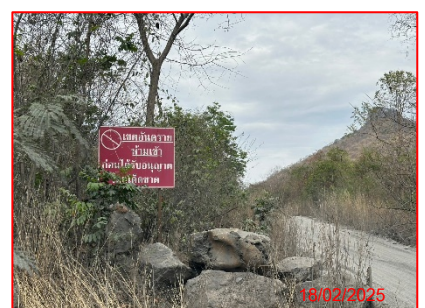
(12) ป้ายแสดงเขตอันตรายห้ามเข้า

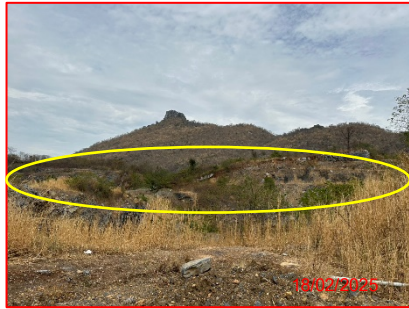
(13) แนวไม้ยืนต้นบริเวณขอบเขตโครงการ  
ด้านทิศเหนือ

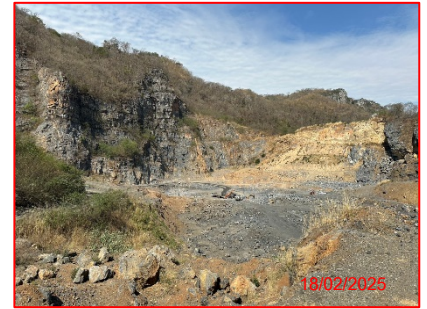
(15) บ่อเหมืองเดิมทางด้านทิศตะวันตก

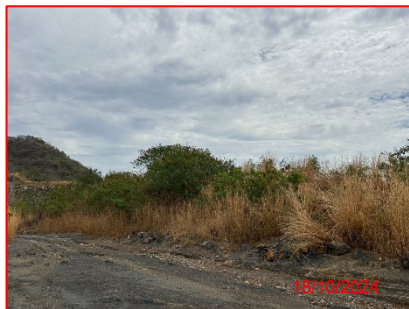
(16) การปลูกไม้ยืนต้นบนคันทำนบ

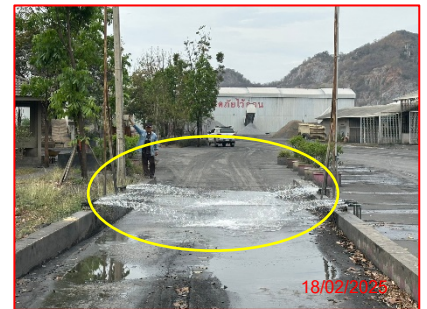
(18) ระบบฉีดล้างล้ออัตโนมัติ

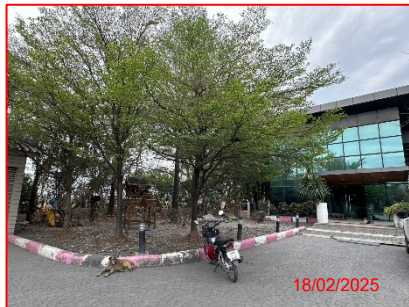
(19) สภาพภูมิทัศน์บริเวณสำนักงานโรงโม  
หินของโครงการ

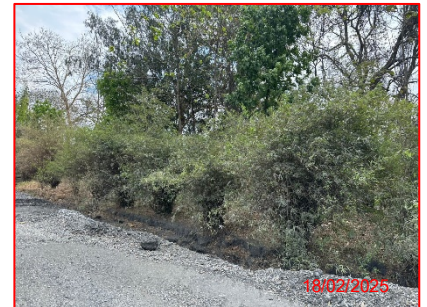
(21) การปลูกต้นไม้รอบโรงโมหิน

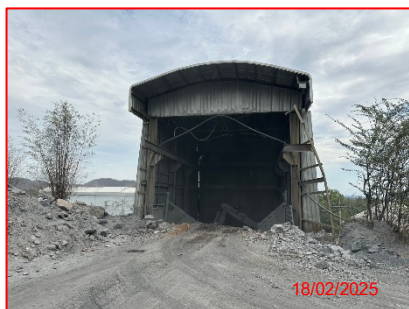
(22) การปิดคลุมหลังคาถังรับหิน  
และปากโมหิน

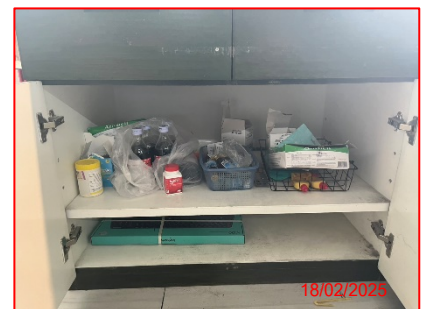
(24) การบริการปฐมพยาบาลเบื้องต้น

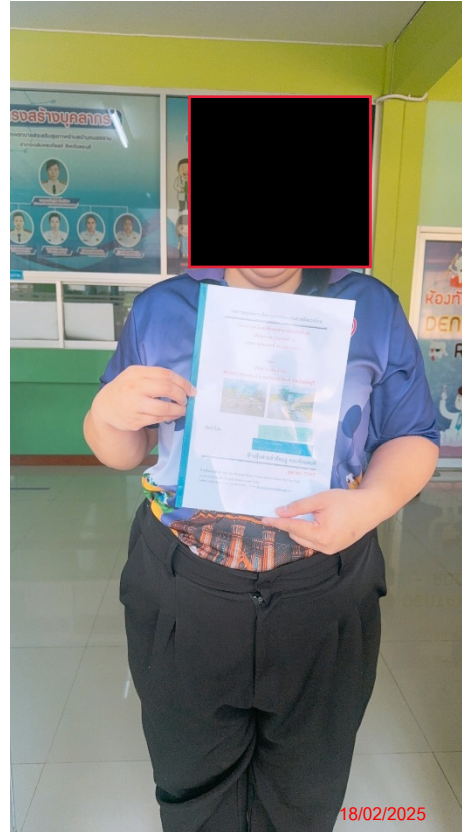
(26) การเผยแพร่ผลการตรวจวัดคุณภาพ  
สิ่งแวดล้อมของโครงการ

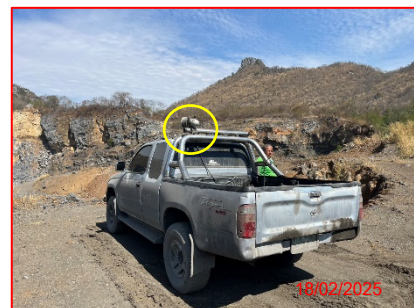
(26) โซนเร่งระเบิด
