ภาคผนวก ก-1 สำเนาหนังสือแจ้งผลการพิจารณารายงานการประเมินผลกระทบสิ่งแวดล้อมโครงการโครงการ ดีคอนโด เซนส์ บางแสน (Dcondo sense Bangsaen) ของบริษัท ปรีดิท จำกัด หนังสือ ที่ ทส 19009.5/10409 ลงวันที่ 19 มิถุนายน 2567

ภาคผนวก ข -1 ภาพประกอบคำอธิบายตามมาตรการป้องกันและแก้ไขผลกระทบสิ่งแวดล้อม

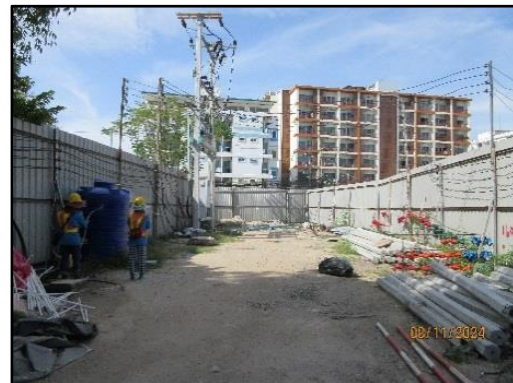
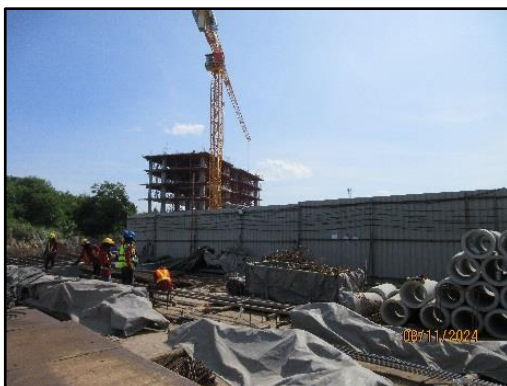
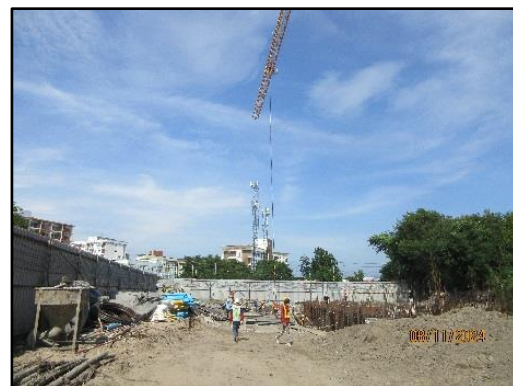
รูปที่ 3 รั้วรอบโครงการ

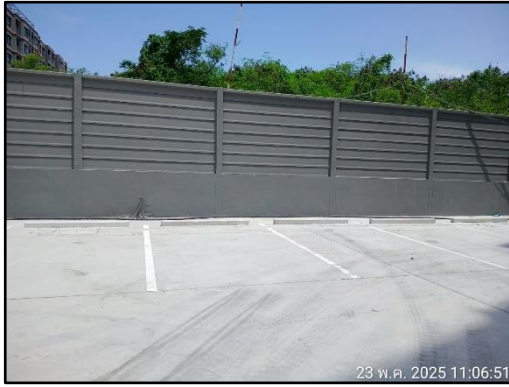
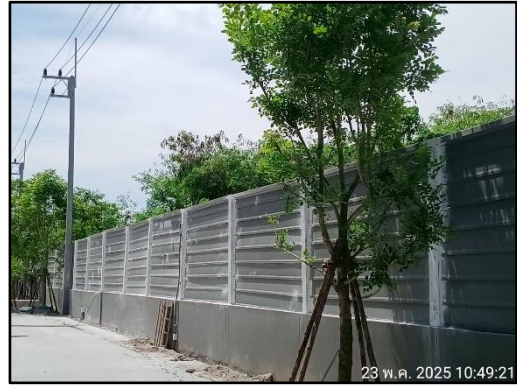
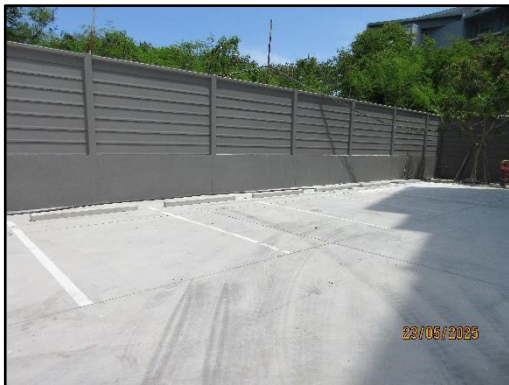
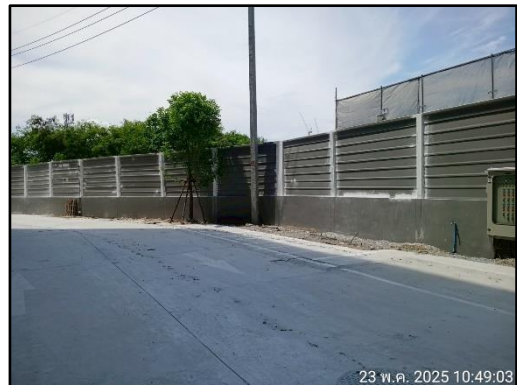
รูปที่ 3 (ต่อ) รื้อรอบพื้นที่โครงการในปัจจุบัน (วันที่ 23 พฤษภาคม พ.ศ. 2568)

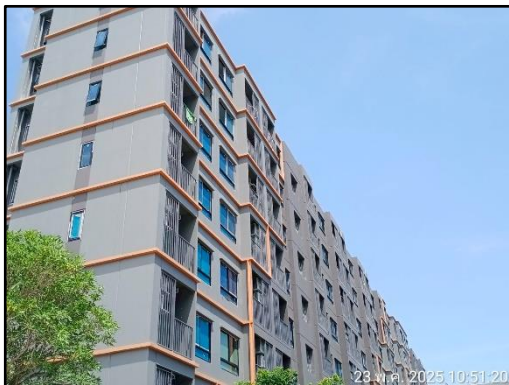
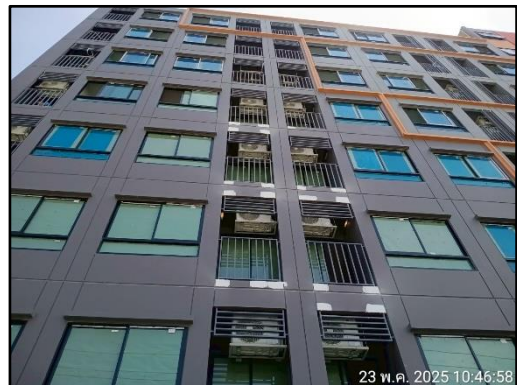
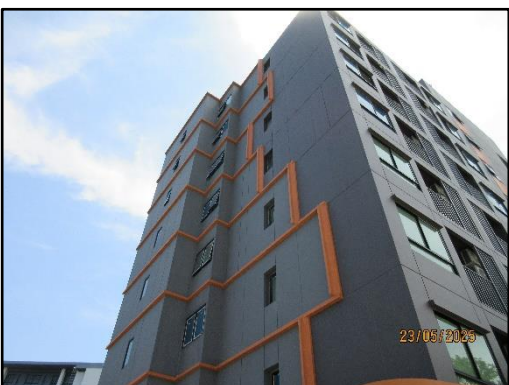
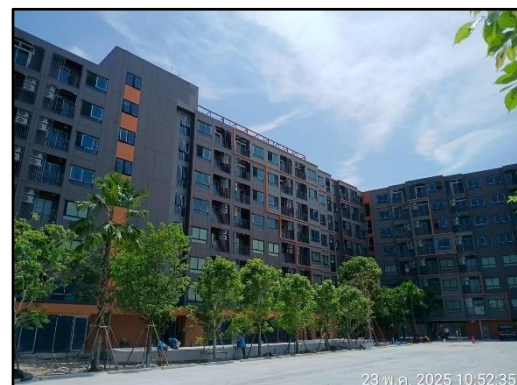
รูปที่ 4 สภาพปัจจุบันโครงการ

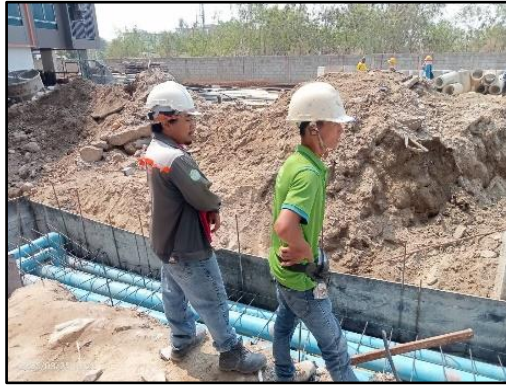
รูปที่ 11 แนวป้องกันดินพังทลาย

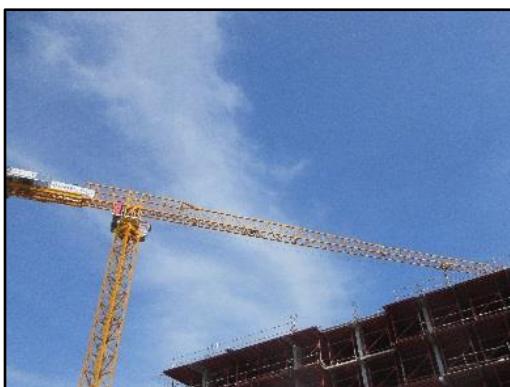
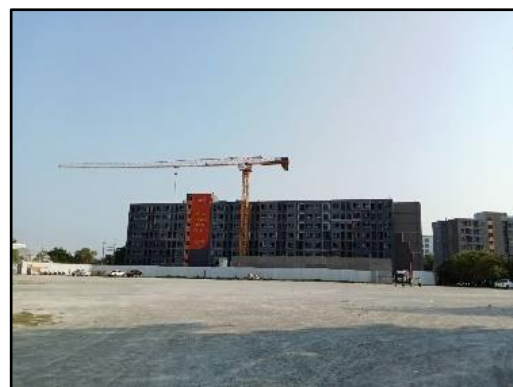
รูปที่ 57 เจ้าหน้าที่ตรวจสอบปั้นจั่น หอสูง และเครื่อกรร

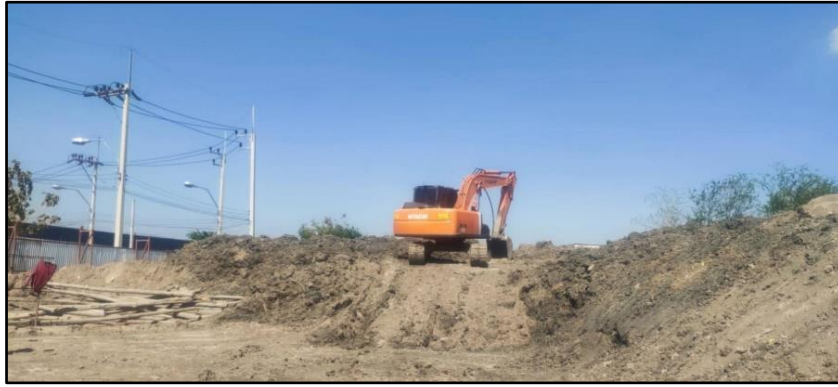
รูปที่ 58 แขน (Boom) ของเครนในการก่อสร้าง

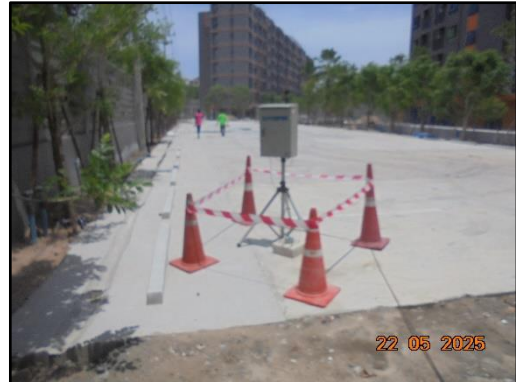
รูปที่ 74 การตรวจวัดปริมาณฝุ่นละออง บริเวณพื้นที่ก่อสร้าง

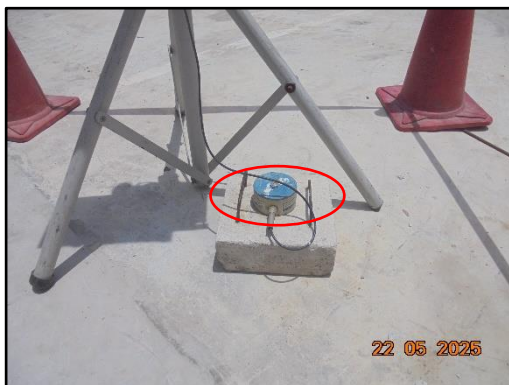
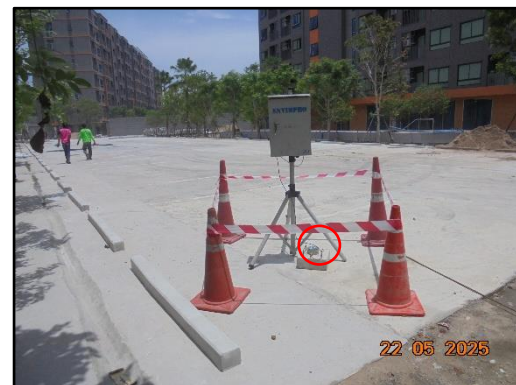
รูปที่ 75 การตรวจวัดระดับเสียงทั่วไป บริเวณพื้นที่ก่อสร้าง
