รายงานผลการปฏิบัติตามมาตรการป้องกันและแก้ไขผลกระทบ
สิ่งแวดล้อมและมาตรการติดตามตรวจสอบผลกระทบสิ่งแวดล้อม

โครงการเหมืองแร่หินอุตสาหกรรมชนิดหินปูน
(เพื่ออุตสาหกรรมก่อสร้าง)

ประทานบัตรเลขที่ 28541/16417

ห้างหุ้นส่วนจำกัด เจริญผลการศิลา
ตำบลสะพลี อำเภอปะทิว จังหวัดชุมพร

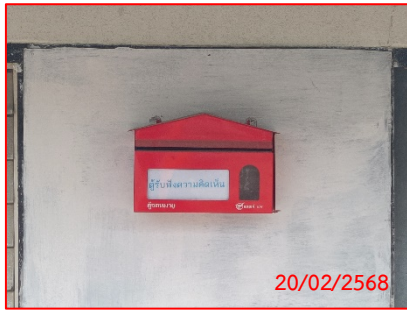
1. ให้มีจุดรับเรื่องราวร้องทุกข์ความเดือดร้อนของประชาชนที่เกิดจากกิจกรรมการทำเหมืองแร่ และกิจกรรมที่เกี่ยวข้อง ในกรณีที่มีผู้ร้องเรียนผู้ถือประทานบัตรจะต้องดำเนินการแก้ไข และให้ความช่วยเหลือด้วยความเป็นธรรม	- ทางโครงการได้มีการติดตั้งกล่องรับเรื่องราวร้องทุกข์ไว้บริเวณหน้าสำนักงานโครงการ “รูปที่ 2-1 (1)”	-

(1) กล่องรับเรื่องร้องเรียน

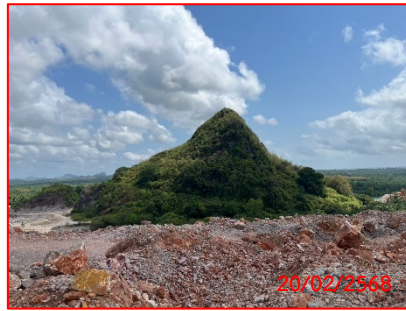
(2) พื้นที่เว้นการทำเหมือง

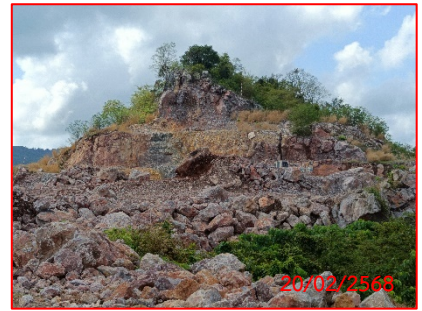
(3) สภาพหน้าเหมืองปัจจุบัน

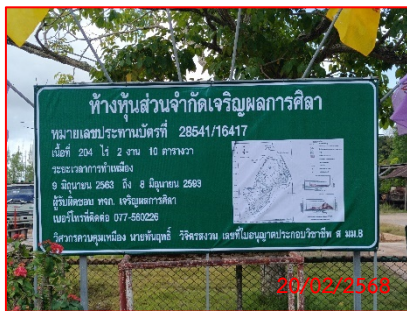
(4) ป้ายแสดงรายละเอียดโครงการ

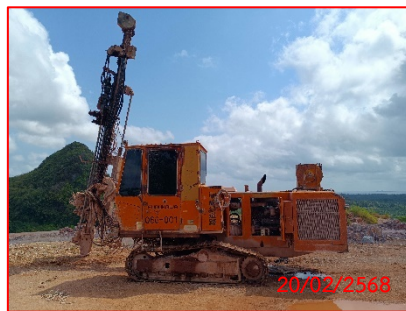
(5) รถขุดเจาะรูระเบิด และถูงปักฝุ่น

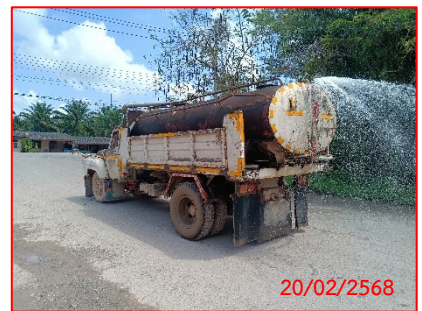
(6) การฉีดพรมน้ำเส้นทางขนส่งแร่

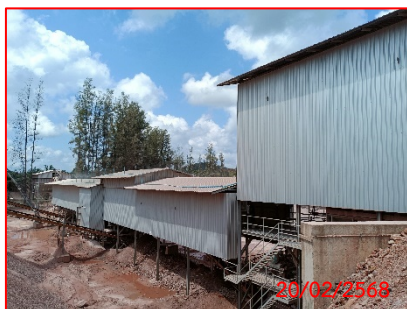
(7) การปิดคลุมปากโม่และอาคารโรงโม่หิน

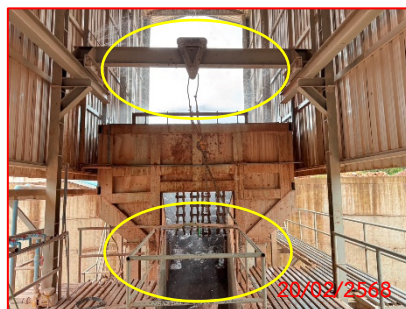
(8) การฉีดพรมน้ำบริเวณปากโม่หิน

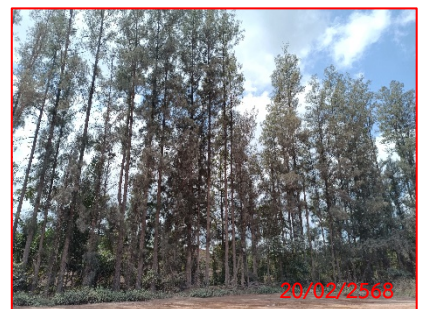
(9) แนวไม้ยืนต้นรอบพื้นที่โรงโม่หิน

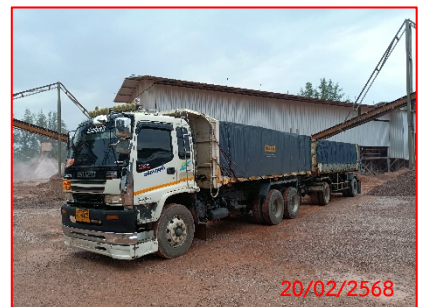
(12) การปิดคลุมผ้าใบรถบรรทุกหิน

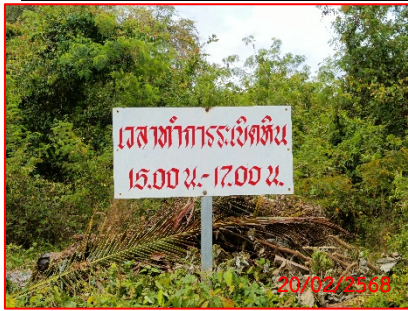
(13) ป้ายเวลาทำการระเบิดหิน

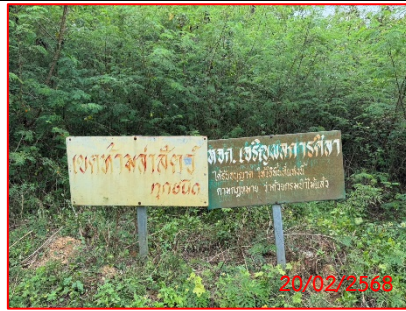
(14) ป้ายอนุญาตให้ใช้พื้นที่ป่าไม้และ
ป่าเขตห้ามล่าสัตว์

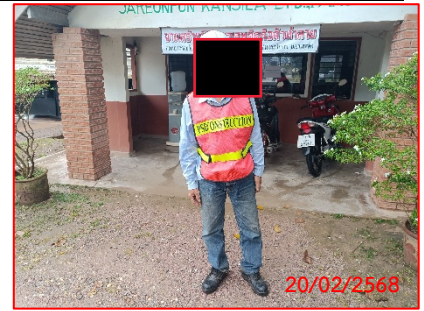
(15) การสวมใส่อุปกรณ์ป้องกันอันตราย
ส่วนบุคคล

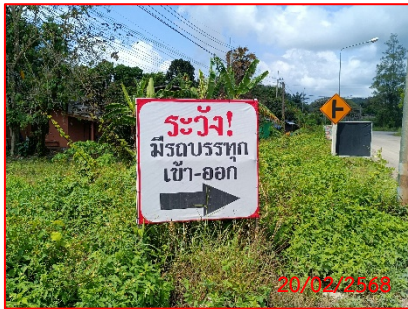
(16) ป้ายระวังมีรถบรรทุกเข้า-ออก

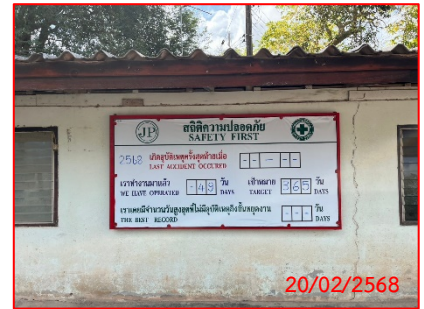
(18) ป้ายแสดงสถิติความปลอดภัย

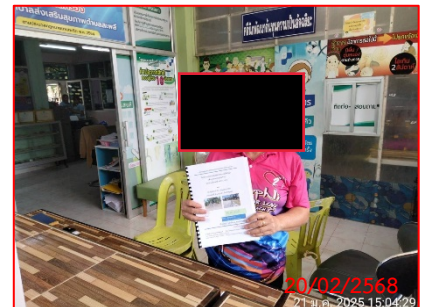
(21) เผยแพร่รายงานผลการตรวจวัด
คุณภาพสิ่งแวดล้อม
รพ.สต.สะพลี

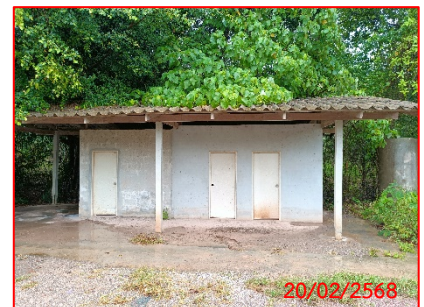
(24) การบริการห้องสุขาแก่พนักงาน
