ภาคผนวก ข สำเนาเอกสารประกอบผลการปฏิบัติตามมาตรการป้องกันและแก้ไขผลกระทบสิ่งแวดล้อม

ภาคผนวก ข-1 ภาพประกอบคำอธิบายตามมาตรการป้องกันและแก้ไขผลกระทบสิ่งแวดล้อม

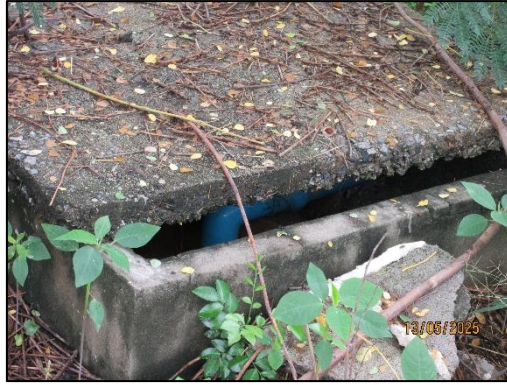
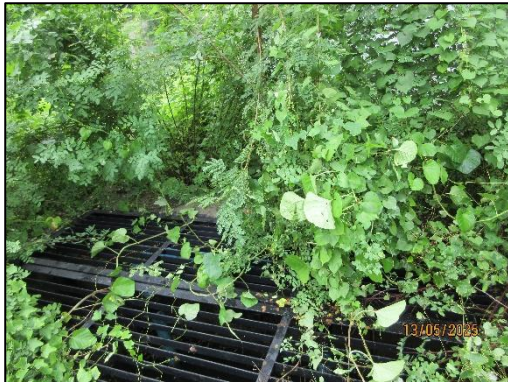
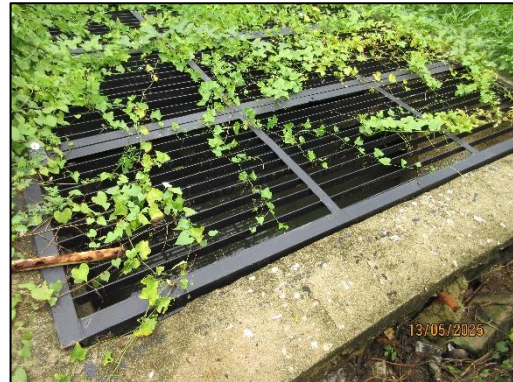
รูปที่ 1 พื้นที่ระบบบำบัดน้ำเสียรวม

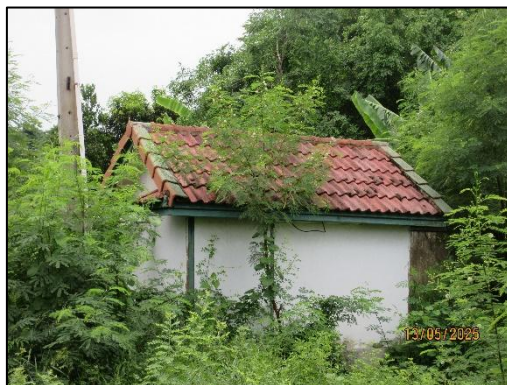
รูปที่ 2 ห้องควบคุมระบบบำบัดน้ำเสียรวม

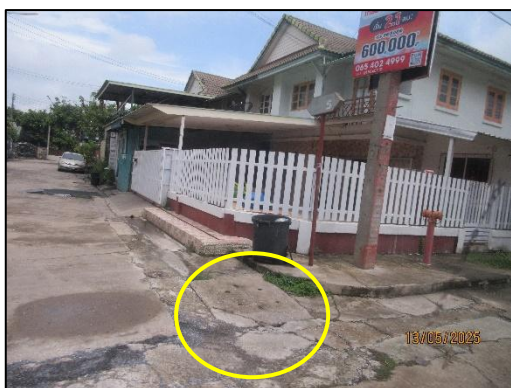
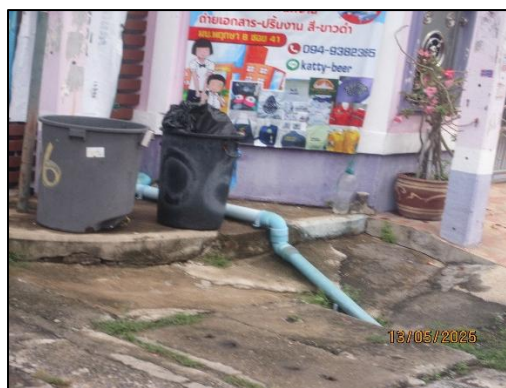
รูปที่ 4 ท่อระบายน้ำภายในโครงการ

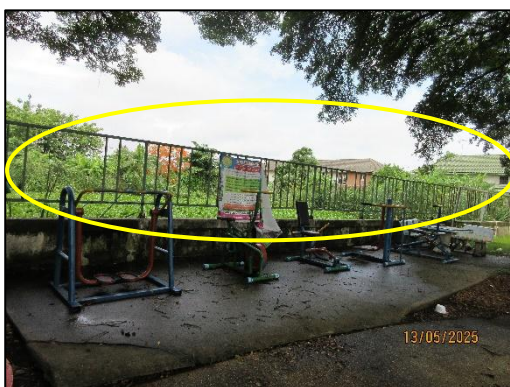
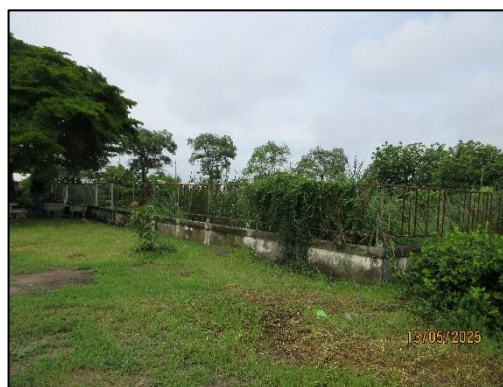
รูปที่ 5 ป่อหนองน้ำ

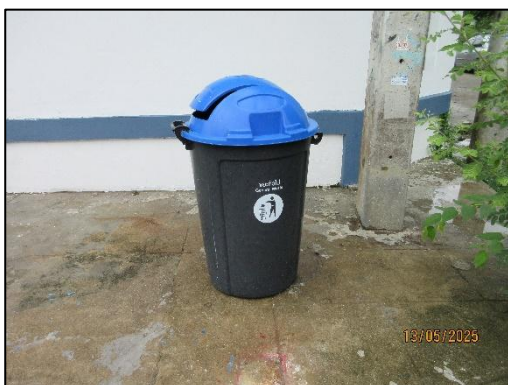
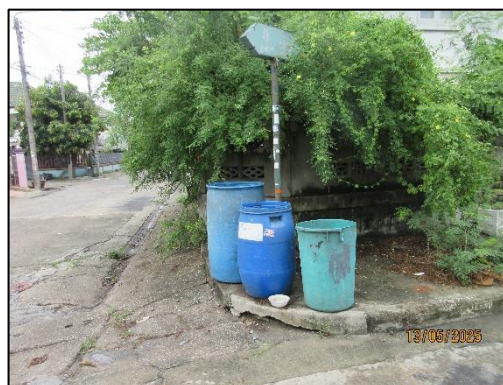
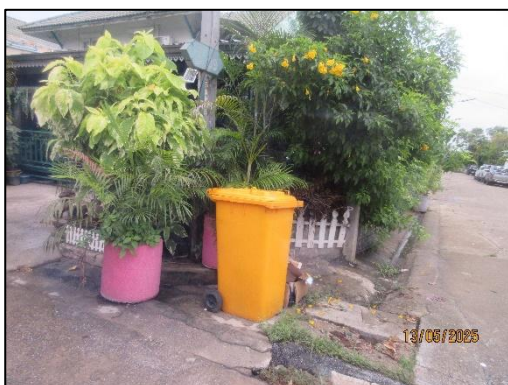
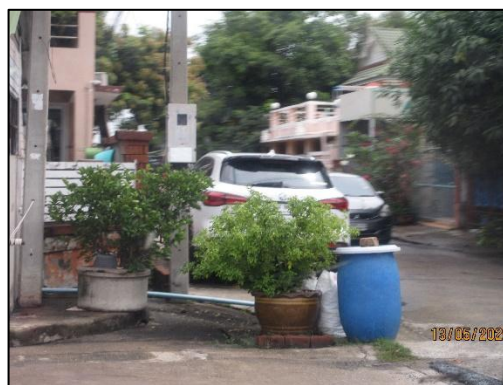
รูปที่ 6 ถังขยะภายในพื้นที่โครงการ

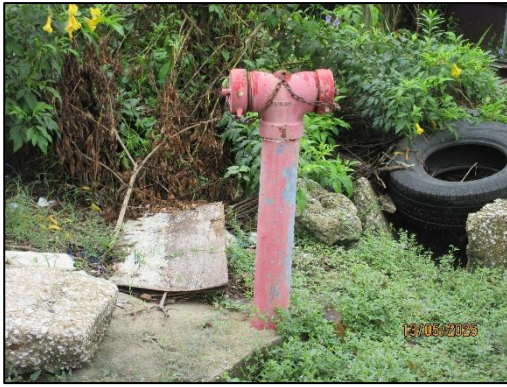
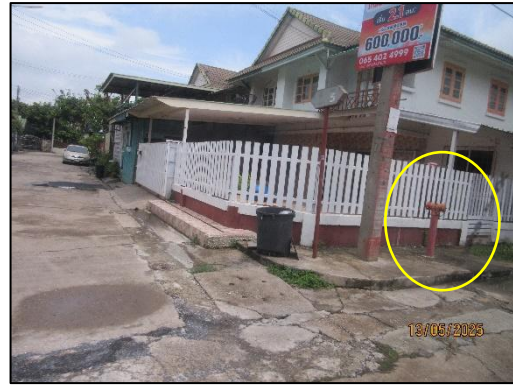
รูปที่ 7 หัวรับน้ำดับเพลิงภายในพื้นที่โครงการ

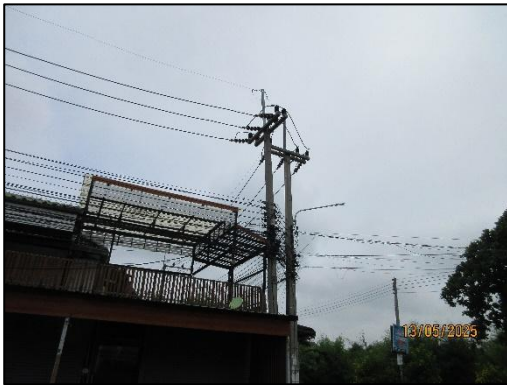
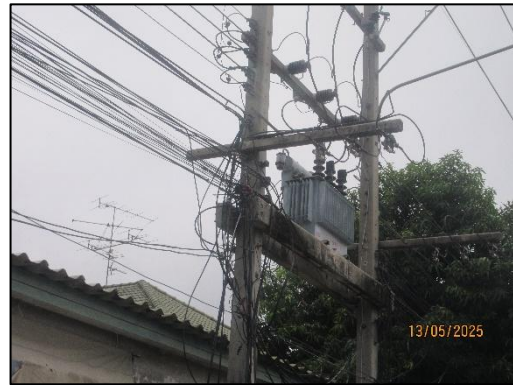
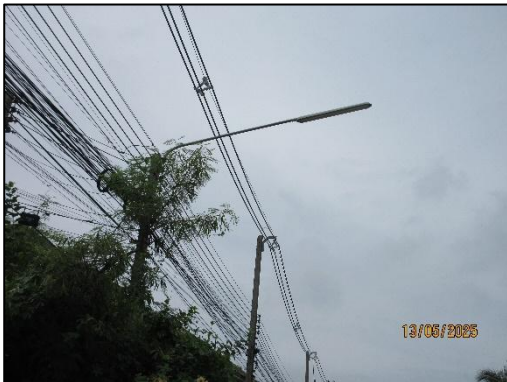
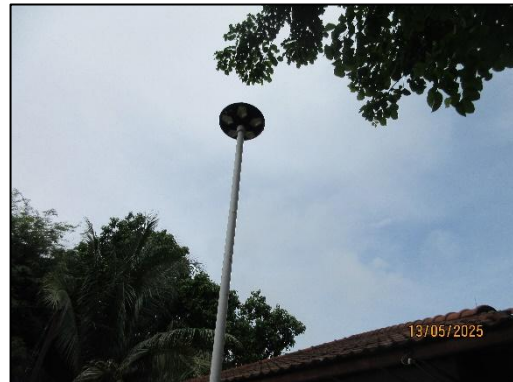
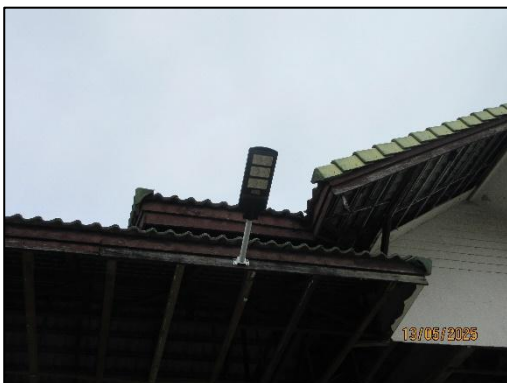
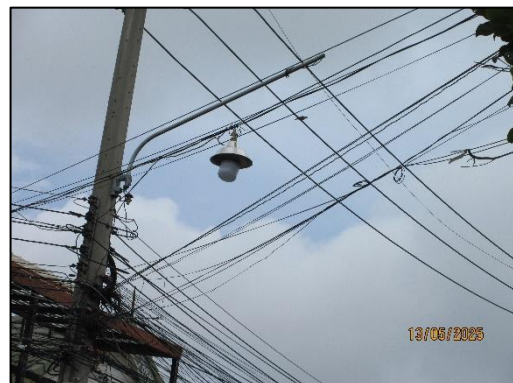
รูปที่ 8 ระบบไฟฟ้าภายในพื้นที่โครงการ

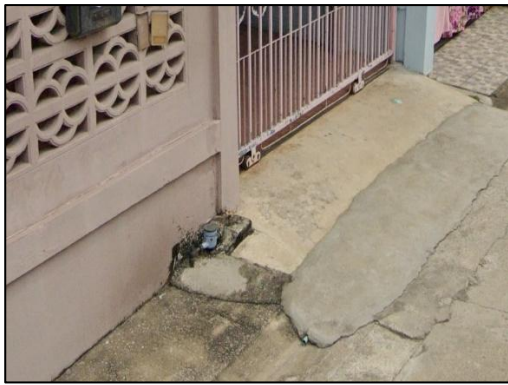
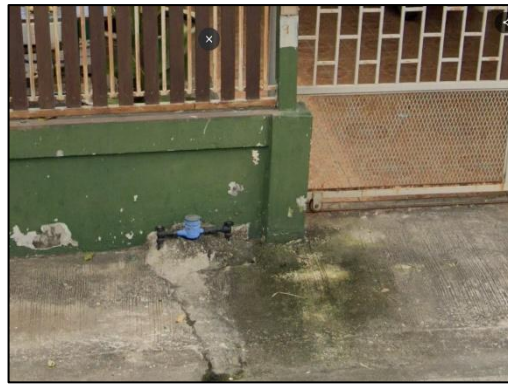
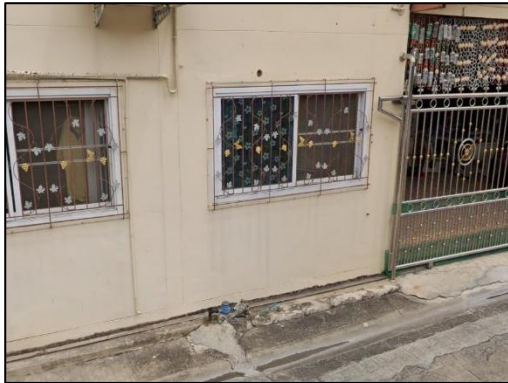
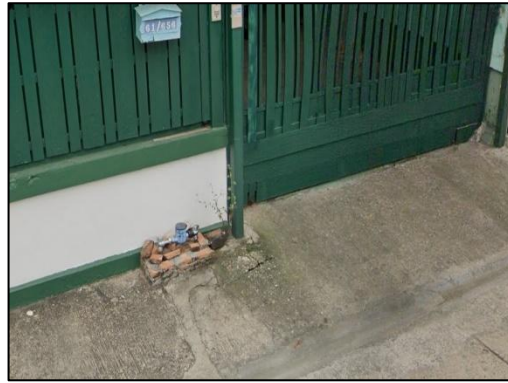
รูปที่ 9 มิเตอร์ประปาภายในพื้นที่โครงการ

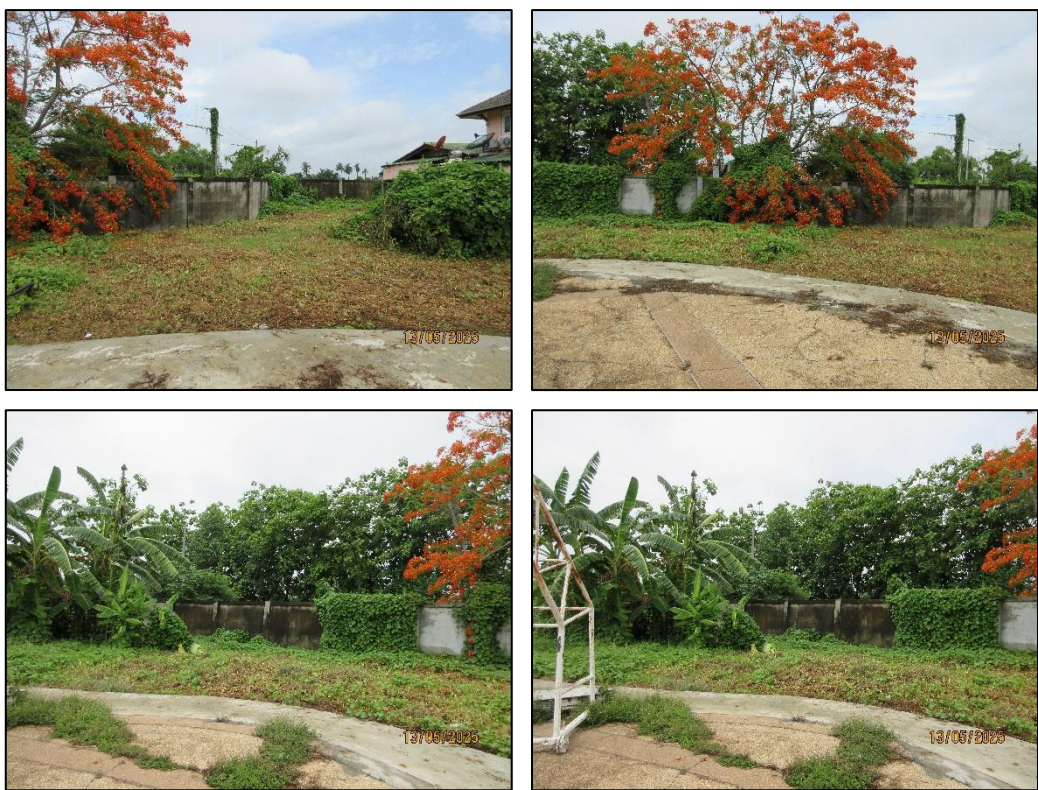
รูปที่ 11 รั้วรอบพื้นที่โครงการ

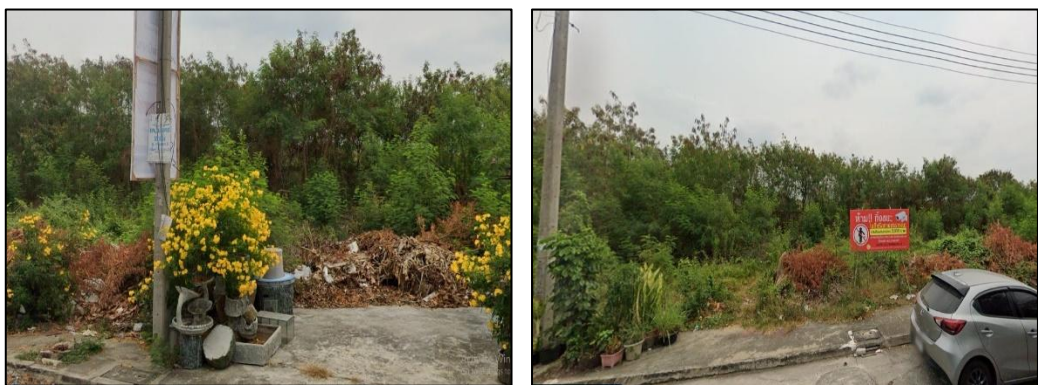
รูปที่ 12 พื้นที่ที่รกร้างภายในพื้นที่โครงการ (พื้นที่เตรียมสำหรับก่อสร้างโรงเรียนอนุบาล)

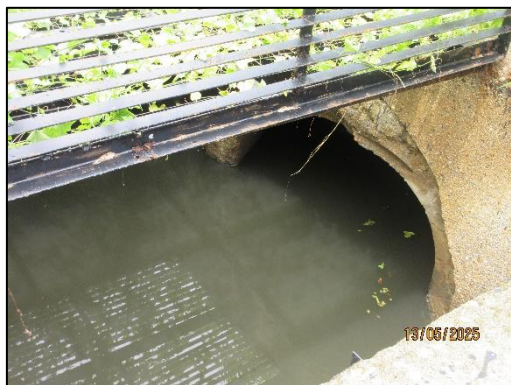
รูปที่ 13 ท่อระบายน้ำออกนอกโครงการ

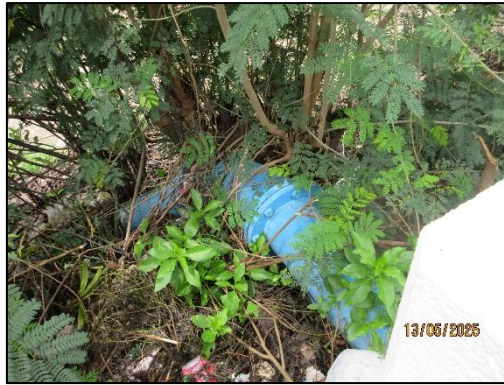
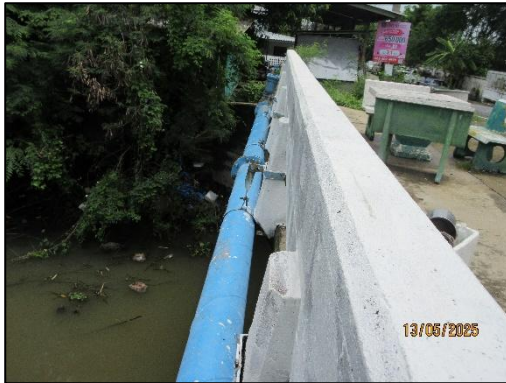
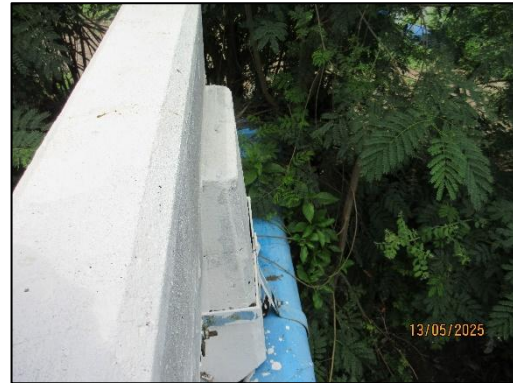
รูปที่ 16 เส้นท่อระบายน้ำบริเวณคลองบางเก็ง

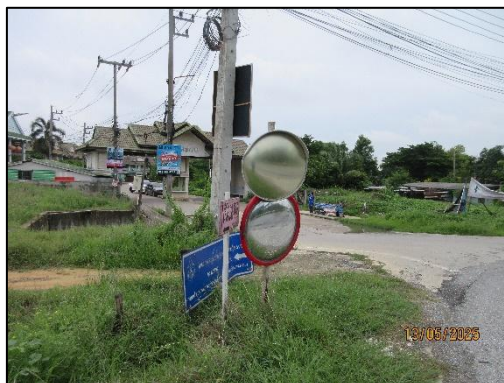
รูปที่ 18 กระงกนูนบริเวณทางเข้าพื้นที่โครงการ

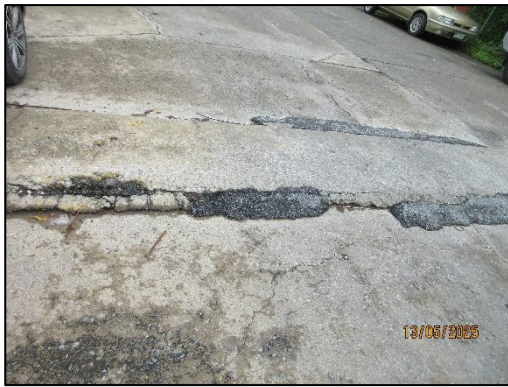
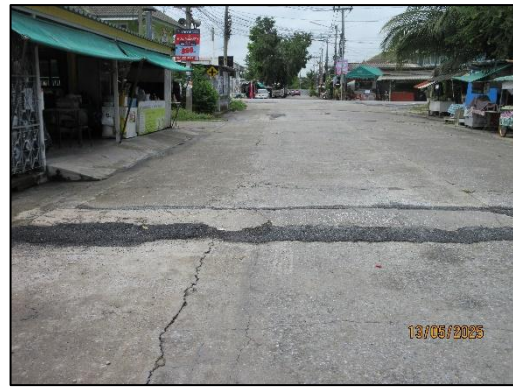
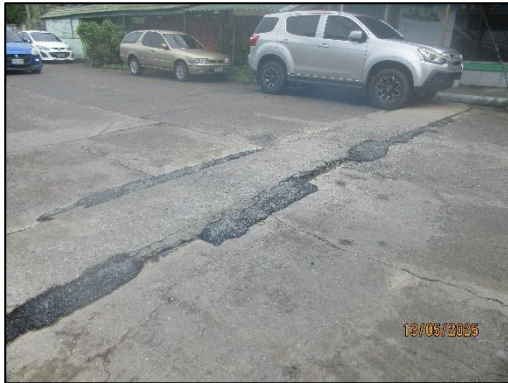
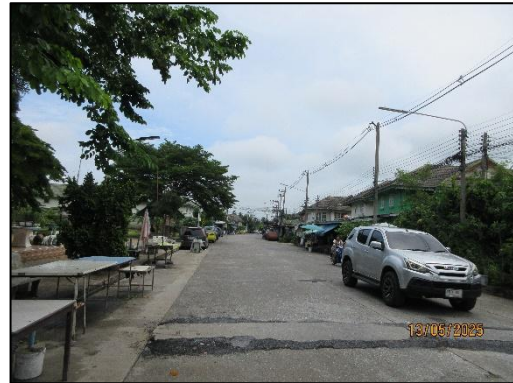
รูปที่ 19 กระดูกงู/หลังเต่า บนถนนสายหลักของโครงการ
