## บทที่ 2 ผลการดำเนินการตามมาตรการป้องกันและแก้ไขผลกระทบสิ่งแวดล้อม

### 2.1 ผลการดำเนินการตามมาตรการป้องกันและแก้ไขผลกระทบสิ่งแวดล้อมทั่วไป

ตารางที่ 2.1-1 มาตรการป้องกันและแก้ไขผลกระทบสิ่งแวดล้อมทั่วไป

ตารางที่ 2.2-1 ผลการดำเนินการตามมาตรการป้องกันและแก้ไขผลกระทบสิ่งแวดล้อม ระยะดำเนินการ

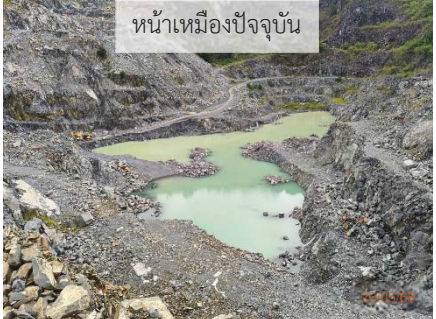
| มาตรการป้องกันและแก้ไขผลกระทบสิ่งแวดล้อม<br>และมาตรการติดตามตรวจสอบผลกระทบสิ่งแวดล้อม | ผลการปฏิบัติตามมาตรการ | ปัญหา อุปสรรค ที่ไม่สามารถปฏิบัติ<br>ตามมาตรการ และแนวทางแก้ไข | ภาพประกอบมาตรการ |
|---|---|---|---|
| <b>1. ทรัพยากรทางกายภาพ</b><br>1.1 ลักษณะภูมิประเทศ<br>1) ให้กำหนดขอบเขตพื้นที่เปิดทำเหมือง ให้ชัดเจนตามที่กำหนดไว้ในแผนผังการทำเหมือง และออกแบบหน้าเหมืองให้มีลักษณะเป็นขั้นบันได โดยกำหนดให้มีความสูงขั้นละไม่เกิน 10 ม. ความกว้างขั้นละไม่น้อยกว่า 8 ม. และควบคุมความลาดชันรวม (Overall Slope) ไม่ให้เกิน 48 องศา | - ปัจจุบันพื้นที่เปิดเหมืองอยู่ทางด้านทิศเหนือมีลักษณะขั้นบันได ความสูงไม่เกิน 10 ม. ความกว้างไม่น้อยกว่า 8 ม. และควบคุมความลาดชันรวมไม่เกิน 48 องศา | - ไม่มี | <p>หน้าเหมืองปัจจุบัน</p> |

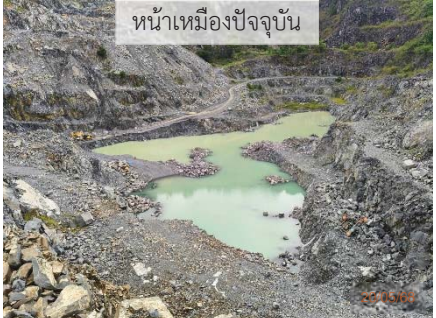
| มาตรการป้องกันและแก้ไขผลกระทบสิ่งแวดล้อม<br>และมาตรการติดตามตรวจสอบผลกระทบสิ่งแวดล้อม | ผลการปฏิบัติตามมาตรการ | ปัญหา อุปสรรค ที่ไม่สามารถปฏิบัติ<br>ตามมาตรการ และแนวทางแก้ไข | ภาพประกอบมาตรการ |
|---|---|---|---|
| 2) ตรวจสอบสภาพหน้าเหมืองให้อยู่ในสภาพที่ปลอดภัยจากการพังทลายก่อนเข้าปฏิบัติงานในแต่ละวัน หากพบว่าบริเวณใดไม่ปลอดภัยหรือมีโอกาสพังทลายให้ดำเนินการแก้ไขให้มีความปลอดภัยโดยเร็ว | - จัดให้มีเจ้าหน้าที่ของโครงการตรวจสอบสภาพหน้าเหมืองให้อยู่ในสภาพที่ปลอดภัยอยู่เสมอ เพื่อป้องกันการพังถล่มหรือร่วงหล่นของเศษหินในบริเวณพื้นที่ทำเหมือง | - ไม่มี | <p>หน้าเหมืองปัจจุบัน</p> |

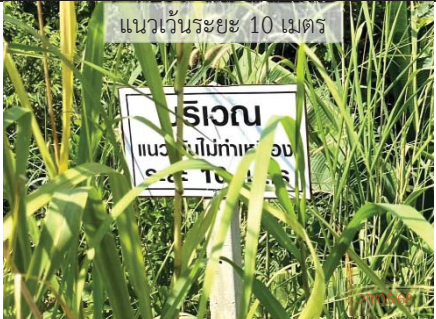
| มาตรการป้องกันและแก้ไขผลกระทบสิ่งแวดล้อม<br>และมาตรการติดตามตรวจสอบผลกระทบสิ่งแวดล้อม | ผลการปฏิบัติตามมาตรการ | ปัญหา อุปสรรค ที่ไม่สามารถปฏิบัติ<br>ตามมาตรการ และแนวทางแก้ไข | ภาพประกอบมาตรการ |
|---|---|---|---|
| 3) กำหนดให้มีพื้นที่ไม่ทำเหมืองระยะ 10 ม. จากคลองสาธารณประโยชน์ โดยให้จัดทำป้ายหรือสัญลักษณ์แสดงการกำหนดขอบเขตให้ชัดเจน เช่น เสาคอนกรีต เหล็ก หรือวัสดุอื่นๆ ตามความเหมาะสมเพื่อใช้ในการตรวจสอบของเจ้าหน้าที่และพนักงานของโครงการ | - จัดให้มีเสาคอนกรีตบริเวณพื้นที่ทำเหมืองระยะ 10 ม. จากคลองสาธารณประโยชน์ เพื่อให้เจ้าหน้าที่ตรวจสอบได้ง่าย และดูแลให้มีสภาพที่ดีอยู่เสมอ | - ไม่มี | <p>แนวเว้นระยะ 10 เมตร</p> |

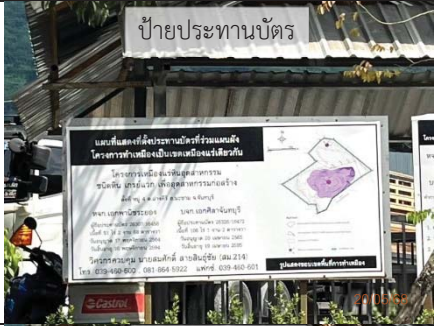
| มาตรการป้องกันและแก้ไขผลกระทบสิ่งแวดล้อม<br>และมาตรการติดตามตรวจสอบผลกระทบสิ่งแวดล้อม | ผลการปฏิบัติตามมาตรการ | ปัญหา อุปสรรค ที่ไม่สามารถปฏิบัติ<br>ตามมาตรการ และแนวทางแก้ไข | ภาพประกอบมาตรการ |
|---|---|---|---|
| 4) ให้จัดทำป้ายแสดงขอบเขตพื้นที่โครงการ<br>และขอบเขตการทำเหมือง เพื่อให้ง่ายต่อการตรวจสอบ<br>พื้นที่ และการปฏิบัติงานบริเวณโครงการ | - จัดทำป้ายแสดงขอบเขตพื้นที่โครงการ โดย<br>ติดตั้งไว้บริเวณพื้นที่โครงการ ซึ่งสามารถมองเห็น<br>ได้ชัดเจน | - ไม่มี | <p>ป้ายประกาศเขตโครงการเหมืองแร่</p> |

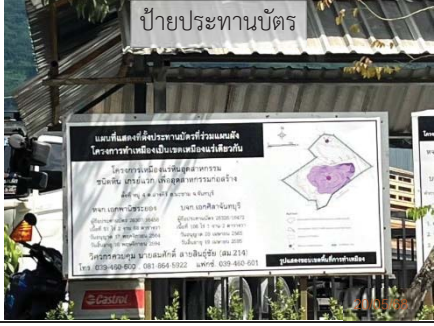
| มาตรการป้องกันและแก้ไขผลกระทบสิ่งแวดล้อม<br>และมาตรการติดตามตรวจสอบผลกระทบสิ่งแวดล้อม | ผลการปฏิบัติตามมาตรการ | ปัญหา อุปสรรค ที่ไม่สามารถปฏิบัติ<br>ตามมาตรการ และแนวทางแก้ไข | ภาพประกอบมาตรการ |
|---|---|---|---|
| 5) ให้จัดทำป้ายแสดงข้อมูลรายละเอียด<br>เกี่ยวกับโครงการ ได้แก่ หมายเลขประทานบัตร เจ้าของ<br>โครงการ เนื้อที่อายุประทานบัตร และหมายเลข<br>โทรศัพท์ ที่สามารถติดต่อได้สะดวก ติดตั้งไว้บริเวณ<br>ด้านหน้าพื้นที่โครงการ หรือบริเวณที่สามารถพบเห็นได้<br>ทั่วไปให้แล้วเสร็จก่อนเปิดการทำเหมือง | - จัดทำป้ายแสดงข้อมูลเกี่ยวกับโครงการโดย<br>แสดงขอบเขตพื้นที่โครงการ ขอบเขตพื้นที่ทำ<br>เหมือง หมายเลขประทานบัตร และขนาดพื้นที่<br>โครงการ โดยติดตั้งไว้บริเวณพื้นที่โครงการซึ่ง<br>สามารถมองเห็นได้ชัดเจน | - ไม่มี | <p>ป้ายประกาศเขตโครงการเหมืองแร่</p> |

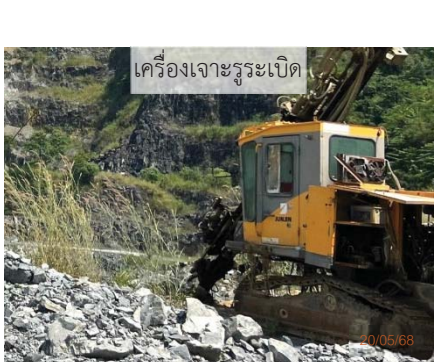
| มาตรการป้องกันและแก้ไขผลกระทบสิ่งแวดล้อม<br>และมาตรการติดตามตรวจสอบผลกระทบสิ่งแวดล้อม | ผลการปฏิบัติตามมาตรการ | ปัญหา อุปสรรค ที่ไม่สามารถปฏิบัติ<br>ตามมาตรการ และแนวทางแก้ไข | ภาพประกอบมาตรการ |
|---|---|---|---|
| 1.2 คุณภาพอากาศ<br>1) ใช้เครื่องเจาะระเบิดที่มีอุปกรณ์เก็บฝุ่นติด<br>ไว้กับหัวเจาะ เพื่อป้องกันการฟุ้งกระจายของฝุ่นละออง<br>ขณะทำการเจาะระเบิด | - โครงการได้ใช้เครื่องเจาะระเบิดแบบ<br>ดินตะขาบ ที่มีเครื่องดูดฝุ่นติดตั้งที่บริเวณหัว<br>เจาะ เพื่อลดการฟุ้งกระจายของฝุ่นละอองที่เกิด<br>จากการเจาะระเบิด | - ไม่มี | <p>เครื่องเจาะระเบิด</p> |

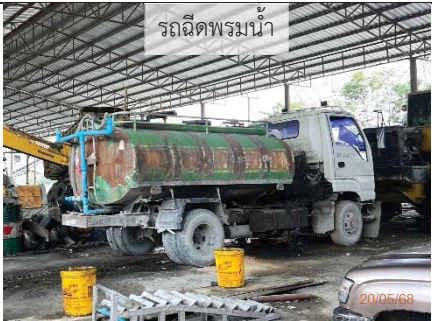
| มาตรการป้องกันและแก้ไขผลกระทบสิ่งแวดล้อม<br>และมาตรการติดตามตรวจสอบผลกระทบสิ่งแวดล้อม | ผลการปฏิบัติตามมาตรการ | ปัญหา อุปสรรค ที่ไม่สามารถปฏิบัติ<br>ตามมาตรการ และแนวทางแก้ไข | ภาพประกอบมาตรการ |
|---|---|---|---|
| 2) ให้ดำเนินการฉีดพรมน้ำบริเวณเส้นทาง<br>ขนส่งแร่ภายในพื้นที่โครงการ บริเวณพื้นที่โรงโม่หิน<br>และบริเวณเส้นทางขนส่งแร่ช่วงก่อนออกสู่ทางหลวง<br>ชนบท จบ.4006 โดยให้ทำการฉีดพรมน้ำประมาณวัน<br>ละ 3-4 ครั้ง หรือพิจารณาตามความเหมาะสมของ<br>สภาพภูมิอากาศ เช่น ในช่วงฤดูแล้งควรเพิ่มความถี่ใน<br>การฉีดพรมน้ำ | - จัดให้มีรถฉีดพรมน้ำบริเวณเส้นทางขนส่งแร่<br>ภายในพื้นที่โครงการ บริเวณพื้นที่โรงโม่หิน<br>และบริเวณเส้นทางขนส่งแร่ช่วงก่อนออกสู่ทาง<br>หลวงชนบท จบ.4006 ทำการฉีดพรมน้ำเฉลี่ย<br>วันละ 3 ครั้ง โดยพิจารณาจากสภาพพื้นผิวถนน<br>และสภาพอากาศในแต่ละวัน รวมทั้งดูแลพื้น<br>ถนนให้มีสภาพที่ดีอยู่เสมอ | - ไม่มี | |

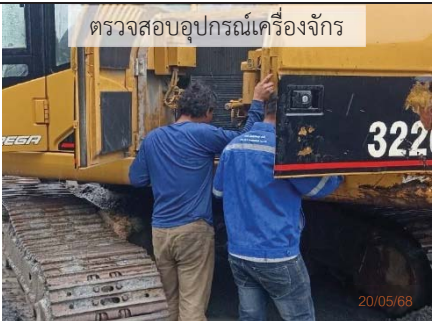
| มาตรการป้องกันและแก้ไขผลกระทบสิ่งแวดล้อม<br>และมาตรการติดตามตรวจสอบผลกระทบสิ่งแวดล้อม | ผลการปฏิบัติตามมาตรการ | ปัญหา อุปสรรค ที่ไม่สามารถปฏิบัติ<br>ตามมาตรการ และแนวทางแก้ไข | ภาพประกอบมาตรการ |
|---|---|---|---|
| 3) ยานพาหนะ เครื่องจักรอุปกรณ์ ที่ก่อให้เกิด<br>ไอเสียหรือฝุ่นละอองจำเป็นต้องได้รับการตรวจสอบ<br>สภาพเครื่องยนต์อย่างสม่ำเสมอตามชนิดของ<br>ยานพาหนะและเครื่องจักรกล | - จัดให้มีเจ้าหน้าที่ตรวจสอบเครื่องจักร และ<br>อุปกรณ์อย่างสม่ำเสมอตามแผนการบำรุงรักษา<br>เพื่อลดเสียงรบกวน และเกิดฝุ่นละอองจาก<br>การทำงานของเครื่องจักร พร้อมทั้งจัดทำ<br>บันทึกผลการตรวจสอบสภาพเครื่องจักร<br>อุปกรณ์ประจำเดือนมกราคม-มิถุนายน 2568<br>รายละเอียดนำเสนอต่อเอกสารแนบ 6 | - ไม่มี | |

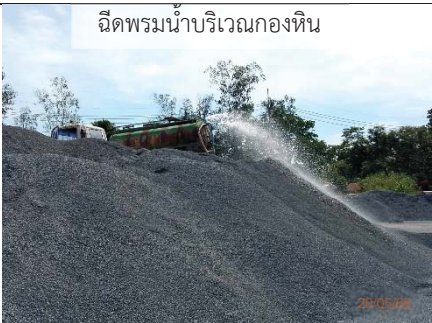
| มาตรการป้องกันและแก้ไขผลกระทบสิ่งแวดล้อม<br>และมาตรการติดตามตรวจสอบผลกระทบสิ่งแวดล้อม | ผลการปฏิบัติตามมาตรการ | ปัญหา อุปสรรค ที่ไม่สามารถปฏิบัติ<br>ตามมาตรการ และแนวทางแก้ไข | ภาพประกอบมาตรการ |
|---|---|---|---|
| 4) หากมีลมพัดแรงให้งดการจุดระเบิด สำหรับ<br>การขุดตักแร่กำหนดให้ดำเนินการเมื่อลมสงบ หรือให้มี<br>การฉีดพรมน้ำบริเวณพื้นที่ลานกองแร่ก่อนทำการตัก<br>ขน เพื่อป้องกันการฟุ้งกระจายของฝุ่นละออง | - โครงการได้ดำเนินการระเบิด และเกลี่ยหินหน้า<br>เหมืองในช่วงที่มีลมสงบเท่านั้น<br>- จัดให้มีการฉีดพรมน้ำบริเวณเก็บกองหินก่อน<br>การตักทุกครั้งเพื่อป้องกันการฟุ้งกระจายของฝุ่น<br>ละออง | - ไม่มี | |

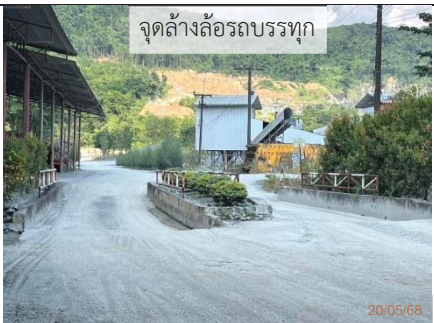
| มาตรการป้องกันและแก้ไขผลกระทบสิ่งแวดล้อม<br>และมาตรการติดตามตรวจสอบผลกระทบสิ่งแวดล้อม | ผลการปฏิบัติตามมาตรการ | ปัญหา อุปสรรค ที่ไม่สามารถปฏิบัติตามมาตรการ และแนวทางแก้ไข | ภาพประกอบมาตรการ |
|---|---|---|---|
| 5) ให้ดูแลรักษาลำเลียงลำเลียงบริเวณทางเข้า-ออกโรงโม่หิน ให้อยู่ในสภาพดีอยู่เสมอ และกำหนดให้รถบรรทุกแร่ต้องผ่านบ่อล้างล้อทุกครั้งก่อนออกจากโรงโม่หิน | <ul style="list-style-type: none"> <li>- จัดให้มีจุดสำหรับล้างล้อรถบรรทุกบริเวณทางเข้า-ออก และได้ดูแลรักษาให้อยู่ในสภาพดีอยู่เสมอ</li> <li>- โครงการได้กำหนดให้รถบรรทุกแร่ต้องผ่านบ่อล้างล้อทุกครั้งก่อนออกจากโรงโม่หินเพื่อลดการฟุ้งกระจายของฝุ่นละอองสู่ภายนอกโครงการ</li> </ul> | - ไม่มี | |

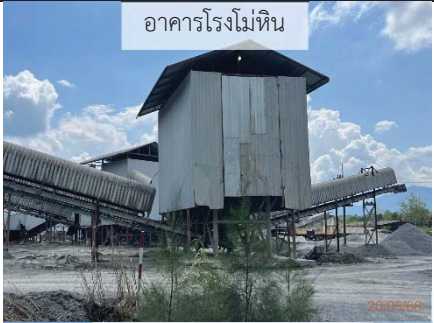
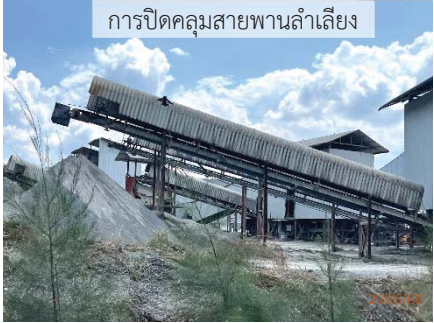
| มาตรการป้องกันและแก้ไขผลกระทบสิ่งแวดล้อม<br>และมาตรการติดตามตรวจสอบผลกระทบสิ่งแวดล้อม | ผลการปฏิบัติตามมาตรการ | ปัญหา อุปสรรค ที่ไม่สามารถปฏิบัติตามมาตรการ และแนวทางแก้ไข | ภาพประกอบมาตรการ |
|---|---|---|---|
| 6) ให้ดูแลรักษาและปรับปรุงระบบป้องกันผลกระทบสิ่งแวดล้อมของโรงโม่หินให้เป็นไปตามประกาศกรมอุตสาหกรรมพื้นฐานและการเหมืองแร่ เรื่อง ให้โรงโม่บดหรือย่อยหินมีระบบป้องกันผลกระทบสิ่งแวดล้อมอย่างเคร่งครัด | <ul style="list-style-type: none"> <li>- ติดตั้งหลังคาปิดคลุมอาคารโรงโม่หินทั้ง 3 ด้าน สายพานลำเลียง และยังรับหินใหญ่ พร้อมทั้งดูแลให้มีสภาพการใช้งานที่ดีอยู่เสมอ</li> <li>- ติดตั้งระบบสเปรย์น้ำบริเวณปากโม่ เครื่องบดย่อยหิน ตะแกรงคัดขนาดหิน จุดหินตกบริเวณปลายพานลำเลียง และบริเวณจุดถ่ายโอนระดับของสายพานลำเลียงเพื่อลดการฟุ้งกระจายของฝุ่นละออง</li> <li>- จัดสร้างคันทำนบและคูระบายน้ำบริเวณแนวเวนไม่ทำเหมืองระยะ 10 ม.</li> <li>- จัดให้มีพื้นที่เก็บกองแร่</li> <li>- จัดให้มีลานล้างล้อรถ โดยรถบรรทุกต้องเข้าล้างล้อก่อนออกจากโครงการทุกครั้ง พร้อมทั้งดูแลรักษาให้มีสภาพใช้งานที่ดีอยู่เสมอ รวมทั้งดูแลต้นไม้บริเวณรอบพื้นที่โรงโม่ให้เจริญเติบโต</li> </ul> | - ไม่มี | |

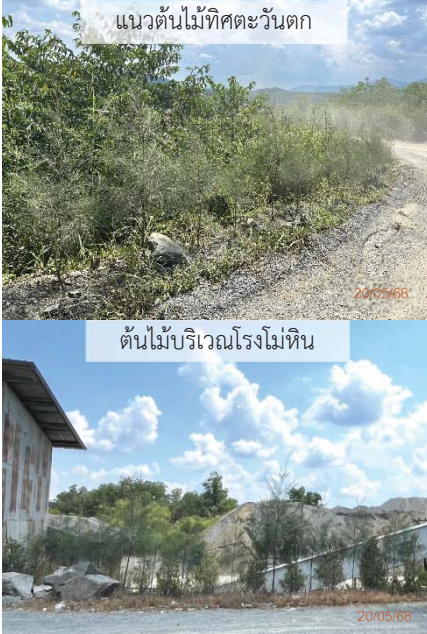
| มาตรการป้องกันและแก้ไขผลกระทบสิ่งแวดล้อม<br>และมาตรการติดตามตรวจสอบผลกระทบสิ่งแวดล้อม | ผลการปฏิบัติตามมาตรการ | ปัญหา อุปสรรค ที่ไม่สามารถปฏิบัติ<br>ตามมาตรการ และแนวทางแก้ไข | ภาพประกอบมาตรการ |
|---|---|---|---|
| <p>7) ให้ดูแลต้นไม้ที่ได้ปลูกไว้แล้วบริเวณโดยรอบโครงการและขอบเขตโรงโม่หินของโครงการให้มีการเจริญเติบโตที่ดี หากพบว่าต้นไม้ที่ปลูกไว้ตายลง ให้ดำเนินการปลูกทดแทนทันที</p> | <p>- โครงการได้ดูแลต้นไม้ที่ปลูกไว้บริเวณพื้นที่ขอบเขตประทานบัตร และบริเวณโรงโม่หิน โดยปลูกต้นกระถินเทพา และยูคาลิปตัส พร้อมทั้งดูแลให้มีการเจริญเติบโตที่ดี หากพบว่าต้นไม้ที่ปลูกไว้ตายลงทางโครงการจะดำเนินการปลูกทดแทนทันที</p> | <p>- ไม่มี</p> | |

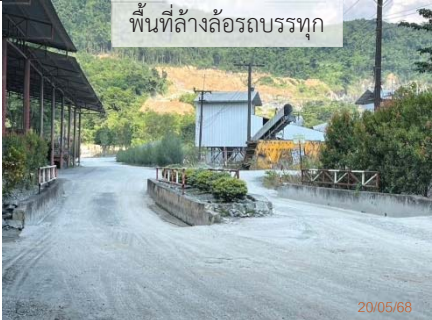
| มาตรการป้องกันและแก้ไขผลกระทบสิ่งแวดล้อม<br>และมาตรการติดตามตรวจสอบผลกระทบสิ่งแวดล้อม | ผลการปฏิบัติตามมาตรการ | ปัญหา อุปสรรค ที่ไม่สามารถปฏิบัติ<br>ตามมาตรการ และแนวทางแก้ไข | ภาพประกอบมาตรการ |
|---|---|---|---|
| 8) จัดให้มีพื้นที่สำหรับให้รถบรรทุกฉีดน้ำล้าง<br>กระบะท้ายและล้อรถบรรทุกก่อนขนส่งแร่ออกนอก<br>โครงการ | - จัดให้มีพื้นที่สำหรับล้างล้อรถบรรทุกก่อนออก<br>จากโรงโม่หินเพื่อลดการฟุ้งกระจายของฝุ่น<br>ละอองออกสู่ภายนอกโครงการ | - ไม่มี | |

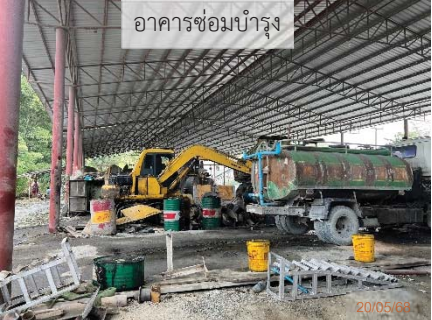
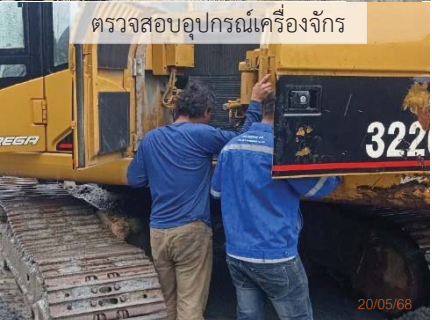
| มาตรการป้องกันและแก้ไขผลกระทบสิ่งแวดล้อม<br>และมาตรการติดตามตรวจสอบผลกระทบสิ่งแวดล้อม | ผลการปฏิบัติตามมาตรการ | ปัญหา อุปสรรค ที่ไม่สามารถปฏิบัติ<br>ตามมาตรการ และแนวทางแก้ไข | ภาพประกอบมาตรการ |
|---|---|---|---|
| <p>1.3 เสียง ความสั่นสะเทือน และหินปลิว</p> <p>1) ให้ดูแลรักษาสภาพเครื่องจักรและอุปกรณ์<br/>ต่างๆ ให้อยู่ในสภาพที่สมบูรณ์สามารถใช้งานได้<br/>ตามปกติ เพื่อลดระดับเสียงจากการทำงานของ<br/>เครื่องจักร</p> | <p>- โครงการได้ดูแลรักษาสภาพเครื่องจักร และ<br/>อุปกรณ์อย่างสม่ำเสมอให้อยู่ในสภาพที่สมบูรณ์<br/>สามารถใช้งานได้ตามปกติ เพื่อลดระดับเสียงจาก<br/>การทำงานของเครื่องจักร พร้อมทั้งจัดทำบันทึก<br/>ผลการตรวจสอบสภาพเครื่องจักรอุปกรณ์<br/>ประจำเดือนมกราคม-มิถุนายน 2568<br/>รายละเอียดนำเสนอตั้งเอกสารแนบ 6</p> | - ไม่มี | |

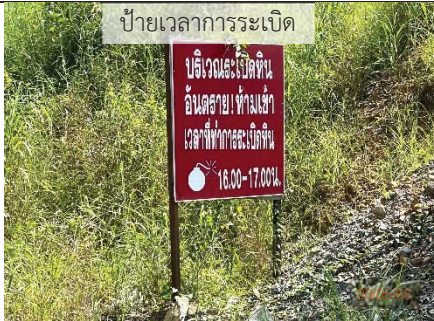
| มาตรการป้องกันและแก้ไขผลกระทบสิ่งแวดล้อม<br>และมาตรการติดตามตรวจสอบผลกระทบสิ่งแวดล้อม | ผลการปฏิบัติตามมาตรการ | ปัญหา อุปสรรค ที่ไม่สามารถปฏิบัติตามมาตรการ และแนวทางแก้ไข | ภาพประกอบมาตรการ |
|---|---|---|---|
| 4) กำหนดให้ติดตั้งป้ายเตือนเขตการใช้วัตถุ<br>ระเบิด พร้อมทั้งระบุเวลาในการระเบิดไว้ด้านหน้า<br>ทางเข้าสู่อำเภอหิน ตำแหน่งติดตั้งป้าย | - จัดทำป้ายแจ้งเตือนเขตการใช้วัตถุระเบิดและ<br>เวลาการระเบิดโดยติดตั้งไว้บริเวณทางเข้าพื้นที่<br>โครงการ | - ไม่มี | |

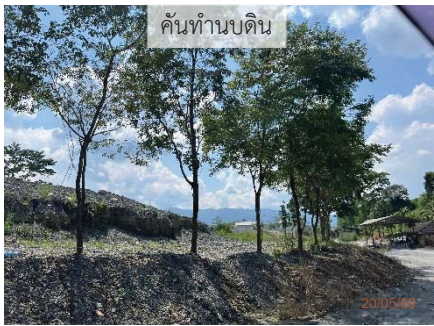
| มาตรการป้องกันและแก้ไขผลกระทบสิ่งแวดล้อม<br>และมาตรการติดตามตรวจสอบผลกระทบสิ่งแวดล้อม | ผลการปฏิบัติตามมาตรการ | ปัญหา อุปสรรค ที่ไม่สามารถปฏิบัติตามมาตรการ และแนวทางแก้ไข | ภาพประกอบมาตรการ |
|---|---|---|---|
| 1.4 อุทกวิทยาและคุณภาพน้ำ<br>1) กำหนดให้จัดสร้างคันทำนบดินพร้อมทั้งคูระบายน้ำบริเวณแนวเวนไม่ทำเหมืองระยะ 10 ม. ด้านที่ติดกับคลองสาธารณะประโยชน์บริเวณหลักหมุดที่ 2-1-11 และช่วงระหว่างหลักหมุดที่ 10-11 เพื่อป้องกันการชะล้างพังทลายของน้ำที่ไหลบ่าบริเวณหน้าเหมืองไม่ให้ไหลลงสู่คลองสาธารณะประโยชน์ | - ทางโครงการได้จัดสร้างคันทำนบดินพร้อมคูระบายน้ำในพื้นที่บริเวณแนวเวนไม่ทำเหมืองระยะ 10 ม. ที่ติดกับคลองสาธารณะประโยชน์ พร้อมทั้งดูแลรักษาแนวคันทำนบดิน และต้นไม้ให้มีการเจริญเติบโตที่ดี เพื่อป้องกันการพังทลายของน้ำที่ไหลบ่าบริเวณหน้าเหมืองไม่ให้ไหลลงสู่สาธารณะประโยชน์ | - ไม่มี | |

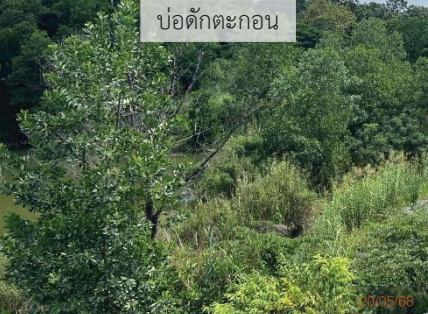
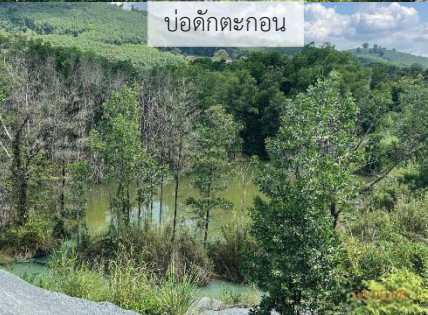
| มาตรการป้องกันและแก้ไขผลกระทบสิ่งแวดล้อม<br>และมาตรการติดตามตรวจสอบผลกระทบสิ่งแวดล้อม | ผลการปฏิบัติตามมาตรการ | ปัญหา อุปสรรค ที่ไม่สามารถปฏิบัติตามมาตรการ และแนวทางแก้ไข | ภาพประกอบมาตรการ |
|---|---|---|---|
| <p>2) กำหนดให้ดูแลรักษาและขุดลอกตะกอนดินในคูระบายน้ำและบ่อดักตะกอนของโครงการและโรงโม่หินเป็นประจำ หรือหากพบว่าตะกอนมีปริมาณ 1/3 ของบ่อ และคูระบายน้ำ พร้อมทั้งดูแลรักษาบ่อดักตะกอน และคูระบายน้ำให้อยู่ในสภาพดีเสมอ สำหรับตะกอนที่ขุดลอกให้นำไปปรับปรุงแนวคันทำนบดินนำไปฟื้นฟูพื้นที่ หรือใช้ประโยชน์ในการปรับปรุงเส้นทางขนส่งแร่ภายในโครงการ</p> | <p>- ทางโครงการดำเนินการดูแลรักษาคูระบายน้ำ และบ่อดักตะกอนเป็นประจำ หากพบว่าปริมาณตะกอนดินในคูระบายน้ำมีปริมาณมาก จะดำเนินการขุดลอกทันที</p> <p>- ตะกอนที่ขุดลอกทางโครงการนำไปใช้ในการปรับปรุงเส้นทางขนส่งแร่ภายในโครงการ</p> <p>- โครงการได้นำน้ำในบ่อดักตะกอนมาใช้ในการฉีดพรมเส้นทางขนส่งแร่ รดน้ำต้นไม้ภายในโครงการ และใช้สเปรย์น้ำในโรงโม่หิน</p> | <p>- ไม่มี</p> | |

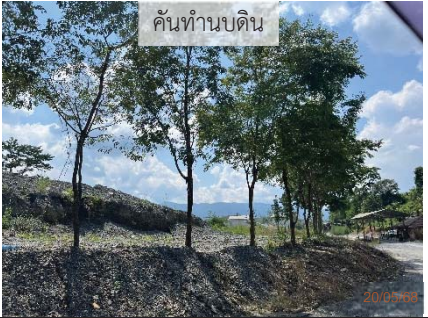
| มาตรการป้องกันและแก้ไขผลกระทบสิ่งแวดล้อม<br>และมาตรการติดตามตรวจสอบผลกระทบสิ่งแวดล้อม | ผลการปฏิบัติตามมาตรการ | ปัญหา อุปสรรค ที่ไม่สามารถปฏิบัติ<br>ตามมาตรการ และแนวทางแก้ไข | ภาพประกอบมาตรการ |
|---|---|---|---|
| <p>1.5 ทรัพยากรดิน</p> <p>1) ให้นำเปลือกดินที่เกิดขึ้นจากการทำเหมืองไปใช้ประโยชน์ในการจัดสร้างคันทำนบดินอัดแน่นเพื่อปลูกต้นไม้ก่อนเป็นอันดับแรก และให้นำไปปรับปรุงเส้นทางขนส่งแร่ในพื้นที่โครงการ</p> | <p>- โครงการได้นำเปลือกดินที่ได้จากการทำเหมืองไปใช้ในการจัดสร้างคันทำนบดิน และปรับปรุงเส้นทางลำเลียงภายในพื้นที่โครงการ พร้อมทั้งดูแลให้มีสภาพการใช้งานที่ดีเสมอ</p> | - ไม่มี | <p>คันทำนบดิน</p> |

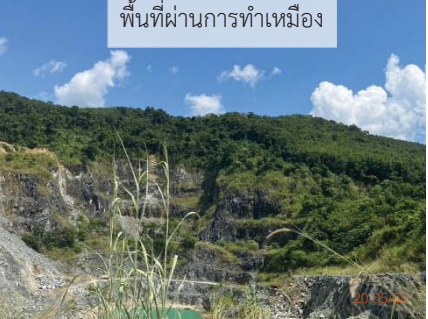
| มาตรการป้องกันและแก้ไขผลกระทบสิ่งแวดล้อม<br>และมาตรการติดตามตรวจสอบผลกระทบสิ่งแวดล้อม | ผลการปฏิบัติตามมาตรการ | ปัญหา อุปสรรค ที่ไม่สามารถปฏิบัติ<br>ตามมาตรการ และแนวทางแก้ไข | ภาพประกอบมาตรการ |
|---|---|---|---|
| <p>2) ปริมาณดินที่เหลือจากการใช้ประโยชน์กำหนดให้นำไปถมกลับในพื้นที่บ่อเหมืองบริเวณอักษร “ถ” และบริเวณใดที่สิ้นสุดการเก็บกองแล้วและไม่มีการใช้ประโยชน์พื้นที่ให้ดำเนินการฟื้นฟูปลูกต้นไม้ตามแผนการปิดเหมืองและการฟื้นฟูพื้นที่จากการทำเหมืองแร่ที่ได้กำหนดไว้ในรายงานการประเมินผลกระทบสิ่งแวดล้อม</p> | <p>- ทางโครงการมีพื้นที่ขุมเหมืองที่ไม่ใช้ในการทำเหมืองแล้วขนาดประมาณ 5 ไร่ ได้ดำเนินการถมกลับเพื่อลดความลึกของบ่อเหมือง ปรับพื้นที่ลาดเอียงเป็นขั้นบันได และในการดำเนินการทำเหมืองที่ผ่านมายังไม่มีพื้นที่หน้าเหมืองที่สิ้นสุดการทำเหมืองทางโครงการจึงยังไม่สามารถดำเนินการฟื้นฟูที่ผ่านการทำเหมืองได้ อย่างไรก็ตามหากมีพื้นที่ที่สิ้นสุดการทำเหมืองจะดำเนินการตามมาตรการกำหนด</p> | - ไม่มี | <p>พื้นที่ผ่านการทำเหมือง</p> |

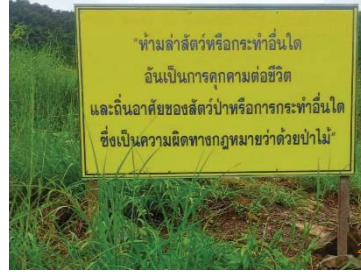
| มาตรการป้องกันและแก้ไขผลกระทบสิ่งแวดล้อม<br>และมาตรการติดตามตรวจสอบผลกระทบสิ่งแวดล้อม | ผลการปฏิบัติตามมาตรการ | ปัญหา อุปสรรค ที่ไม่สามารถปฏิบัติ<br>ตามมาตรการ และแนวทางแก้ไข | ภาพประกอบมาตรการ |
|---|---|---|---|
| <b>2. ทรัพยากรทางชีวภาพ</b><br>ทรัพยากรป่าไม้และสัตว์ป่า<br>1) ให้กำหนดกฎระเบียบข้อบังคับพนักงานของ<br>โครงการห้ามทำการล่าสัตว์ หรือกระทำการอื่นใดอัน<br>เป็นการคุกคามต่อชีวิตและถิ่นที่อยู่อาศัยของสัตว์ป่า<br>หากฝ่าฝืนจะได้รับบทลงโทษตามกฎหมาย | - ออกกฎระเบียบข้อบังคับพนักงานของ<br>โครงการห้ามทำการล่าสัตว์ หรือกระทำการอื่น<br>ใดอันเป็นการคุกคามสิ่งมีชีวิตและถิ่นที่อยู่อาศัย<br>ของสัตว์ | - ไม่มี | ป้ายห้ามล่าสัตว์<br> |

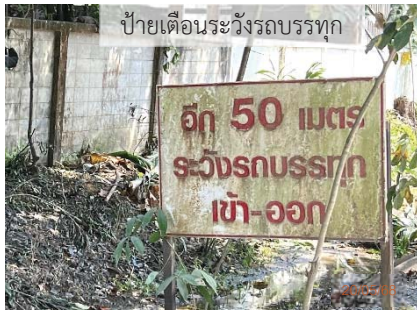
| มาตรการป้องกันและแก้ไขผลกระทบสิ่งแวดล้อม<br>และมาตรการติดตามตรวจสอบผลกระทบสิ่งแวดล้อม | ผลการปฏิบัติตามมาตรการ | ปัญหา อุปสรรค ที่ไม่สามารถปฏิบัติ<br>ตามมาตรการ และแนวทางแก้ไข | ภาพประกอบมาตรการ |
|---|---|---|---|
| <b>3. คุณค่าการใช้ประโยชน์ของมนุษย์</b><br>3.1 คมนาคม<br>1) ให้ดูแลรักษาป้ายเตือนระวางรถบรรทุก<br>บริเวณริมทางสาธารณะประโยชน์ที่ได้จัดสร้างไว้บริเวณ<br>ก่อนถึงทางเลี้ยวเข้า-ออกด้านหน้าโรงโม่หินของ<br>โครงการ รวมทั้งป้ายเตือนจราจรต่างๆ ป้ายเตือนระวาง<br>รถบรรทุกบริเวณริมทางหลวงชนบท จบ.4006 ทั้ง 2<br>ด้าน ที่ได้ติดตั้งไว้ให้อยู่ในสภาพที่ดี หากเกิดการชำรุด | - จัดทำป้ายเตือนระวางรถบรรทุกแบริเวณริม<br>ทางสาธารณะประโยชน์ที่ได้จัดสร้างไว้บริเวณ<br>ทางเข้า-ออกโครงการด้านละ 50 ม. ทั้งสองด้าน<br>พร้อมทั้งดูแลรักษาให้อยู่ในสภาพที่ดีเพื่อให้ผู้<br>สัมผัสเพิ่มความระมัดระวัง และลดความเร็ว<br>บริเวณทางเข้า-ออกของพื้นที่โครงการ | - ไม่มี | ป้ายเตือนระวางรถบรรทุก<br> |

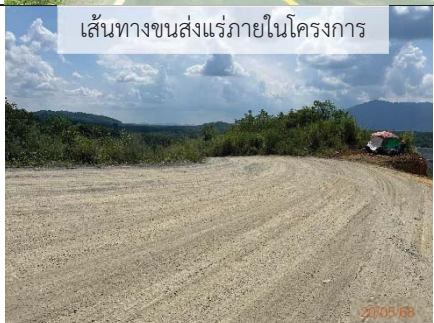
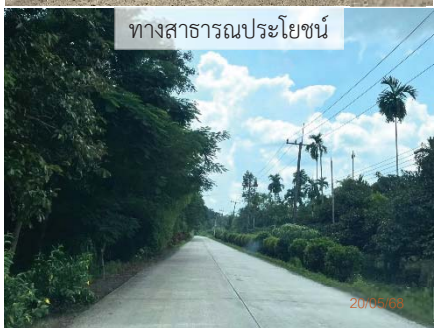
| มาตรการป้องกันและแก้ไขผลกระทบสิ่งแวดล้อม<br>และมาตรการติดตามตรวจสอบผลกระทบสิ่งแวดล้อม | ผลการปฏิบัติตามมาตรการ | ปัญหา อุปสรรค ที่ไม่สามารถปฏิบัติ<br>ตามมาตรการ และแนวทางแก้ไข | ภาพประกอบมาตรการ |
|---|---|---|---|
| 2) ให้ดูแลถนนคอนกรีตที่ได้จัดสร้างไว้ภายใน<br>โรงโม่หิน และบริเวณทางสาธารณประโยชน์ ให้มีสภาพ<br>การใช้งานที่ดี หากพบว่าชำรุดให้รับดำเนินการซ่อม<br>แซมทันที | - ถนนคอนกรีตที่จัดสร้างไว้ภายในโรงโม่หิน และ<br>บริเวณทางสาธารณประโยชน์ ทางโครงการได้<br>ตรวจสอบและซ่อมแซมเส้นทางขนส่งแร่ให้อยู่ใน<br>สภาพที่ดีสามารถใช้งานได้ดียู่เสมอ หากพบว่า<br>ชำรุดจะดำเนินการซ่อมแซมทันที | - ไม่มี | <p>เส้นทางขนส่งแร่ภายในโครงการ</p> <p>20/05/68</p> <p>ทางสาธารณประโยชน์</p> <p>20/05/68</p> |

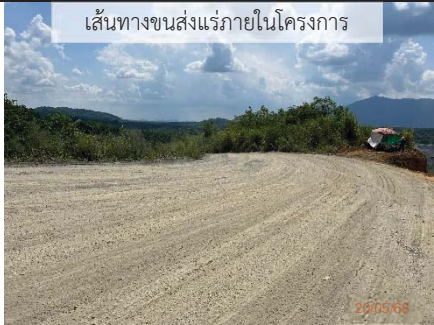
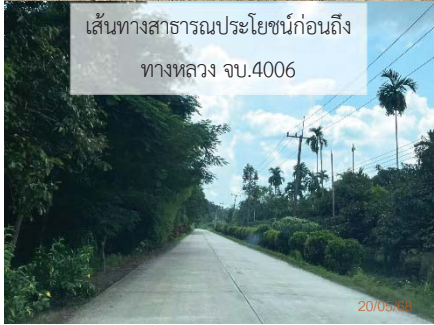
| มาตรการป้องกันและแก้ไขผลกระทบสิ่งแวดล้อม<br>และมาตรการติดตามตรวจสอบผลกระทบสิ่งแวดล้อม | ผลการปฏิบัติตามมาตรการ | ปัญหา อุปสรรค ที่ไม่สามารถปฏิบัติ<br>ตามมาตรการ และแนวทางแก้ไข | ภาพประกอบมาตรการ |
|---|---|---|---|
| 4) ให้ดูแลรักษาสภาพเส้นทางขนส่งแร่ให้อยู่ใน<br>สภาพที่ใช้งานได้ดีอยู่เสมอ โดยเฉพาะเส้นทางขนส่งแร่<br>ภายในโครงการ และเส้นทางก่อนออกสู่ทางหลวง<br>ชนบท จบ.4006 และหากเกิดการชำรุดเสียหายทาง<br>โครงการจะต้องรีบดำเนินการประสานกับหน่วยงานที่<br>ดูแลเพื่อปรับปรุงและแก้ไขทันที | - โครงการได้ดูแลรักษาสภาพเส้นทางขนส่งแร่ให้<br>อยู่ในสภาพใช้งานได้ดีอยู่เสมอบริเวณเส้นทาง<br>ขนส่งแร่ภายในโครงการ และเส้นทางก่อนออกสู่<br>ทางหลวงชนบท จบ.4006 หากพบว่าชำรุดจะ<br>ประสานงานกับหน่วยงานที่ดูแลเพื่อดำเนินการ<br>ซ่อมแซมทันที | - ไม่มี | <div>เส้นทางขนส่งแร่ภายในโครงการ</div> <div>เส้นทางสาธารณประโยชน์ก่อนถึง<br/>ทางหลวง จบ.4006</div> |

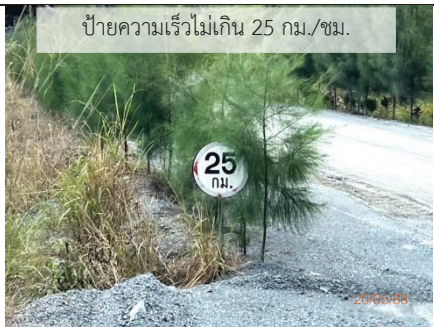
| มาตรการป้องกันและแก้ไขผลกระทบสิ่งแวดล้อม<br>และมาตรการติดตามตรวจสอบผลกระทบสิ่งแวดล้อม | ผลการปฏิบัติตามมาตรการ | ปัญหา อุปสรรค ที่ไม่สามารถปฏิบัติ<br>ตามมาตรการ และแนวทางแก้ไข | ภาพประกอบมาตรการ |
|---|---|---|---|
| <p>5) กำหนดให้การขนส่งแร่ของโครงการจะต้องดำเนินการดังนี้</p> <p>5.1) ให้ควบคุมความเร็วของรถบรรทุกที่วิ่งภายในโครงการให้ความเร็วไม่เกิน 30 กม./ชม. ส่วนรถบรรทุกที่วิ่งภายนอกโครงการให้ใช้ความเร็วตามกฎหมายกำหนด</p> | <p>- ควบคุมความเร็วของรถบรรทุกภายในพื้นที่โครงการไม่เกิน 25 กม./ชม. พร้อมทั้งติดป้ายเตือน</p> <p>- ขอความร่วมมือให้รถบรรทุกที่ออกจากโครงการให้ใช้ความเร็วตามกฎหมายกำหนด</p> | - ไม่มี | <p>ป้ายความเร็วไม่เกิน 25 กม./ชม.</p> |

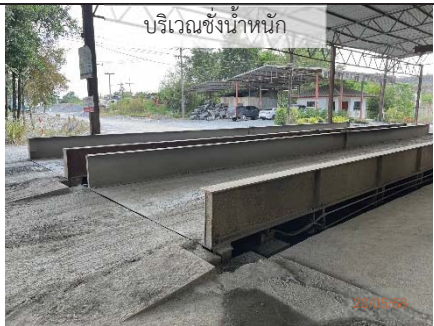
| มาตรการป้องกันและแก้ไขผลกระทบสิ่งแวดล้อม<br>และมาตรการติดตามตรวจสอบผลกระทบสิ่งแวดล้อม | ผลการปฏิบัติตามมาตรการ | ปัญหา อุปสรรค ที่ไม่สามารถปฏิบัติ<br>ตามมาตรการ และแนวทางแก้ไข | ภาพประกอบมาตรการ |
|---|---|---|---|
| <p>5.2) ให้รถบรรทุกแร่ของโครงการต้องควบคุมน้ำหนักและความเร็วตามกฎหมายกำหนด</p> | <p>- กำหนดให้รถบรรทุกต้องเข้าชั่งน้ำหนักทุกครั้งเพื่อควบคุมน้ำหนักรถบรรทุก และกำชับคนขับรถให้ใช้ความเร็วตามกฎหมายกำหนด</p> | - ไม่มี | <p>บริเวณชั่งน้ำหนัก</p> |

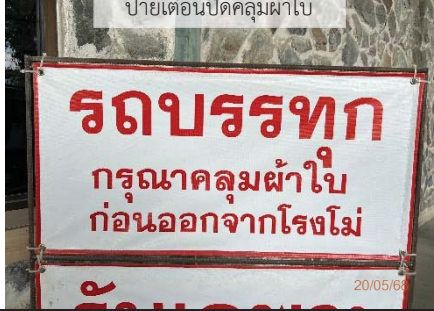
| มาตรการป้องกันและแก้ไขผลกระทบสิ่งแวดล้อม<br>และมาตรการติดตามตรวจสอบผลกระทบสิ่งแวดล้อม | ผลการปฏิบัติตามมาตรการ | ปัญหา อุปสรรค ที่ไม่สามารถปฏิบัติ<br>ตามมาตรการ และแนวทางแก้ไข | ภาพประกอบมาตรการ |
|---|---|---|---|
| <p>5.3) กำหนดให้การบรรทุกแร่ทุกครั้งจะต้องทำการปิดคลุมผ้าใบให้มิดชิดรวมทั้งจะต้องปิดฝากระบะข้างและท้ายของรถบรรทุกให้เรียบร้อย ทั้งนี้เพื่อป้องกันการตกหล่นของแร่หรือการฟุ้งกระจายของฝุ่นละออง</p> | <p>- ส่วนใหญ่รถบรรทุกจะเป็นรถของผู้รับซื้อหินที่เข้ามารับหินภายในพื้นที่โครงการ โดยทางโครงการได้ขอความร่วมมือและชี้แจงไปยังผู้รับซื้อหินต้องมีการปิดคลุมผ้าใบให้มิดชิดก่อนออกนอกพื้นที่โครงการ โดยได้ติดป้ายเตือนให้ปิดคลุมผ้าใบบริเวณด้านหน้าโครงการ</p> | - ไม่มี | <p>ป้ายเตือนปิดคลุมผ้าใบ</p> |

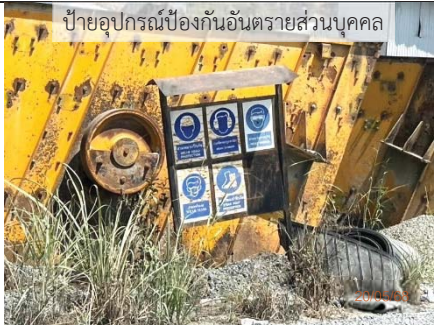
| มาตรการป้องกันและแก้ไขผลกระทบสิ่งแวดล้อม<br>และมาตรการติดตามตรวจสอบผลกระทบสิ่งแวดล้อม | ผลการปฏิบัติตามมาตรการ | ปัญหา อุปสรรค ที่ไม่สามารถปฏิบัติ<br>ตามมาตรการ และแนวทางแก้ไข | ภาพประกอบมาตรการ |
|---|---|---|---|
| 3) จัดให้มีข้อบังคับและคู่มือว่าด้วยความ<br>ปลอดภัยในการทำงาน ให้กับพนักงานใหม่หรือ<br>พนักงานที่มีการเปลี่ยนหน้าที่การทำงาน เพื่อให้<br>พนักงานสามารถปฏิบัติหน้าที่ได้อย่างถูกต้องและ<br>ปลอดภัย ตลอดจนแจ้งให้ทราบถึงข้อมูลเกี่ยวกับ<br>อันตรายและวิธีป้องกันอันตรายที่อาจเกิดขึ้นจากการ<br>ทำงานให้ทราบก่อนปฏิบัติงาน ตลอดจนให้การศึกษา<br>อบรมแก่พนักงานถึงวิธีการทำงานของเครื่องจักรกลแต่ละ<br>ชนิด และอุปกรณ์แต่ละประเภทหรือเมื่อมีการ<br>เปลี่ยนแปลงเครื่องจักรใหม่ จนมั่นใจว่าพนักงาน<br>สามารถทำงานได้อย่างปลอดภัย | - โครงการจัดให้คู่มือว่าด้วยความปลอดภัยใน<br>การทำงานให้กับพนักงานใหม่ และพนักงานที่มี<br>การเปลี่ยนหน้าที่การทำงานเพื่อให้พนักงาน<br>สามารถปฏิบัติหน้าที่ได้อย่างถูกต้องและ<br>ปลอดภัย และโครงการได้มีการอบรมพนักงาน<br>ให้ทราบวิธีการทำงานของเครื่องจักรแต่ละชนิด<br>(เอกสารแนบ 15) และติดป้ายเตือนให้สวมใส่<br>อุปกรณ์ป้องกันอันตรายส่วนบุคคลไว้บริเวณโรง<br>ม่หิน | - ไม่มี | <p>ป้ายอุปกรณ์ป้องกันอันตรายส่วนบุคคล</p> |

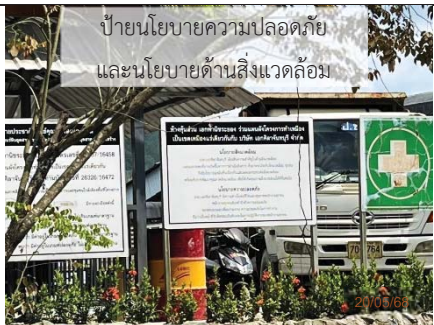
| มาตรการป้องกันและแก้ไขผลกระทบสิ่งแวดล้อม<br>และมาตรการติดตามตรวจสอบผลกระทบสิ่งแวดล้อม | ผลการปฏิบัติตามมาตรการ | ปัญหา อุปสรรค ที่ไม่สามารถปฏิบัติตามมาตรการ และแนวทางแก้ไข | ภาพประกอบมาตรการ |
|---|---|---|---|
| 4) กำหนดให้จัดทำป้ายมาตรการหรือนโยบายด้านความปลอดภัยและนโยบายด้านสิ่งแวดล้อม ตลอดจนป้ายเตือนต่างๆ เช่น เสียงดัง ฝุ่นละออง เป็นต้น เพื่อให้พนักงานได้มองเห็นชัดเจนก่อนที่จะเข้าไปบริเวณพื้นที่เหมืองแร่ และพื้นที่เสี่ยงของโครงการ และใช้เป็นแนวทางในการปฏิบัติของพนักงานก่อนเข้าพื้นที่ดังกล่าว โดยพนักงานต้องมีการสวมอุปกรณ์ป้องกันอันตรายตลอดระยะเวลาการทำงานในบริเวณพื้นที่ดังกล่าว | - โครงการได้ดำเนินการจัดทำป้ายนโยบายความปลอดภัย และนโยบายด้านสิ่งแวดล้อม โดยติดตั้งไว้บริเวณพื้นที่โครงการพร้อมทั้งดูแลให้มีสภาพที่ดีเสมอ และหากพนักงานเข้าไปพื้นที่เสี่ยงต้องมีการสวมอุปกรณ์ป้องกันอันตรายตลอดระยะเวลาการทำงาน | - ไม่มี | <p>ป้ายนโยบายความปลอดภัย และนโยบายด้านสิ่งแวดล้อม</p> |

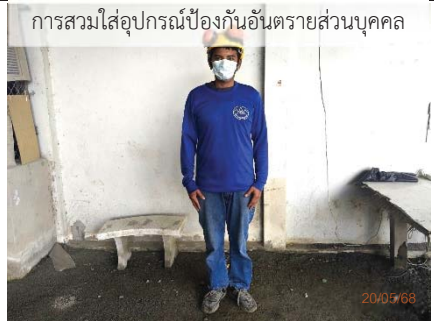
| มาตรการป้องกันและแก้ไขผลกระทบสิ่งแวดล้อม<br>และมาตรการติดตามตรวจสอบผลกระทบสิ่งแวดล้อม | ผลการปฏิบัติตามมาตรการ | ปัญหา อุปสรรค ที่ไม่สามารถปฏิบัติตามมาตรการ และแนวทางแก้ไข | ภาพประกอบมาตรการ |
|---|---|---|---|
| 5) ให้จัดเตรียมอุปกรณ์ป้องกันอันตรายส่วนบุคคลให้พนักงานตามความเหมาะสมของงาน เช่น<br>5.1) พนักงานปฏิบัติงานหน้าเหมืองให้สวมหน้ากากกันฝุ่นที่สามารถป้องกันฝุ่นละอองได้ หมวกนิรภัย รองเท้านิรภัย และที่อุดหู (Ear Plug)<br>5.2) พนักงานที่ปฏิบัติงานกับเครื่องจักรที่มีเสียงดัง เช่น พนักงานที่ปฏิบัติงานในโรงโม่หินให้สวมที่ครอบหู (Ear Muff) | - จัดหาอุปกรณ์ป้องกันอันตรายส่วนบุคคล ได้แก่ หมวกนิรภัย รองเท้าบูท เครื่องป้องกันหู หน้ากากป้องกันฝุ่น ให้พนักงานสวมใส่ตามลักษณะงาน พร้อมทั้งติดป้ายเตือนให้สวมใส่อุปกรณ์ | - ไม่มี | <p>การสวมใส่อุปกรณ์ป้องกันอันตรายส่วนบุคคล</p> |

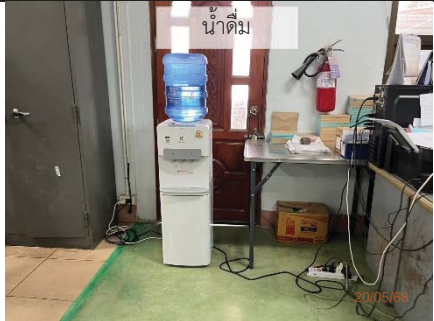
| มาตรการป้องกันและแก้ไขผลกระทบสิ่งแวดล้อม<br>และมาตรการติดตามตรวจสอบผลกระทบสิ่งแวดล้อม | ผลการปฏิบัติตามมาตรการ | ปัญหา อุปสรรค ที่ไม่สามารถปฏิบัติ<br>ตามมาตรการ และแนวทางแก้ไข | ภาพประกอบมาตรการ |
|---|---|---|---|
| 8) จัดหาน้ำดื่ม น้ำใช้ ที่พักอาศัย และส่วนที่ถูก<br>สุขลักษณะแก่คนงาน | - จัดให้มีน้ำดื่ม น้ำใช้ แสงสว่าง และส้วมที่ถูก<br>สุขลักษณะให้แก่คนงานภายในโครงการ | - ไม่มี | |

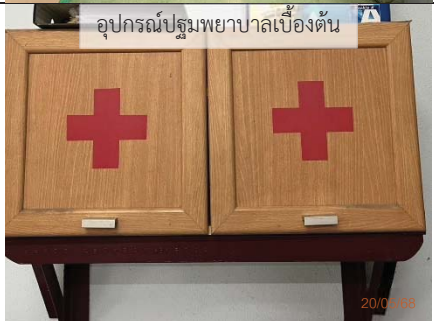
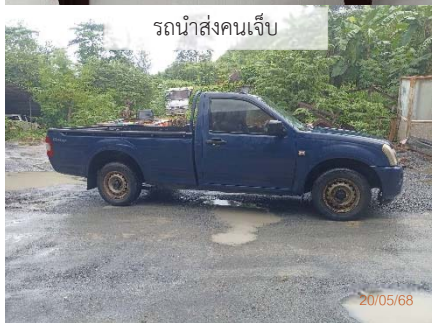
| มาตรการป้องกันและแก้ไขผลกระทบสิ่งแวดล้อม<br>และมาตรการติดตามตรวจสอบผลกระทบสิ่งแวดล้อม | ผลการปฏิบัติตามมาตรการ | ปัญหา อุปสรรค ที่ไม่สามารถปฏิบัติ<br>ตามมาตรการ และแนวทางแก้ไข | ภาพประกอบมาตรการ |
|---|---|---|---|
| 9) ให้ปฏิบัติตามพระราชบัญญัติหรือกฎหมายที่<br>เกี่ยวข้องกับการดูแลความปลอดภัย อาชีวอนามัยและ<br>สภาพแวดล้อม และการดูแลคุ้มครองแรงงาน และเงิน<br>ชดเชย เช่น<br>9.1) พระราชบัญญัติความปลอดภัย อาชีว<br>อนามัยและสภาพแวดล้อมในการทำงาน พ.ศ.2554<br>9.2) พระราชบัญญัติคุ้มครองแรงงาน<br>พ.ศ.2541<br>9.3) พระราชบัญญัติประกันสังคม พ.ศ.<br>2533<br>9.4) พระราชบัญญัติเงินทดแทน พ.ศ.2537 | - ให้ความคุ้มครองแก่คนงานและความ<br>ปลอดภัยแก่บุคคลภายนอกโดยเคร่งครัดตาม<br>กฎหมายกำหนด<br>- จัดให้มีปัจจัยในการปฐมพยาบาลเบื้องต้นไว้<br>ในสำนักงานของโครงการ และจัดเตรียมรถนำ<br>คนเจ็บส่งโรงพยาบาลกรณีเกิดอุบัติเหตุ | - ไม่มี | <br> |

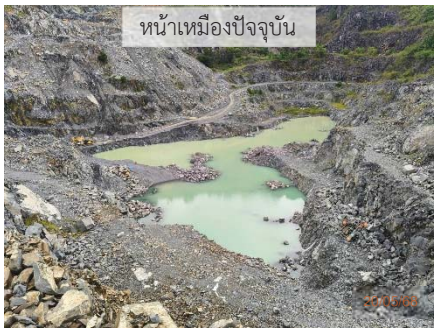
| มาตรการป้องกันและแก้ไขผลกระทบสิ่งแวดล้อม<br>และมาตรการติดตามตรวจสอบผลกระทบสิ่งแวดล้อม | ผลการปฏิบัติตามมาตรการ | ปัญหา อุปสรรค ที่ไม่สามารถปฏิบัติตามมาตรการ และแนวทางแก้ไข | ภาพประกอบมาตรการ |
|---|---|---|---|
| <p>4.3 สุนทรียภาพ/ทัศนียภาพ และแหล่งท่องเที่ยว</p> <p>1) กำหนดให้เปิดหน้าเหมืองได้ไม่เกินครั้งละ 2 ชั้นบันได หากไม่เป็นอุปสรรคต่อการทำเหมือง และให้ทำการฟื้นฟูหน้าเหมืองบนชั้นบันไดที่สิ้นสุดการทำเหมืองแล้วโดยทันที ก่อนที่จะเปิดการทำเหมืองในชั้นบันไดถัดไป</p> | <p>- ปัจจุบันพื้นที่เปิดเหมืองอยู่ทางด้านทิศเหนือ หน้าเหมืองมีลักษณะชั้นบันได ความสูงไม่เกิน 10 ม. ความกว้างไม่น้อยกว่า 8 ม. และควบคุมความลาดชันรวมไม่เกิน 48 องศา ยังไม่สิ้นสุดการทำเหมืองจึงยังมีได้ดำเนินการฟื้นฟูพื้นที่ดังกล่าว แต่อย่างไรก็ตาม หากมีพื้นที่สิ้นสุดการทำเหมือง แต่ละชั้นบันไดแล้วจะดำเนินการฟื้นฟูต่อไป</p> | - ไม่มี | <p>หน้าเหมืองปัจจุบัน</p> |

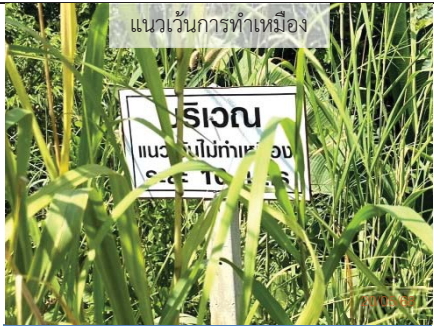
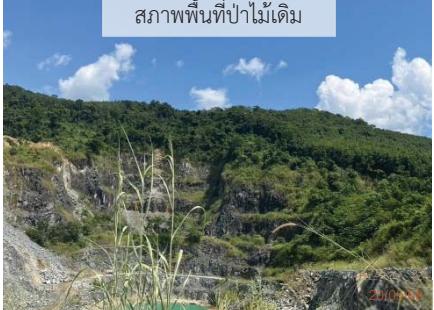
| มาตรการป้องกันและแก้ไขผลกระทบสิ่งแวดล้อม<br>และมาตรการติดตามตรวจสอบผลกระทบสิ่งแวดล้อม | ผลการปฏิบัติตามมาตรการ | ปัญหา อุปสรรค ที่ไม่สามารถปฏิบัติตามมาตรการ และแนวทางแก้ไข | ภาพประกอบมาตรการ |
|---|---|---|---|
| <p>2) ให้ดำเนินการเปิดทำเหมืองตามแผนที่ระบุไว้ในแผนผังการทำเหมือง เพื่อลดการเปลี่ยนแปลงสภาพภูมิประเทศอย่างรวดเร็วที่อาจจะส่งผลกระทบต่อทัศนียภาพบริเวณโครงการ</p> | <p>- โครงการเปิดทำเหมืองเป็นไปตามแผนผังการทำเหมือง พร้อมเว้นไม่ทำเหมืองในระยะ 10 ม. โดยรอบพื้นที่โครงการ</p> <p>- ทางโครงการยังคงรักษาสภาพพื้นที่ป่าไม้เดิมไว้ พร้อมทั้งปลูกต้นไม้เพิ่มเติมเพื่อเป็น Buffer Zone</p> | - ไม่มี | <p>แนวเว้นการทำเหมือง</p> <p>สภาพพื้นที่ป่าไม้เดิม</p> |
