## ภาคผนวกที่ 7

ภาพถ่ายผลการปฏิบัติตามมาตรการป้องกันและแก้ไขผลกระทบสิ่งแวดล้อม และมาตรการติดตามตรวจสอบคุณภาพสิ่งแวดล้อม  
โครงการ BRIX PRACHA UTHIT (ระยะก่อสร้างทั่วไป)  
ประจำเดือนมกราคม-มิถุนายน 2568

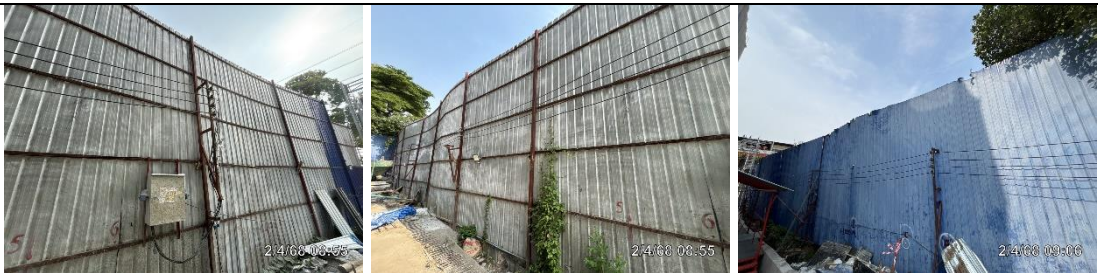
| รูปที่ ผ7.1 รั้ว Metal Sheet | | |

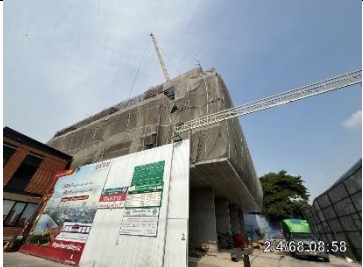
| รูปที่ ผ7.4 การจัดวางตำแหน่งเครื่องจักรภายในพื้นที่โครงการ | | |

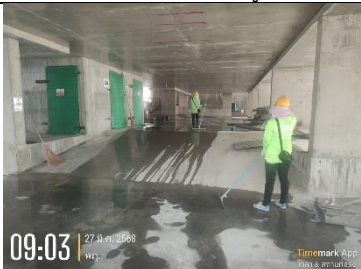
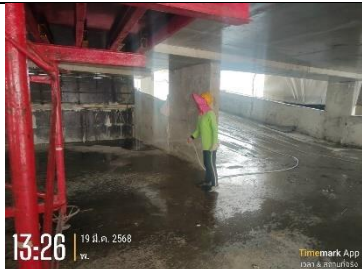
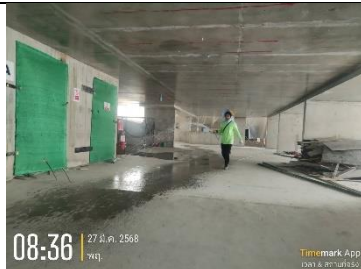
| รูปที่ ผ7.5 เจ้าหน้าที่ฉีดพรมน้ำภายในพื้นที่ก่อสร้าง | | |

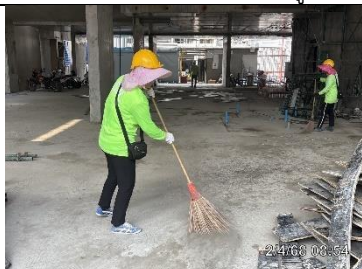
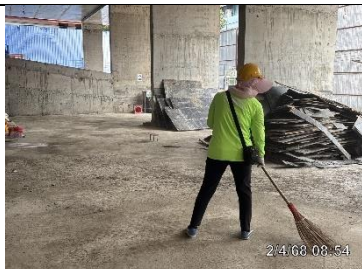
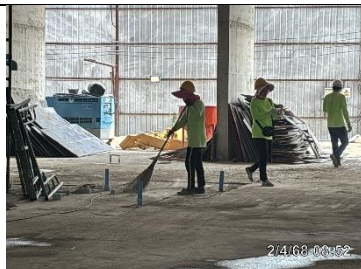
| รูปที่ ผ7.6 คนงานคอยกวาดเศษดิน ทราย บริเวณปากทางเข้า-ออกโครงการ | | |

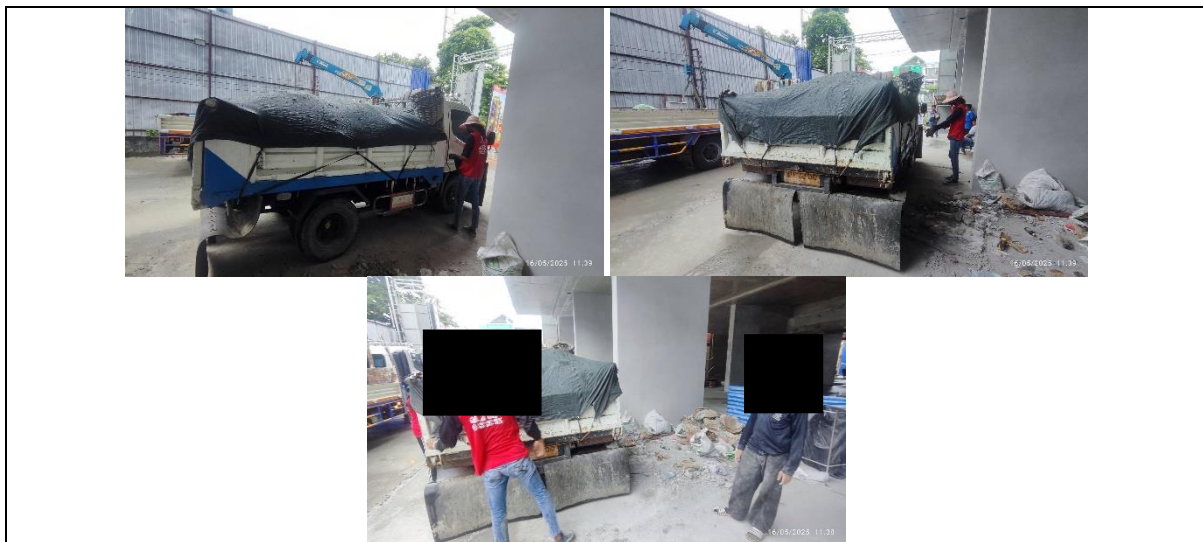
รูปที่ ๗.๗ บรรทุกใช้ผ้าใบคลุมรถ

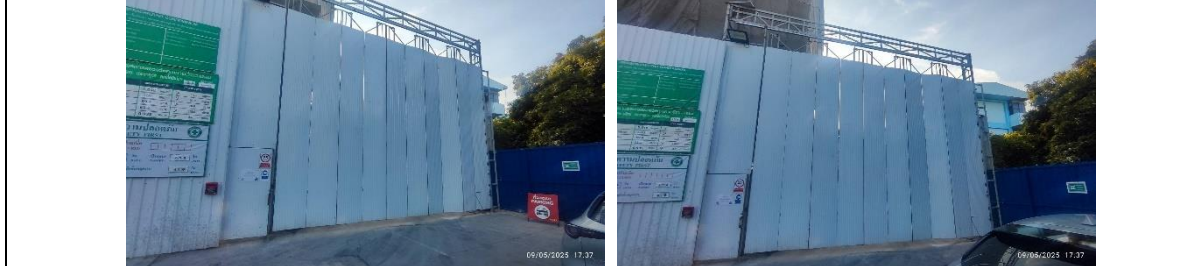
รูปที่ ๗.๘ บริเวณปากทางเข้า-ออกปิดทึบ

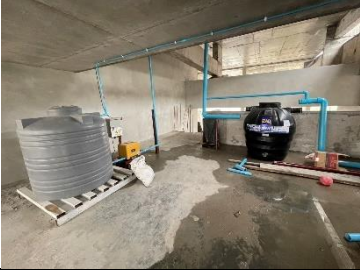
| รูปที่ ๗7.12 ถังสำรองน้ำใช้ | |

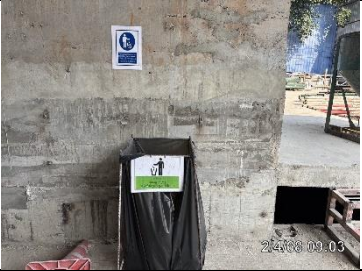
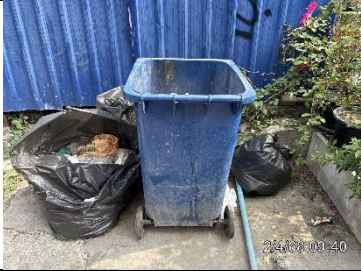
| รูปที่ ๗7.13 ถังขยะ | |

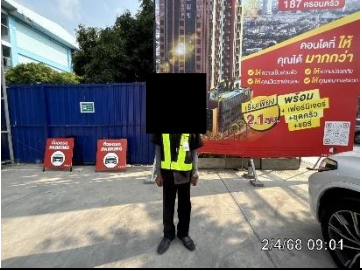
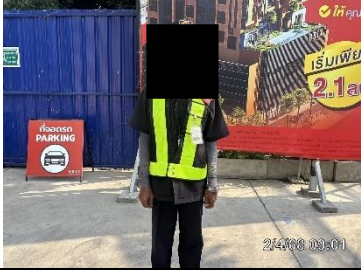
| รูปที่ ๗7.14 เจ้าหน้าที่รักษาความปลอดภัย | |

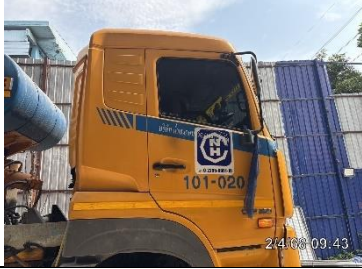
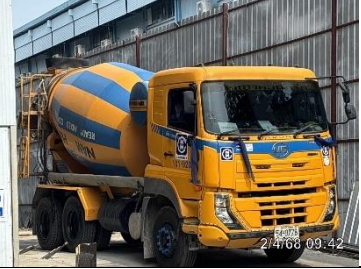
| รูปที่ ๗7.15 ป้ายประชาสัมพันธ์บริเวณด้านข้างของรถขนส่งปูนซีเมนต์สำเร็จรูป | |

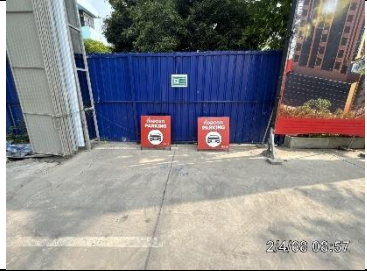
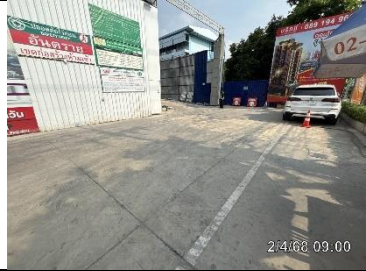
| รูปที่ ๗7.18 พื้นที่สำหรับจอดรถภายในพื้นที่โครงการ | | |

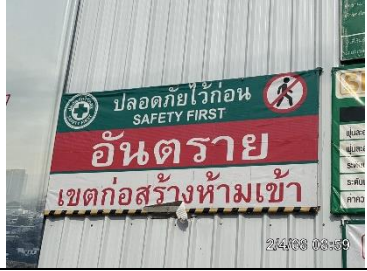
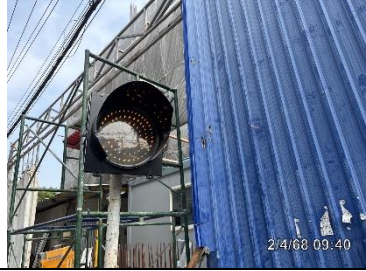
| รูปที่ ๗7.19 ป้ายเขตก่อสร้าง และไฟกระพริบ | | |

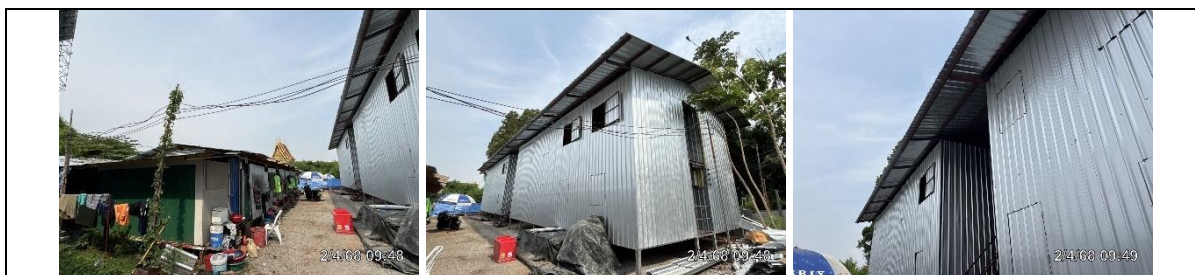
รูปที่ ผ7.22 บ้านพักคนงานชั่วคราว

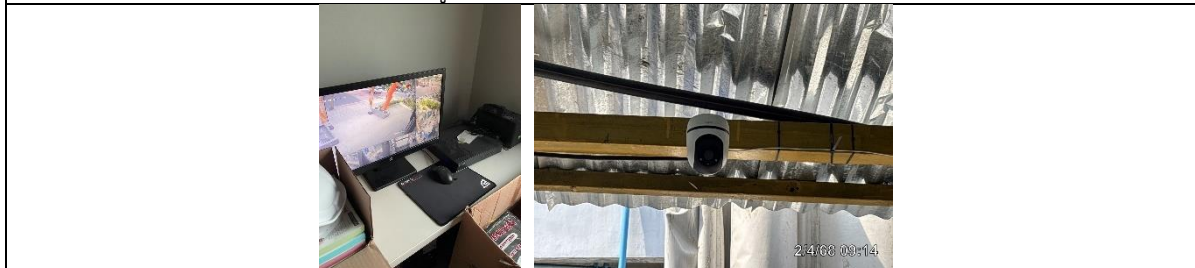
รูปที่ ผ7.23 กล้องวงจรปิด (CCTV)

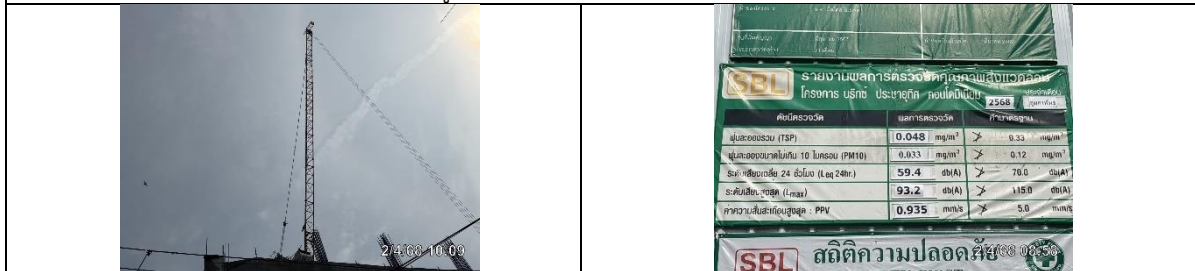
รูปที่ ผ7.24 เครน

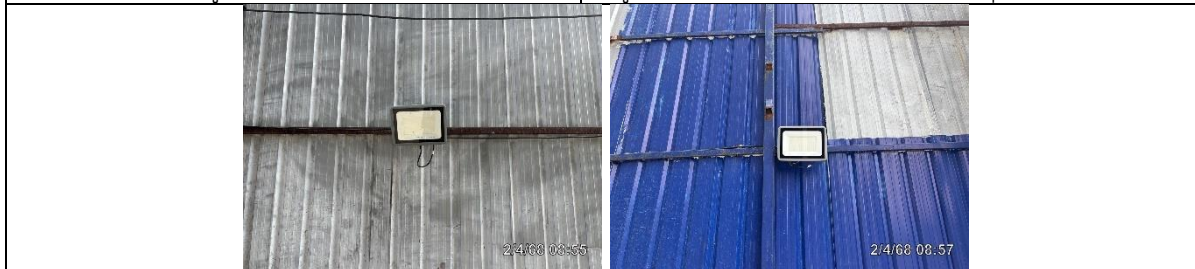
รูปที่ ผ7.26 ไฟฟ้าแสงสว่างในเวลากลางคืนส่องรอบบริเวณพื้นที่ก่อสร้าง

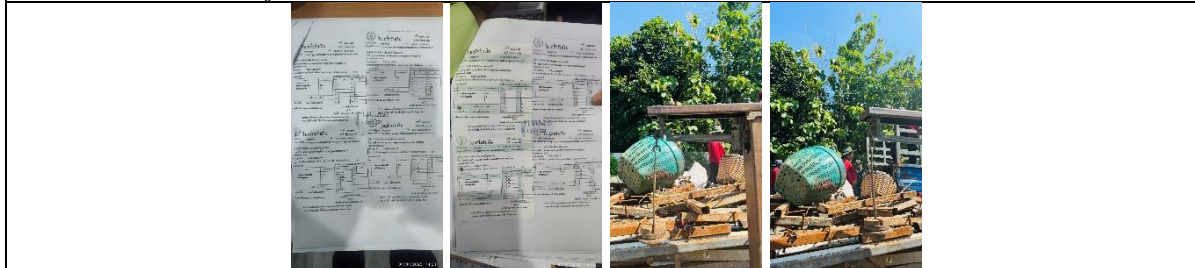
รูปที่ ผ7.27 รถบรรทุกมารับเศษวัสดุที่เหลือใช้ไปกำจัด

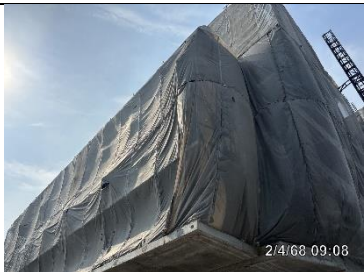
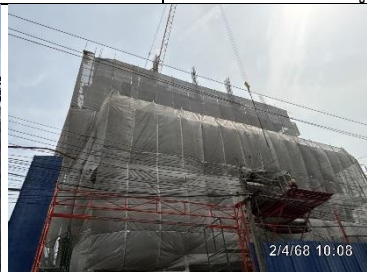
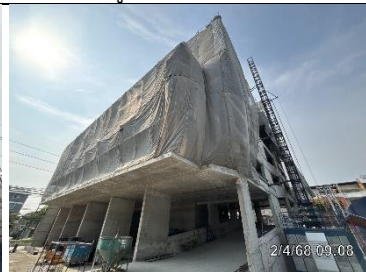
| รูปที่ ๗7.30 ผ้าใบก่อสร้าง (Mesh Sheet) | | |

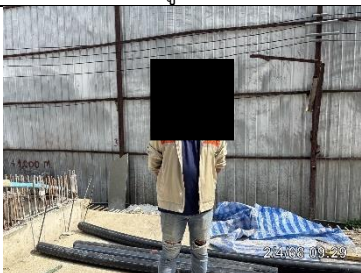
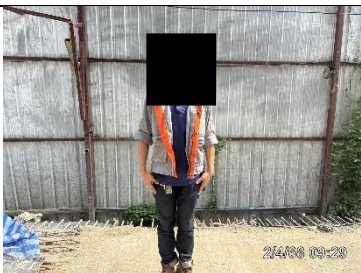
| รูปที่ ๗7.31 วิศวกรควบคุมงาน | | |

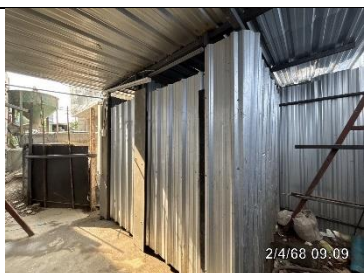
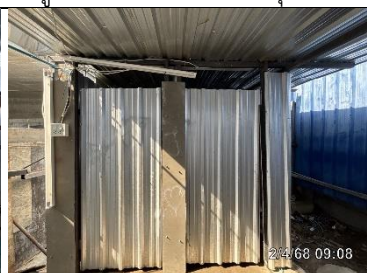
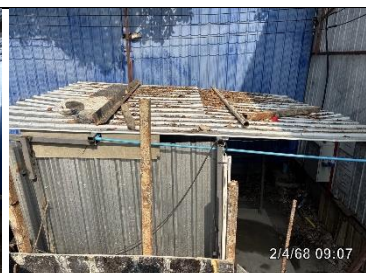
| รูปที่ ๗7.32 ห้องส้วมสำหรับคนงานก่อสร้าง | | |

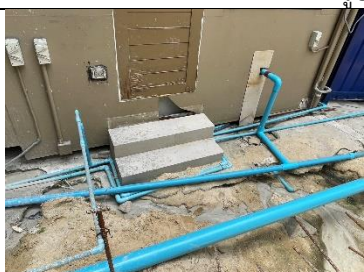
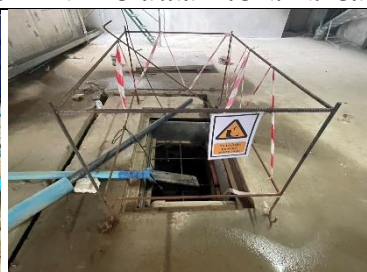
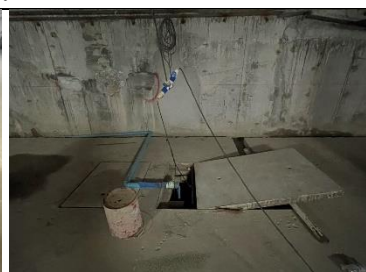
| รูปที่ ๗7.33 ท่อระบายน้ำ และบ่อดักตะกอน | | |

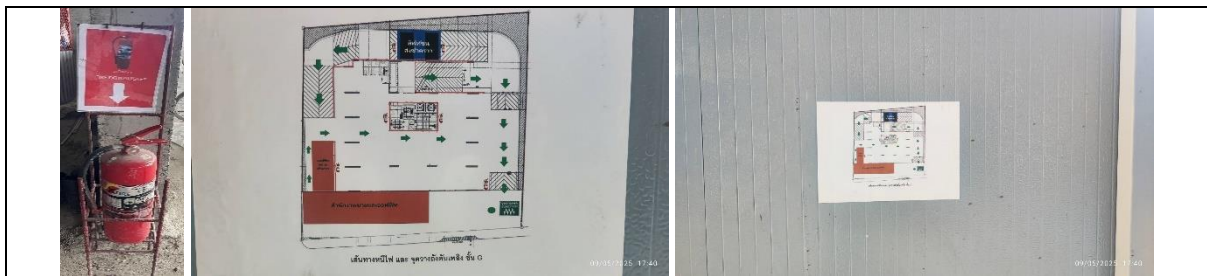
รูปที่ ๗7.34 ถังดับเพลิงเคมี และป้ายแจ้งตำแหน่งติดตั้งถังดับเพลิง

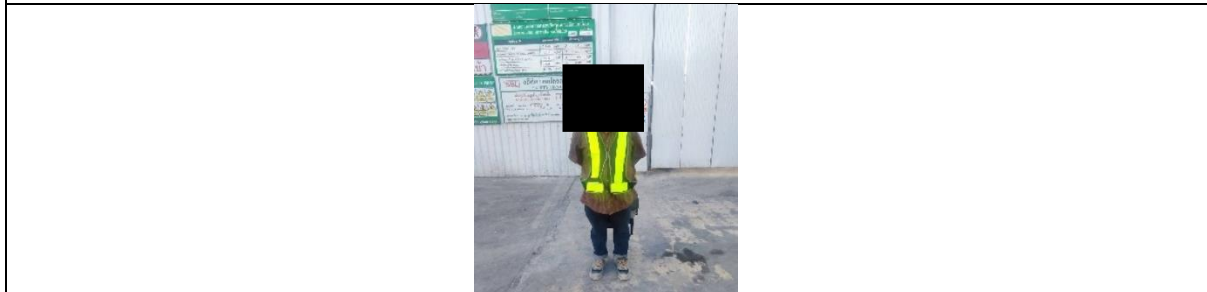
รูปที่ ๗7.35 เจ้าหน้าที่ความปลอดภัย (จป.)

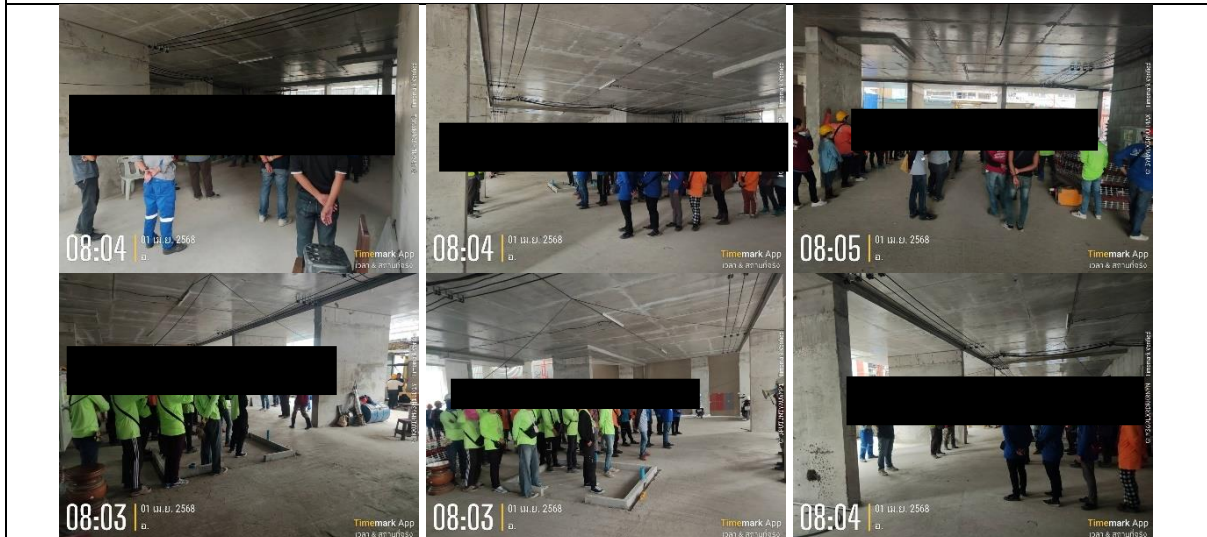
รูปที่ ๗7.36 การ Morning talk

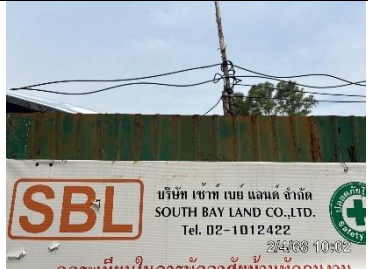
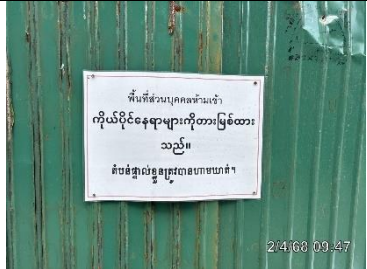
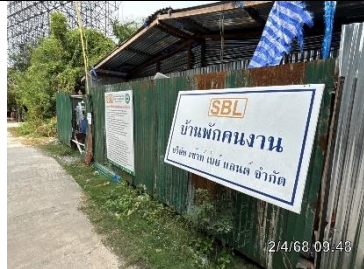
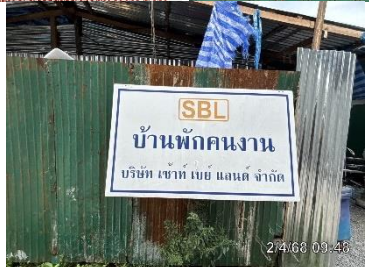
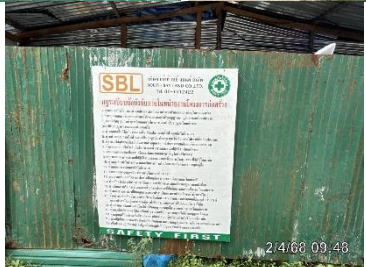
| รูปที่ ๗.37 ป้ายบริเวณด้านหน้าพื้นที่บ้านพักคนงาน | | |

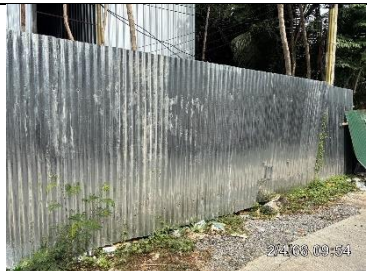
| รูปที่ ๗.38 รั้วล้อมรอบบ้านพักคนงาน | | |

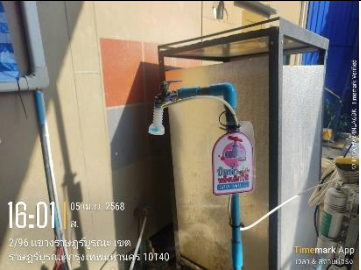
| รูปที่ ๗7.45 ป้ายรณรงค์ประหยัดน้ำ | |

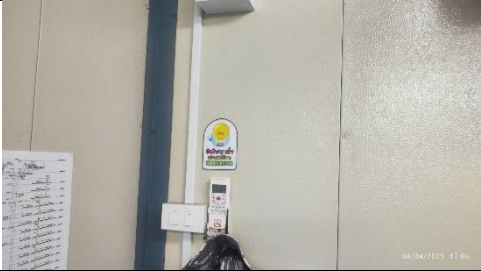
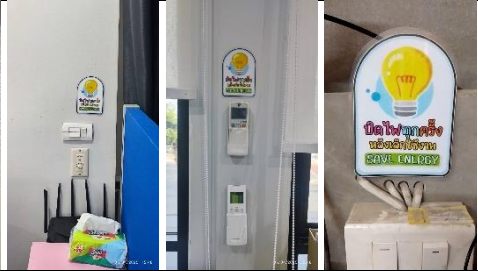
| รูปที่ ๗7.46 ป้ายรณรงค์ประหยัดไฟฟ้า | |

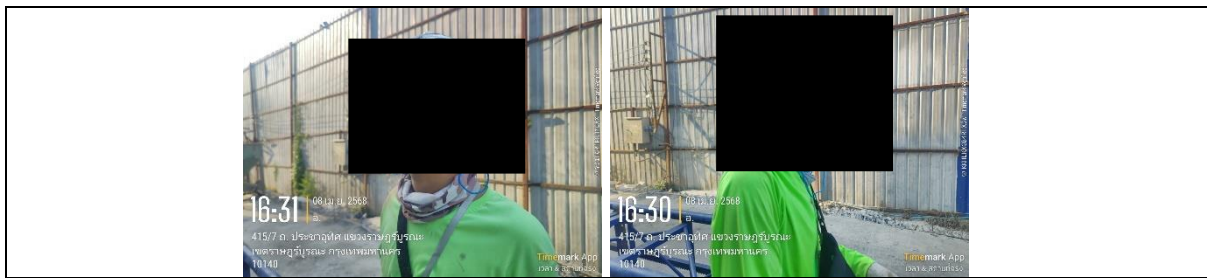
รูปที่ ผ7.49 ปลั๊กอุดหู (Ear plug)

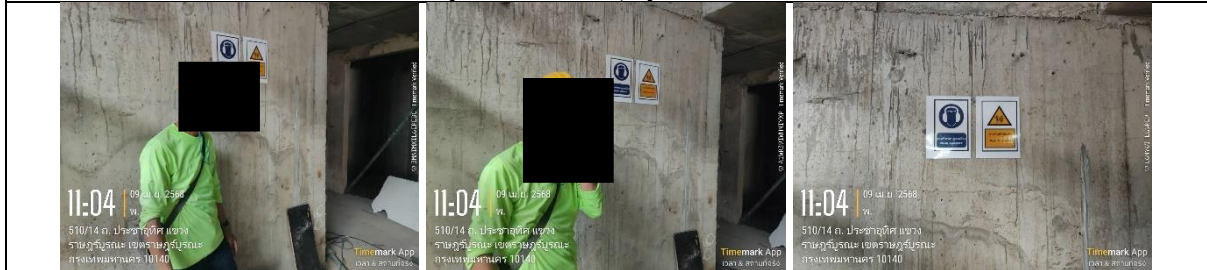
รูปที่ ผ7.50 ป้ายเตือนบริเวณที่มีเสียงดัง

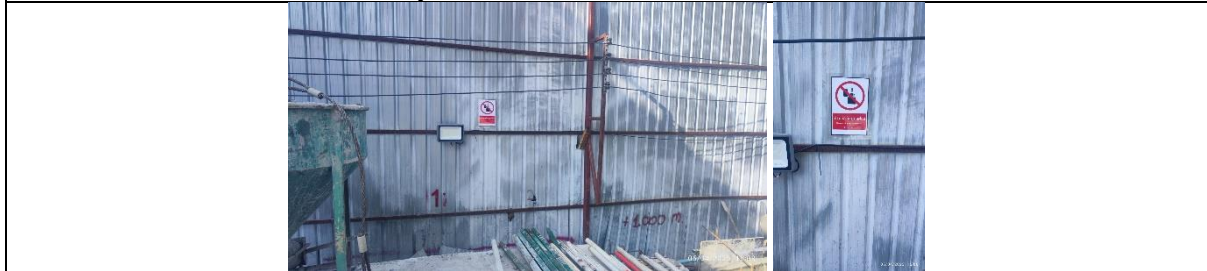
รูปที่ ผ7.51 ป้ายห้ามเผาทำลายวัสดุมูลฝอยในพื้นที่ก่อสร้าง

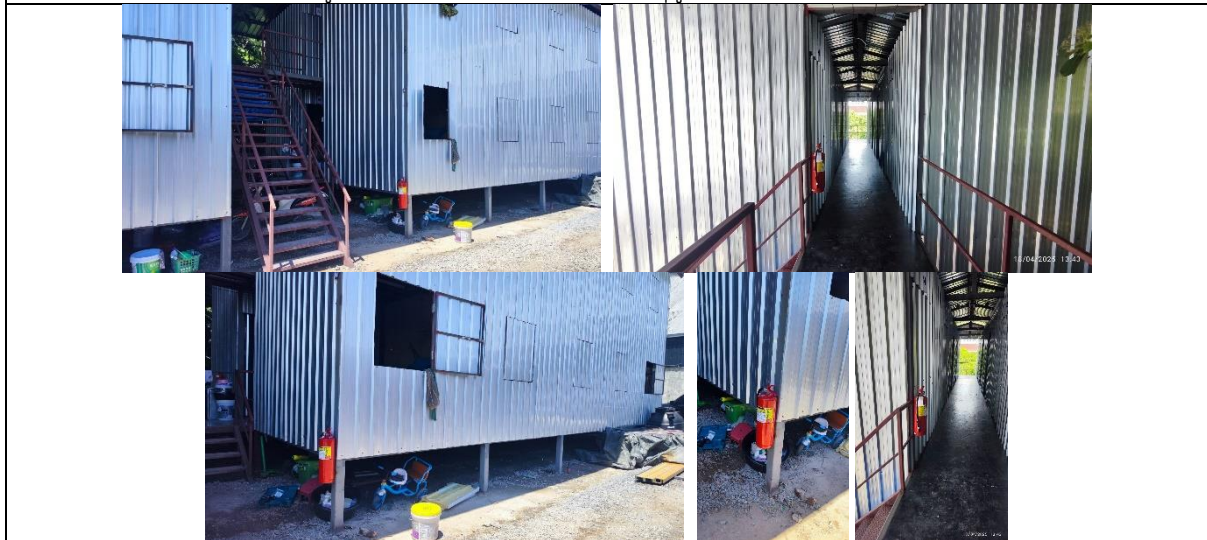
รูปที่ ผ7.52 ถังดับเพลิงเคมีบริเวณพื้นที่บ้านพักคนงาน

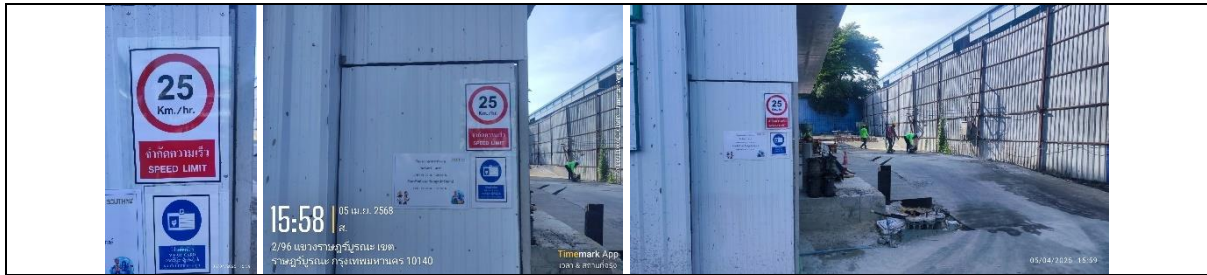
รูปที่ ผ7.53 ป้ายควบคุมความเร็วรถไม่เกิน 25 กิโลเมตร/ชั่วโมง

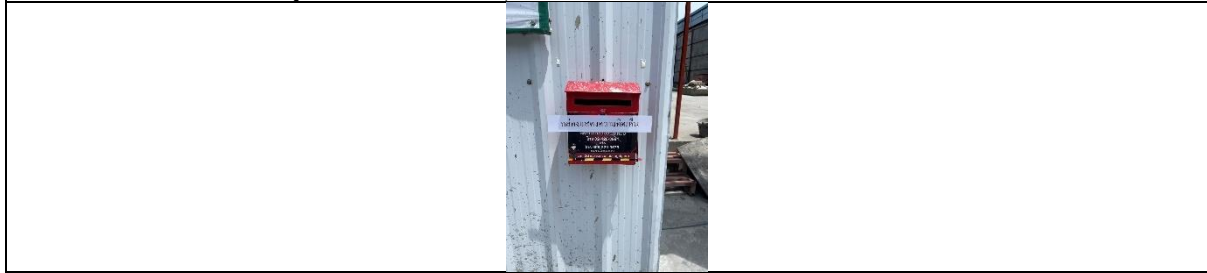
รูปที่ ผ7.54 กล่องรับเรื่องร้องเรียนบริเวณด้านหน้าโครงการ
